"RIQUALIFICAZIONE DEL CASTELLO DI CALENDASCO HUB/1" - RESTAURO DI PARTE DELL'ALA SUD-OVEST DEL CASTELLO CON MESSA IN SICUREZZA STRUTTURALE, REALIZZAZIONE DI NUOVI SERVIZI IGIENICI E REALIZZAZIONE DELLE "CUCINE FRANCIGENE"

PROGETTO ESECUTIVO

Tavola n° ALL. B2	Titolo RELAZIONE SPECIALISTICA DELLE OPERE DI RESTAURO, RELAZIONE TECNICA SULLO STATO DI CONSISTENZA DEGLI IMMOBILI DA RESTAURARE
Scala -

**ALLEGATO B2: Relazione specialistica delle opere di restauro
PROGETTO ESECUTIVO**

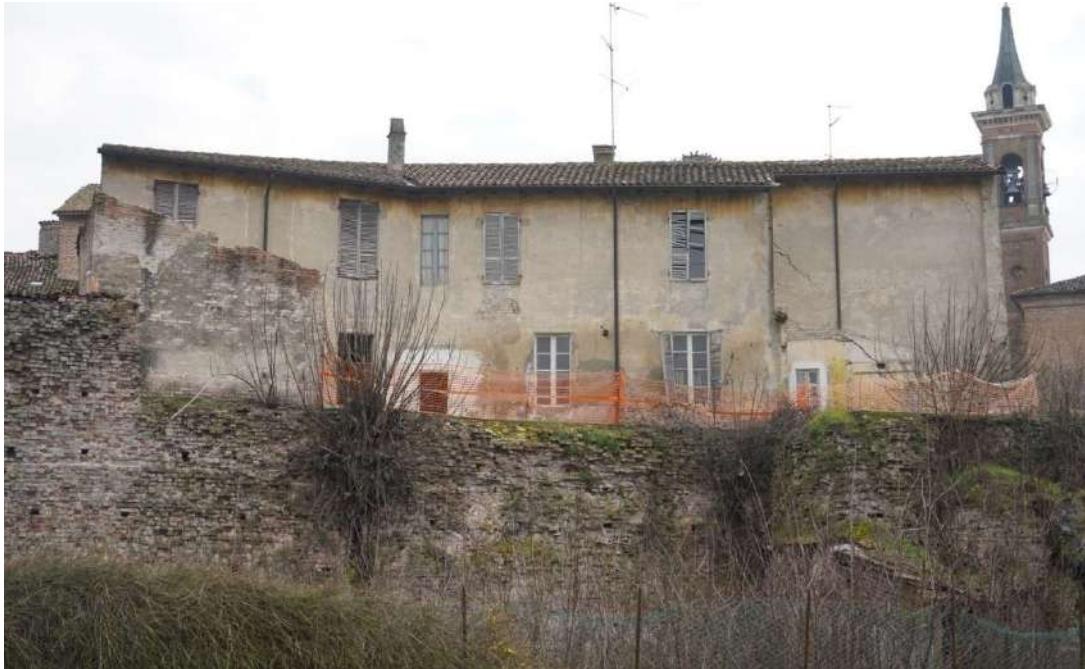
Foto 1: Fronte nord-ovest (dal Fossato e dalla Via Nuova). Gli ambienti di intervento sono sulla destra del prospetto - foto del 2024, prima delle opere BANDO GIOVANI INSIEME

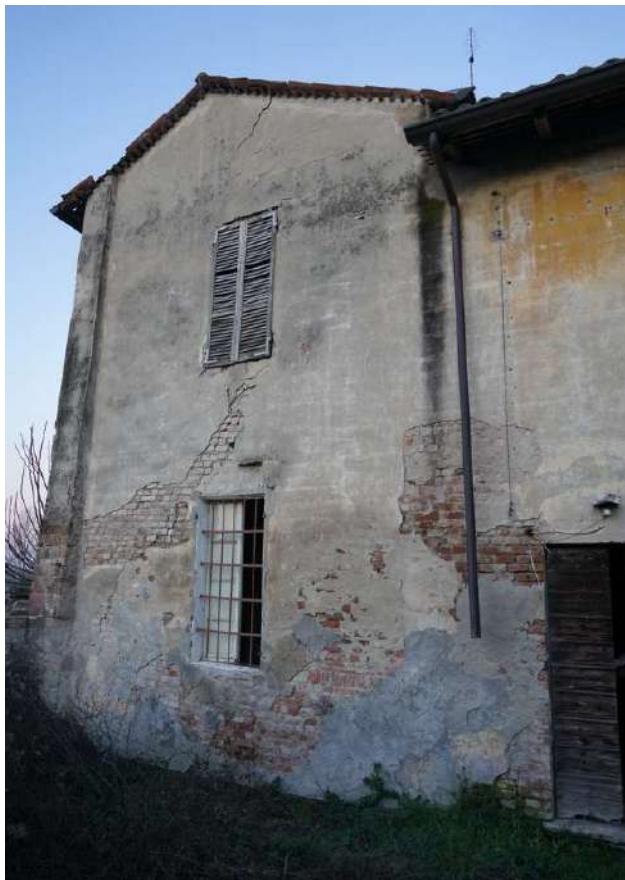
- Anche la parete perimetrale lato sud-ovest presenta un quadro fessurativo serio
- Il quadro fessurativo delle pareti è ovviamente visibile anche dall'interno dei locali

Foto 5: Particolare del fronte sud-ovest con il quadro fessurativo nella parte centrale - [foto del 2024, prima delle opere BANDO GIOVANI INSIEME](#)

Una delle prime lavorazioni da realizzarsi con il presente progetto – al fine di dare solidità alle pareti perimetrali che, come visto, presentano criticità strutturali – è completare alcune puntuali riparazioni delle lesioni ed interventi di cuci-scuci sulla parete lato sud-ovest, locali A-B-C-D-E, lavorazioni già eseguite sulla parete lato nord-ovest e lato sud-ovest (per locali F) con il BANDO GIOVANI. Sarà possibile in questo modo introdurre un incremento della resistenza muraria delle murature oggi in sofferenza. Le riparazioni cuci-scuci sono previste sia lato interno che lato esterno. Si rimanda alle tavole grafiche strutturali ivi compresa la relazione specialistica strutturale.

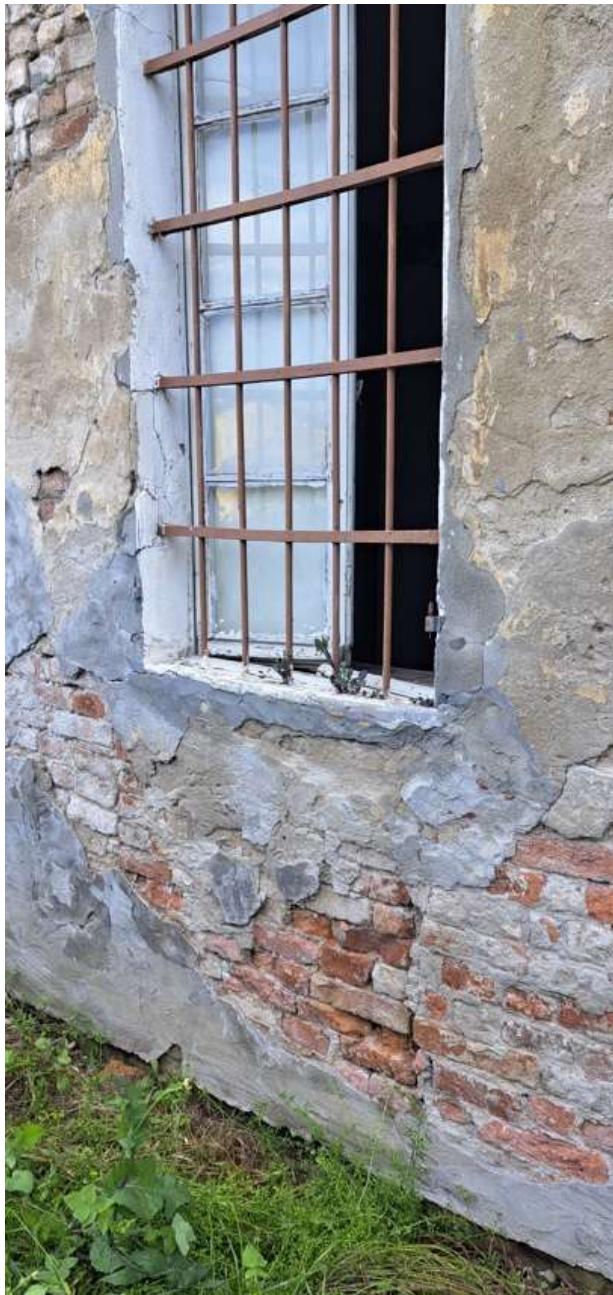
Foto 12: Particolare del fronte sud-ovest, finestra ambiente ex-bagno piano terra, ove si riconosce la presenza di una pregressa porta-finestra, poi tamponata (locale A)

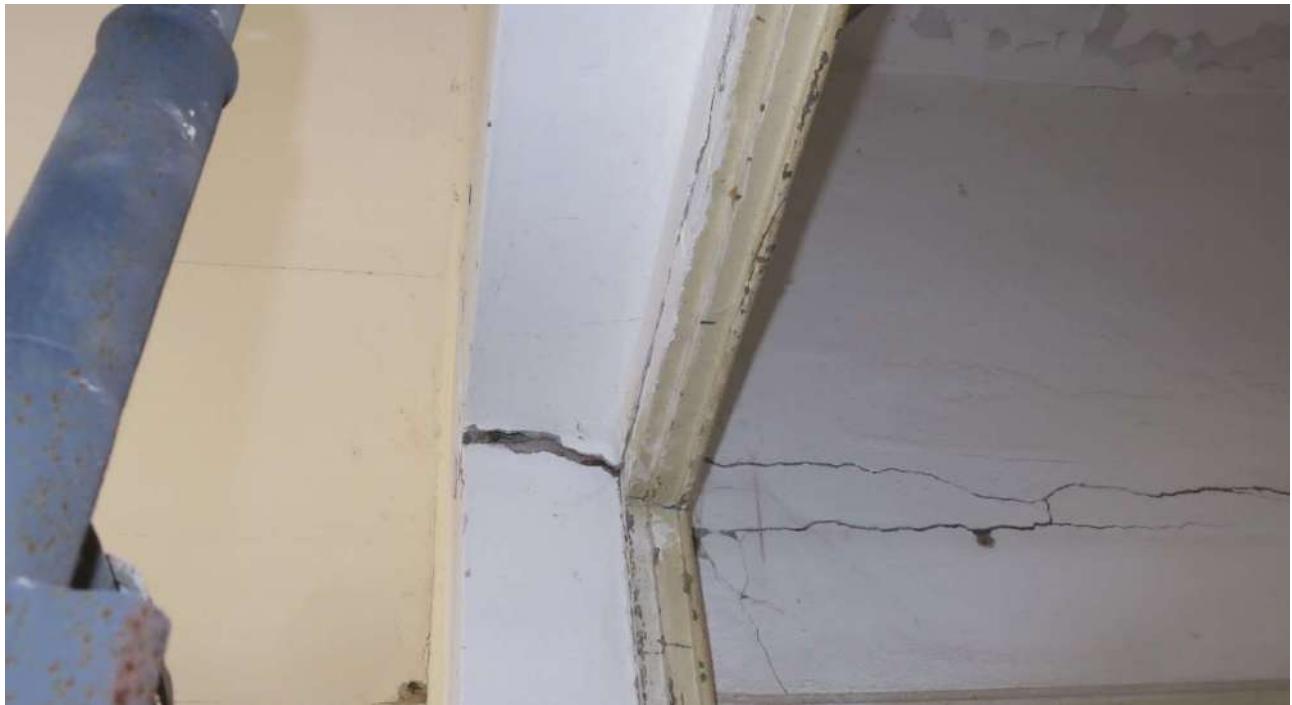
Foto 14: piano terra soletta di copertura locale F-G con quadro fessurativo e due tipologie di soletta (in putrelle e tavelloni, lato Sinistro); in legno (lato destro del muro) - [foto del 2024](#), prima delle opere BANDO GIOVANI INSIEME

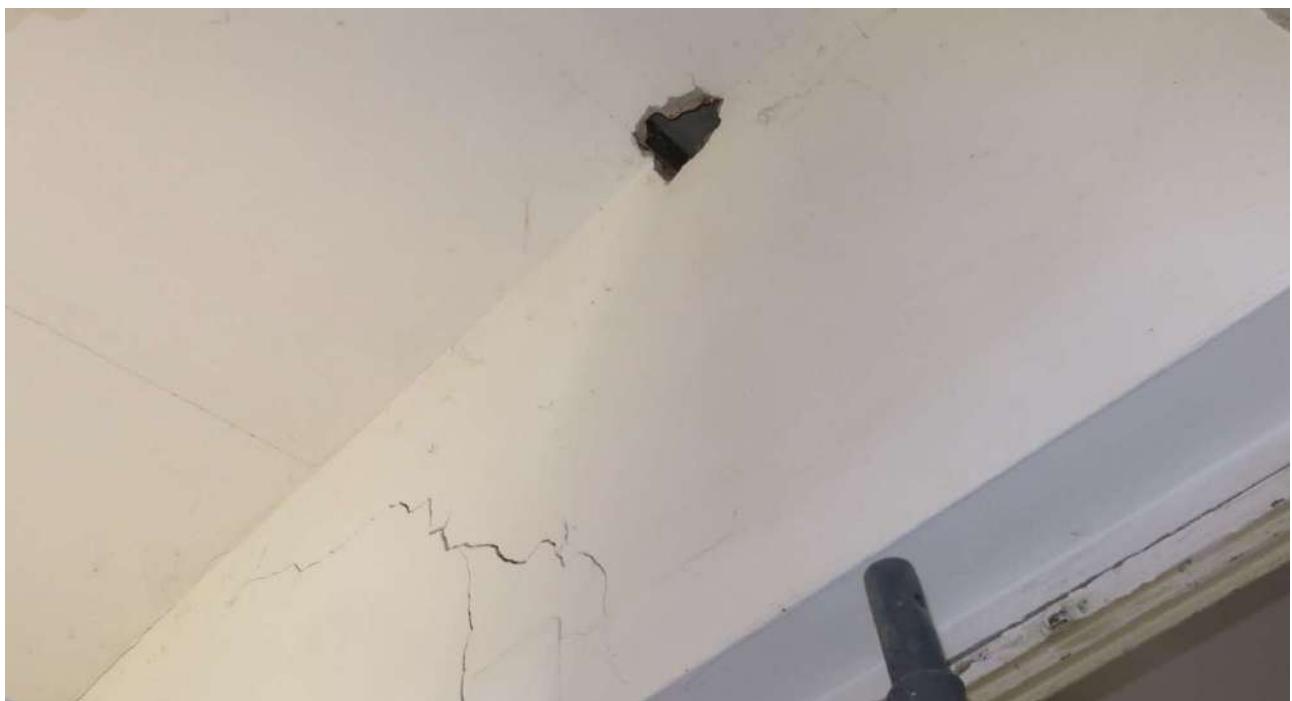
Foto 15: piano terra soletta di copertura locale F-G con quadro fessurativo e due tipologie di soletta (in putrelle e tavelloni, prima del muro divisorio); in legno (dopo il muro) - [foto del 2024](#), prima delle opere BANDO GIOVANI INSIEME

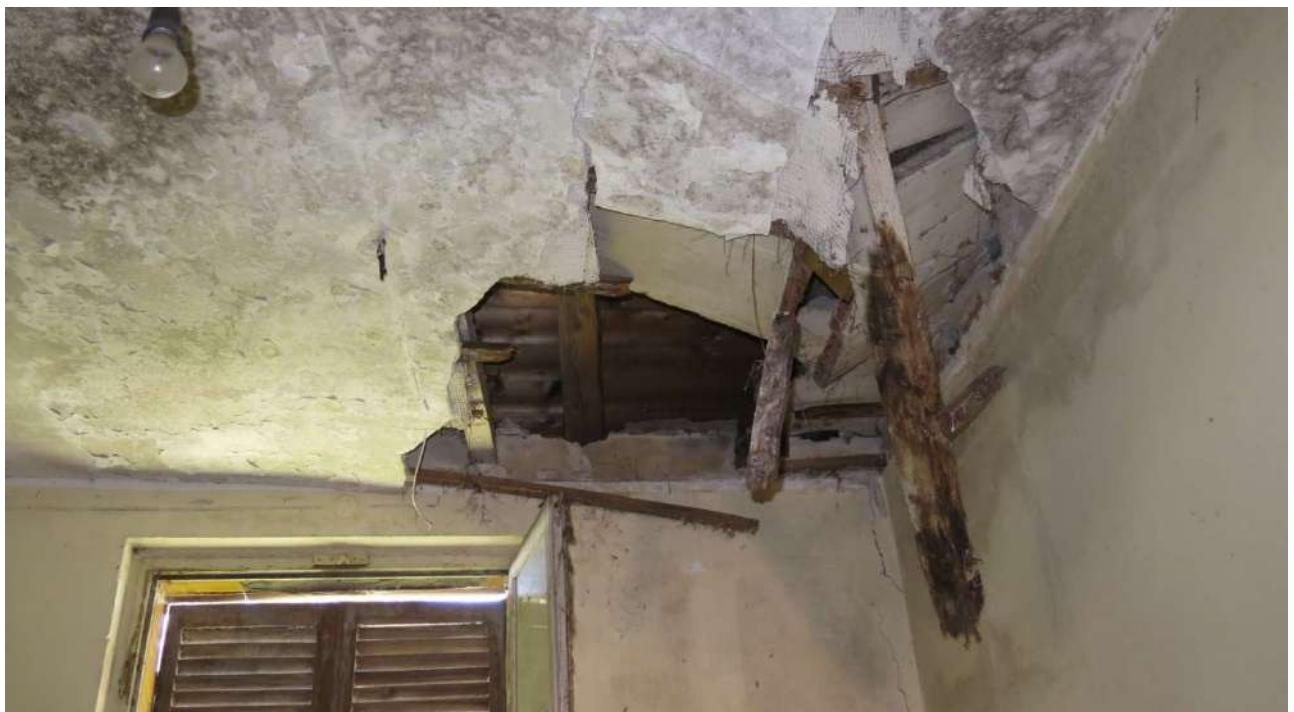
Foto 16 Crollo puntuale nella soletta di copertura del locale dell'ala nord-ovest. AMBIENTI NON OGGETTO DEL BANDO GIOVANI INSIEME E NEPPURE DEL BANDO MINISTERO DEL TURISMO.

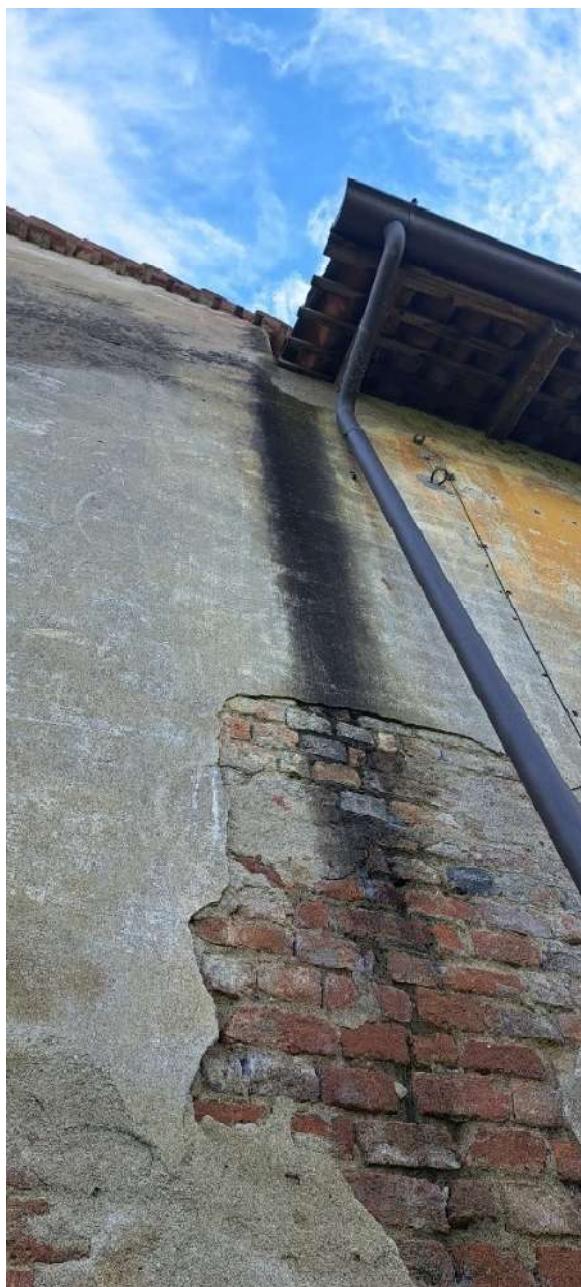
Foto 20: fronte sud-ovest: particolare degli intonaci con i prevalenti fenomeni di degrado presenti tra mancanze di intonaci e percolamenti delle acque dalle coperture con conseguenti danni agli intonaci

- INTEGRAZIONE DI SCOSSALINE IN RAME OVE I CORRENTINI SONO ESPOSTI ALL'ACQUA E OVE PRESENTI PERCOLAMENTI DI ACQUA SUGLI INTONACI: sul fronte lato sud-ovest è presente un fenomeno di dilavamento delle facciate che hanno generato dei degradi importanti sugli intonaci come illustrato dalle foto. Il progetto prevede dunque la posa di una nuova scossalina in rame finalizzata sia a proteggere i correntini sia ad evitare il dilavamento

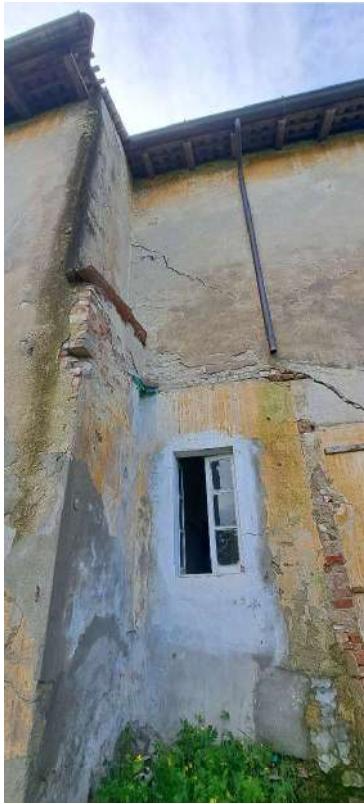
Foto 22: Vista del fronte nord-ovest, locali G e F con discontinuità del pluviale/discendente - foto del 2024, prima delle opere **BANDO GIOVANI INSIEME**

- le colonne dei pluviali sono in parte incomplete (non arrivano fino a terra) e non sono collegate ad una rete di raccolta: l'acqua meteorica dunque finisce ai piedi delle murature generando degrado e problemi di umidità nelle stesse, come illustrato nelle foto che seguono;
- vi sono dei percolamenti d'acqua in facciata che hanno generato dei fenomeni di degrado sugli intonaci dovute a problemi delle scossaline;
- alcuni correntini del tetto sono esposti all'acqua con rischio di degrado;
- inoltre alcuni coppi del tetto sono mancanti.

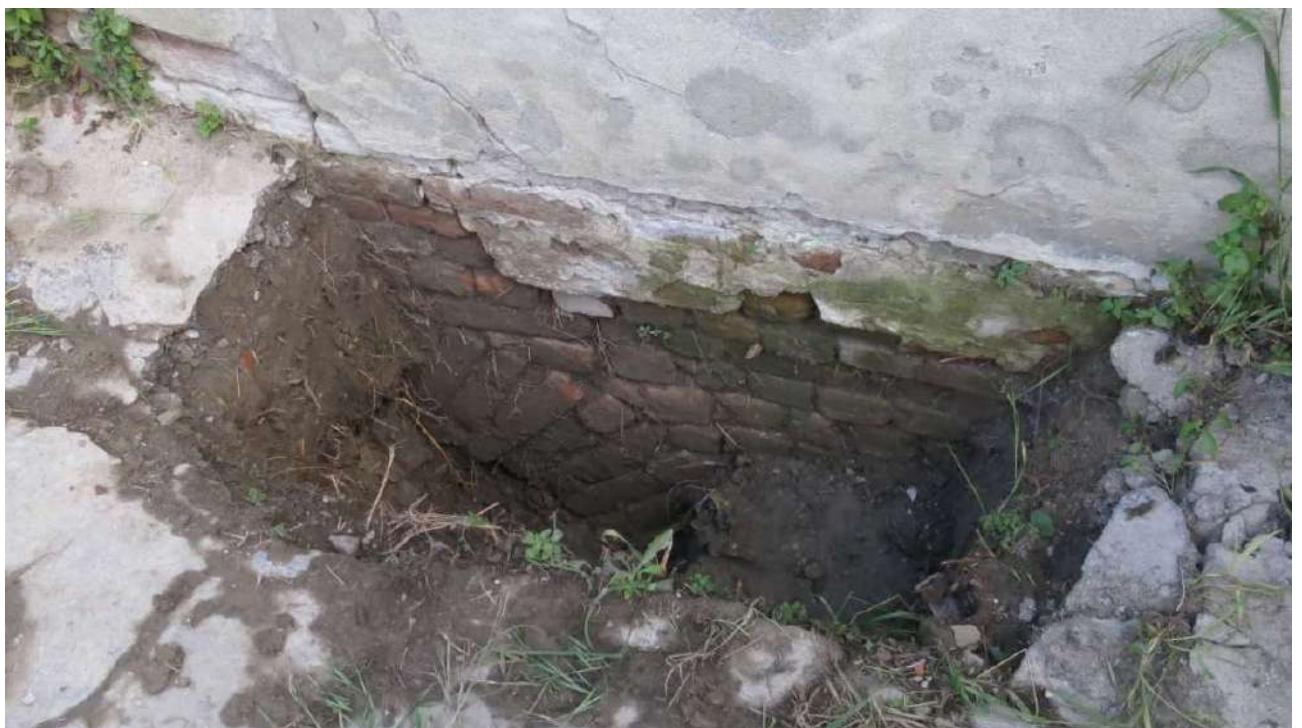
figura 31: fotografia dello scavo del saggio “sc Fon 2” eseguito nel 2024 all'esterno dell’edificio a ridosso della facciata sud-ovest che rivela un terreno argillo limoso al di sotto del marciapiede esistente e la fondazione ad arco

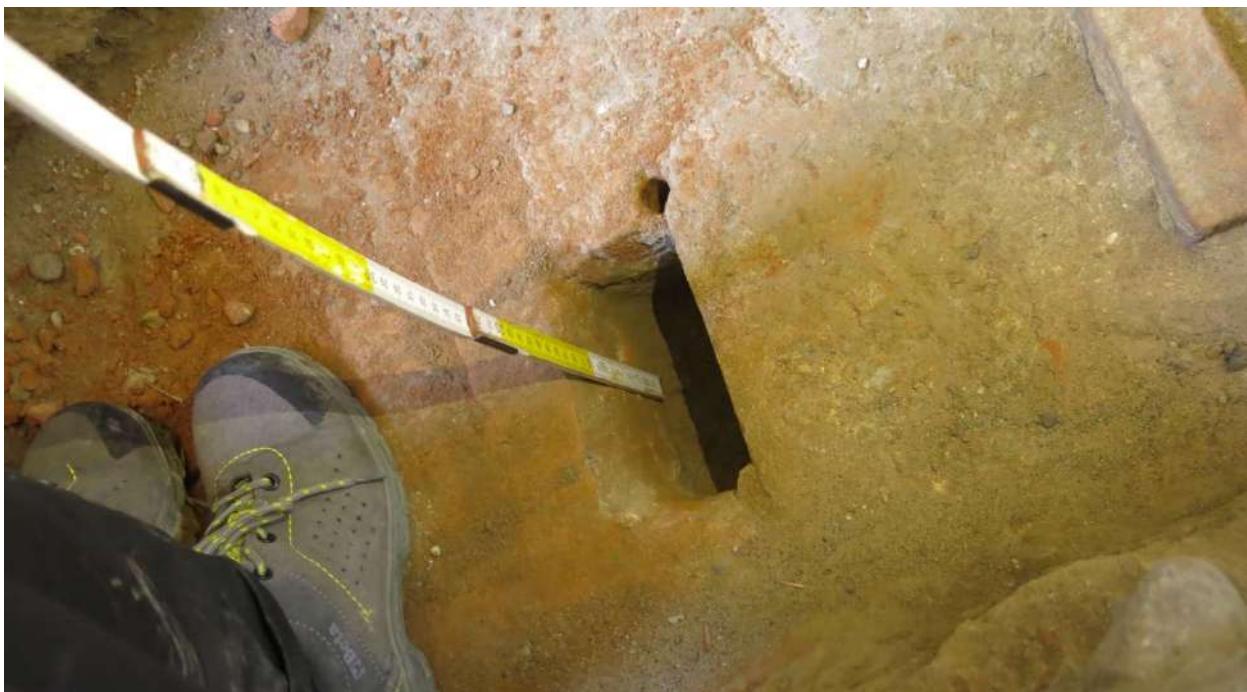
Figura 33_ fotografia dello scavo del saggio “sc Poz 2” eseguito nell’ambiente C con evidenza dello spessore della volta

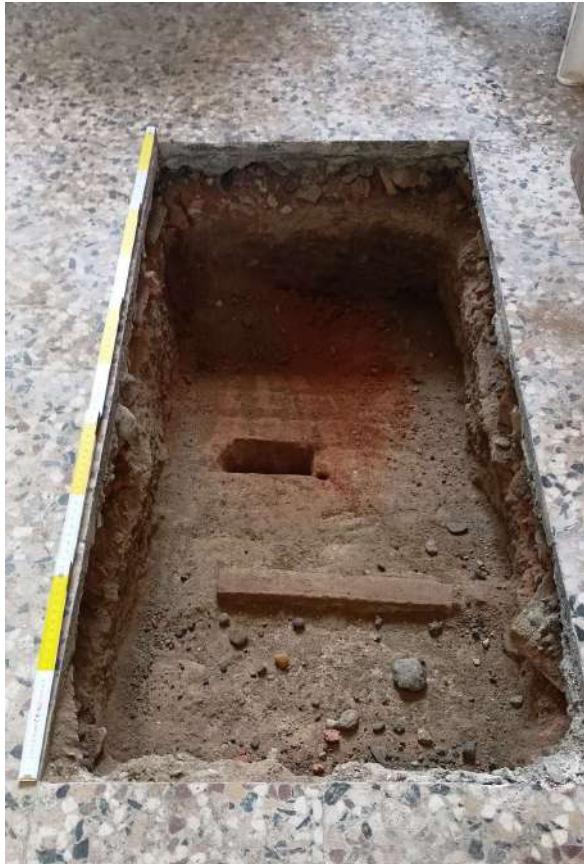
Figura 34_fotografia dello scavo del saggio “sc Poz 2” eseguito nell’ambiente C che rivela una volta laterizia sotto la pavimentazione moderna esistente, vista prospettica.

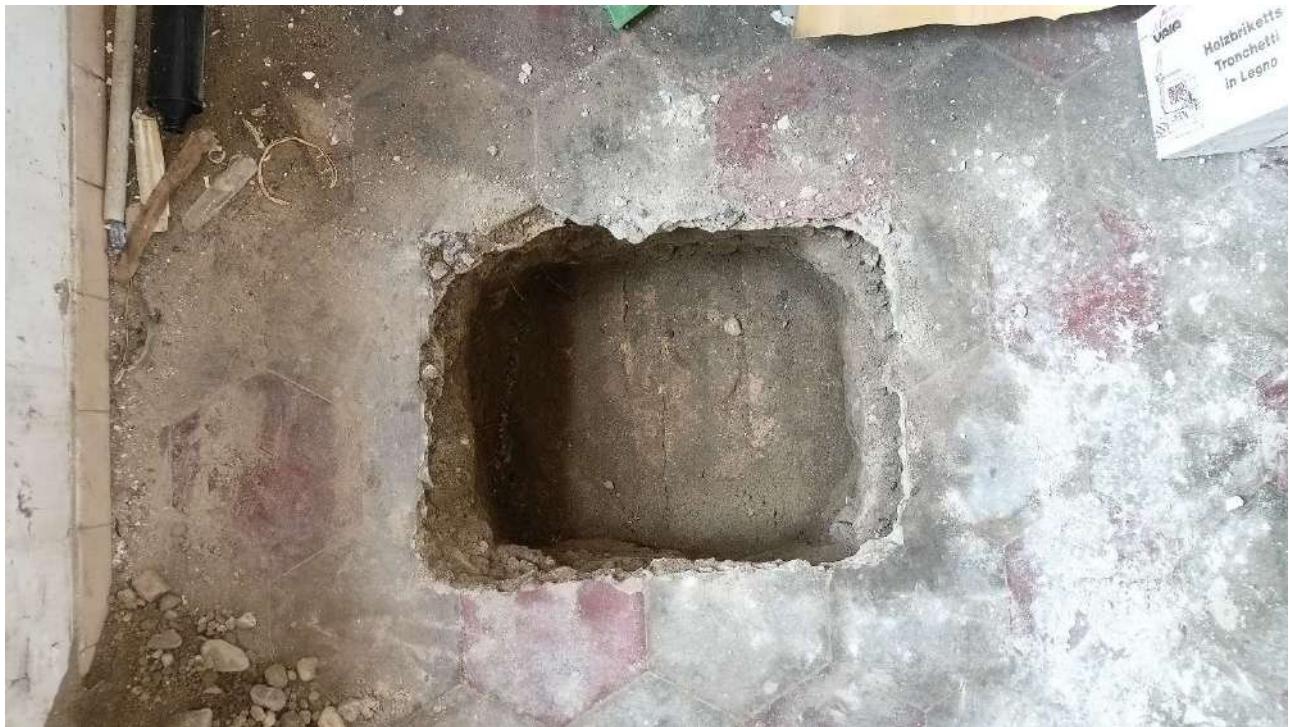
Figura 35_fotografia dello scavo del saggio “sc Poz 3” eseguito nell’ambiente B che rivela una volta laterizia sotto la pavimentazione moderna esistente, vista zenitale.

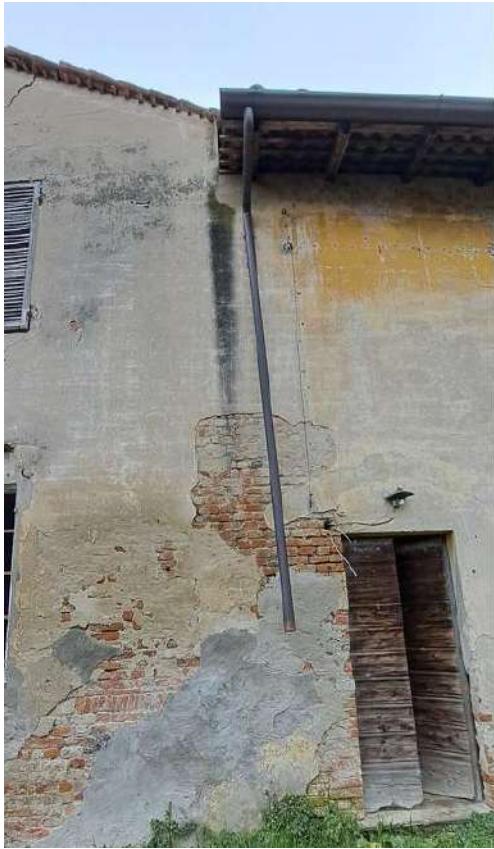
figura 47: degrado su intonaci connesso al mancata gestione delle acque meteoriche e correntini a vista

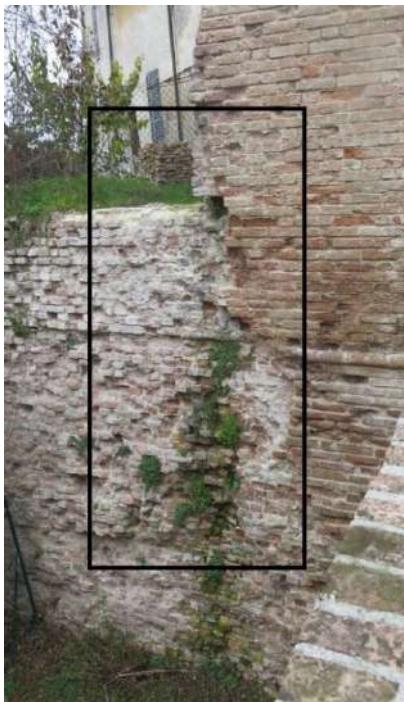
figura 48: degrado sulle pareti del fossato connesso ad una imperfetta gestione delle acque meteoriche. Si notino le efflorescenze e la vegetazione sulla parete storica.

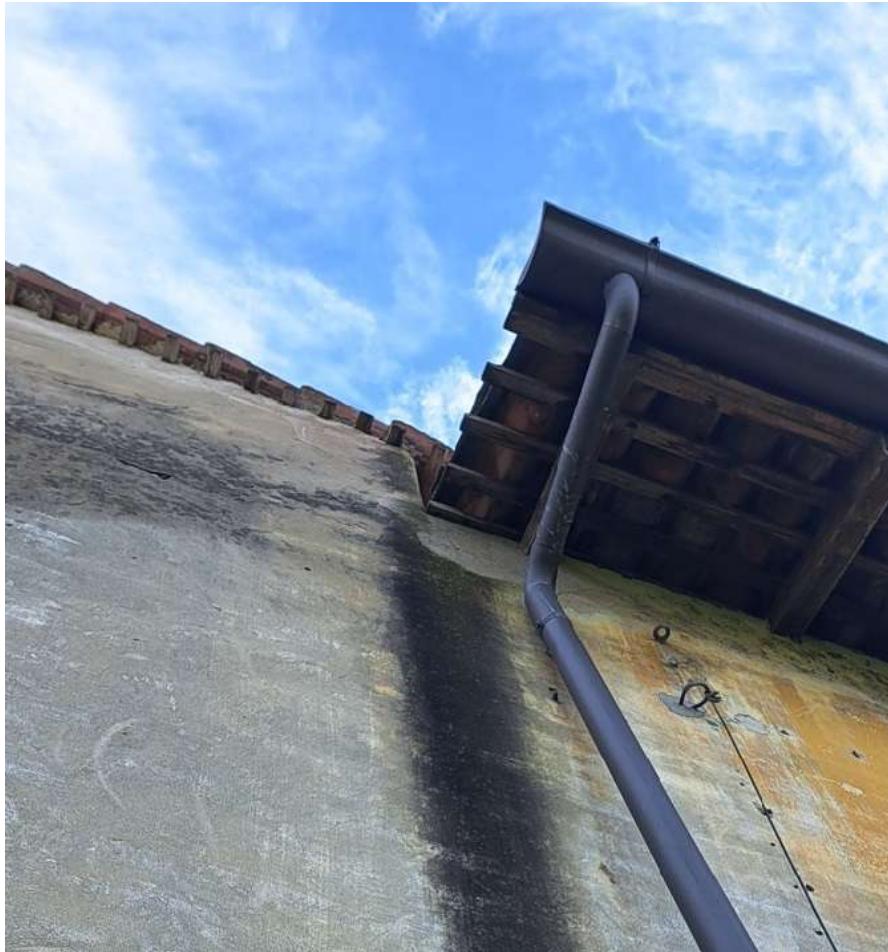
figura 49: degrado su intonaci connesso al mancata gestione delle acque meteoriche

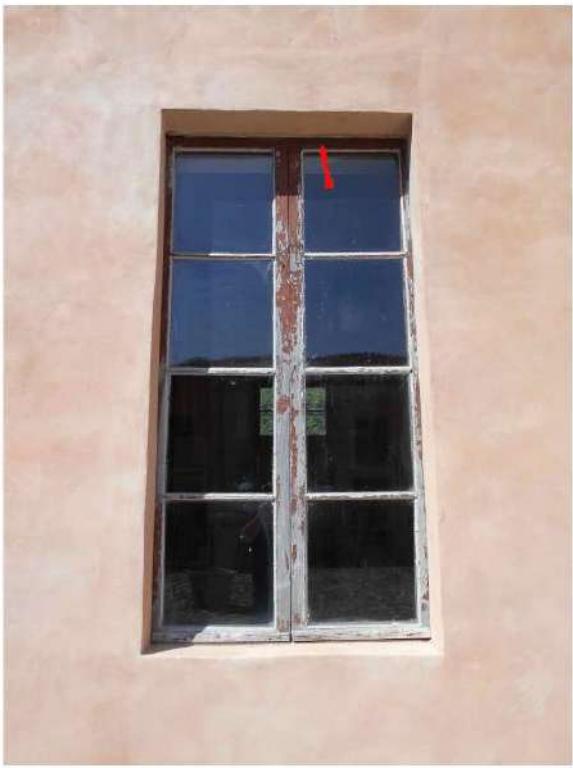
Foto 17
Serramento D; esterno. Stato di fatto. La freccia indica la posizione del saggio stratigrafico sul manufatto.

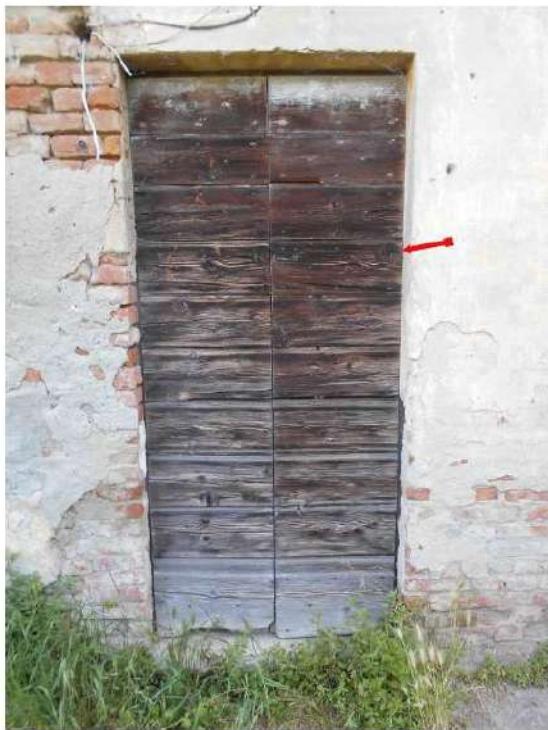
Foto 4. Serramento B; esterno. Stato di fatto. La freccia indica l'area della battuta interna prescelta per l'esecuzione dell'indagine stratigrafica.

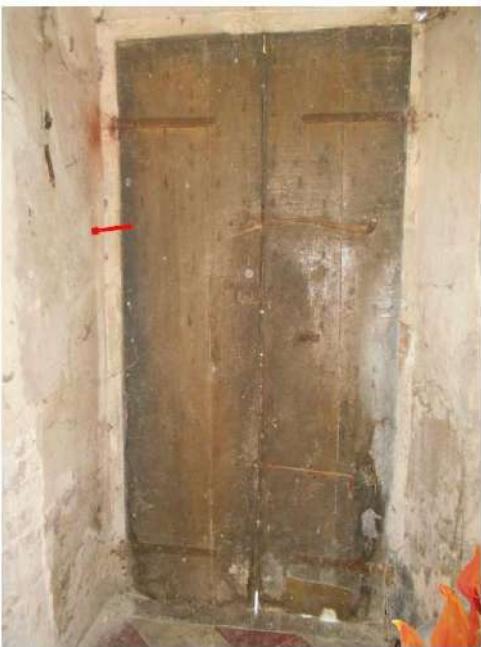
Foto 5
Serramento B; interno. Stato di fatto. La freccia indica la posizione della stratigrafia sul manufatto.

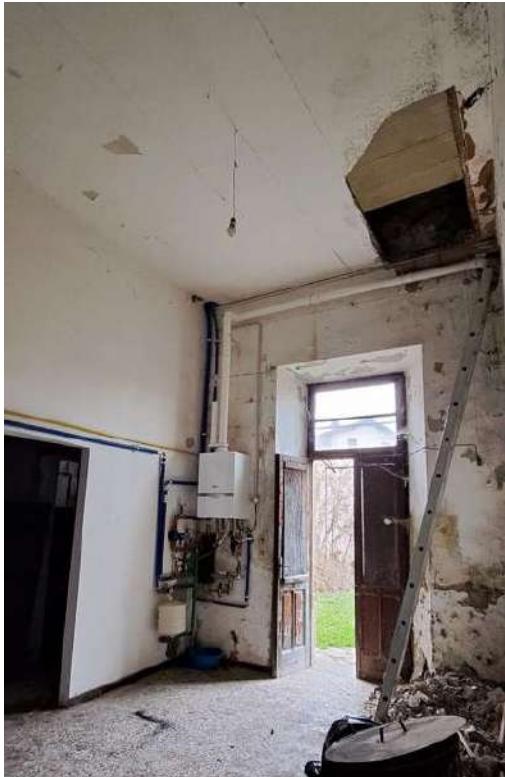
figura 61: caldaia esistente locale C da ricollocare nel sottotetto

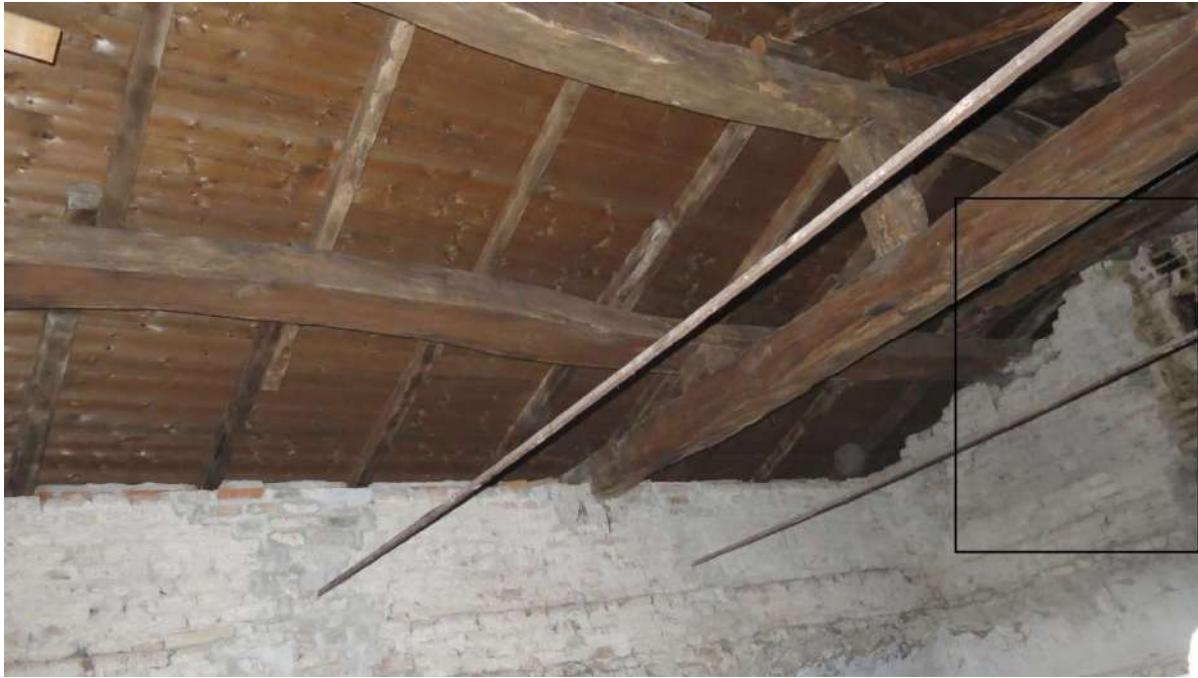
figura 62: Canna fumaria esistente presente nel sottotetto da riconfigurare con minimi interventi (lato sinistro delle foto)

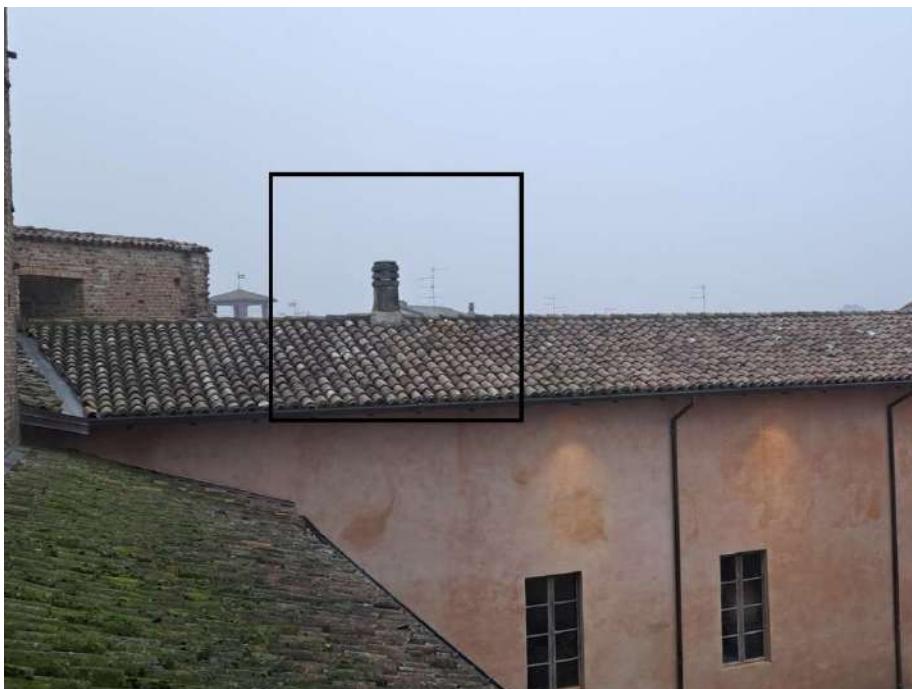
figura 63: Canna fumaria esistente presente nel sottotetto con comignolo in cemento prefabbricato vista dall'esterno che viene resa più coerente con l'edificio storico grazie al progetto trasformando le parti a vista in muratura ed intonaco
