COMUNE DI CARAVATE

SERVIZIO DI CONTROLLO GEOLOGICO/AMBIENTALE
ATTIVITA' C/O MINIERA "SASSO POIANO" IN CARAVATE
DI PROPRIETA'DELLA DITTA COLACEM SPA

**Verbale sopralluogo presso la miniera di Sasso Poiano del
12 dicembre 2024 e verifica attività di disgaggio pareti
rocciose del Sasso Poiano (a monte della Chiesa
Parrocchiale di Caravate)**

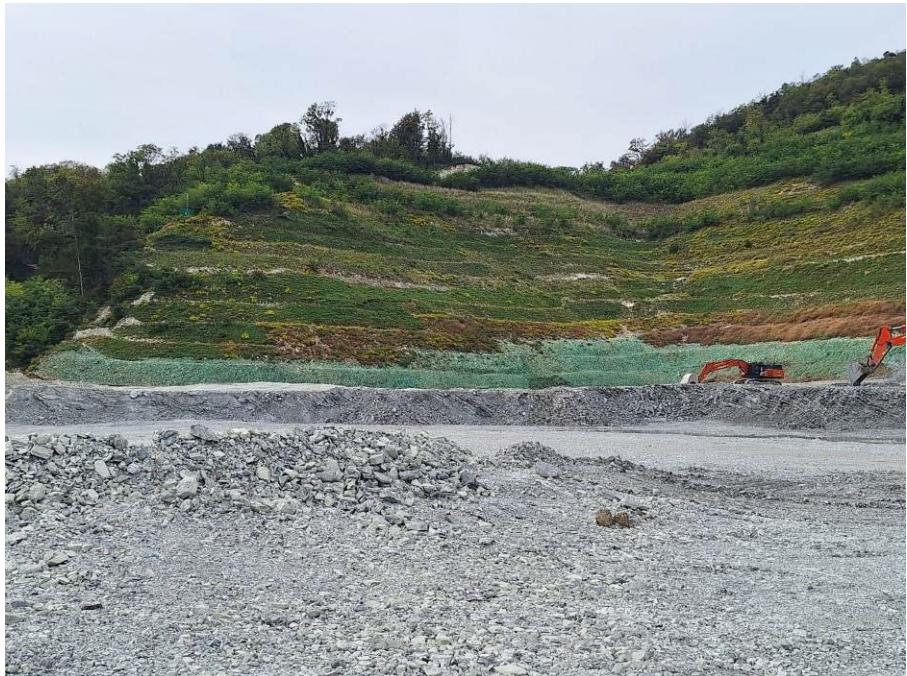
Attività di idrosemina (02/10/25)

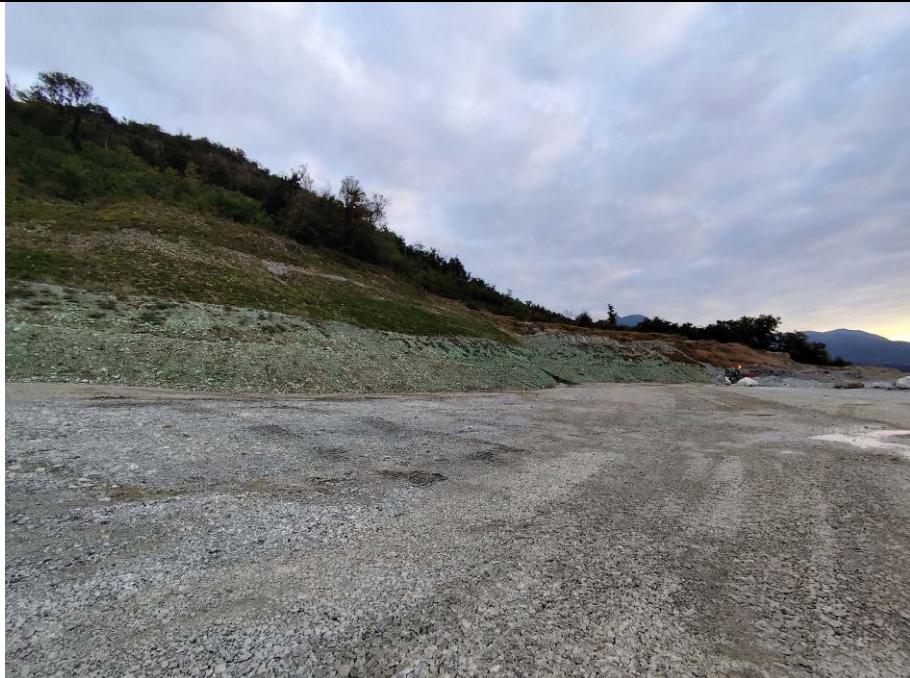
Vista generale dell'area oggetto di idrosemina (02/10/25)

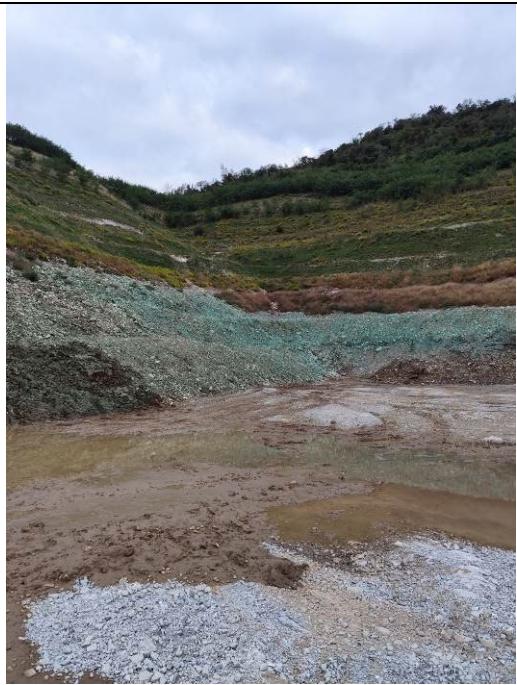
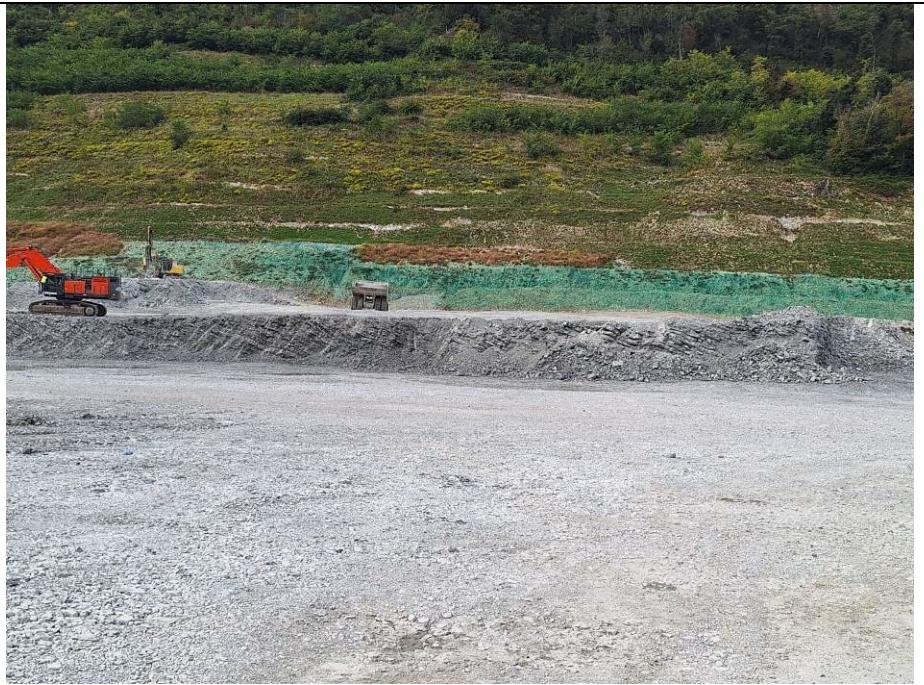
Vista particolare frontale del versante oggetto di idrosemina nel mese di ottobre 2025.

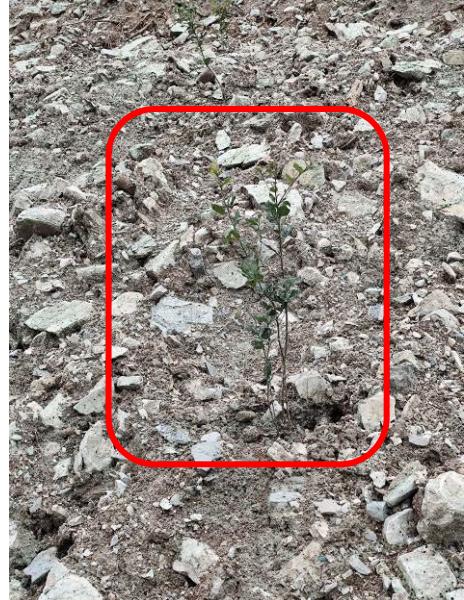
Particolare di una pianta messa a dimora nell'ottobre 2025 (Foto 3/10/25)

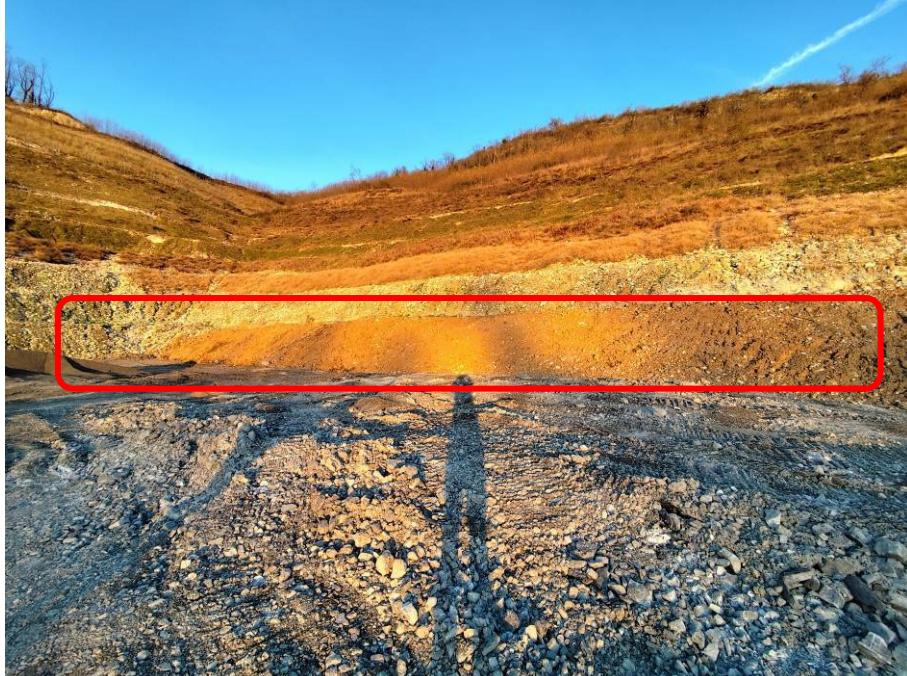
Particolare attenzione è stata dedicata alla osservazione del fronte di scavo attuale e, nello specifico, dei settori di versante nord e nord ovest. Le scarpate risultano di idonea pendenza, realizzate con materiali di buona qualità geotecnica e priva di erosioni superficiali significative se si esclude una modesta erosione lineare, peraltro parzialmente ripristinata, lungo lo spigolo NW dell'area di estrazione.

Versante Fronte Nord ovest recentemente oggetto di ripristino (Foto 12/12/25)

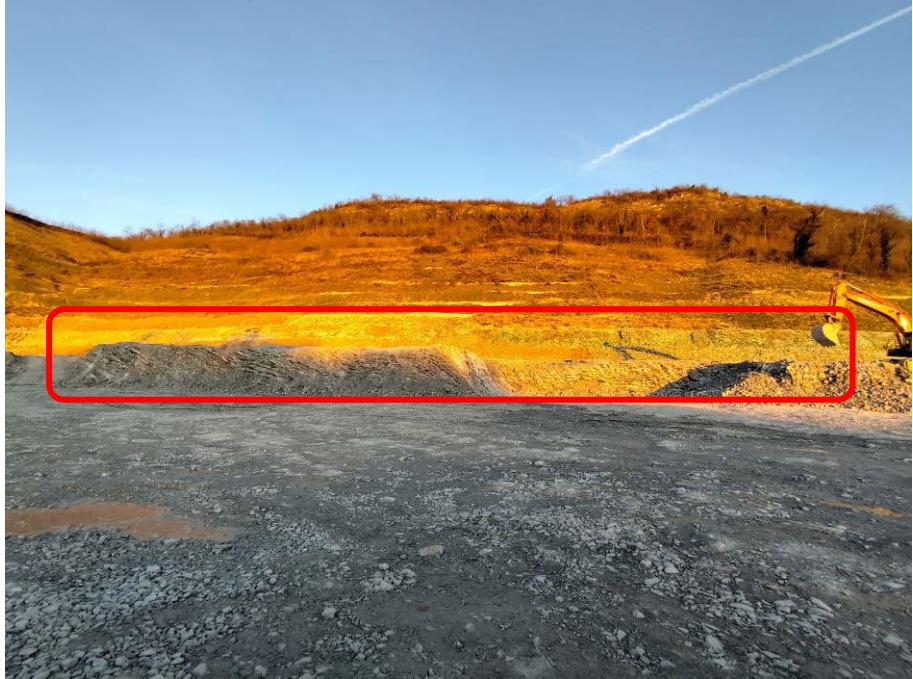
Versante Fronte Nord ovest recentemente oggetto di ripristino (Foto 12/12/25)

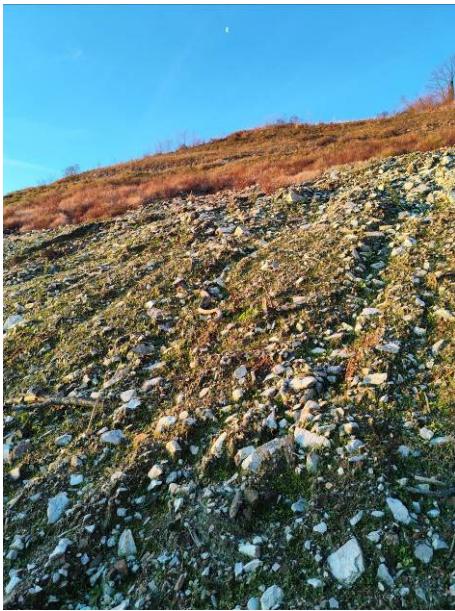
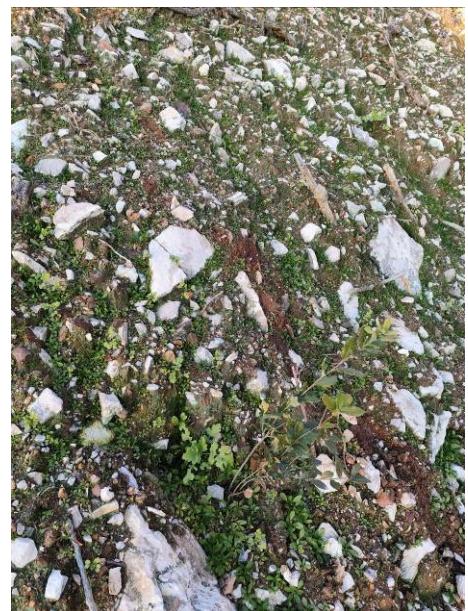
Particolare di una pianta messa a dimora nell'ottobre 2025 (Foto 12/12/25)

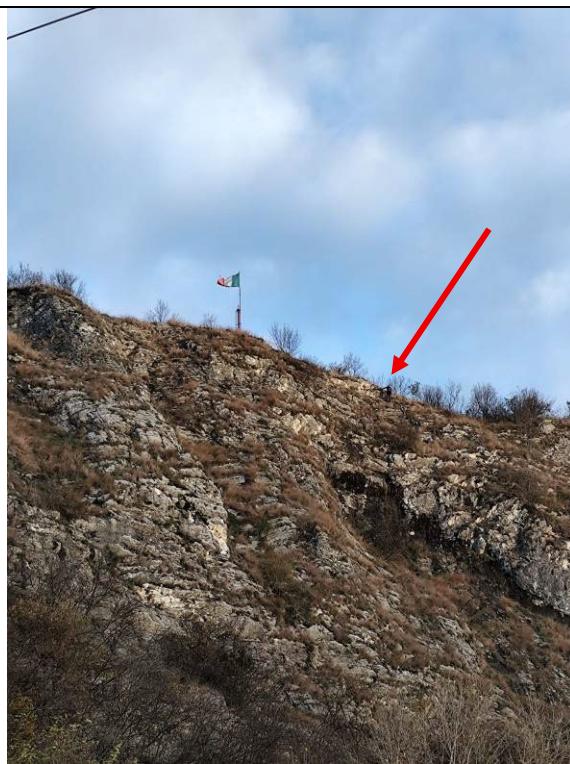
Secondo quanto segnalato dagli operatori di Ecoval, e solo in parte verificabile visivamente dalla base delle pareti l'instabilità riguardava massi di dimensioni decimetriche, isolati dalle fragili superfici di stratificazione.

Vista, dalla strada sottostante, della parete del Sasso Poiano sopra la Chiesa Parrocchiale. La freccia rossa indica l'operatore durante una calata

Come indicato sulla relazione tecnica fornita a Colacem, e verificato direttamente in sito dal sottoscritto durante uno specifico sopralluogo in data 17 e 18/11/25, è stato effettuato il disgaggio dei massi rocciosi pericolanti (o giudicati instabili) compreso il taglio delle piante il cui apparato radicale, con il tempo, avrebbe comportato un aumento delle condizioni di rischio.

Sono quindi state effettuate numerose calate in fune con spaziatura di circa tre metri rimuovendo il materiale detritico instabile

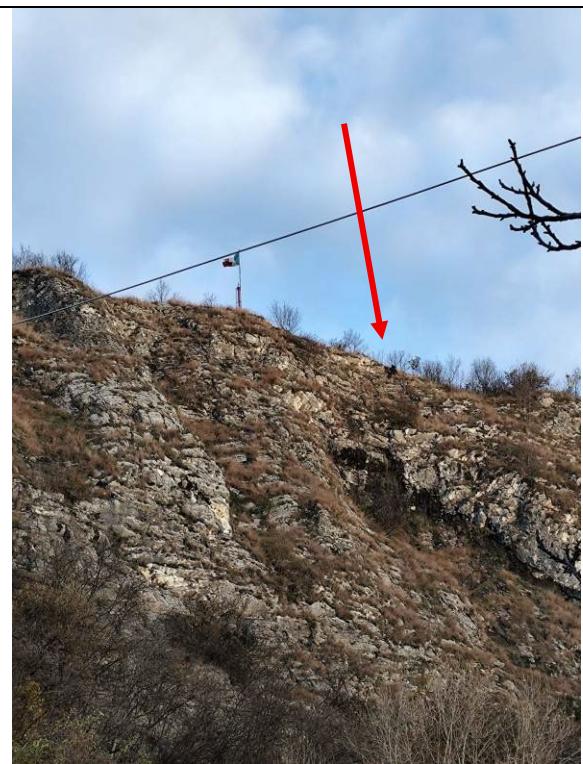
Vista, dalla strada sottostante, della parete del Sasso Poiano sopra la Chiesa Parrocchiale. La freccia rossa indica l'operatore durante una calata
