COMUNE DI CARAVATE

**SERVIZIO DI CONTROLLO GEOLOGICO/AMBIENTALE
ATTIVITA' C/O MINIERA "SASSO POIANO" IN CARAVATE
DI PROPRIETA' DELLA DITTA COLACEM SPA**

**Verbale sopralluogo presso la miniera di Sasso Poiano del
19 marzo 2026**

Dr. Geol. PIER DAVIDE FANTONI

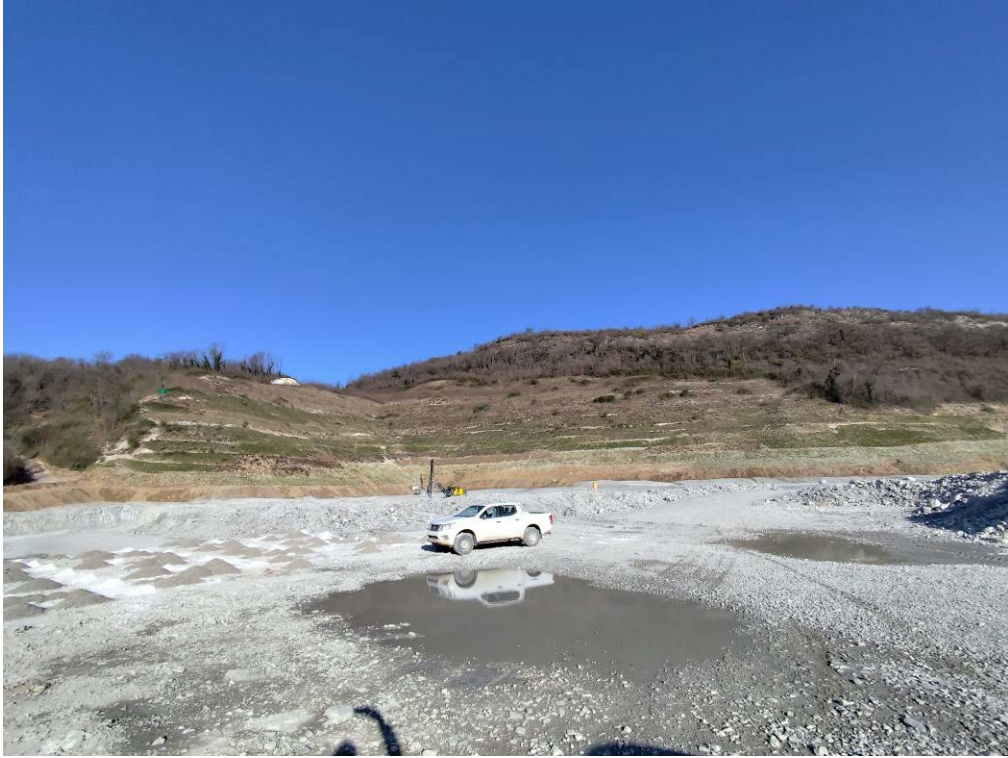
Alla data attuale le aree sottoposte a riprofilatura morfologica e non ancora oggetto di rinverdimento sono stimate in circa 5000 mq. Nelle prossime settimane tale stima sarà meglio affinata al fine di progettare l'intervento di idrosemina a piantumazione verosimilmente programmata per fine maggio 2026.

Vista di insieme, da Sud, del fronte di riprofilatura morfologica

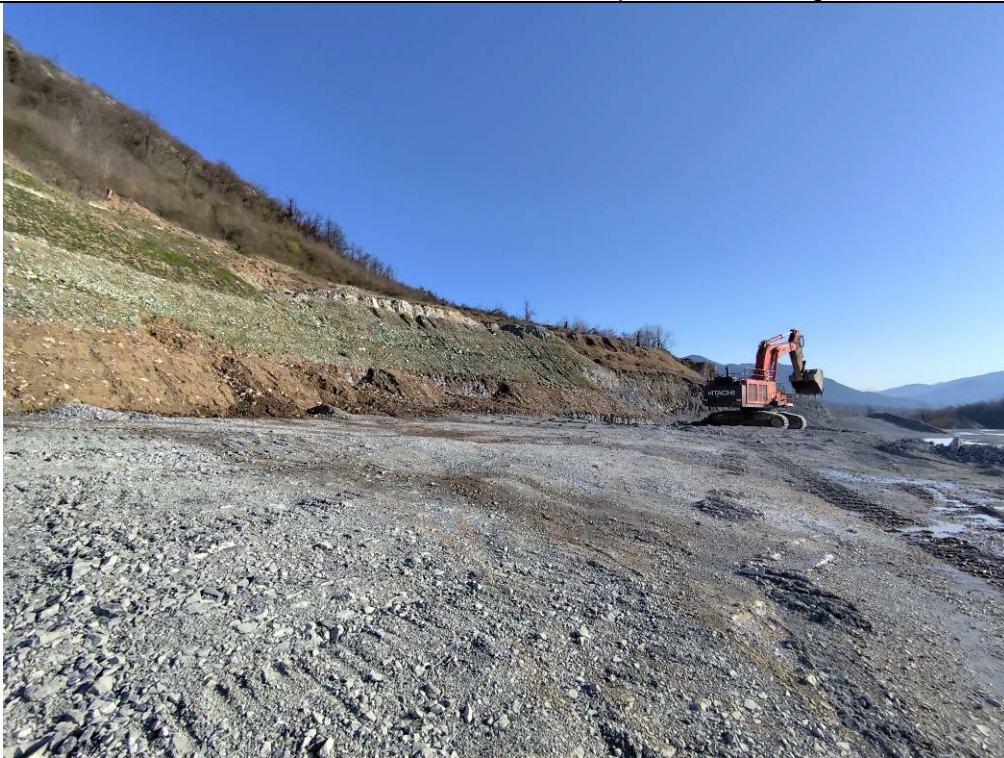
Particolare attenzione è stata dedicata alla osservazione del fronte di scavo attuale e, nello specifico, dei settori di versante nord e nord est. Le scarpate risultano di idonea pendenza, realizzate con materiali di buona qualità geotecnica.

Vista generale del settore NE del fronte.

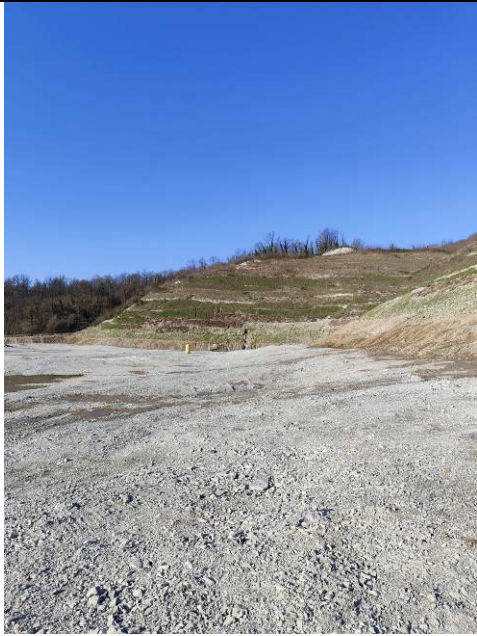
E' stato verificato in maniera puntuale il buon livello di attecchimento della idrosemina di ottobre, specie lungo il versante W-NW e la piantumazione.

Viste del fronte NW, Nella foto di destra si mostra l'erosione lineare originatasi a seguito delle precipitazioni di metà marzo 2026

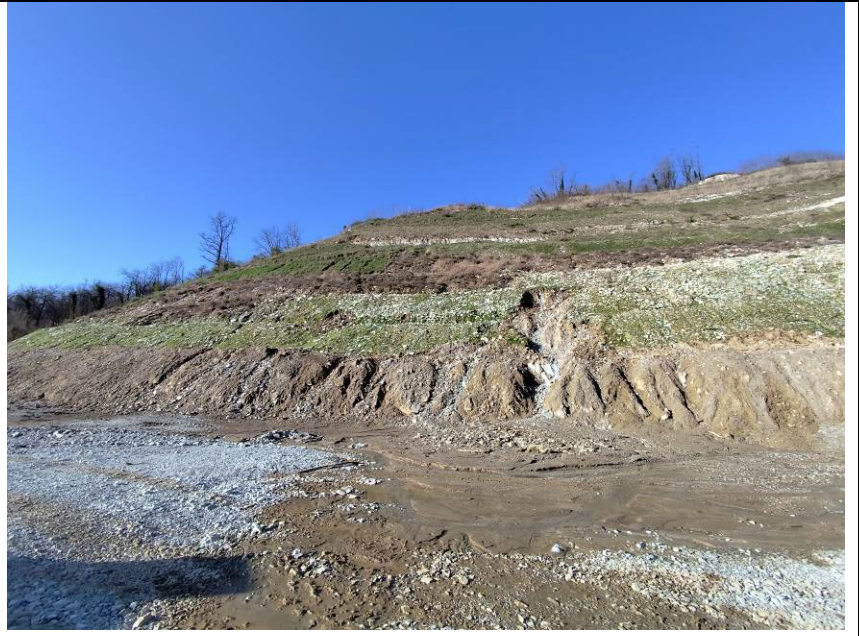
Le recenti piogge (14 e 15/03/26) hanno causato un paio di erosioni concentrate lungo il fronte N-NW dell'area oggetto di ripristino. Il Geom. Borin ha confermato l'intenzione di operare alcuni interventi puntuali di ripristino delle due aree soggette ad erosione verosimilmente in concomitanza con le operazioni di idrosemina a piantumazione previste, come sopra anticipato, per la tarda primavera 2026.

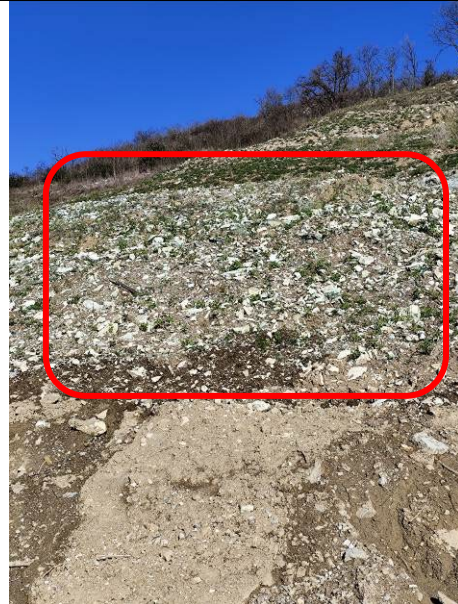
Particolare di una pianta messa a dimora nell'ottobre 2025

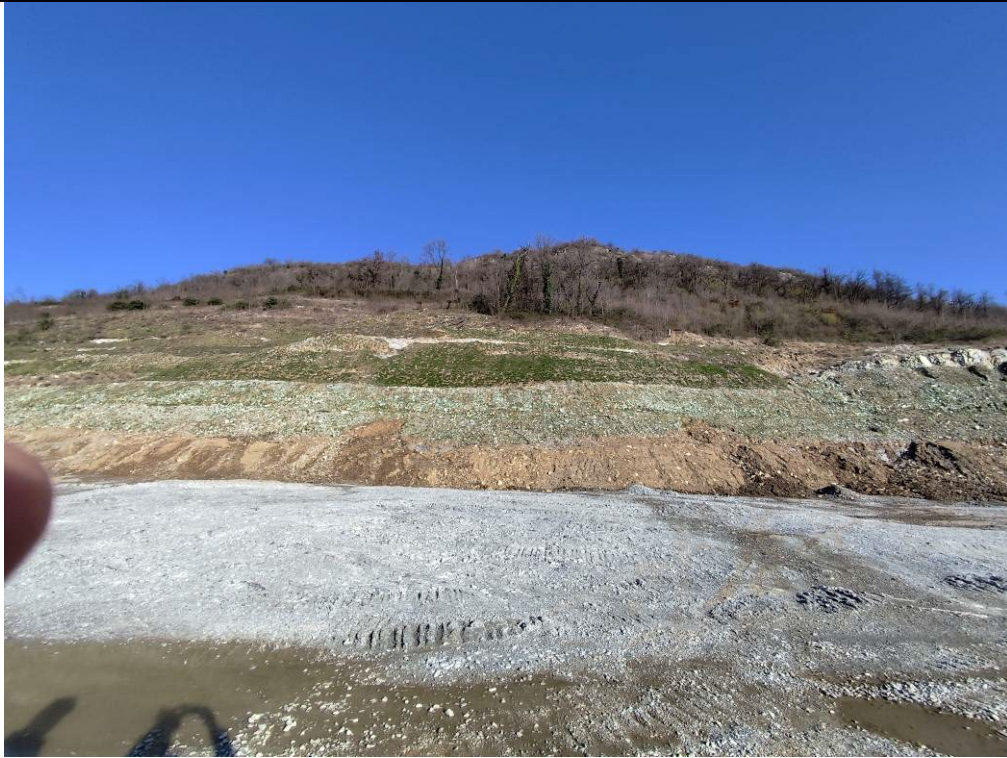
Vista frontale versante Nord
