## Comune di Caronno Pertusella (VA) Via Enrico Toti, 147

### Rilievo e censimento botanico degli alberi ad alto fusto a dimora nell'area verde della proprietà

#### RELAZIONE TECNICA

Progetto 1.215.25  
22/09/2025

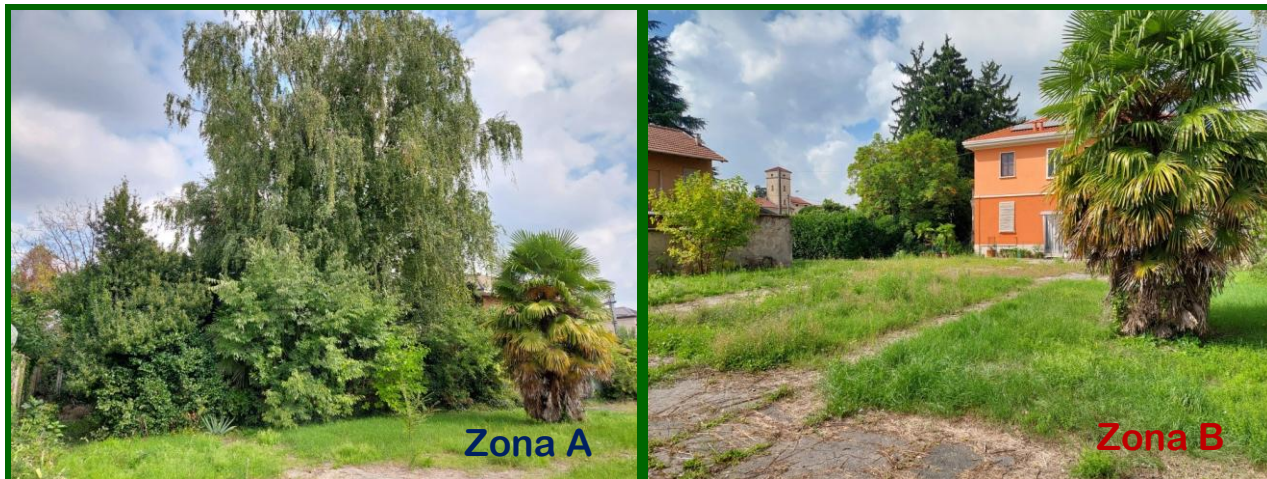
Fig.1 e fig.2: panoramica dell'intera proprietà

**ZONA A = boschetto misto** - l'area estesa a nord della proprietà (fig.1) è una zona costituita da un insieme di alberi ad alto fusto, arbusti, piante erbacee e rampicanti; eccezion fatta per gli alberi ad alto fusto e qualche esemplare arbustivo, l'area è composta da molte piante spontanee, per lo più infestanti ed invasive (edera, partenocisso rampicante...).

Nel complesso le alberature presenti hanno uno scarso valore sia botanico che ornamentale; si tratta per lo più di alberi con difetti importanti e quindi a rischio di cedimenti o rotture oppure alberi appartenenti a specie arboree che stanno soffrendo il repentino cambiamento climatico e non sono più adatte a vegetare nelle zone della pianura padana e quindi condannate ad un lento ma inesorabile processo di deperimento (abeti e betulle).

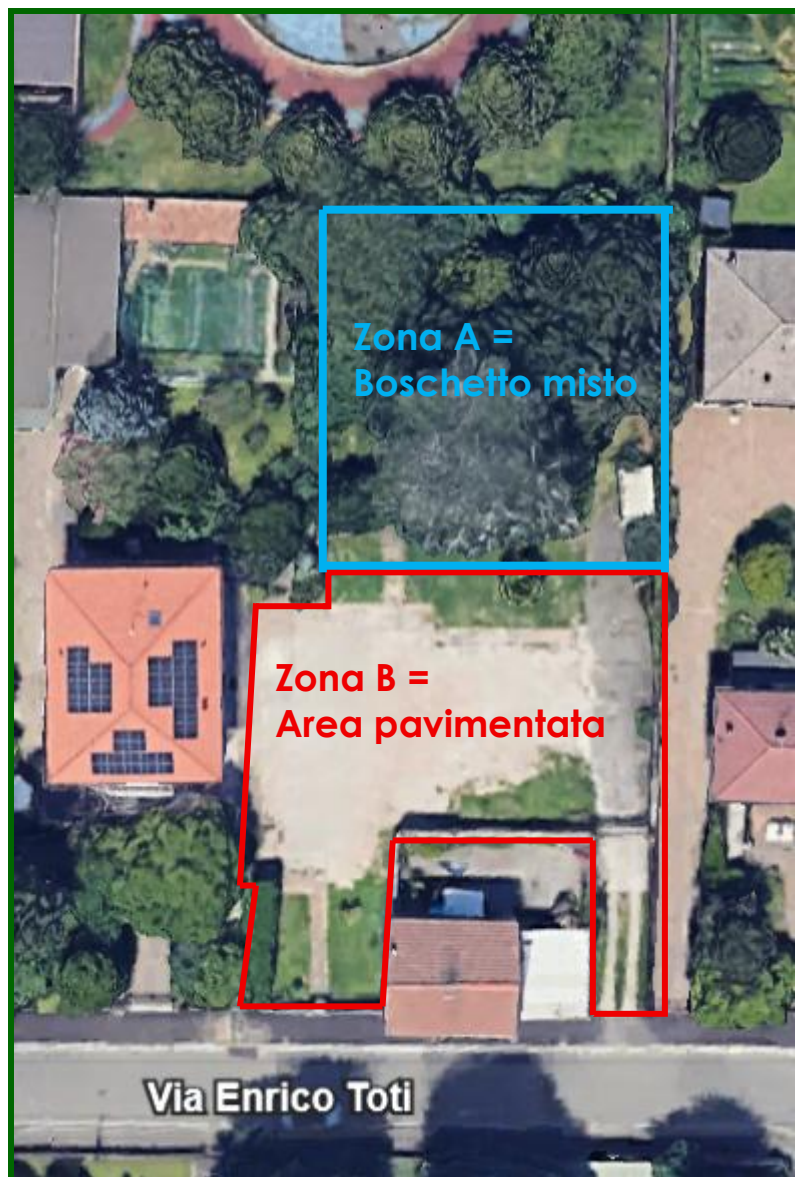
**ZONA B = area pavimentata** – si tratta di un'area che in passato era stata probabilmente completamente asfaltata o comunque pavimentata. A causa dello stato di abbandono dalle rotture della pavimentazione sono emerse esclusivamente piante erbacee infestanti che nel tempo hanno colonizzato praticamente l'intera area. Si tratta di un'area che dal punto di vista ambientale ha un valore assai ridotto.

Fig.3: planimetria area di proprietà e dettaglio zone

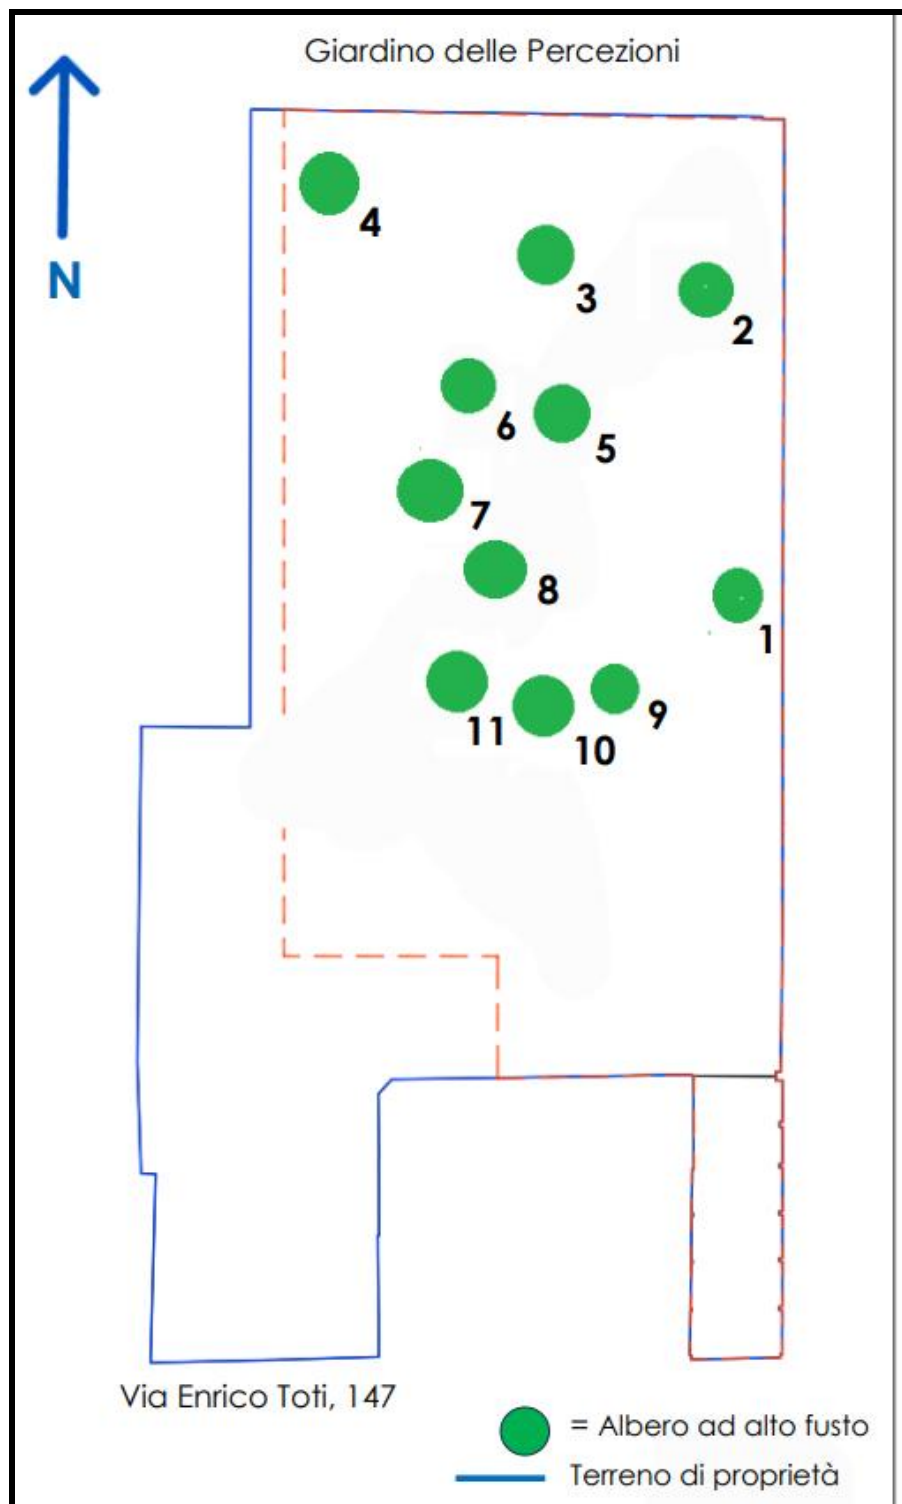
**Allegato B:** Planimetria numerata

**Allegato B – planimetria numerata:** nella planimetria sottostante viene indicata con una linea continua blu il perimetro della proprietà; i pallini verdi identificano l'esatta posizione delle alberature rilevate e censite. Accanto ad ogni albero è presente il suo codice identificativo (ID = numero albero).

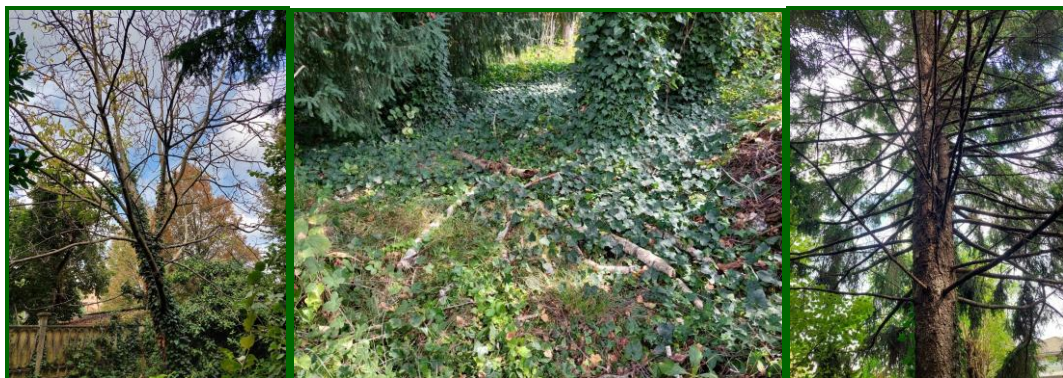
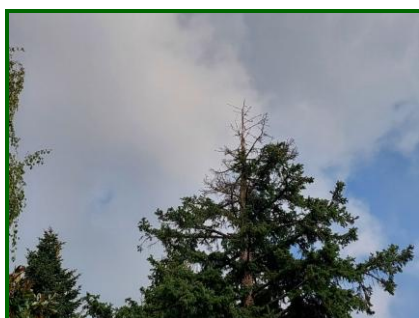
Come anticipato in precedenza, ben 5 alberi appartengono a specie arboree (*Betula alba* e *Picea abies*) che negli ultimi anni stanno soffrendo enormemente i repentini cambiamenti climatici in atto (temperature molto elevate, periodi di secco prolungato alternati a violenti nubifragi...): queste alberature sono condannate ad un lento deperimento che è già ben visibile negli alberi censiti. Oltre a ciò, come verificabile dal tabulato riepilogativo generale fornito, questi alberi hanno anomalie diffuse che li rendono probabilmente pericolosi ed a rischio di rotture e cedimenti elevato ed avrebbero bisogno quantomeno di indagini approfondite sulla loro stabilità.

Il noce (*Juglans regia*) è invece completamente secco, mentre il Kako è una pianta sottoposta, dominata dalle piante vicine e quindi con chioma alterata e malformata.

Fig. 4-5-6-7: in ordine da sinistra verso destra troviamo il Noce n.4 secco, numerosi rami secchi delle Betulle (n.10-n.11) schiantati a terra, malformazioni gravi presenti nell'Abete n.2 e parte apicale secca dell'Abete n.1

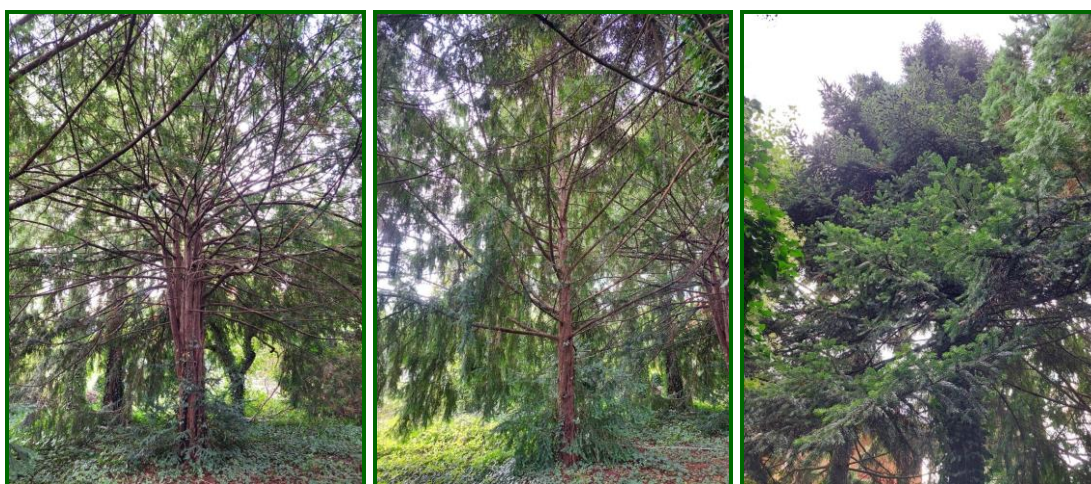
Di interesse botanico-ornamentale rimangono solo l'Abete del Caucaso n.3, di dimensioni importanti (opportuna comunque una valutazione della stabilità considerati i difetti presenti alla base) e i due esemplari a cespuglio di Tasso comune (n.5 e n.6) dalle dimensioni importanti e apparentemente privi di difetti.

Fig.8-9-10: da sinistra verso destra troviamo i 2 Tassi (n.5 e n.6) e l'Abete del Caucaso (esemplare n.3)
