**COMUNE DI MORBEGNO**

**P.E.B.A.**

## **SPAZIO URBANO E EDIFICI**

### **All. A – Schede ricognitive e programmatiche degli interventi sugli attrattori pubblici**

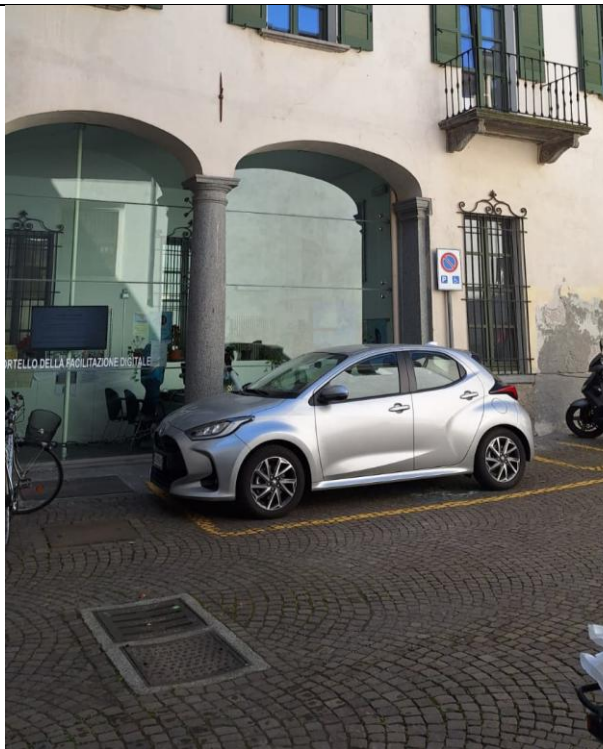
*Parcheggio accessibile all'ingresso del Municipio*

Presenza di un solo parcheggio accessibile di fianco all'ingresso del Municipio

| PARAMETRO DI VALUTAZIONE | SINTESI ANALITICA | NOTE/COMMENTI | SOLUZIONE | STIMA DEI COSTI € |
|---|---|---|---|---|
| 1. ACCESSIBILITA' VEICOLARE E PARCHEGGI | Criticità presente | Mancanza di parcheggi accessibili nella piazzetta su Via S. Pietro; Percorso per parcheggio dipendenti non accessibile | Realizzare almeno 2 parcheggi accessibili nel parcheggio di Via S. Pietro anche per i dipendenti comunali | 600 |

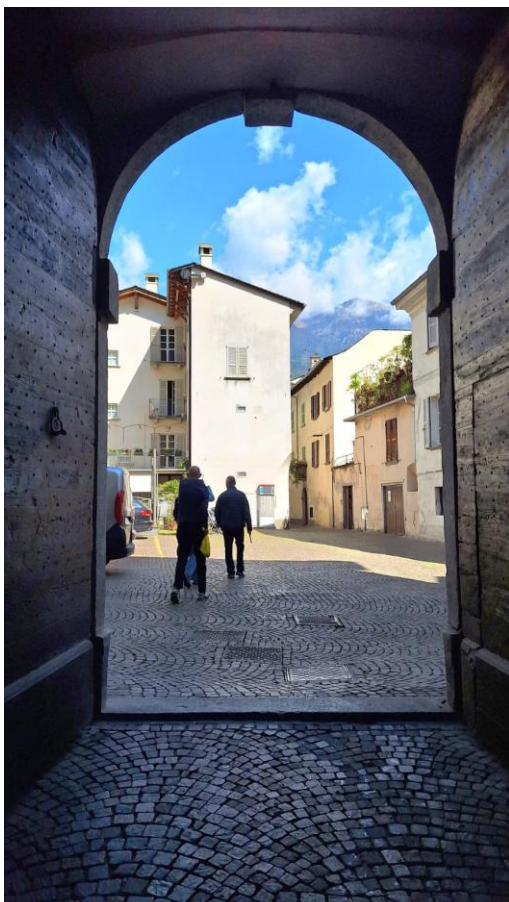
| Portale ingresso Municipio | Gradino sulla soglia del Portale ingresso Municipio |

| PARAMETRO DI VALUTAZIONE | SINTESI ANALITICA | NOTE/COMMENTI | SOLUZIONE | STIMA DEI COSTI € |
|---|---|---|---|---|
| 2. ACCESSI E PERCORSI DI COLLEGAMENTO | Parziali cirticità | Presenza di gradino sulla soglia del portale di ingresso | Realizzare rampetta di collegamento | 350 |

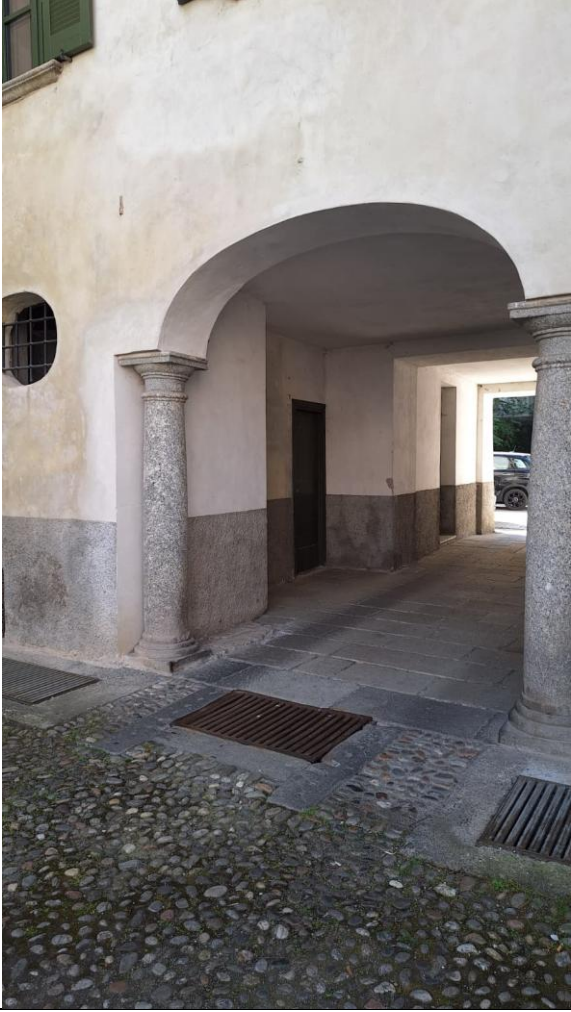
| Ingresso parcheggio dipendenti | Percorso per accedere al parcheggio |

| Pavimentazione irregolare, percorso inaccessibile | Presenza caditoia non accessibile |

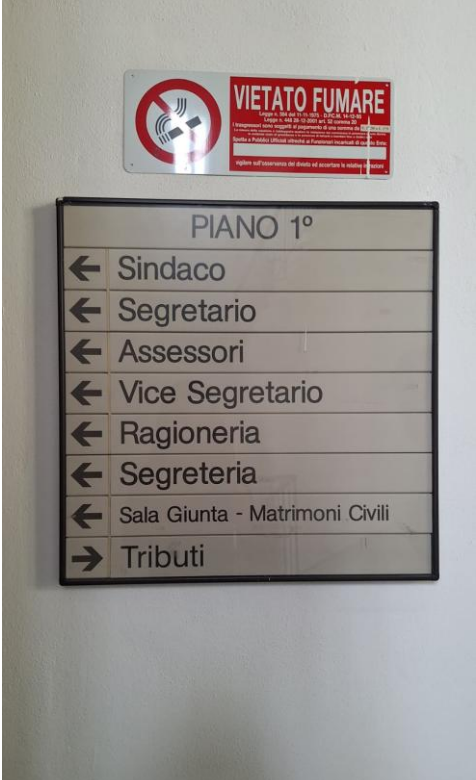
| <p>Cartello identificazione piano</p> | <p>Bagno ufficio segreteria/ragioneria</p> |

| <p>Mancanza di segnaletica di indirizzamento percorsi/servizi accessibili</p> | <p>Assenza idonea segnaletica esterna al bagno identificativa per indicare l'ubicazione dei servizi igienici accessibili</p> |

| PARAMETRO DI VALUTAZIONE | SINTESI ANALITICA | NOTE/COMMENTI | SOLUZIONE | STIMA DEI COSTI € |
|---|---|---|---|---|
| 5 SEGNALETICA DI ORIENTAMENTO | Criticità presente | Manca la segnaletica di orientamento in tutto il Municipio | Prevedere l'installazione della segnaletica di orientamento | 1000 |

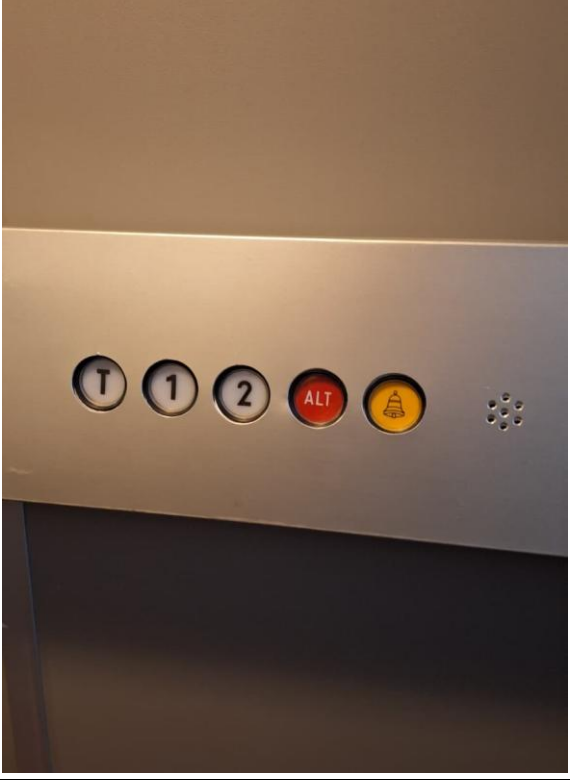
| <i>Corridoio area ristoro</i> | <i>Ascensore Sala Consiliare</i> |

| Mancanza spazio | Mancanza pulsantiera codice Braille |

| PARAMETRO DI VALUTAZIONE | SINTESI ANALITICA | NOTE/COMMENTI | SOLUZIONE | STIMA DEI COSTI € |
|---|---|---|---|---|
| 6 ATRI E AREE DI STAZIONAMENTO | Parziali cirticità | Corridoio area ristoro al P1 ha un passaggio non accessibile | Considerare di ricollocare l'area ristoro in un luogo accessibile | 350 |
| 8 ASCENSORI | Parziali cirticità | Mancanza pulsantiera codice Braille | Installare pulsantiera codice Braille e accessibile | Necessario specifico approfondimento tecnico |

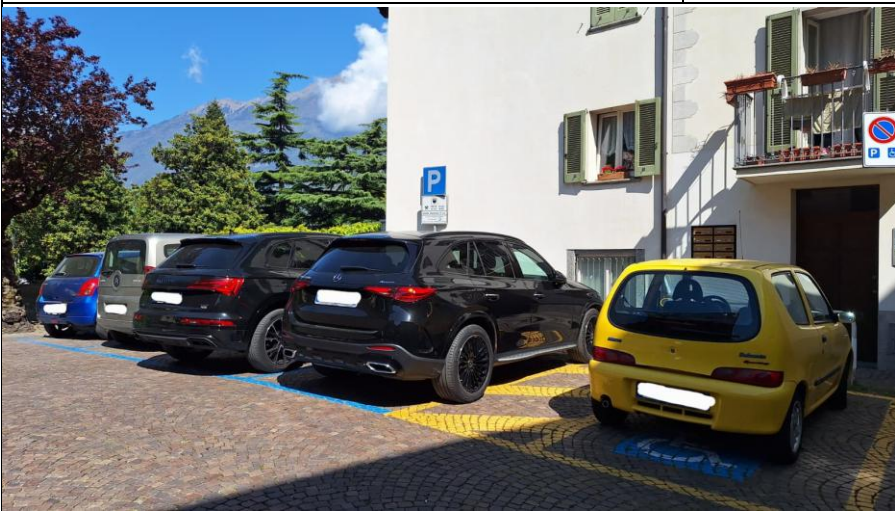
| Parceggio Piazza Matteotti | |

| Presenza di 1 parcheggio accessibile, insufficiente per l'intero complesso ex Pretura (Associazioni, Scuola) | |

| PEBA 2026 EDIFICI PUBBLICI | | | COMUNE DI MORBEGNO<br>Provincia di Sondrio | | |
|---|---|---|---|---|---|
| 1. ACCESSIBILITA' VEICOLARE E PARCHEGGI | Parziali cirticità | Presenza di 1 parcheggio accessibile, insufficiente per l'intero complesso ex Pretura (Associazioni, Scuola) | Realizzare un ulteriore parcheggio accessibile | 350 | |

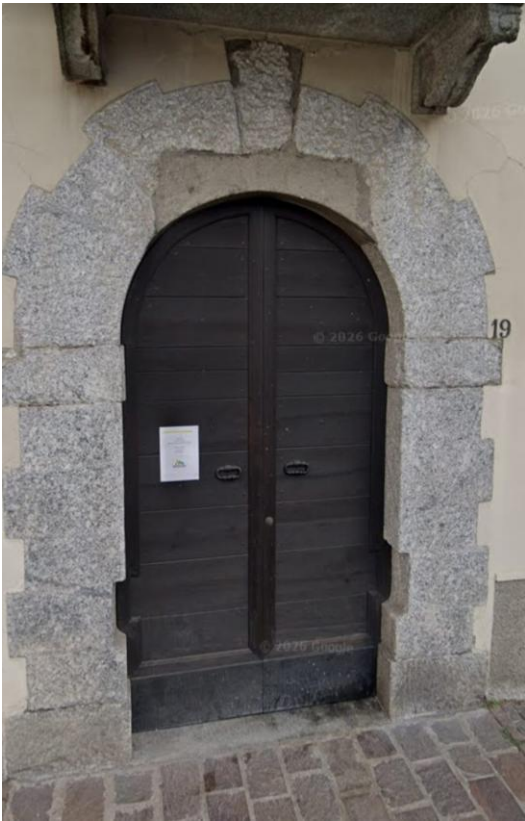
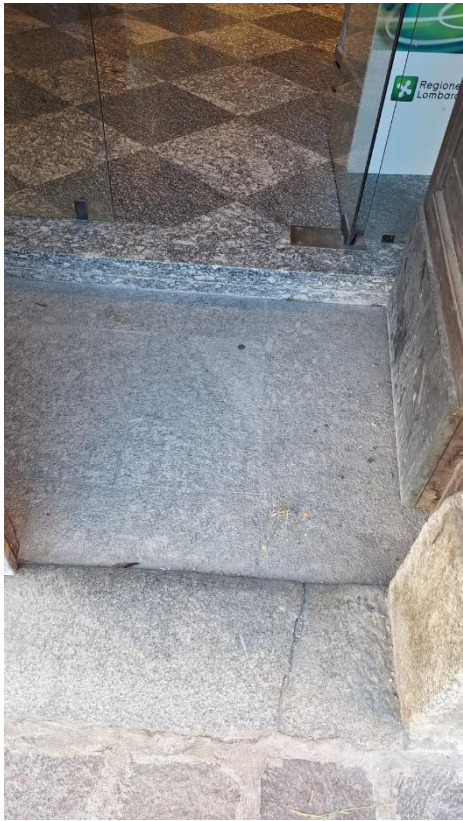
| Portone ingresso Pro Loco | Porta ingresso Pro Loco |

| Mancanza di campanello per l'accesso all'ingresso secondario | Presenza di gradino di 10 cm |

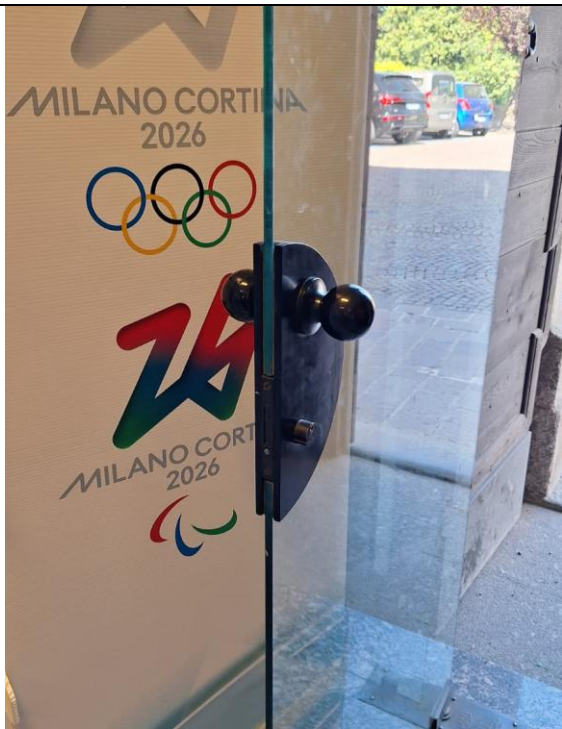
*Pomello porta ingresso Pro Loco*

**Pomello non accessibile**

| PEBA 2026 EDIFICI PUBBLICI | | | COMUNE DI MORBEGNO<br>Provincia di Sondrio | | |
|---|---|---|---|---|---|
| 4 MANOVRABILITA' E MANIGLIE DEGLI INFISSI | Criticità presente | Presenza pomello porta ingresso Proloco, Associazione Morbo Ludens; porta scorrevole del bagno accessibile presenza maniglia (levetta a scomparsa) non accessibile | Sostituire pomello con maniglia accessibile; inserire maniglia accessibile sulla porta del bagno | 800 | |

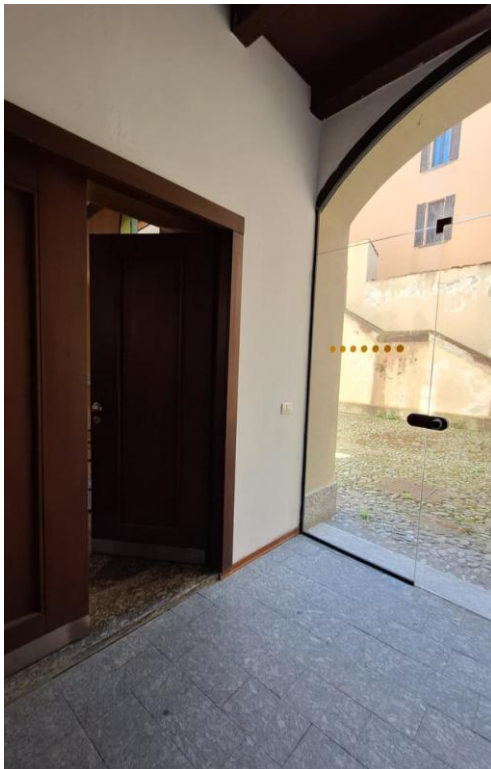
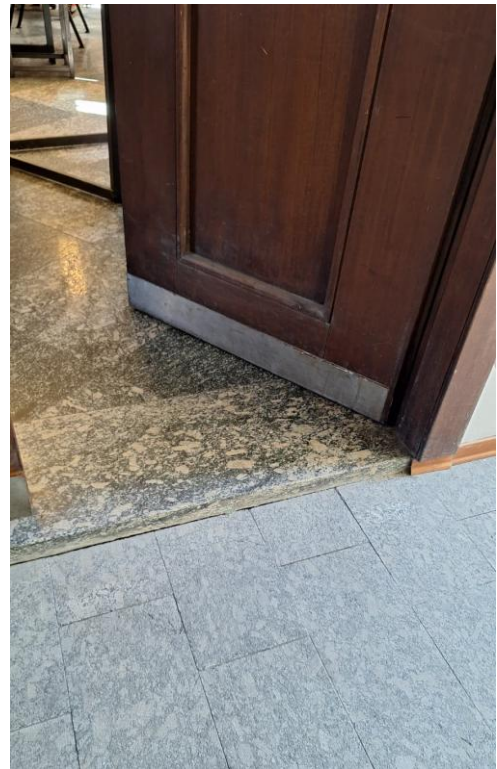
*Ingresso secondario Proloco*

**Presenza di gradino**

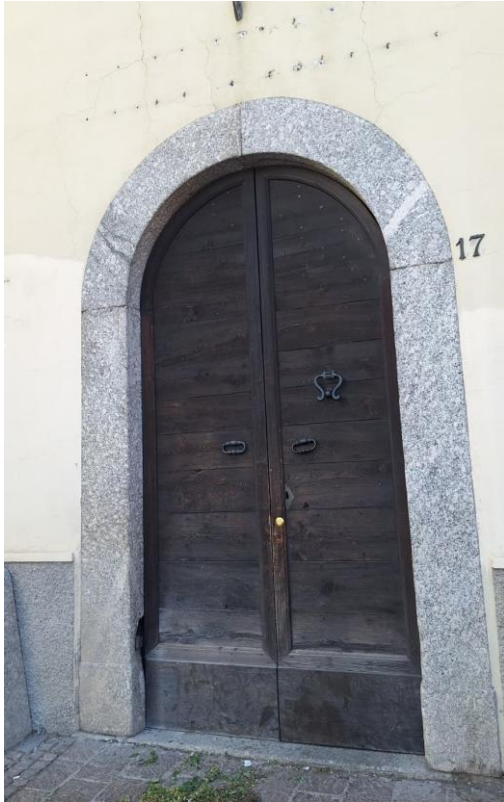
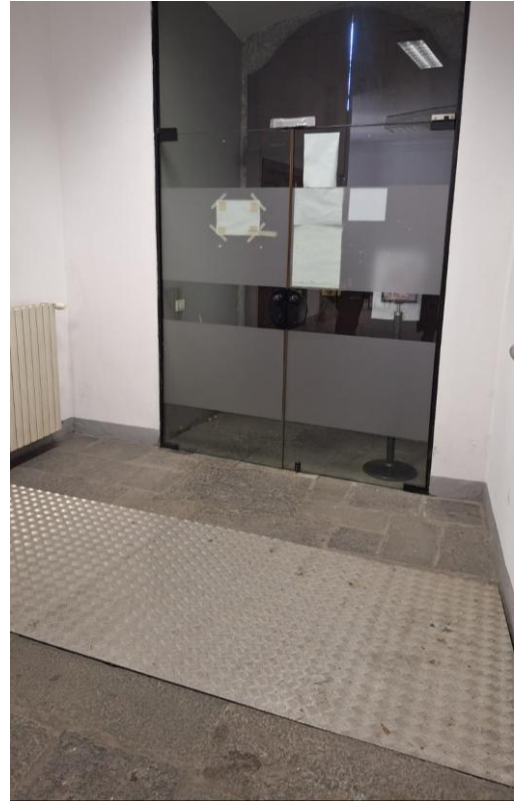
*Porta ingresso ex Pretura*

**Pomello non accessibile**

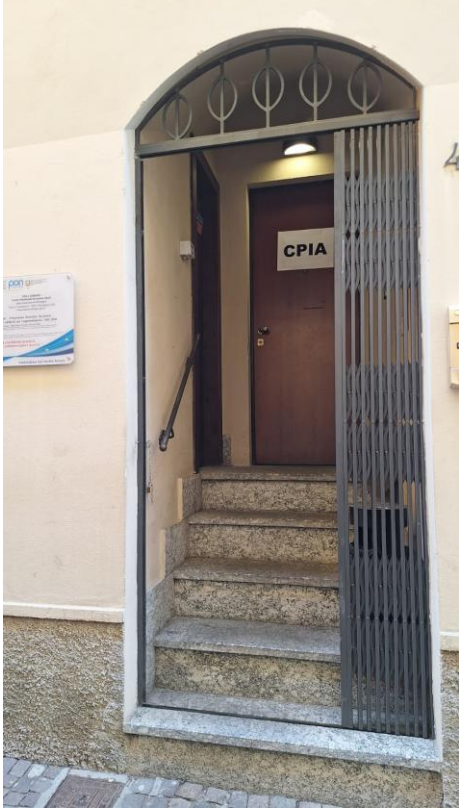
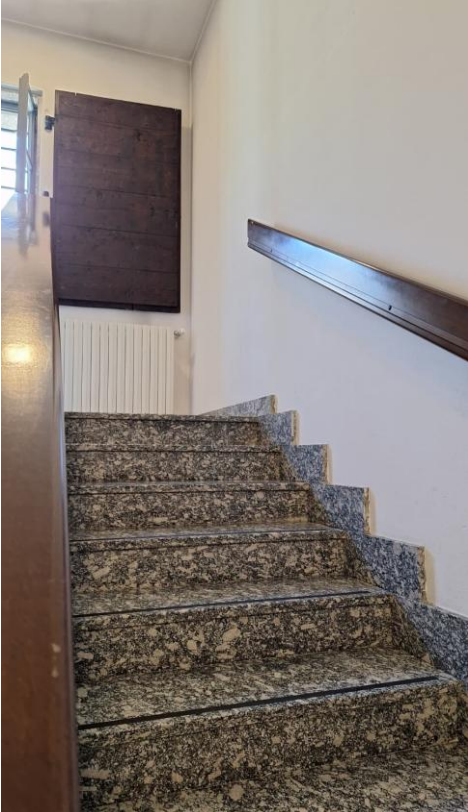
| <i>Ingresso CPIA</i> | <i>Scala CPIA</i> |

| Mancanza di un campanello per chiamata e accesso all'ingresso secondario | Manca il contrasto alzata-pedata |

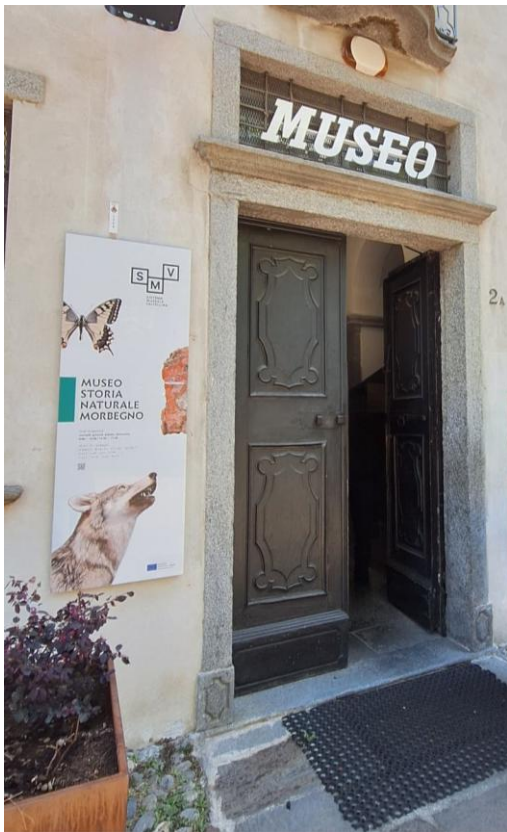
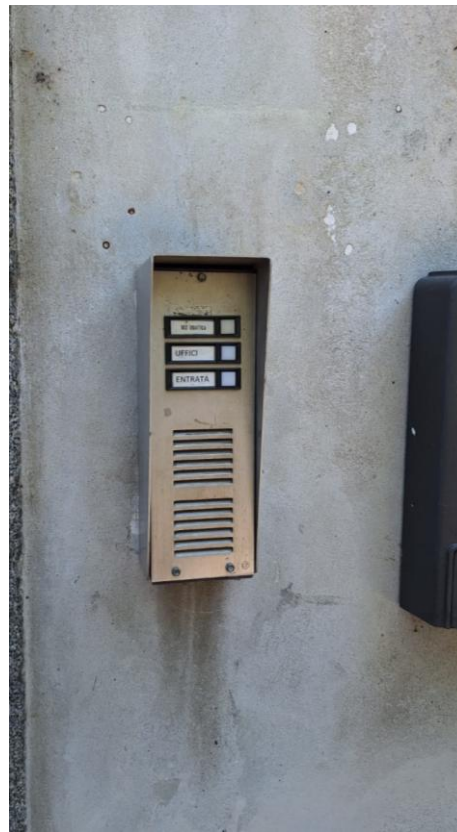
*Ingresso museo*

Manca segnaletica di indirizzamento per ingresso sul retro

| PARAMETRO DI VALUTAZIONE | SINTESI ANALITICA | NOTE/COMMENTI | SOLUZIONE | STIMA DEI COSTI € |
|---|---|---|---|---|
| 5. SEGNALETICA DI ORIENTAMENTO | Parziali cirticità | Manca la segnaletica di orientamento esterna per indicare l'ingresso acessibile sul retro | Installare segnaletica di orientamento all'esterno dell'ingresso principale per ingresso accessibile | 350 |

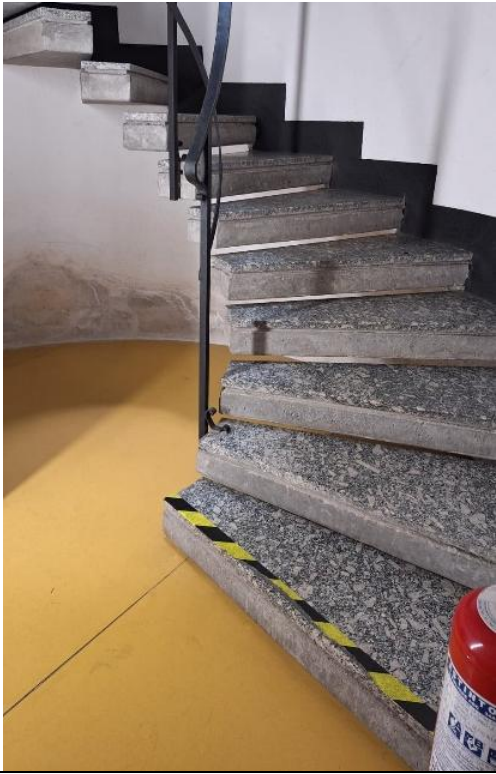
| Scale collegamento piano interrato e piano terra | |

| Manca il contrasto alzata-pedata e nastro antiscivolo; il corrimano non arriva alla fine della scala | |

| PARAMETRO DI VALUTAZIONE | SINTESI ANALITICA | NOTE/COMMENTI | SOLUZIONE | STIMA DEI COSTI € |
|---|---|---|---|---|
| 7. SCALE | Parziali cirticità | Manca il contrasto alzata-pedata e nastro antiscivolo sulle scale di collegamento tra il piano interrato e piano terra | Dipingere alzata, installare la nastro antiscivolo sulla pedata | 1200 |
| 11. CORRIMANO | Parziali cirticità | il corrimano non arriva alla fine della scala | Adeguare sporgenza a normativa vigente | 500 |

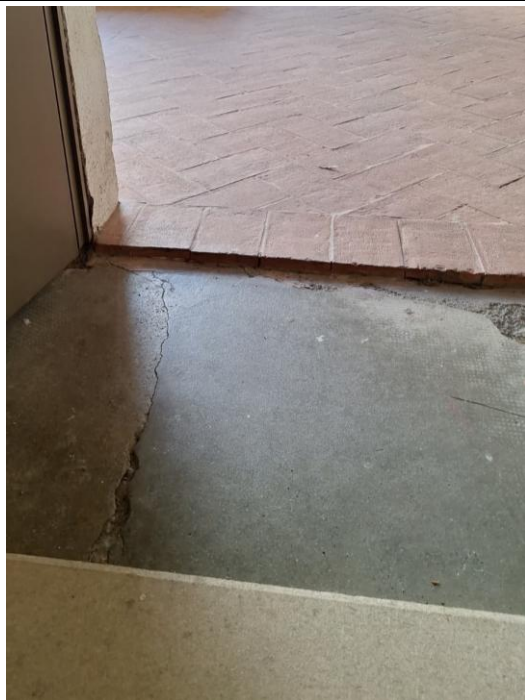
*Collegamento chiostri*

**Presenza di discontinuità (>3cm.)**

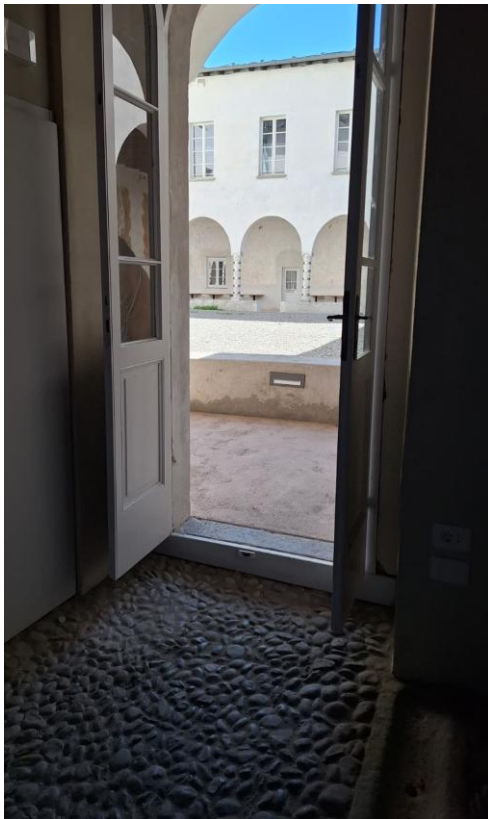
*EX stalla*

Pavimentazione irregolare e presenza di gradino

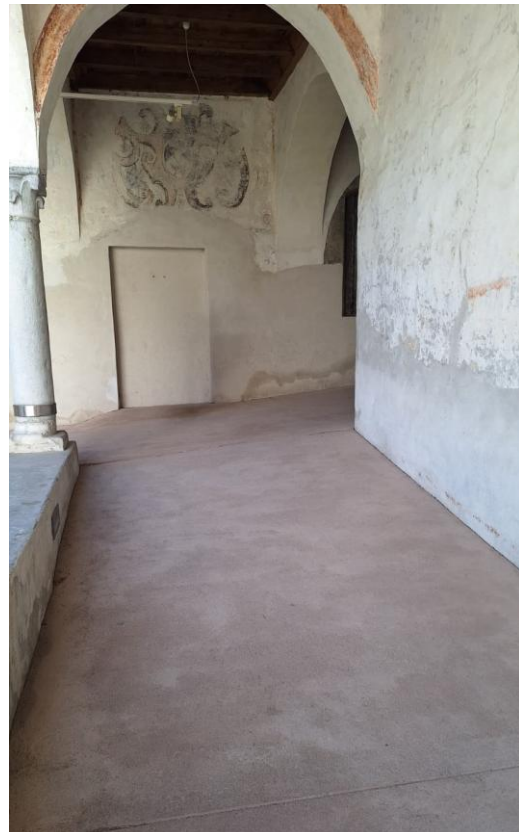
*Rampa Ingresso Chiostro Sud*

Inclinazione e pendenza irregolare

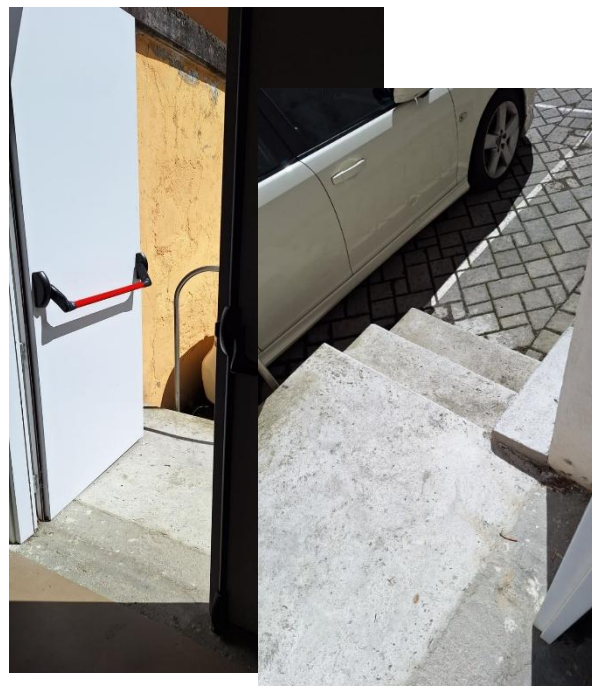
*Uscita di emergenza*

Presenza di gradini

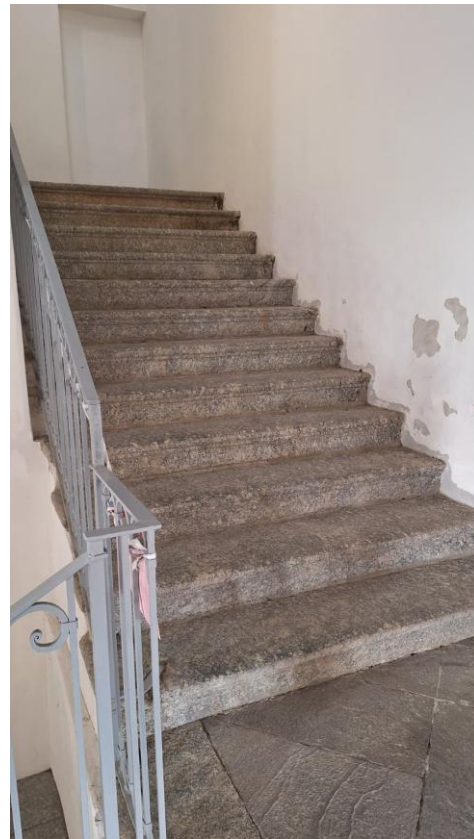
*Scale collegamento Chiostro - Ostello*

Mancanza segnaletica di indirizzamento percorsi

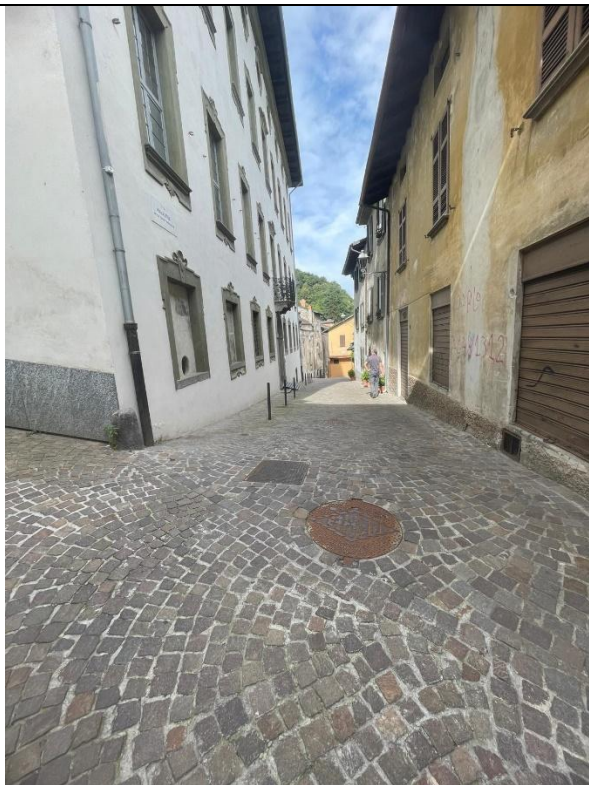
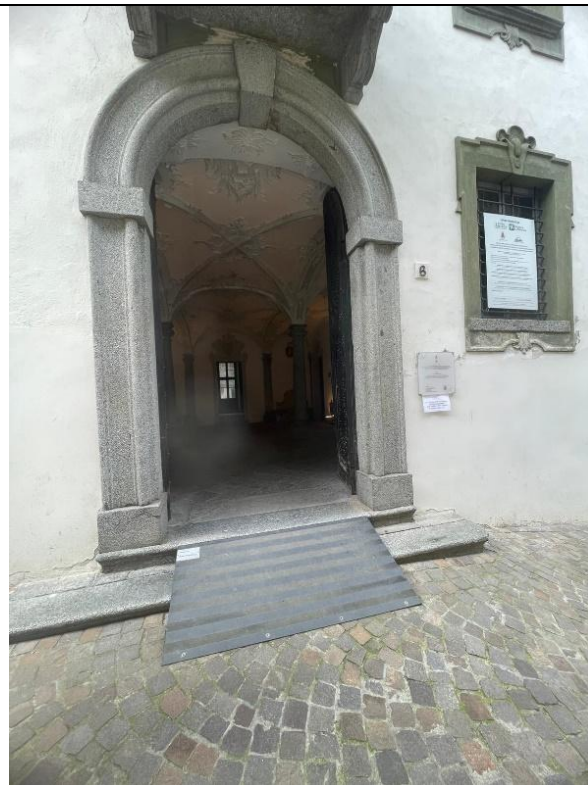
Manca di un parcheggio accessibile nelle vicinanze

Rampa ripida

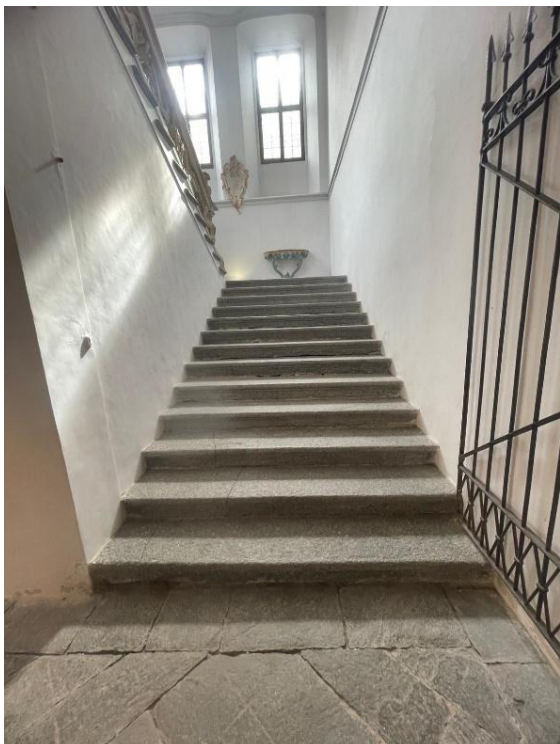
*Scale di collegamento*

Manca il contrasto alzata-pedata e nastro antisdrucchiolo; manca corrimano

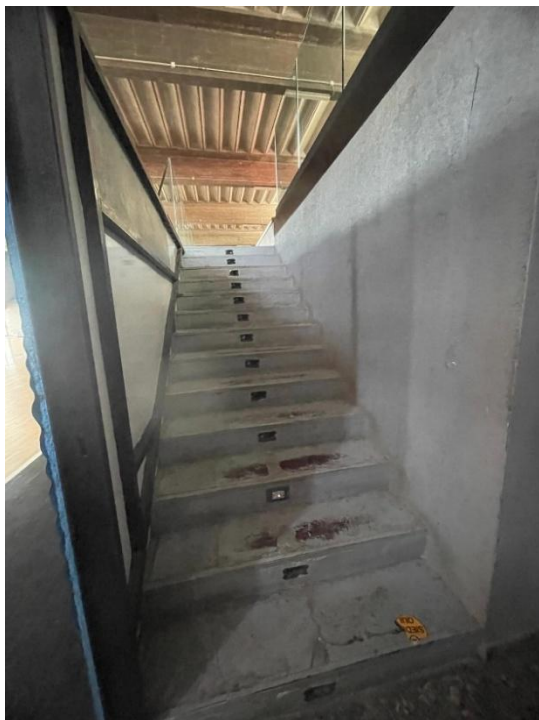
*Scale di collegamento*

Manca contrastoalzata/pedata e nastro antiscivolo e corrimano

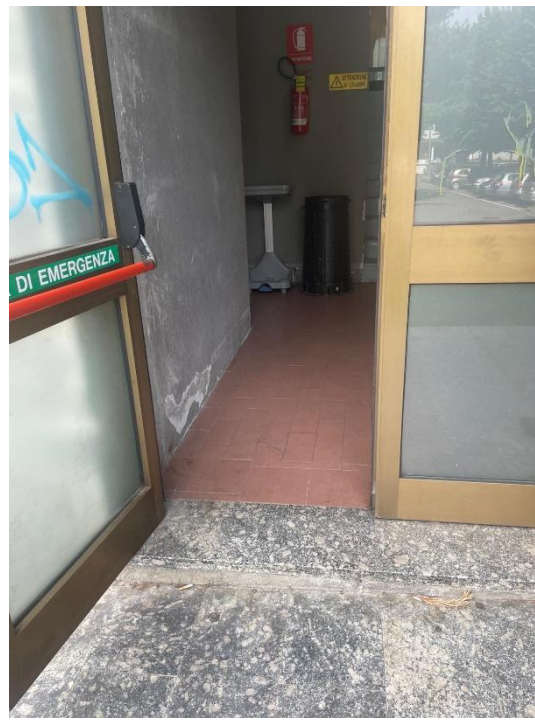
*Uscita di emergenza su Piazza A. Moro*

Presenza di discontinuità

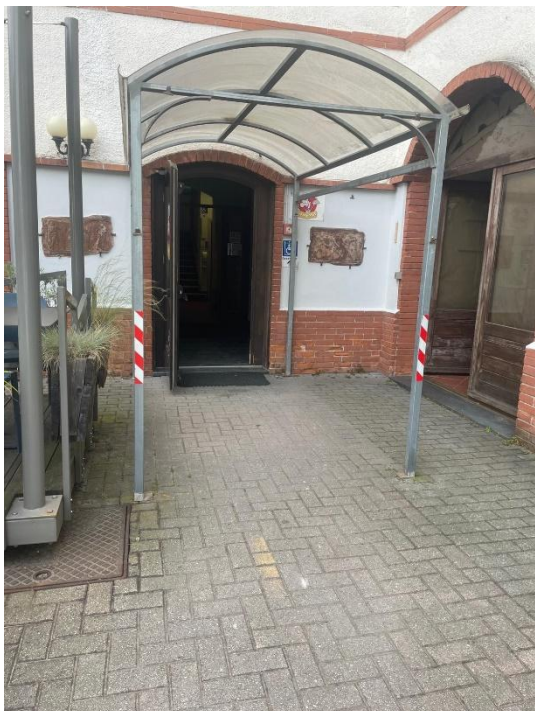
*Ingresso principale*

Presenza di discontinuità (soglia alta) in entrambe gli ingressi

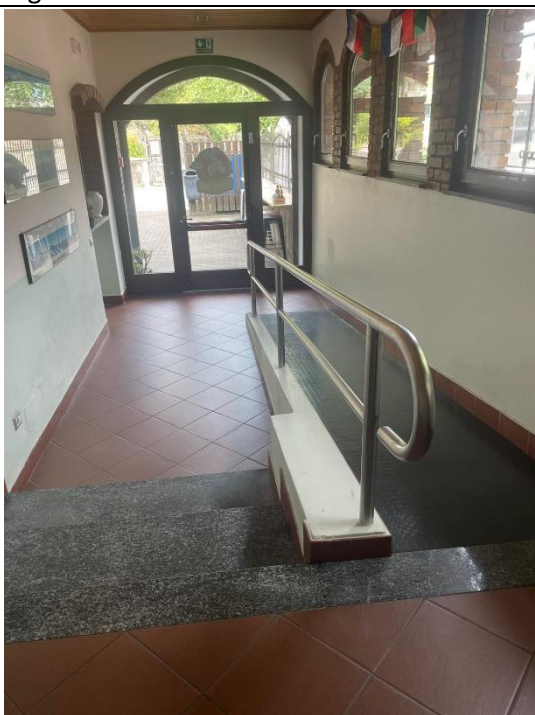
*Rampa interna per sala mensa PT*

Rampa ripida

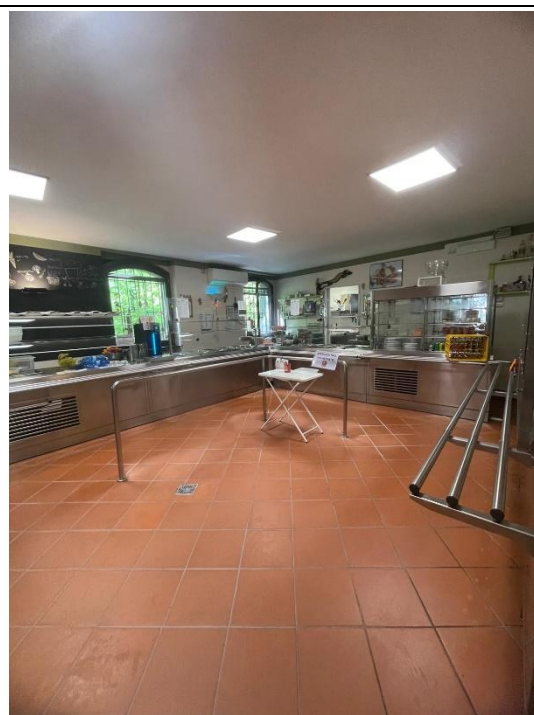
*Area self service*

Mancano i carrellini porta vassoio

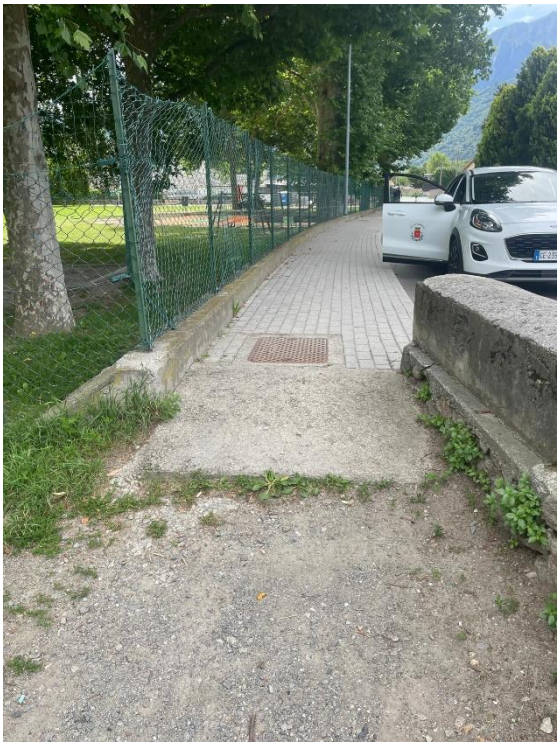
*Percorso da parcheggio ad ingresso*

**Presenza di discontinuità**

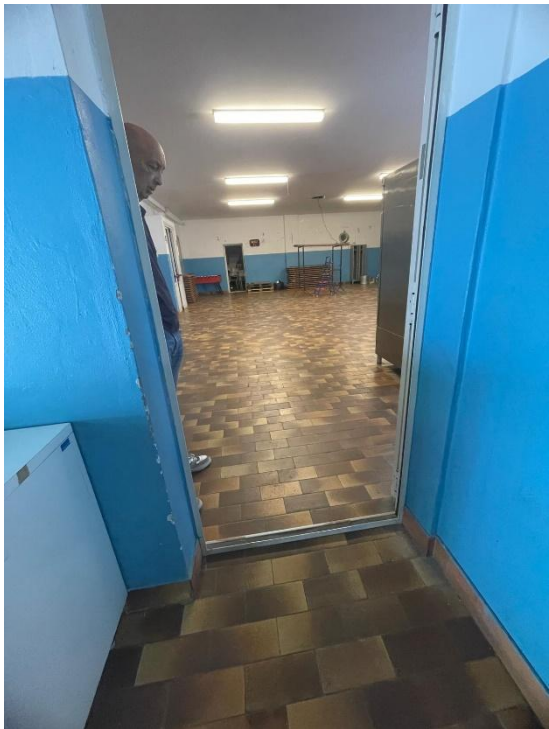
*Porta di accesso al salone*

**Presenza di soglia con discontinuità**

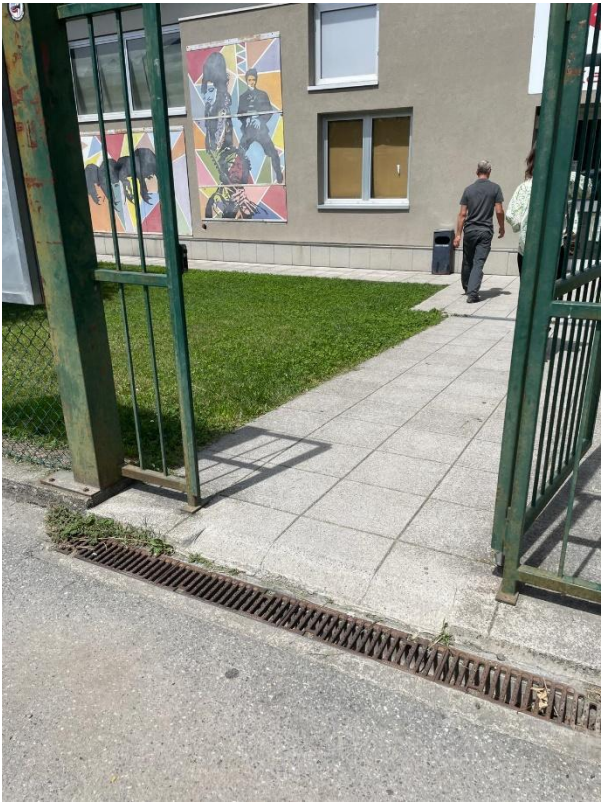
*Ingresso principale*

Mancanza di parcheggio accessibile in prossimità dell'ingresso

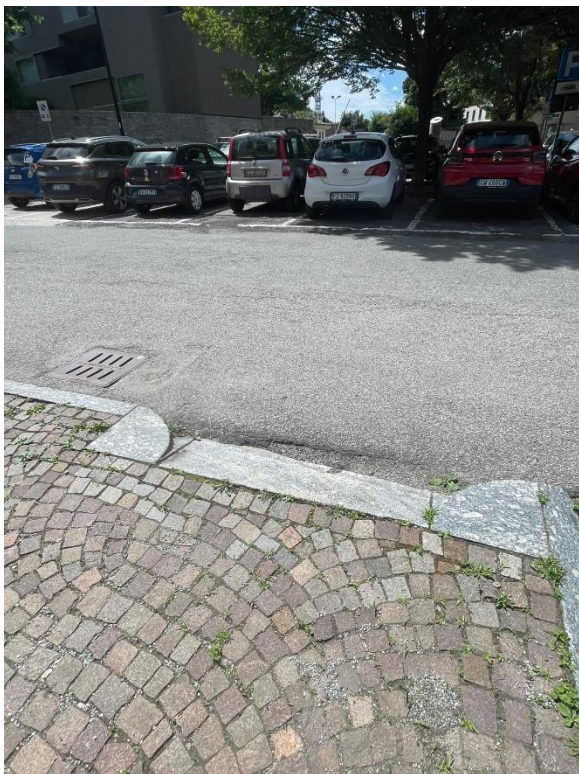
*Raccordo marciapiede percorso collegamento*

Presenza di pavimentazione disconnessa

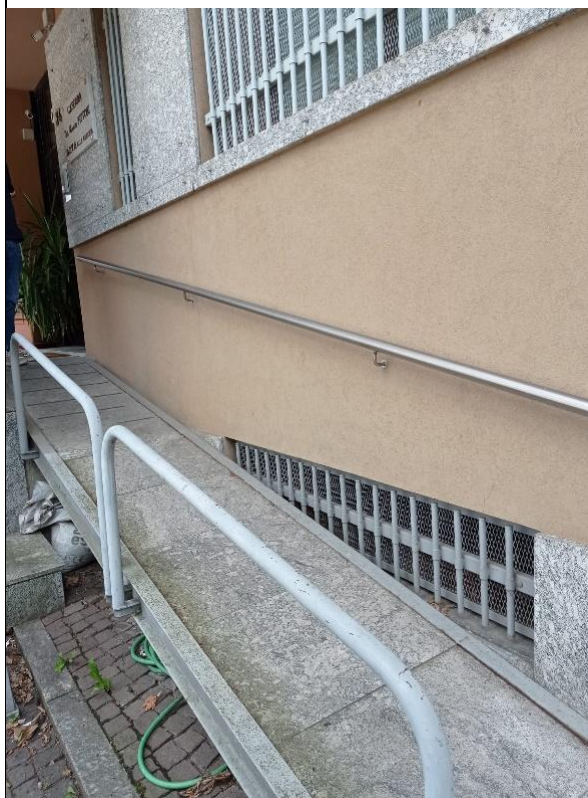
*Rampa ingresso principale*

Troppo ripida

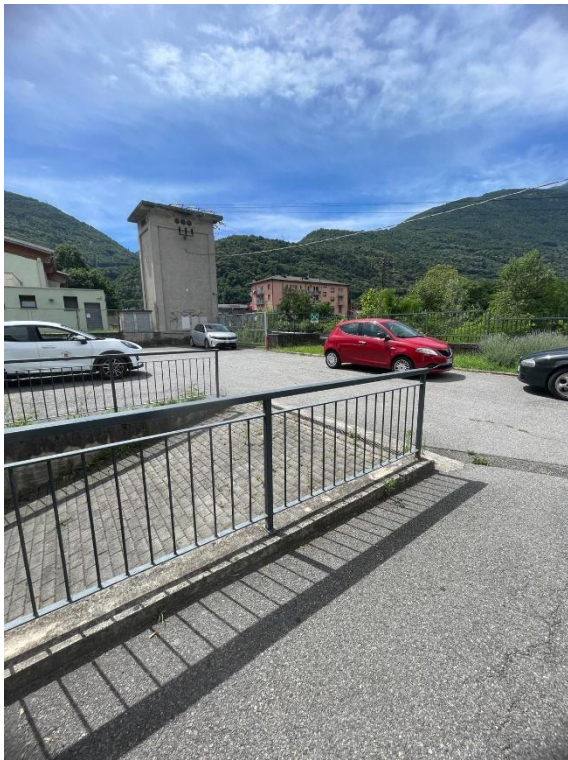
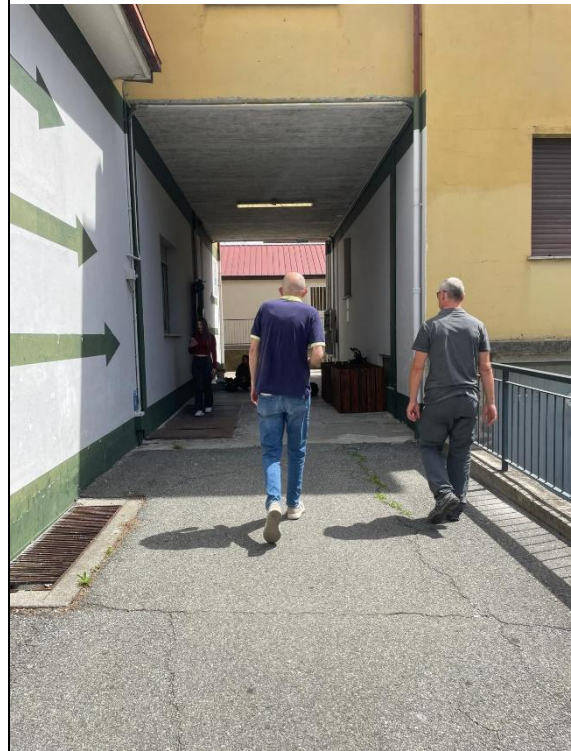
Mancanza di parcheggio accessibile

Presenza di rampa ripida

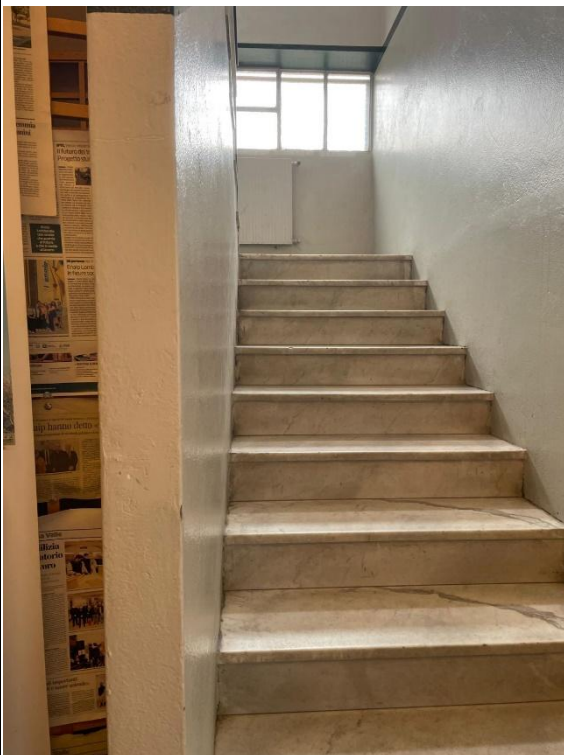
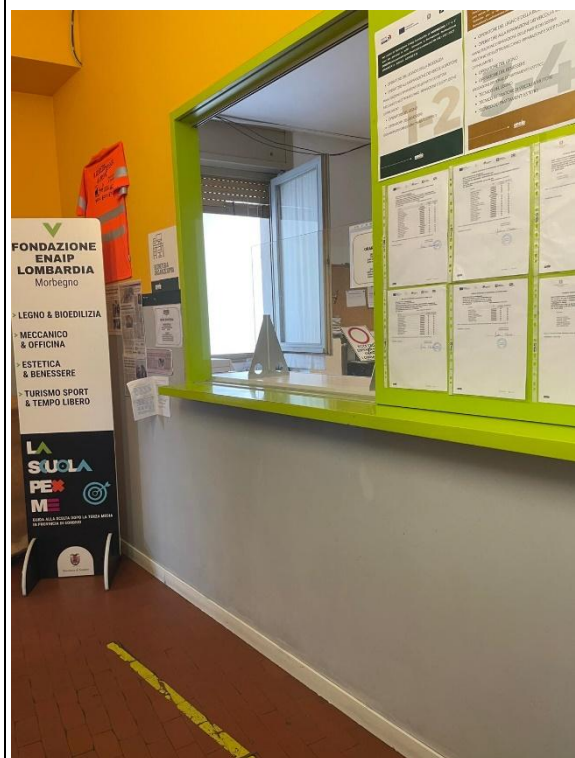
*Scale di collegamento*

Manca contrastoalzata/pedata e nastro antiscivolo e corrimano

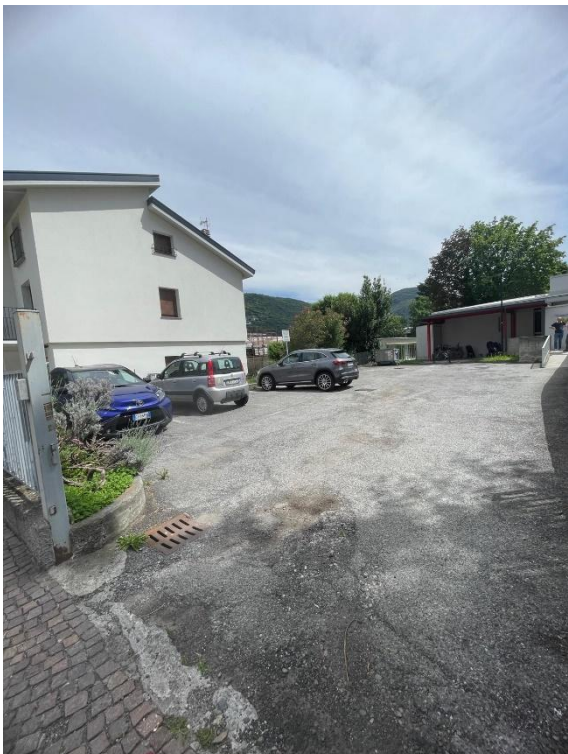
*Parcheggio*

Mancanza segnaletica parcheggio accessibile

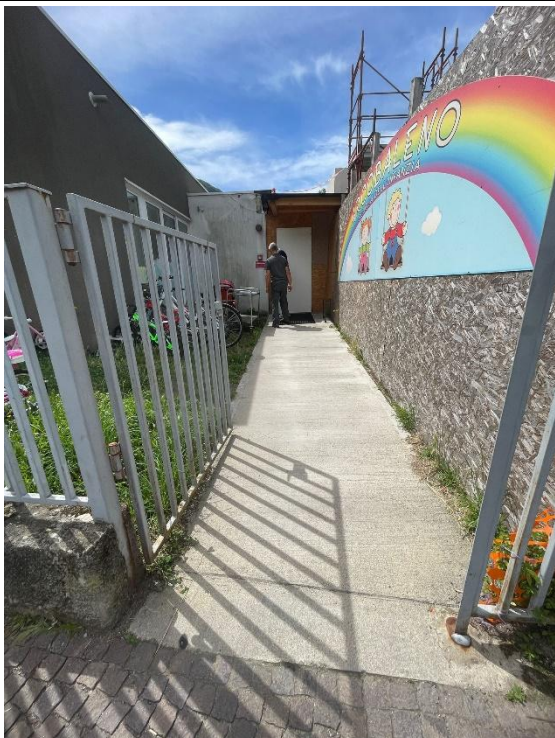
*Percorso di ingresso accessibile*

Manca la segnaletica di indirizzamento

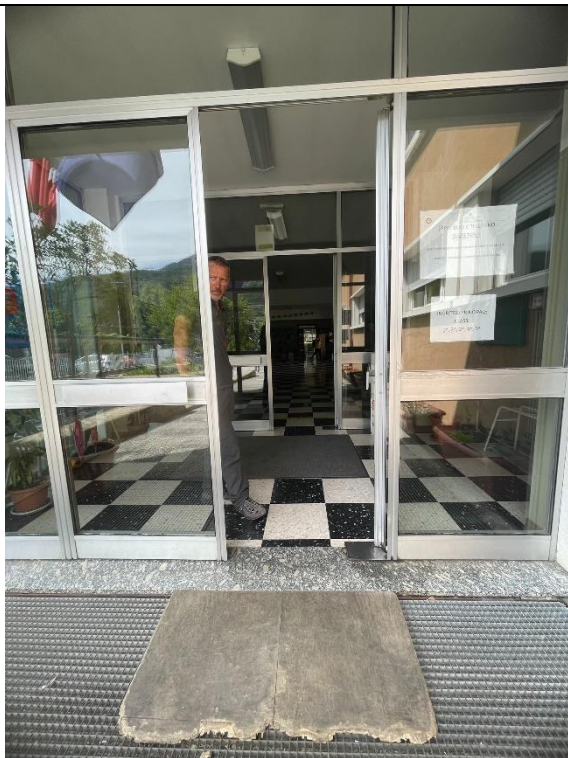
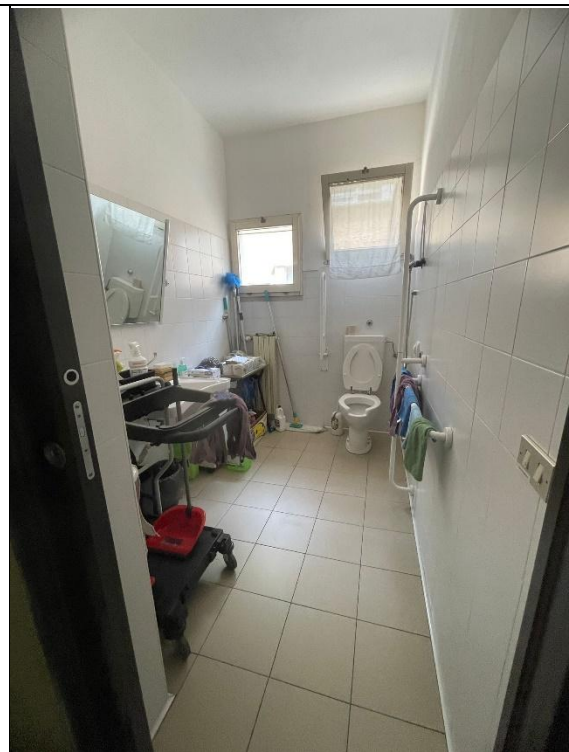
Presenza di discontinuità

Utilizzo del bagno come deposito

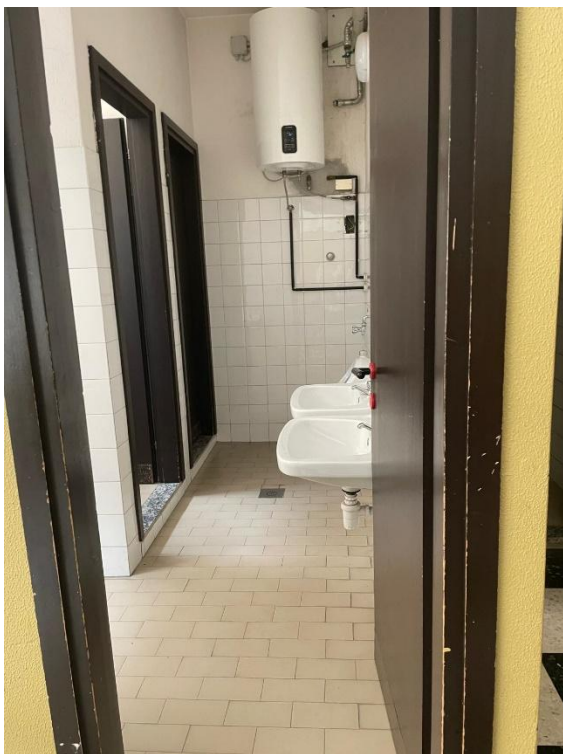
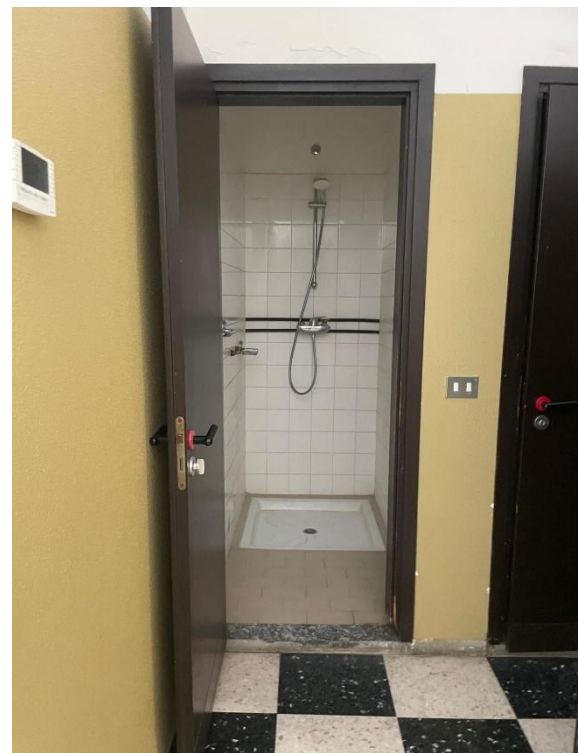
Bagni non accessibili

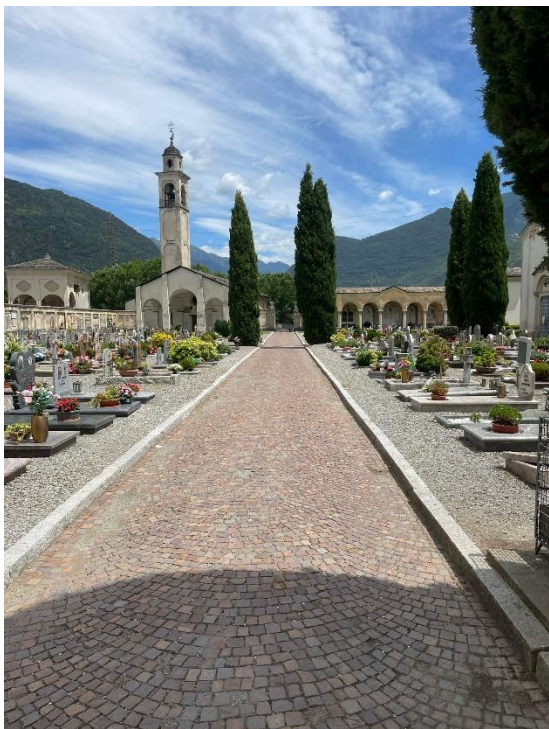
*Collegamenti ai campi di sepoltura*

Presenza di cordolo di separazione tra i camminamenti  
e i campi di sepoltura

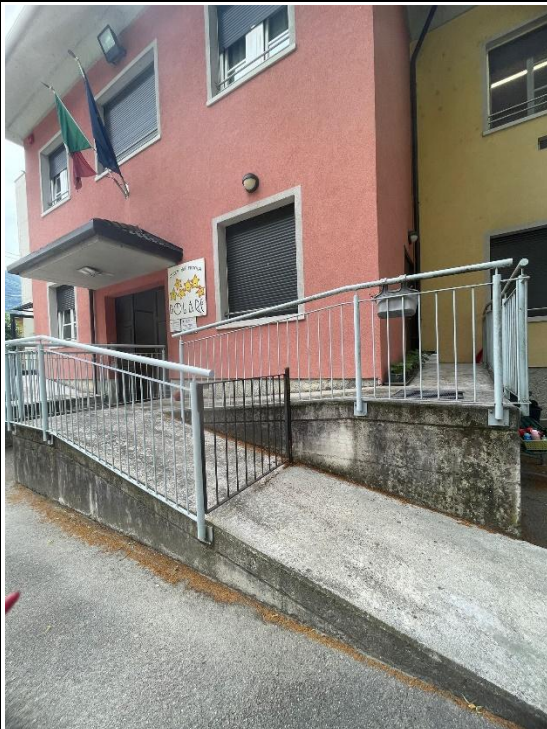
Rampa di accesso

Rampa con pendenza troppo elevata

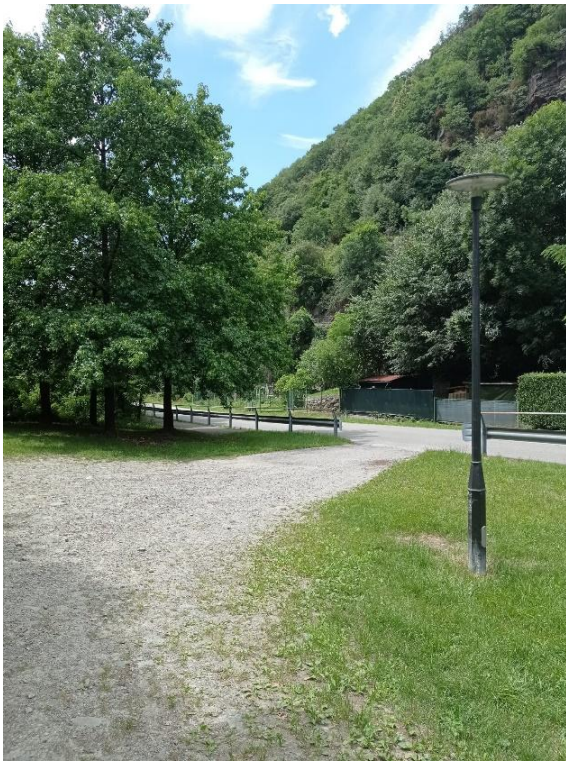
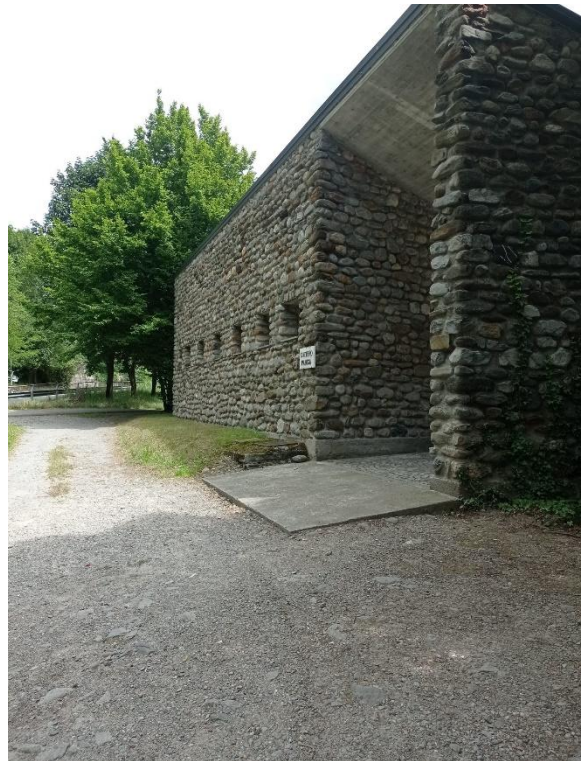
Manca parcheggio accessibile e relativa segnaletica

Presenza di discontinuità
