**COMUNE DI MORBEGNO**

**P.E.B.A.**

## **SPAZIO URBANO E EDIFICI**

### **All. A – Schede ricognitive e programmatiche degli interventi sugli attrattori pubblici**

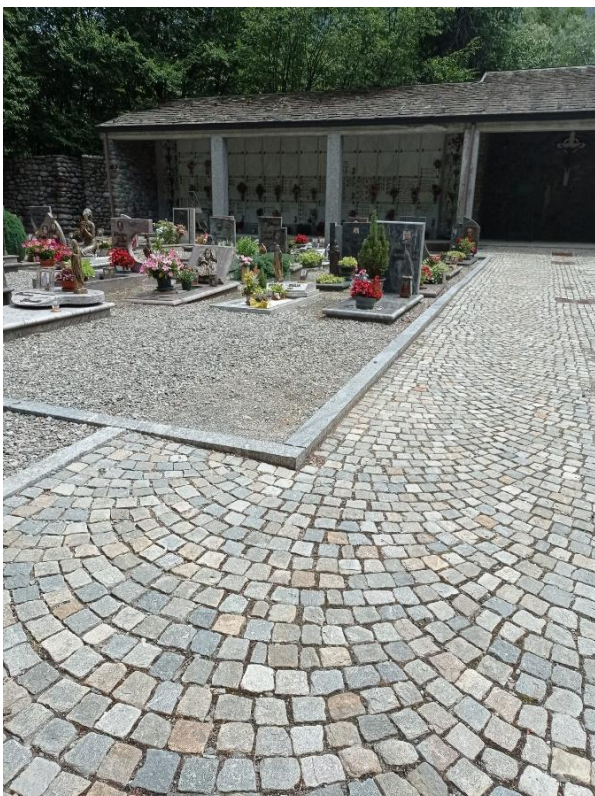
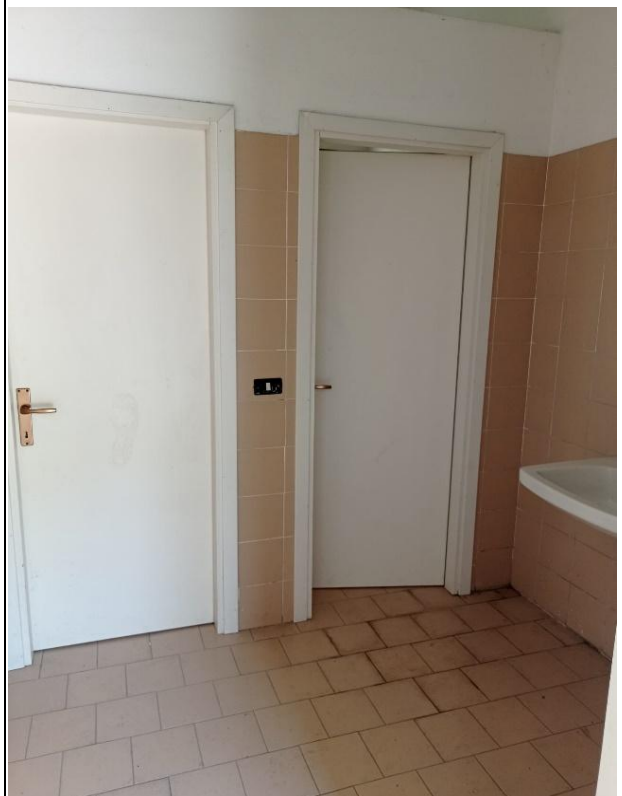
Manca di complanarità della pavimentazione

I servizi igienici non sono accessibili

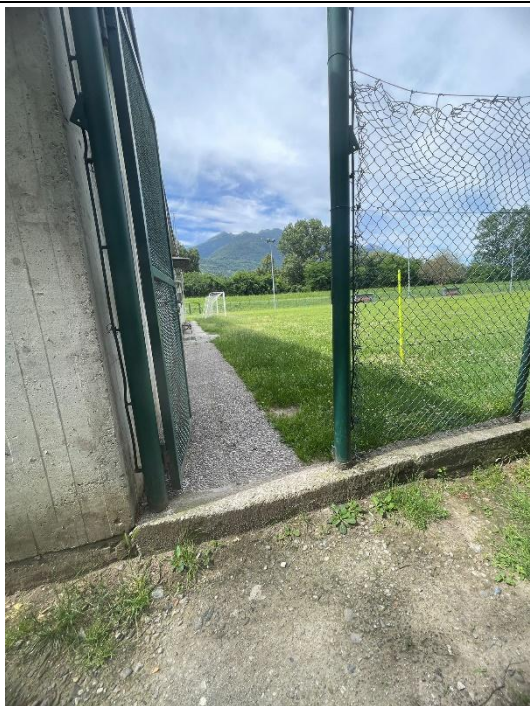
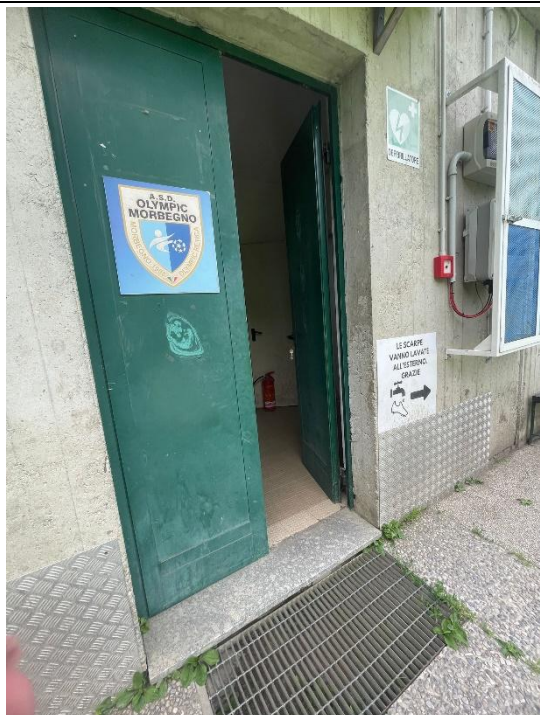
Presenza di gradino

Presenza di soglia con discontinuità

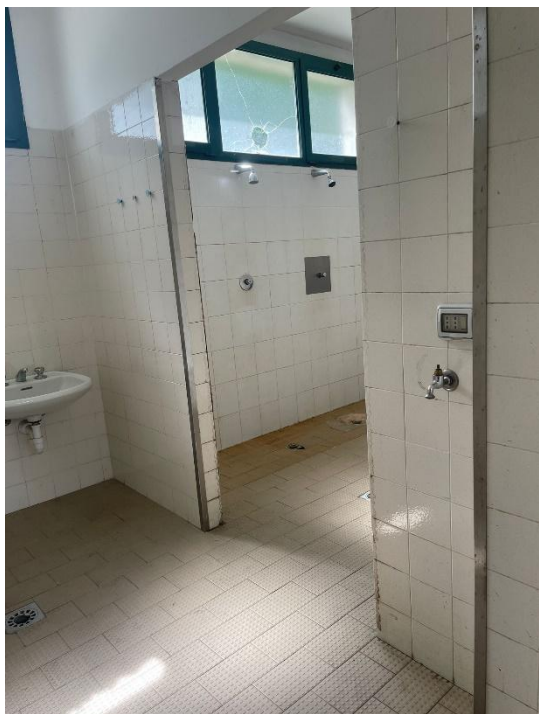
Servizi igienici spogliatoi

Mancanza di bagno e docce accessibili

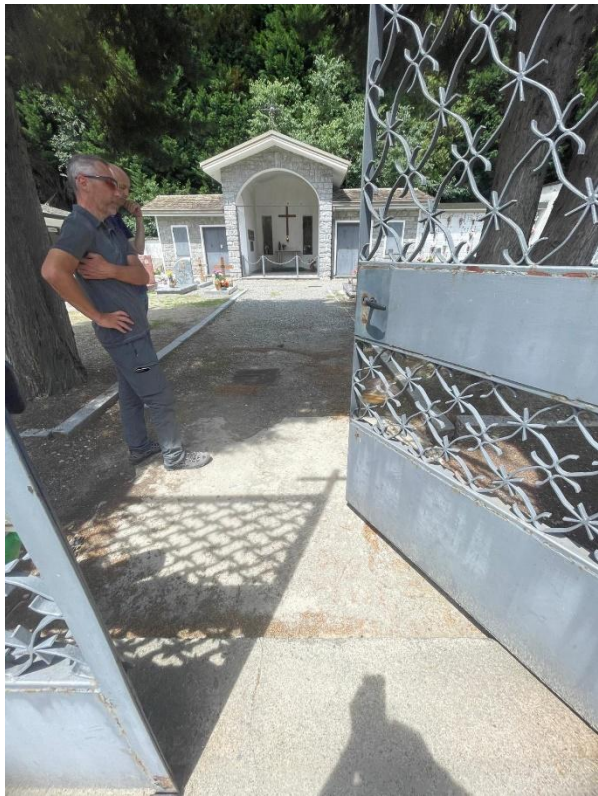
*Ingresso*

Presenza di discontinuità

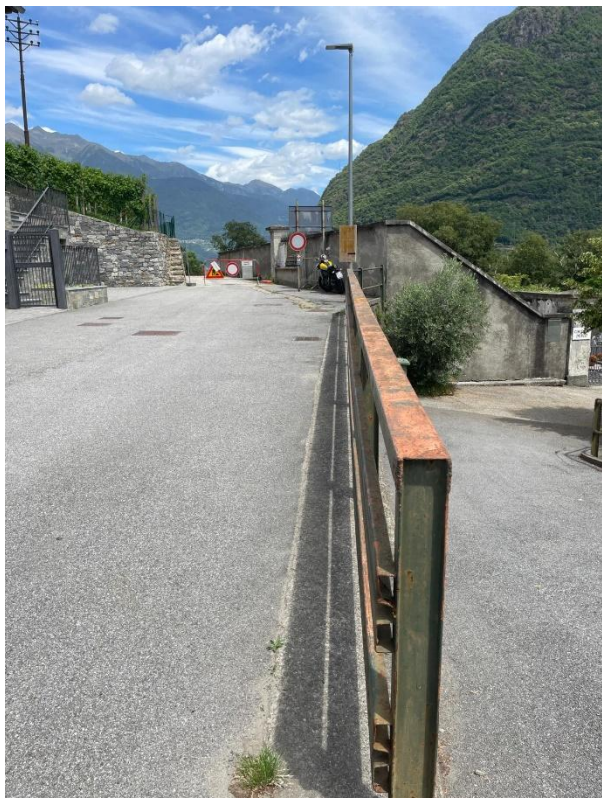
*Parcheggio*

Mancanza di parcheggio accessibile

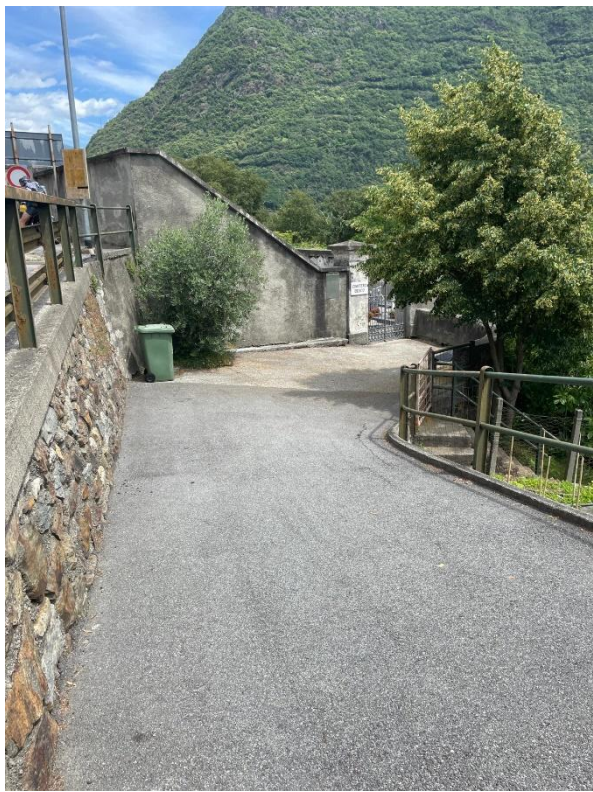
*Percorso di accesso*

Molto ripido

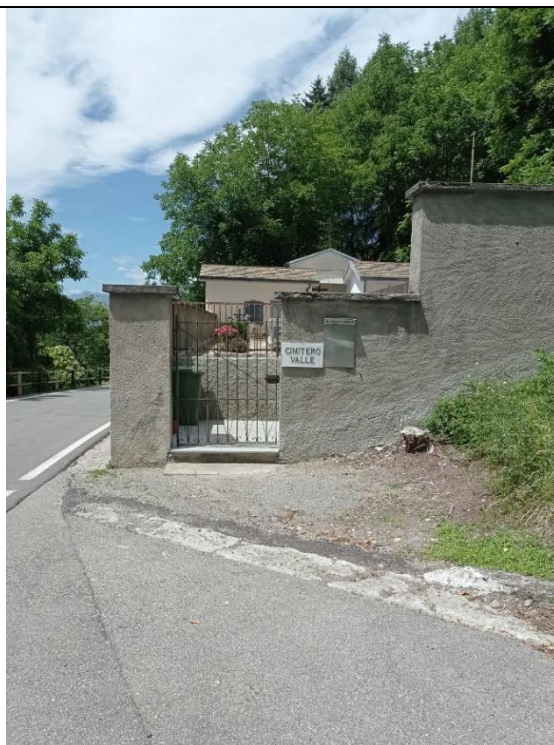
Mancanza di segnaletica parcheggio accessibile

Presenza di gradino
