studio tecnico Guardati Progettazione meccanica C.da San Marco Vecchio, 83 - 62010 Treia (MC) P.Iva 01743870436 E-Mail: info@studioguardati.it - www.studioguardati.it/

ISO / R 128 EUROPE		Gru a Portale		Reggiane O.M.I.	
				Denominazione interna		14	
				Numero di Fabbrica		41014 / 1	
				Anno		1989	
				Matricola I.S.P.E.S.L.		AN / 551 / 89	
Disegno/Documento N°				Rev.			
Relazione tecnica Reggiane 14_R00				00		A4

1. INQUADRAMENTO E STATO GENERALE DELLA MACCHINA

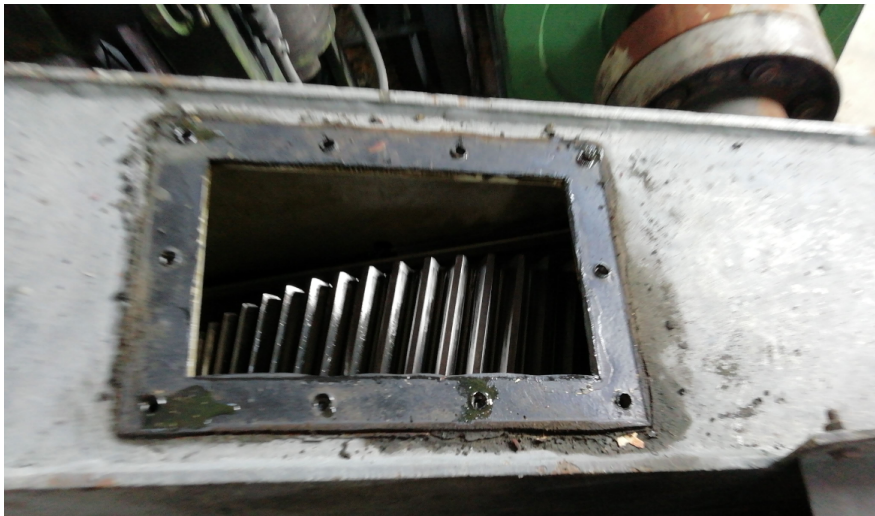
Fig 10

In occasione del controllo avvenuto in data 1 agosto 2019 sono stati aperti i coperchi del riduttore della sala argani, in modo da poter visionare e controllare visivamente lo stato degli ingranaggi interni. I coperchi sono 3 in tutto, e permettono di visionare solo alcuni degli ingranaggi del meccanismo, cosa che però ritiene essere sufficiente a valutare lo stato di usura generale.

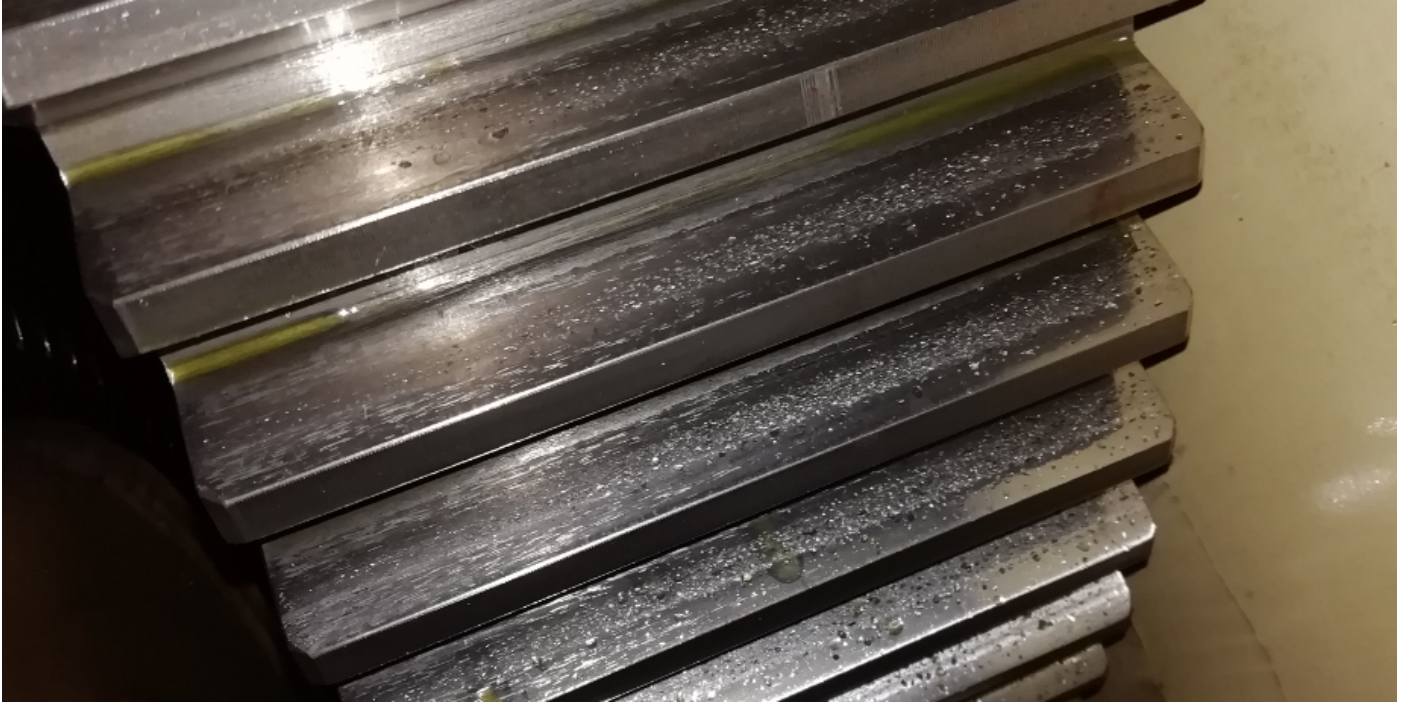
Fig 11

In particolare gli ultimi stadi di riduzione, quelli più lontani dal motore elettrico, sono sicuramente quelli che trasmettono più coppia e quindi che ricevono le maggiori forze prementive sui denti, e di fatti proprio su questi si è concentrata maggiormente l'attenzione durante l'ispezione. I lati in pressione dei denti si presentano ovviamente più usurati, e risultano ben visibili numerose cricche superficiali, palesemente generate dallo sforzo di pressione, come si evidenzia nella seguente foto di figura 11. Il lato non in pressione dei denti è invece in ottimo stato, liscio e regolare, a dimostrazione del fatto che le cricche non derivano da corrosione superficiale ma proprio dalla fatica. Successivamente alla loro formazione le cricche generate diventano inevitabilmente depositi di sporco e polveri metalliche, effetti poi che generano a loro volta fenomeni corrosivi e quindi amplificazione dei fenomeni di usura generale.

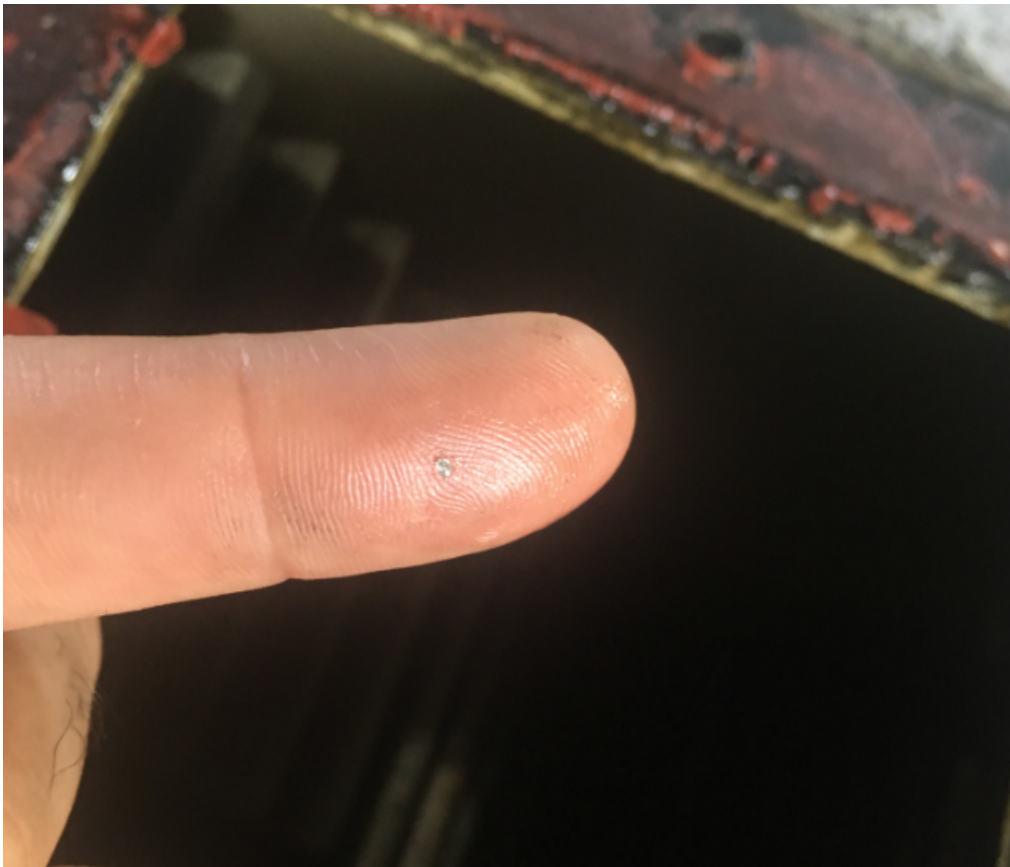
Fig 12

Durante l'ispezione si sono notati dei piccoli granelli di polvere metallica (fig 12), quasi sicuramente distaccatisi dalla superficie dei denti degli ingranaggi, sempre in particolare per le ruote di ultimo stadio.

La situazione del riduttore non desta particolare preoccupazione. La base dei denti, particolarmente sollecitata a flessione, risulta integra in tutte quelle zone in cui è stato possibile controllare visivamente, ma

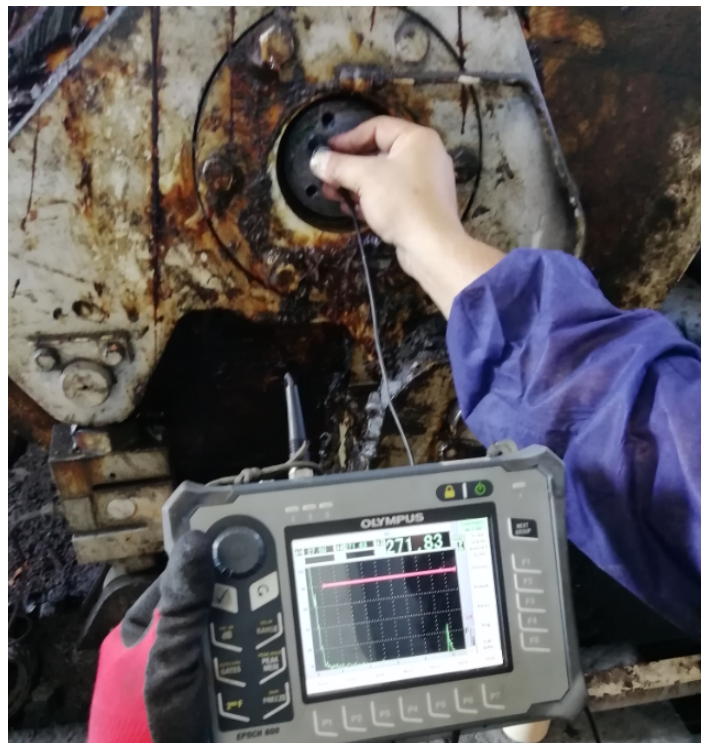
Fig 13

Il perno dell'argano di chiusura benna è stato ispezionato con ultrasuoni per verificarne l'integrità. Il controllo non ha rilevato alcuna problematica.

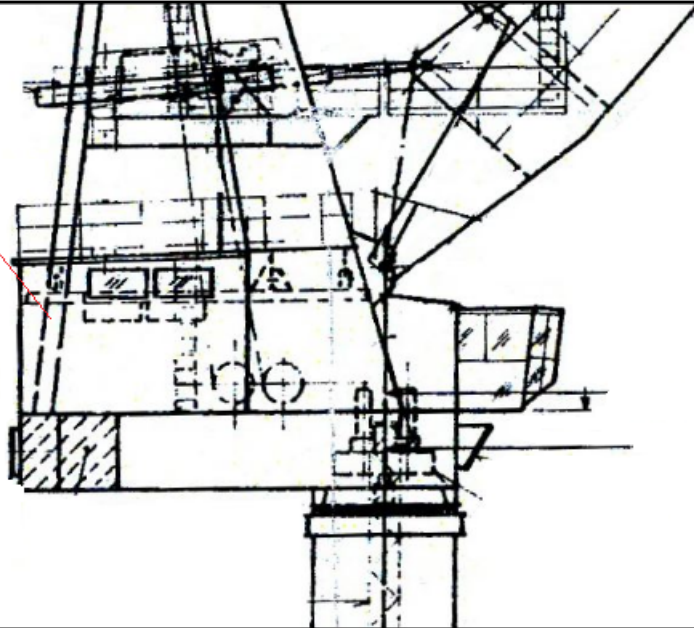
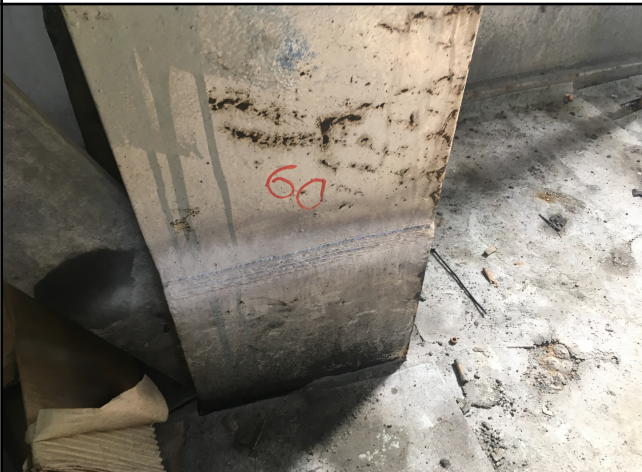
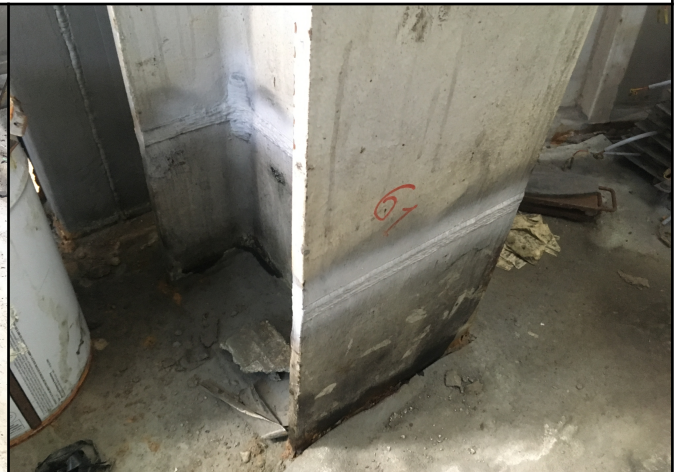
Travi interne alla sala argani

PUNTO	PARTICOLARE ESAMINATO	ACCETTABILE	NON ACCETTABILE	DIFETTO RILEVATO
60	TRAVE INTERNA SX	X		
61	TRAVE INTERNA DX	X

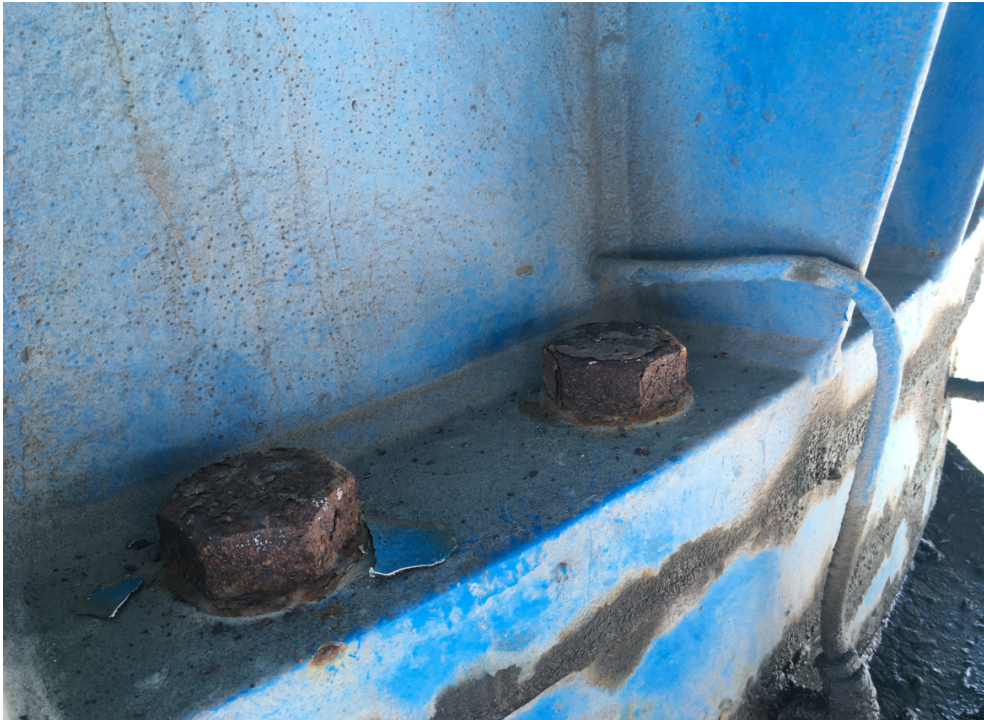
Fig 14

La bulloneria, come si evidenzia nella seguente figura 14, presenta importanti segni di corrosione, specialmente le parti poste all'esterno. Non si sono trovati bulloni danneggiati o lenti

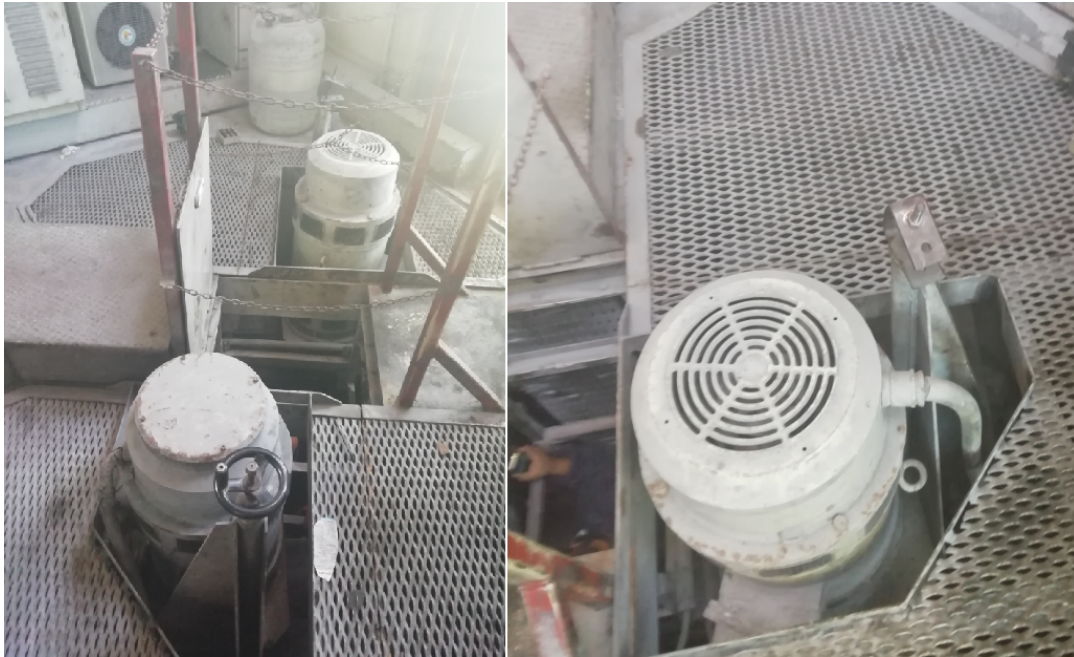
Fig 15

Come detto in precedenza sono presenti dei freni di tipo manuale che vanno inseriti e disinserti ogni volta che l'operatore inizia e finisce di utilizzare la macchina. Nella seguente figura 15 si evidenziano i volantini di attuazione di detti freni, di cui uno risulta danneggiato, ed in cui è stata applicata una riparazione temporanea. Lo stesso leverismo presente a valle del volantino risulta disallineato e non efficiente.

Si fa presente, come evidenziato anche in precedenza, che la Reggiane 14 è l'unica gru, delle tre praticamente identiche posizionate nella banchina 25, che ha ruotato a causa del vento in occasione della tempesta del 9 Luglio 2019, e quella del volantino rotto potrebbe proprio essere una delle cause. Il sistema alternativo attualmente installato al posto del volantino non permette sicuramente il serraggio agevole delle pinze del freno.

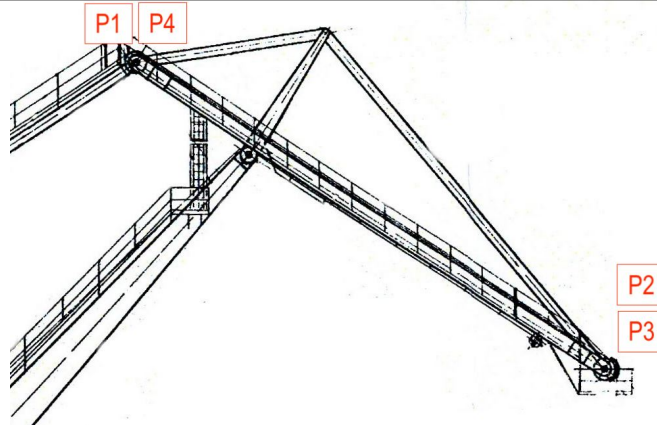
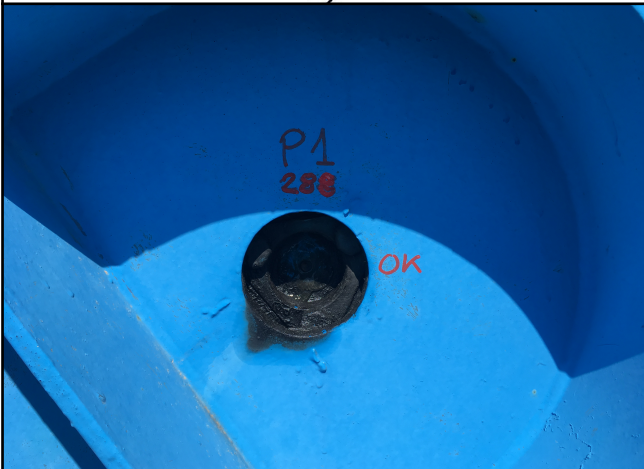
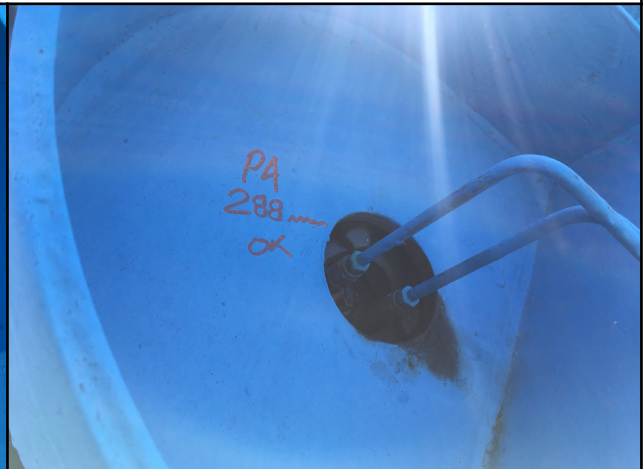
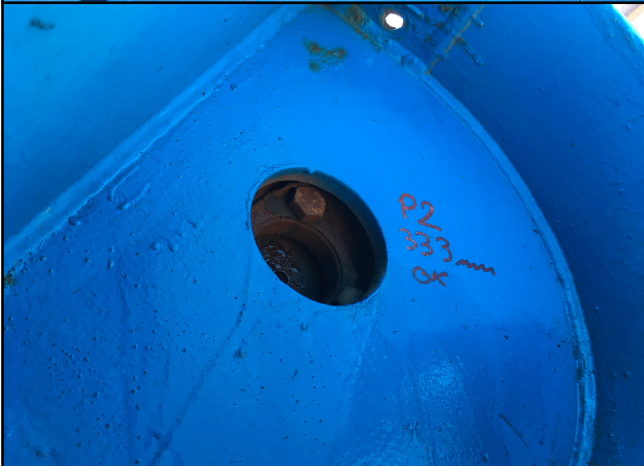
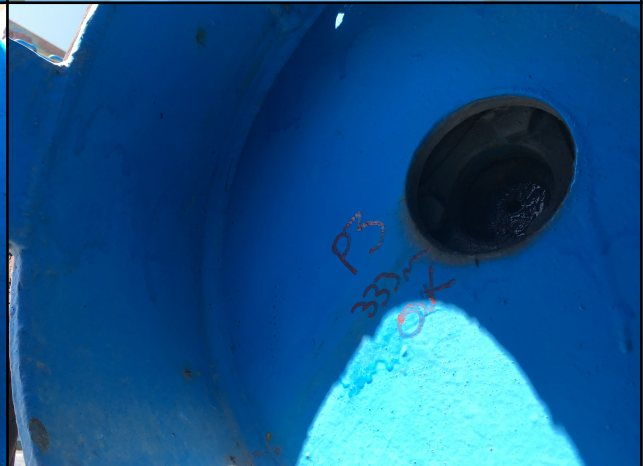
ULTRASUONI (UT) SU PERNI PULEGGIE DI RINVIO SU TRAVE STRALLATA

PUNTO	PARTICOLARE ESAMINATO	ACCETTABILE	NON ACCETTABILE	DIFETTO RILEVATO
P1	PERNO PULEGGIA SUPERIORE	X		
P2	PERNO PULEGGIA ESTREMITA' BRACCIO	X		
P3	PERNO PULEGGIA ESTREMITA' BRACCIO	X		
P4	PERNO PULEGGIA SUPERIORE	X

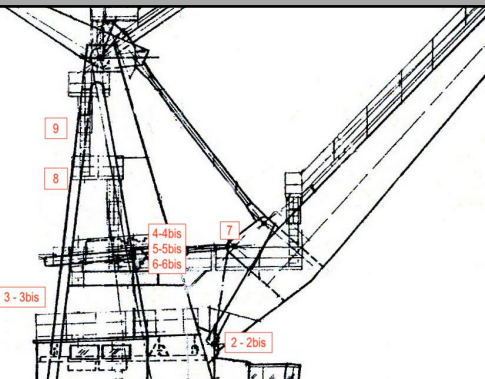
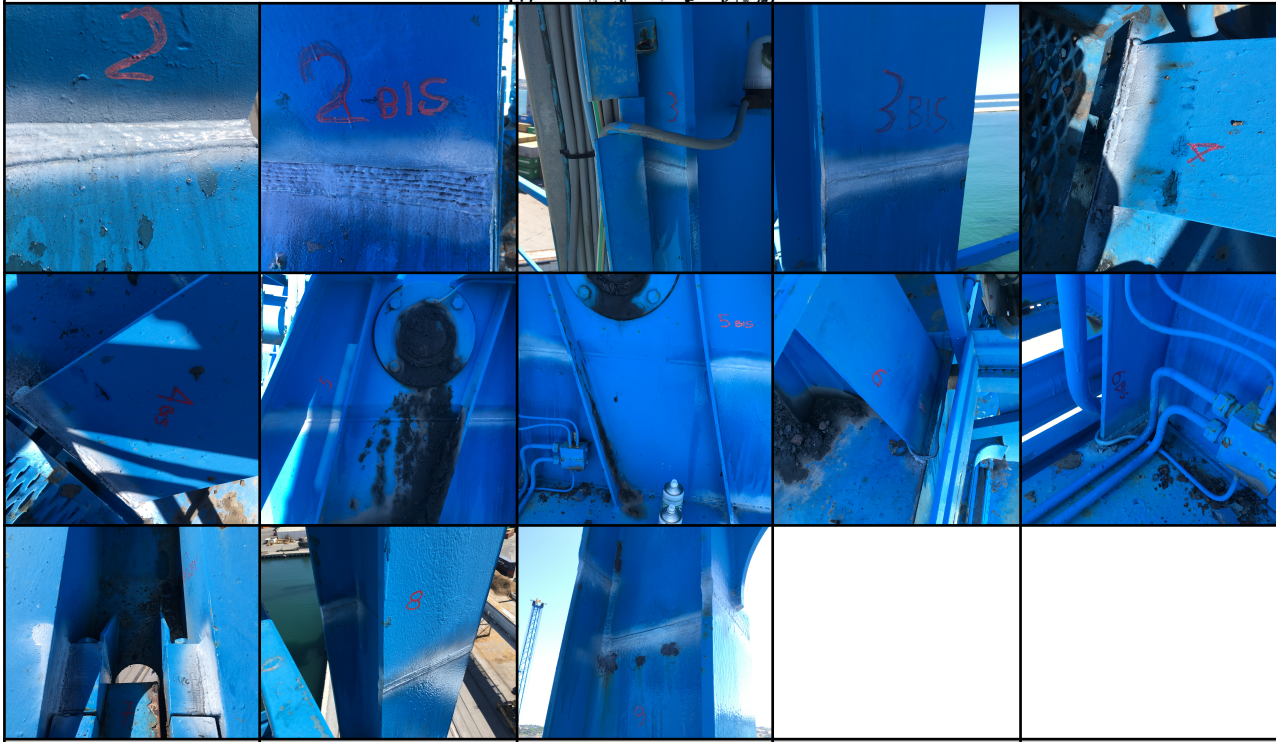
MAGNETOSCOPIA (MT) SU ARCATI DI SOSTEGNO QUADRILATERO

PUNTO	PARTICOLARE ESAMINATO	ACCETTABILE	NON ACCETTABILE	DIFETTO RILEVATO
2	ATTACCO BRACCIO	X		
2 bis	ATTACCO BRACCIO	X		
3	TIRANTI POSTERIORI	X		
3 bis	TIRANTI POSTERIORI	X		
4	SUPPORTO VITE DI BRANDEGGIO	X		
4bis	SUPPORTO VITE DI BRANDEGGIO	X		
5	SUPPORTO VITE DI BRANDEGGIO	X		
5 bis	SUPPORTO VITE DI BRANDEGGIO	X		
6	SUPPORTO VITE DI BRANDEGGIO	X		
6bis	SUPPORTO VITE DI BRANDEGGIO	X		
7	ATTACCO VITE DI BRANDEGGIO SU BRACCIO	X		
8	TIRANTI POSTERIORI	X		
9	TIRANTI POSTERIORI	X

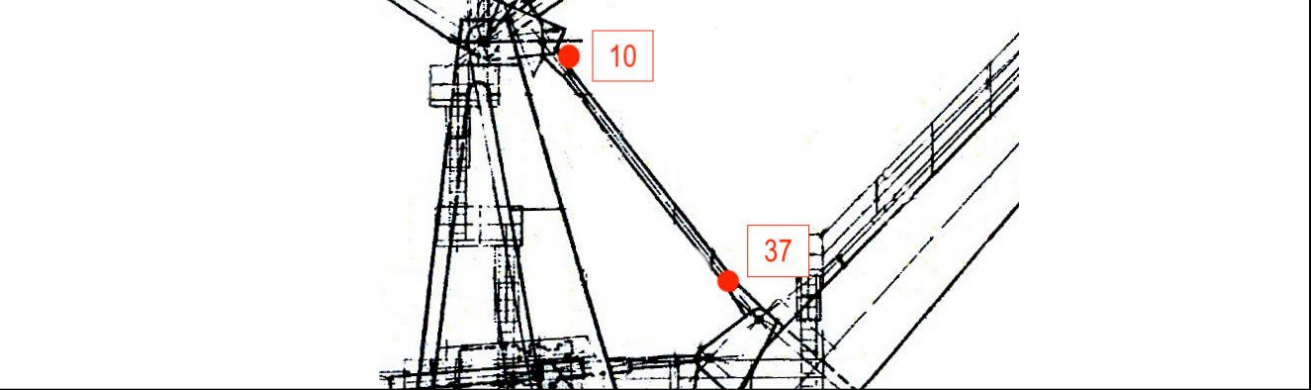
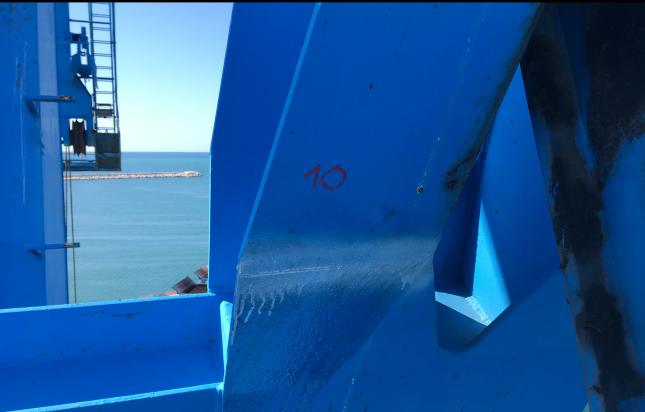
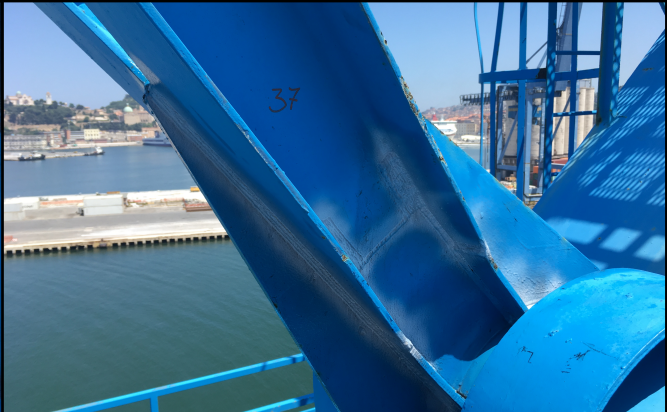
MAGNETOSCOPIA (MT) TIRANTE TRIANGOLARE

PUNTO	PARTICOLARE ESAMINATO	ACCETTABILE	NON ACCETTABILE	DIFETTO RILEVATO
10	ATTACCO TIRANTE SU BRACCIO CONTRAPPESO	X		
37	ATTACCO TIRANTE SU BRACCIO PRINCIPALE INFERIORE	X

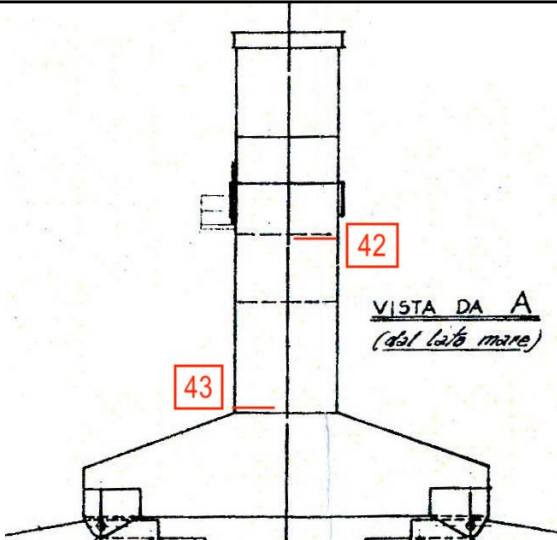
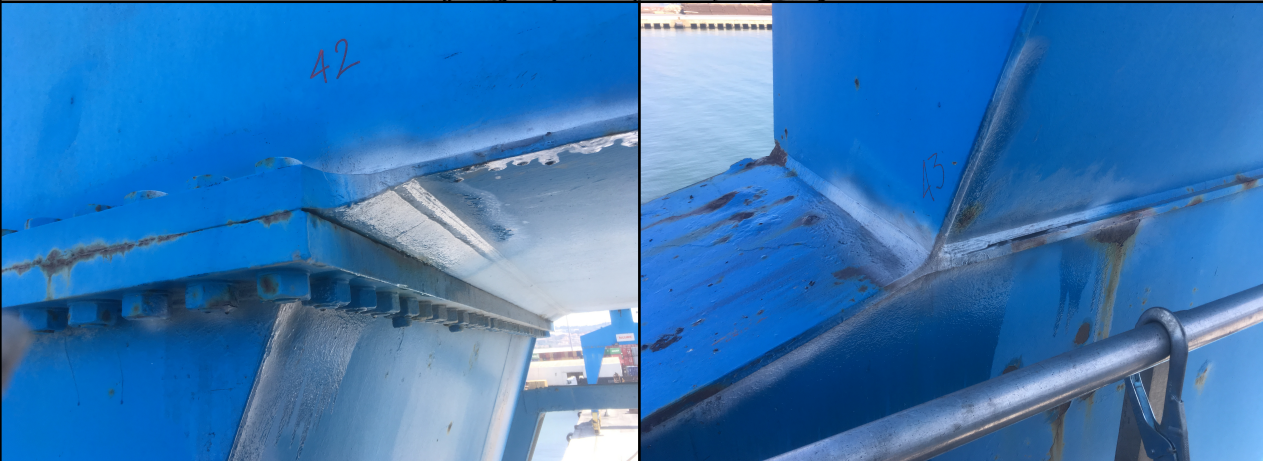
MAGNETOSCOPIA (MT) - LATO MARE - PILONE SINGOLO

PUNTO	PARTICOLARE ESAMINATO	ACCETTABILE	NON ACCETTABILE	DIFETTO RILEVATO
42	ATTACCO PILONE SINGOLO SU TRAVERSA	X		
49	GIUNZIONE PILONE SU PIEDE	X

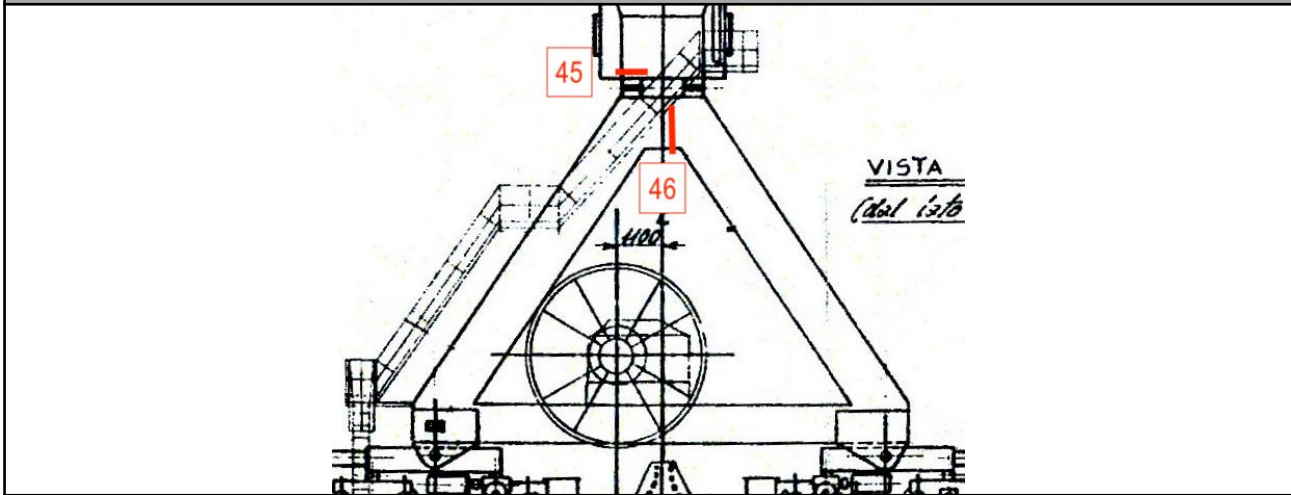
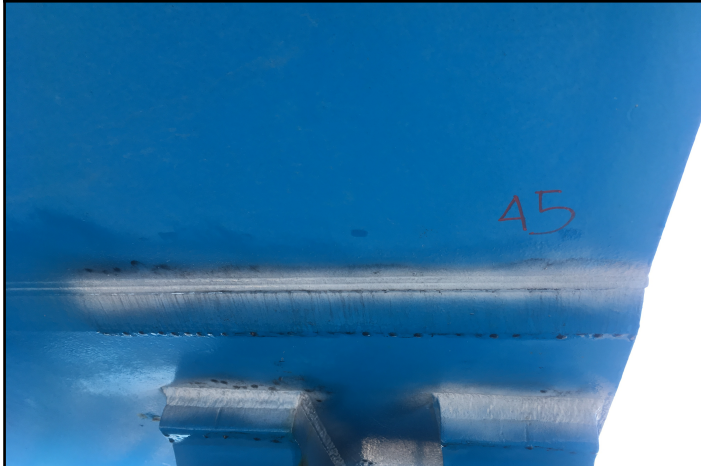
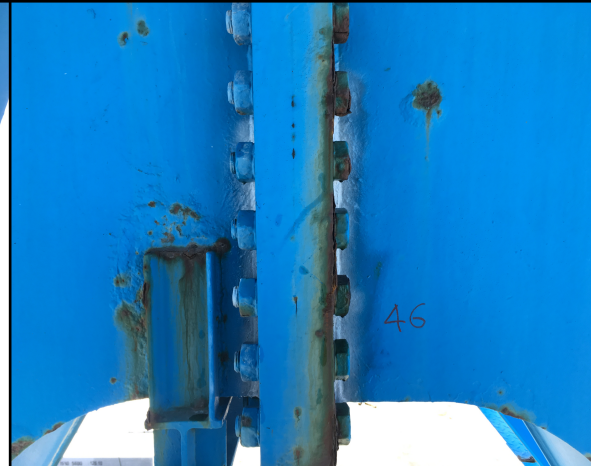
MAGNETOSCOPIA (MT) - LATO BANCHINA - PILONE TRIANGOLARE

PUNTO	PARTICOLARE ESAMINATO	ACCETTABILE	NON ACCETTABILE	DIFETTO RILEVATO
45	ATTACCO PILONE TRIANGOLARE SU TRAVE	X		
46	GIUNZIONE BULLONATA TRA SEZIONI PILONE TRIANGOLARE	X

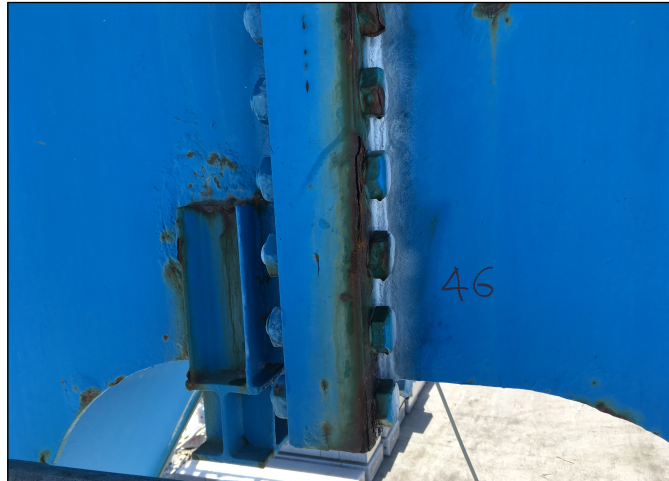
Le bullonature riguardanti i fissaggi delle varie sezioni di struttura risultano in discrete condizioni, ad eccezione di alcune zone più esposte agli agenti atmosferici dove vi sono bulloni in forte stato di degrado e corrosione accentuata.

1. SOSTITUZIONE DEI BULLONI DI FISSAGGIO: Provvedere alla **totale sostituzione** delle bullonature di fissaggio interessate da elevata corrosione nelle zone più esposte agli agenti atmosferici. Come criterio di valutazione vedere appendice **App1**.
2. VERIFICA A SPOT DELL'INTEGRITA' DEI BULLONI: Eseguire uno smontaggio a spot (**1 bullone ogni 6**) lungo le file delle bullonature non interessate da sostituzione e verificare la loro integrità sia a livello di filettatura, sia a livello di danneggiamenti dovuti a stiramenti o flessioni. Nel caso si riscontrino anomalie, provvedere alla sostituzione.
3. BONIFICA DELLE CARPENTERIE: Si prescrive una profonda bonifica di tutte le zone interessate da **elevata corrosione e sfogliature**, vedi Appendice **App2**.

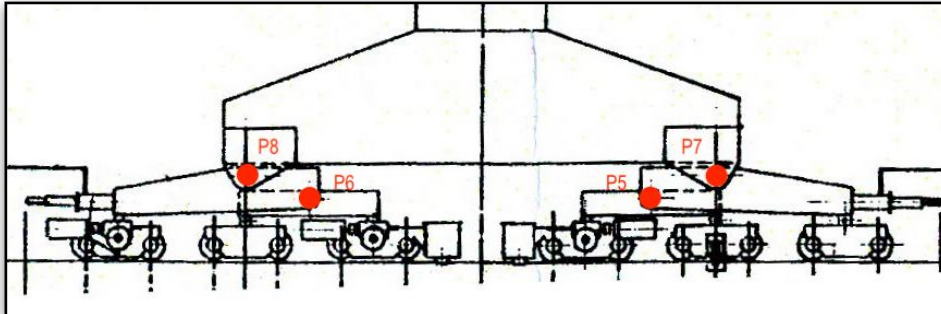
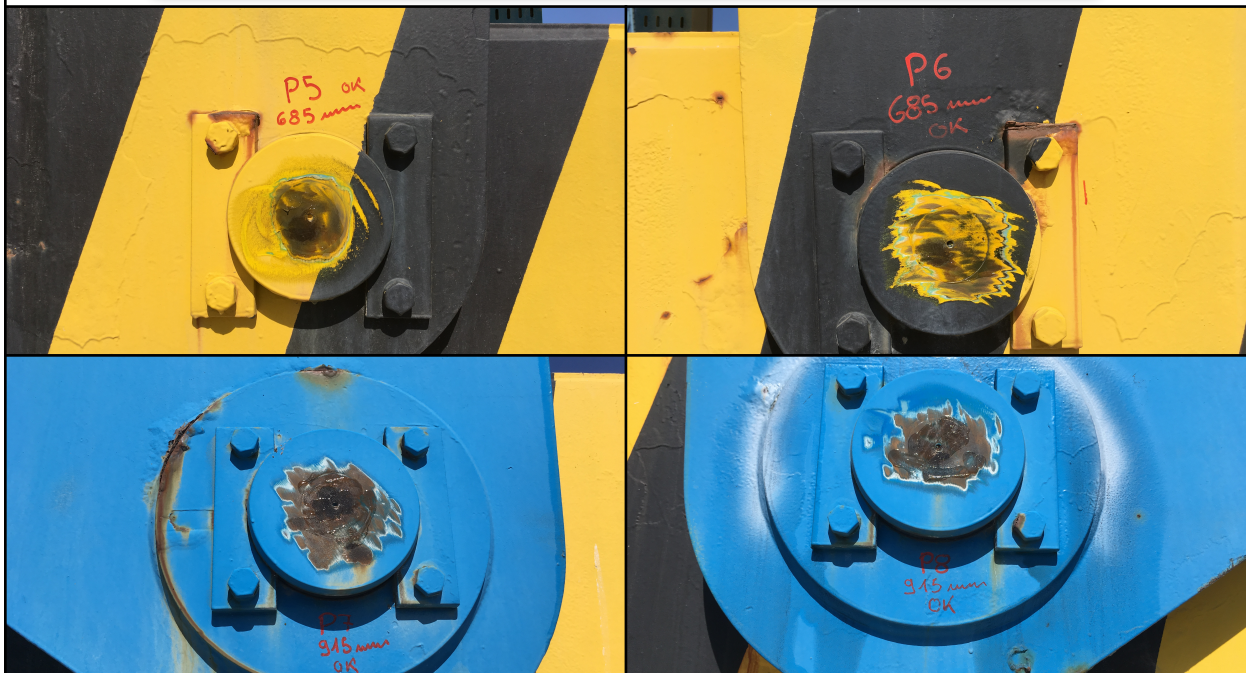
ULTRASUONI (UT) GRUPPO TRASLAZIONE - LATO MARE - PILONE SINGOLO

PUNTO	PARTICOLARE ESAMINATO	ACCETTABILE	NON ACCETTABILE	DIFETTO RILEVATO
P5	PERNO BILANCINO SECONDARIO	X		
P6	PERNO BILANCINO SECONDARIO	X		
P7	PERNO BILANCINO TERZIARIO	X		
P8	PERNO BILANCINO TERZIARIO	X

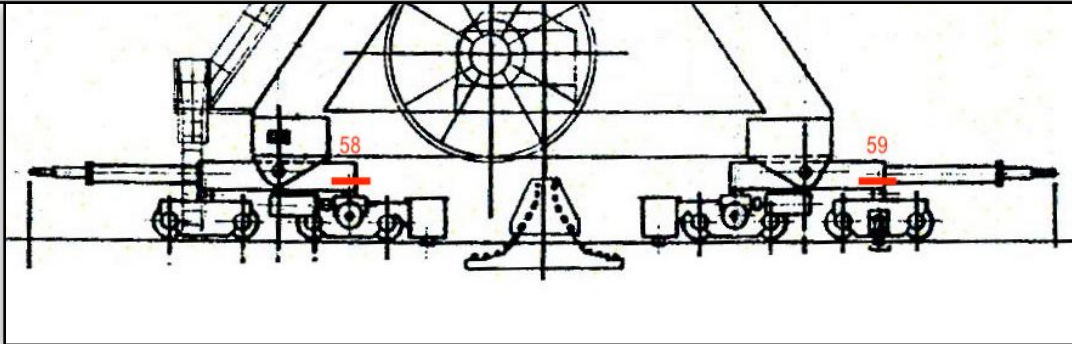
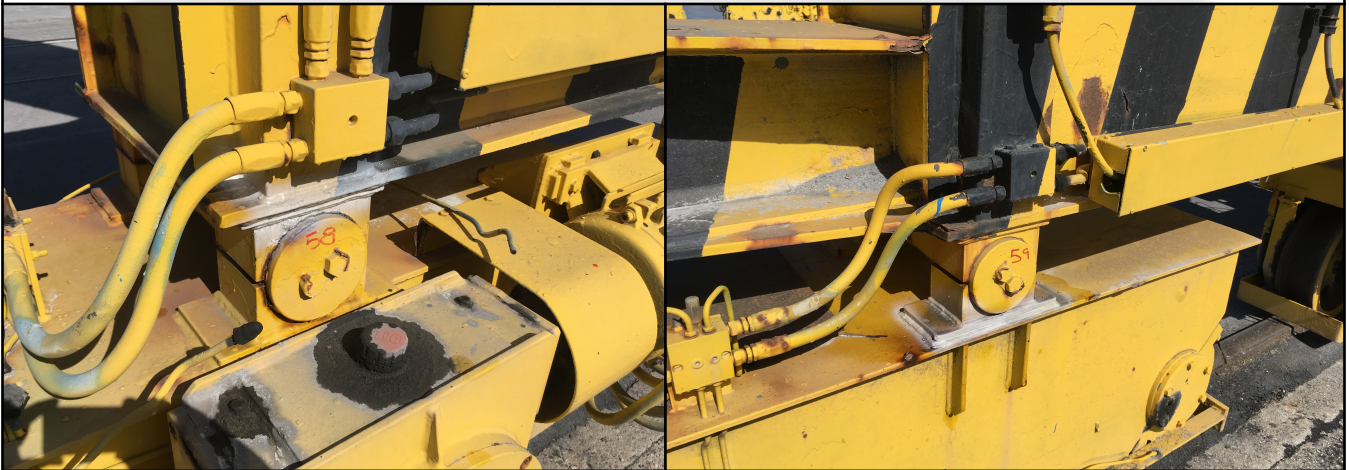
GRUPPO TRASLAZIONE - LATO BANCHINA - PILONE TRIANGOLARE

PUNTO	PARTICOLARE ESAMINATO	ACCETTABILE	NON ACCETTABILE	DIFETTO RILEVATO
58	BLOCCHETTO ALLOGGIO PERNO D'APPOGGIO	X		
59	BLOCCHETTO ALLOGGIO PERNO D'APPOGGIO	X

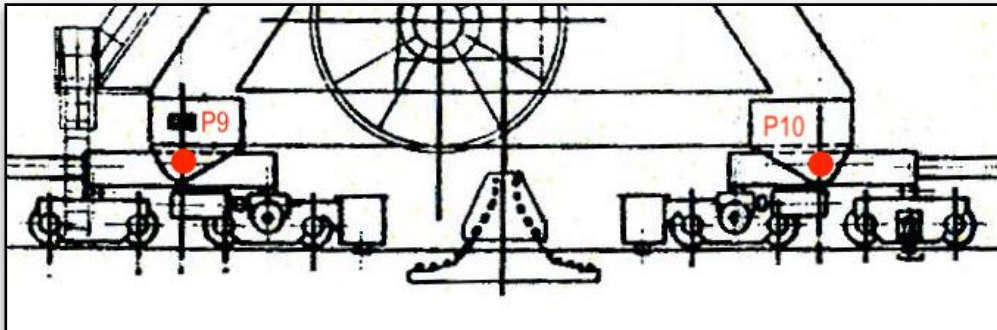
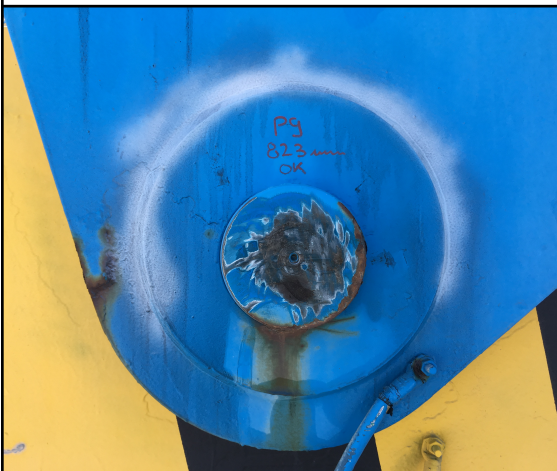
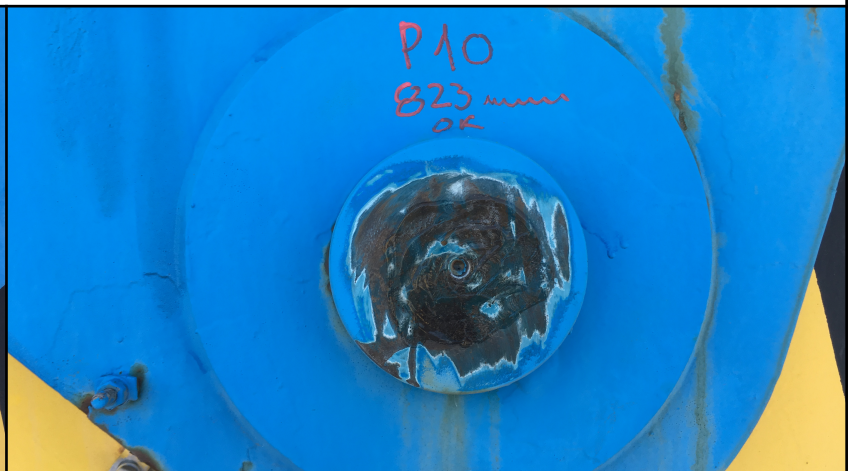
ULTRASUONI (UT) GRUPPO TRASLAZIONE - LATO BANCHINA - PILONE TRIANGOLARE

PUNTO	PARTICOLARE ESAMINATO	ACCETTABILE	NON ACCETTABILE	DIFETTO RILEVATO
P9	PERNO BILANCINO TERZIARIO	X		
P10	PERNO BILANCINO TERZIARIO	X

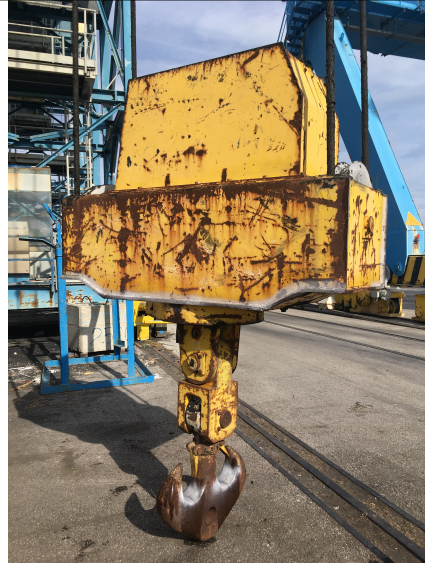
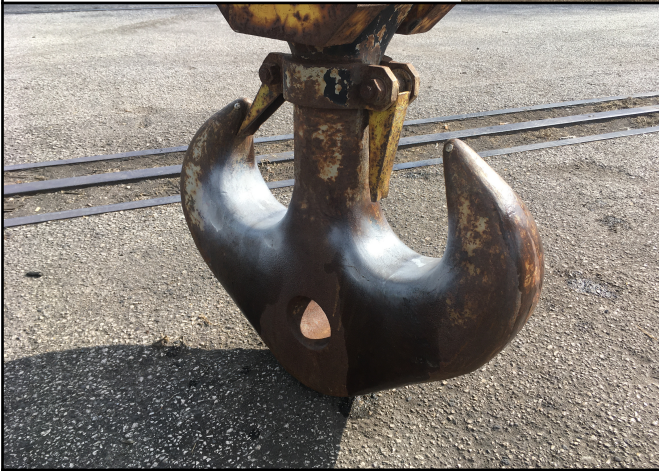
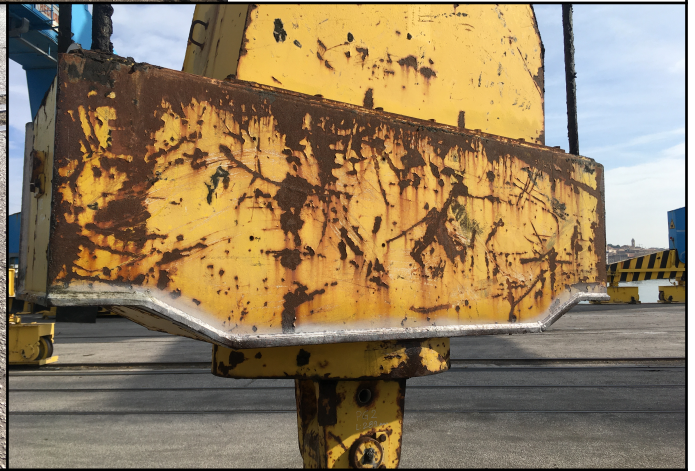
MAGNETOSCOPIA (MT) SU BOZZELLO 1

PUNTO	PARTICOLARE ESAMINATO	ACCETTABILE	NON ACCETTABILE	DIFETTO RILEVATO
A	ANCORA	X		
B	CARPENTERIA BOZZELLO	X

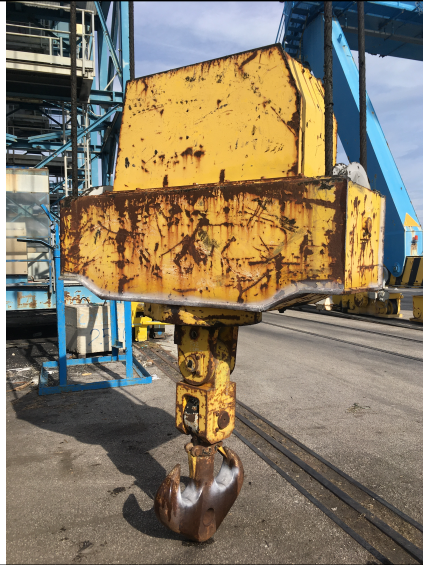
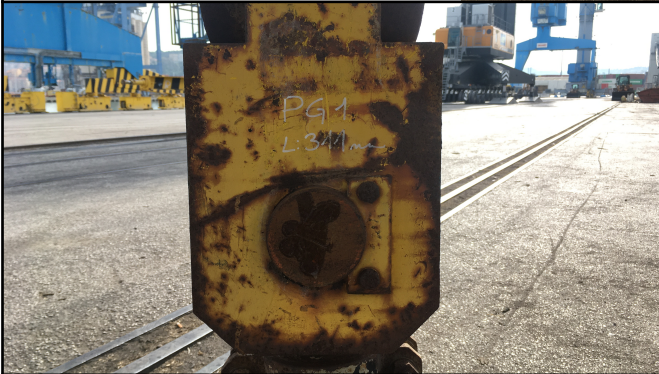
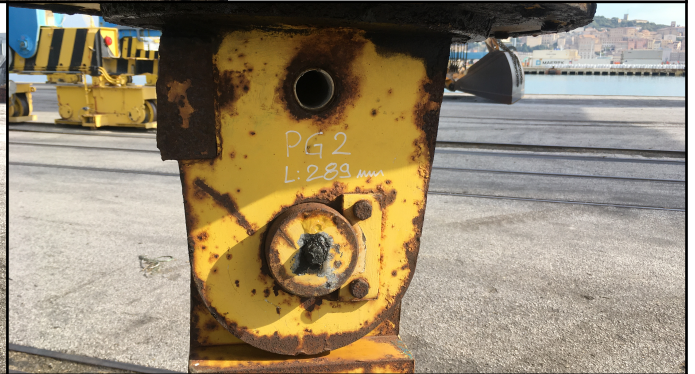
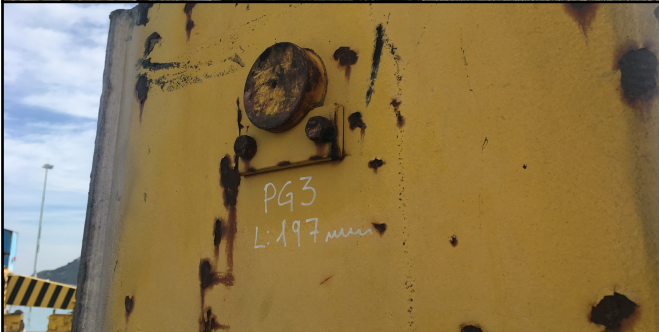
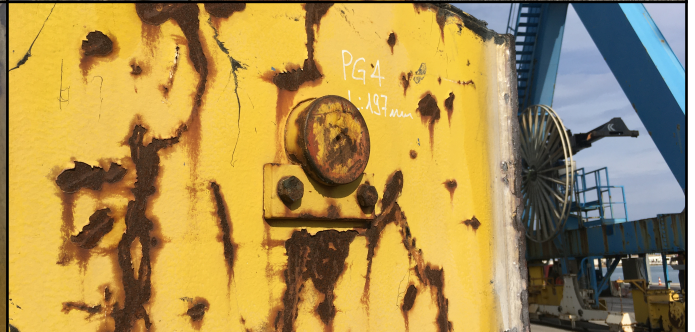
ULTRASUONI (UT) SU BOZZELLO 1

PUNTO	PARTICOLARE ESAMINATO	ACCETTABILE	NON ACCETTABILE	DIFETTO RILEVATO
PG1	PERNO ANCORA	X		
PG2	PERNO ANCORA	X		
PG3	PERNO PULEGGIA	X		
PG4	PERNO PULEGGIA	X

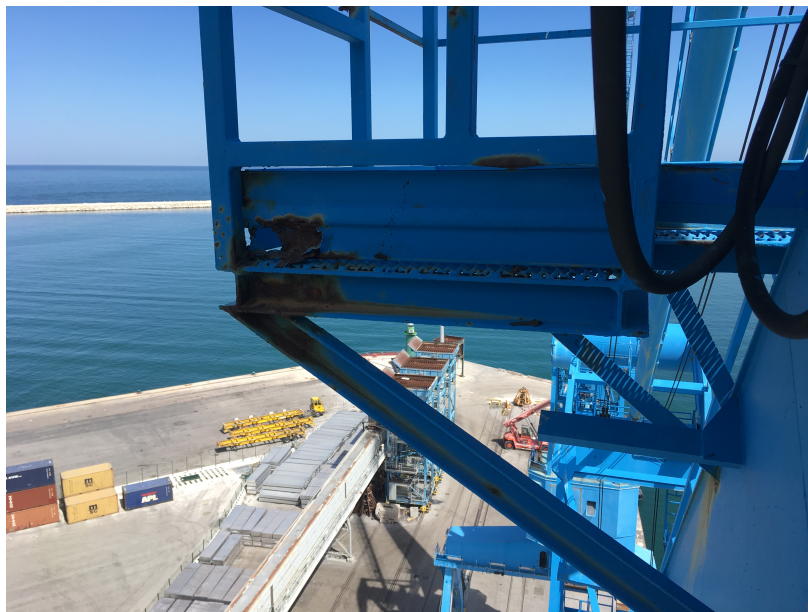
Particolari considerazioni sono da farsi per i **ballatoi**, i **corrimano** e le **scale di accesso** sia alla cabina di manovra, sia a punti di controllo e manutenzione. Tali componenti sono, infatti, le parti in acciaio di minor spessore di tutta la struttura, e con il più sfortunato rapporto di aspetto. I grigliati, i profili sottili, ed anche i piccoli profili tipo UNP, utilizzati appunto per scale e ballatoi, hanno infatti un'elevata superficie esposta alle intemperie in rapporto alla loro massa, e sono quindi particolarmente soggetti ai fenomeni corrosivi in atmosfera salina. Sono i primi componenti ad essere intaccati da ossido, e generano poi gocciolio e scoli che vanno a ledere tutte le parti sottostanti e limitrofe. Tali componenti vanno assolutamente ripristinati o sostituiti, a seconda della gravità, in primo luogo per salvaguardare il lavoro e la salute dei manutentori, ed in secondo luogo per evitare il dilagare di detti fenomeni corrosivi. A seguire una foto che illustra quanto sopra descritto.

- **Ballatoi, scale e corrimano** presentano importanti problematiche relative allo stato corrosivo, meglio descritte in precedenza nei paragrafi dedicati. Richiedono un intervento immediato per la fruizione della macchina.

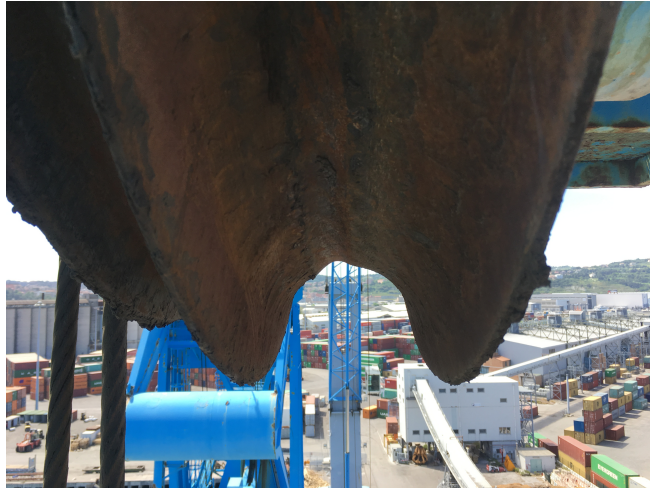
Foto 16 [Pulegge estrema falchetto]

le pulegge che compongono il sistema di sollevamento del carico, si presentano in uno stato di elevata usura.

Nella Foto 16 si evidenzia, nella zona del fondo gola delle pulegge, una marcata usura della sede di transito della fune.

Tale fenomeno, richiede una sostituzione dei pezzi, avendo palesemente perso la originale forma della sede di passaggio della fune, completamente al di fuori delle normali tolleranze di progetto.

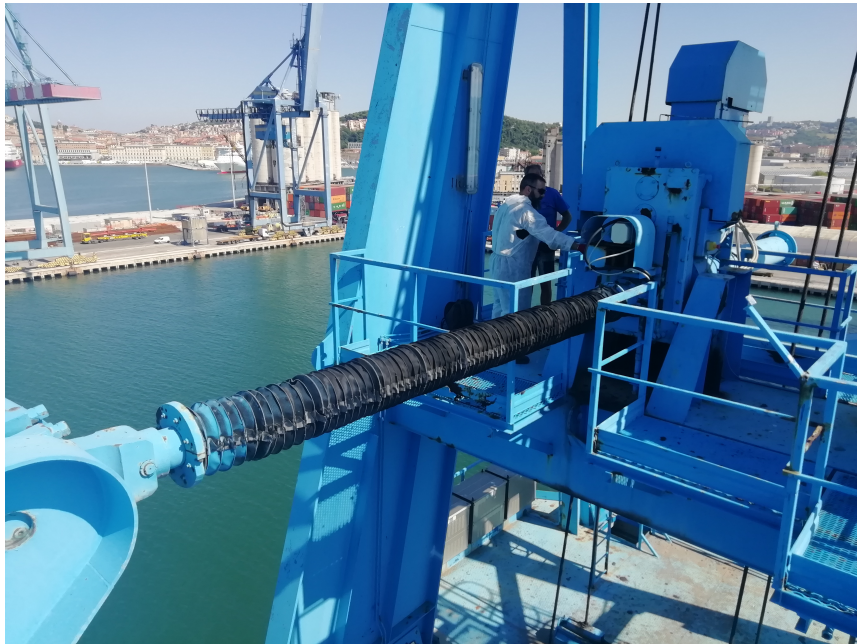
Fig. 17

Il movimento di brandeggio (abbassamento e sollevamento del quadrilatero) viene effettuato tramite **attuatore lineare a vite senza fine** con motoriduttore elettrico, nella successiva figura 17. Il cinematismo risulta reversibile, infatti, come evidenziato in precedenza, la carente coppia di bloccaggio del freno del motoriduttore ha fatto cedere il sistema alla forza del vento facendo abbassare il braccio in occasione della forte tempesta del 9 Luglio, e questo senza generare alcun danno o lesione agli organi meccanici. Alla luce di questa conclusione la funzione del freno diventa ancora più importante, perché una sua rottura o un suo ulteriore calo di prestazioni potrebbe generare un improvviso abbassamento del braccio, anche in condizioni inaspettate e senza vento forte. **E' indispensabile controllare e revisionare sia il gruppo freno sia il gruppo di attuazione con il relativo motoriduttore, quindi ingranaggi e cuscinetti, vite senza fine e relativa chiocciola, e tutte le parti meccaniche usurabili.**

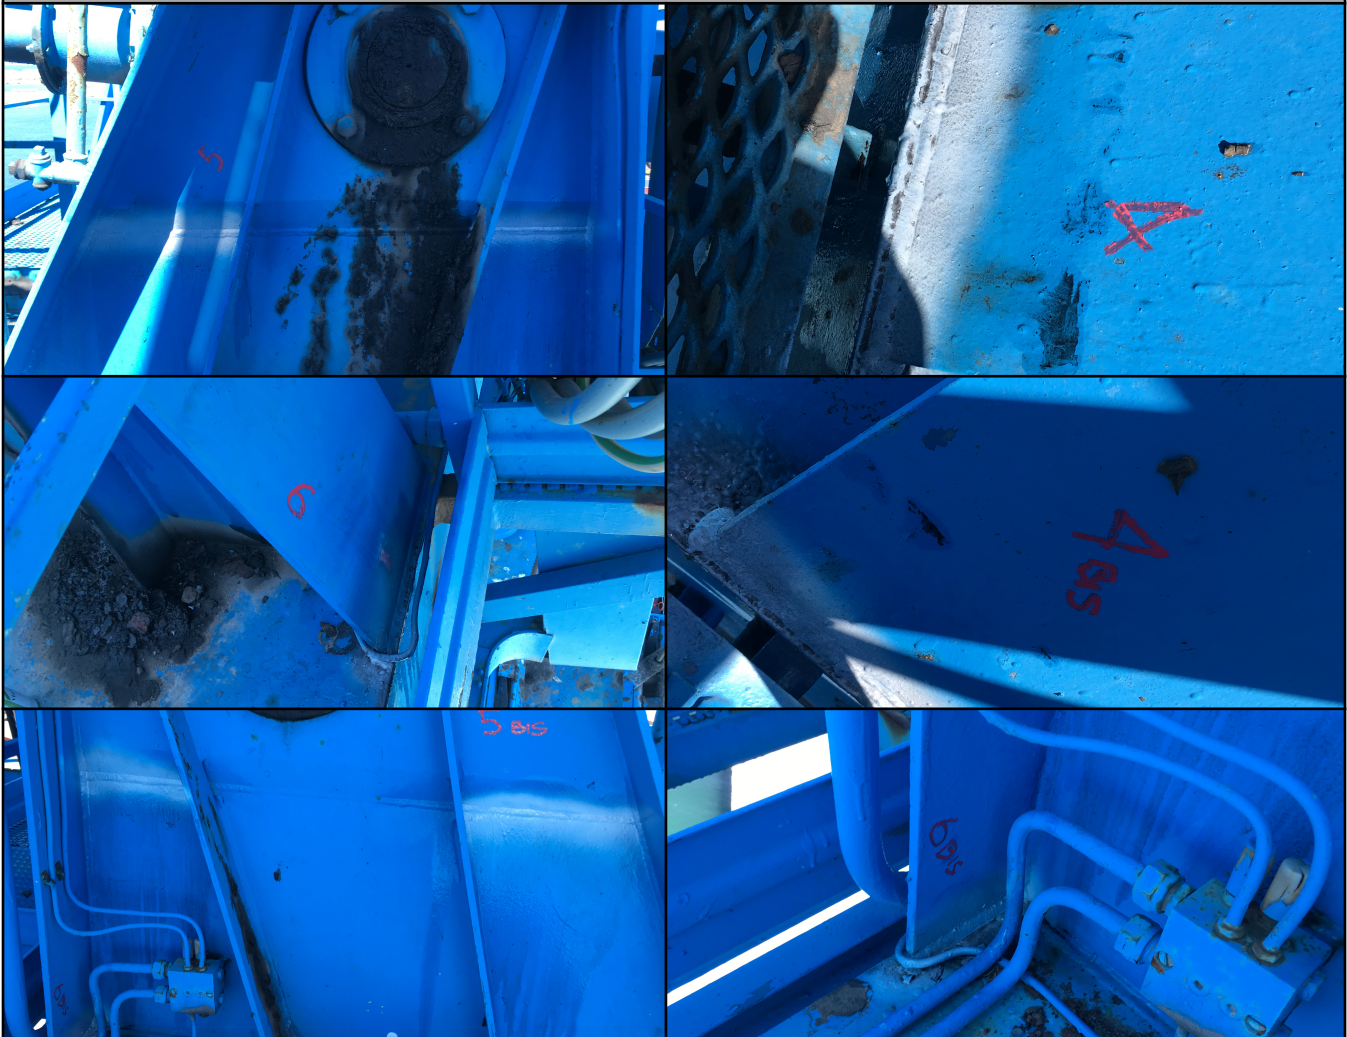
MAGNETOSCOPIA (MT) SU STRUTTURA DI SUPPORTO ATTUATORE DI BRANDEGGIO

PUNTO	PARTICOLARE ESAMINATO	ACCETTABILE	NON ACCETTABILE	DIFETTO RILEVATO
4	SUPPORTO ATTUATORE	X		
5	SUPPORTO ATTUATORE	X		
6	SUPPORTO ATTUATORE	X		
4 bis	SUPPORTO ATTUATORE	X		
5 bis	SUPPORTO ATTUATORE	X		
6 bis	SUPPORTO ATTUATORE	X

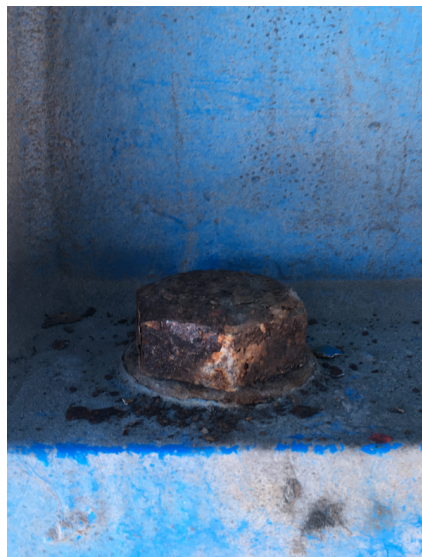
Fig 18

Come si può notare non è più visibile la sigla identificativa della tipologia e della classe del bullone. La superficie è stata irrimediabilmente intaccata dalla corrosione, e anche se non vi è una evidente diminuzione di spessore, non è più possibile avere la certezza di resistenza del collegamento. E' inoltre difficile inserire la chiave, e si ha il rischio che nelle successive fasi di controllo e serraggio il profilo esagonale ceda agli sforzi di sollecitazione. La rondella inferiore è stata anch'essa intaccata dalla corrosione, e la variazione di spessore potrebbe aver generato una diminuzione della forza di serraggio.

Sono da sostituire tutte le bullonature che presentano livelli di corrosione inaccettabile. Con la presente appendice 1 ci si propone di stabilire un criterio generale di scelta dei bulloni da conservare rispetto a quelli da sostituire, facendo riferimento a foto di bulloni realmente presenti nella struttura della macchina analizzata.

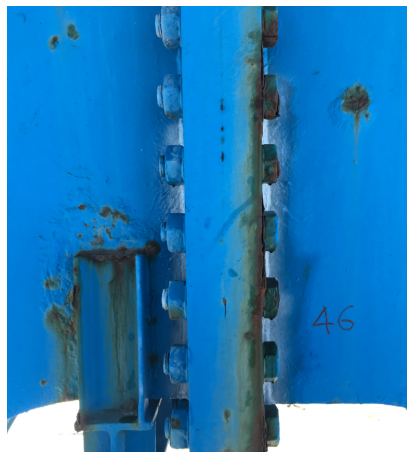
Foto 19

La successiva foto 19 mostra altri bulloni che sono assolutamente da sostituire.
