studio tecnico Guardati Progettazione meccanica C.da San Marco Vecchio, 83 - 62010 Treia (MC) P.Iva 01743870436 E-Mail: info@studioguardati.it - www.studioguardati.it/

ISO / R 128 EUROPE		Gru a Portale		Reggiane O.M.I.	
				Denominazione interna		14	
				Numero di Fabbrica		41014 / 1	
				Anno		1989	
				Matricola I.S.P.E.S.L.		AN / 551 / 89	
Disegno/Documento N°				Rev.			
Relazione tecnica Reggiane 14_R00				00		A4

1. INQUADRAMENTO E STATO GENERALE DELLA MACCHINA

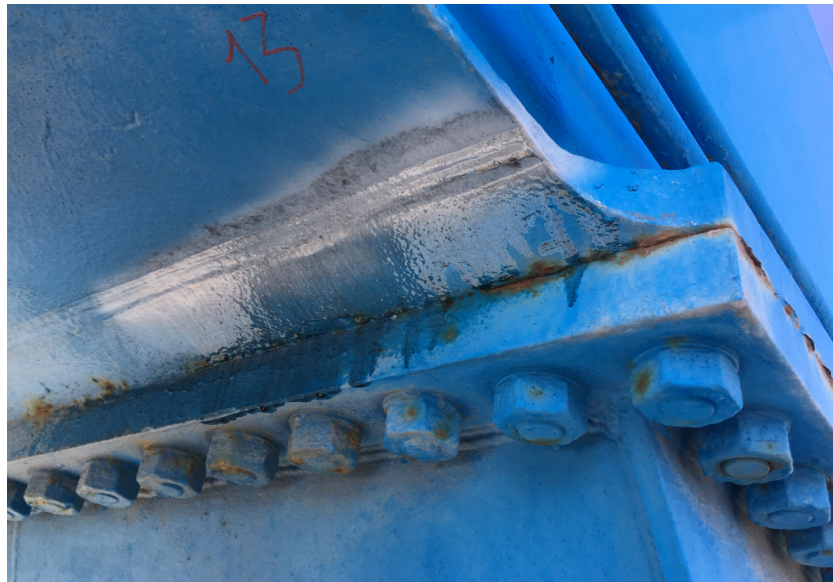
Foto 20

Nella successiva foto di figura 20 si evidenziano bulloni in buono stato di conservazione, che non necessitano di essere sostituiti.

E' ancora integro lo strato protettivo, anche se non in perfette condizioni. Lo stato della testa del bullone e del dado solo palesemente integre superficialmente, e non ci sono apparenti motivi di dubitare dell'integrità interna del collegamento. Risulta facile intervenire con un ripristino dello strato protettivo, e la pulizia non necessita di metodi particolarmente aggressivi, come mole o abrasivi.
