Oggetto : Richiesta di intervento da parte di questo comitato di quartiere presso l'Amministrazione Comunale di Forli per poter rendere la Via Borghetto Rotondo un luogo dignitoso .

RELAZIONE TECNICA

Descrizione dello stato di fatto della via Borghetto Rotondo del quartiere Ronco di Forlì

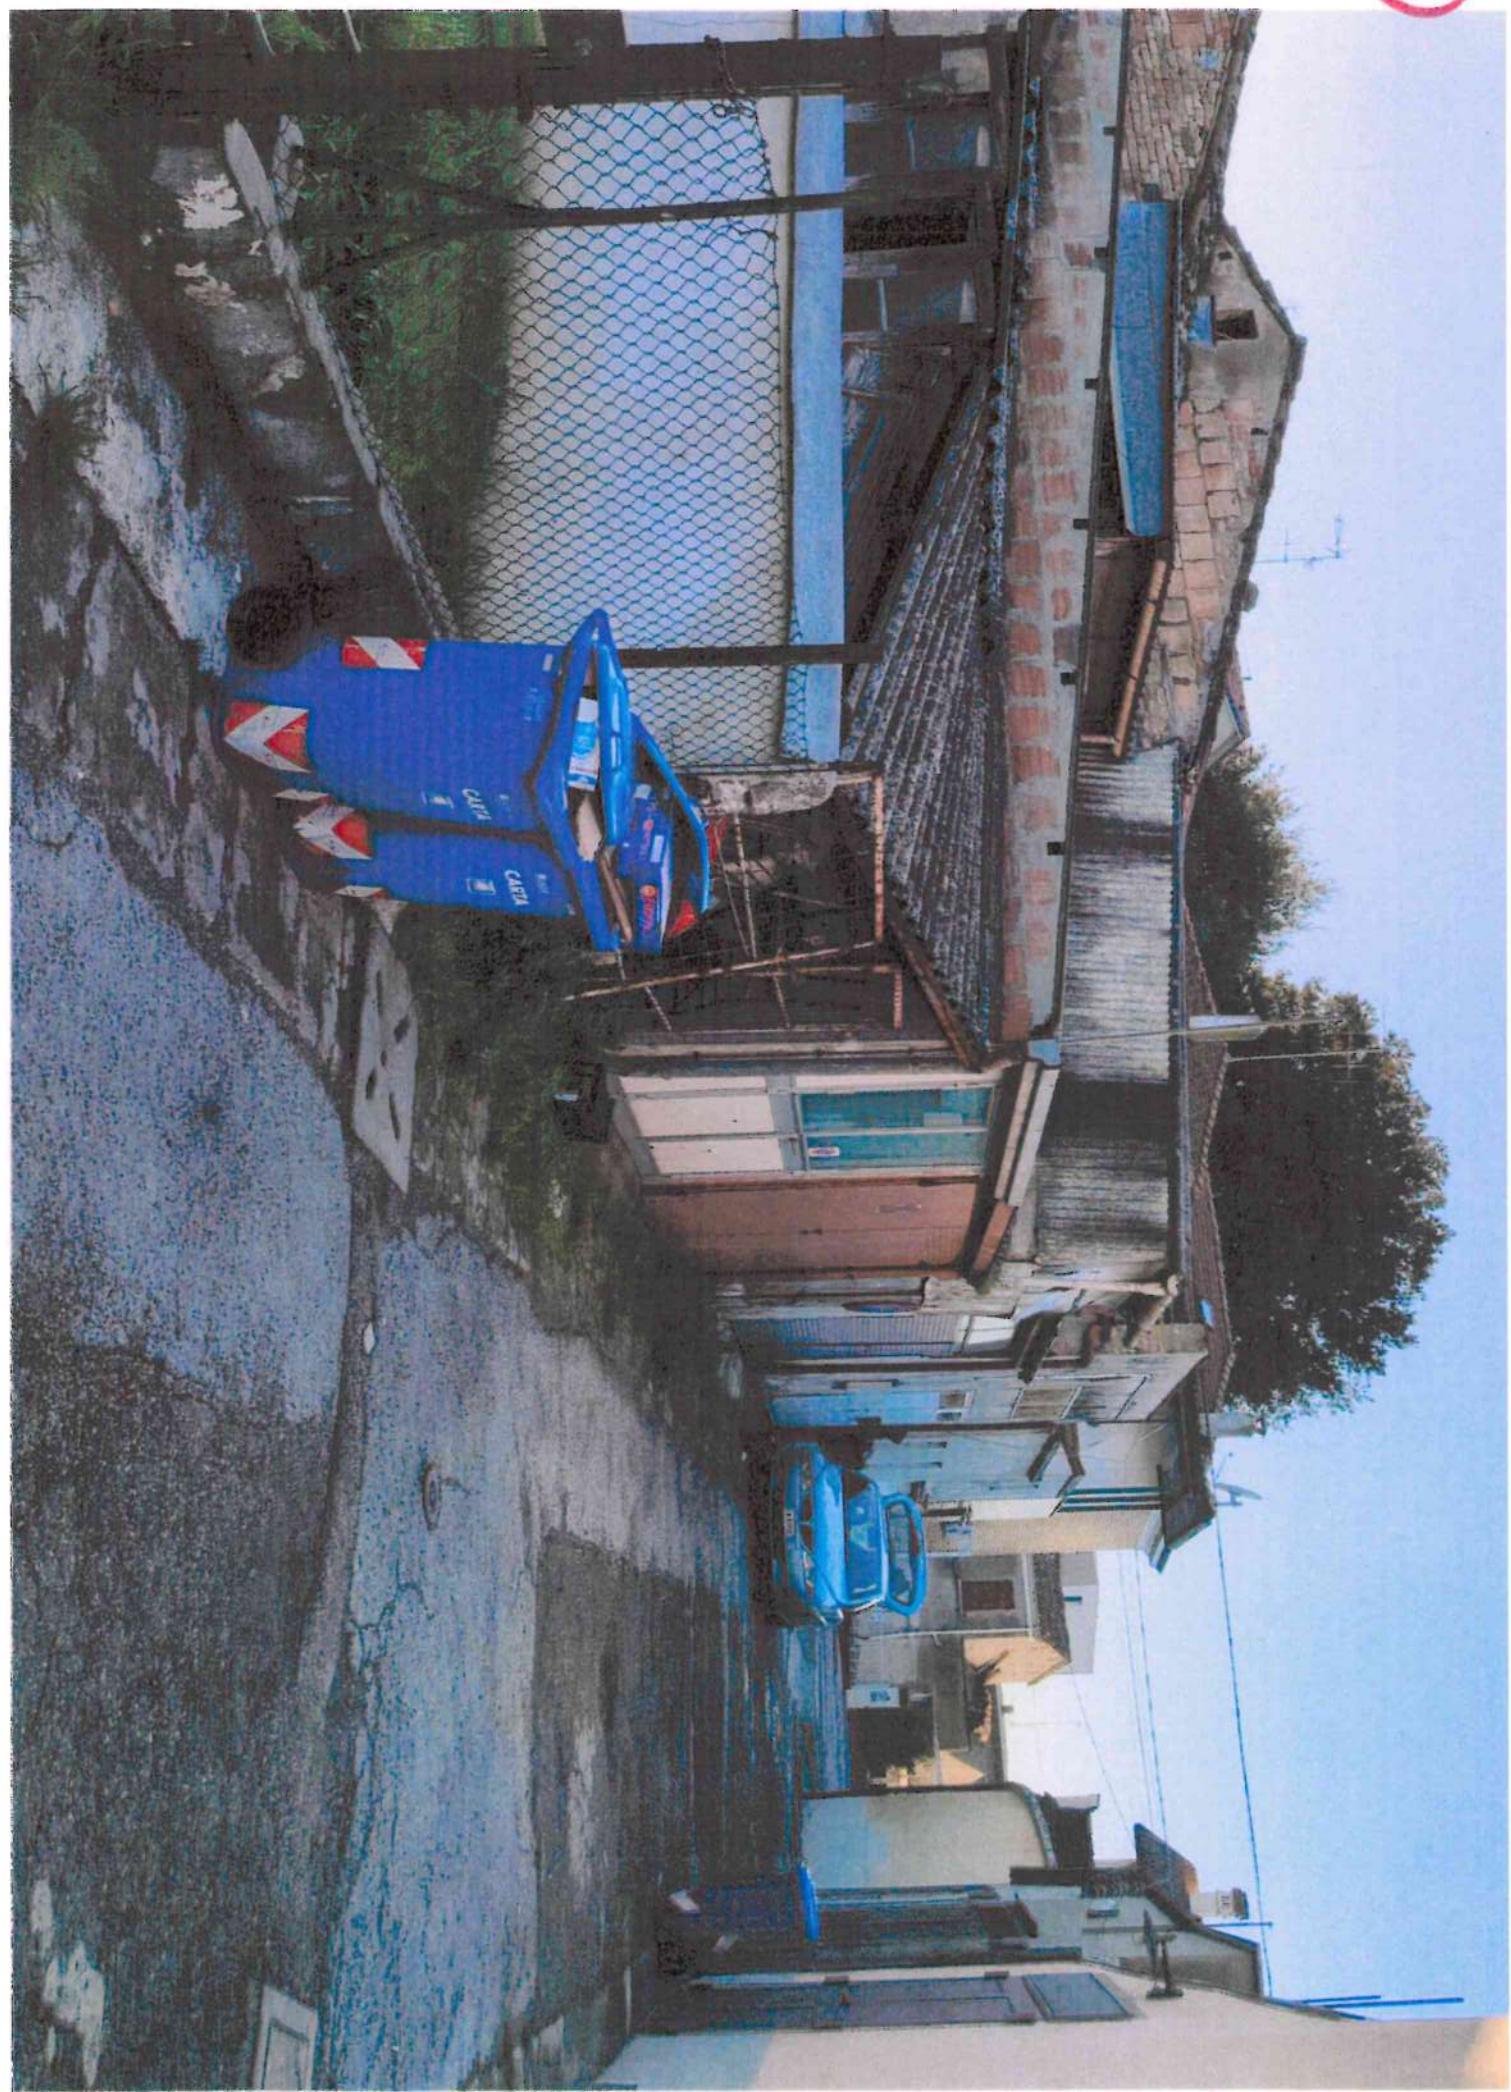
La via principale – quella più larga - è una strada di servizio ad abitazioni , garage , piccoli depositi e baracche in genere che si presentano in lamiera o altri materiali anche con coperture in Eternit prestandosi ad essere a volte luoghi di dimora per ratti e altri animali.

ETERNiT 2

Per le baracche occorre una verifica autorizzativa /concordando con i proprietari una dignitosa sistemazione
