COMUNE DI SANTA MARIA CAPUA VETERE
Provincia di Caserta

**Sito Orfano "EX MATTATOIO COMUNALE SANTA MARIA CAPUA VETERE":
PROGETTAZIONE E REALIZZAZIONE DEGLI INTERVENTI DI BONIFICA DI SUOLI**

AGGIORNAMENTO (Fase I) DEL PIANO DI CARATTERIZZAZIONE AMBIENTALE DI CUI AL DD n. 813 del 27/10/2015 e DD n. 854 del 03/11/2015 e AGGIORNAMENTO (Fase II) DELLA ANALISI DI RISCHIO SITO SPECIFICA DI CUI ALLA CONVENZIONE DI SERVIZI prot. 2015 0765794 del 10/11/2015

RILIEVO FOTOGRAFICO

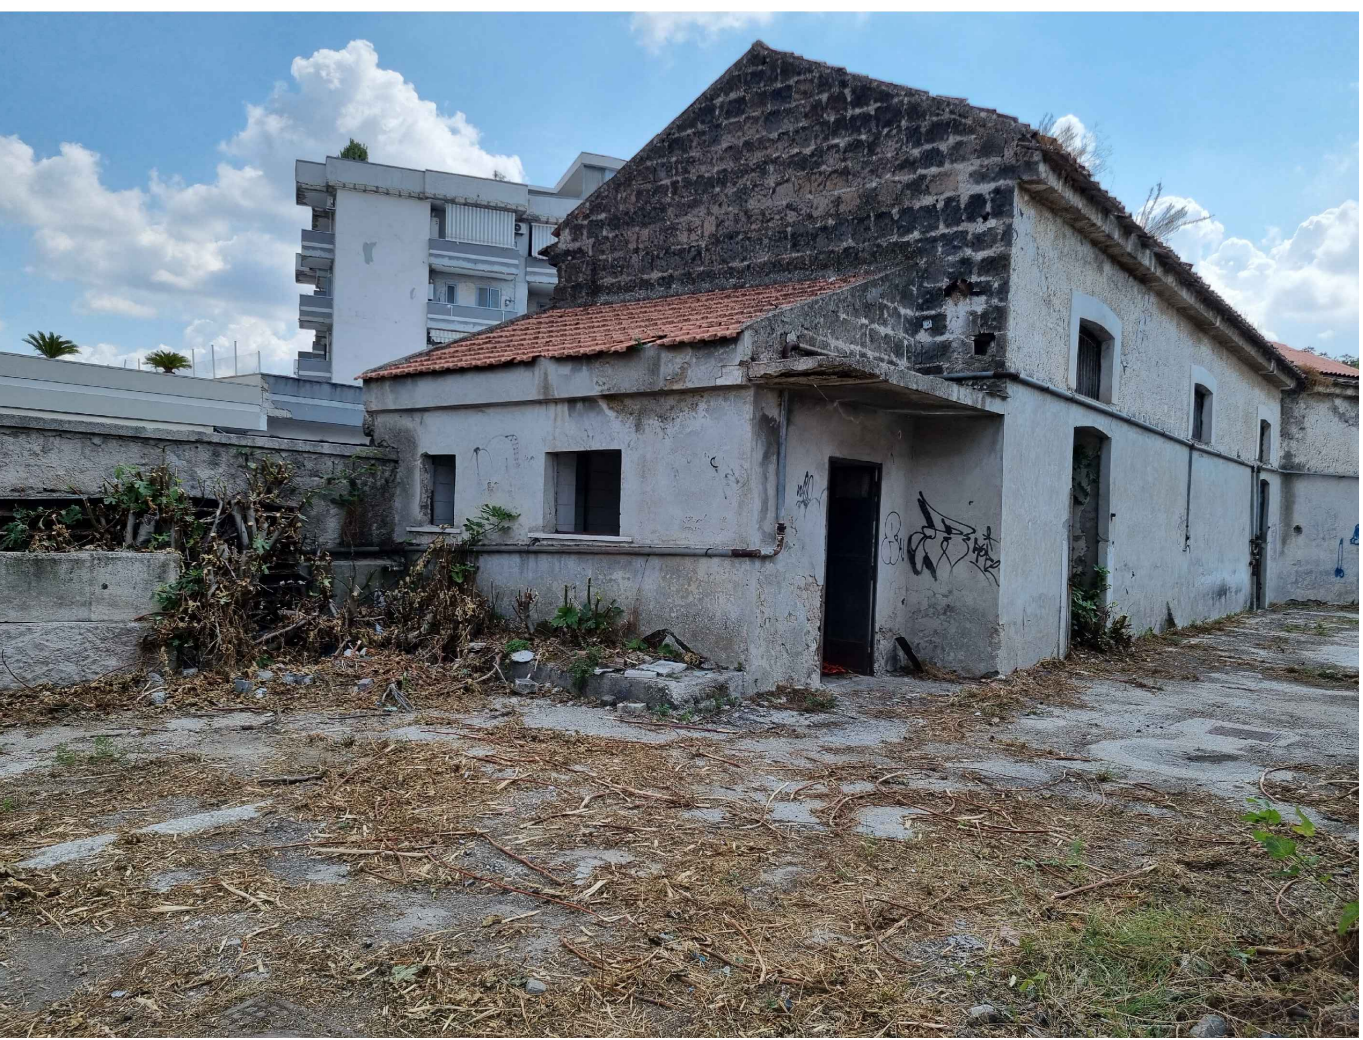
Foto n° 1
Vista Nord dell'Edificio C

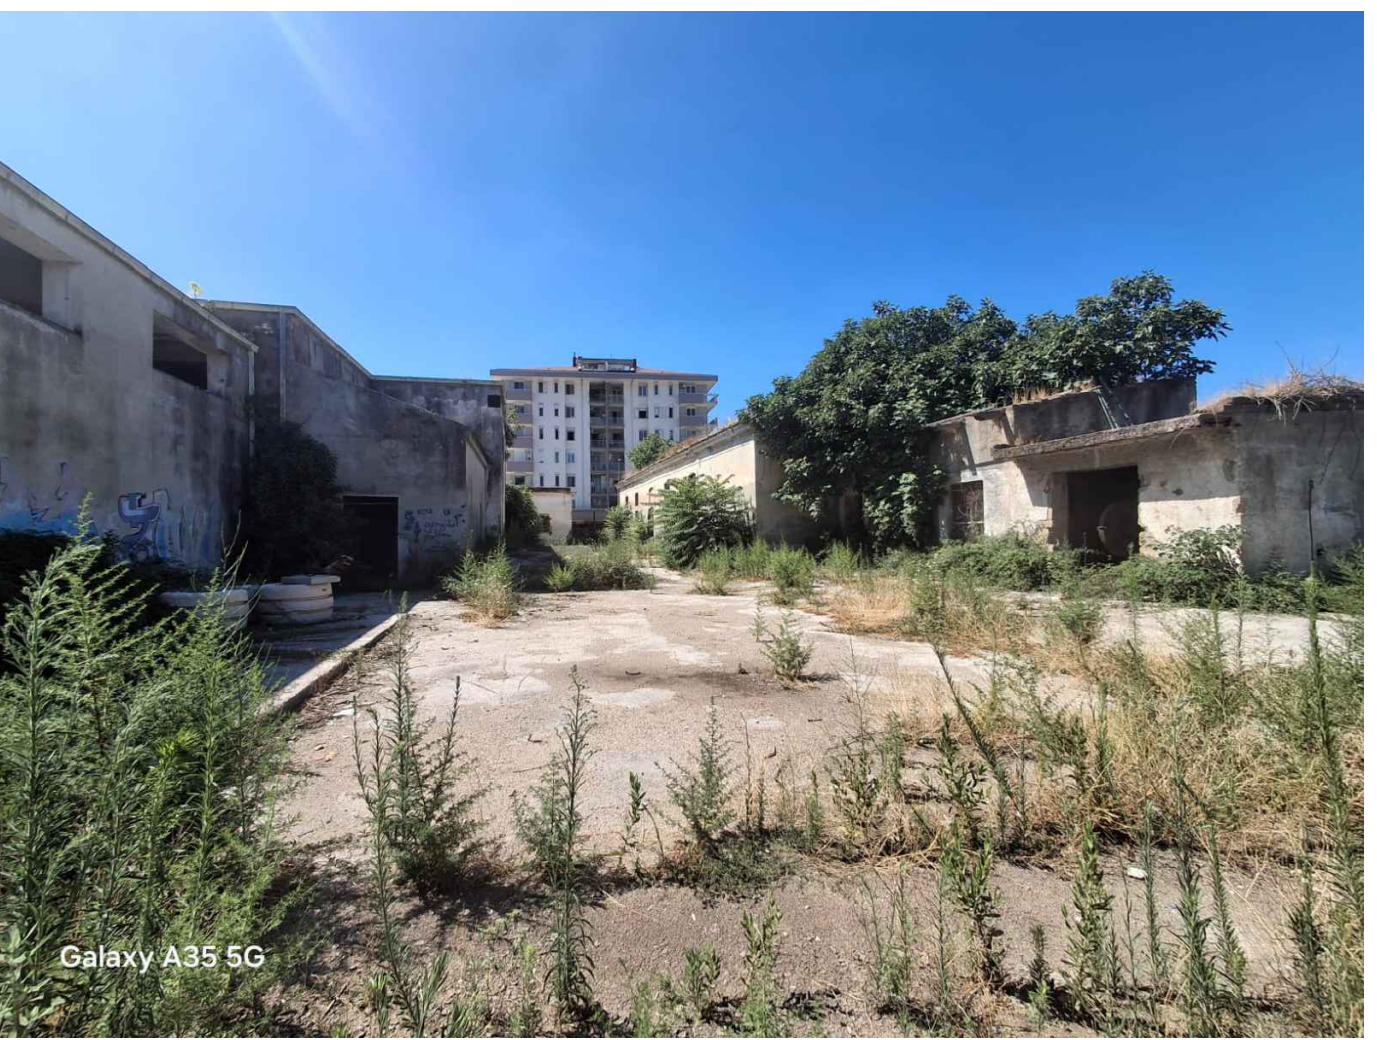
Foto n° 2
Vista generica degli edifici abbandonati

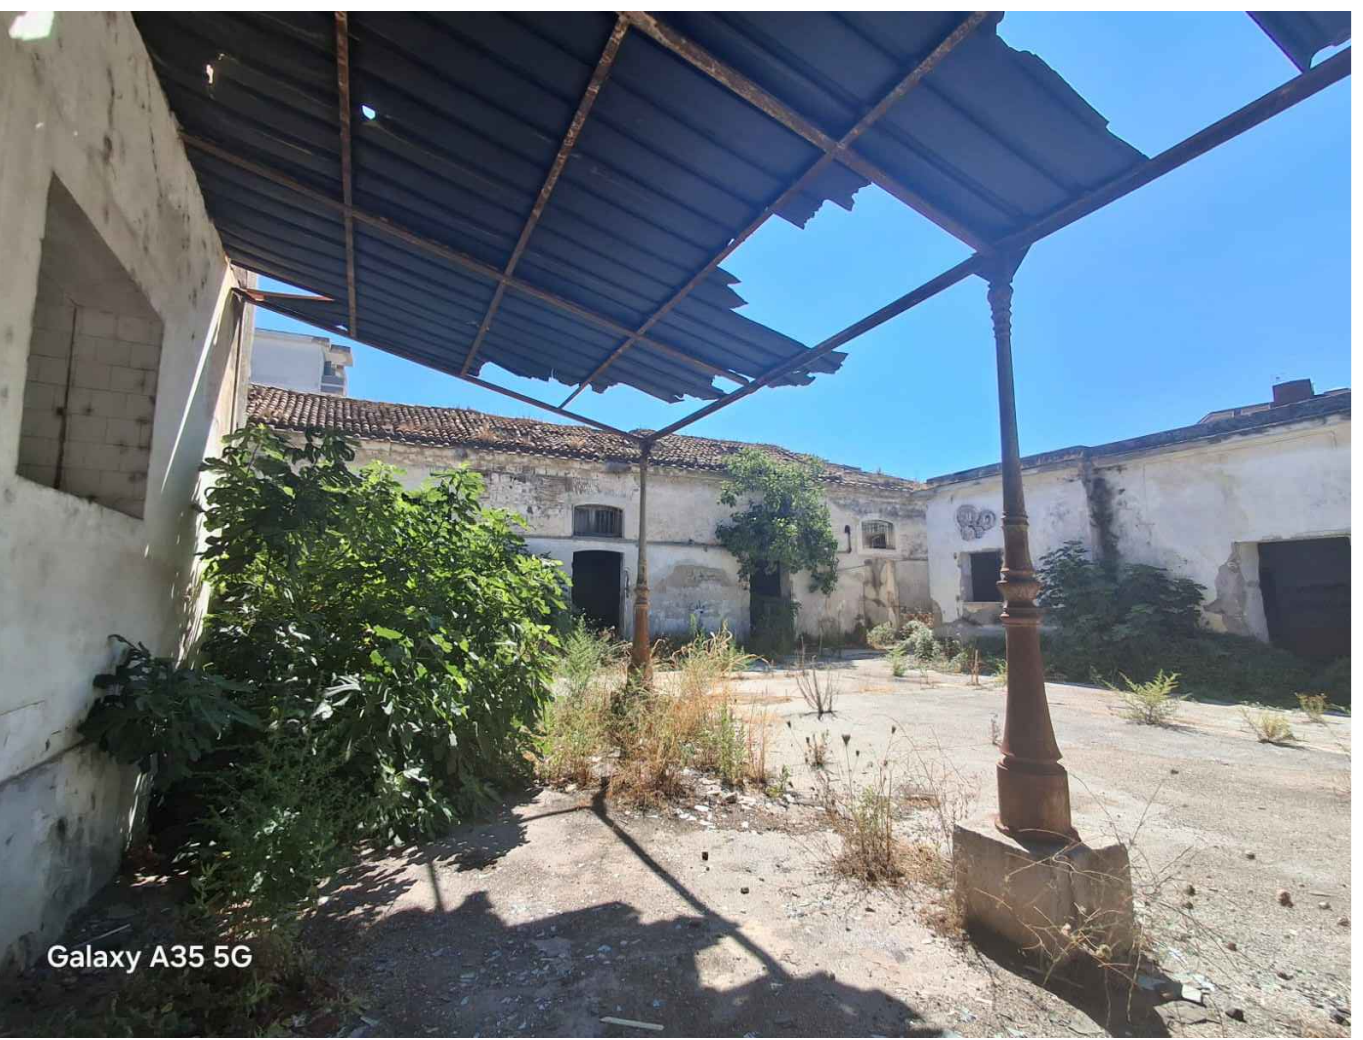
Foto n° 3
Vista di dettaglio dello stato di ammaloramento della tettoia appartenente all'Edificio B fronte Sud

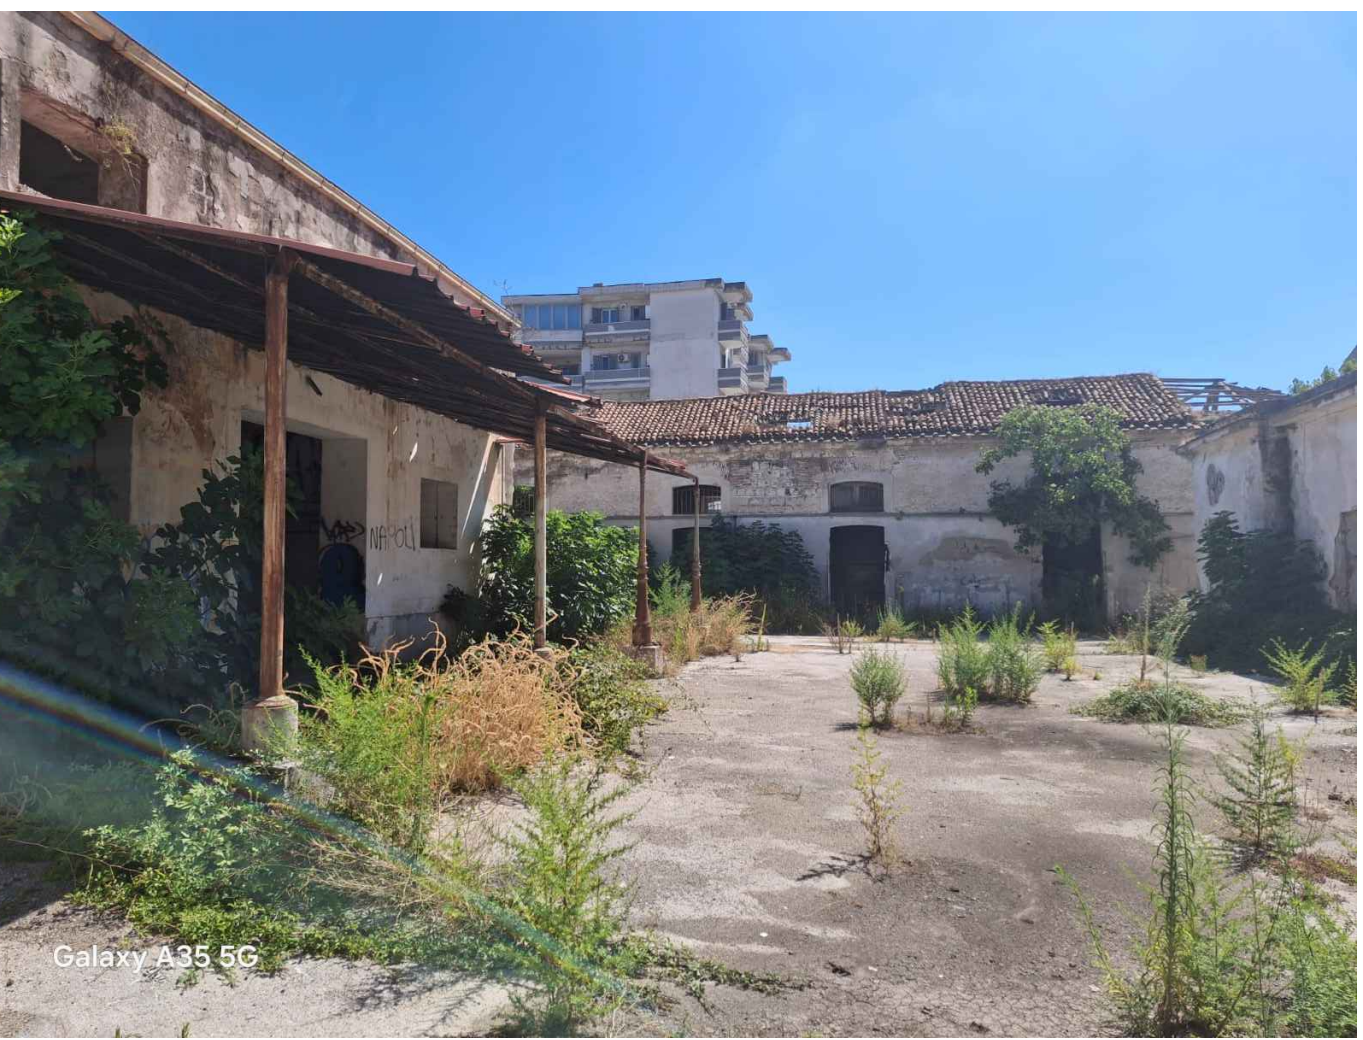
Foto n° 4
Vista generica degli edifici abbandonati

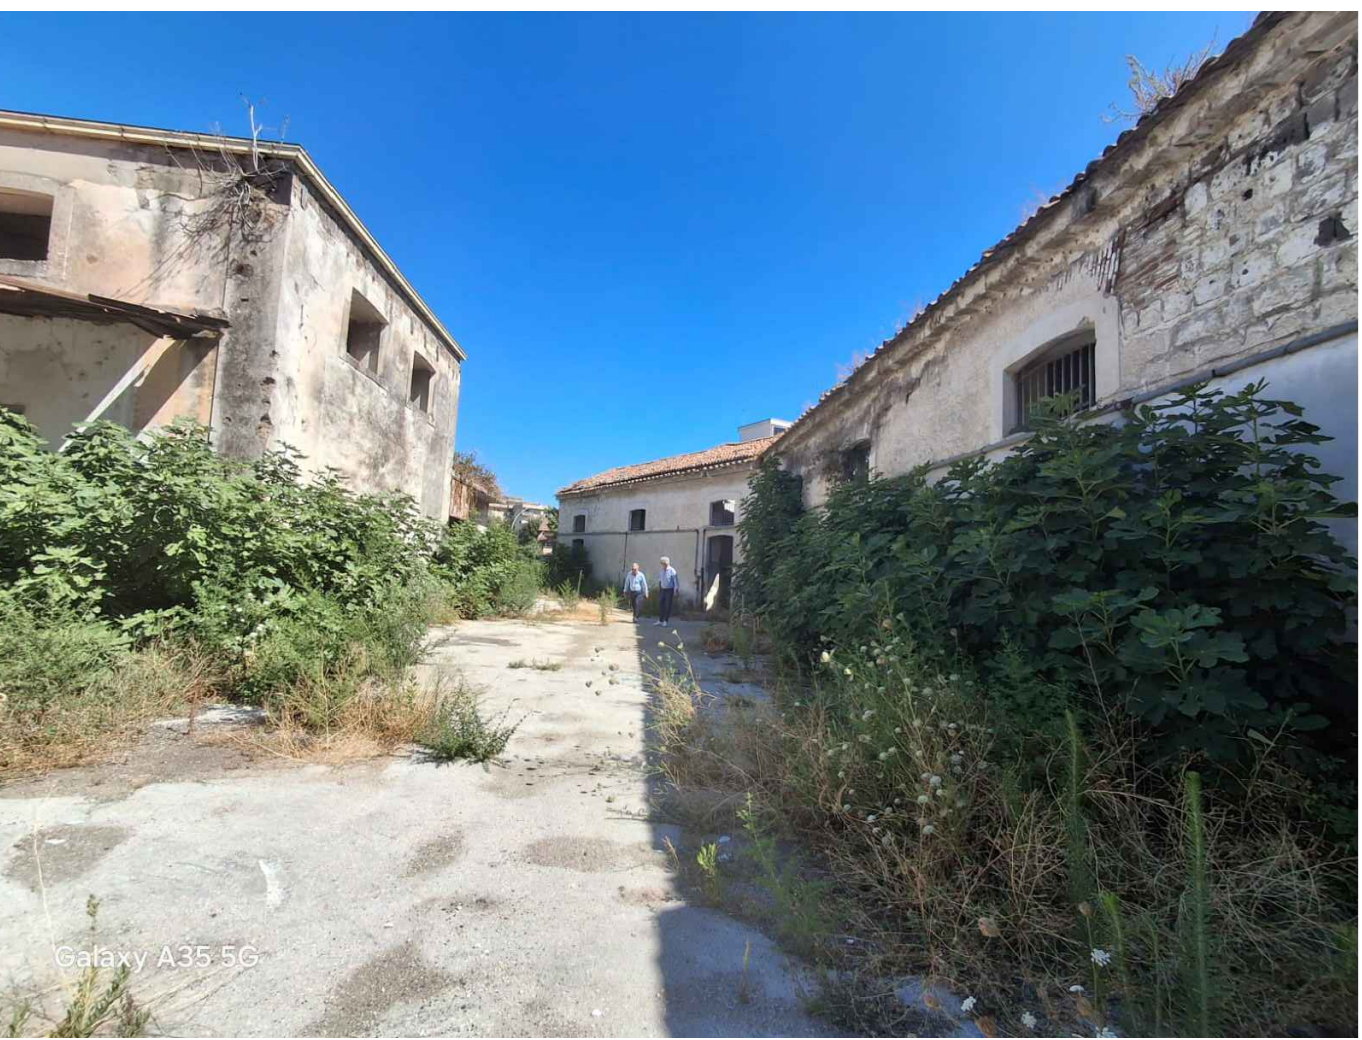
Foto n° 5
Vista generica degli edifici abbandonati

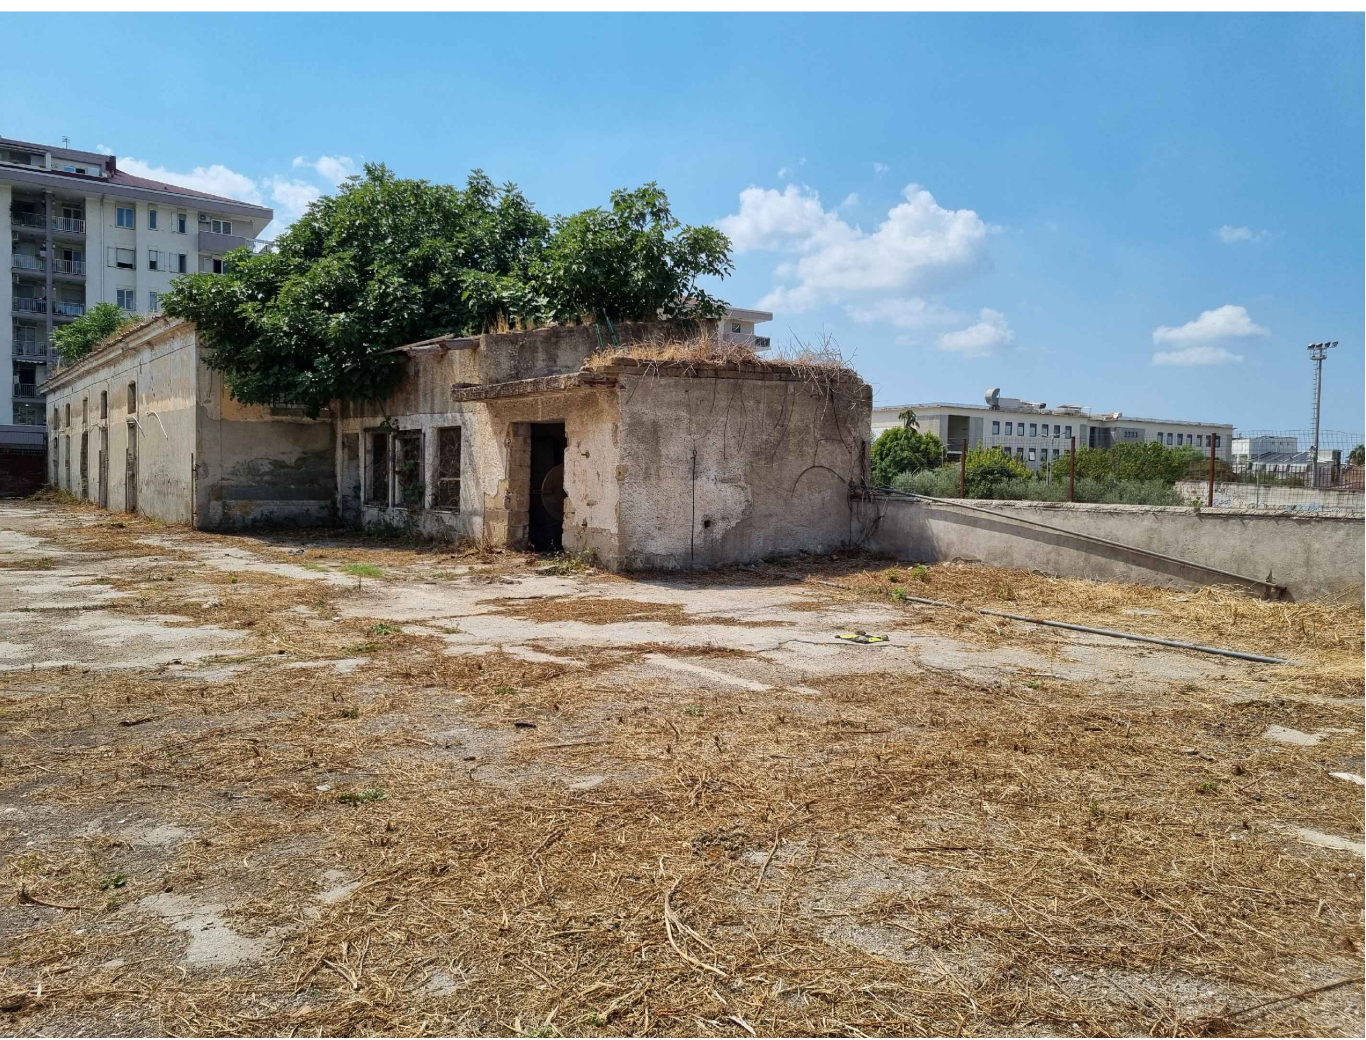
Foto n° 6
Vista Nord dell'Edificio A

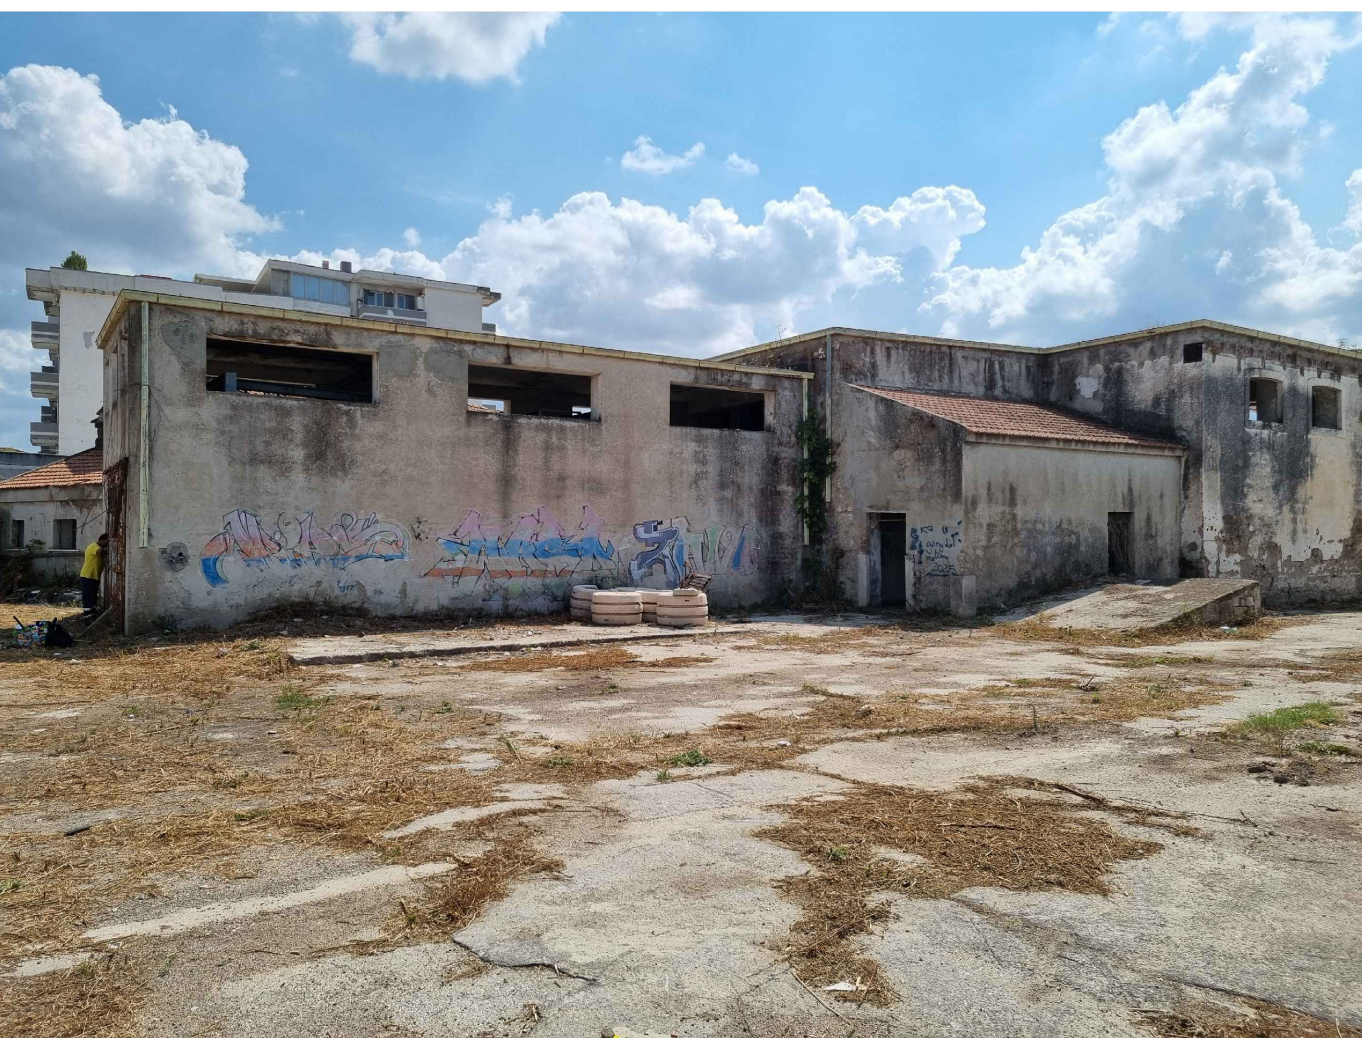
Foto n° 7
Vista del fronte Ovest dell'Edificio B

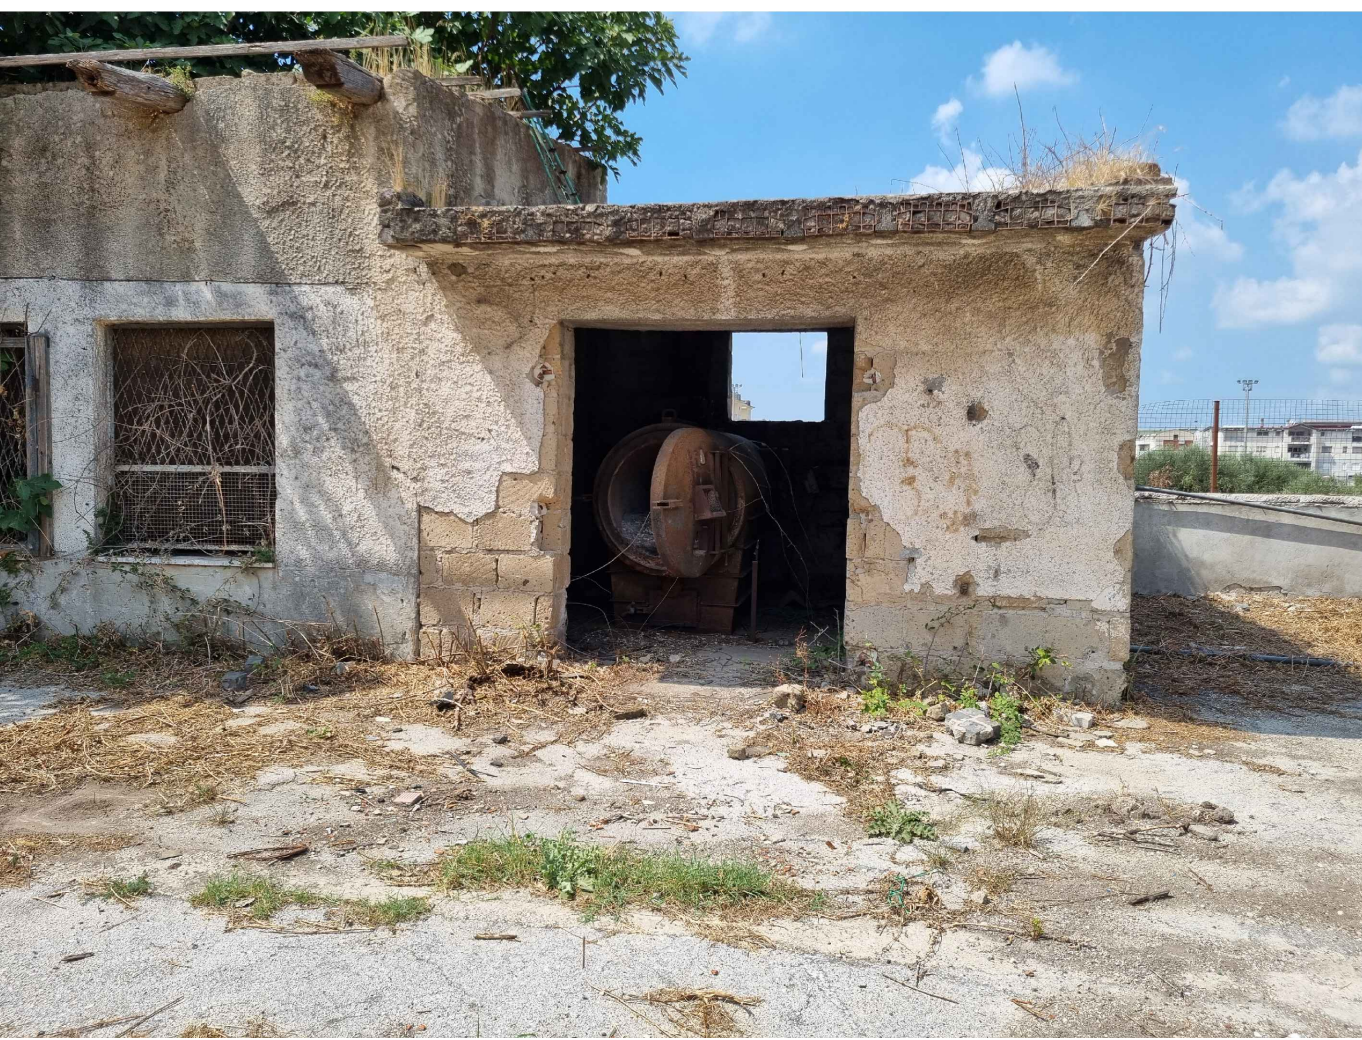
Foto n° 8
Vista del fronte Est dell'Edificio A

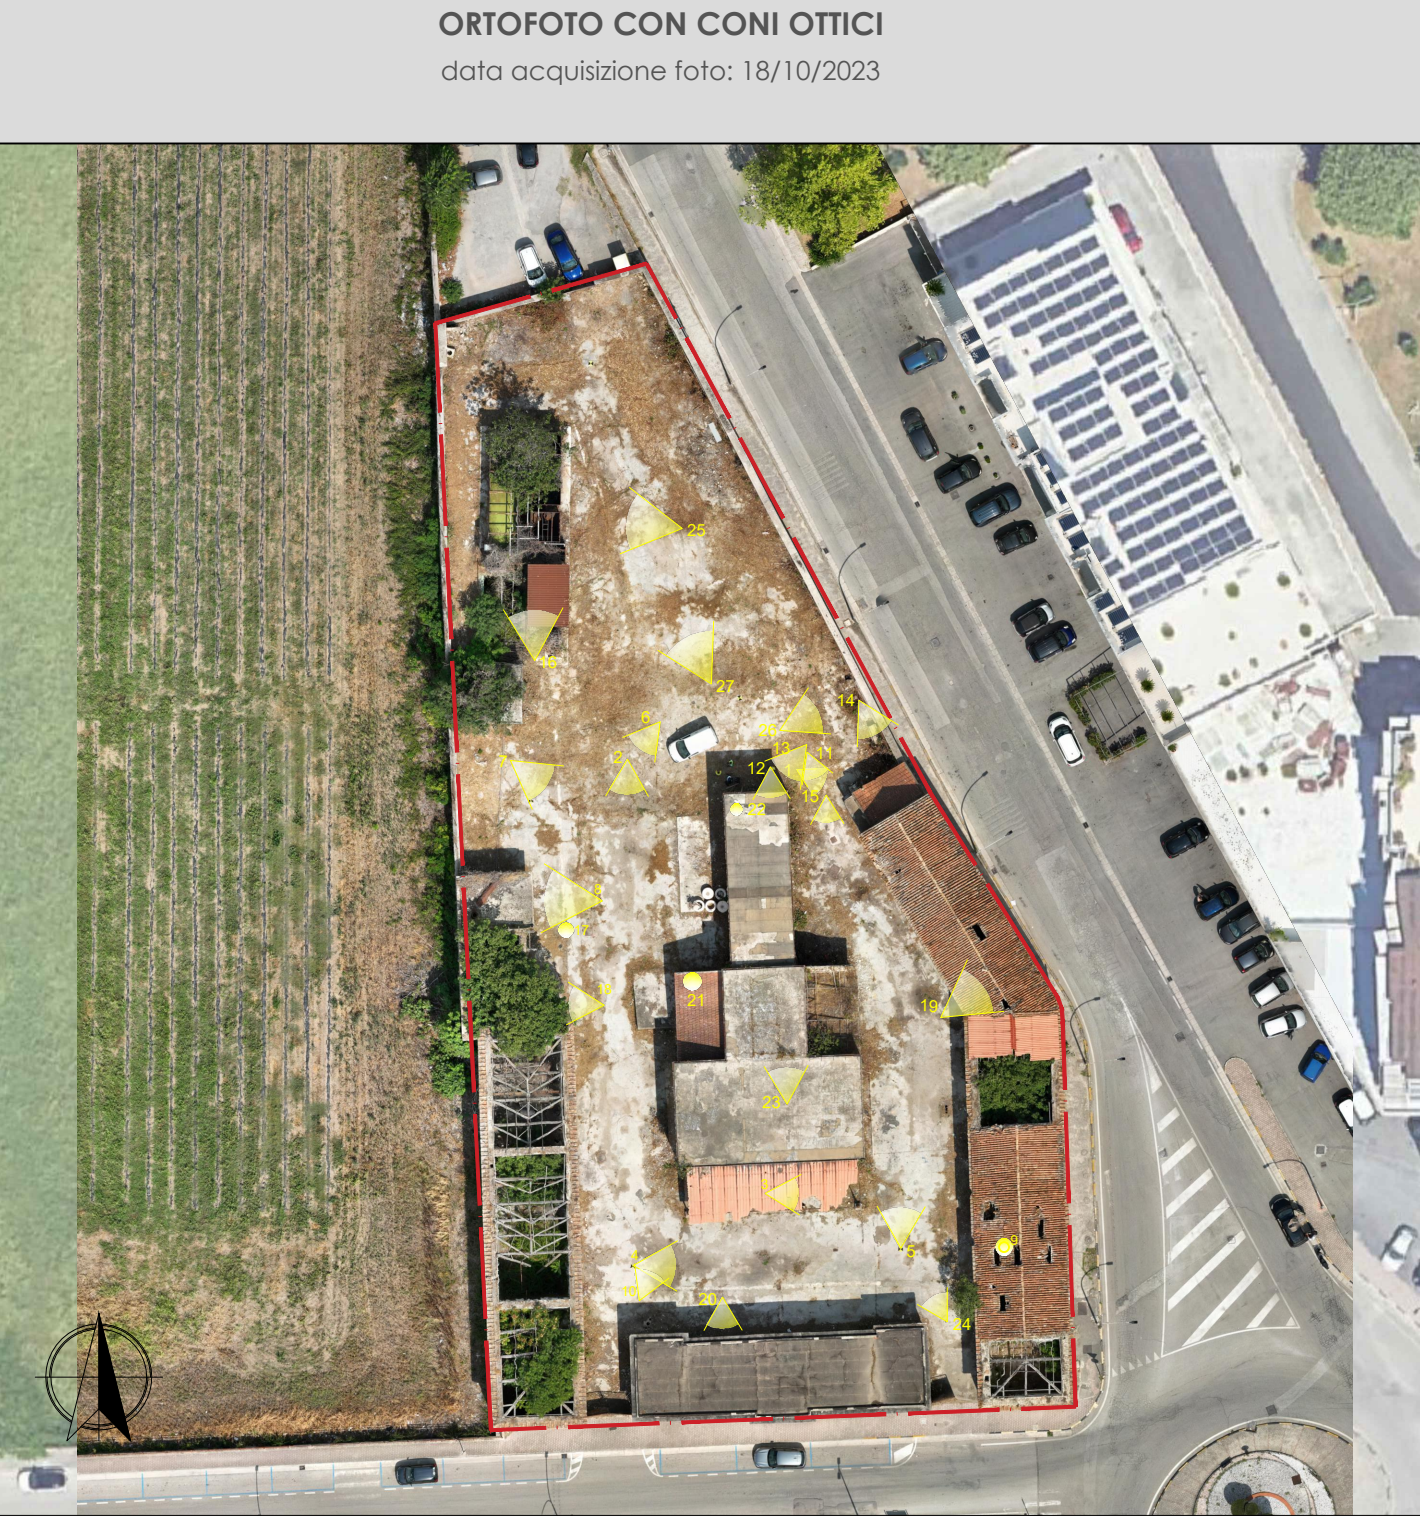
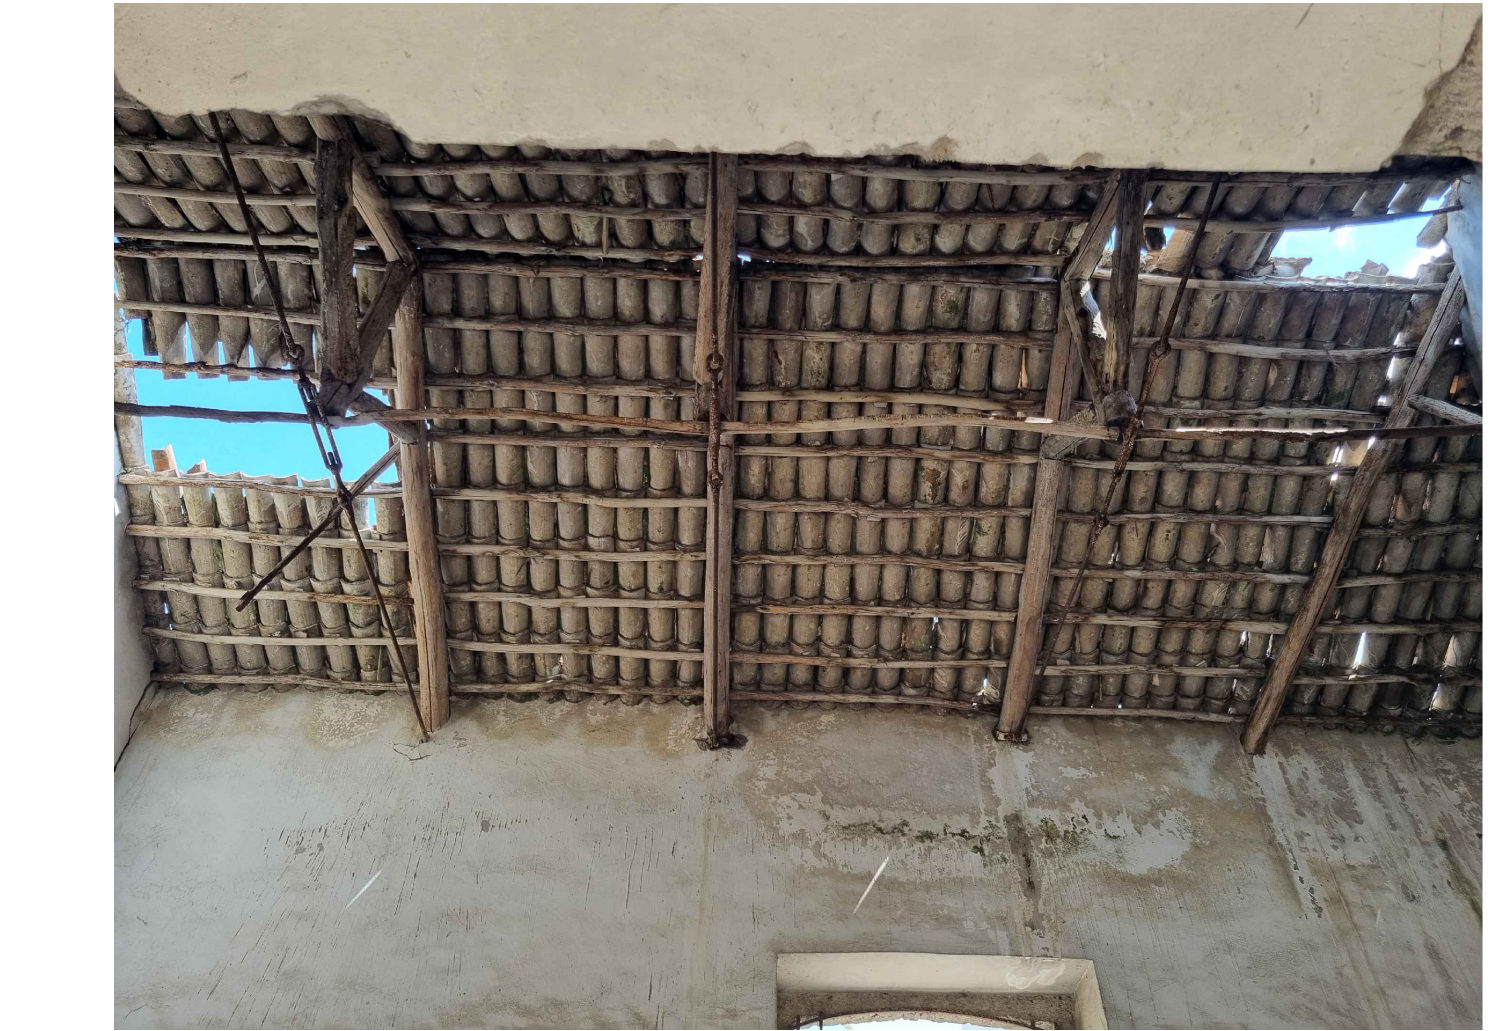
Foto n° 9
Vista di dettaglio dello stato di deterioramento della copertura dell'Edificio C

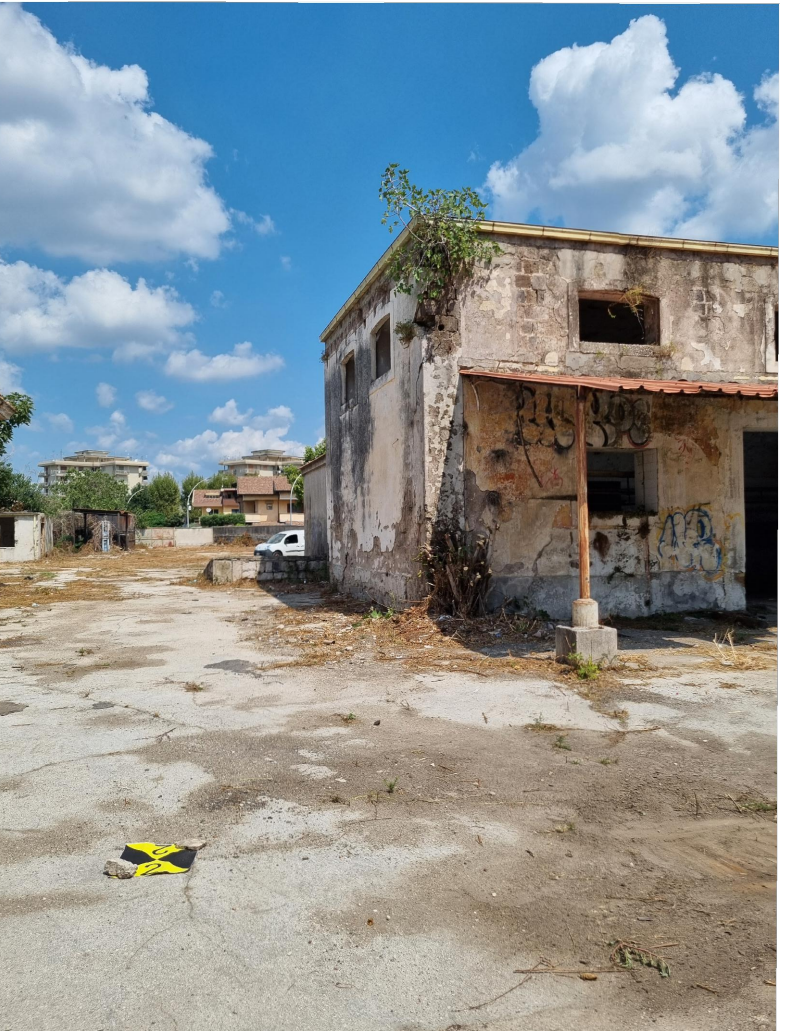
Foto n° 10
Vista generica degli edifici abbandonati

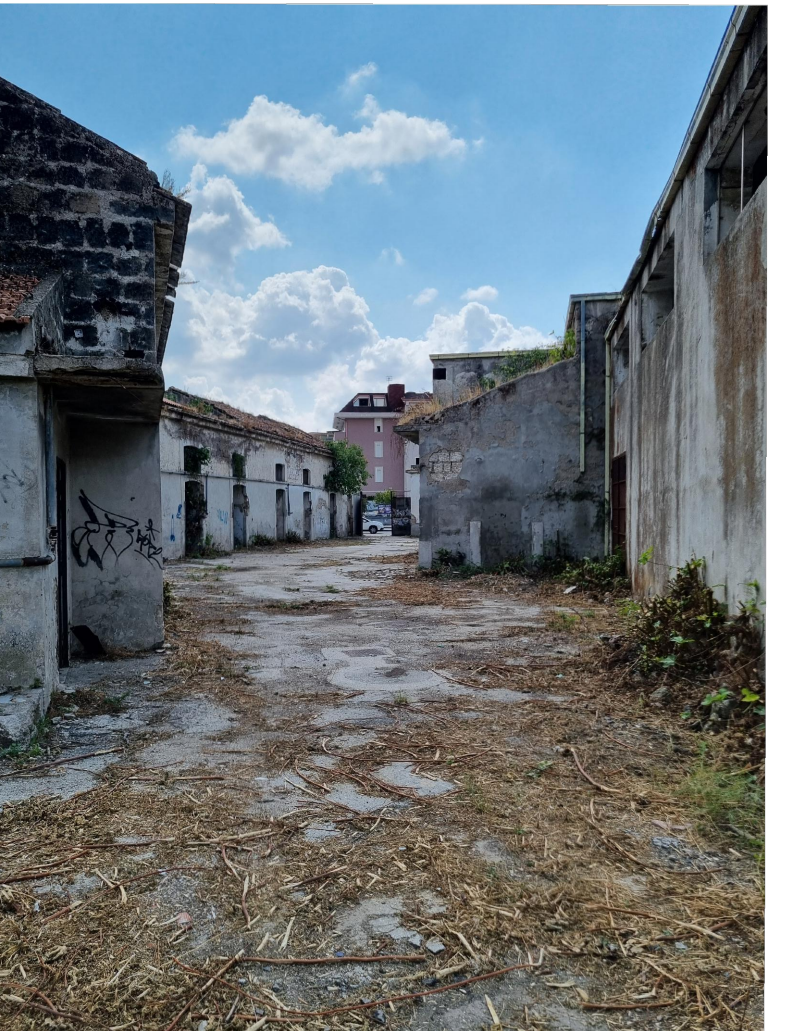
Foto n° 11
Vista generica degli edifici abbandonati

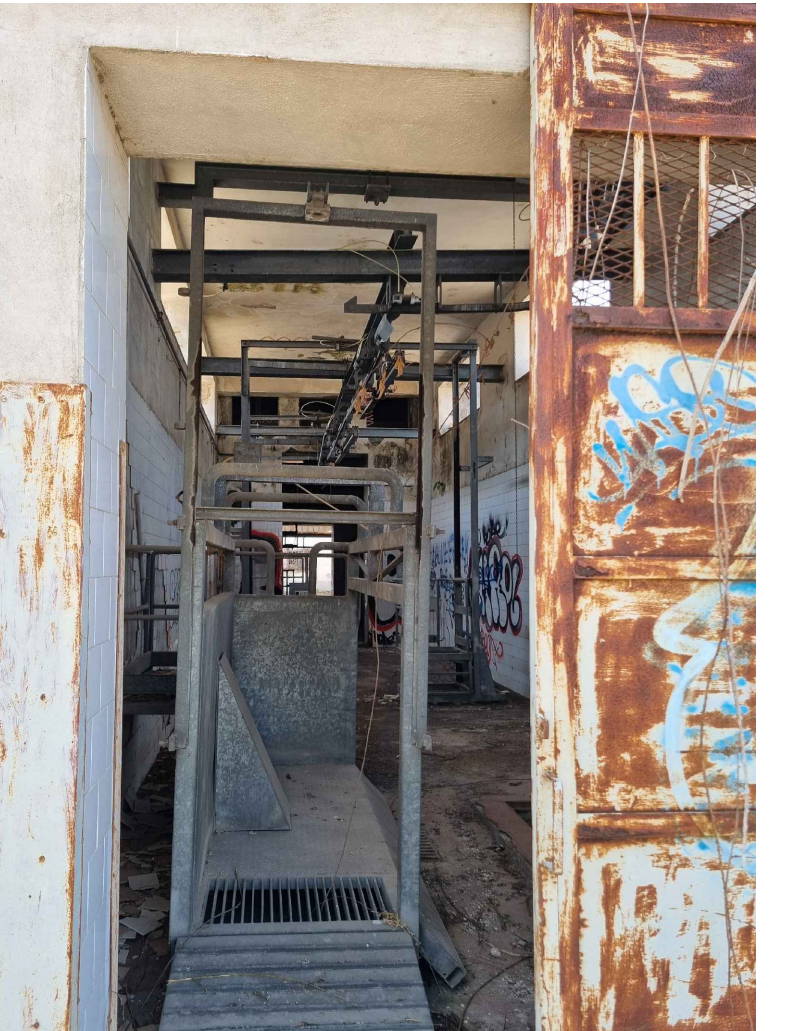
Foto n° 12
Apparecchiature meccaniche risalenti alle attività pregresse

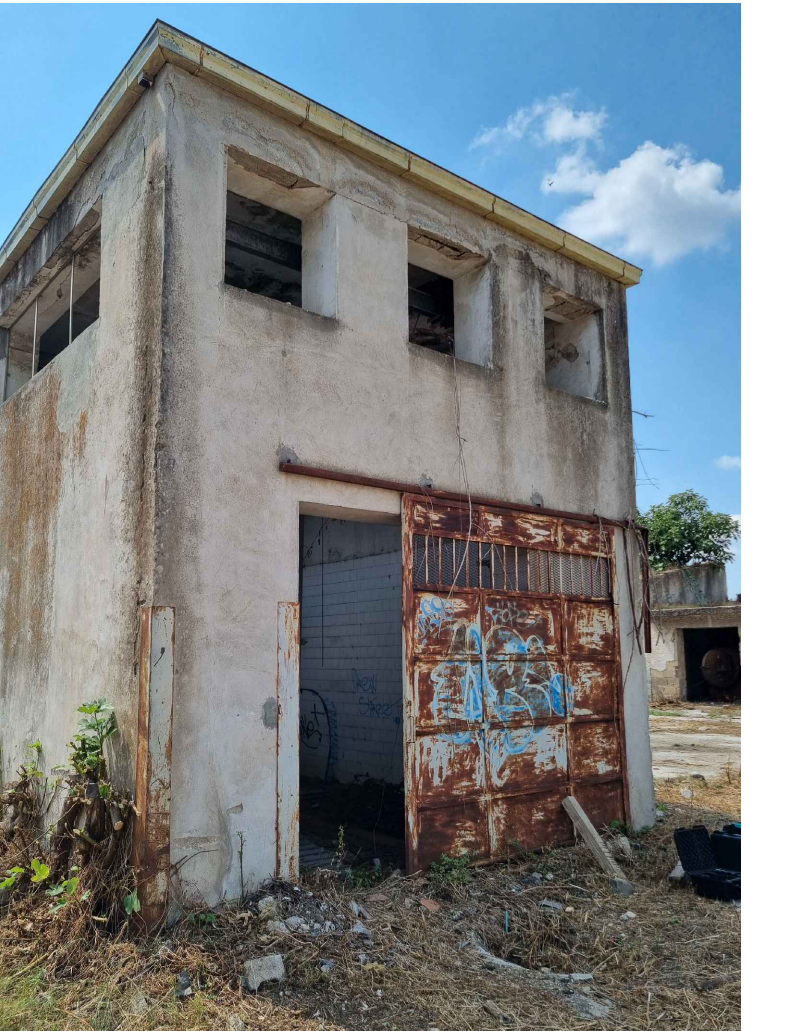
Foto n° 13
Vista Nord dell'Edificio B

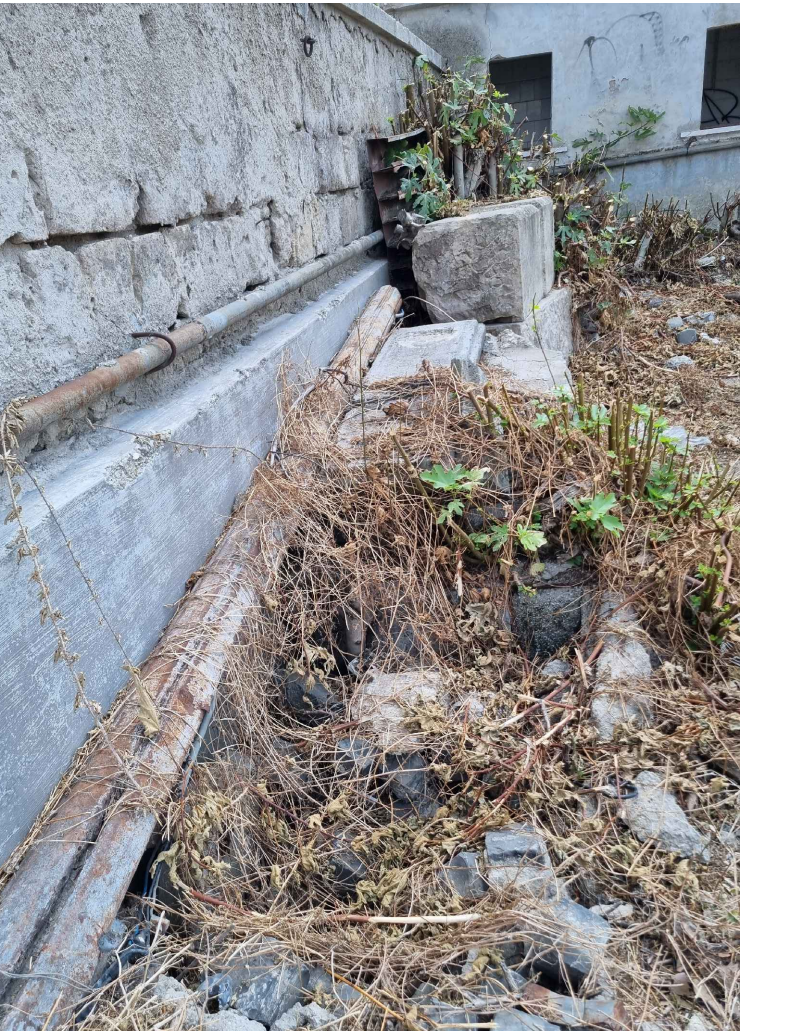
Foto n° 14
Vista generica dello stato di ammaloramento del sito

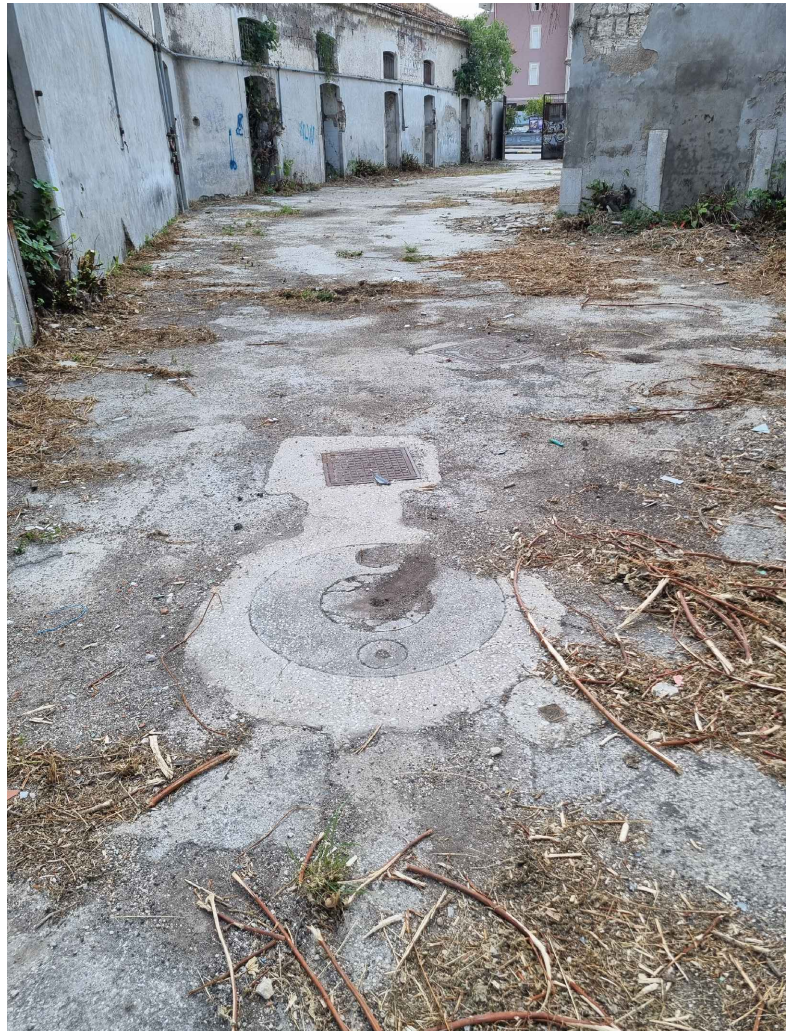
Foto n° 15
Vista generica degli edifici abbandonati

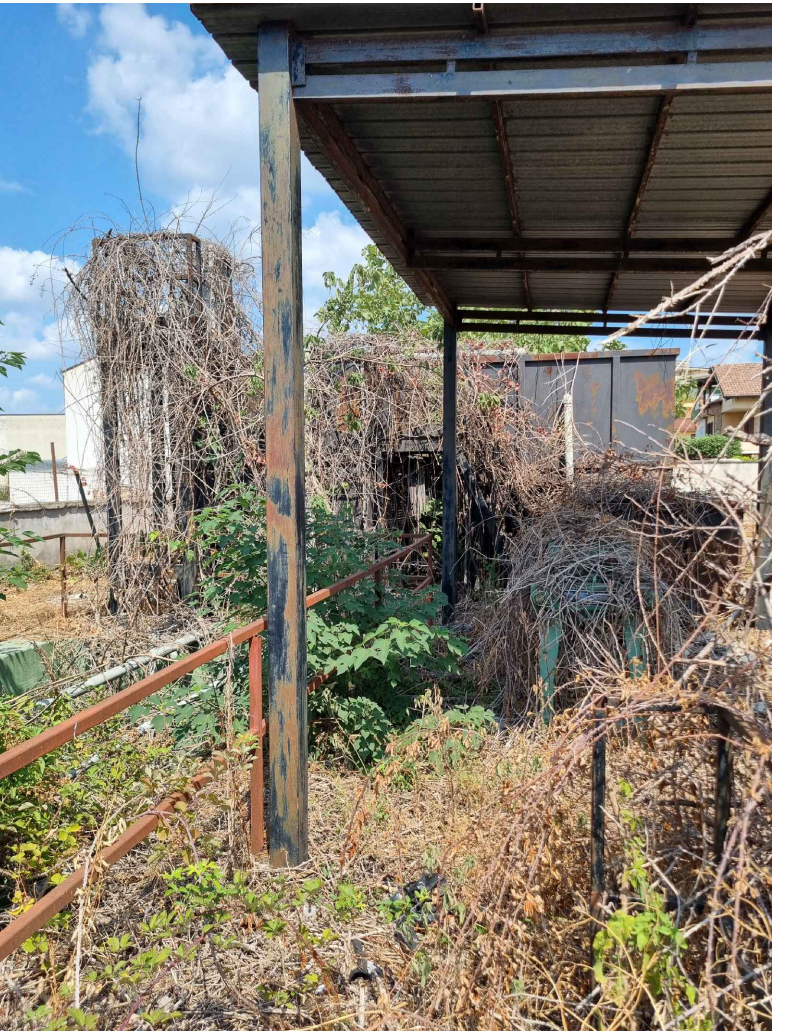
Foto n° 16
Vista stato di degrado dell'Edificio E

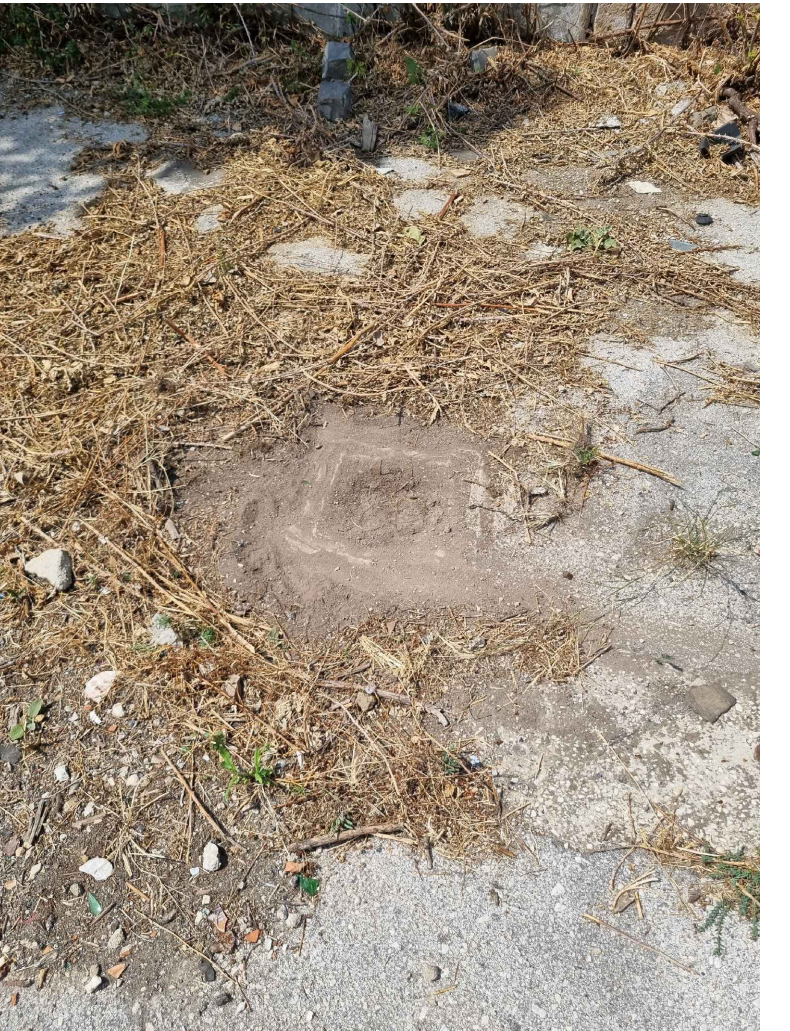
Foto n° 17
Vista di dettaglio del Piezometro 2 di cui al Piano di Caratterizzazione ARPAC del 2006-2008

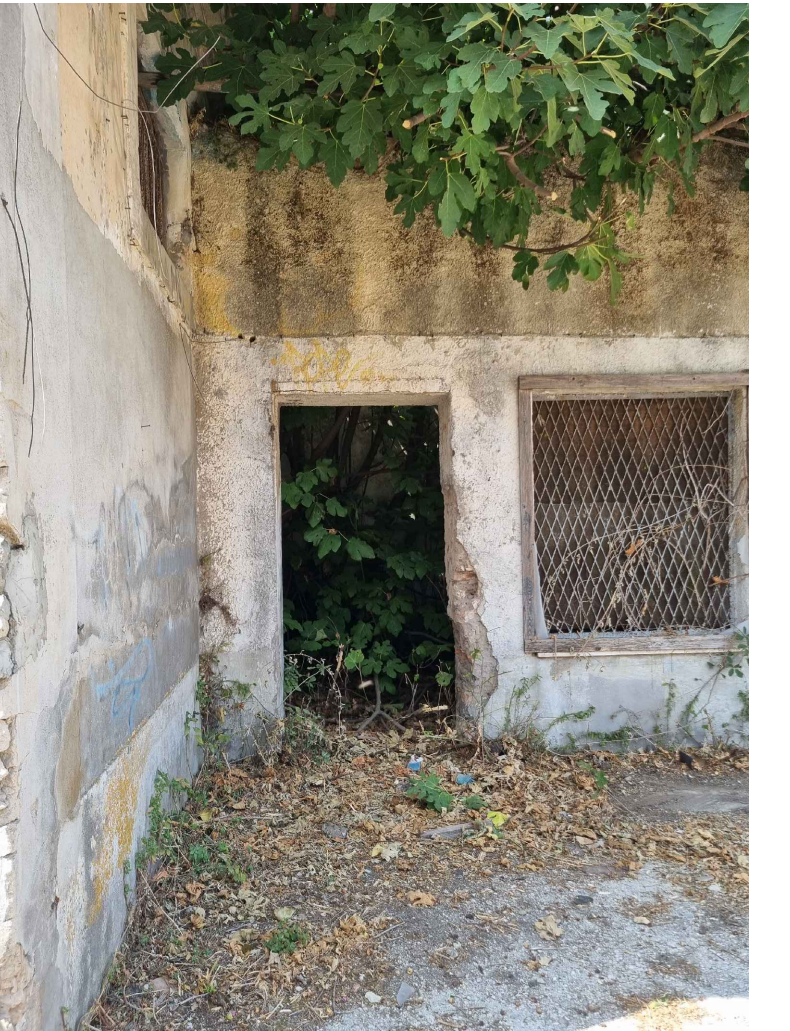
Foto n° 18
Vista fronte Est dell'Edificio A
