COMUNE DI SANTA MARIA CAPUA VETERE
Provincia di Caserta

**Sito Orfano "EX MATTATOIO COMUNALE SANTA MARIA CAPUA VETERE":
PROGETTAZIONE E REALIZZAZIONE DEGLI INTERVENTI DI BONIFICA DI SUOLI**

AGGIORNAMENTO (Fase I) DEL PIANO DI CARATTERIZZAZIONE AMBIENTALE DI CUI AL DD n. 813 del 27/10/2015 e DD n. 854 del 03/11/2015 e AGGIORNAMENTO (Fase II) DELLA ANALISI DI RISCHIO SITO SPECIFICA DI CUI ALLA CONVENZIONE DI SERVIZI prot. 2015 0765794 del 10/11/2015

RILIEVO FOTOGRAFICO

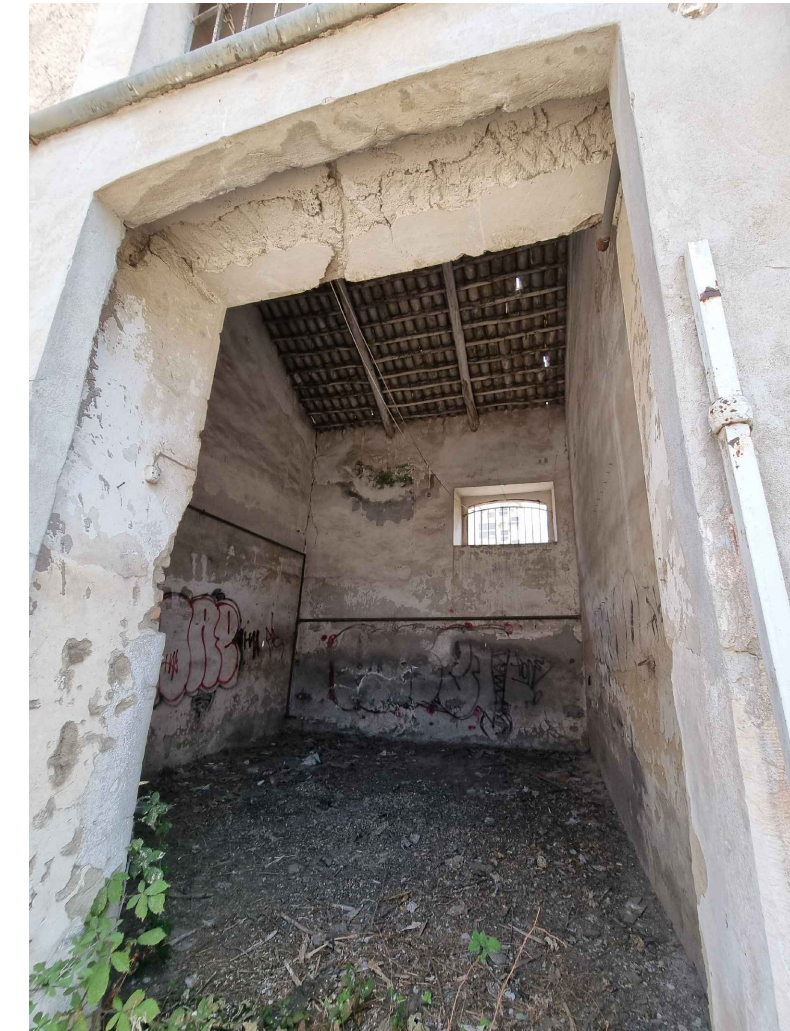
Foto n° 19
Vista interna dell'Edificio C

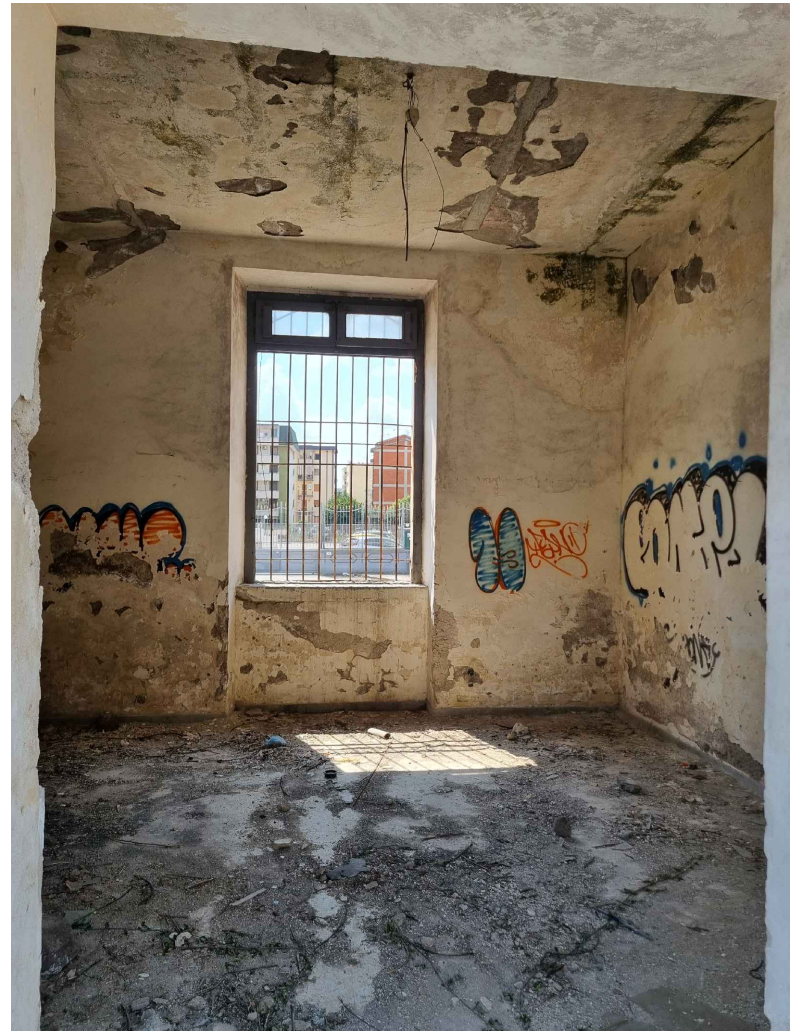
Foto n° 20
Vista interna dell'Edificio D

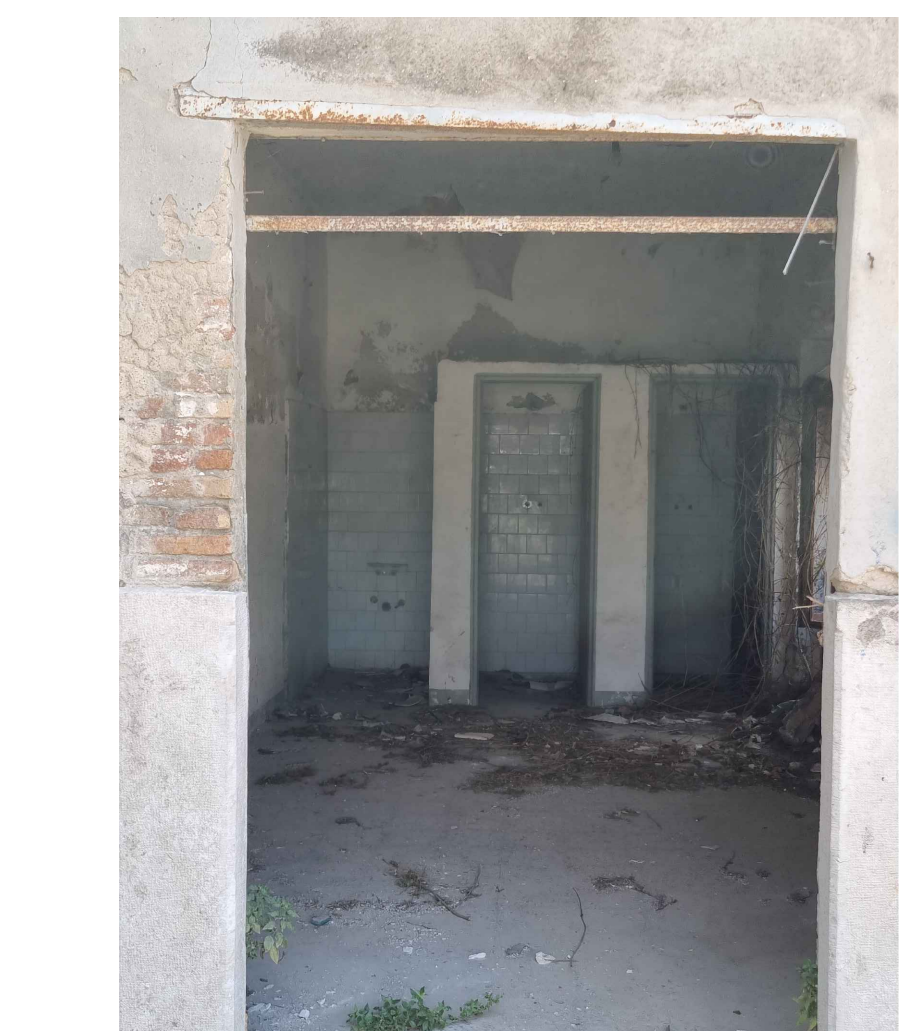
Foto n° 21
Vista esterna dell'Edificio B

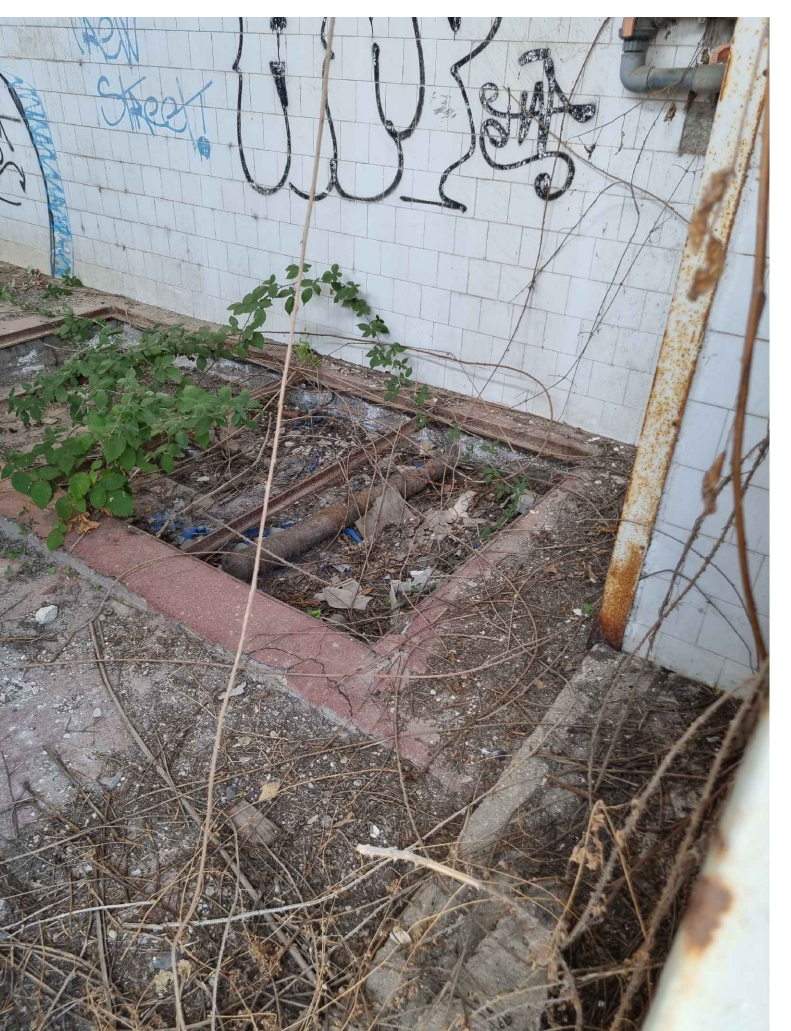
Foto n° 22
Vista esterna dell'Edificio B

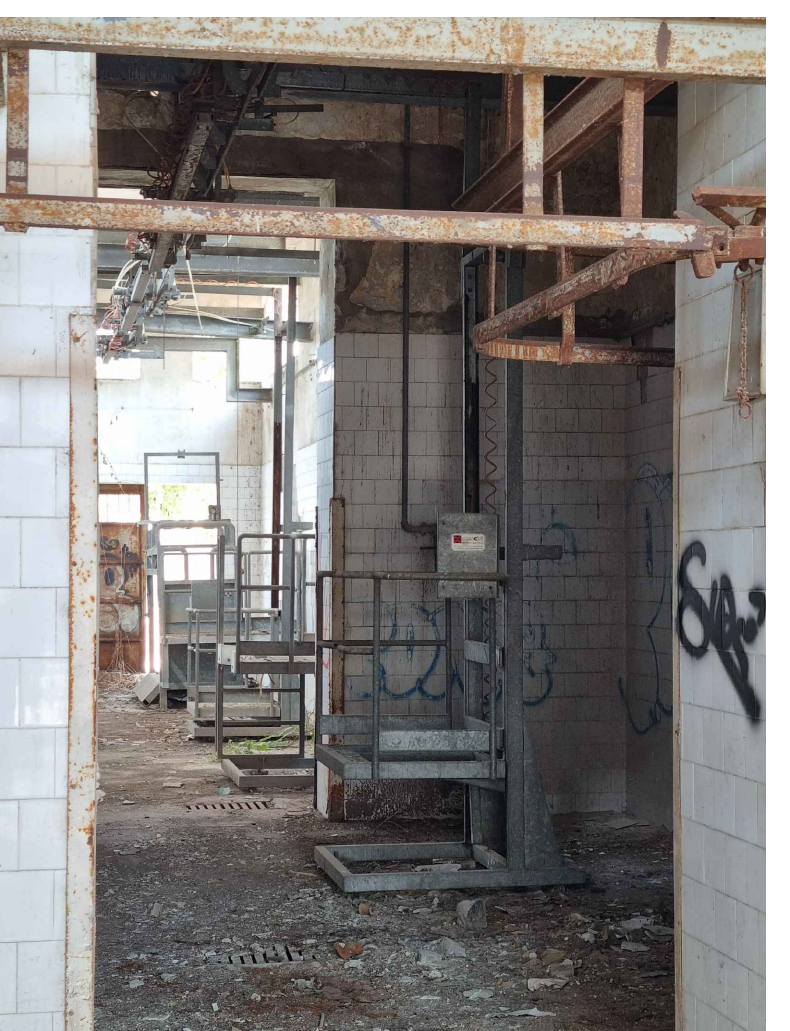
Foto n° 23
Apparecchiature meccaniche risalenti alle attività pregresse

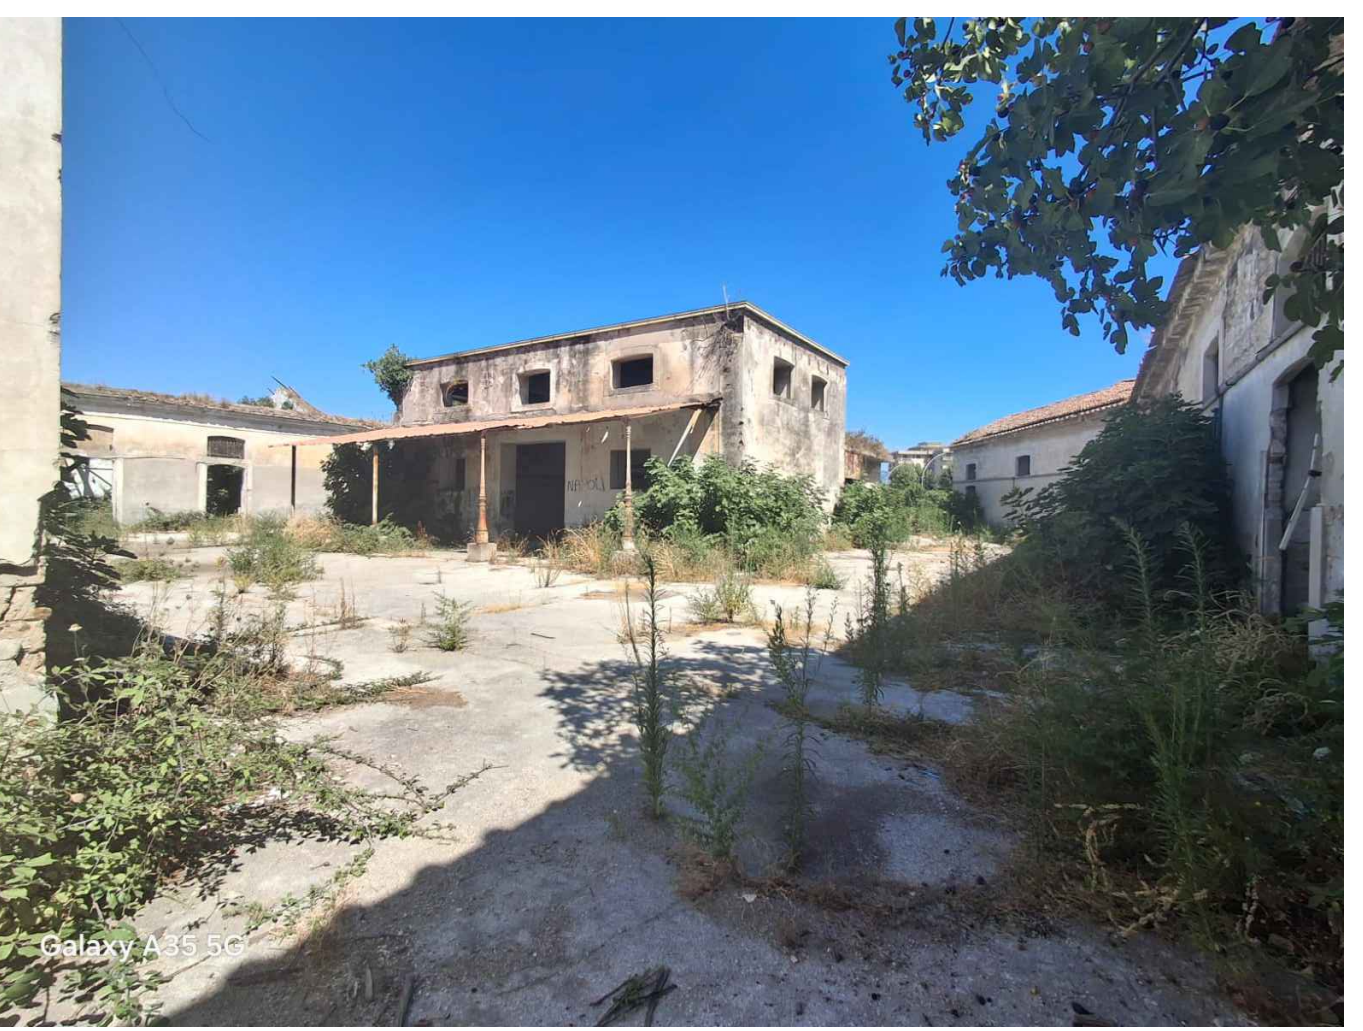
Foto n° 24
Vista generica degli edifici abbandonati

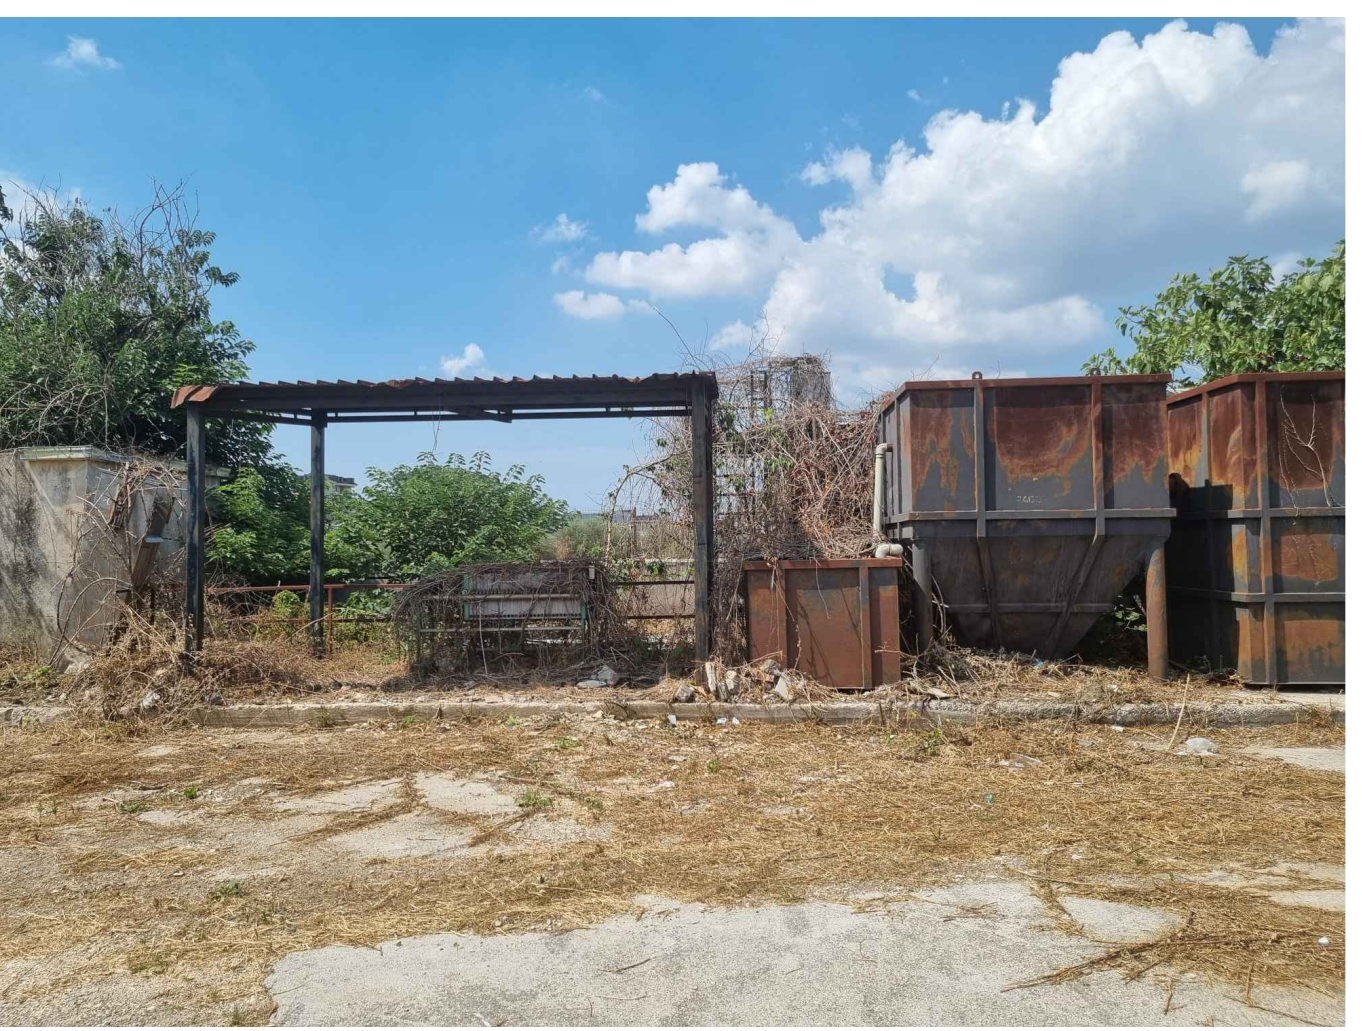
Foto n° 25
Vista generica degli edifici abbandonati

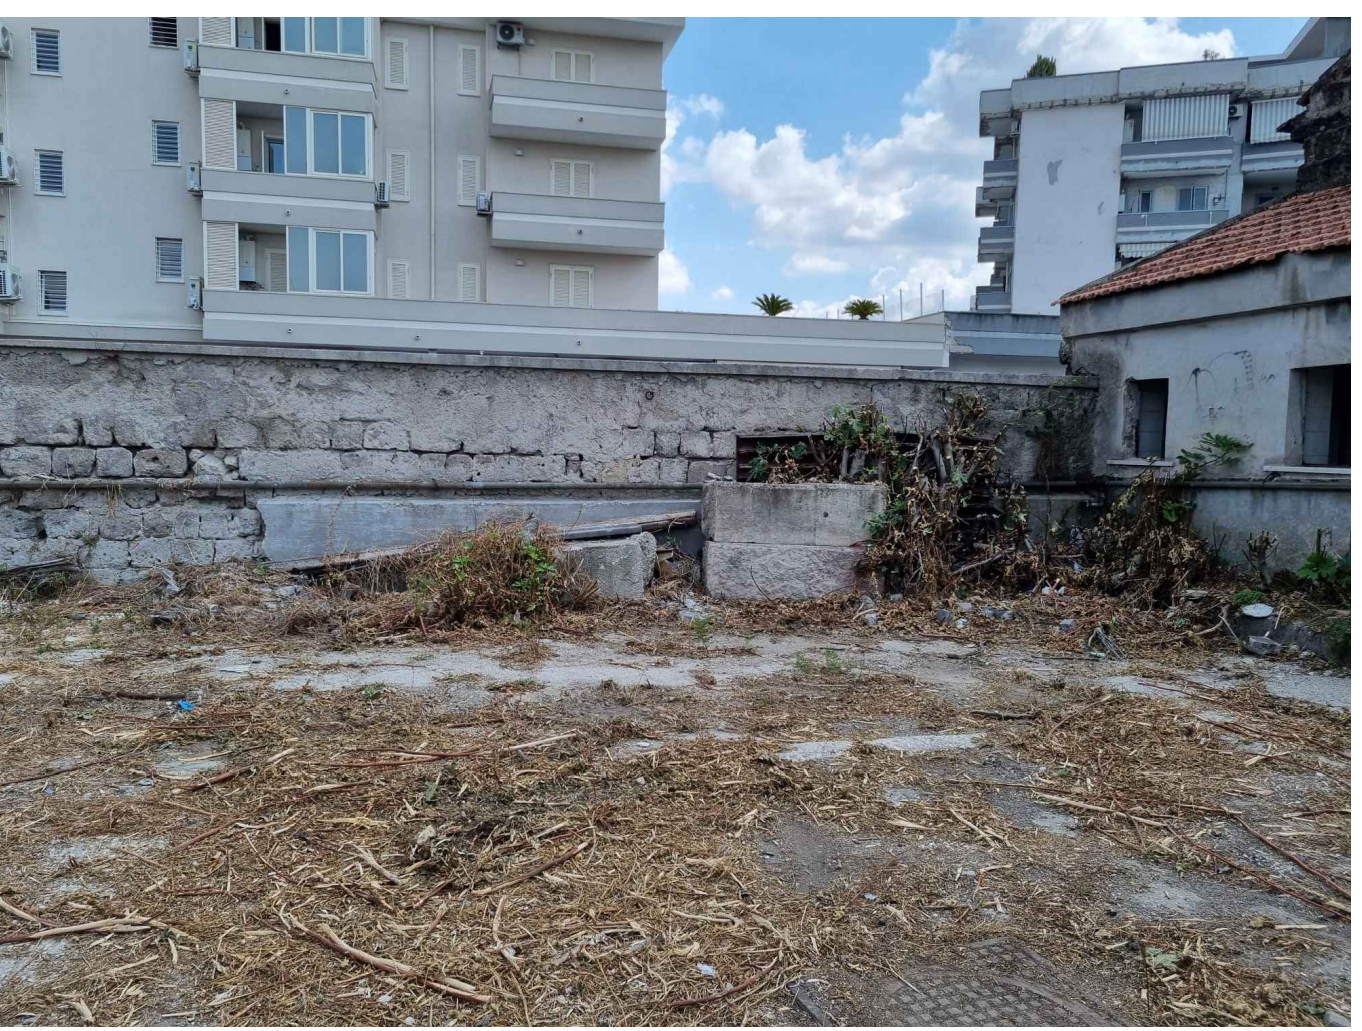
Foto n° 26
Vista generica degli edifici abbandonati

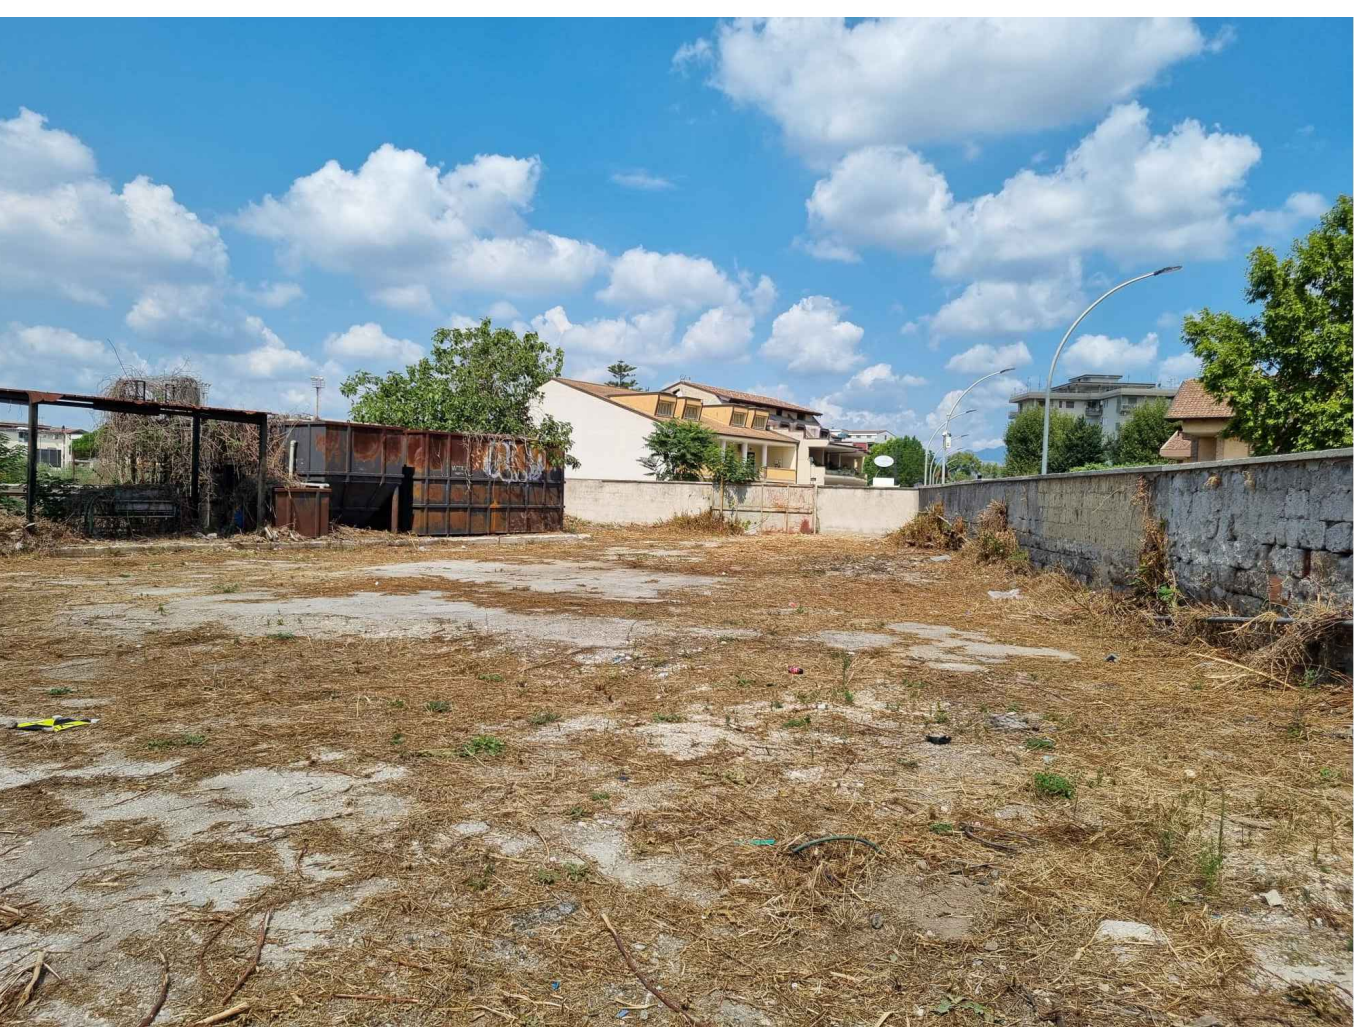
Foto n° 27
Vista generica degli edifici abbandonati

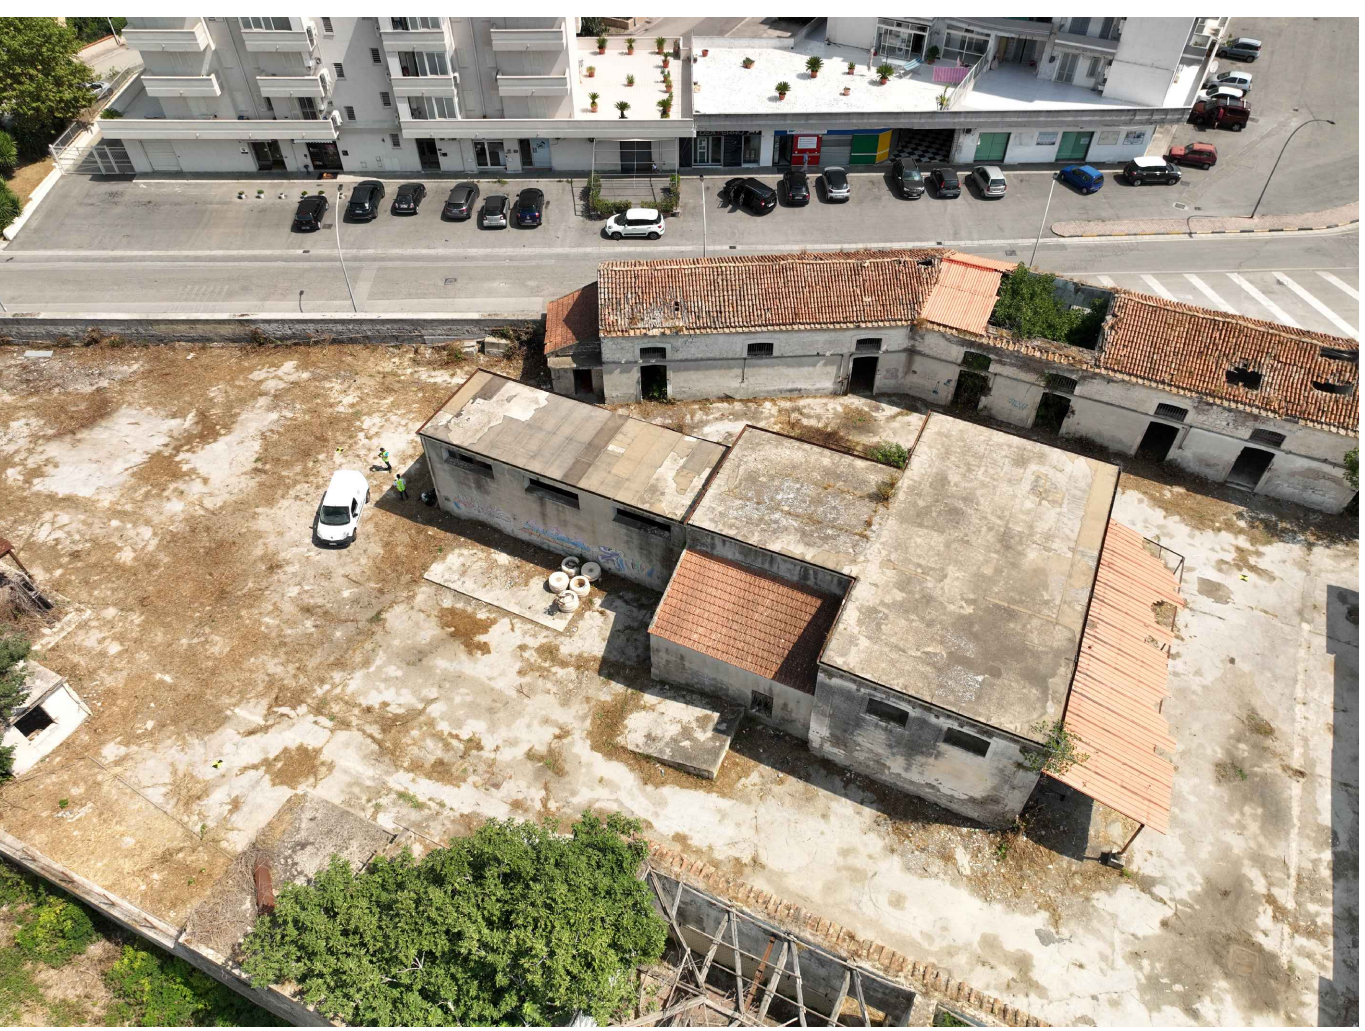
Vista Panoramica del Rilievo con drone effettuato in data 26.08.2025

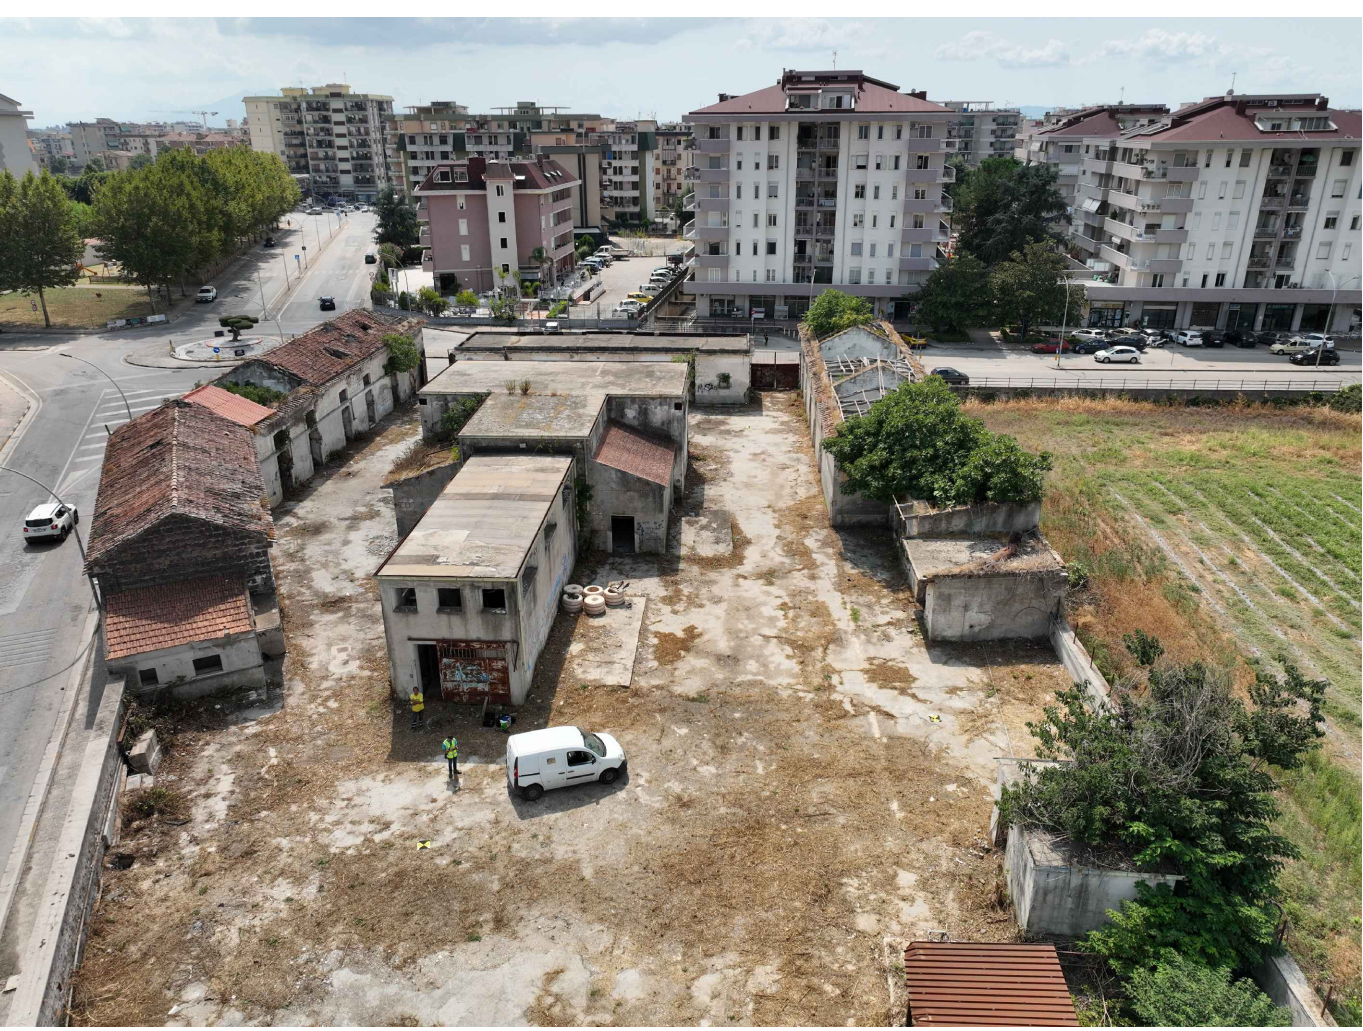
Vista Panoramica del Rilievo con drone effettuato in data 26.08.2025
