"RIQUALIFICAZIONE DEL CASTELLO DI CALENDASCO HUB/1" - RESTAURO DI PARTE DELL'ALA SUD-OVEST DEL CASTELLO CON MESSA IN SICUREZZA STRUTTURALE, REALIZZAZIONE DI NUOVI SERVIZI IGIENICI E REALIZZAZIONE DELLE "CUCINE FRANCIGENE"

PROGETTO ESECUTIVO

Tavola n° ALL. B1	Titolo RELAZIONE STORICO-DOCUMENTALE												
Scala -

ALLEGATO B1: Relazione storico documentale – PROGETTO ESECUTIVO

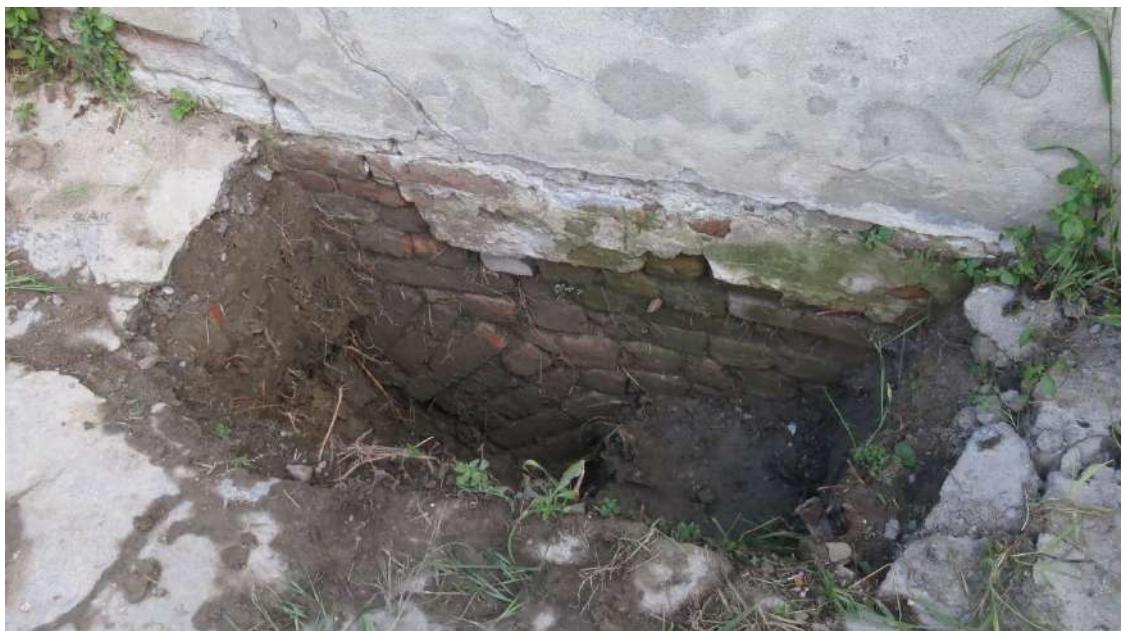
figura 21: fotografia dello scavo del saggio “sc Fon 2” eseguito nel 2024 all'esterno dell'edificio a ridosso della facciata sud-ovest che rivela un terreno argillo limoso al di sotto del marciapiede esistente e la fondazione ad arco

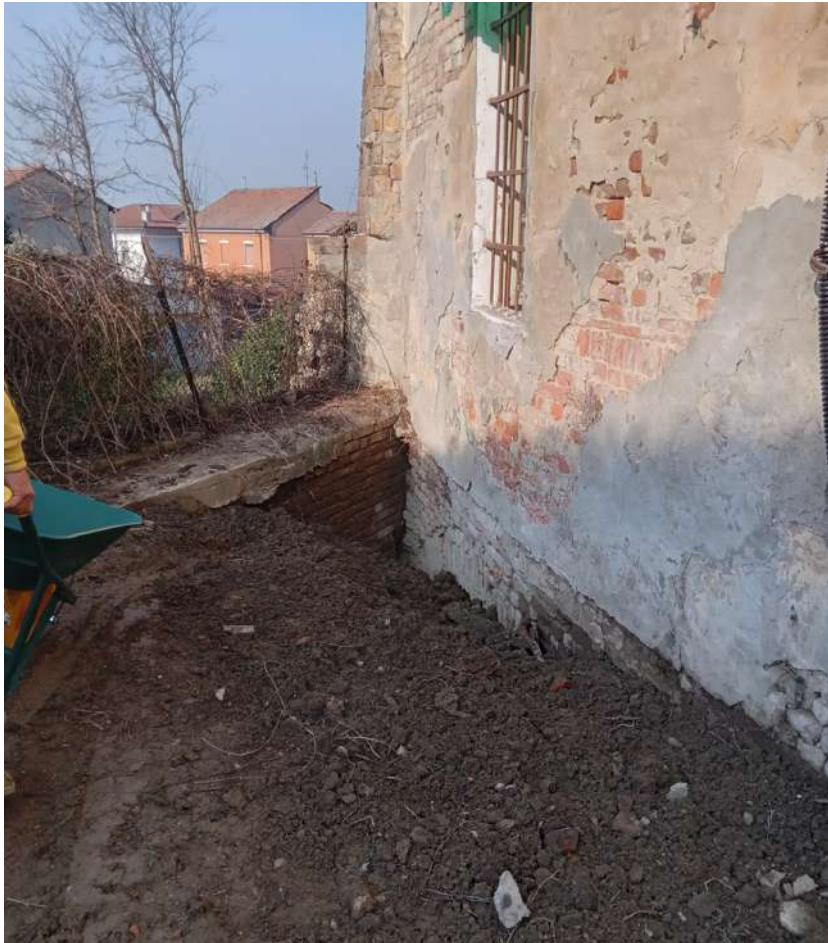
figura 22: fotografia dello scavo eseguito nel 2022/2023 all'esterno dell'edificio a ridosso della facciata sud-ovest dei locali 1 e 2 con presenza della fondazione ad arco

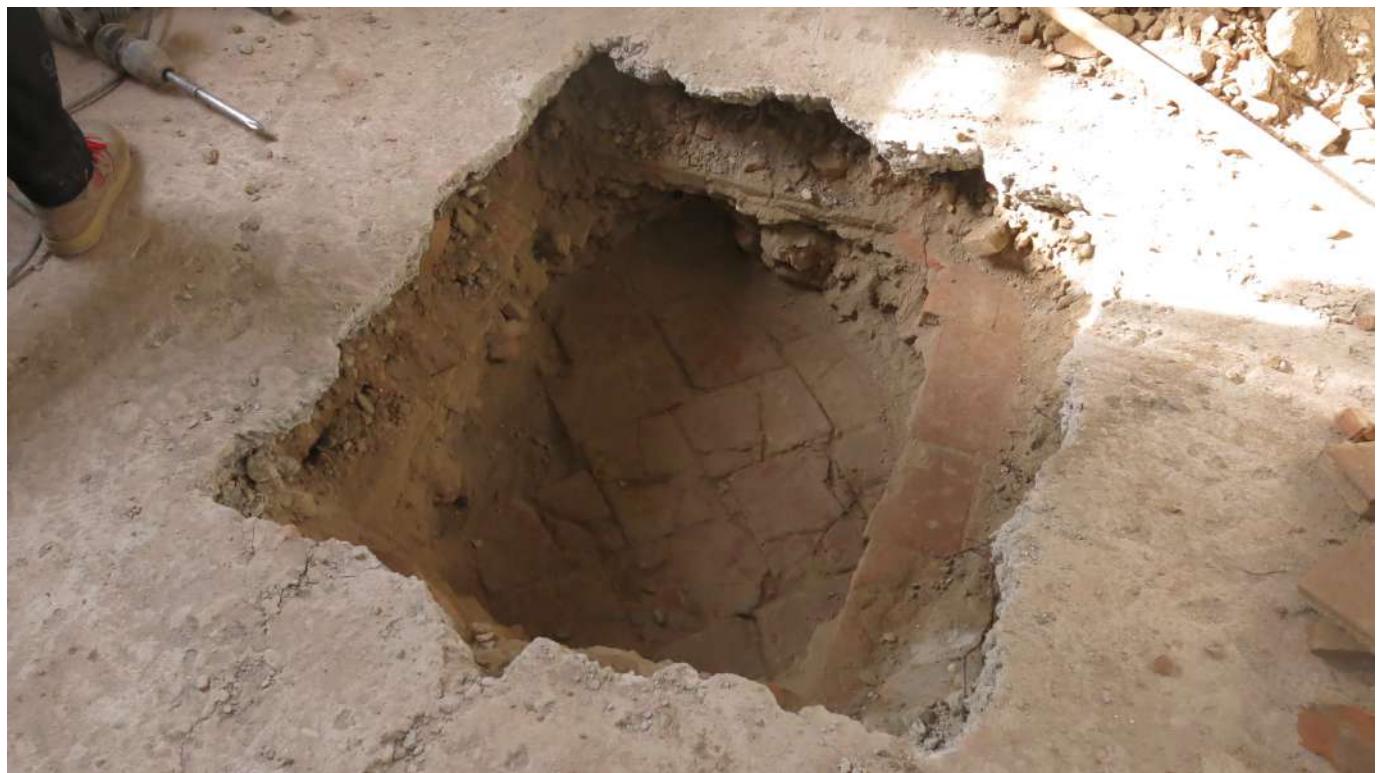
10. Lo Scavo di dimensioni mt 1,00 x 1,00 x profondità 1 eseguito nel pavimento del locale 1/F nella pavimentazione in cemento esistente - effettuato al fine di valutare le consistenze/stratigrafie delle eventuali pavimentazioni e/o delle eventuali volte di copertura di possibili ambienti ipogei - ha messo in luce la presenza di due livelli di pavimentazione laterizia al di sotto di quella attuale rispettivamente a quota – 20 cm e – 50 cm dall'attuale piano di calpestio. Le mattonelle ritrovate hanno dimensioni 18x18x5 cm e 25x18x5 cm nel livello superiore e 17,5x24x3,5 cm in quello inferiore. Non è stato invece riscontrato alcun ambiente ipogeo al di sotto del secondo livello di pavimentazione.

Figura 23 _ fotografia della prima fase di scavo del saggio “sc Fon 1” eseguita nell’ambiente F che rivela due livelli di pavimentazione laterizia. Il secondo livello è quello visibile in fondo allo scavo eseguito fino a 50 cm

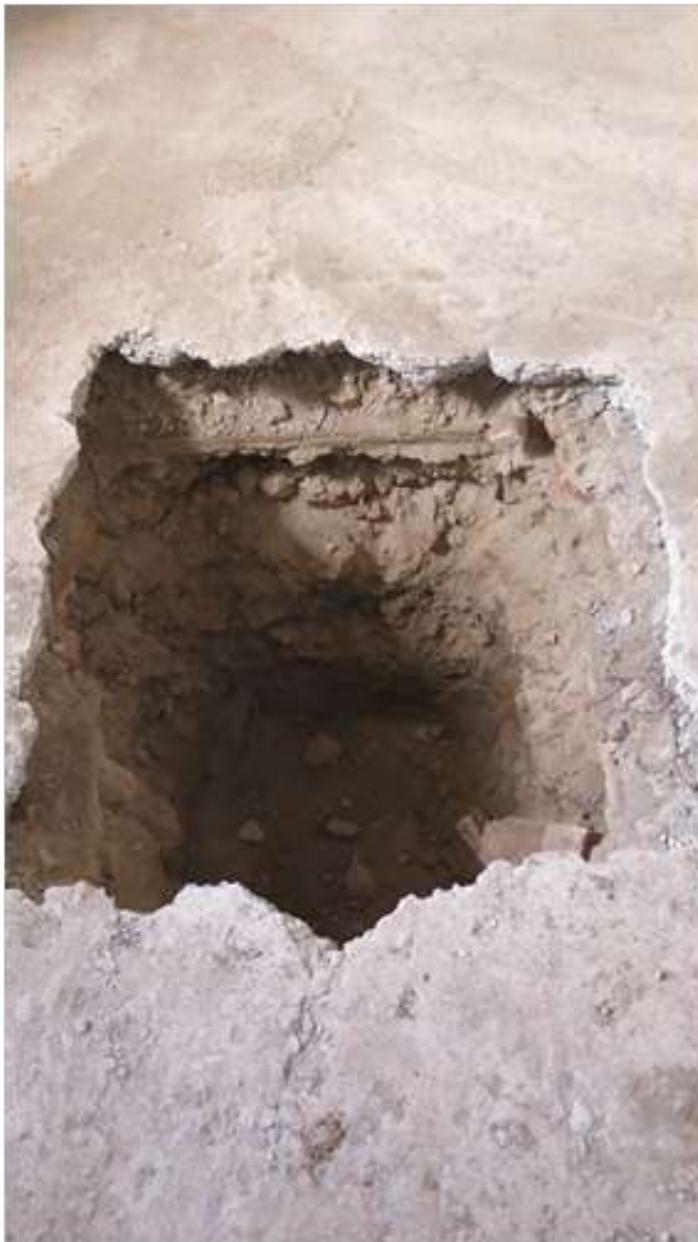
livello superiore e 17,5x24x3,5 cm in quello inferiore. Non è stato invece riscontrato alcun ambiente ipogeo al di sotto del secondo livello di pavimentazione.

Figura 24_fotografia della seconda fase di scavo del saggio “sc Fon 1” eseguita nell’ambiente F che rivela l’assenza di vano ipogeo sottostante

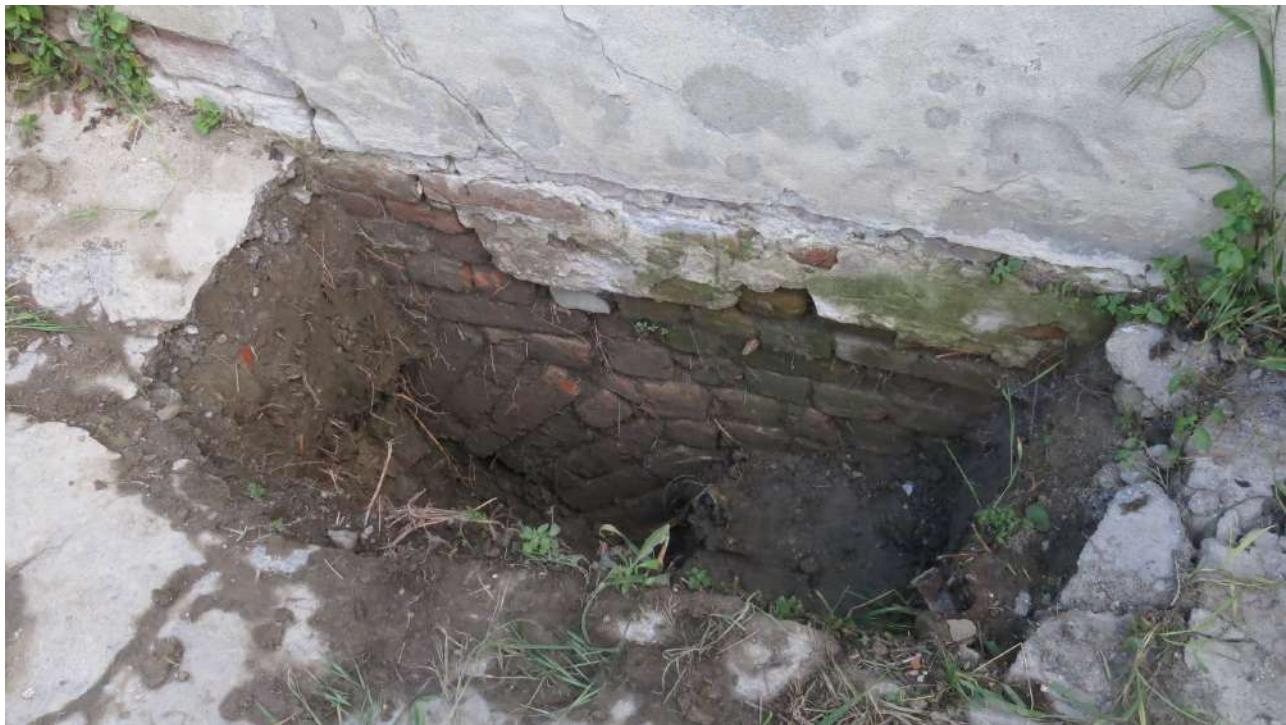
Il saggio sc Fon 2 ha messo in luce una porzione di fondazione del muro perimetrale e consentito di individuare la tipologia di fondazione ad arco della suddetta porzione di edificio.

Figura 25_fotografia dello scavo del saggio “sc Fon 2” eseguito all'esterno dell'edificio a ridosso della facciata sud-ovest che rivela un terreno argillo limoso al di sotto del marciapiede esistente e la fondazione ad arco

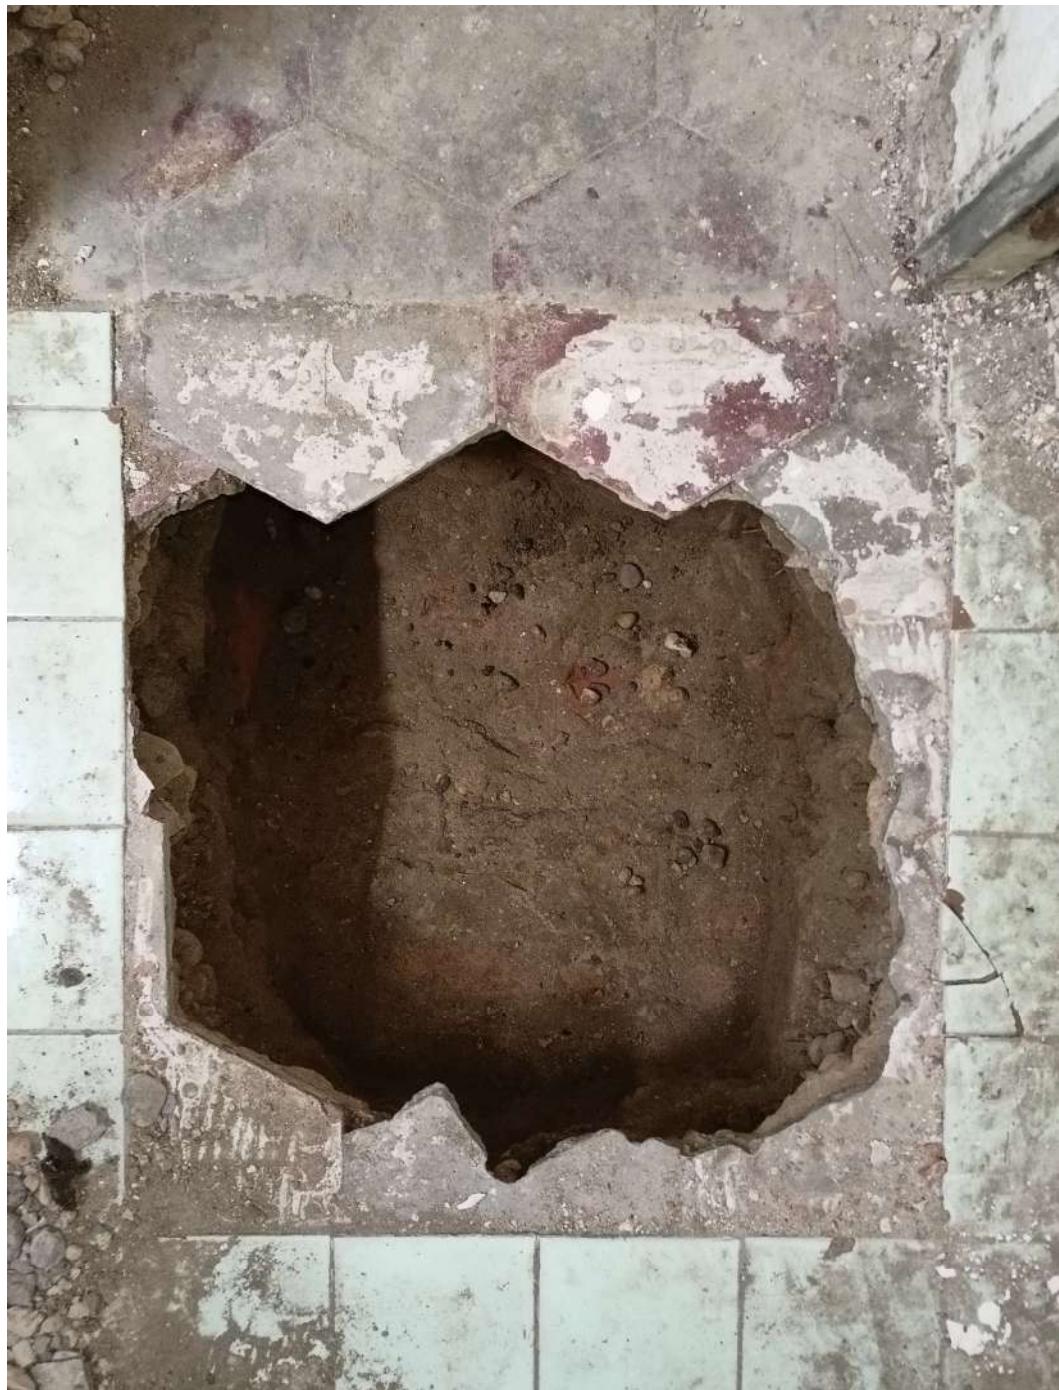
della volta che lo scavo ha rilevato si trova a quota - 0,38 m rispetto all'attuale piano di calpestio; il punto intermedio a quota - 0,35; il punto più alto a quota - 0,28 m. Le tre quote rilevate consentono di identificare indicativamente l'arco di curvatura della volta e ipotizzare i punti di scarico della stessa.

Figura 26_fotografia dello scavo del saggio “sc Poz 1” eseguito nell’ambiente A che rivela una volta laterizia sotto la pavimentazione moderna esistente, vista zenitale.

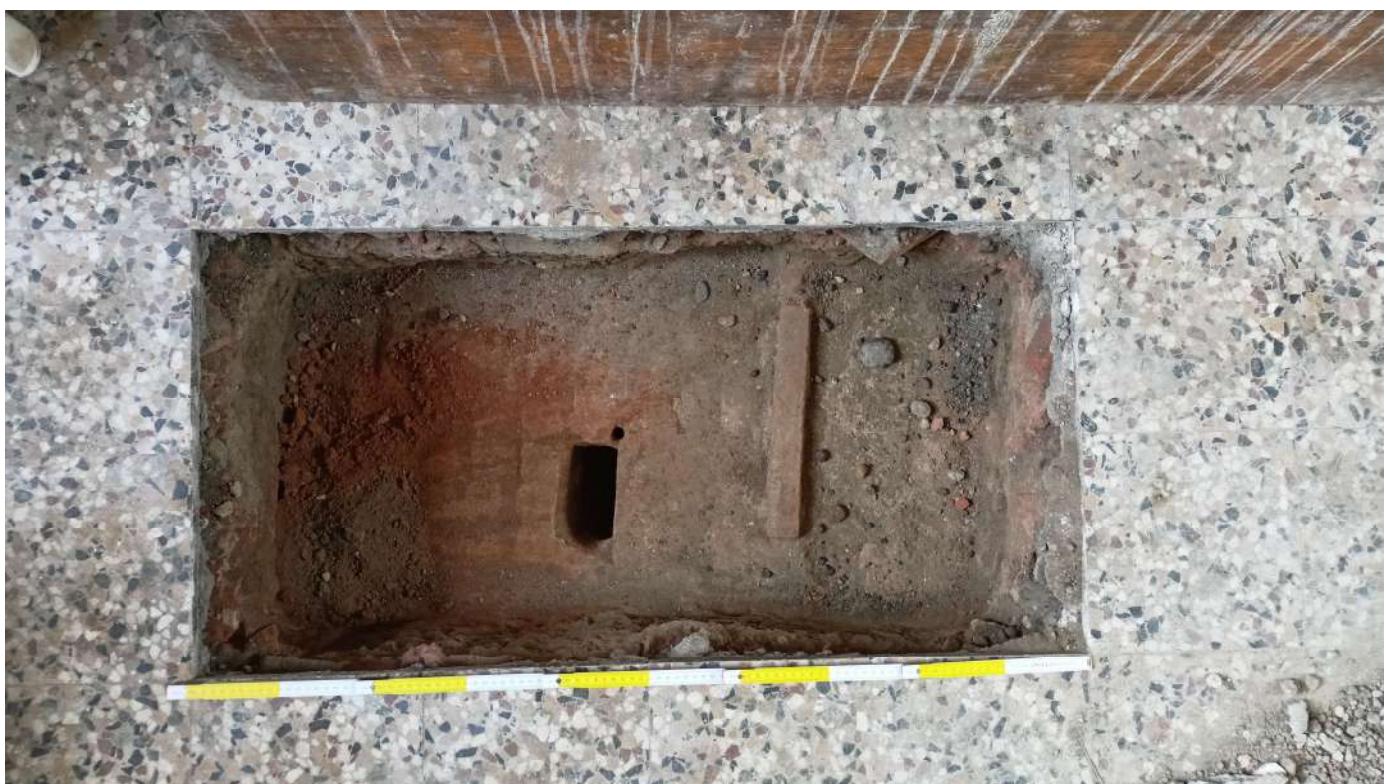
L'indagine ha rivelato la copertura di una volta in laterizi che si sviluppa secondo la direzione illustrata dalla freccia nera nello schema planimetrico di figura 24: dunque perpendicolare al prospetto del corpo sud-ovest. Il punto più basso della volta che lo scavo ha rilevato si trova a quota - 0,38 m rispetto all'attuale piano di calpestio; il punto intermedio a quota - 0,26; il punto più alto a quota circa - 0,22 m. Le tre quote rilevate consentono di identificare indicativamente l'arco di curvatura della volta ed ipotizzare i punti di scarico della stessa.

Figura 27_fotografia dello scavo del saggio “sc Poz 2” eseguito nell’ambiente C che rivela una volta laterizia sotto la pavimentazione moderna esistente, vista zenitale.

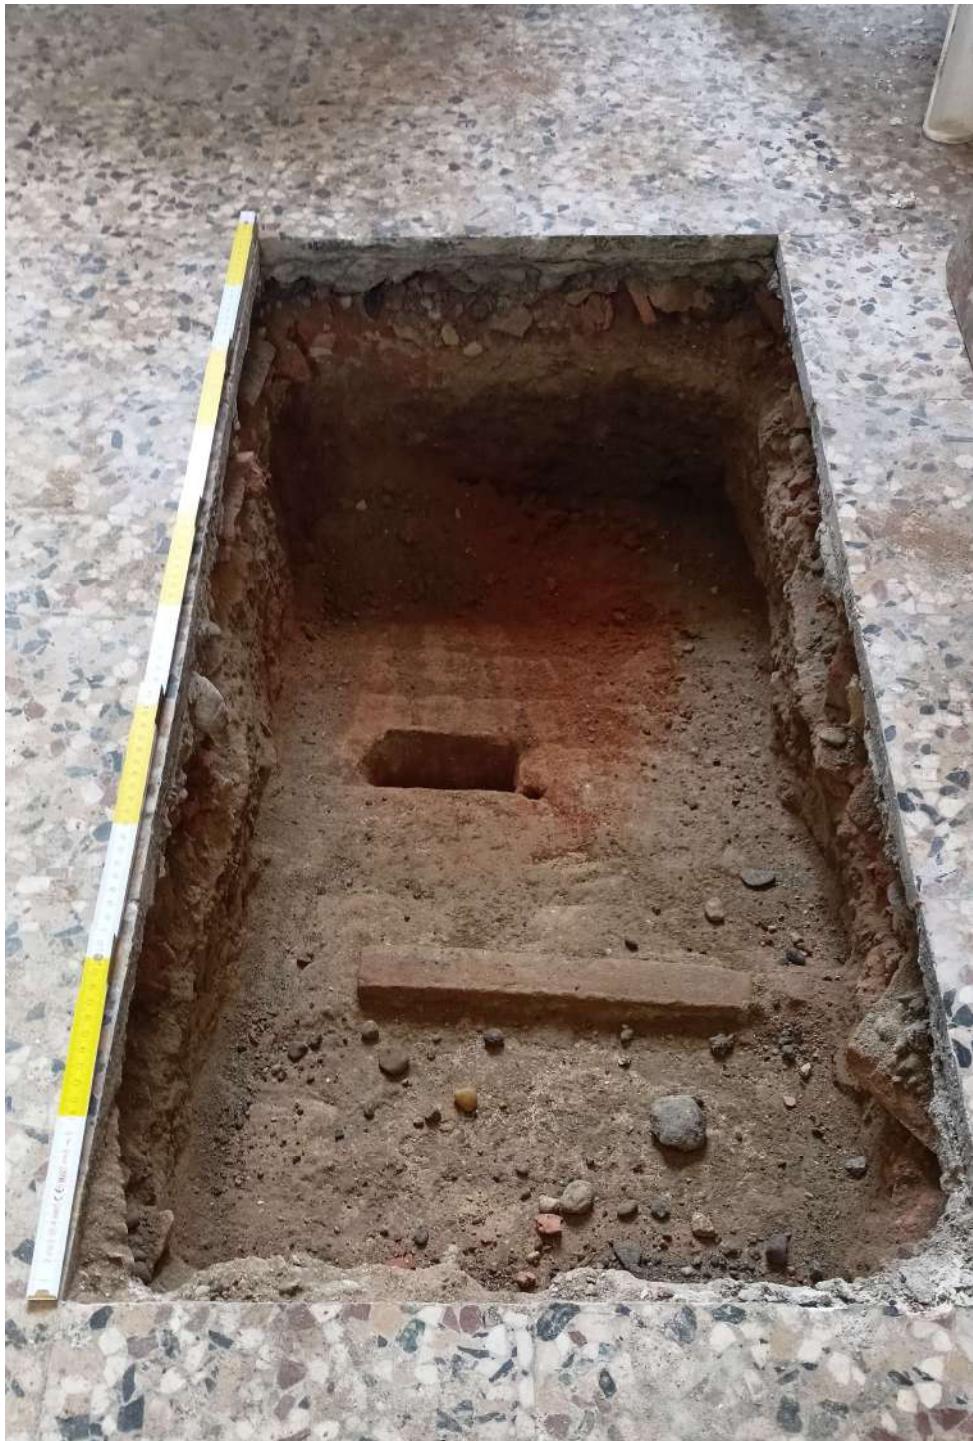
Figura 28_fotografia dello scavo del saggio “sc Poz 2” eseguito nell’ambiente C che rivela una volta laterizia sotto la pavimentazione moderna esistente, vista prospettica.

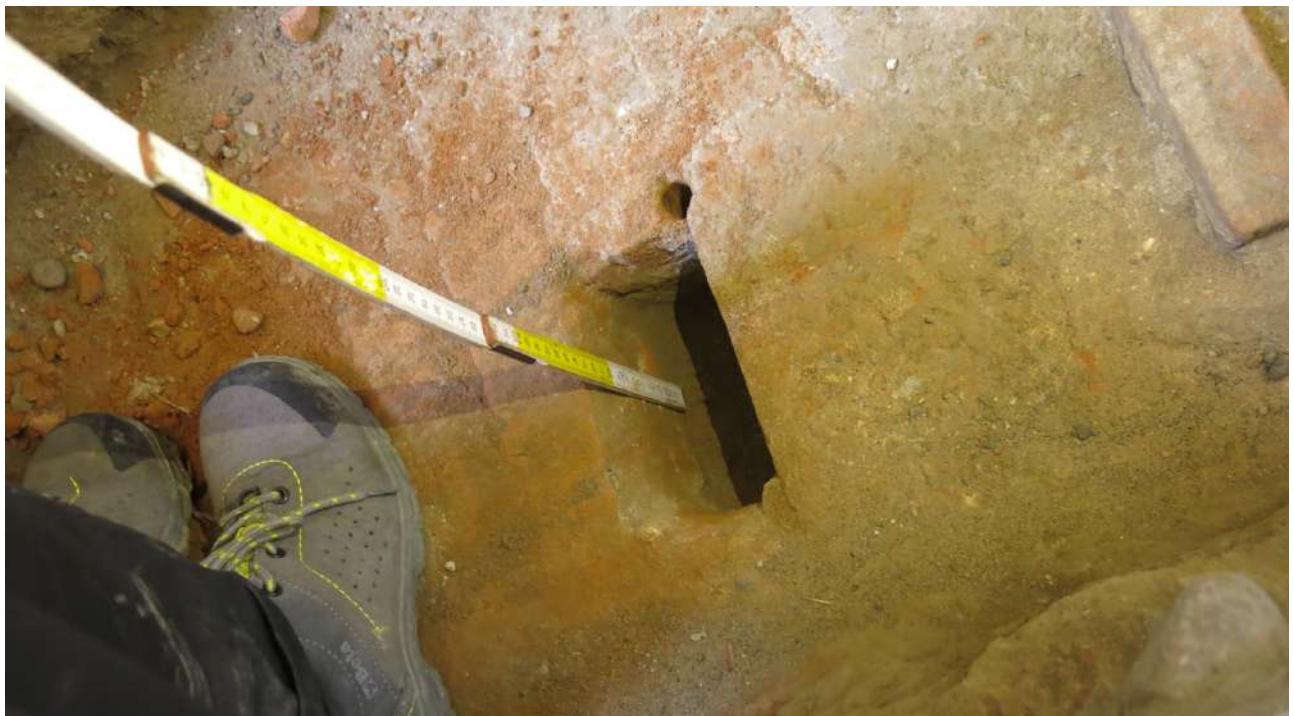
Di tutti i saggi eseguiti, rappresenta quello in cui la volta sottostante è identificabile al meglio. Una volta rimosso un elemento di laterizio si è potuto apprezzare lo spessore della volta, pari circa a 12 cm

Figura 29_fotografia dello scavo del saggio “sc Poz 2” eseguito nell’ambiente C con evidenza dello spessore della volta

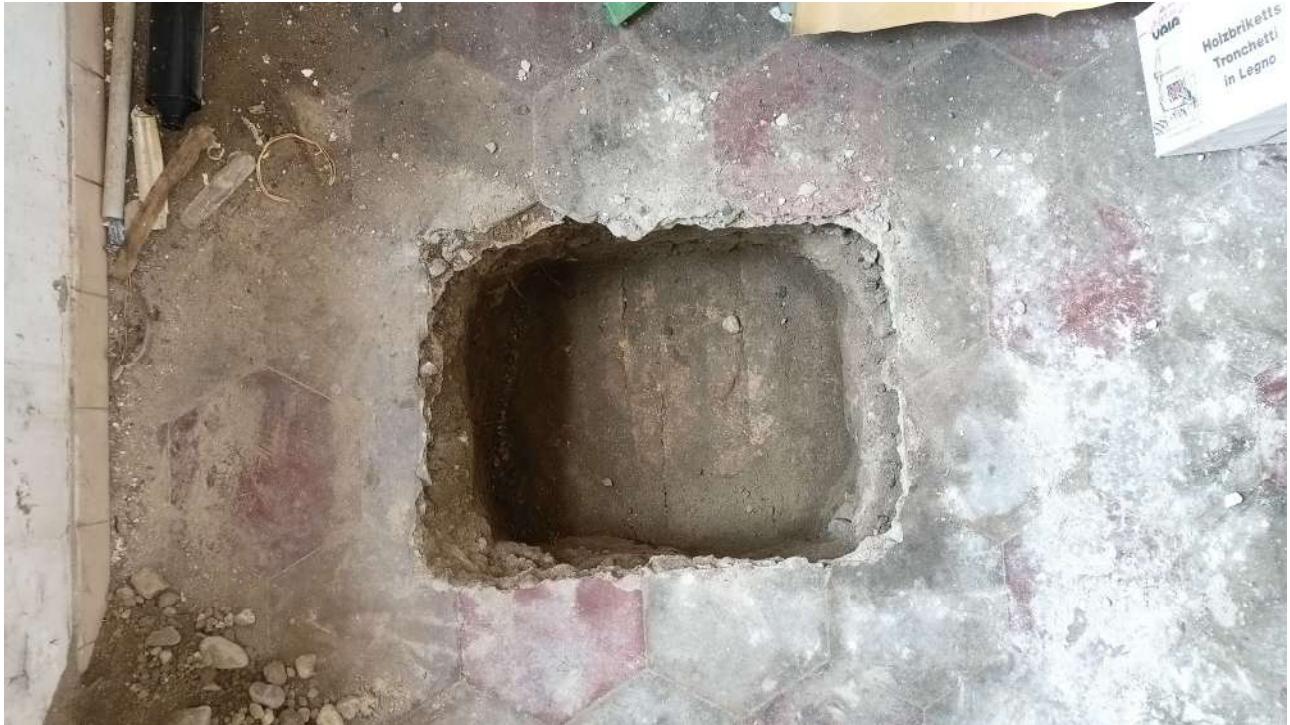
Il punto più basso della volta che lo scavo ha rilevato si trova a quota - 0,58 m rispetto all’attuale piano di calpestio; il punto intermedio a quota - 0,42; il punto più alto a quota - 0,33 m. Le tre quote rilevate consentono di identificare indicativamente l’arco di curvatura della volta e ipotizzare i punti di scarico della stessa.

Figura 30_fotografia dello scavo del saggio “sc Poz 3” eseguito nell’ambiente B che rivela una volta laterizia sotto la pavimentazione moderna esistente, vista zenitale.

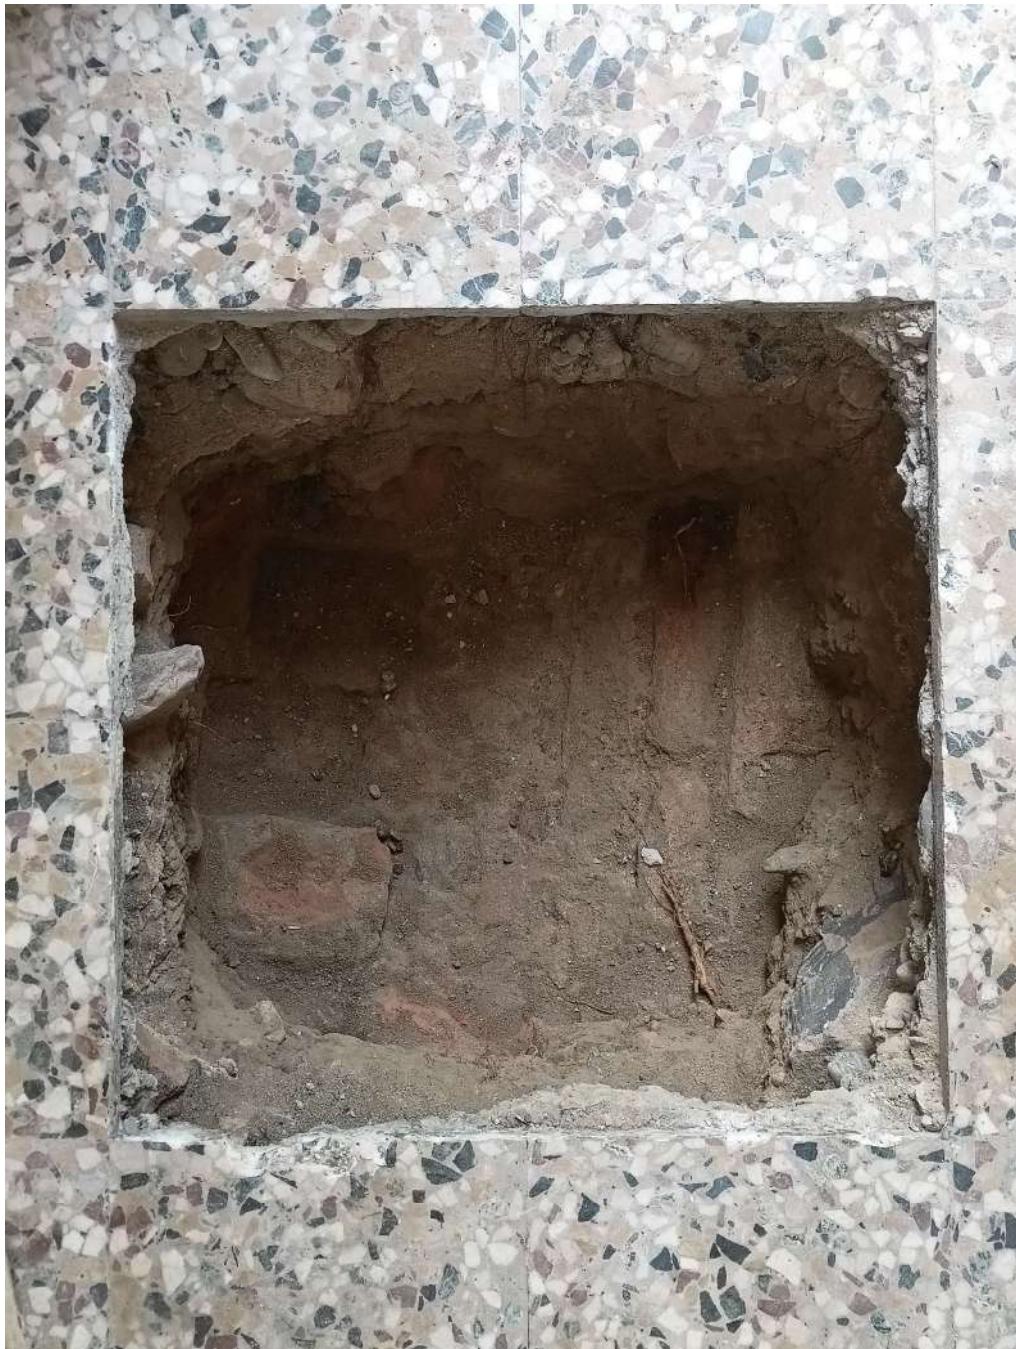
Il punto più basso della volta che lo scavo ha rilevato si trova a quota - 0,46 m rispetto all’attuale piano di calpestio; il punto intermedio a quota - 0,38; il punto più alto a quota - 0,32 m. Le tre quote rilevate consentono di identificare l’arco di curvatura della volta e ipotizzare i punti di scarico della stessa.

Figura 31_fotografia dello scavo del saggio “sc Poz 4” eseguito nell’ambiente C che rivela una volta laterizia sotto la pavimentazione moderna esistente, vista zenitale.

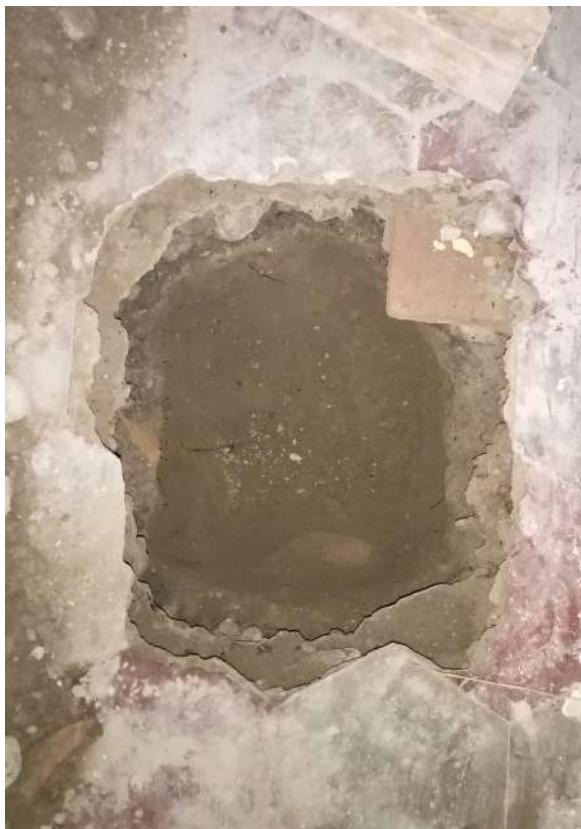
L'indagine non ha rivelato pavimentazioni preesistenti al 23 di sotto dei quella moderna e neppure volte sottostanti.

Figura 32_fotografia dello scavo del saggio “sc Poz 5” eseguito nell’ambiente D che rivela uno strato di preparazione sotto la pavimentazione moderna esistente, vista zenitale.

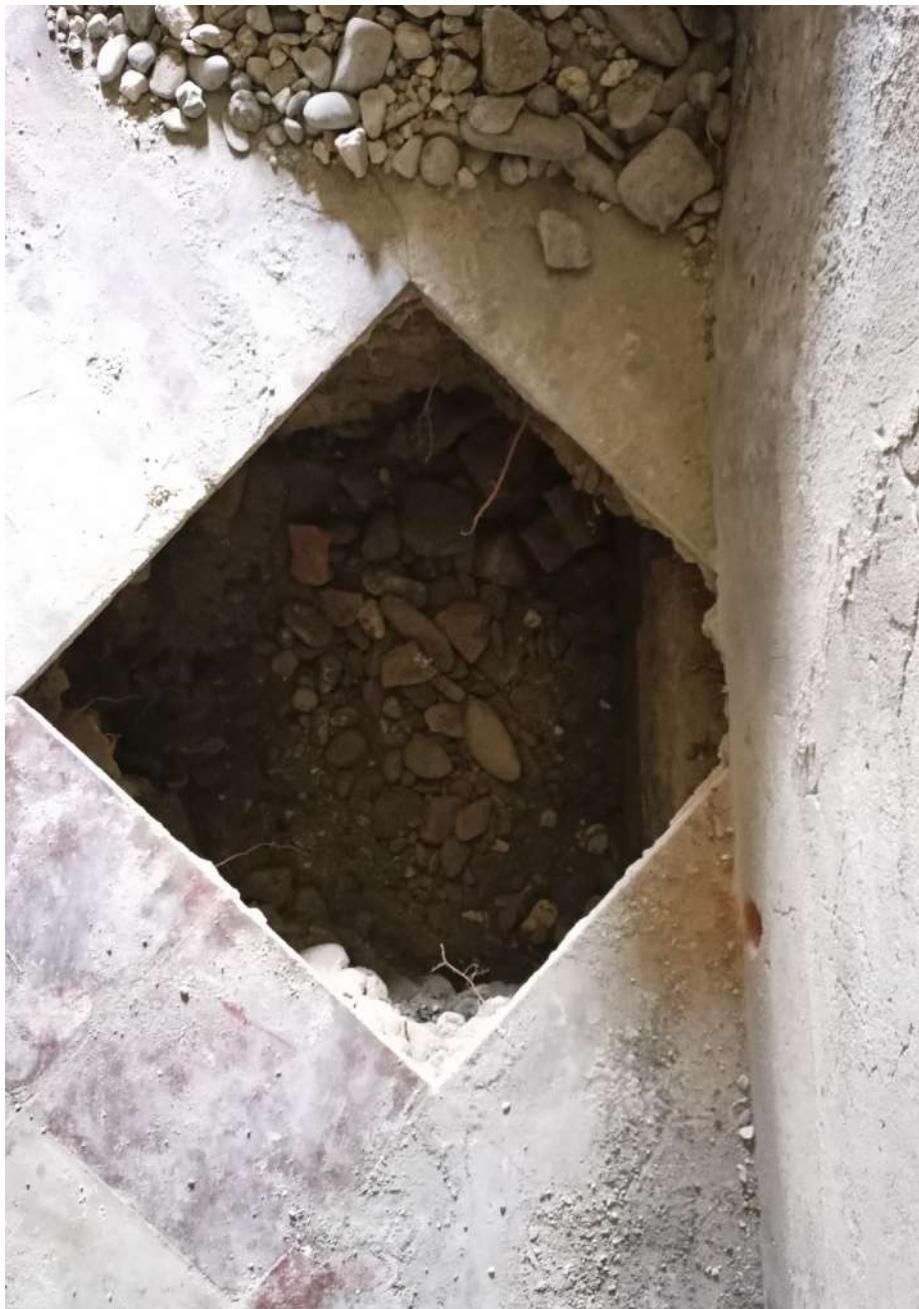
L'indagine non ha rivelato pavimentazioni preesistenti al di sotto dei quella moderna e neppure volte sottostanti.

Figura 33_fotografia dello scavo del saggio “sc Poz 6” eseguito nell’ambiente E che rivela uno strato di preparazione sotto la pavimentazione esistente, vista zenitale.
