**AGGIORNAMENTO DEL DOCUMENTO
SEMPLIFICATO DEL RISCHIO IDRAULICO
COMUNALE DI GANDINO (BERGAMO)**

A - RELAZIONE GENERALE

ai sensi del R.R. 7/2017 e s.m.i.

AGOSTO 2025

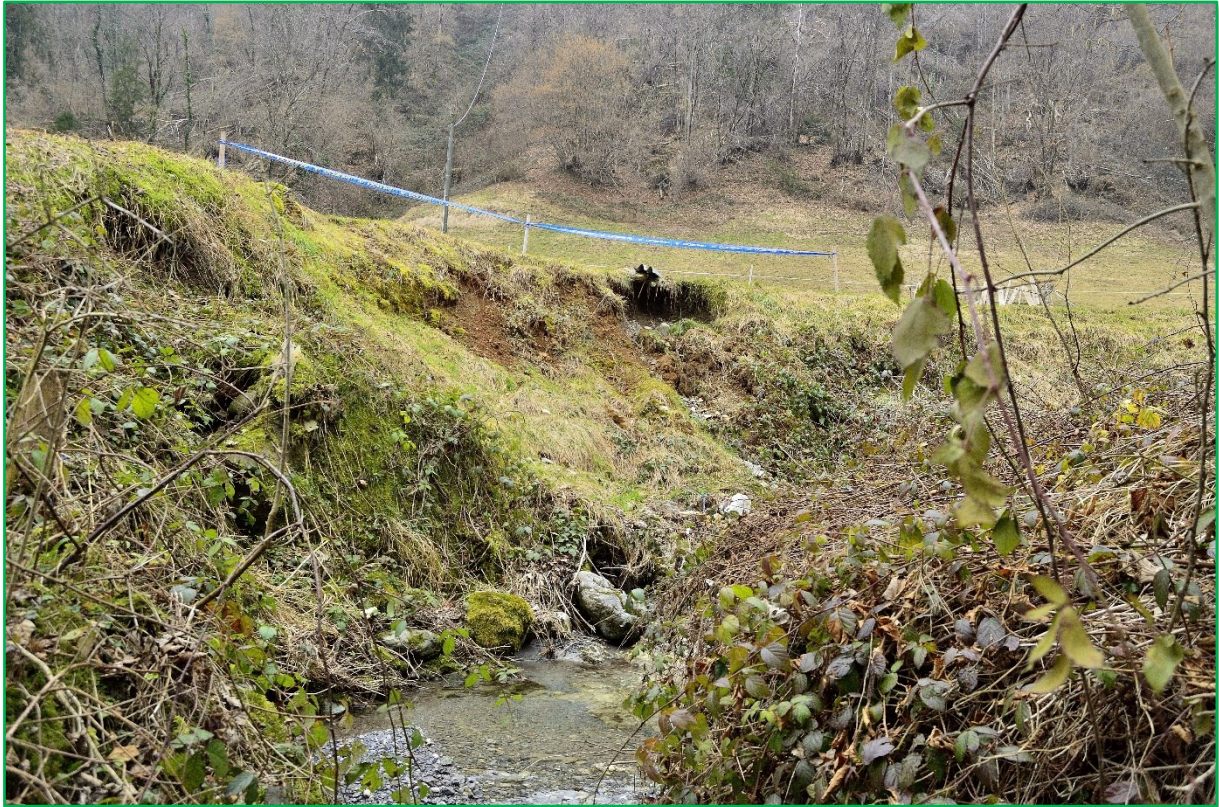
La ricognizione delle aste torrentizie del 2021 ha analizzato il tratto, rilevando una serie di criticità legate a dissesti spondali ed interferenze con manufatti, senza tuttavia perimetrare aree esondative.

Figura 11 - Esempio di erosione spondale in riva destra all'altezza della Cascina Concossola

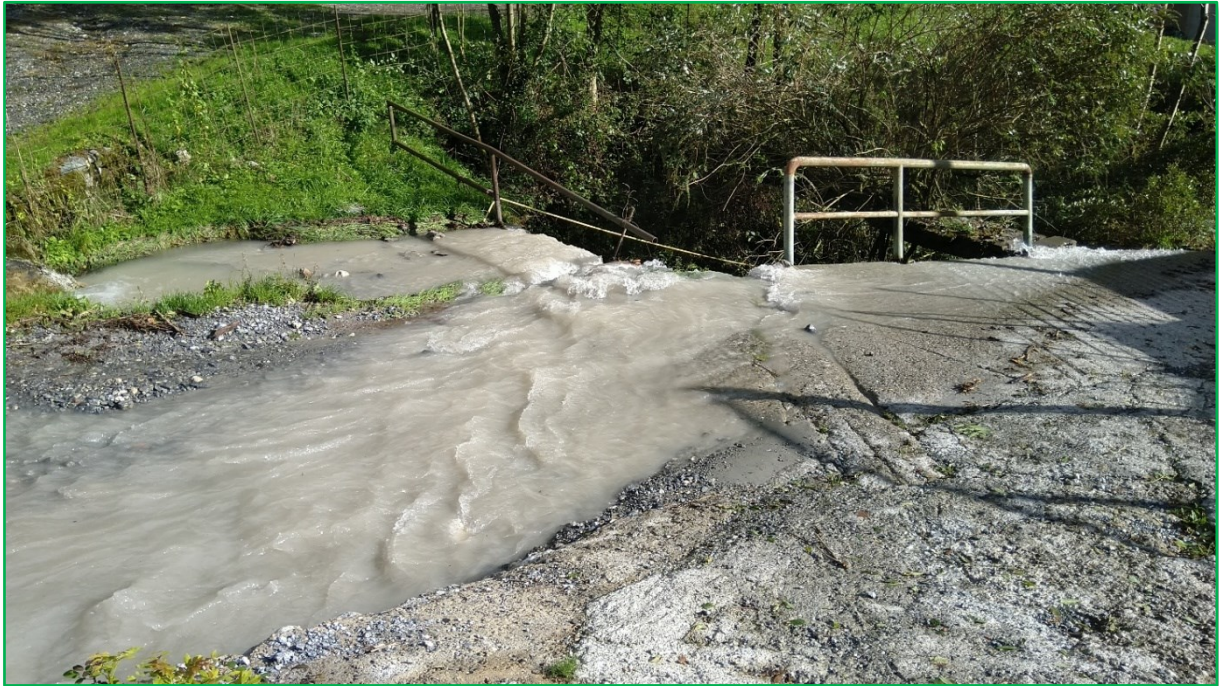
Figura 13 - Esondazione del Torrente Concozzola sulla strada in corrispondenza del guado a monte degli Opifici durante l'evento di piena di inizio ottobre 2020

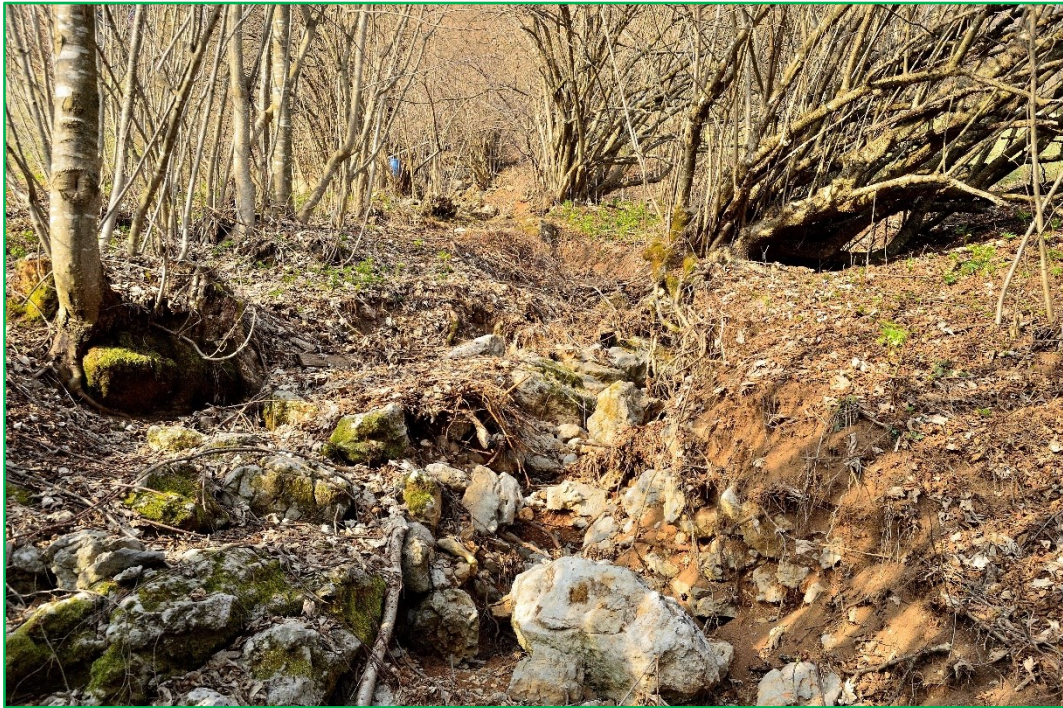
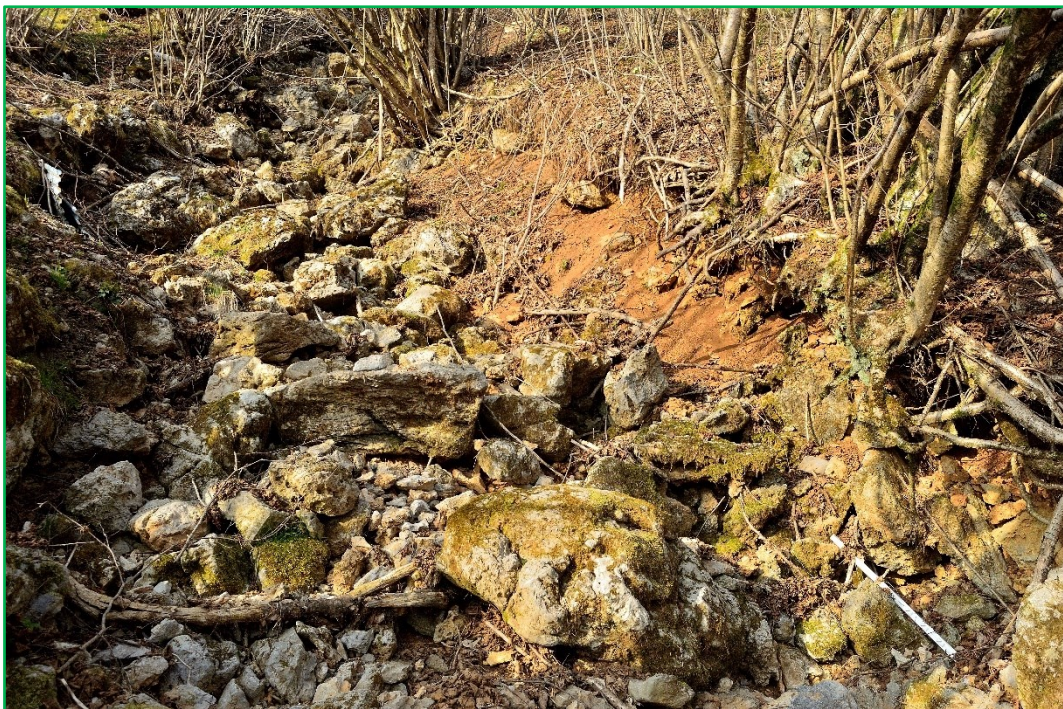
Figura 27 - Alveo della vallecola detta *Pagana 'Caci*

Da notare il notevole trasporto solido (abbastanza anomalo vista la brevità del corso d'acqua) e la forte propensione all'erosione spondale, che nell'insieme danno l'idea di un dinamismo piuttosto importante, seppur poco frequente

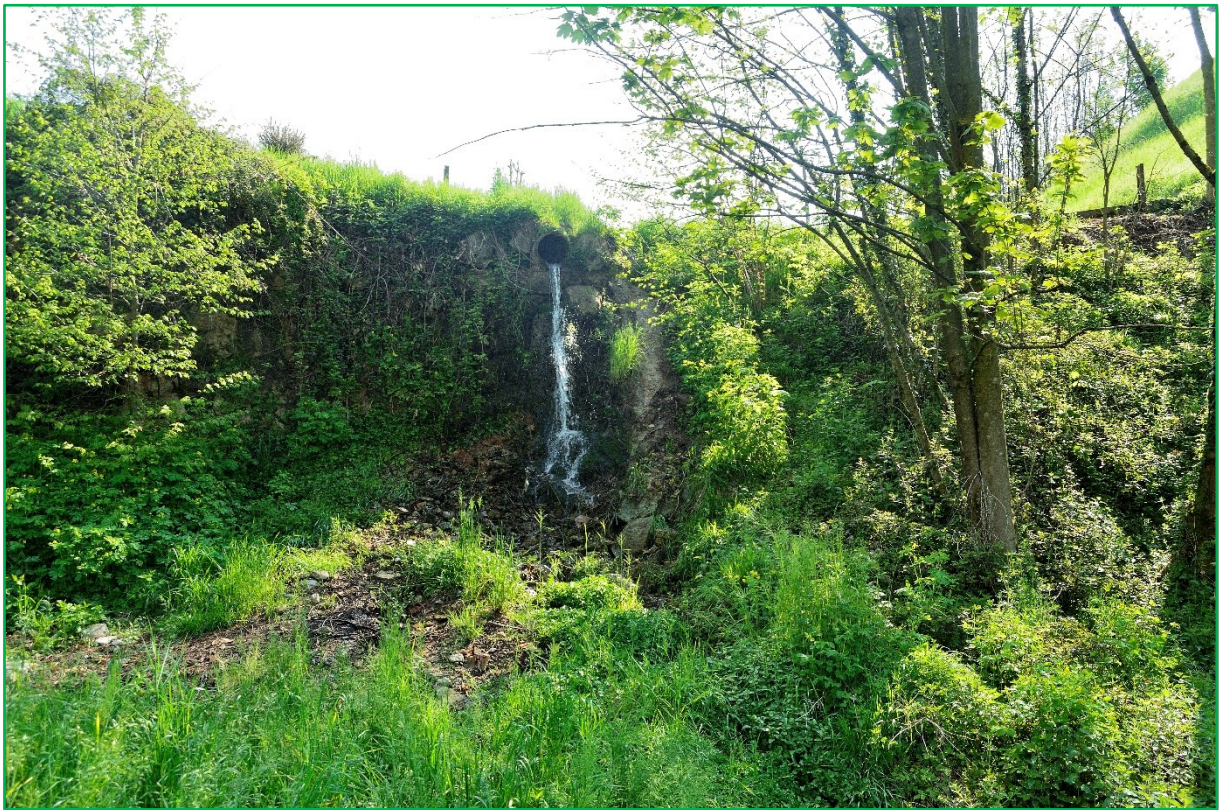
Figura 29 - Tombotto di attraversamento di Via Sotto gli Orti

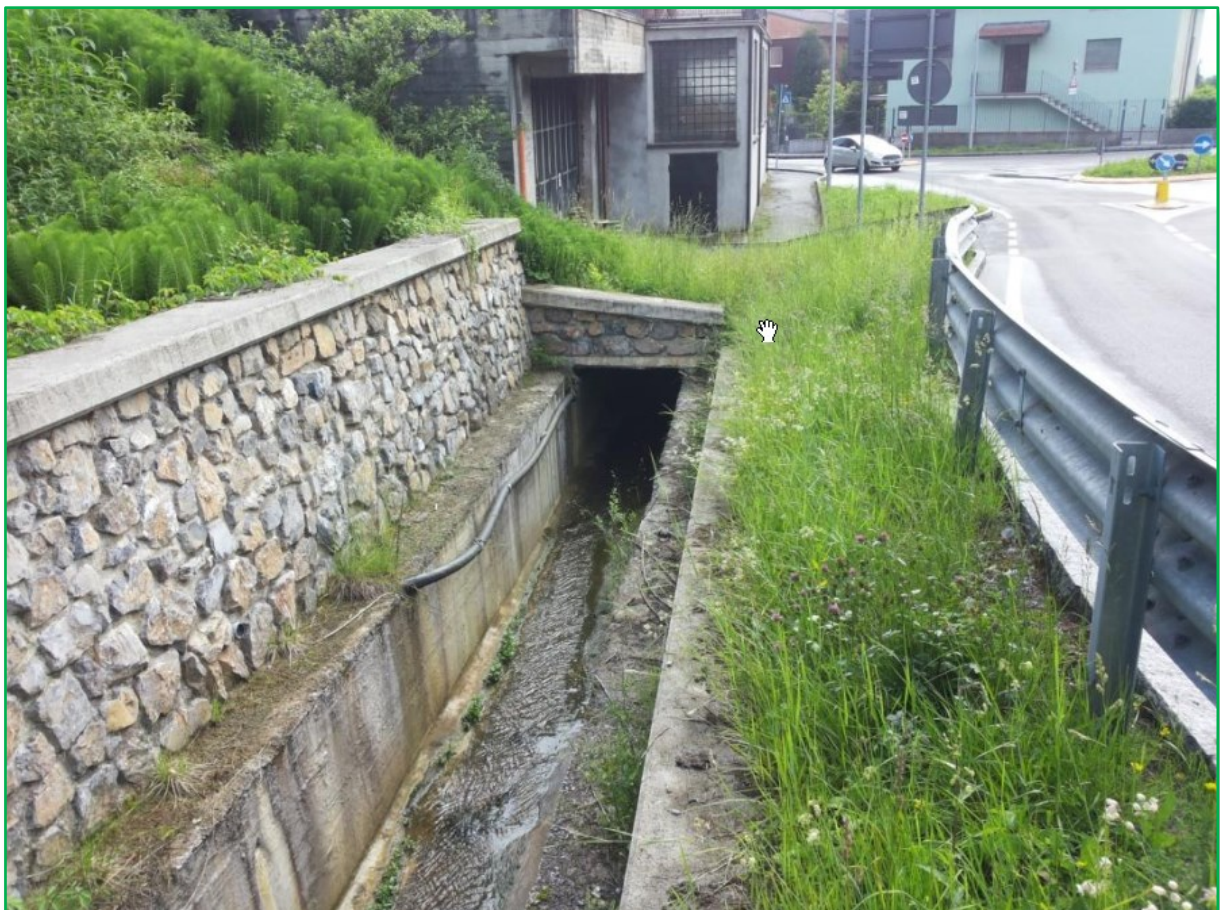
Figura 30 – Tombotto del T. Re in Via Milano, sede di possibile occlusione e conseguente esondazione

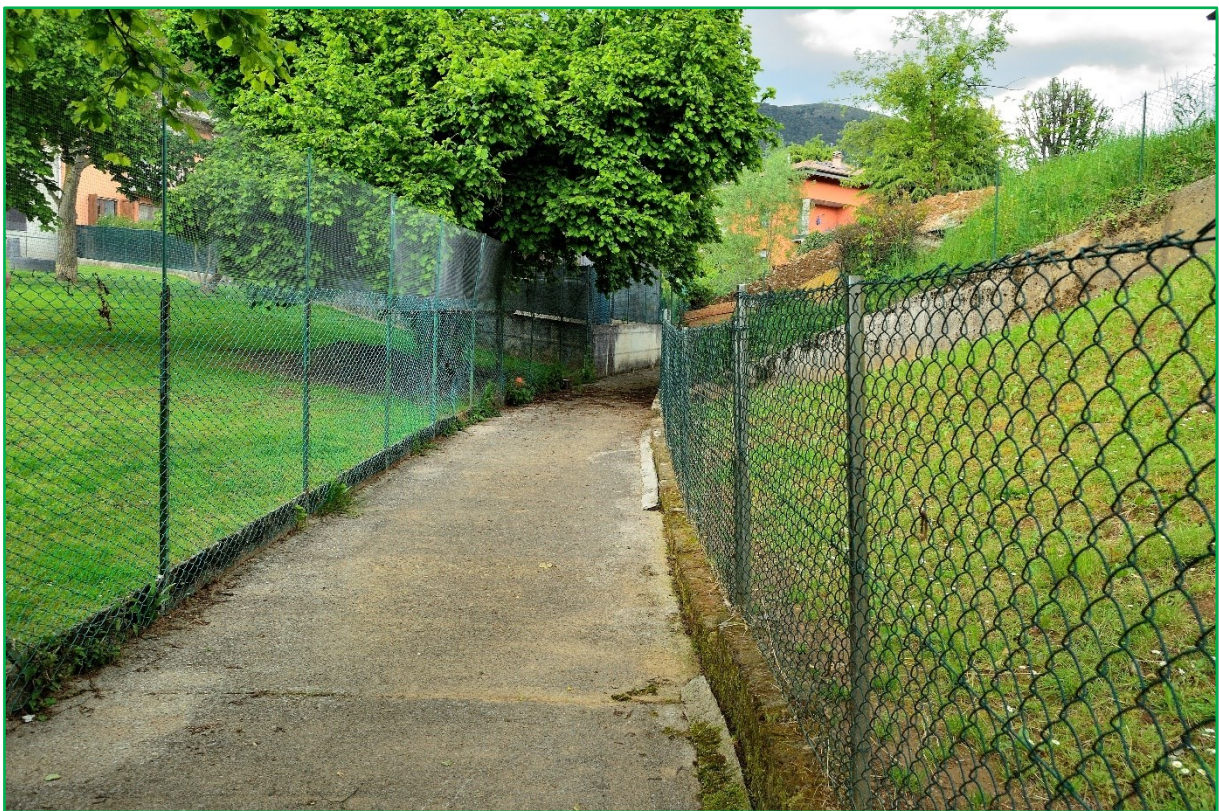
Figura 34 - Tratto tombinato di Torrente Re racchiuso fra proprietà private parallelo a Via A. Fantoni

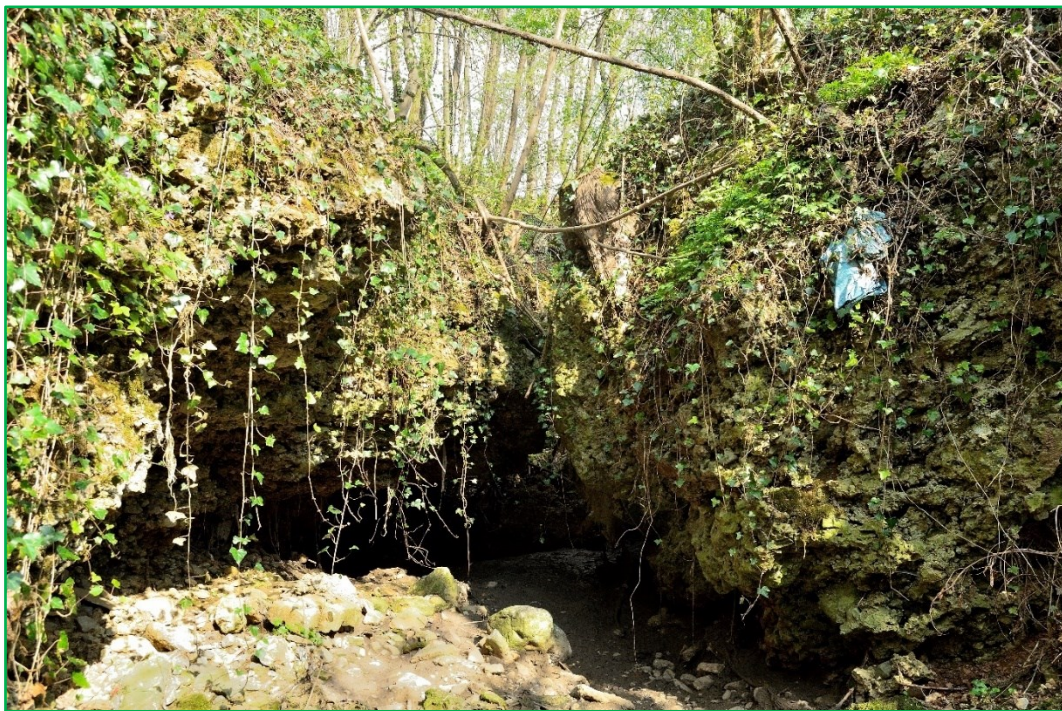
Figura 35 - Ostruzione puntuale dell'alveo in località Cà dell'Agro dovuta al crollo di ambedue le sponde

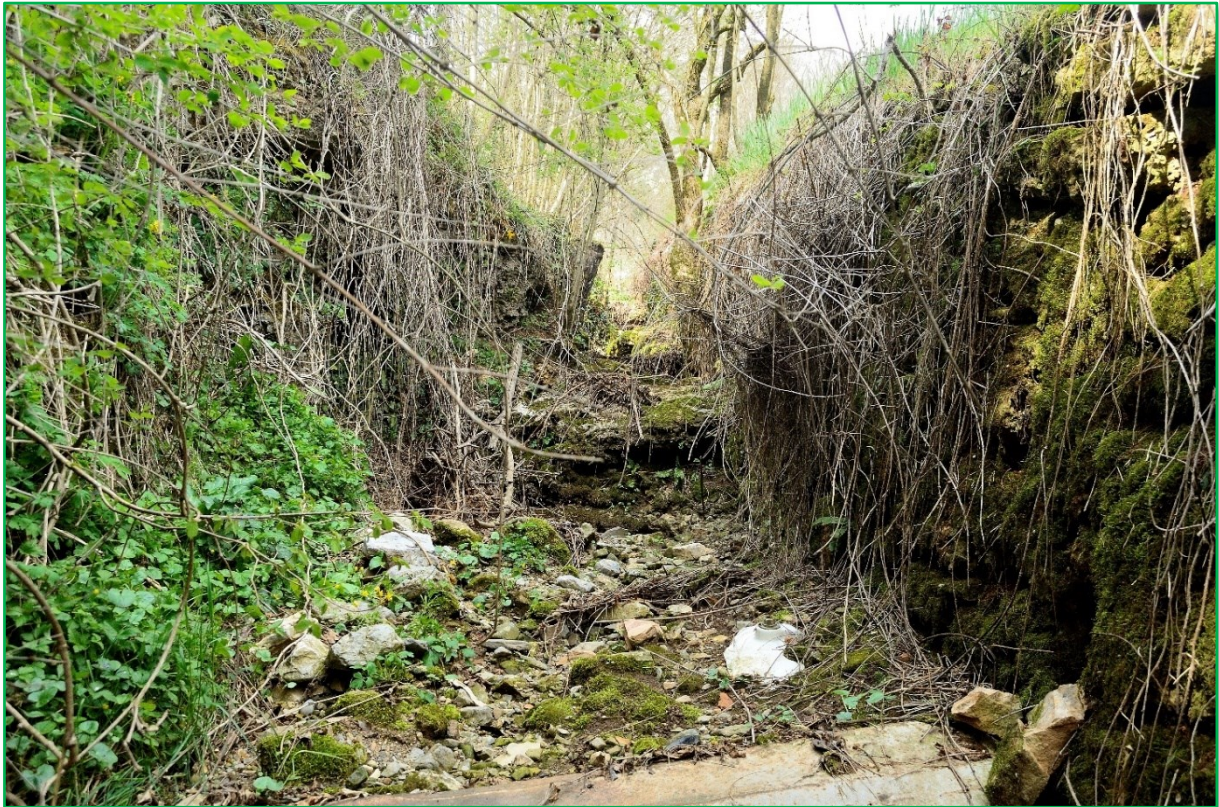
Figura 39 - Condizioni del Torrente Valeggia nell'ultimo tratto prima della confluenza nel Torrente Re

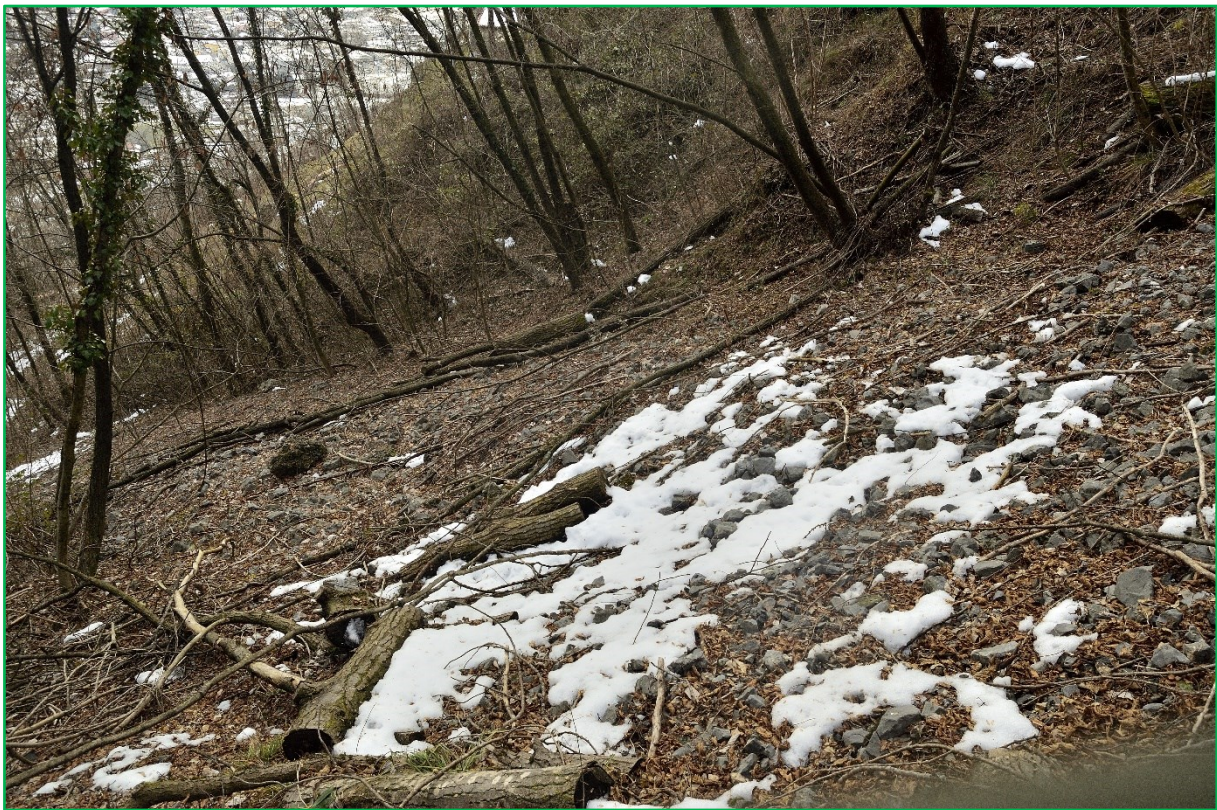
Figura 41 – Il Ghiaione di Barzizza entro il compluvio 03016108_0003

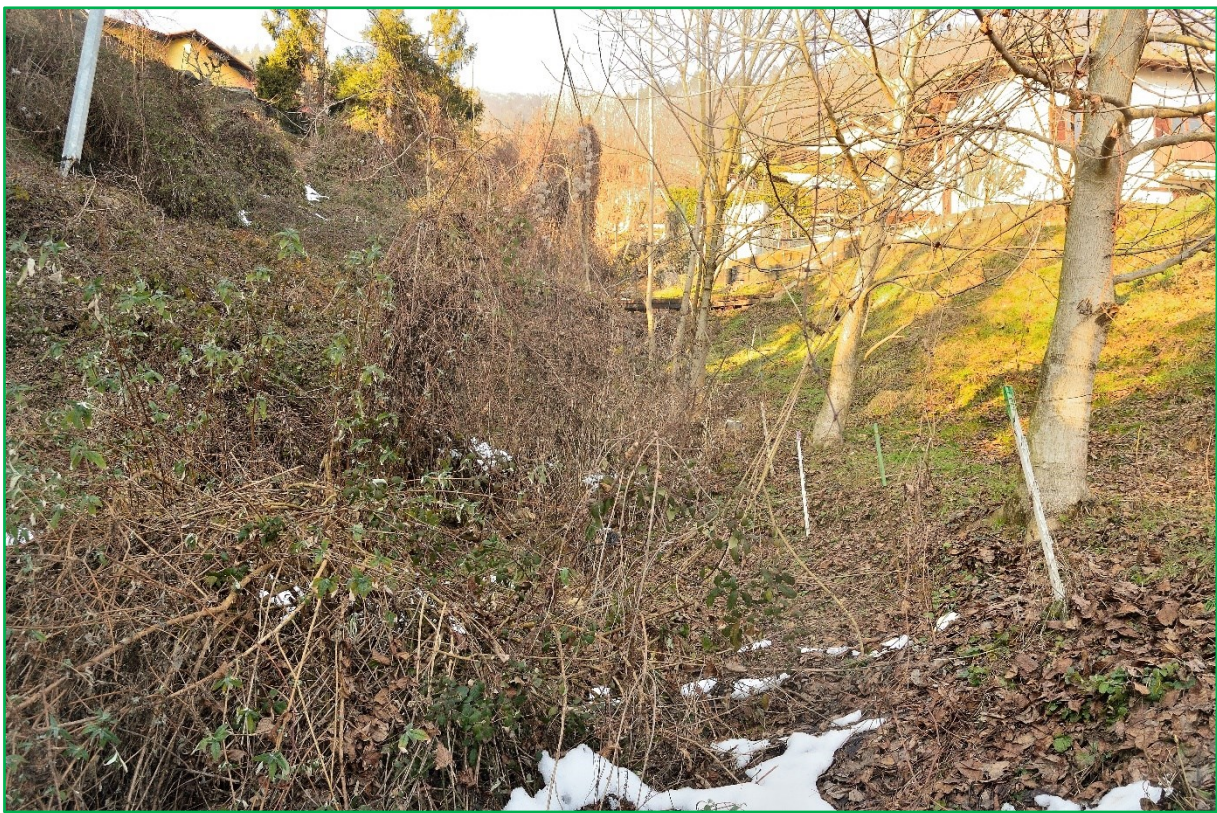
Un altro tratto abbastanza critico è posto lungo il reticolo BG123.03, nel tratto a cielo aperto compreso tra Via Pino di Sotto e Via Cervino. Qui, l'alveo è particolarmente degradato e disordinato, con vari manufatti interferenti, attraversamenti, rifiuti e vegetazione infestante. A partire dall'intersezione con il tratto pedonale di Via Cervino – Via Cà da Pi, il corso d'acqua viene tombottato per poi riemergere parzialmente più a valle, confluendo infine nel Torrente Re, in un contesto sempre fortemente antropizzato.

Figura 42 - Condizioni medie del tratto di BG123.03 compreso tra Via Pino di Sotto e Via Cervino

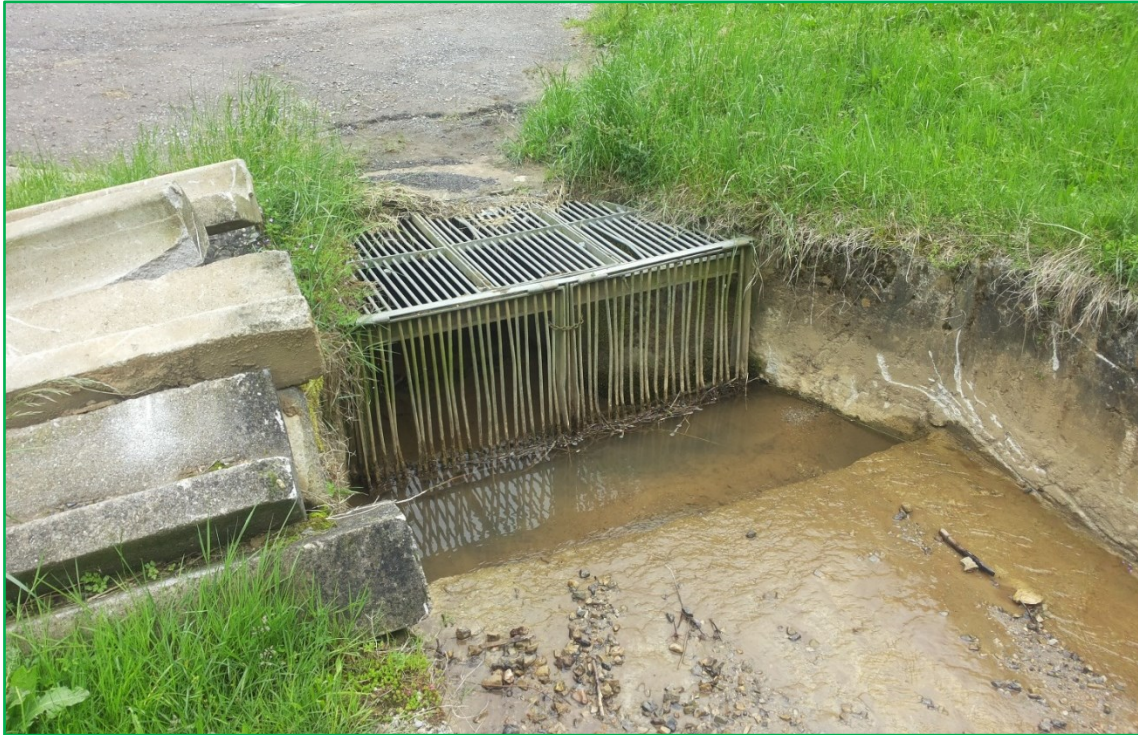
Figura 48 - Tombotto del Torrente Togna posto poco a valle del Santuario di San Gottardo (ramo della Valle di San Gottardo)

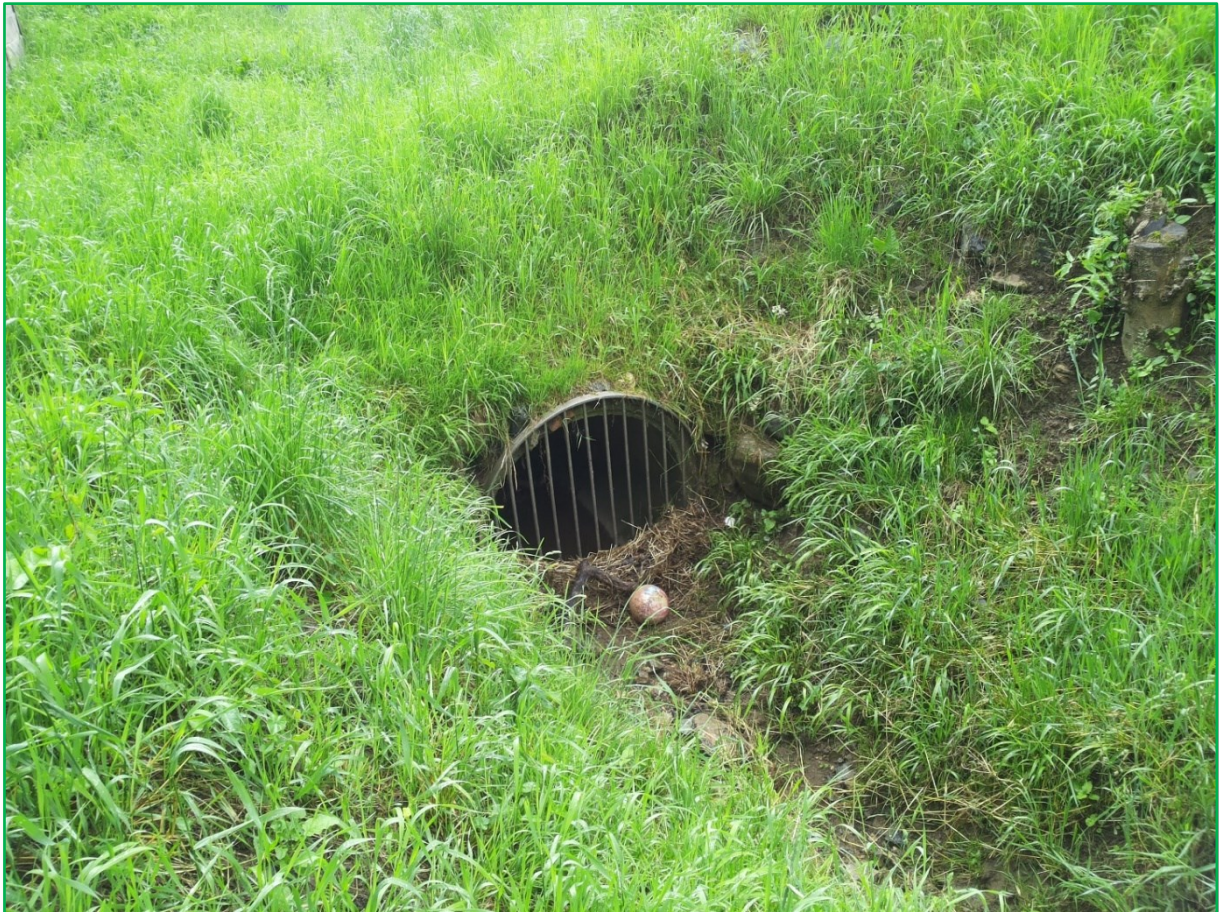
Figura 50 - Tombotto del Togna lungo una stradina privata che si diparte da Via Maroncelli

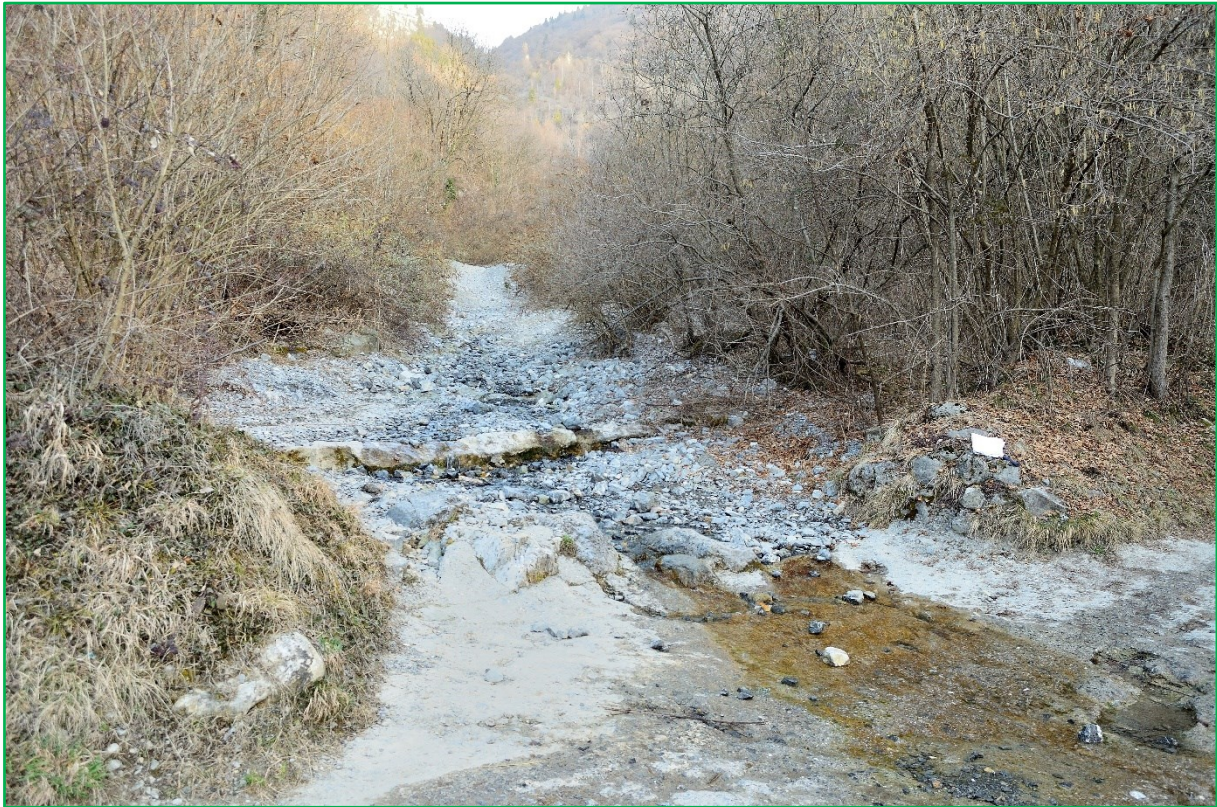
Figura 57 - La Val Groaro all'intersezione con la strada di Val d'Agro in località Groaro
Il guado, oltre ad essere ammalorato, è completamente esposto ad eventuali fenomeni di debris flow, oltre che meramente esondativi

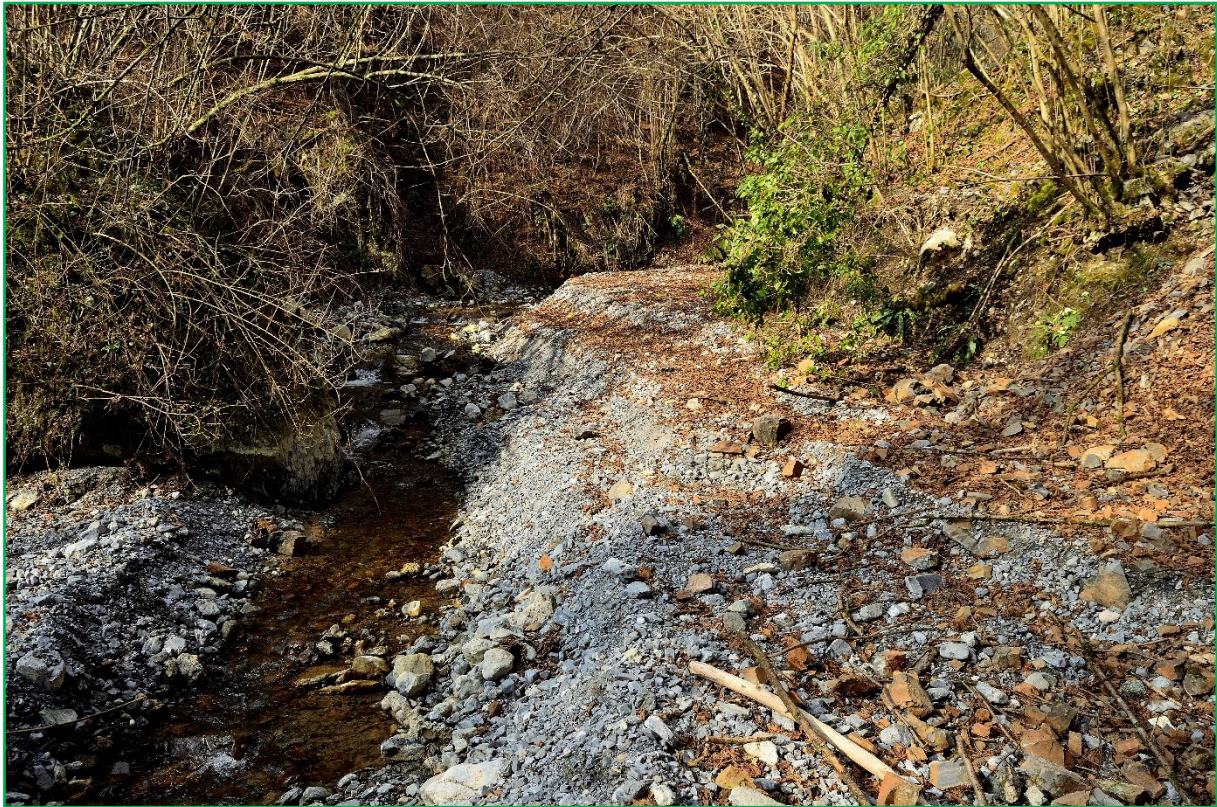
Figura 60 – Sovralluvionamenti nel tratto basso della Val Tinella, poco a monte degli Opifici, evidente segnale di trasporto solido ingente anche in occasione di eventi meteorici relativamente ordinari

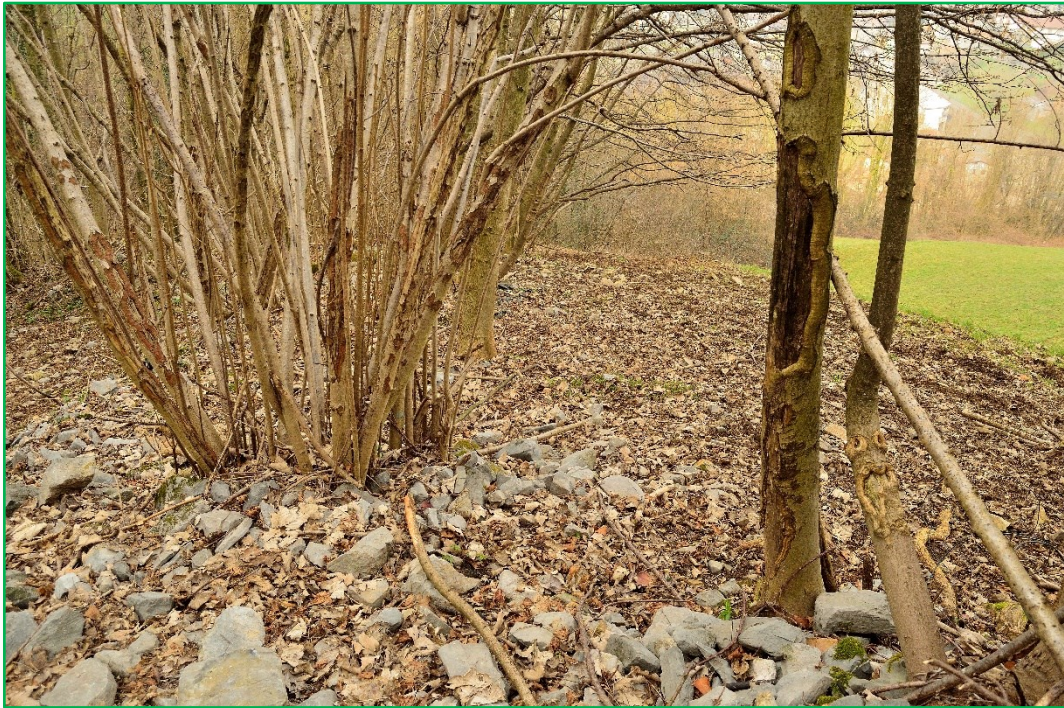
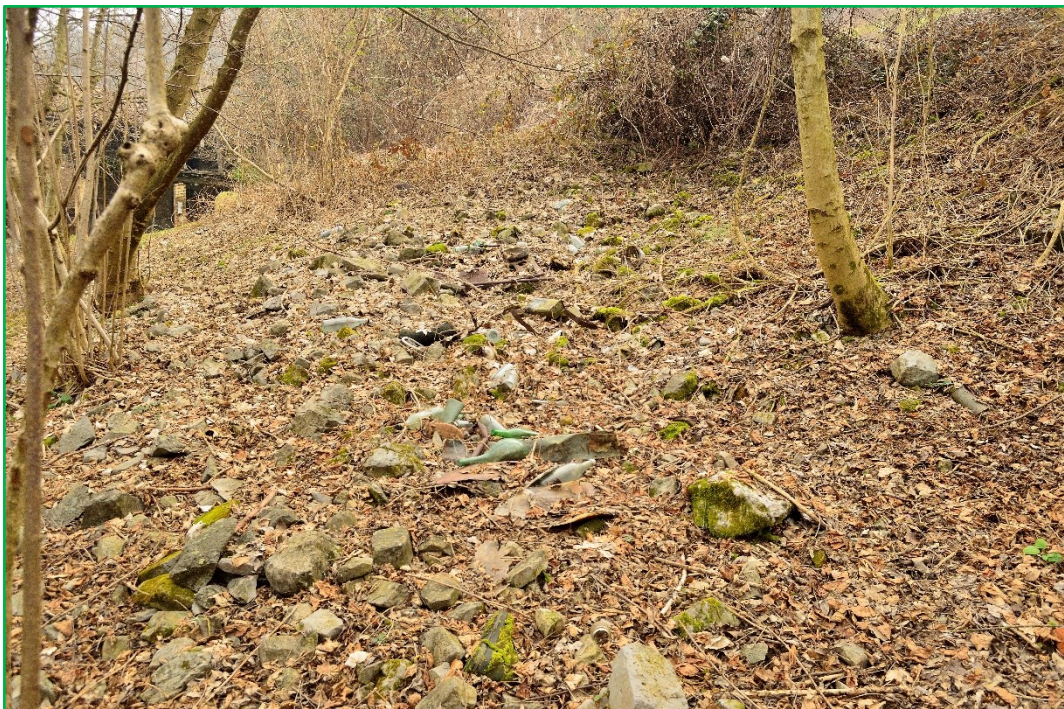
Figura 63 - Cospicui accumuli detritici nel tratto medio della valletta, in località Ruch, che indicano la forte propensione al trasporto solido e l'elevata disponibilità di materiale mobilizzabile fino al fondovalle

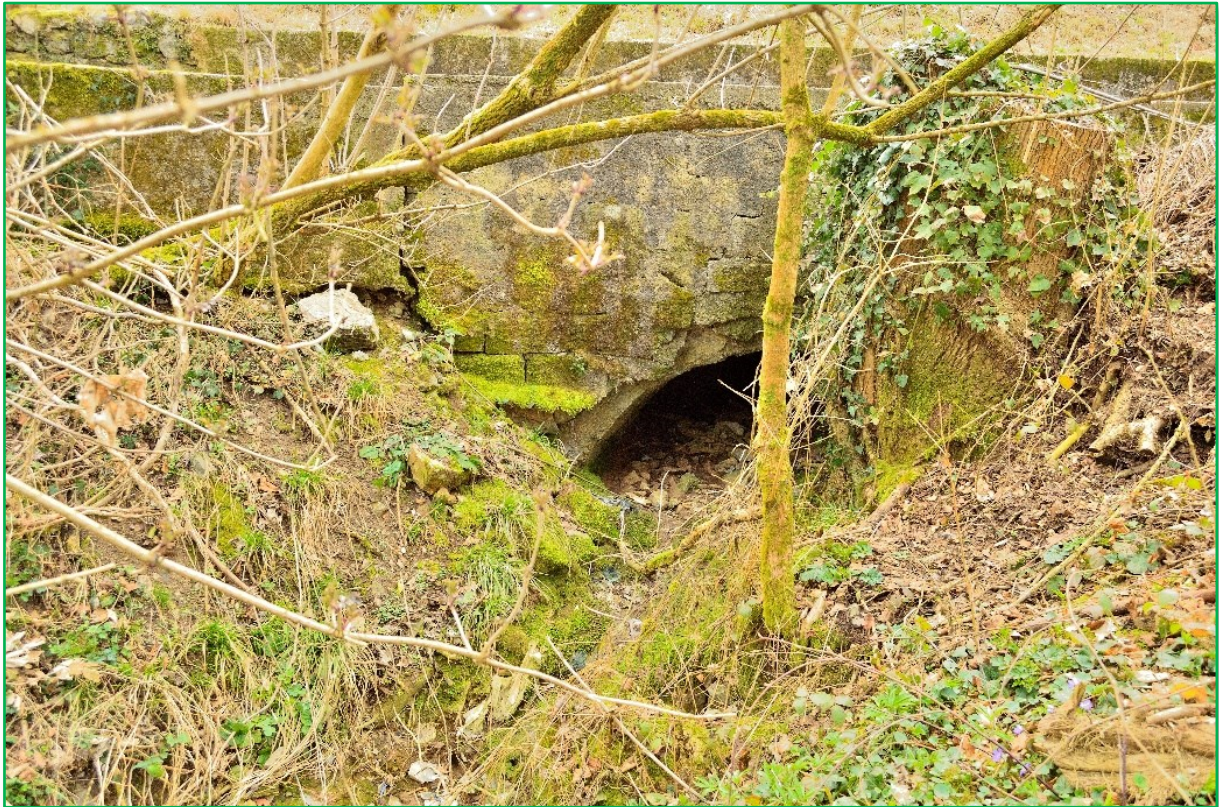
Figura 65 - Tombotto ammalorato e parzialmente ostruito al di sotto di Via Santa Elisabetta

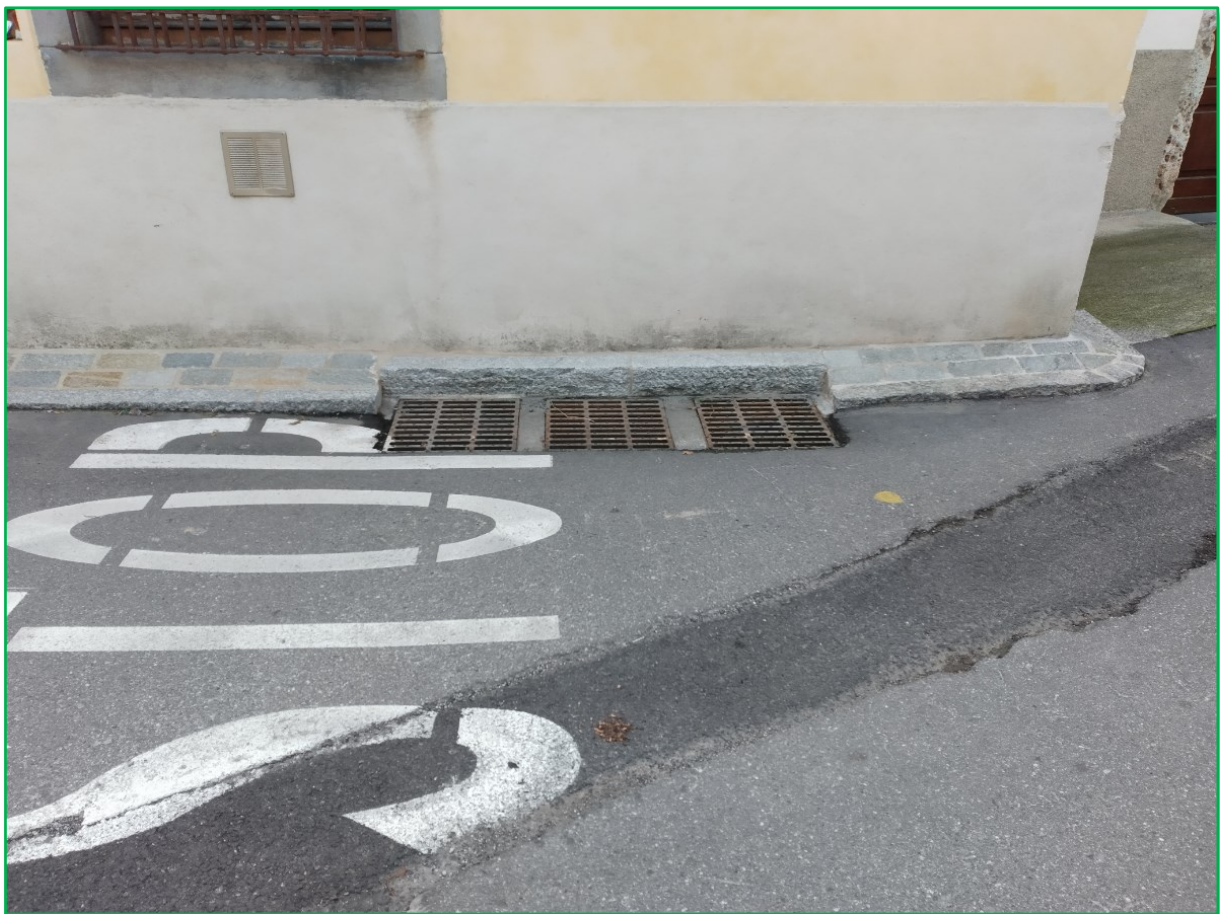
Secondo le informazioni raccolte in loco dallo scrivente, un tempo le acque ruscellanti venivano raccolte da una sorta di nicchia laterale nella zona della fontana, passavano al di sotto della chiesa di San Nicola e venivano scaricate più a valle; in tempi più recenti, tale percorso è stato in qualche modo disattivato, e si sono registrati occasionali infiltrazioni e ruscellamenti entro proprietà private tra Via Ziboni e Via Piave. Oggi il deflusso idrico avviene attraverso una griglia posta sul lato posteriore della chiesa.

Figura 72 - Caditoie stradali poste sul lato posteriore della chiesa, all'inizio di Via Monte Grappa

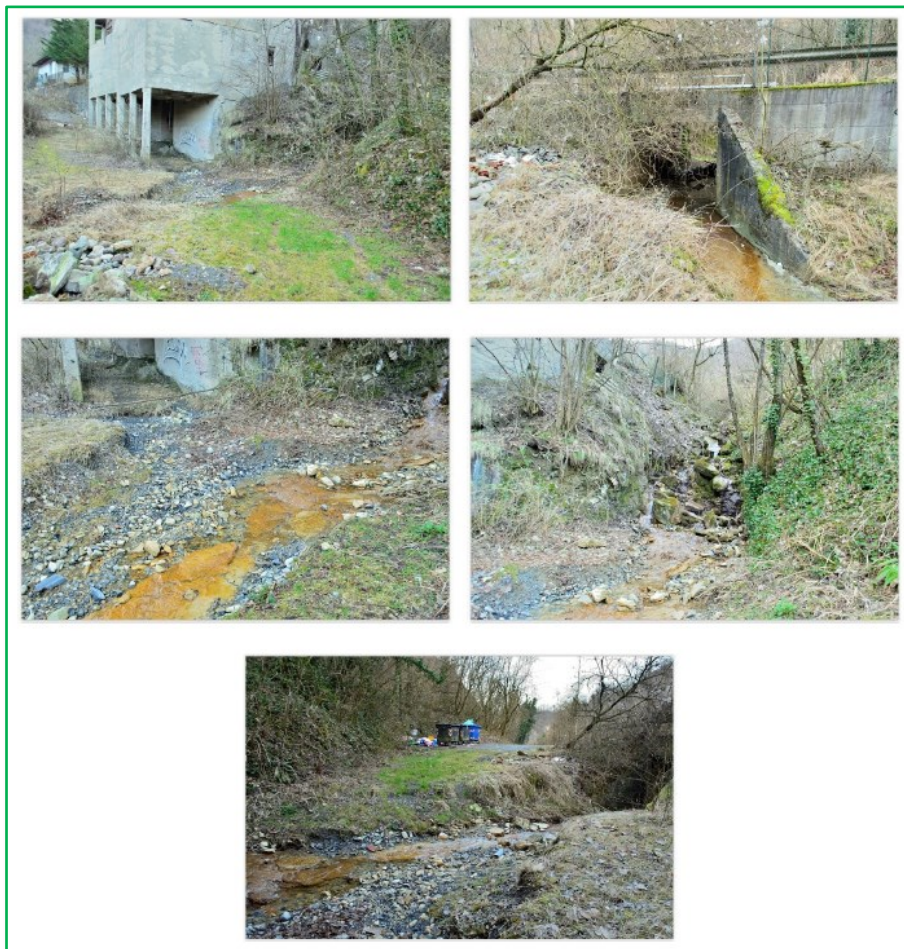
Figura 98 – Fotografie del punto critico tratte dalla scheda BG126.108-T01 della ricognizione aste R.I.M.

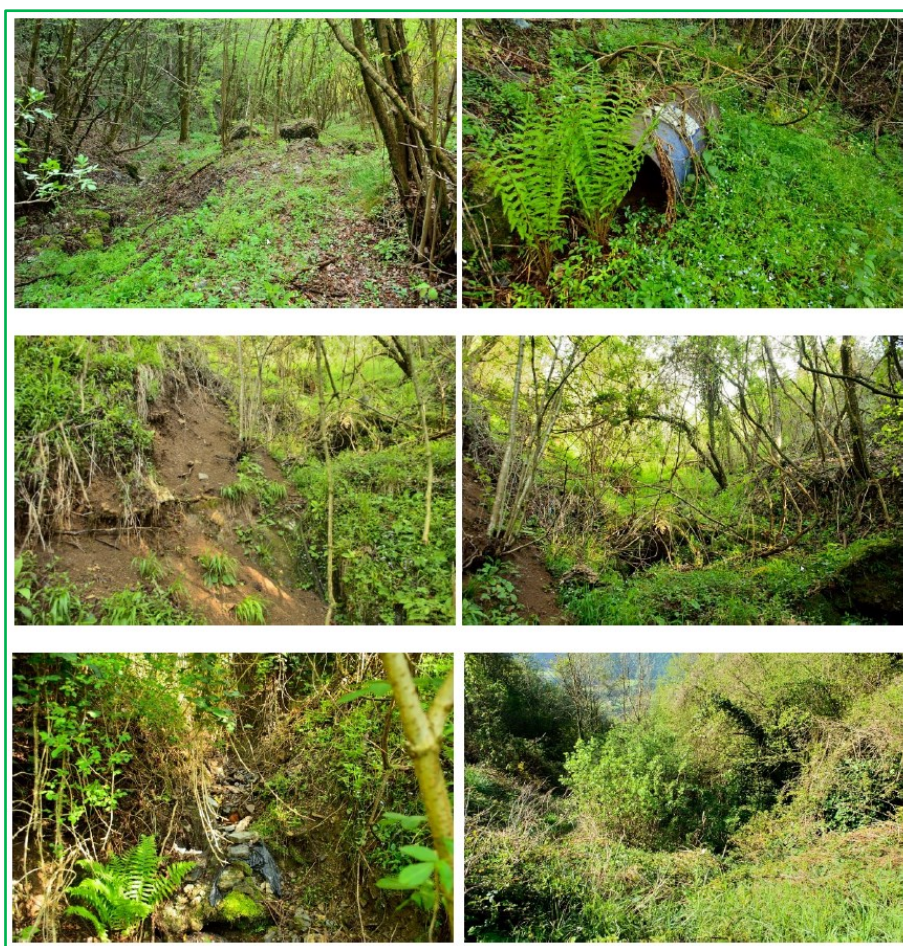
Figura 123 - Fotografie del tratto critico contenute nella scheda BG123-T16 della ricognizione aste R.I.M.

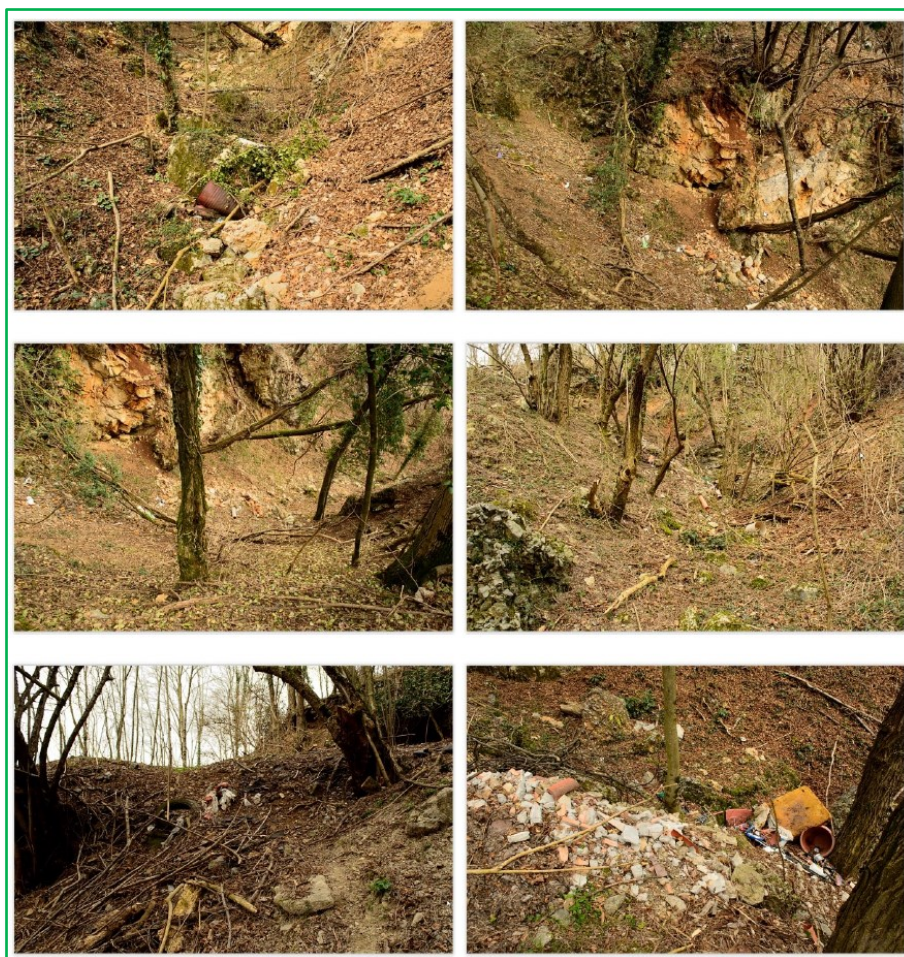
Figura 132 - Fotografie del tratto critico contenute nella scheda BG123.09-T04 della ricognizione aste R.I.M.
