**ALLEGATO 2 – MODULO DESCRIZIONE DELLE PROPOSTE DI AGGIORNAMENTO ALLA CARTOGRAFIA
DEI PIANI DI BACINO**

Comune: GANDINO

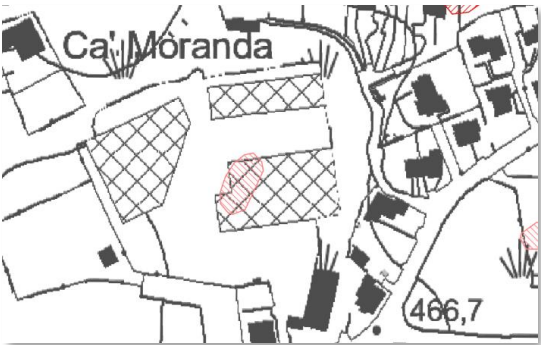
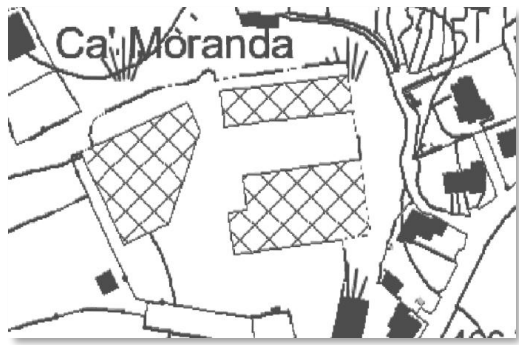
MODIFICA MD_001

Dissesto perimetrato per sola fotointerpretazione, senza ulteriori indicazioni e probabilmente non verificato sul terreno; partendo dal GeolFFI, il dissesto è stato traslato nel Quadro P.A.I. attraverso lo studio geologico 2012, e analogamente inserito nel Piano di Emergenza Comunale, rimanendo così vigente sino ad oggi. L'area dove dovrebbe ubicarsi la frana quiescente è occupata da un capannone industriale attivo, in condizioni topografiche subpianeggianti e con completa urbanizzazione. Il fenomeno non ha alcun riscontro sul terreno e non ha nemmeno alcun senso morfologico. Si tratta di un palese errore materiale, dovuto all'introduzione della perimetrazione GeolFFI (solo foto-interpretata) senza controverifica di terreno, o comunque ad un refuso di qualche tipo.

- Dissesto proveniente dal GeolFFI, solo foto-interpretato, non trovato in altri strumenti o piani
- Nessun elemento sospetto nelle ortofoto dal 1954
- Totale assenza di riscontri in terreno
- Nessun riscontro storico
- **Rimozione completa della perimetrazione per evidente inesistenza del fenomeno**

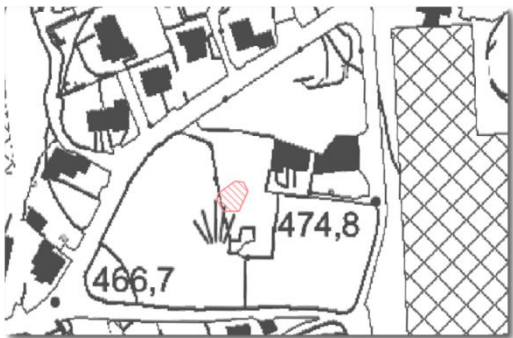
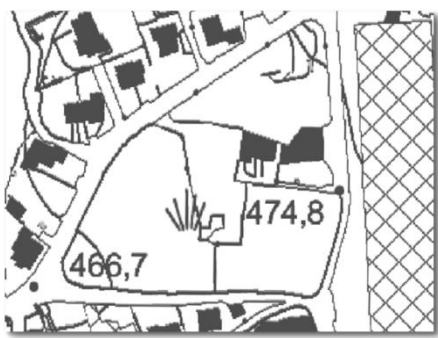
MODIFICA MD_002

Dissesto perimetrato per sola fotointerpretazione, senza ulteriori indicazioni e probabilmente non verificato sul terreno; partendo dal GeolFFI, il dissesto è stato traslato nel Quadro P.A.I. attraverso lo studio geologico 2012, e analogamente inserito nel Piano di Emergenza Comunale, rimanendo così vigente sino ad oggi. L'area dove dovrebbe ubicarsi la frana quiescente è un campo a vocazione agricola privo di qualsivoglia indizio di dissesto, in condizioni topografiche subpianeggianti o ad acclività molto debole, parzialmente antropizzato. Il fenomeno non ha alcun riscontro sul terreno. Si tratta di un palese errore materiale, dovuto all'introduzione della perimetrazione GeolFFI (solo foto-interpretata) forse senza controverifica di terreno, o comunque ad un refuso di qualche tipo.

- Dissesto proveniente dal GeolFFI, solo foto-interpretato, non trovato in altri strumenti o piani
- Nessun elemento sospetto nelle ortofoto dal 1954
- Totale assenza di riscontri in terreno
- Nessun riscontro storico
- **Rimozione completa della perimetrazione per evidente inesistenza del fenomeno**

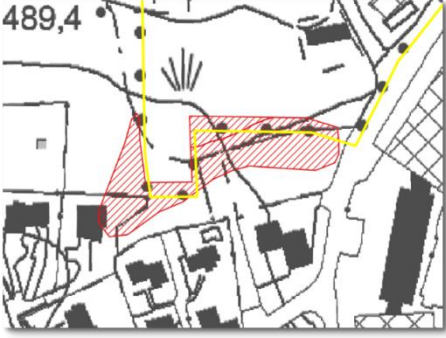
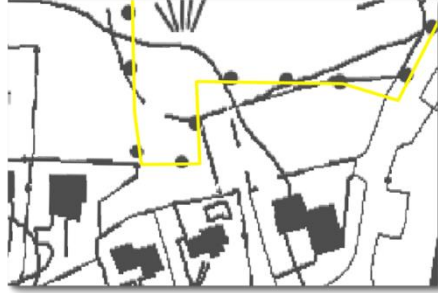
MODIFICA MD_003

Dissesto perimetrato per sola fotointerpretazione, senza ulteriori indicazioni e probabilmente non verificato sul terreno; partendo dal GeolFFI, il dissesto è stato traslato nel Quadro P.A.I. attraverso lo studio geologico 2012, e analogamente inserito nel Piano di Emergenza Comunale, rimanendo così vigente sino ad oggi. L'area dove dovrebbe ubicarsi la frana è un campo a vocazione agricola privo di qualsivoglia indizio di dissesto, in condizioni topografiche di acclività molto debole, parzialmente antropizzato. Il fenomeno, per come perimetrato attualmente, non ha alcun riscontro sul terreno, né sussistono, di conseguenza, interferenze con gli edifici. Il vero dissesto è stato rilevato a nord, a breve distanza; è di dimensioni più contenute e consiste in una franosità superficiale su scarpata a media acclività. Il GeolFFI ha probabilmente in origine confuso i due fenomeni; ciò, per qualsivoglia altro motivo, ha probabilmente condotto all'introduzione della perimetrazione non coerente, tralasciando, di contro, il fenomeno reale, che risulta invece esterno (seppur di poco) alla perimetrazione P.A.I.

- Dissesto proveniente dal GeolFFI, solo foto-interpretato, non trovato in altri strumenti o piani
- Nessun elemento sospetto nelle ortofoto dal 1954
- Totale assenza di riscontri in terreno nella perimetrazione previgente
- Riscontro di dissesto in area adiacente a quella prospettata, quindi probabile confusione tra due fenomeni con conseguente errata collocazione
- **Riperimetrazione corretta del fenomeno**
- **Tuttavia, in questo specifico caso, poiché la perimetrazione corretta risulta di fatto esterna al territorio di Gandino (è in Cazzano Sant'Andrea), la modifica si configura come una rimozione**

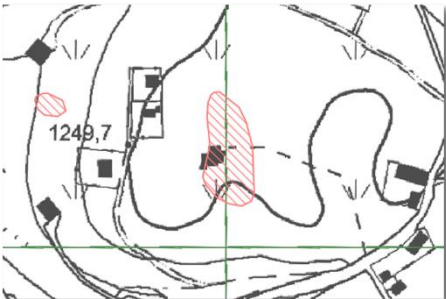
MODIFICA MD_004

Dissesto perimetrato per sola fotointerpretazione, senza ulteriori indicazioni e probabilmente non verificato sul terreno; partendo dal GeoIFFI, il dissesto è stato traslato nel Quadro P.A.I. attraverso lo studio geologico 2012, e analogamente inserito nel Piano di Emergenza Comunale, rimanendo così vigente sino ad oggi. L'area dove dovrebbe ubicarsi la frana è priva di qualsivoglia indizio di dissesto, in condizioni topografiche di acclività molto debole, nei pressi di una vecchia baita peraltro in condizioni integre. Il fenomeno non ha dunque alcun riscontro sul terreno. Il GeoIFFI ha forse in origine confuso la blanda depressione carsica per un dissesto; ciò ha condotto, forse per errore materiale, diversa interpretazione o per qualsivoglia altro motivo, all'introduzione della perimetrazione non coerente nel Quadro P.A.I.

- Dissesto proveniente dal GeoIFFI, solo foto-interpretato, non trovato in altri strumenti o piani
- Nessun elemento sospetto nelle ortofoto dal 1954
- Totale assenza di riscontri in terreno

Rimozione completa della perimetrazione per evidente inesistenza del fenomeno

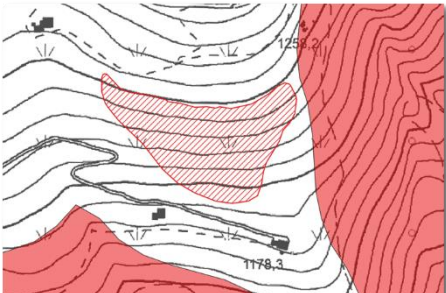
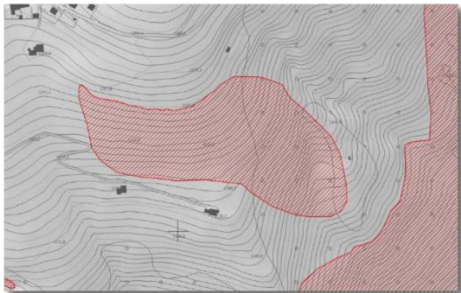
MODIFICA MD_005

Dissesto perimetrato per sola fotointerpretazione, senza ulteriori indicazioni e probabilmente non verificato sul terreno; partendo dal GeolFFI, il dissesto è stato traslato nel Quadro P.A.I. attraverso lo studio geologico 2012, e analogamente inserito nel Piano di Emergenza Comunale, rimanendo così vigente sino ad oggi. È, ad ogni modo, effettivamente esistente, seppure con perimetrazione lievemente diversa. Il fenomeno è identificato in modo sostanzialmente corretto, sebbene si possa disquisire sul grado di attività; per cautela si ritiene opportuno mantenerlo come attivo. Per qualche motivo, tuttavia, non ne è stata rilevata, a suo tempo, la corretta geometria.

- Dissesto proveniente dal GeolFFI, solo foto-interpretato, non trovato in altri strumenti o piani
- Effettivamente presente sul terreno, sebbene con perimetro leggermente diverso
- **Adeguamento della perimetrazione con estensione verso sud-ovest e verso est**

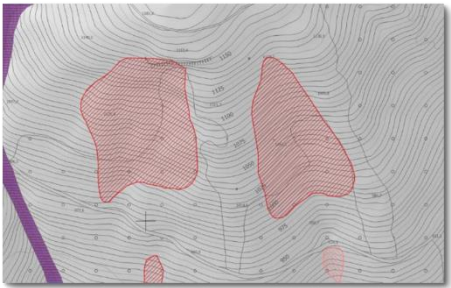
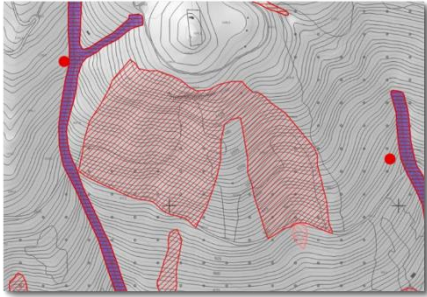
MODIFICA MD_006

Dissesto perimetrato per sola fotointerpretazione, senza ulteriori indicazioni e probabilmente non verificato sul terreno; partendo dal GeolFFI, il dissesto è stato traslato nel Quadro P.A.I. attraverso lo studio geologico 2012, e analogamente inserito nel Piano di Emergenza Comunale, rimanendo così vigente sino ad oggi. È, ad ogni modo, effettivamente esistente, seppure con perimetrazione diversa. Il fenomeno è identificato in modo sostanzialmente corretto dal punto di vista della tipologia di fenomeno e della posizione generale, ma non dell'estensione effettiva, pertanto, ne è stata variata la geometria.

- Dissesto proveniente dal GeolFFI, solo foto-interpretato, non trovato in altri strumenti o piani
- Effettivamente presente sul terreno, sebbene con perimetro diverso
- **Adeguamento della perimetrazione con estensione verso valle fino alla strada del Farno**

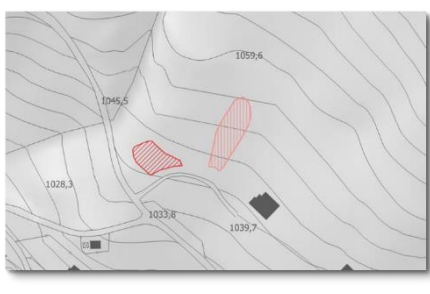
MODIFICA MD_007

Si rilevano, ben visibili dalla strada del Farno, un'area interessata da erosione attiva (forse parzialmente dovuta anche a pascolo), classificabile come frana attiva superficiale, ed una vecchia nicchia di paleofrana di modeste dimensioni, con roccia subaffiorante.

- Dissesti di nuova introduzione, non presenti nello studio precedente
- **Nuova introduzione**

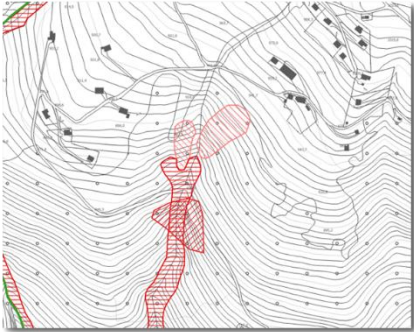
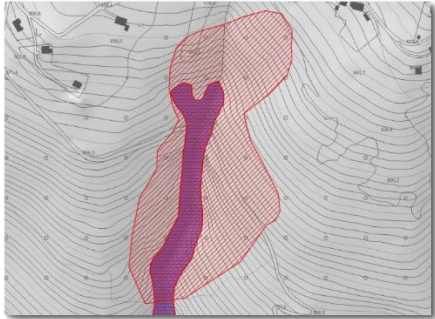
MODIFICA MD_008

Dissesti perimetrati per fotointerpretazione, e solo per i crolli per dato storico / archivio, senza ulteriori indicazioni e forse mai verificati sul terreno; partendo dal GeolFFI, i dissesti sono stati traslati nel Quadro P.A.I. attraverso lo studio geologico 2012, e analogamente inseriti nel Piano di Emergenza Comunale, rimanendo così vigenti sino ad oggi. L'area nel suo complesso è effettivamente in dissesto, ma con perimetrazioni differenti e più ampie. Il fenomeno è esistente, ma non è indicato correttamente nel GeolFFI; è stato poi successivamente traslato nel Quadro P.A.I.

- Dissesto proveniente dal GeolFFI e con alcuni riscontri parziali in altre cartografie (SITER)
- Effettivamente presente sul terreno, sebbene con perimetro e tipologia diversi
- **Accorpamento dei tre dissesti in uno unico, molto più ampio e interamente di crollo**

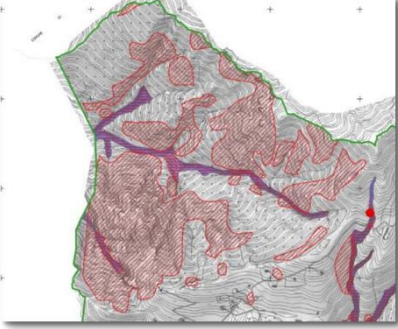
MODIFICA MD_009

Dissesti perimetrati da dato storico / archivio e per fotointerpretazione, senza ulteriori indicazioni e forse non verificati sul terreno; partendo dal GeolFFI, i dissesti sono stati traslati nel Quadro P.A.I. attraverso lo studio geologico 2012, e analogamente inseriti nel Piano di Emergenza Comunale, rimanendo così vigenti sino ad oggi. Conoscendo la topografia della zona (che è una vallata estremamente impervia sul versante nord rivolto verso la Val Seriana), le perimetrazioni di crollo appaiono poco coerenti dal punto di vista geometrico, frammentate in modo irregolare e molto meno ampie rispetto all'effettiva estensione del fenomeno, che in realtà nel sito è praticamente ubiquitario. Il fenomeno è esistente, ma non è indicato correttamente nel GeolFFI; tuttavia, a suo tempo è stato traslato nel Quadro P.A.I. Si propone pertanto di accorpare le singole aree di crollo (includendo anche il non meglio precisato dissesto "complesso", peraltro privo di un riscontro chiaro sul terreno) in un'unica grande area occupante l'intero bacino alto della Valle delle Valli. Ciò, oltre a semplificare notevolmente le perimetrazioni di dissesto e fattibilità nella zona, rappresenta molto meglio la realtà dei luoghi. Restano comunque inalterate le perimetrazioni valanghive e di erosione torrentizia sovrapposte a quelle di frana.

- Dissesto proveniente dal GeolFFI
- Effettivamente presente sul terreno, sebbene con perimetro e tipologia diversi
- **Accorpamento dei dissesti in uno unico, molto più ampio e interamente di crollo**
