COMUNE DI TORNIMPARTE PROVINCIA DELL'AQUILA (AQ)

"Interventi di messa in sicurezza del territorio a rischio di dissesto idrogeologico del bacino del Raio in località Palombaia"

PROGETTO DI FATTIBILITA' TECNICO-ECONOMICA

Relazione generale e tecnica

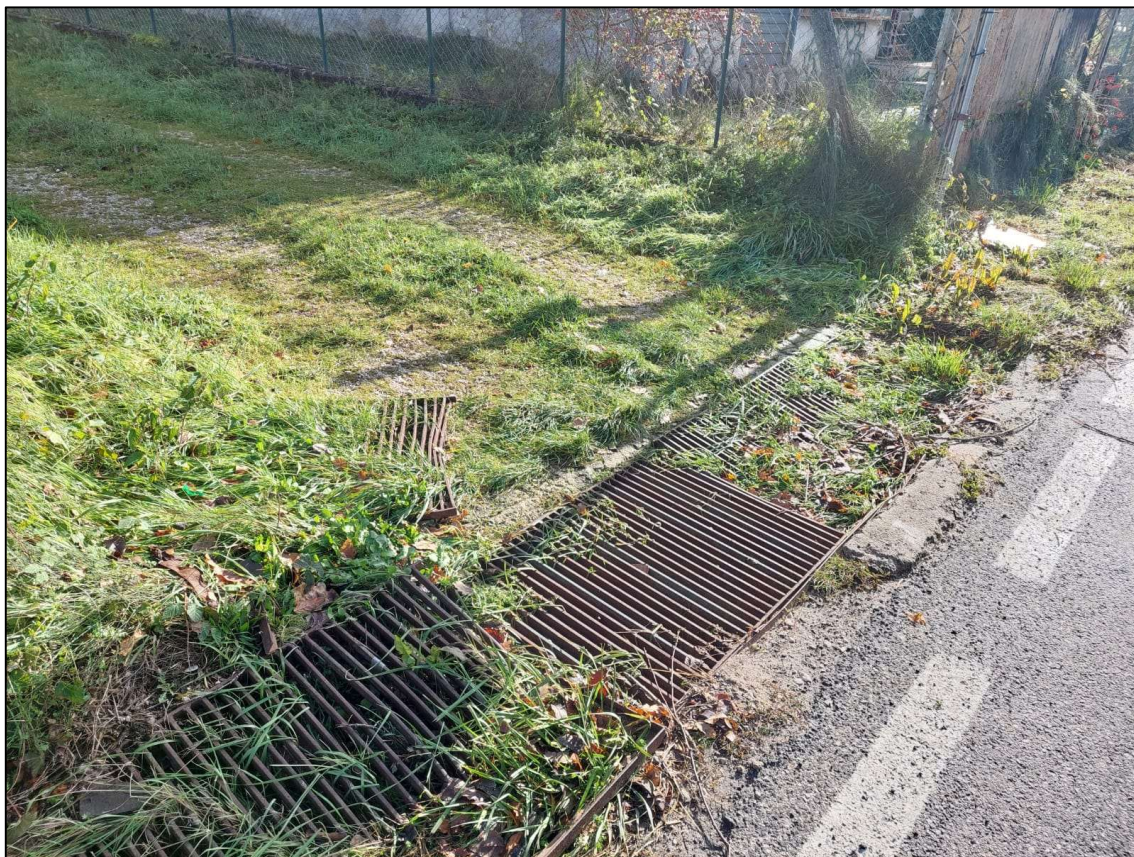
Lungo questo asse viario risulta presente, a tergo della carreggiata destra, secondo il senso di percorrenza Sud Nord, un pregresso sistema di regimentazione idraulica ormai datato nel tempo e non più funzionante.

Detto vetusto sistema si presenta non idoneo alle sue funzioni, a tratti, infatti, le griglie di raccolta sono mancanti e/o divelte e le canalizzazioni ormai interrato ed inerbite, vedi figure seguenti.

Foto esemplificativa dello stato di fatto del pregresso sistema di regimentazione idraulica della via L'Aquila

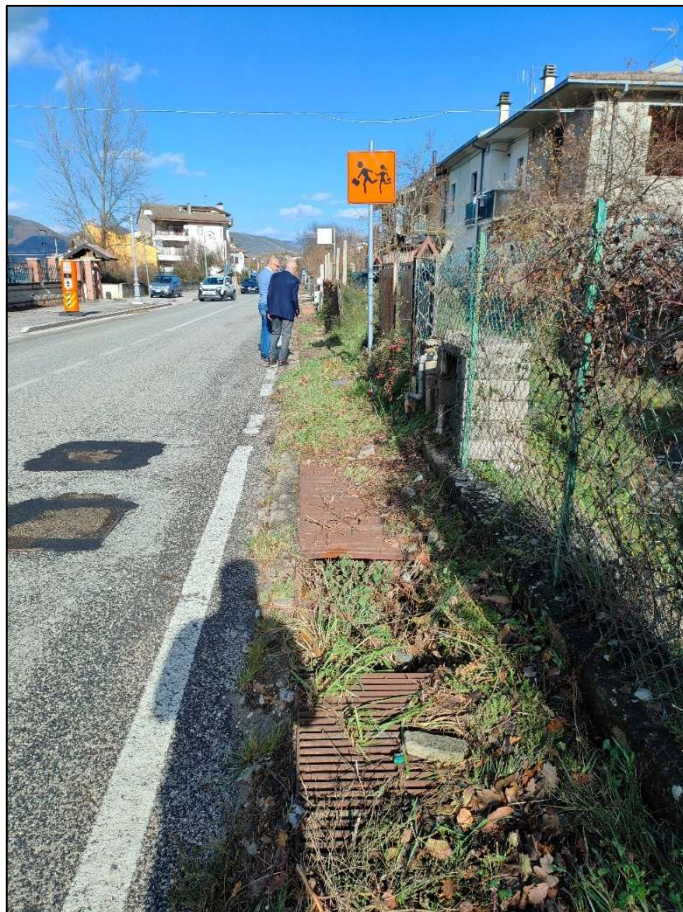
Foto esemplificativa dello stato di fatto del pregresso sistema di regimentazione idraulica della via L'Aquila

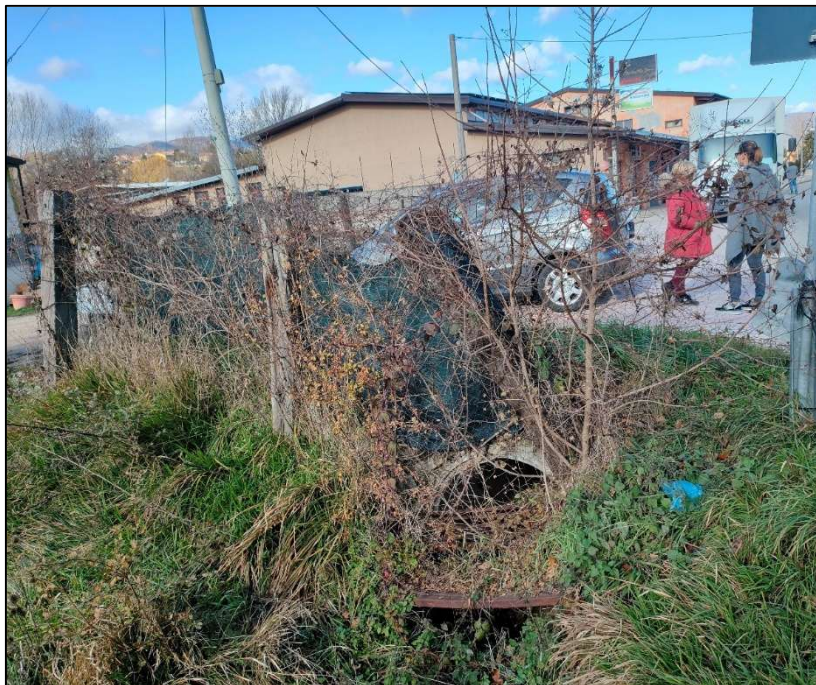
dettaglio inizio canale in cls acque bianche lungo la via L'aquila – lato sinistro

Come si evince dalla figura precedente, l'anello di cemento, costituente la regimentazione idraulica della via L'aquila, è visibile solo nel tratto iniziale, non sono rilevate alcune griglie di ispezione o pozzetti di manutenzione lungo tutto il suo sviluppo, tant'è che il gruppo di progettazione ha dovuto condurre le prime citate prospezioni georadar G.P.R. per la ricostruzione del suo andamento.

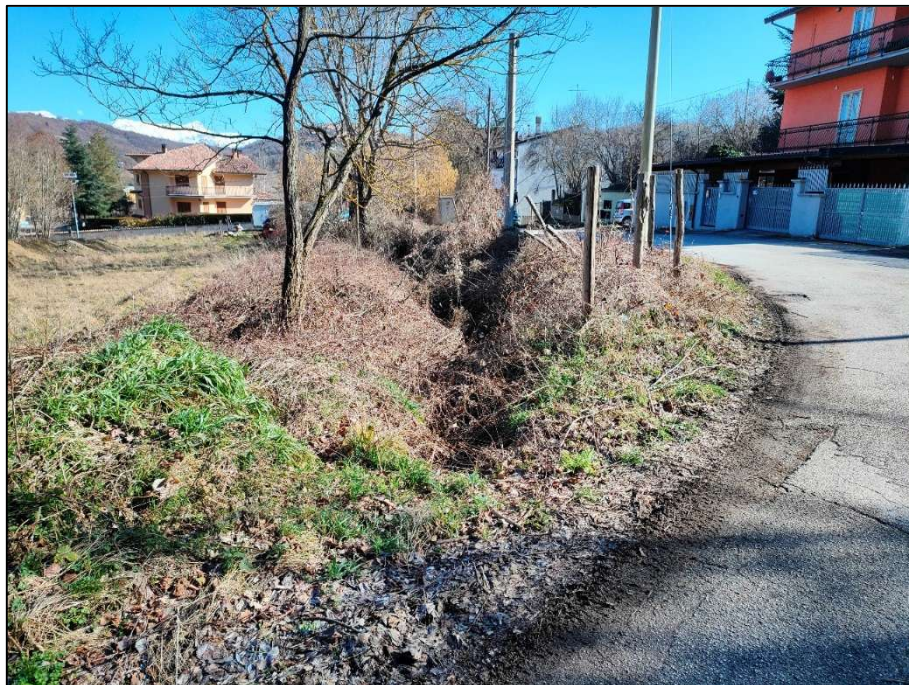
Dettaglio canale a cielo aperto lato sinistro Via San Salvatore, direzione di marcia Ovest Est

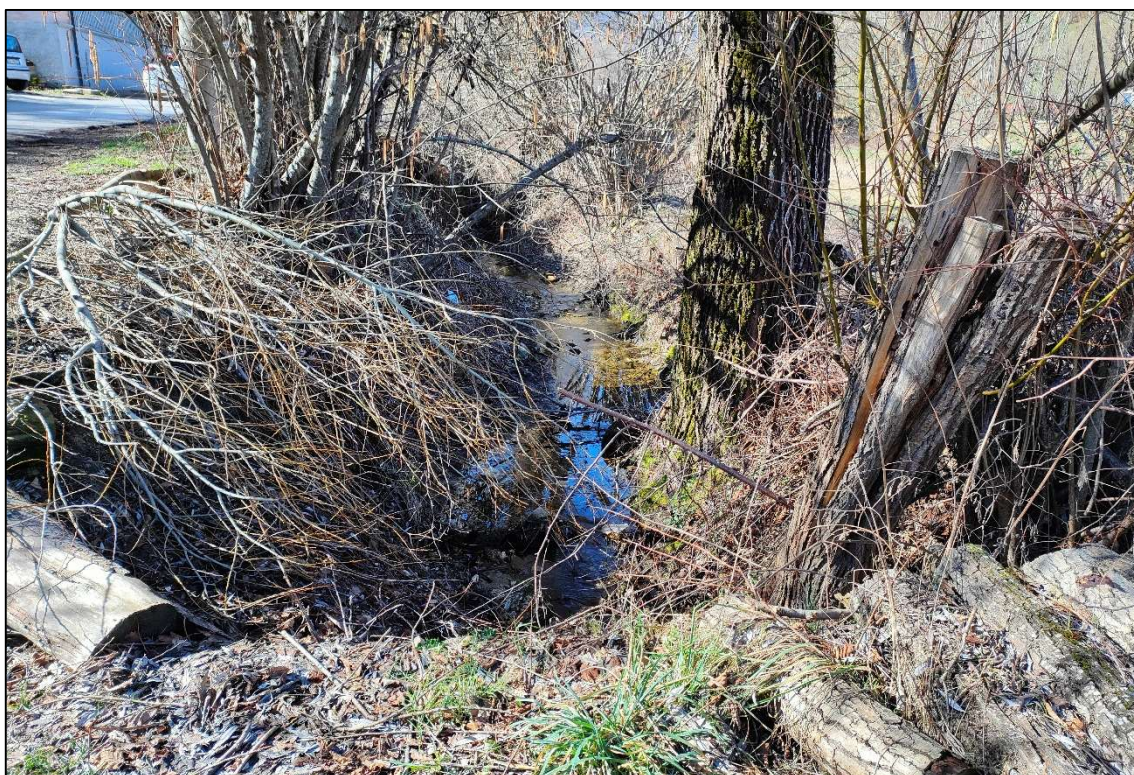
Dettaglio canale a cielo aperto lato sinistro Via San Salvatore, direzione di marcia Ovest Est

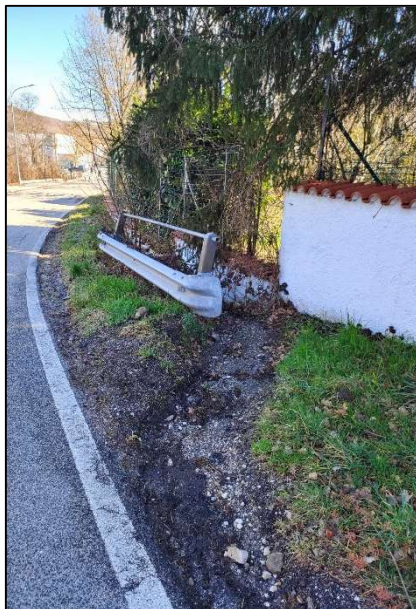
Dettaglio deflusso insicriminato delle acque bianche lato destro Via San Salvatore, direzione di marcia Ovest Est

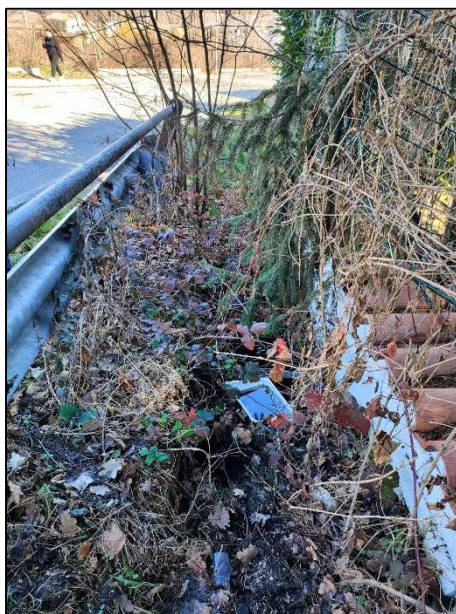
dettaglio griglia delle acque bianche lato destro Via San Salvatore, direzione di marcia Ovest Est

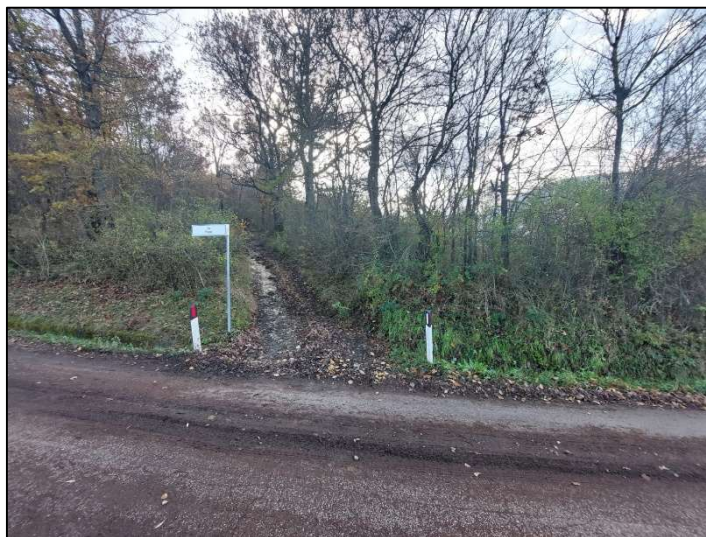
Dettaglio Via Piagge

Predetta via Piagge funge da via preferenziale per il deflusso idrico da monte che si riversa indiscriminatamente lungo la via San Salvatore. La stessa Via San Salvatore è caratterizzata da un canale di scolo a cielo aperto a tergo della carreggiata Sinistra nel senso di marcia Est Ovest non si conosce l'effettiva adeguatezza della sezione idraulica.

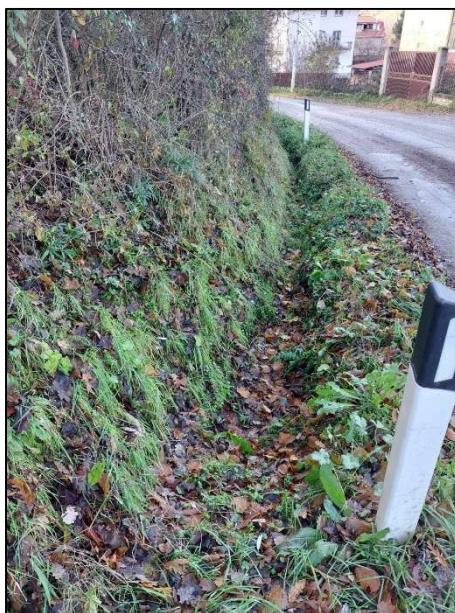
Dettaglio canale di scolo acque Via San Salvatore - carreggiata Sinistra nel senso di marcia Est Ovest

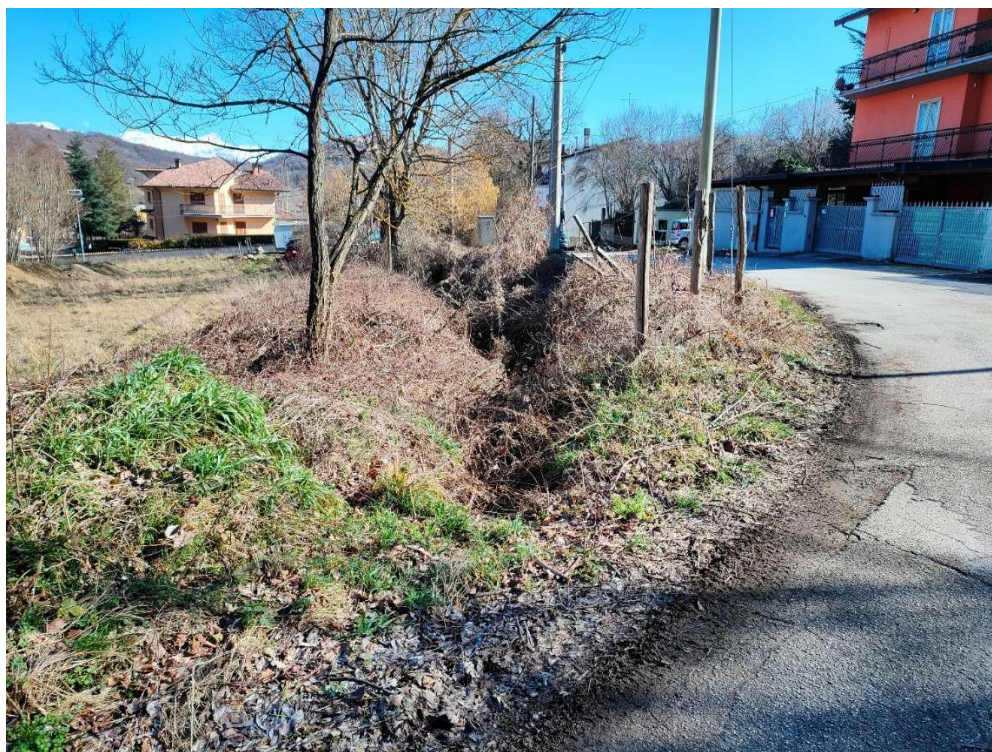
L'impluvio attraversa Via San Tommaso, scorrendo per un tratto di circa 76 m a cielo aperto, venendo successivamente intubato scorrendo sotto la viabilità per circa 120 m, sfociando infine nel corso d'acqua esistente a valle.

Tratto a cielo aperto.

Lo schema idraulico verrà mantenuto invariato, non realizzando alcun nuovo tratto intubato, il tratto a cielo aperto rimarrà tale mediante la posa di un canale in cls di forma trapezoidale (figura seguente) con pendenza di posa del 2%.

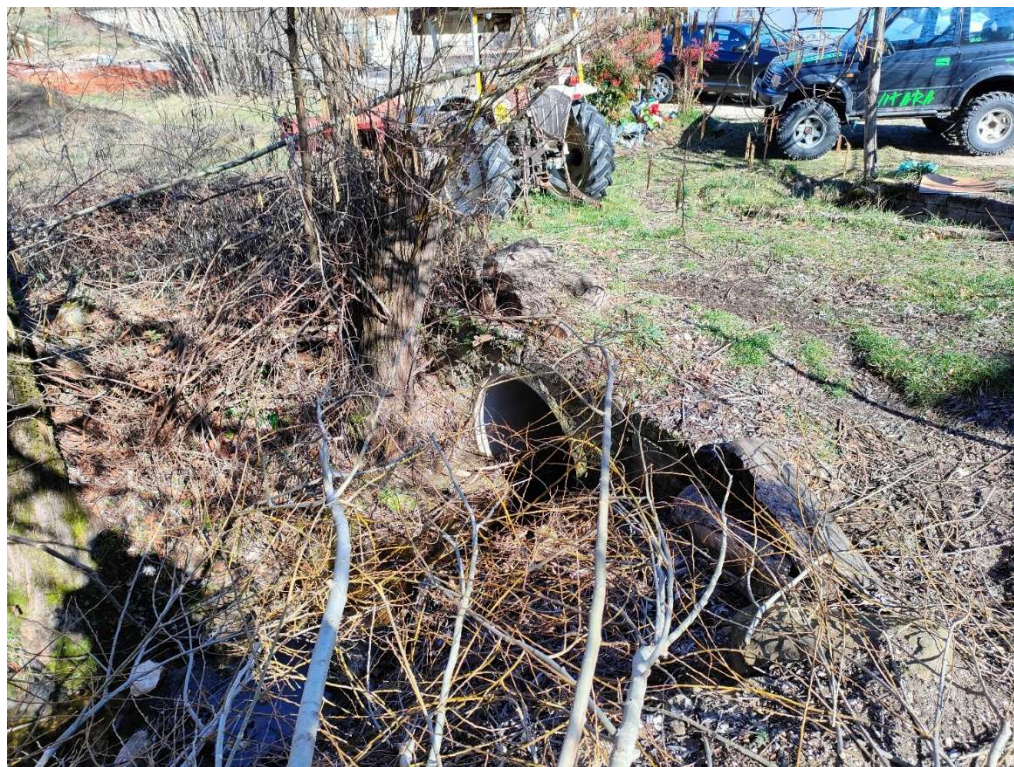
Tratto a intubato.

La porzione intubata sarà sostituita con la posa di un canale in cls armato prefabbricato di dimensione interna 1,20 x 1,20 m con pendenza di posa del 2%, opportunamente dimensionato dal punto di vista idraulico e statico secondo le NTC 2018 ed EC1 – EC7, in quanto a parità di superficie le sezioni quadrate/rettangolari consentono il deflusso di una portata maggiore rispetto a una sezione circolare. Per la manutenzione, sono previsti 7 pozzetti di dimensione 1,20 x 1,20 x 2,50 m.
