<i>Regione FRIULI VENEZIA GIULIA</i>	<i>Provincia di Udine</i>	<i>Comune di Venzone</i>	
<i>COMMITTENTE:</i>	<b>Comune di Venzone</b>		 
<i>OGGETTO:</i>	<b>Rifacimento del manto di copertura del plesso scolastico di Venzone</b>  <i>CUP: I42B25000820002</i>		
<b>PROGETTO DI FATTIBILITÀ TECNICO-ECONOMICA</b>			
<i>ELABORATO:</i>	<i>TAVOLA:</i>	<i>DATA:</i>	
<b>RELAZIONE TECNICO-ILLUSTRATIVA</b>	<b>RTI</b>	<b>26 / 05 / 2026</b>

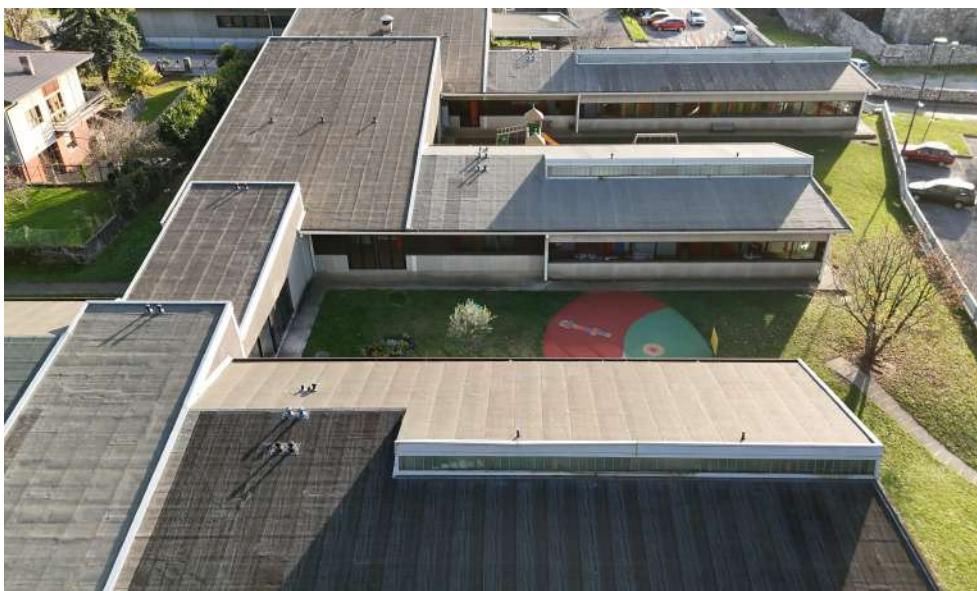
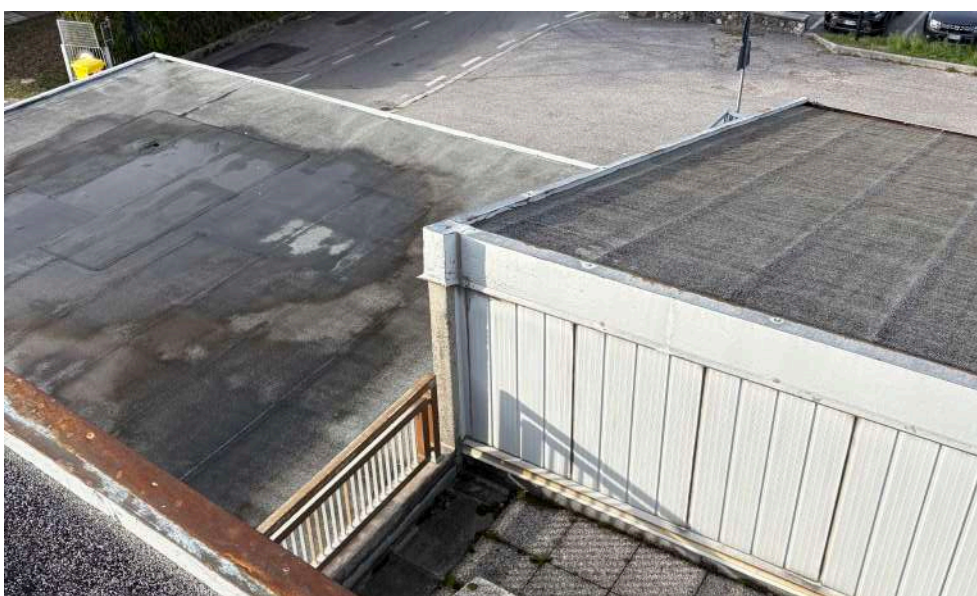
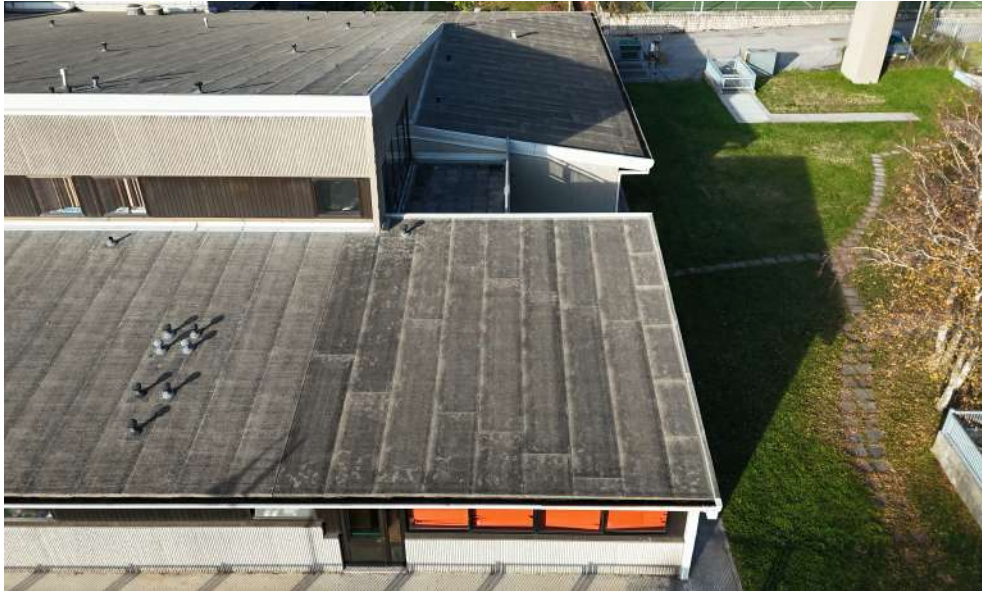
La principale criticità riscontrata nell'attuale manto di copertura riguarda diverse perdite e infiltrazioni d'acqua dovute all'usura e al danneggiamento della guaina impermeabilizzante. Risultano critici i punti di incontro tra le falde e l'unione dei loro sistemi di raccolta delle acque meteoriche. Sono inoltre presenti due tettoie piane la cui criticità riguarda la mancanza di un'adeguata pendenza per lo scolo delle acque meteoriche, provocando ristagni e creazione di pozze di acqua sulla superficie. Per questi motivi si rende necessario l'intervento di rifacimento e mantenimento dell'intera struttura di copertura per poter garantire il corretto svolgimento delle attività.

I motivi del presente intervento sono principalmente legati alla necessità di far fronte alle criticità strutturali del manto di copertura che risulta caratterizzato da numerose perdite ed infiltrazioni d'acqua. La guaina impermeabilizzante mostra segni di danneggiamento e in diverse aree si osserva una sovrapposizione di strati aggiunti nel tempo per sopperire alle perdite d'acqua. Nelle coperture piane si osserva una mancanza di pendenza che impedisce l'adeguato scolo delle acque e la conseguente formazione di pozze d'acqua che danneggiano ulteriormente la guaina sottostante.

Di seguito alcune fotografie delle zone interessate dall'intervento di ripristino.

L'intervento in oggetto riguarda il rifacimento del manto di copertura nella sua totalità e si articola in una prima serie di lavorazioni puntuali su alcune aree della copertura e una successiva fase di rifacimento e manutenzione generale del manto di copertura.

- rimozione di tutti gli elementi di raccolta delle acque meteoriche tra cui i canali di gronda e i pluviali esistenti;
- rimozione di camini di ventilazione esistenti;
- rimozione della cupola in policarbonato presente sui lucernari esistenti e realizzazione di una nuova struttura poligonale circoscritta ad ogni lucernario con nuova cupola in plexiglas;
- rimozione dei due impianti fotovoltaici esistenti e successivo ricollocamento su nuova sottostruttura adatta al nuovo manto in lamiera aggraffata;
- rimozione e ricollocamento in opera del sistema parafulmine esistente;

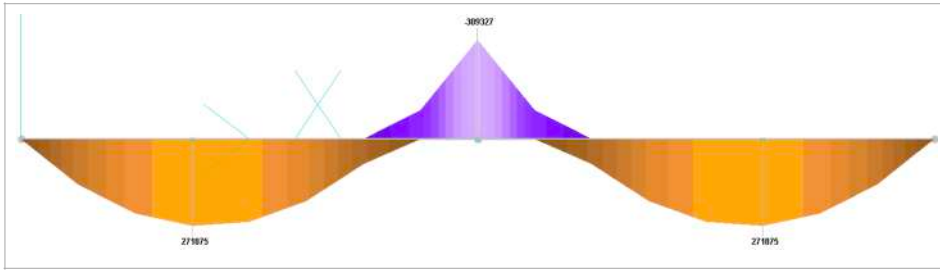
Trave su due campate di luce 7,10 m - i = 2,40 m - Lcr = 3,55 m

VERIFICA INSTABILITÀ FLESSO-TORSIONALE - IPE 220 S235 - NTC 2018 / CIRCOLARE 2019					
Voce	Valore	Unità	Formula Excel	Riferimento	Nota
<b>DATI DI INPUT</b>					
MEd	30.9327	Nm	input	NTC 2018 §4.2.4.1.3.2	Momento flettente massimo di progetto
fy,k	235.000	N/mm²	input	NTC 2018	Acciaio S235
γM0	1.050	-	input	NTC 2018	Coefficiente per verifica a flessione semplice
γM1	1.050	-	input	NTC 2018	Coefficiente per verifiche di stabilità
Wpl,y	285.000	cm³	input	NTC 2018 formula 4.2.4.9	Modulo plastico asse forte IPE 220 adattato
Lcr	3.550	m	input	Circolare 2019 C4.2.30	Lunghezza libera di inflessione laterale
E	210.000	N/mm²	input	Circolare 2019 C4.2.30	Modulo elastico acciaio
G	80.769	N/mm²	input	Circolare 2019 C4.2.30	Modulo di taglio acciaio
Ix / Iy debole	2.050.000	cm⁴	input	Circolare 2019 C4.2.30	Rigidità flessionale laterale: usare valore esatto del profilato se diverso
IT	90.700	mm²	input	Circolare 2019 C4.2.30	Costante torsionale: usare valore esatto del profilato se diverso

Iw	22.700.000.000	mm⁴	input	Circolare 2019 C4.2.30	Costante di ingobbamento: usare valore esatto del profilato se diverso
MA	0.000	N/mm	input	Circolare 2019 C4.2.31	Momento di estremità maggiore in valore assoluto
MB	0.000	N/mm	input	Circolare 2019 C4.2.31	Momento di estremità minore, con segno coerente
Curva stabilità	b	-	input	Tab. 4.2.1X(a)(b)	IPE laminato b=b=2: curva b secondo tabella; modificabile
αLT,φ	0.200	-	input	NTC 2018 formula 4.2.5.9	Nel caso generale può assumere 0,2
β	1.000	-	input	NTC 2018 formula 4.2.5.9	Nel caso generale può assumere 1
kc	1.000	-	input	NTC 2018 formula 4.2.5.2	Nel caso generale può assumere 1
τ	1.000	-	input	NTC 2018 formula 4.2.5.2	Nel caso generale può assumere 1
Kx	1.000	-	input	NTC 2018 formula 4.2.5.3	Nel caso generale può assumere 1
<b>INSTABILITÀ FLESSO TORSIONALE</b>					
ψ	1.000	-	=IF(B16<=0,1,1.75-1.05*(B17/B16)+0.3*(B17/B16)^2)	Circolare 2019 C4.2.31	ψ = 1,75 - 1,05 MB/MA + 0,3 (MB/MA)²; se MA=0 assunto ψ=1

Mcr	61.661.319	Nmm	=B26*(PI*(B19)*SQRT(B11*B11*B12*B14)*SQRT(1+(PI*B10)^2*(B11*B15)/(B12*B14)))	Circolare 2019 C4.2.30	Momento critico elastico di instabilità flessione-torsionale
Mcr	61.661.32	Nm	=B27/1000	Conversione	Valore confrontabile con screenshot
αLT	1.047	-	=SQRT((B9*B6/B27))	NTC 2018 formula 4.2.5.1	Snellezza normalizzata
αLT	0.340	-	=IF(B18<">0,2,IF(B18<">0,34,IF(B18<">0,49,IF(B18<">0,76,""))))	Tab. 4.2.1X(a)	Derivato dalla curva di stabilità scelta
αLT	1.192	-	=0.3*(1+(B29*(B29-B19)+B29*B29^2))	NTC 2018 formula 4.2.5.9	Parametro ausiliario
αLT pezzo	0.567	-	=1/(B22*(B31+SQRT(B31^2+B20*B29^2)))	NTC 2018 formula 4.2.5.9	Primo del limite Kg
αLT	0.567	-	=M34/(B31*B32)	NTC 2018 formula 4.2.5.9	Fattore di riduzione per instabilità flessione-torsionale
Mb,Rd	36.187.688	Nmm	=B33*B9*B6/B8	NTC 2018 formula 4.2.4.9	Momento resistente di progetto per instabilità
Mb,Rd	36.187.09	Nm	=B34/1000	Conversione	Momento resistente LTB

αLT - Mb,Rd/Mb,Rd	0.985	-	=B35/B33	NTC 2018 formula 4.2.4.4	Verifica instabilità flessione-torsionale: deve essere ≤ 1
Esito LTB	VERIFICATA	-	=IF(B36<=1,"VERIFICATA","NON VERIFICATA")	NTC 2018 formula 4.2.4.4	
<b>FLESSIONE SEMPLICE</b>					
Mc,Rd	63.785.714	Nmm	=B9*B6/B7	NTC 2018 - resistenza a flessione semplice	Mc,Rd = Wpl,y * fy,k / γM0
Mc,Rd	63.785.71	Nm	=B40/1000	Conversione	
ψflessione = MEd/Mc,Rd	0.485	-	=B3/B41	Verifica flessione semplice	Deve essere ≤ 1
Esito flessione	VERIFICATA	-	=IF(B42<=1,"VERIFICATA","NON VERIFICATA")	Verifica flessione semplice

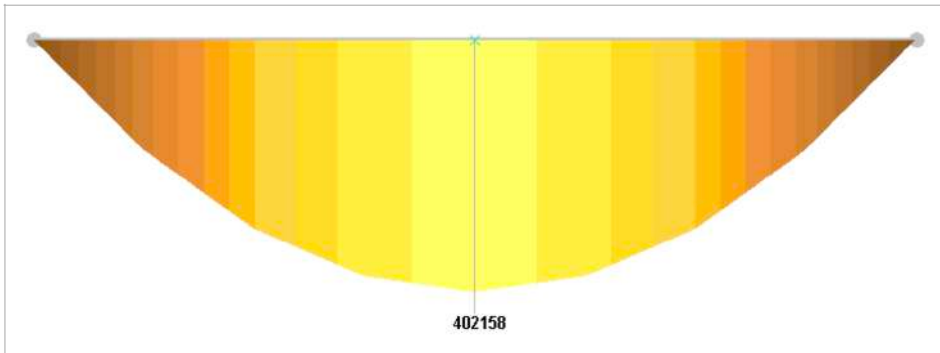
Trave su una campata di luce 7,00 m - i = 2,40 m - Lcr = 3,05 m

VERIFICA INSTABILITÀ FLESSO-TORSIONALE - IPE 220 S235 - NTC 2018 / CIRCOLARE 2019					
Voce	Valore	Unità	Formula Excel	Riferimento	Nota
<b>DATI DI INPUT</b>					
MEd	40.2158	Nm	input	NTC 2018 §4.2.4.1.3.2	Momento flettente massimo di progetto
fy,k	235.000	N/mm²	input	NTC 2018	Acciaio S235
γM0	1.050	-	input	NTC 2018	Coefficiente per verifica a flessione semplice
γM1	1.050	-	input	NTC 2018	Coefficiente per verifiche di stabilità
Wpl,y	285.000	cm³	input	NTC 2018 formula 4.2.4.9	Modulo plastico asse forte IPE 220 adattato
Lcr	3.050	m	input	Circolare 2019 C4.2.30	Lunghezza libera di inflessione laterale
E	210.000	N/mm²	input	Circolare 2019 C4.2.30	Modulo elastico acciaio
G	80.769	N/mm²	input	Circolare 2019 C4.2.30	Modulo di taglio acciaio
Ix / Iy debole	2.050.000	cm⁴	input	Circolare 2019 C4.2.30	Rigidità flessionale laterale: usare valore esatto del profilato se diverso
IT	90.700	mm²	input	Circolare 2019 C4.2.30	Costante torsionale: usare valore esatto del profilato se diverso

Iw	22.700.000.000	mm⁴	input	Circolare 2019 C4.2.30	Costante di ingobbamento: usare valore esatto del profilato se diverso
MA	0.000	N/mm	input	Circolare 2019 C4.2.31	Momento di estremità maggiore in valore assoluto
MB	0.000	N/mm	input	Circolare 2019 C4.2.31	Momento di estremità minore, con segno coerente
Curva stabilità	b	-	input	Tab. 4.2.1X(a)(b)	IPE laminato b=b=2: curva b secondo tabella; modificabile
αLT,φ	0.200	-	input	NTC 2018 formula 4.2.5.9	Nel caso generale può assumere 0,2
β	1.000	-	input	NTC 2018 formula 4.2.5.9	Nel caso generale può assumere 1
kc	1.000	-	input	NTC 2018 formula 4.2.5.2	Nel caso generale può assumere 1
τ	1.000	-	input	NTC 2018 formula 4.2.5.2	Nel caso generale può assumere 1
Kx	1.000	-	input	NTC 2018 formula 4.2.5.3	Nel caso generale può assumere 1
<b>INSTABILITÀ FLESSO TORSIONALE</b>					
ψ	1.000	-	=IF(B16<=0,1,1.75-1.05*(B17/B16)+0.3*(B17/B16)^2)	Circolare 2019 C4.2.31	ψ = 1,75 - 1,05 MB/MA + 0,3 (MB/MA)²; se MA=0 assunto ψ=1

Mcr	75.206.574	Nmm	=B26*(PI*(B19)*SQRT(B11*B11*B12*B14)*SQRT(1+(PI*B10)^2*(B11*B15)/(B12*B14)))	Circolare 2019 C4.2.30	Momento critico elastico di instabilità flessione-torsionale
Mcr	75.206.57	Nm	=B27/1000	Conversione	Valore confrontabile con screenshot
αLT	0.944	-	=SQRT((B9*B6/B27))	NTC 2018 formula 4.2.5.1	Snellezza normalizzata
αLT	0.340	-	=IF(B18<">0,2,IF(B18<">0,34,IF(B18<">0,49,IF(B18<">0,76,""))))	Tab. 4.2.1X(a)	Derivato dalla curva di stabilità scelta
αLT	1.072	-	=0.3*(1+(B29*(B29-B19)+B29*B29^2))	NTC 2018 formula 4.2.5.9	Parametro ausiliario
αLT pezzo	0.633	-	=1/(B22*(B31+SQRT(B31^2+B20*B29^2)))	NTC 2018 formula 4.2.5.9	Primo del limite Kg
αLT	0.633	-	=M34/(B31*B32)	NTC 2018 formula 4.2.5.9	Fattore di riduzione per instabilità flessione-torsionale
Mb,Rd	40.180.097	Nmm	=B33*B9*B6/B8	NTC 2018 formula 4.2.4.9	Momento resistente di progetto per instabilità
Mb,Rd	40.180.10	Nm	=B34/1000	Conversione	Momento resistente LTB

αLT - Mb,Rd/Mb,Rd	0.996	-	=B35/B33	NTC 2018 formula 4.2.4.4	Verifica instabilità flessione-torsionale: deve essere ≤ 1
Esito LTB	VERIFICATA	-	=IF(B36<=1,"VERIFICATA","NON VERIFICATA")	NTC 2018 formula 4.2.4.4	
<b>FLESSIONE SEMPLICE</b>					
Mc,Rd	63.785.714	Nmm	=B9*B6/B7	NTC 2018 - resistenza a flessione semplice	Mc,Rd = Wpl,y * fy,k / γM0
Mc,Rd	63.785.71	Nm	=B40/1000	Conversione	
ψflessione = MEd/Mc,Rd	0.630	-	=B3/B41	Verifica flessione semplice	Deve essere ≤ 1
Esito flessione	VERIFICATA	-	=IF(B42<=1,"VERIFICATA","NON VERIFICATA")	Verifica flessione semplice
