**REGOLAMENTO URBANISTICO**  
**LEGGE REGIONALE 3 GENNAIO 2005 N. 1**  
**e s.m.i.**

P02c

**SCHEDE DI VALUTAZIONE DEGLI EDIFICI  
DEL CENTRO STORICO DI MONTECATINI ALTO**

Censimento del patrimonio edilizio del Centro storico di Montecatini Alto

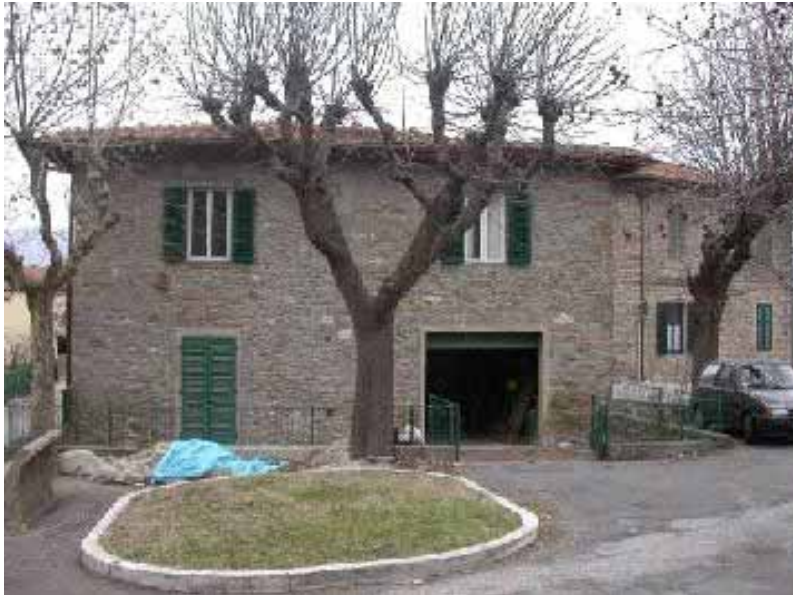
## COMPARTO 001

**Sintesi descrittiva** Fabbricato senza particolari pregi architettonici

<b>Caratteristiche principali</b>	Tipologia Copertura: <i>Padiglione</i>	Elementi Decorativi:
	Materiali Copertura: <i>Coppi e tegole in laterizio</i>	Tipologia Aperture: <i>Monofore Standard</i>
	Volumi Oltregronda:	Infissi: <i>Telai e persiane in legno. Lamiera per vani accessori</i>
	Gronda: <i>Legno/Laterizio - Canale in rame</i>	Superfetazioni:
	Tipologia Murature: <i>Elementi lapidei, con inserti in laterizio</i>	Problemi statici:
	Elem. Architettonici:	Stato di Conservazione: <i>Buono</i>
Annotazioni:

**Prescrizioni** Ripristino della facciata ad intonaco civile e mantenimento del sottogronda con mensole in legno. Possibilità di destinare a negozio il vano a piano terra, lato ovest e sud, attualmente chiusi con rotolanti in lamiera

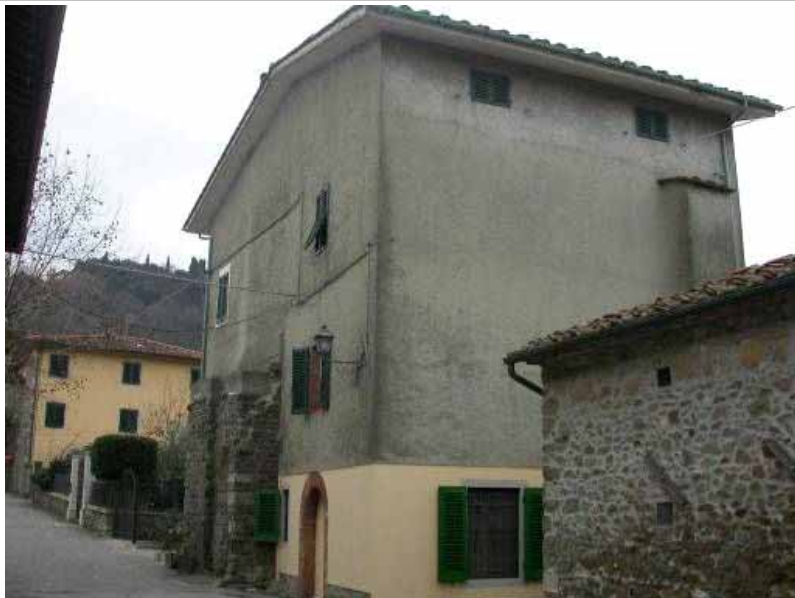
## COMPARTO 002

**Sintesi descrittiva** Edificio colonico ristrutturato nel corso degli anni 90 del Novecento.

<b>Caratteristiche principali</b>	Tipologia Copertura: <i>Doppia Falda</i>	Elementi Decorativi:
	Materiali Copertura: <i>Coppi e tegole in laterizio</i>	Tipologia Aperture: <i>Monofore Standard</i>
	Volumi Oltregronda:	Infissi: <i>Telai e persiane in legno</i>
	Gronda: <i>Conglomerato Cementizio - Canale in rame e metallo verniciato</i>	Superfettazioni: <i>Volume su parete Nord. Dim. circa ml. 2 x 2 x 6</i>
	Tipologia Murature: <i>Elementi lapidei intonacati ed a faccia vista</i>	Problemi statici:
	Elem. Architettonici:	Stato di Conservazione: <i>Buono</i>
Annotazioni:

**Prescrizioni** Ristrutturazione delle parti non restaurate, conservando la facciata in pietra; intonacatura delle parti recentemente aggiunte. Mantenimento del rudere sulla facciata est e degli archi in mattoni a faccia vista. Restauro dell'annesso rustico, mantenendo le facciate in pietra a faccia vista con possibilità di destinarlo a magazzino o laboratorio artigiano.

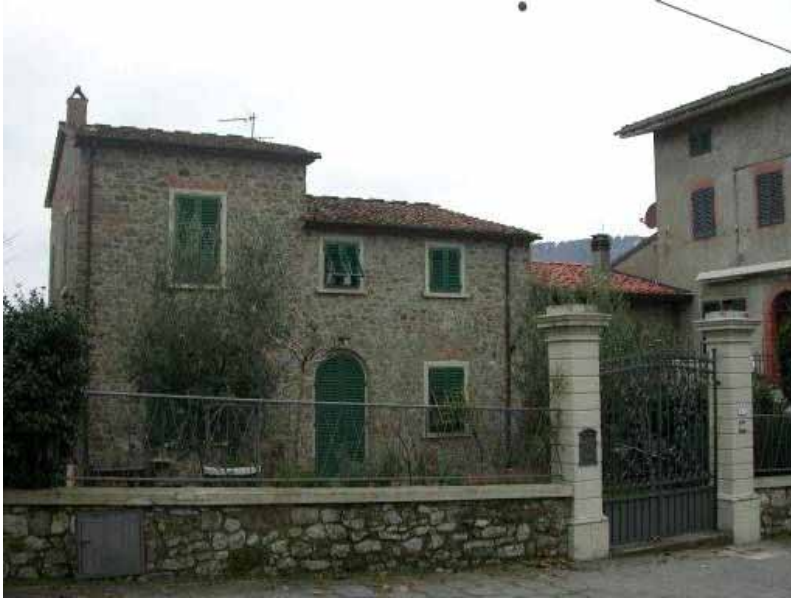
## COMPARTO 003

**Sintesi descrittiva** La porzione di fabbricato A si presenta più alta rispetto alle porzioni B e C che, con lo stesso tipo di copertura, hanno altezze decrescenti.

<b>Caratteristiche principali</b>	Tipologia Copertura: <i>Doppia Falda / Padiglione</i>	Elementi Decorativi:
	Materiali Copertura: <i>Coppi e tegole in laterizio</i>	Tipologia Aperture: <i>Monofore Standard</i>
	Volumi Oltregronda:	Infissi: <i>Telai e persiane in legno</i>
	Gronda: <i>Legno/Laterizio - Canale in rame</i>	Superfettazioni:
	Tipologia Murature: <i>Elementi lapidei, con inserti in laterizio</i>	Problemi statici:
	Elem. Architettonici:	Stato di Conservazione: <i>Buono</i>

Annotazioni: *Antistante giardino con pozzo protetto da vera circolare e accessori in ferro*

**Prescrizioni** Mantenimento copertura a capanna; facciate da intonacare con intonaco civile o da lasciare a pietra a faccia vista con stuccature con calce. La classe R2 di ristrutturazione edilizia è ammissibile per le porzioni B e/o C.

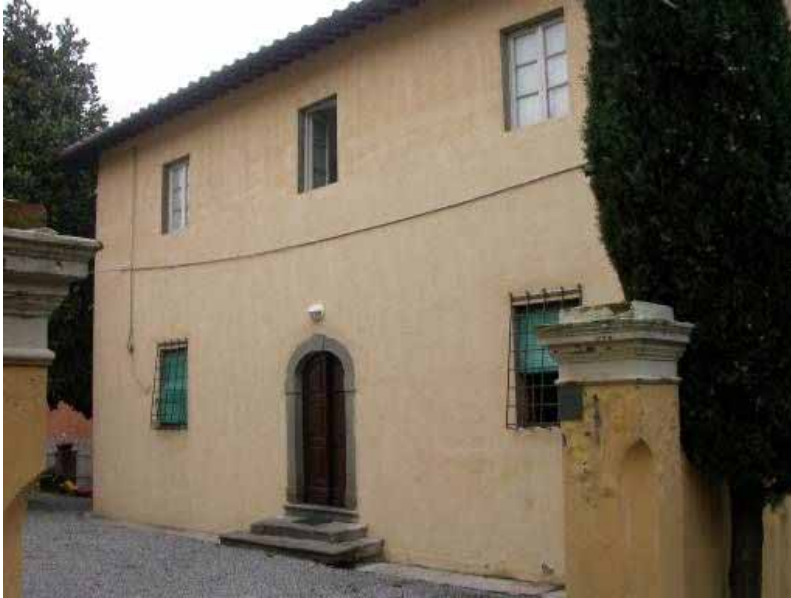
## COMPARTO 005

**Sintesi descrittiva** Fabbricato ad intonaco civile con particolari in pietra.

<b>Caratteristiche principali</b>	Tipologia Copertura: <i>Padiglione</i>	Elementi Decorativi: <i>Cornici in pietra per porte d'ingresso ed oculi su fronte strada. Mensole sottogronda</i>
	Materiali Copertura: <i>Coppi e tegole in laterizio</i>	Tipologia Aperture: <i>Monofore standard e circolari (Finestre), ad Arco (Accessi principali).</i>
	Volumi Oltregronda:	Infissi: <i>Telai e persiane in legno</i>
	Gronda: <i>Legno/Laterizio - Canale in rame</i>	Superfettazioni:
	Tipologia Murature: <i>Elementi lapidei intonacati</i>	Problemi statici:
	Elem. Architettonici:	Stato di Conservazione: <i>Buono</i>

Annotazioni: *Giardino in comune con comparto 6 e 7. Presenza di Volume Pertinenziale. Essenze arboree di pregio (Palma, Magnolia e Cipresso).*

**Prescrizioni** Mantenimento dei particolari in pietra della facciata ben inseriti nel rivestimento ad intonaco civile e del sottogronda con mensole in legno. Per gli sfondi delle finestre è opportuno usare persiane in legno.

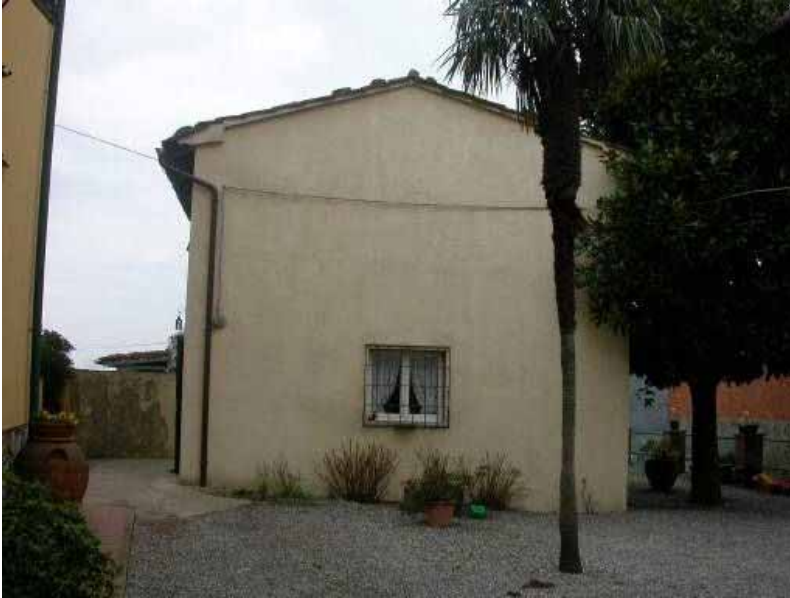
## COMPARTO 006

**Sintesi descrittiva** Fabbricato senza particolari pregi architettonici

Caratteristiche principali	Tipologia Copertura: <i>Doppia Falda</i>	Elementi Decorativi:
	Materiali Copertura: <i>Coppi e tegole in laterizio</i>	Tipologia Aperture: <i>Monofore Standard</i>
	Volumi Oltregronda:	Infissi: <i>Telai in alluminio e/o legno. Persiane in legno</i>
	Gronda: <i>Legno/Laterizio - Canale in rame</i>	Superfettazioni:
	Tipologia Murature: <i>Elementi lapidei, con inserti in laterizio, intonacati ed a faccia vista</i>	Problemi statici:
	Elem. Architettonici:	Stato di Conservazione: <i>Buono</i>

**Prescrizioni** Possibilità di aprire sfondi sul lato est. Mantenimento della facciata intonacata a intonaco civile

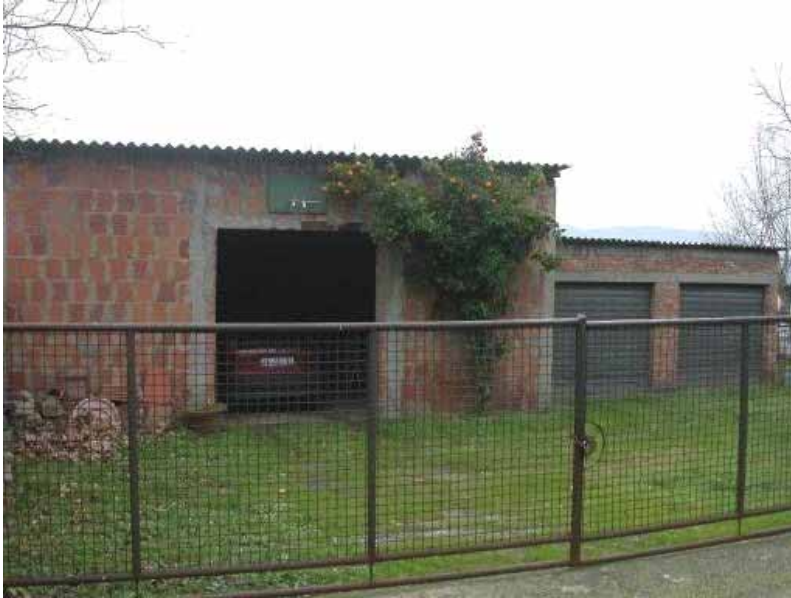
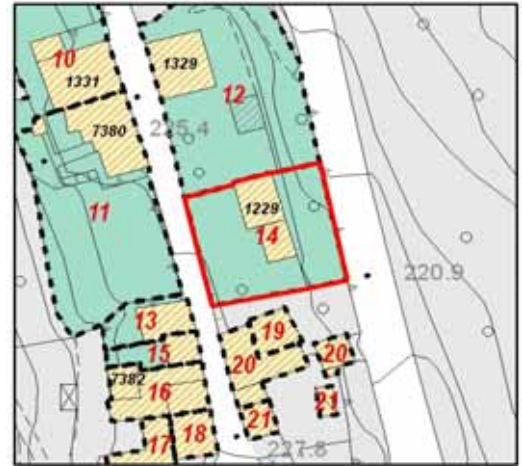
EDIFICI: 1229

**Sintesi descrittiva** Edifici adibiti a magazzino, in muratura grezza. Con deliberazione G.C. n. 11/2014 è stato adottato il piano attuativo per la riqualificazione del comparto e cambio d'uso a residenziale.

<b>Caratteristiche principali</b>	Tipologia Copertura: <i>Doppia Falda</i>	Elementi Decorativi:
	Materiali Copertura: <i>Fibrocemento</i>	Tipologia Aperture: <i>Monofore standard</i>
	Volumi Oltregronda:	Infissi: <i>Lamiera</i>
	Gronda:	Superfettazioni:
	Tipologia Murature: <i>Elementi in laterizio</i>	Problemi statici:
	Elem. Architettonici:	Stato di Conservazione: <i>Mediocre</i>

**Prescrizioni** Fatta salva l'approvazione del piano attuativo in itinere, si prescrive di intonacare i manufatti esistenti con intonaco civile e rifare il manto di copertura in laterizio ai volumi esistenti, adibiti attualmente a magazzini, senza aumentarne il volume.

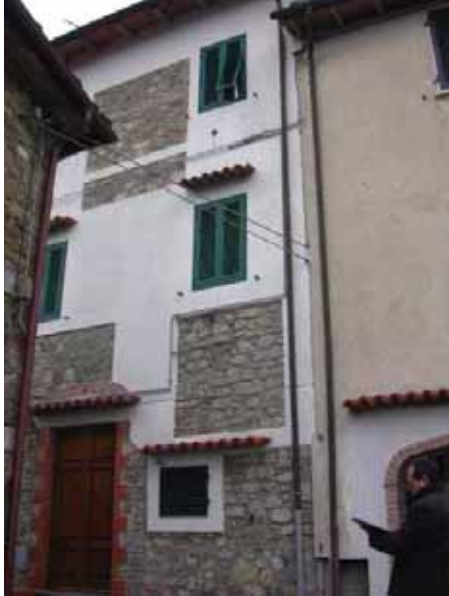
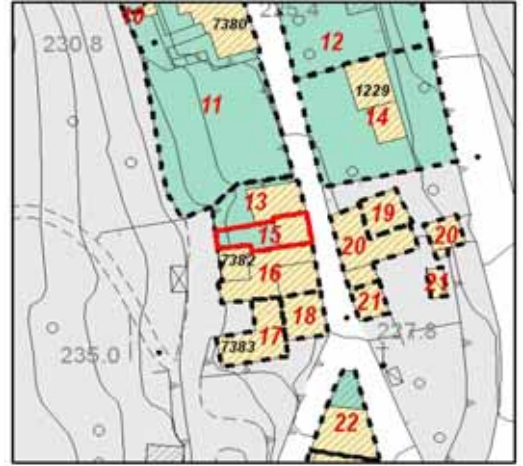
EDIFICI: 7381

**Sintesi descrittiva** Fabbricato senza particolari architettonici di rilievo, recentemente oggetto d'intervento.

Caratteristiche principali	Tipologia Copertura: <i>Doppia Falda</i>	Elementi Decorativi:
	Materiali Copertura: <i>Coppi e tegole in laterizio</i>	Tipologia Aperture: <i>Monofore standard</i>
	Volumi Oltregronda:	Infissi: <i>Telai in alluminio e/o legno. Persiane in legno</i>
	Gronda: <i>Legno/Laterizio - Canale in rame</i>	Superfettazioni:
	Tipologia Murature: <i>Elementi lapidei intonacati ed a faccia vista</i>	Problemi statici:
	Elem. Architettonici:	Stato di Conservazione: <i>Buono</i>
	Annotazioni:

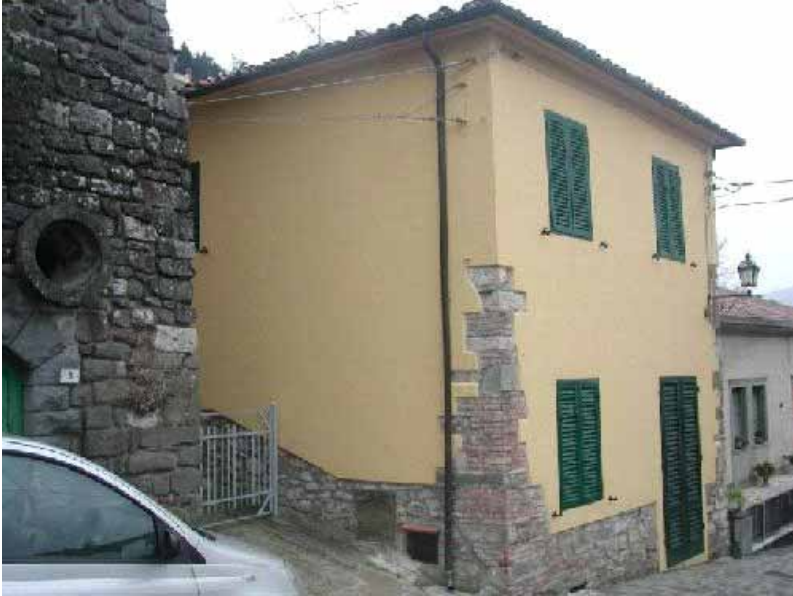
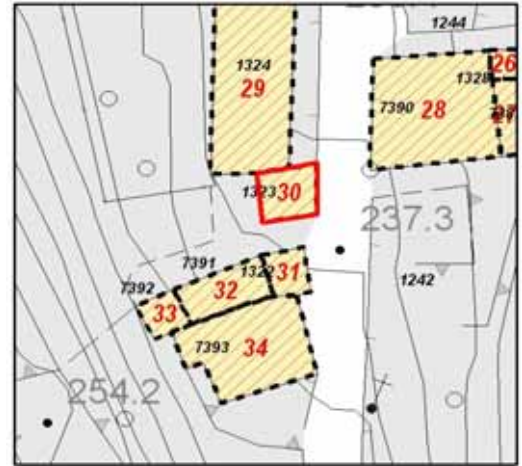
EDIFICI: 1323

**Sintesi descrittiva** Fabbricato di recente restaurato con rifacimento della facciata. Nessun particolare di rilievo.

Caratteristiche principali	Tipologia Copertura: <i>Padiglione</i>	Elementi Decorativi:
	Materiali Copertura: <i>Coppi e tegole in laterizio</i>	Tipologia Aperture: <i>Monofore standard.</i>
	Volumi Oltregronda:	Infissi: <i>Telai in alluminio e legno. Persiane in legno</i>
	Gronda: <i>Legno/Laterizio intonacato / Canale in rame</i>	Superfettazioni:
	Tipologia Murature: <i>Elementi lapidei intonacati e a faccia vista</i>	Problemi statici:
	Elem. Architettonici:	Stato di Conservazione: <i>Buono</i>
	Annotazioni:

**Prescrizioni** Mantenimento dell'intonaco civile sulle facciate. L'eventuale costruzione di un nuovo servizio dovrà essere ubicata sul lato ovest del fabbricato.

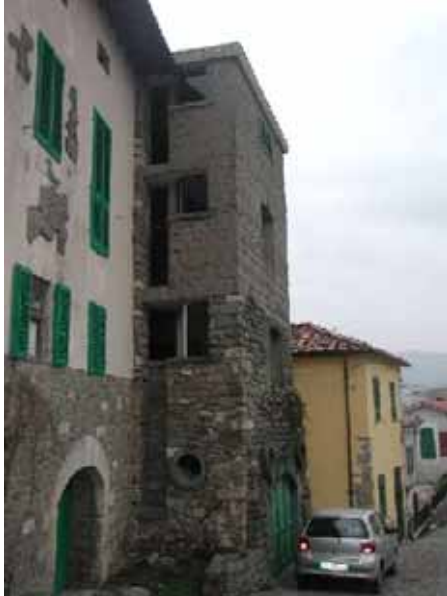
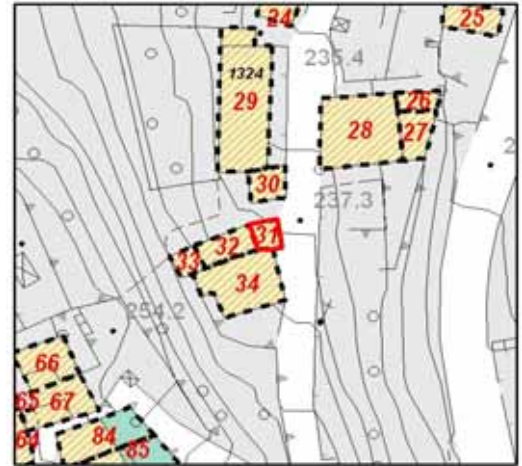
EDIFICI: 1322

**Sintesi descrittiva** Ex torre recentemente restaurata.

Caratteristiche principali	Tipologia Copertura: <i>Piana</i>	Elementi Decorativi: <i>Portale Autorimessa</i>
Materiali Copertura:		Tipologia Aperture: <i>Monofore standard e ad arco ribassato. Oculi al Piano terra</i>
Volumi Oltregronda:		Infissi: <i>Telai in alluminio e legno. Persiane in legno</i>
Gronda:		Superfettazioni:
Tipologia Murature: <i>Elementi lapidei intonacati (ondulato) e a faccia vista</i>		Problemi statici:
Elem. Architettonici:		Stato di Conservazione: <i>Mediocre</i>
Annotazioni:

**Prescrizioni** Mantenimento delle parti in pietra della facciata; conservazione della facciata in pietra faccia vista.

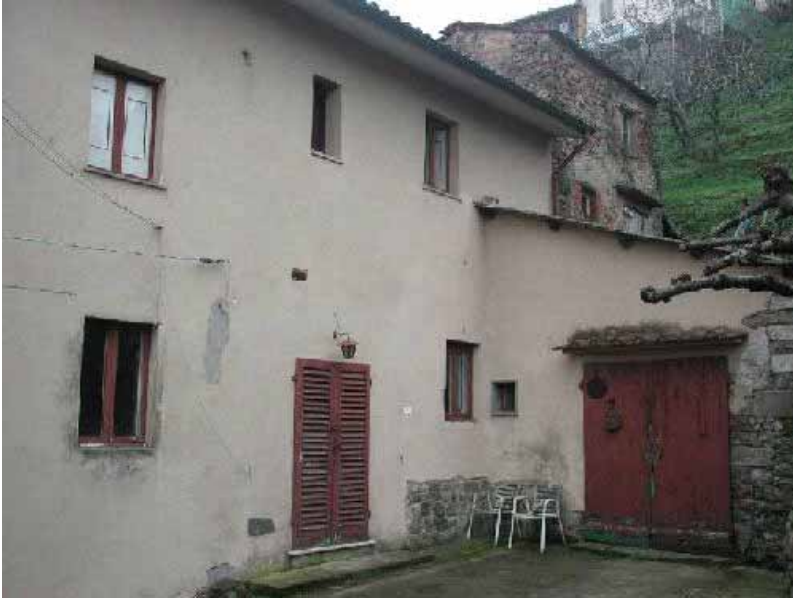
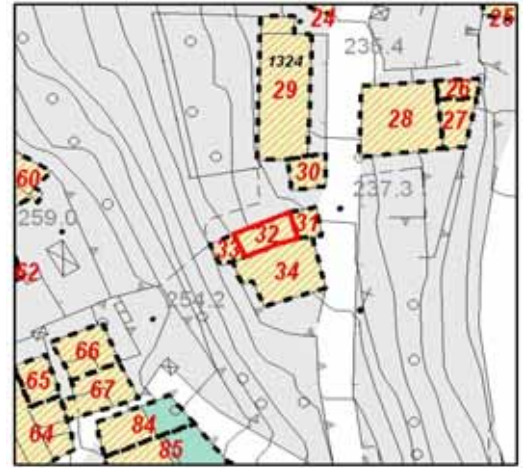
EDIFICI: 7391

**Sintesi descrittiva** Fabbricato restaurato recentemente con intonacatura della facciata. Non presenta particolari di rilievo.

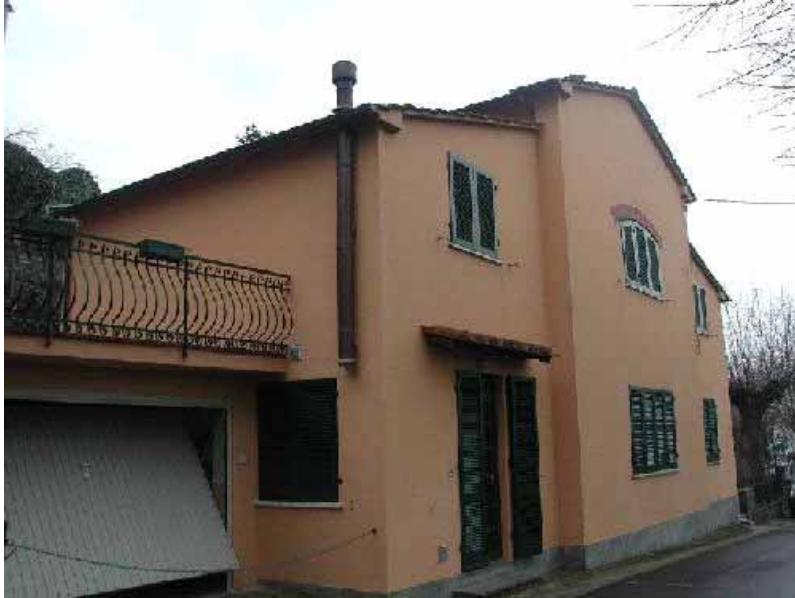
**Sintesi descrittiva** Casa unifamiliare di recente costruzione si possono rialzare i due corpi laterali senza arrecare alcun danno. Non presenta particolari architettonici di rilievo

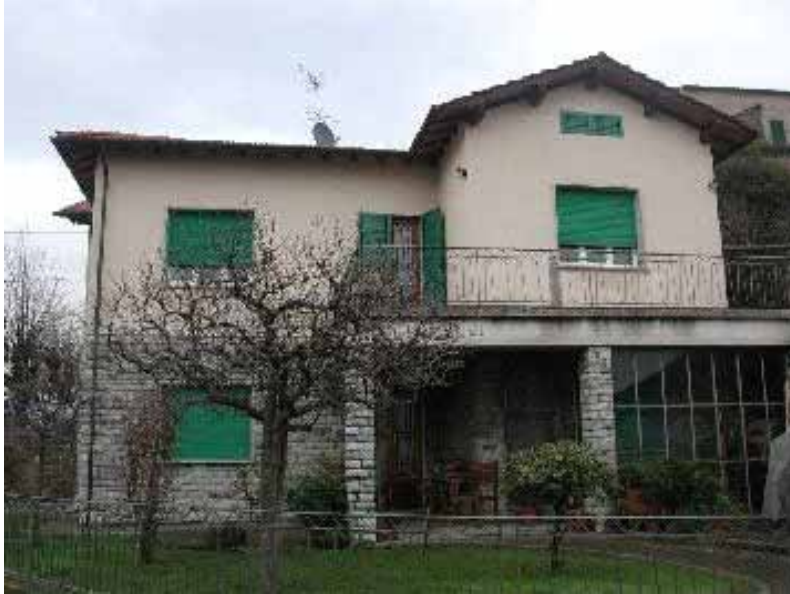
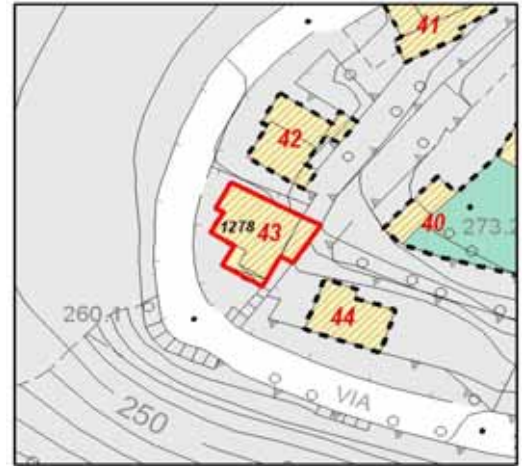
## COMPARTO 043

**Sintesi descrittiva** Casa di recente costruzione senza particolari d'importanza architettonica.

<b>Caratteristiche principali</b>	Tipologia Copertura: <i>Doppia Falda</i>	Elementi Decorativi:
	Materiali Copertura: <i>Coppi e Tegole</i>	Tipologia Aperture: <i>Monofore standard</i>
	Volumi Oltregronda:	Infissi: <i>Telai in legno (Ferro per Portico). Avvolgibili e persiane in legno</i>
	Gronda: <i>Legno/Laterizio - Canale in rame</i>	Superfettazioni:
	Tipologia Murature: <i>Elementi lapidei intonacati e a faccia vista</i>	Problemi statici:
	Elem. Architettonici: <i>Recinzione in elementi lapidei</i>	Stato di Conservazione: <i>Buono</i>

Annotazioni: *Giardino antistante l'abitazione con alberi di cui alcuni ad alto fusto non di particolare pregio. Parziale chiusura di portico con vetrata.*

**Prescrizioni** In ipotesi di ristrutturazione è auspicabile un grado di finitura delle facciate in sintonia con le tecniche tradizionali del centro storico.

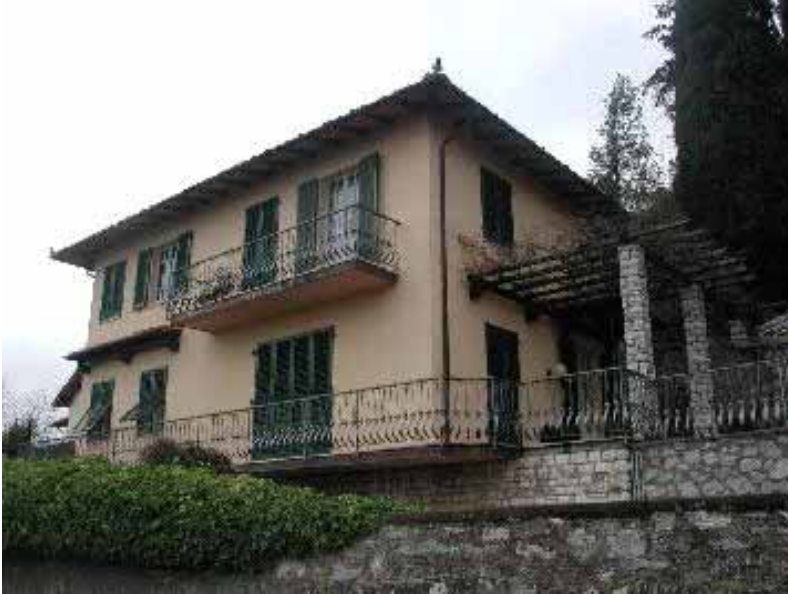
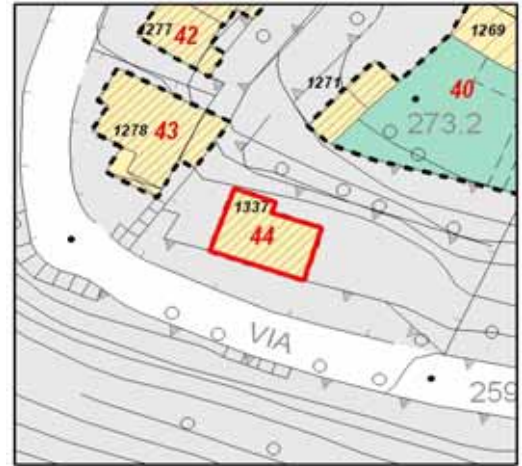
## COMPARTO 044

**Sintesi descrittiva** Edificio costruito di recente avente un eccellente grado di rifinitura

<b>Caratteristiche principali</b>	Tipologia Copertura: <i>Padiglione</i>	Elementi Decorativi: <i>Recinzione in elementi lapidei. Motivi ornamentali della gronda</i>
	Materiali Copertura: <i>Coppi e Tegole</i>	Tipologia Aperture: <i>Monofore standard</i>
	Volumi Oltregronda:	Infissi: <i>Telai e persiane in legno</i>
	Gronda: <i>Legno/Laterizio - Canale in rame</i>	Superfettazioni:
	Tipologia Murature: <i>Elementi lapidei intonacati</i>	Problemi statici:
	Elem. Architettonici:	Stato di Conservazione: <i>Ottimo</i>
Annotazioni: <i>Finestre in stile inglese (grigliate); persiane fiorentina legno verde.</i>

**Prescrizioni** Mantenimento delle caratteristiche della facciata e della gronda con mensole in legno, mantenimento delle parti in pietra faccia vista del giardino.

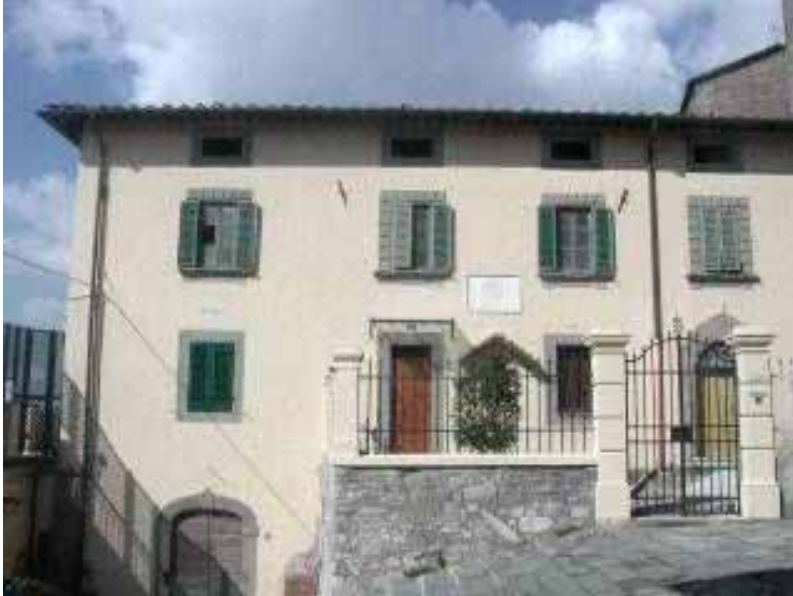
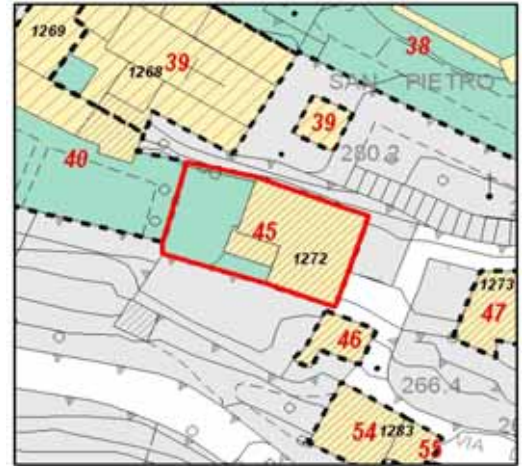
## COMPARTO 045

**Sintesi descrittiva** Complesso edilizio conosciuto come "Casa Giusti", caratterizzato da un impianto decorativo degno di nota.

**Prescrizioni** Restauro conservativo della facciata sud-est, conservazione dell'apparato decorativo, del muro di cinta sul lato sud-est e dei particolari architettonici di pregio anche interni.

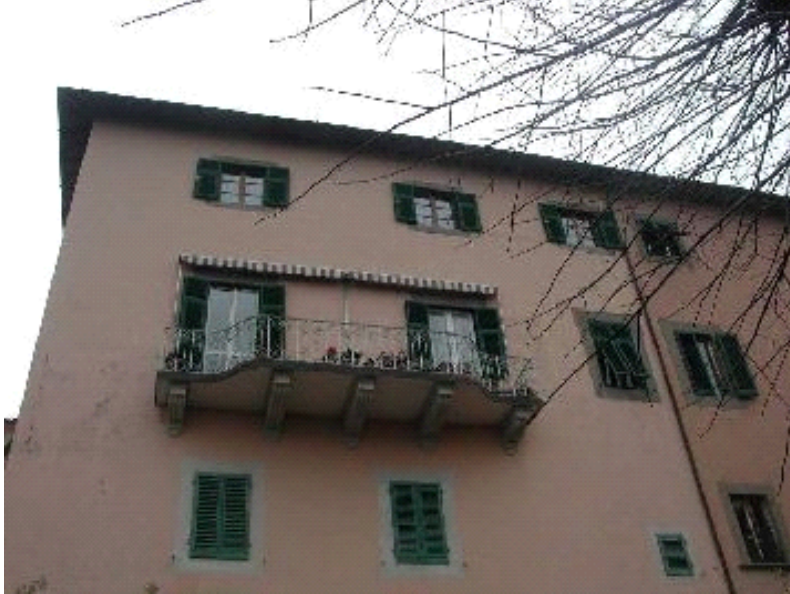
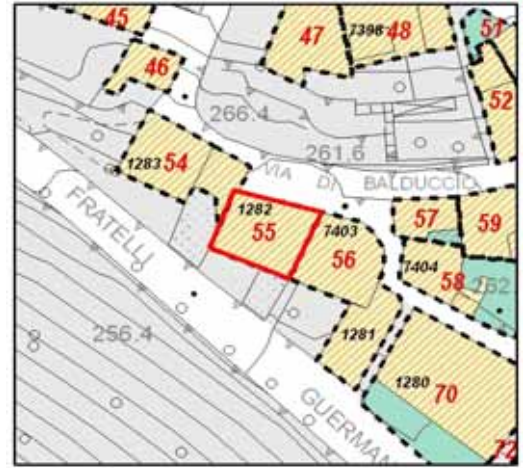
## COMPARTO 055

**Sintesi descrittiva** La facciata ovest non presenta, a parte la coloritura, particolari di rilievo. Sulla facciata est sono da conservare le rifiniture in pietra.

<b>Caratteristiche principali</b>	Tipologia Copertura: <i>Padiglione</i>	Elementi Decorativi: <i>Mensole del balcone e ringhiera. Cornici aperture, scudo</i>
	Materiali Copertura: <i>Coppi e Tegole</i>	Tipologia Aperture: <i>Monofore standard. Ad arco su ingresso</i>
	Volumi Oltregronda:	Infissi: <i>Telai e persiane in legno</i>
	Gronda: <i>Legno/Laterizio - Canale in rame</i>	Superfetazioni:
	Tipologia Murature: <i>Elementi lapidei intonacati</i>	Problemi statici:
	Elem. Architettonici: <i>Balcone del piano 3</i>	Stato di Conservazione: <i>Buono</i>
	Annotazioni: <i>Giardino prospiciente via Guermani</i>

**Prescrizioni** Restauro conservativo della facciata a nord-est. Mantenimento della gronda con mensole in legno. Mantenimento delle ringhiere esistenti sul lato ovest e del muro a retta in pietra; mantenimento dell'intonaco civile sul lato ovest.

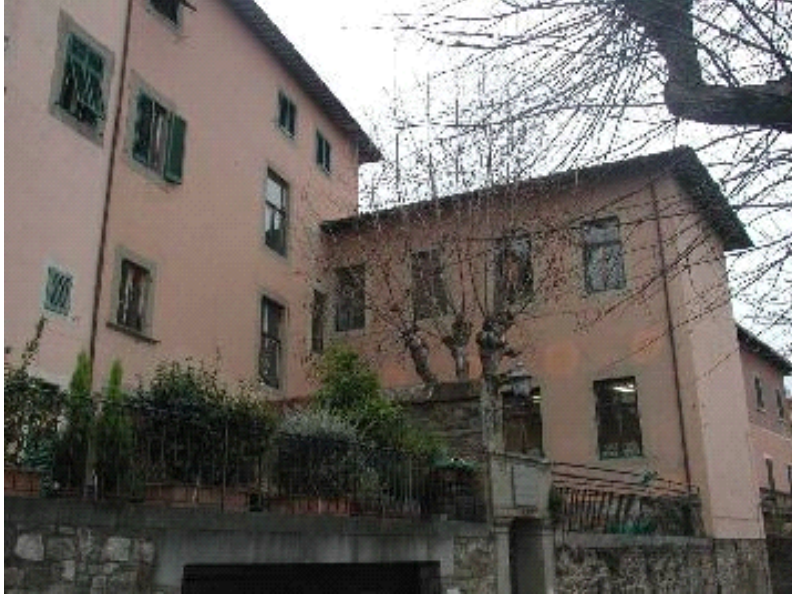
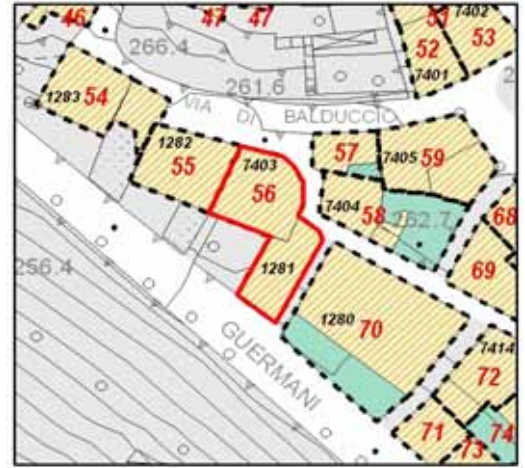
## COMPARTO 056

**Sintesi descrittiva** L'edificio non presenta particolari di rilievo; l'unica attenzione da prestare è quella della scritta sulla tinteggiatura. L'immobile risulta di proprietà comunale; è destinato a scuola elementare.

Caratteristiche principali	Tipologia Copertura: <i>Doppia falda / Padiglione</i>	Elementi Decorativi: <i>Cornici in pietra delle aperture, Lapide marmorea</i>
	Materiali Copertura: <i>Coppi e Tegole</i>	Tipologia Aperture: <i>Monofore standard</i>
	Volumi Oltregronda:	Infissi: <i>Telai in legno. Persiane in legno (dove presenti)</i>
	Gronda: <i>Legno/Laterizio - Canale in rame</i>	Superfettazioni:
	Tipologia Murature: <i>Elementi lapidei intonacati</i>	Problemi statici:
	Elem. Architettonici:	Stato di Conservazione: <i>Necessità di Manutenzione</i>
	Annotazioni:

**Prescrizioni** Consevazione delle cornici in pietra intorno ai vani delle aperture sulle facciate, ove esistenti.

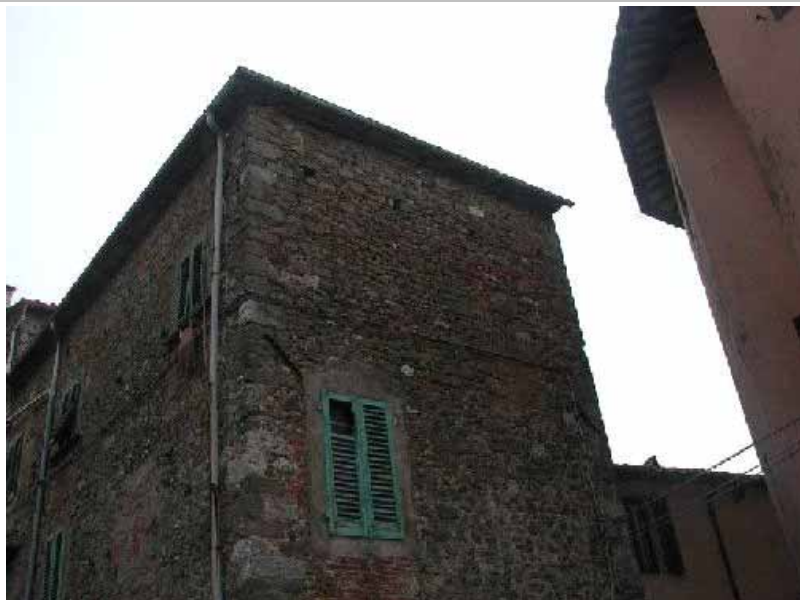
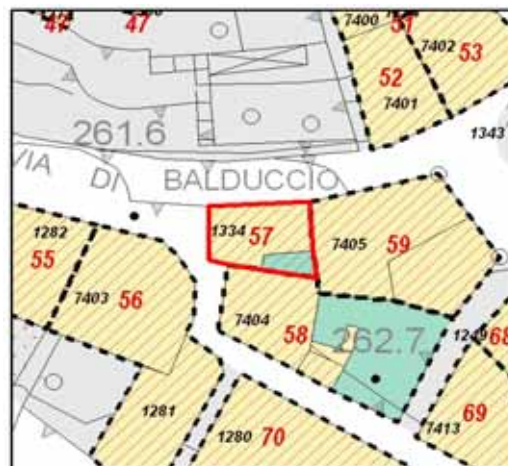
## COMPARTO 057

**Sintesi descrittiva** Edificio che, con la conservazione delle facciate in pietra e mattoni a faccia-vista, pur se in condizioni precarie, si inserisce correttamente nel contesto urbano.

**Prescrizioni** Restauro della facciata, preferibilmente lasciandola in pietra a faccia vista, nel caso di intonacatura, da effettuarsi con intonaco civile, lasciare in vista particolari in pietra, cornici e davanzali delle finestre.

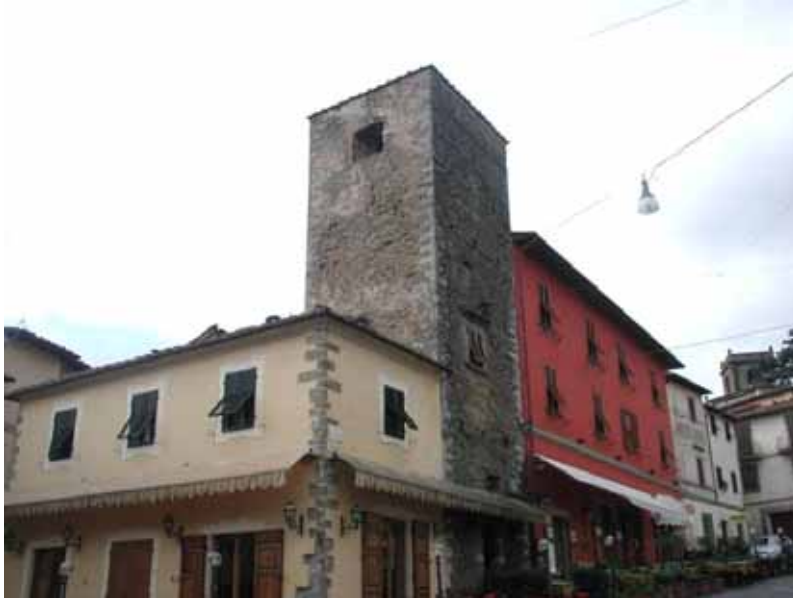
Caratteristiche principali	Tipologia Copertura:	Elementi Decorativi:
	<i>Falde / Piana</i>	<i>Ammorsature d'angolo in pietra a faccia vista, cornici in pietra delle aperture, Lapide marmorea</i>
	Materiali Copertura: <i>Coppi e Tegole</i>	Tipologia Aperture: <i>Monofore standard</i>
	Volumi Oltregronda:	Infissi: <i>Telai e persiane in legno</i>
	Gronda: <i>Legno/Laterizio - Canale in rame</i>	Superfetazioni:
	Tipologia Murature: <i>Elementi lapidei intonacati e a faccia vista (torre)</i>	Problemi statici: <i>Decoesione di elementi lapidei eterogenei e presenza di lesioni su edificio a torre</i>
	Elem. Architettonici: <i>Edificio a Torre</i>	Stato di Conservazione: <i>Buono con necessità di manutenzione per la torre.</i>
	Annotazioni:

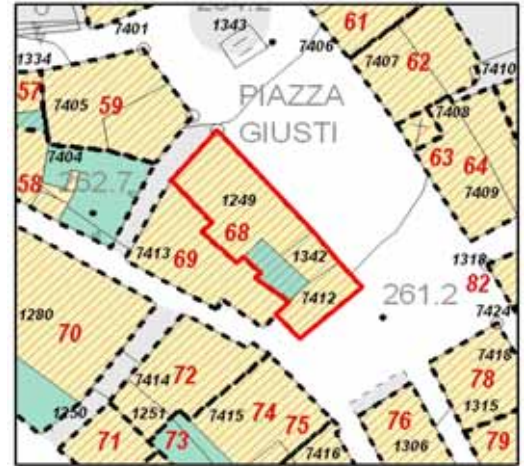
## COMPARTO 068

**Sintesi descrittiva** Fabbricato a destinazione mista, oggetto di interventi manutentivi nel recente passato con modifica delle tinteggiature delle porzioni intonacate. Di pregio, internamente, le volte a piano terra.

**Prescrizioni** Restauro della torre (ed. n. 1342). Per il resto dell'immobile è ammissibile la categoria della ristrutturazione. Da salvaguardare e conservare le volte in cotto all'interno del fabbricato.

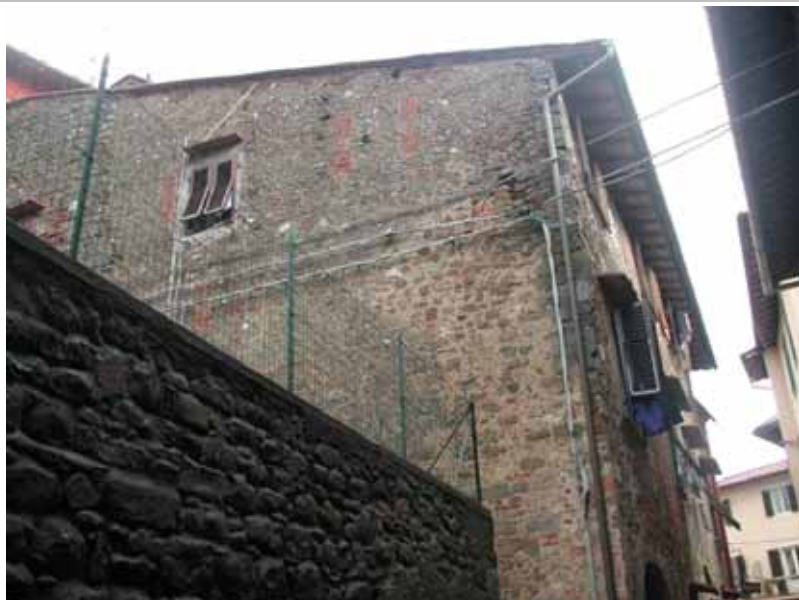
<b>Caratteristiche principali</b>	Tipologia Copertura: <i>Falde</i>	Elementi Decorativi:
	Materiali Copertura: <i>Coppi</i>	Tipologia Aperture: <i>Monofore standard con pensiline</i>
	Volumi Oltregronda:	Infissi: <i>Telai e persiane in legno</i>
	Gronda: <i>Legno/Laterizio - Canale in rame</i>	Superfetazioni:
	Tipologia Murature: <i>Elementi lapidei a faccia vista</i>	Problemi statici: <i>Decoesione di elementi lapidei eterogenei e presenza di microlesioni</i>
	Elem. Architettonici:	Stato di Conservazione: <i>Mediocre</i>
Annotazioni:

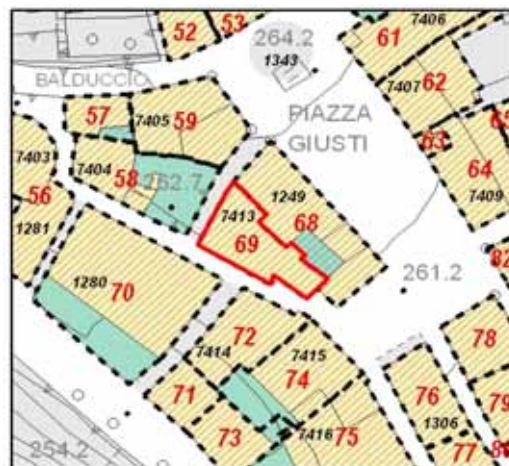
## COMPARTO 069

**Sintesi descrittiva** Casa con facciata in pietra e mattoni a faccia vista, in mediocre stato manutentivo.

**Prescrizioni** Ammissibile la sopraelevazione nell'ambito delle addizioni funzionali e mediante tipologie costruttive affini a quelle impiegate per la parte esistente del fabbricato. Mantenere la facciata in pietra e mattoni a faccia vista, mantenere la gronda.

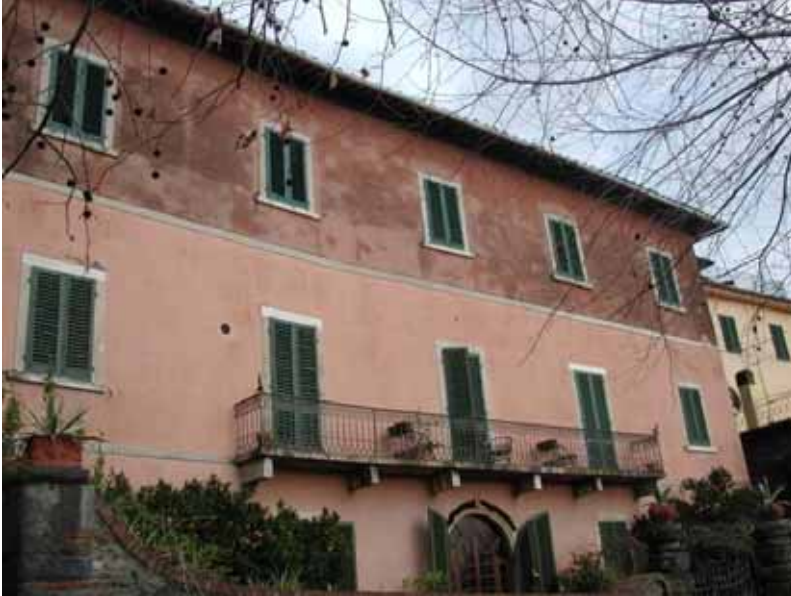
Caratteristiche principali	Tipologia Copertura:	Elementi Decorativi:
	<i>Falde</i>	<i>Cornici alle aperture</i>
	Materiali Copertura: <i>Coppi</i>	Tipologia Aperture: <i>Monofore standard</i>
	Volumi Oltregronda:	Infissi: <i>Telai e persiane in legno</i>
	Gronda: <i>Legno/Laterizio - Canale in rame</i>	Superfettazioni:
	Tipologia Murature: <i>Elementi lapidei intonacati e a faccia vista</i>	Problemi statici: <i>Decoesione di elementi lapidei eterogenei e presenza di microlesioni</i>
	Elem. Architettonici:	Stato di Conservazione: <i>Necessità di manutenzione</i>
	Annotazioni:

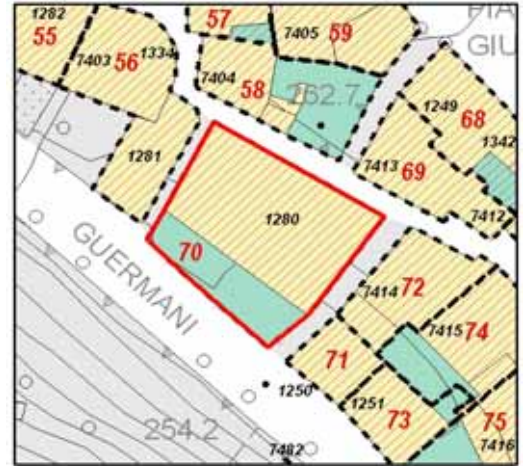
## COMPARTO 070

**Sintesi descrittiva** Facciata ovest intonacata con terrazzo aggiunto senza particolari di rilievo. Facciata est di particolare pregio restaurata lasciando la pietra e gli elementi strutturali in vista.

**Prescrizioni** Restauro conservativo della facciata est mantenendo la pietra a faccia vista sul lato ovest mantenimento del muro di cinta mantenimento gronda.

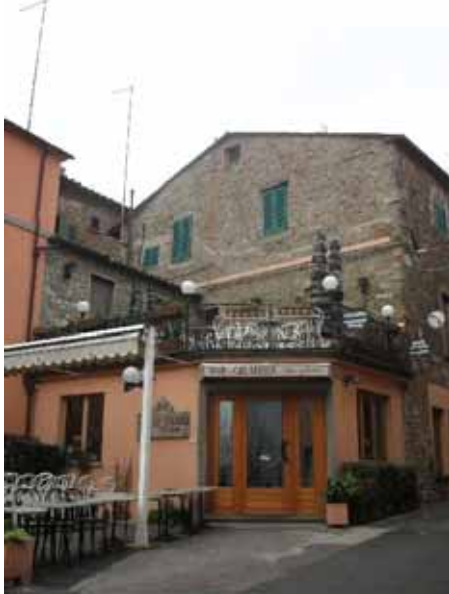
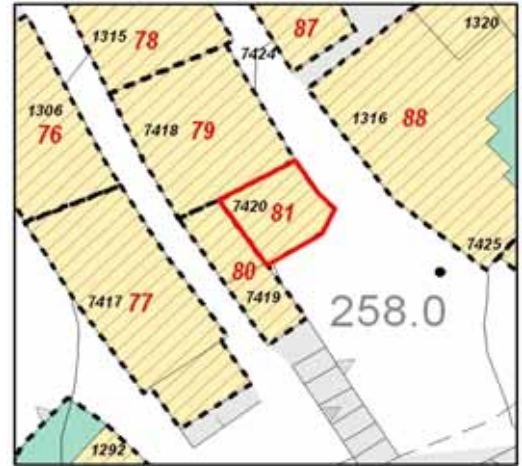
Foglio / Particella principale: *13/108*

**Sintesi descrittiva** Edificio senza particolari pregi architettonici a funzione commerciale

<b>Caratteristiche principali</b>	Tipologia Copertura: <i>Piana</i>	Elementi Decorativi:
	Materiali Copertura: <i>Laterizio</i>	Tipologia Aperture: <i>Monofore standard</i>
	Volumi Oltregronda:	Infissi: <i>Telai e persiane in legno</i>
	Gronda: <i>Canale in rame</i>	Superfetazioni:
	Tipologia Murature: <i>Elementi lapidei intonacati</i>	Problemi statici:
	Elem. Architettonici:	Stato di Conservazione: <i>Buono</i>
Annotazioni:

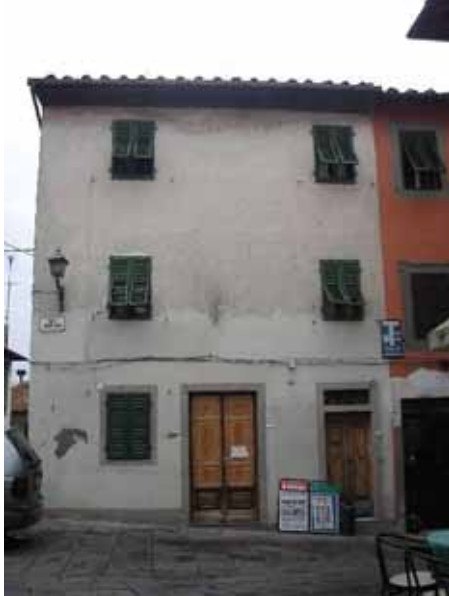
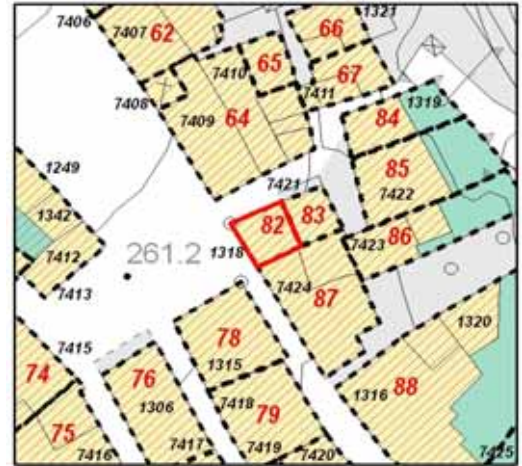
Foglio / Particella principale: *13/117*

**Sintesi descrittiva** Il piano terreno è destinato ad attività commerciali. L'edificio non presenta particolari pregi architettonici.

Caratteristiche principali	Tipologia Copertura: <i>Falde</i>	Elementi Decorativi: <i>ex fontana in pietra</i>
	Materiali Copertura: <i>Coppi e Tegole</i>	Tipologia Aperture: <i>Monofore standard</i>
	Volumi Oltregronda:	Infissi: <i>Telai e persiane in legno</i>
	Gronda: <i>Legno/Laterizio - Canale in rame</i>	Superfettazioni:
	Tipologia Murature: <i>Elementi lapidei intonacati e a faccia vista</i>	Problemi statici:
	Elem. Architettonici:	Stato di Conservazione: <i>Necessità di manutenzione</i>
Annotazioni:

**Prescrizioni** Conservazione della tipologia d'intonaco civile sulle facciate

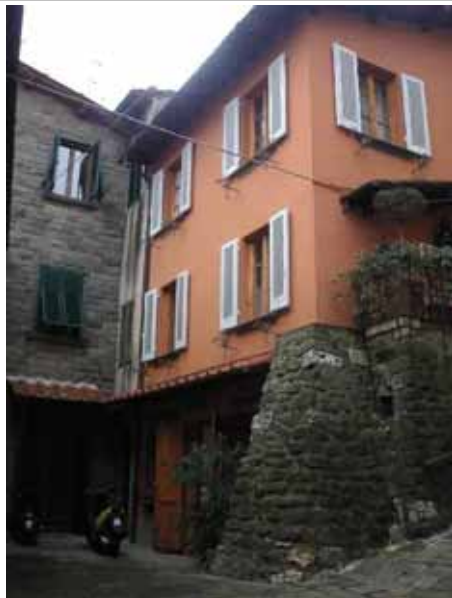
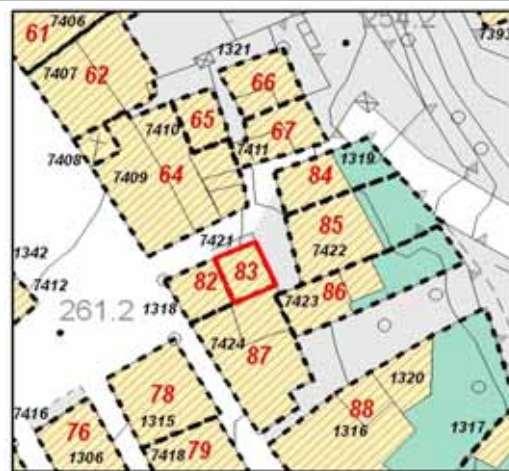
Foglio / Particella principale: 13/118

**Sintesi descrittiva** Fabbricato restaurato di recente con aggiunta di elementi di rifinitura particolari che nonostante risultino elementi estranei non costituiscono elementi di disturbo.

**Prescrizioni** Mantenimento dei particolari in pietra della gronda e degli intonaci. Mantenimento del muro a retta con sperone in pietra faccia vista che sostiene il terrazzo di ingresso.

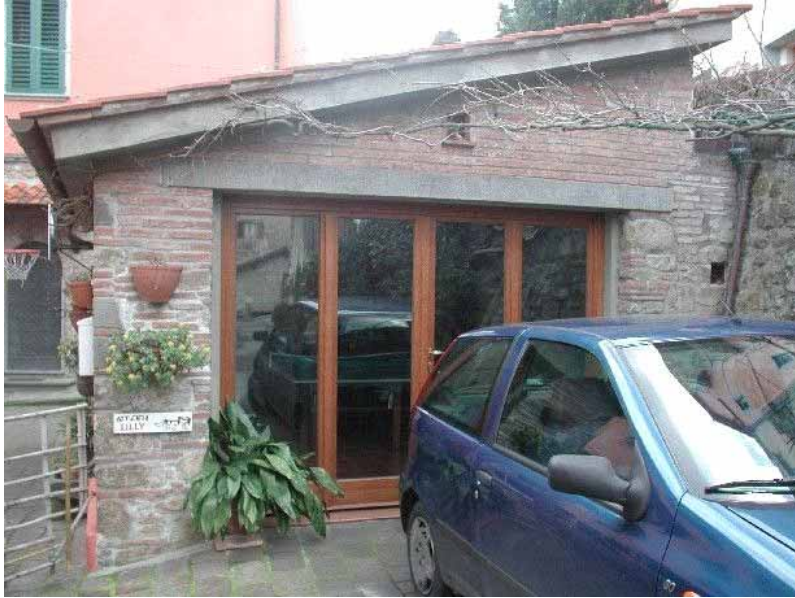
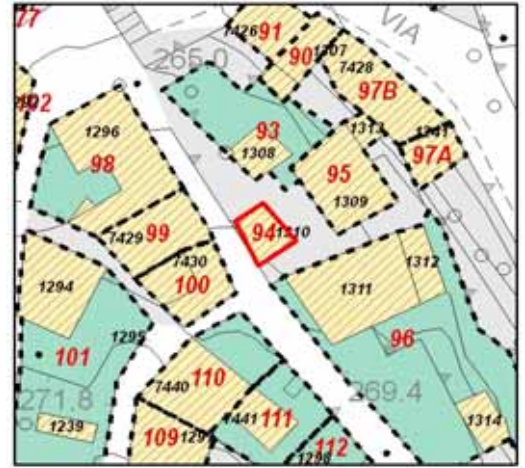
Foglio / Particella principale: 13/157

**Sintesi descrittiva** Edificio di recente restaurato e ristrutturato, non presenta particolari di rilievo.

Caratteristiche principali	Tipologia Copertura: <i>Falda singola</i>	Elementi Decorativi: <i>Edicola votiva</i>
	Materiali Copertura: <i>Coppi e Tegole / Marsigliesi</i>	Tipologia Aperture: <i>Monofore standard</i>
	Volumi Oltregronda:	Infissi: <i>Telai in legno</i>
	Gronda: <i>Conglomerato cementizio - Canale in lamiera</i>	Superfettazioni:
	Tipologia Murature: <i>Elementi lapidei a faccia vista, con inserti in laterizio</i>	Problemi statici:
	Elem. Architettonici:	Stato di Conservazione: <i>Buono</i>
	Annotazioni:

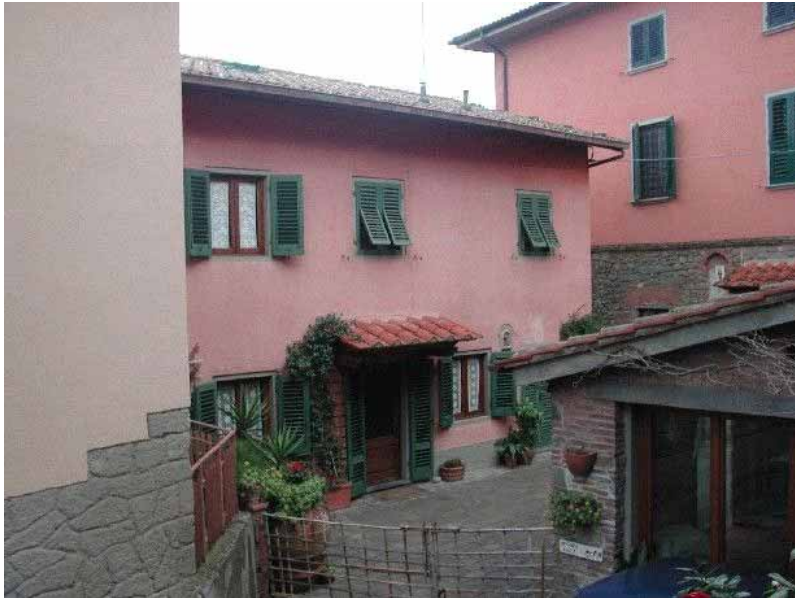
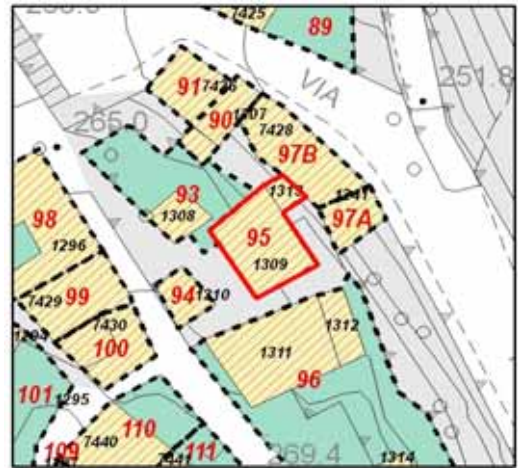
Foglio / Particella principale: 13/156

**Sintesi descrittiva** Edificio di recente restaurato e ristrutturato, non presenta particolari di rilievo.

<b>Caratteristiche principali</b>	Tipologia Copertura: <i>Doppia falda</i>	Elementi Decorativi: <i>Edicola votiva</i>
	Materiali Copertura: <i>Coppi e Tegole</i>	Tipologia Aperture: <i>Monofore standard</i>
	Volumi Oltregronda:	Infissi: <i>Telai e persiane in legno</i>
	Gronda: <i>Conglomerato cementizio - Canale in lamiera</i>	Superfettazioni:
	Tipologia Murature: <i>Elementi lapidei intonacati</i>	Problemi statici:
	Elem. Architettonici:	Stato di Conservazione: <i>Buono</i>
Annotazioni:

**Prescrizioni** Auspicabile la sostituzione dell'attuale intonaco con intonaco del tipo civile e nel caso di rifacimento del manto di copertura adoperare tegole in cotto.

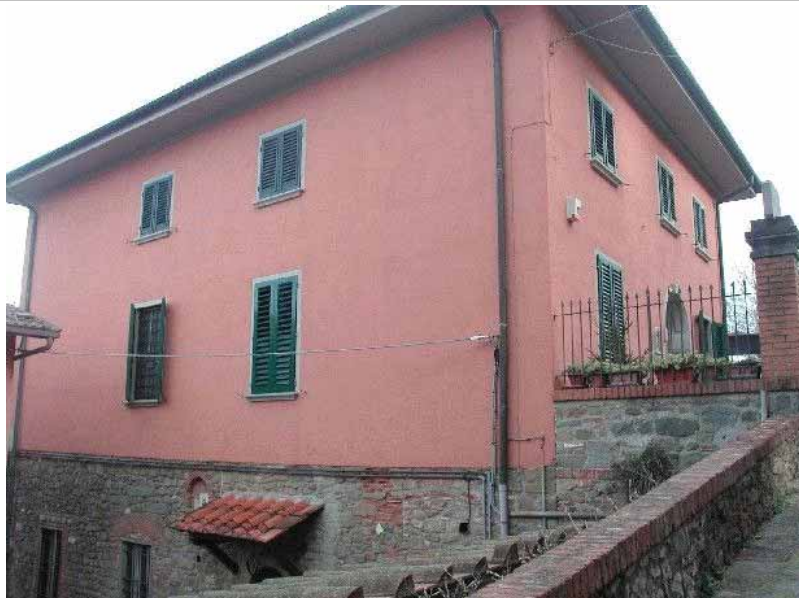
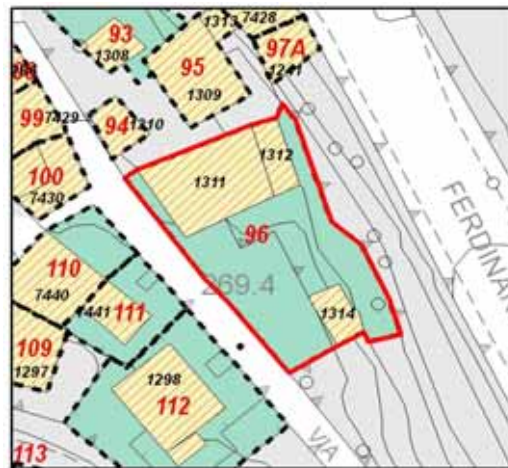
Foglio / Particella principale: 13/158

**Sintesi descrittiva** Fabbricato ristrutturato di recente, in parte con tecniche di finitura non tipiche della tradizione locale (granigliato quarzico).

**Prescrizioni** Rimozione dell'intonaco in granigliato quarzico. Conservazione e restauro delle terrazze a sud est. Mantenimento della parte di facciata in pietra faccia vista. Sistemazione, curandone l'aspetto estetico, delle terrazze e dei volumi sul lato sud

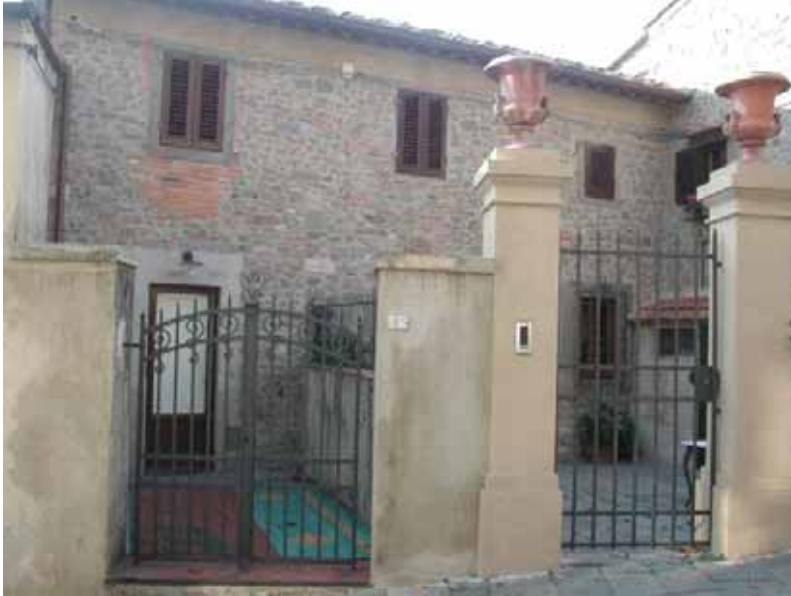
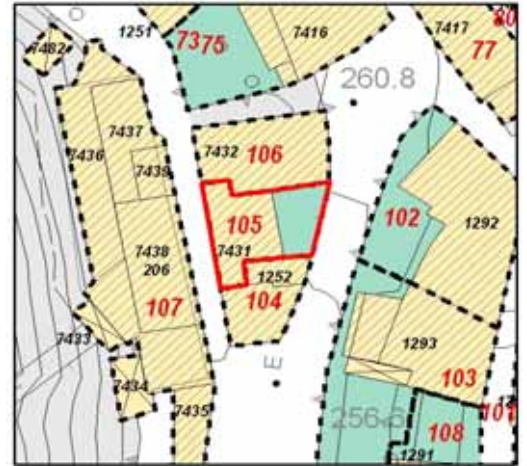
Num. civico 8

**Sintesi descrittiva** Fabbricato con facciata est intonacata a civile.

<b>Caratteristiche principali</b>	Tipologia Copertura: <i>Falde</i>	Elementi Decorativi:
	Materiali Copertura: <i>Coppi e Tegole</i>	Tipologia Aperture: <i>Monofore standard</i>
	Volumi Oltregronda:	Infissi: <i>Telai e persiane in legno</i>
	Gronda: <i>Legno/Laterizio - Canale in rame</i>	Superfettazioni:
	Tipologia Murature: <i>Elementi lapidei</i>	Problemi statici:
	Elem. Architettonici:	Stato di Conservazione: <i>Ottimo</i>
Annotazioni:

**Prescrizioni** Mantenimento della facciata in pietra a faccia vista sul lato ovest.  
Mantenimento del cortile est con stesso muro di cinta ed inferriata.  
La destinazione produttiva è limitata all'artigianale di servizio e/o alle funzioni con questa compatibili.  
La destinazione commerciale e quella produttiva sono limitate esclusivamente al piano terreno e sui locali prospicienti direttamente sulla viabilità pubblica.
