**REGOLAMENTO URBANISTICO**  
**LEGGE REGIONALE 3 GENNAIO 2005 N. 1**  
**e s.m.i.**

P02c

**SCHEDE DI VALUTAZIONE DEGLI EDIFICI  
DEL CENTRO STORICO DI MONTECATINI ALTO**

Censimento del patrimonio edilizio del Centro storico di Montecatini Alto

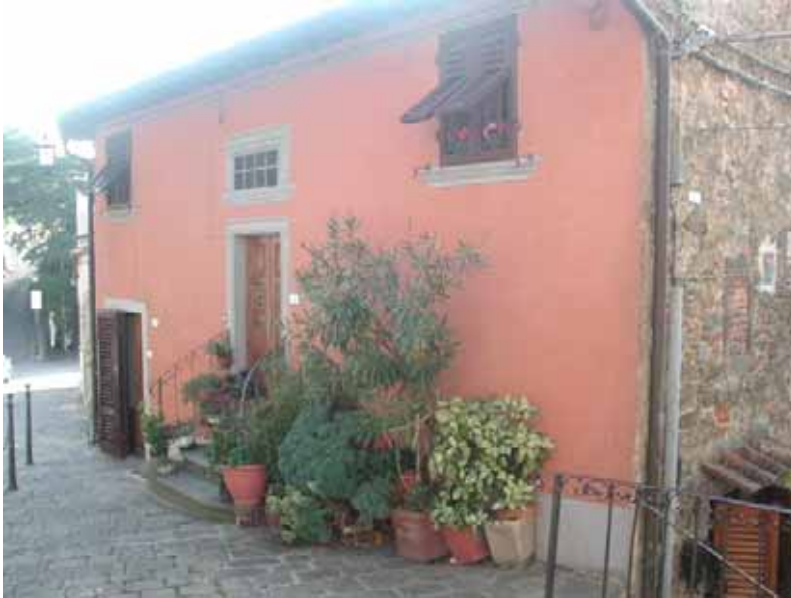
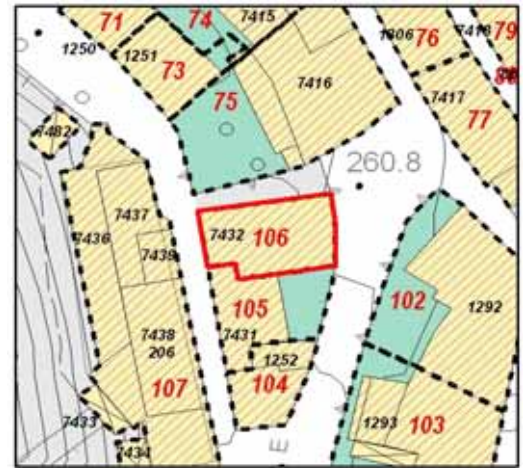
Num. civico 6

**Sintesi descrittiva** Edificio d'impianto tipologico e decorativo tradizionale senza particolari elementi di rilievo.

Superfettazioni: *Tettoia sul prospetto laterale*

Tipologia Murature: *Elementi lapidei intonacati e a faccia vista*

Stato di Conservazione: *Discreto*

**Prescrizioni** Possibilità di rialzamento mantenendo la copertura a capanna usando le stesse tipologie costruttive del fabbricato esistente.  
Conservazione della facciata ovest in pietra a faccia vista.

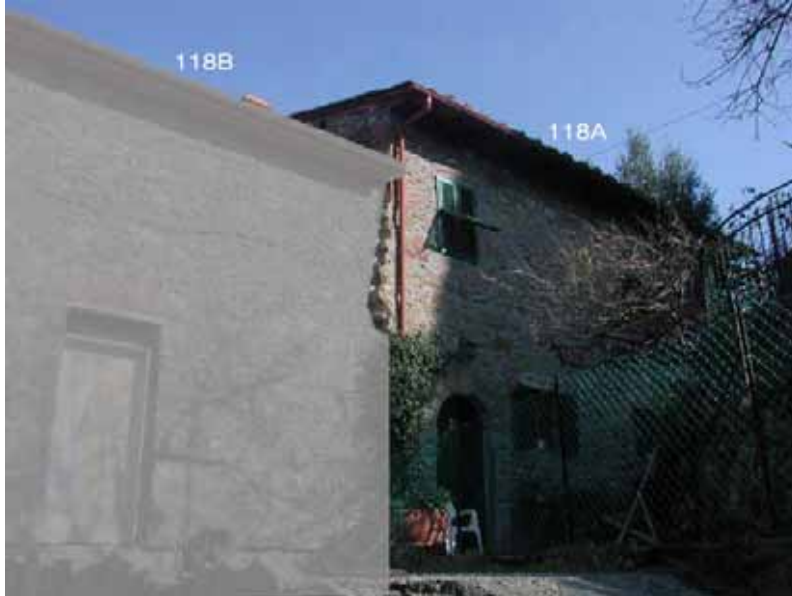
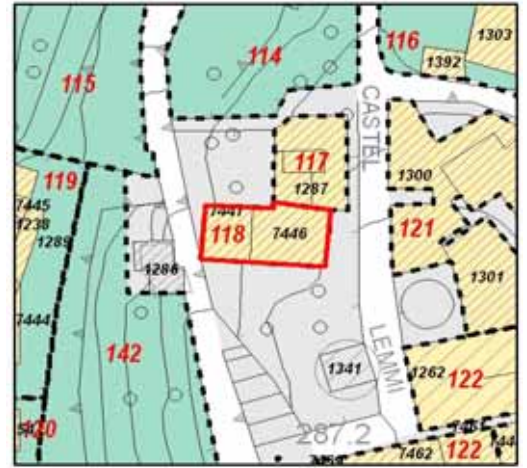
## COMPARTO 118

**Sintesi descrittiva** Porzione di fabbricato restaurata recentemente con ripristino della facciata in pietra faccia vista.

<b>Caratteristiche principali</b>	Tipologia Copertura: <i>Falde</i>	Elementi Decorativi:
	Materiali Copertura: <i>Coppi</i>	Tipologia Aperture: <i>Monofore standard</i>
	Volumi Oltregronda:	Infissi: <i>Telai e persiane in legno</i>
	Gronda: <i>Legno/Laterizio - Canale in rame</i>	Superfettazioni:
	Tipologia Murature: <i>Elementi lapidei a faccia vista</i>	Problemi statici:
	Elem. Architettonici:	Stato di Conservazione: <i>Discreto</i>
	Annotazioni:

**Prescrizioni** Mantenimento del manto di copertura a coppi e tegole, della facciata in pietra e mattoni faccia vista sulla porzione di fabbricato A (N. edificio 7446), della facciata in pietra stuccata con calce nella porzione di fabbricato B (N. edificio 7447).

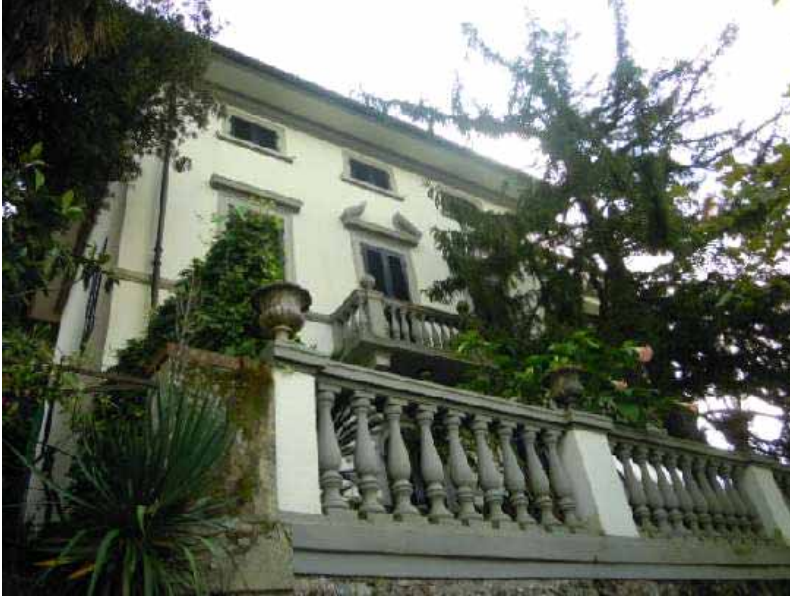
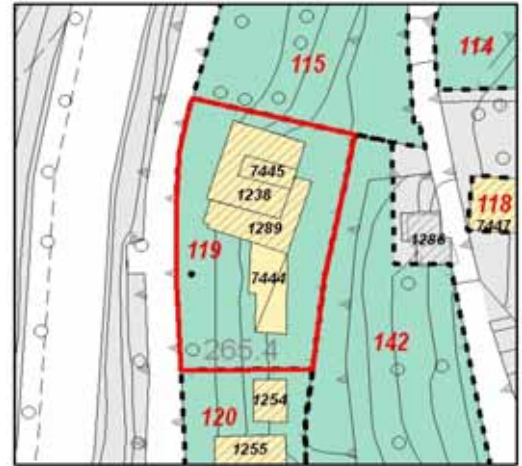
## COMPARTO 119

**Sintesi descrittiva** Complesso edilizio costituito da sagoma articolata in più corpi. Edificio del tipo a villa, con torretta sopraelevata sulla copertura.

Caratteristiche principali	Tipologia Copertura: <i>Falde</i>	Elementi Decorativi:
	Materiali Copertura: <i>Tegole</i>	Tipologia Aperture: <i>Monofore standard</i>
	Volumi Oltregronda: <i>Abbaino a torretta</i>	Infissi: <i>Telai e persiane in legno. Alluminio su abbaino</i>
	Gronda: <i>Legno/Laterizio - Canale in lamiera</i>	Superfettazioni: <i>si.</i>
	Tipologia Murature: <i>Elementi lapidei intonacati</i>	Problemi statici:
	Elem. Architettonici:	Stato di Conservazione: <i>Discreto</i>
Annotazioni:

**Prescrizioni** Mantenimento delle rifiniture caratteristiche della facciata e delle balaustre in muratura e particolari muro di cinta.

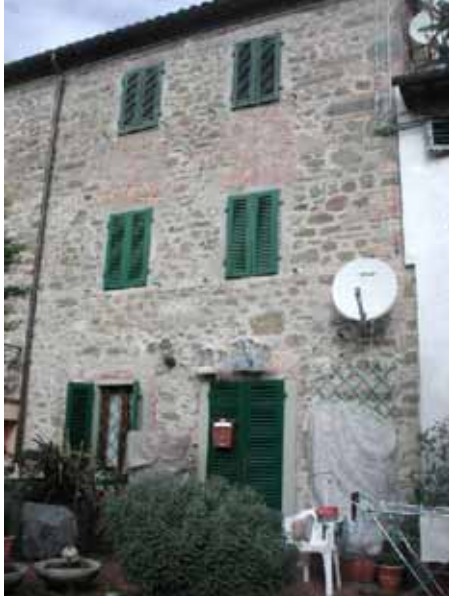
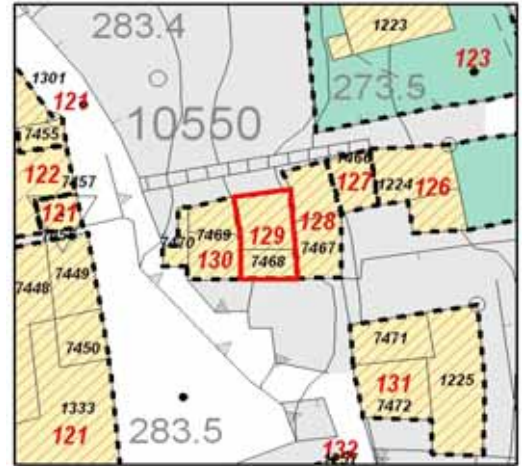
EDIFICI: 7468

**Sintesi descrittiva** Edificio ristrutturato nel corso degli anni Ottanta del Novecento, non presenta elementi di rilievo.

<b>Caratteristiche principali</b>	Tipologia Copertura: <i>Doppia Falda</i>	Elementi Decorativi: <i>Archi a sesto ribassato su aperture</i>
	Materiali Copertura: <i>Coppi e Tegole</i>	Tipologia Aperture: <i>Monofore standard</i>
	Volumi Oltregronda:	Infissi: <i>Telai e persiane in legno</i>
	Gronda: <i>Legno e laterizio - Canale in rame</i>	Superfettazioni: <i>Antenne e tettoie in ferro sull'ingresso.</i>
	Tipologia Murature: <i>Elementi lapidei intonacati e a faccia vista</i>	Problemi statici:
	Elem. Architettonici:	Stato di Conservazione: <i>Buono</i>

Annotazioni: *Piccolo giardino anteriore con ampia porzione pavimentata in cotto*

**Prescrizioni** Mantenimento della facciata intonacata a civile sul lato nord. Intonacatura a civile della facciata sud. Possibilità di adeguare, aumentandola, la pendenza del tetto a quella della copertura del fabbricato contiguo.

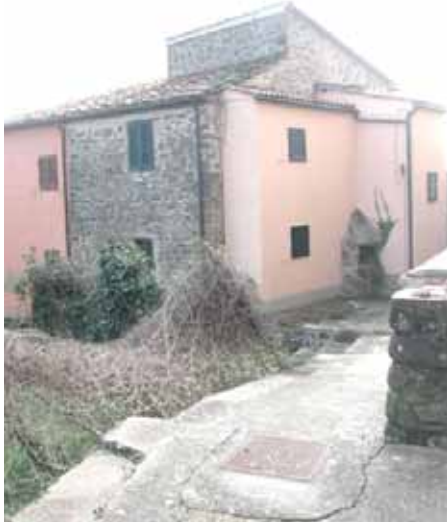
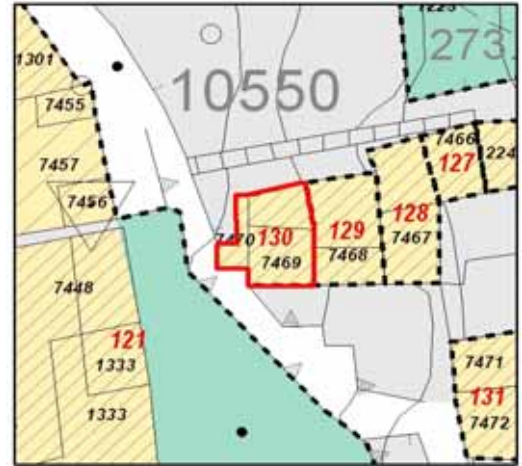
EDIFICI: 7469 7470

**Sintesi descrittiva** Edificio residenziale senza elementi di rilievo nell'impianto tipologico (a sagoma compatta) e decorativo, fatta salva la particolare copertura del tipo "a cartella" ed il caratteristico il forno esterno sul lato ovest.

<b>Caratteristiche principali</b>	Tipologia Copertura: <i>Doppia Falda a cartella</i>	Elementi Decorativi: <i>Edicola votiva d'angolo in pietrame d'angolo</i>
	Materiali Copertura: <i>Coppi e Tegole</i>	Tipologia Aperture: <i>Monofore standard</i>
	Volumi Oltregronda:	Infissi: <i>Telai e persiane in legno</i>
	Gronda: <i>laterizio - Canale in rame</i>	Superfettazioni: <i>Volume bipiano su fronte ovest</i>
	Tipologia Murature: <i>Elementi lapidei intonacati e a faccia vista</i>	Problemi statici:
	Elem. Architettonici:	Stato di Conservazione: <i>Buono</i>
Annotazioni: <i>Edificio a piani sfalsati</i>

**Prescrizioni** Mantenimento delle facciate in pietra faccia vista e ripristino dell'intonaco civile sulle parti già intonacate. Possibilità di rialzare soltanto la porzione del fabbricato a nord (più bassa) usando le stesse tecniche costruttive impiegate per le strutture esistenti.

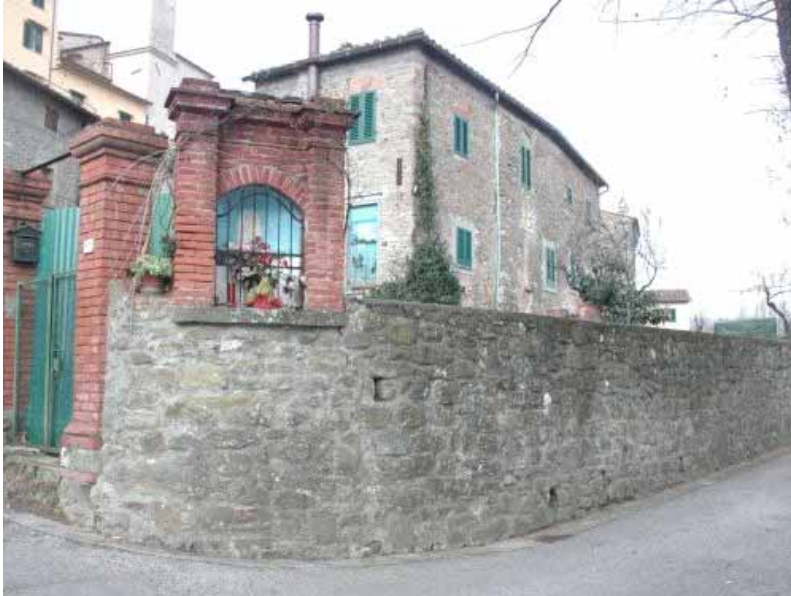
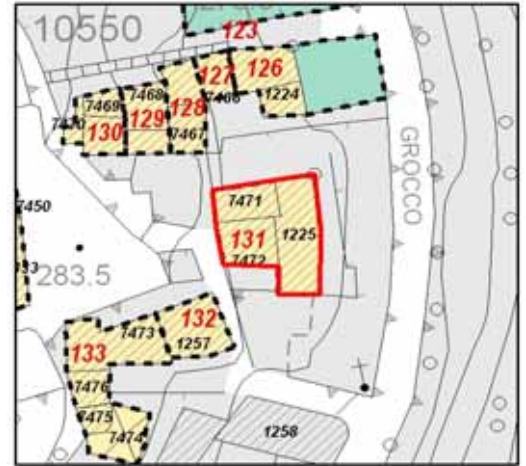
EDIFICI: 1225 7471 7472

**Sintesi descrittiva** Casa restaurata di recente con rialzamento dell'imposta di gronda; tra la parte vecchia e la nuova è stata ripristinata una facciata in finta pietra.

**Prescrizioni** Mantenimento della parte di facciata a pietra faccia vista dei muri di contenimento in pietra e della margine religiosa sul lato sud-est.

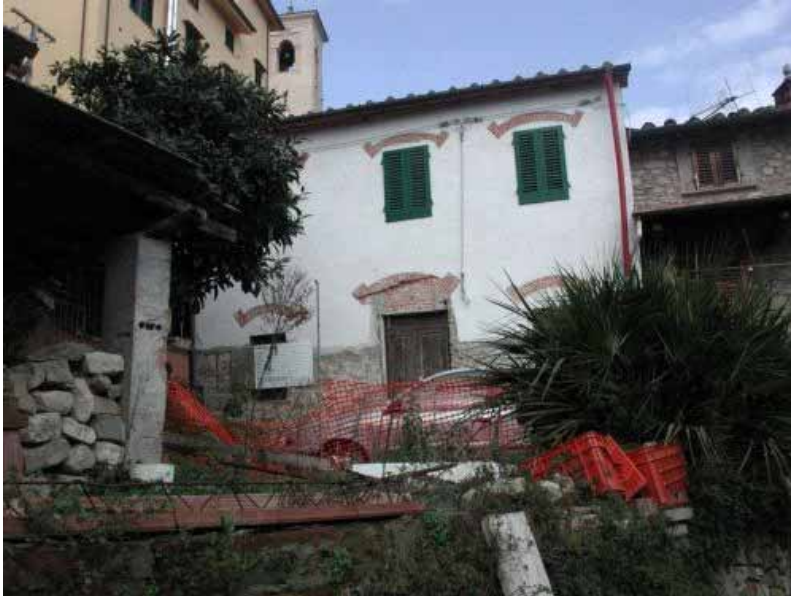
EDIFICI: 7473 7474 7475 7476

**Sintesi descrittiva** Casa restaurata di recente in buono stato di manutenzione, senza particolari pregi architettonici, fatta eccezione per l'ex annesso rustico situato sul lato ovest, ancora da restaurare.

**Prescrizioni** Nel caso di restauro della porzione di fabbricato sul lato ovest, mantenere la facciata in pietra faccia vista.  
Per l'aumento dei servizi sopraelevare l'attuale servizio al piano terra sito sul lato nord.

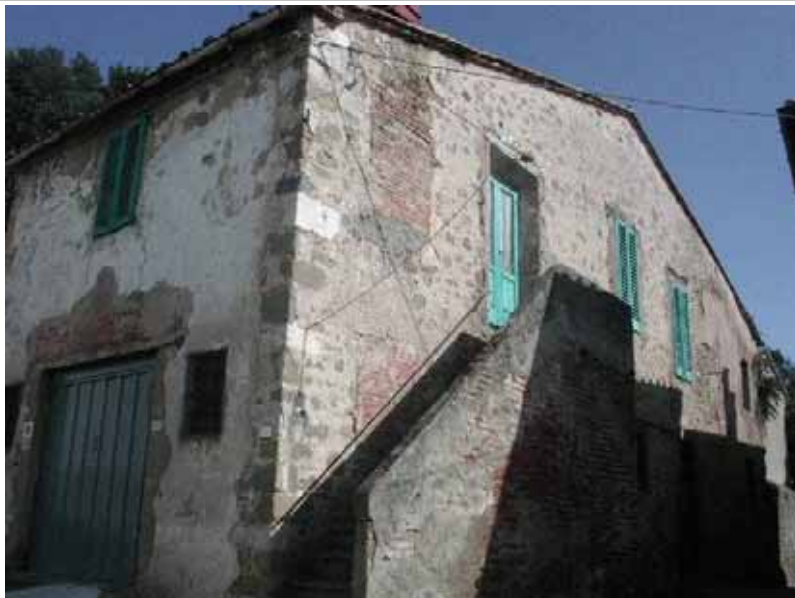
Problemi statici: *Decoesione di elementi murari e dell'intonaco, lesioni*

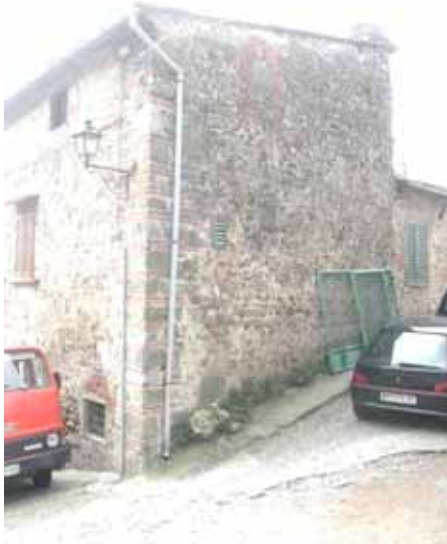
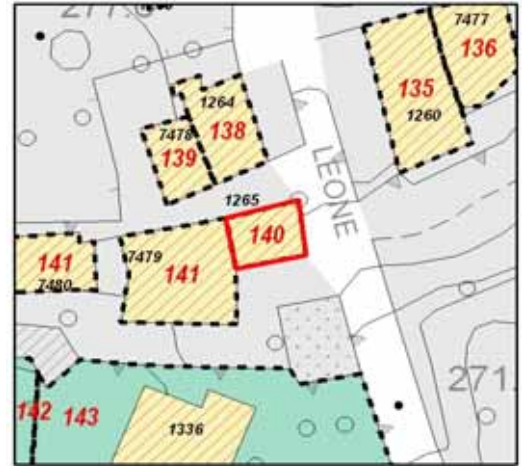
EDIFICI: 1265

**Sintesi descrittiva** Fabbricato di recente restaurato con costruzione di tettoia a sbalzo, ben eseguita, sulla porta di ingresso.

**Caratteristiche principali** Tipologia Copertura: *Falda singola* Elementi Decorativi: *Cornice e archi sopra le aperture*

Gronda: *Legno e laterizio - Canale in pvc* Superfettazioni: *Tettoie sopra finestra*

Tipologia Murature: *Elementi lapidei a faccia vista* Problemi statici: *Decoesione di elementi murari*

Elem. Architettonici: Stato di Conservazione: *Necessita di manutenzione*

Annotazioni: *Caratteristico lo spigolo in opus listato con inserti in laterizio. Presenza di piccolo resede a sud con panchina in pietra.*

**Prescrizioni** Mantenere l'attuale facciata in pietra stuccata con intonaco a calce. Nel caso di sopraelevazione mantenere la stessa tipologia di copertura: a capanna con un'unica falda.
