**"COSTRUZIONE DELLA NUOVA MENSA SCOLASTICA PER L'ISTITUTO
COMPRENSIVO "ALESSANDRO MANZONI" DI ORNAGO E BURAGO - SEDE DI
ORNAGO" – PIANO NAZIONALE DI RIPRESA E RESILIENZA - MISSIONE 4:
ISTRUZIONE E RICERCA - Componente 1 – Potenziamento dell'offerta dei servizi di
istruzione: dagli asili nido alle Università - Investimento 1.2: "Piano di estensione del
tempo pieno e mense" - CUP B85E24000360006**

**VERBALE ESECUZIONE ASSAGGIO MECCANICO DI VERIFICA DEL
SOTTOSUOLO DEL 24/05/2025**

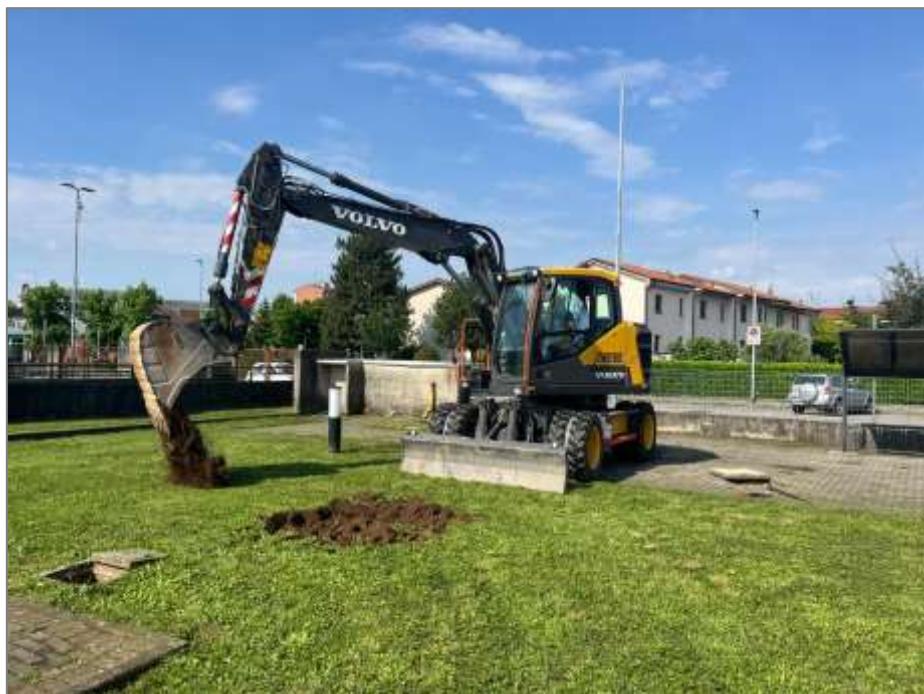
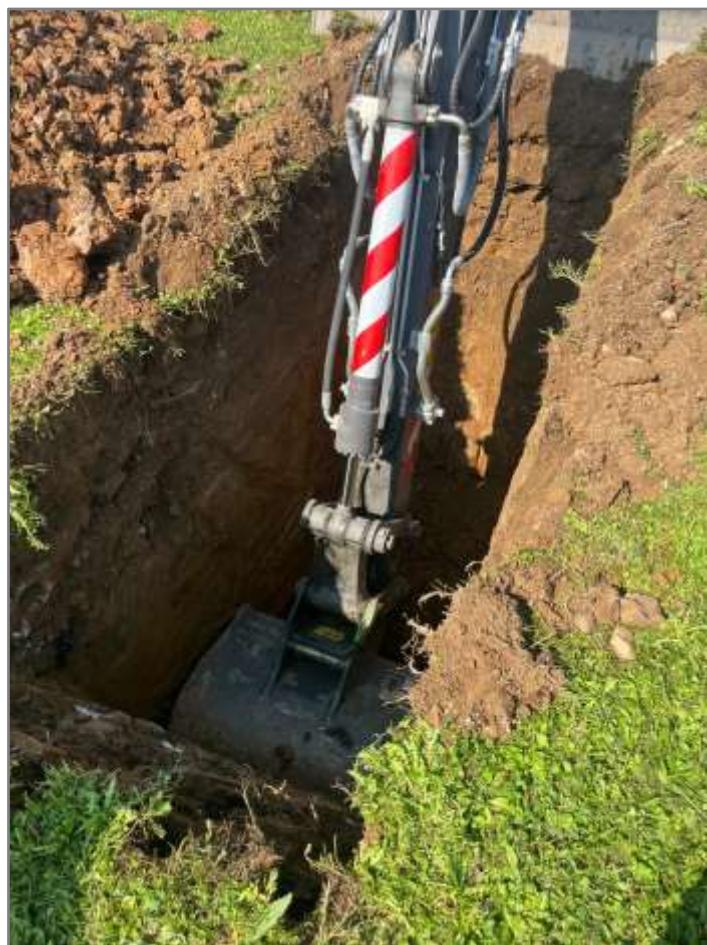
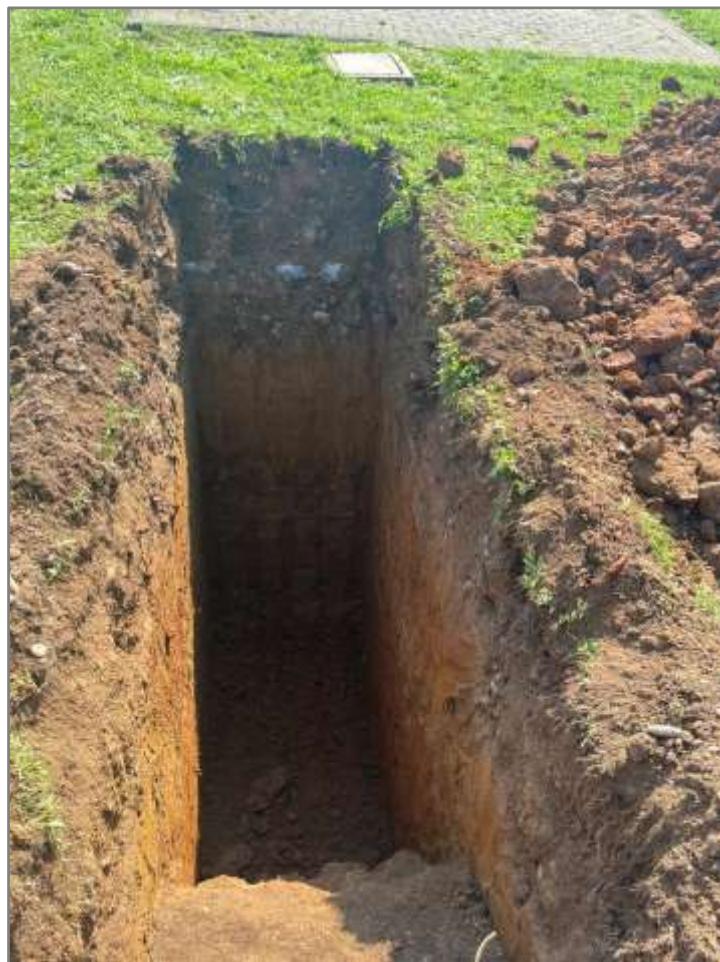
L'assaggio meccanico ha evidenziato la presenza di terreni argilloso-limosi, con incremento della frazione grossolana all'aumentare della profondità, ricoperti da una coltre circa metrica di terreno rimaneggiato/riportato, con residui di demolizione.

L'osservazione visiva dello scavo non ha evidenziato la presenza di anomalie riconducibili alla presenza di occhi pollini o sottoservizi di sorta.
