# COMUNE DI SANTA LUCIA DI PIAVE

### 4° VARIANTE AL PIANO DEGLI INTERVENTI

## ATTESTAZIONE SISMICA

Il Comune di Santa Lucia di Piave è dotato di uno studio di Microzonazione Sismica di Livello 1 e 3. Di seguito si riportano gli elaborati analizzati e le informazioni ottenute da questi per i seguenti interventi: 000B, 000N (con oss. 002), 004, 010(con oss. 006), 011, 028, 014.

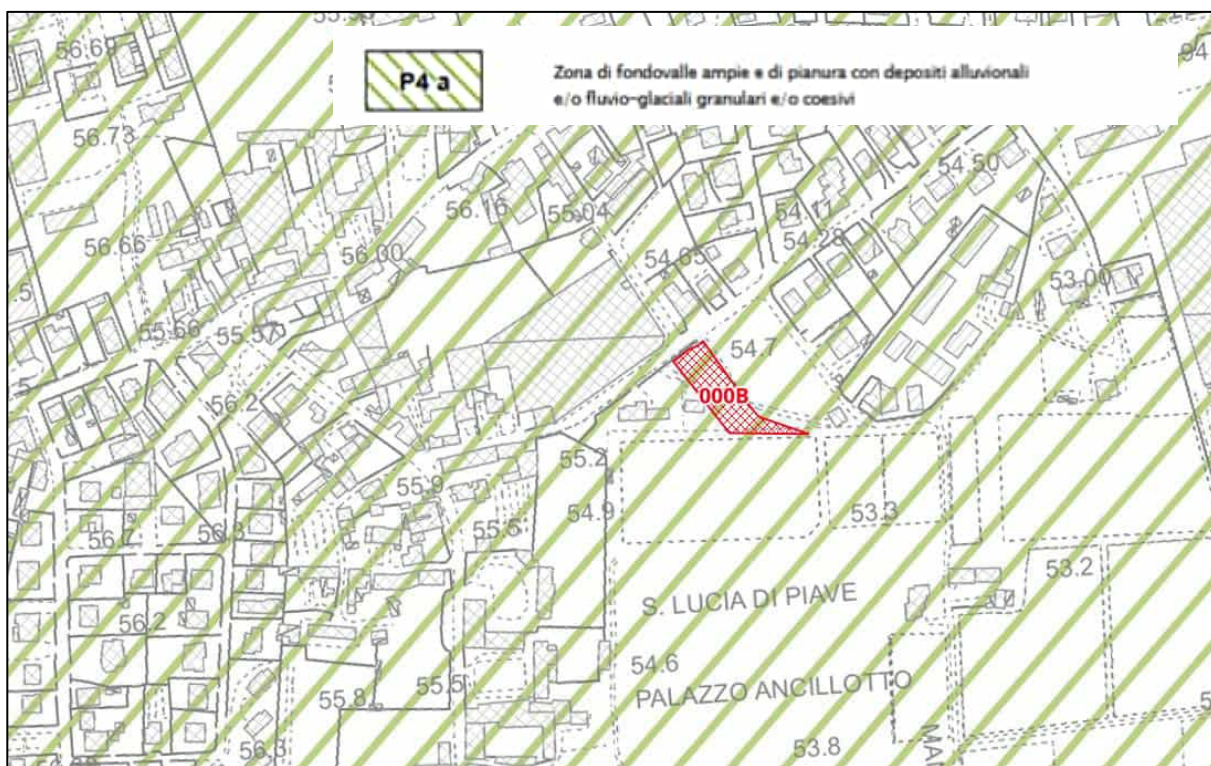
**Figura 4.** Estratto da Carta della pericolosità sismica locale dello studio di Microzonazione Sismica di Livello 3 del Comune di Santa Lucia di Piave. Il poligono rosso indica l'area in studio.

- *Carta della pericolosità sismica locale* (Figura 4): dall'analisi di tale elaborato si evince che il sito in esame si inserisce in zona P4a: zona di fondovalle ampie e di pianura con depositi alluvionali e/o fluvio-glaciali granulari e/o coesivi;

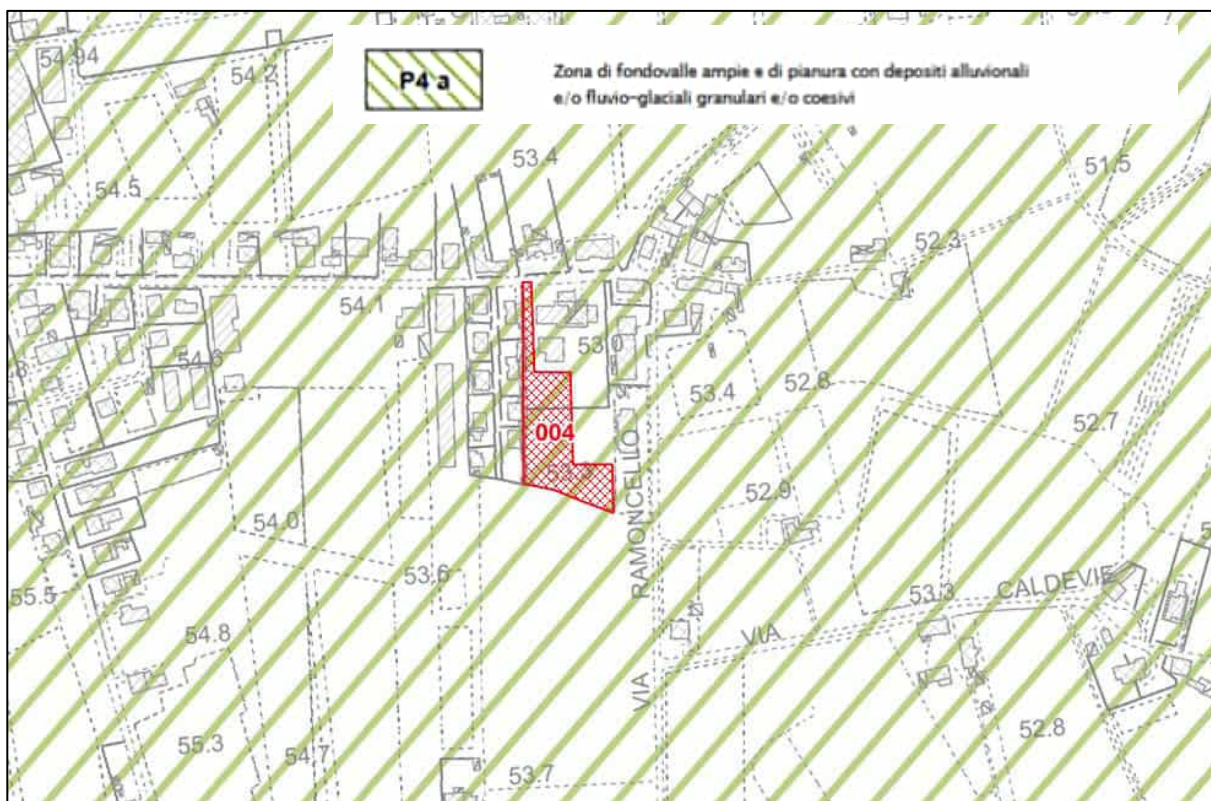
**Figura 16.** Estratto da Carta della pericolosità sismica locale dello studio di Microzonazione Sismica di Livello 3 del Comune di Santa Lucia di Piave. Il poligono rosso indica l'area in studio.

- *Carta della pericolosità sismica locale* (Figura 16): dall'analisi di tale elaborato si evince che il sito in esame si inserisce in zona P4a: zona di fondovalle ampie e di pianura con depositi alluvionali e/o fluvio-glaciali granulari e/o coesivi;
