**Sito Orfano "EX MATTATOIO COMUNALE SANTA MARIA CAPUA VETERE":
PROGETTAZIONE E REALIZZAZIONE DEGLI INTERVENTI DI BONIFICA DI SUOLI**

AGGIORNAMENTO (Fase I) DEL PIANO DI CARATTERIZZAZIONE AMBIENTALE DI CUI AI DD n. 813 del 27/10/2015 e DD n. 854 del 03/11/2015 e AGGIORNAMENTO (Fase II) DELLA ANALISI DI RISCHIO SITO SPECIFICA DI CUI ALLA CONVENZIONE DI SERVIZI prot. 2015 0765794 del 10/11/2015

RESTITUZIONE RILIEVO TOPOGRAFICO
ortofoto con piano quotato

PDC EG 04

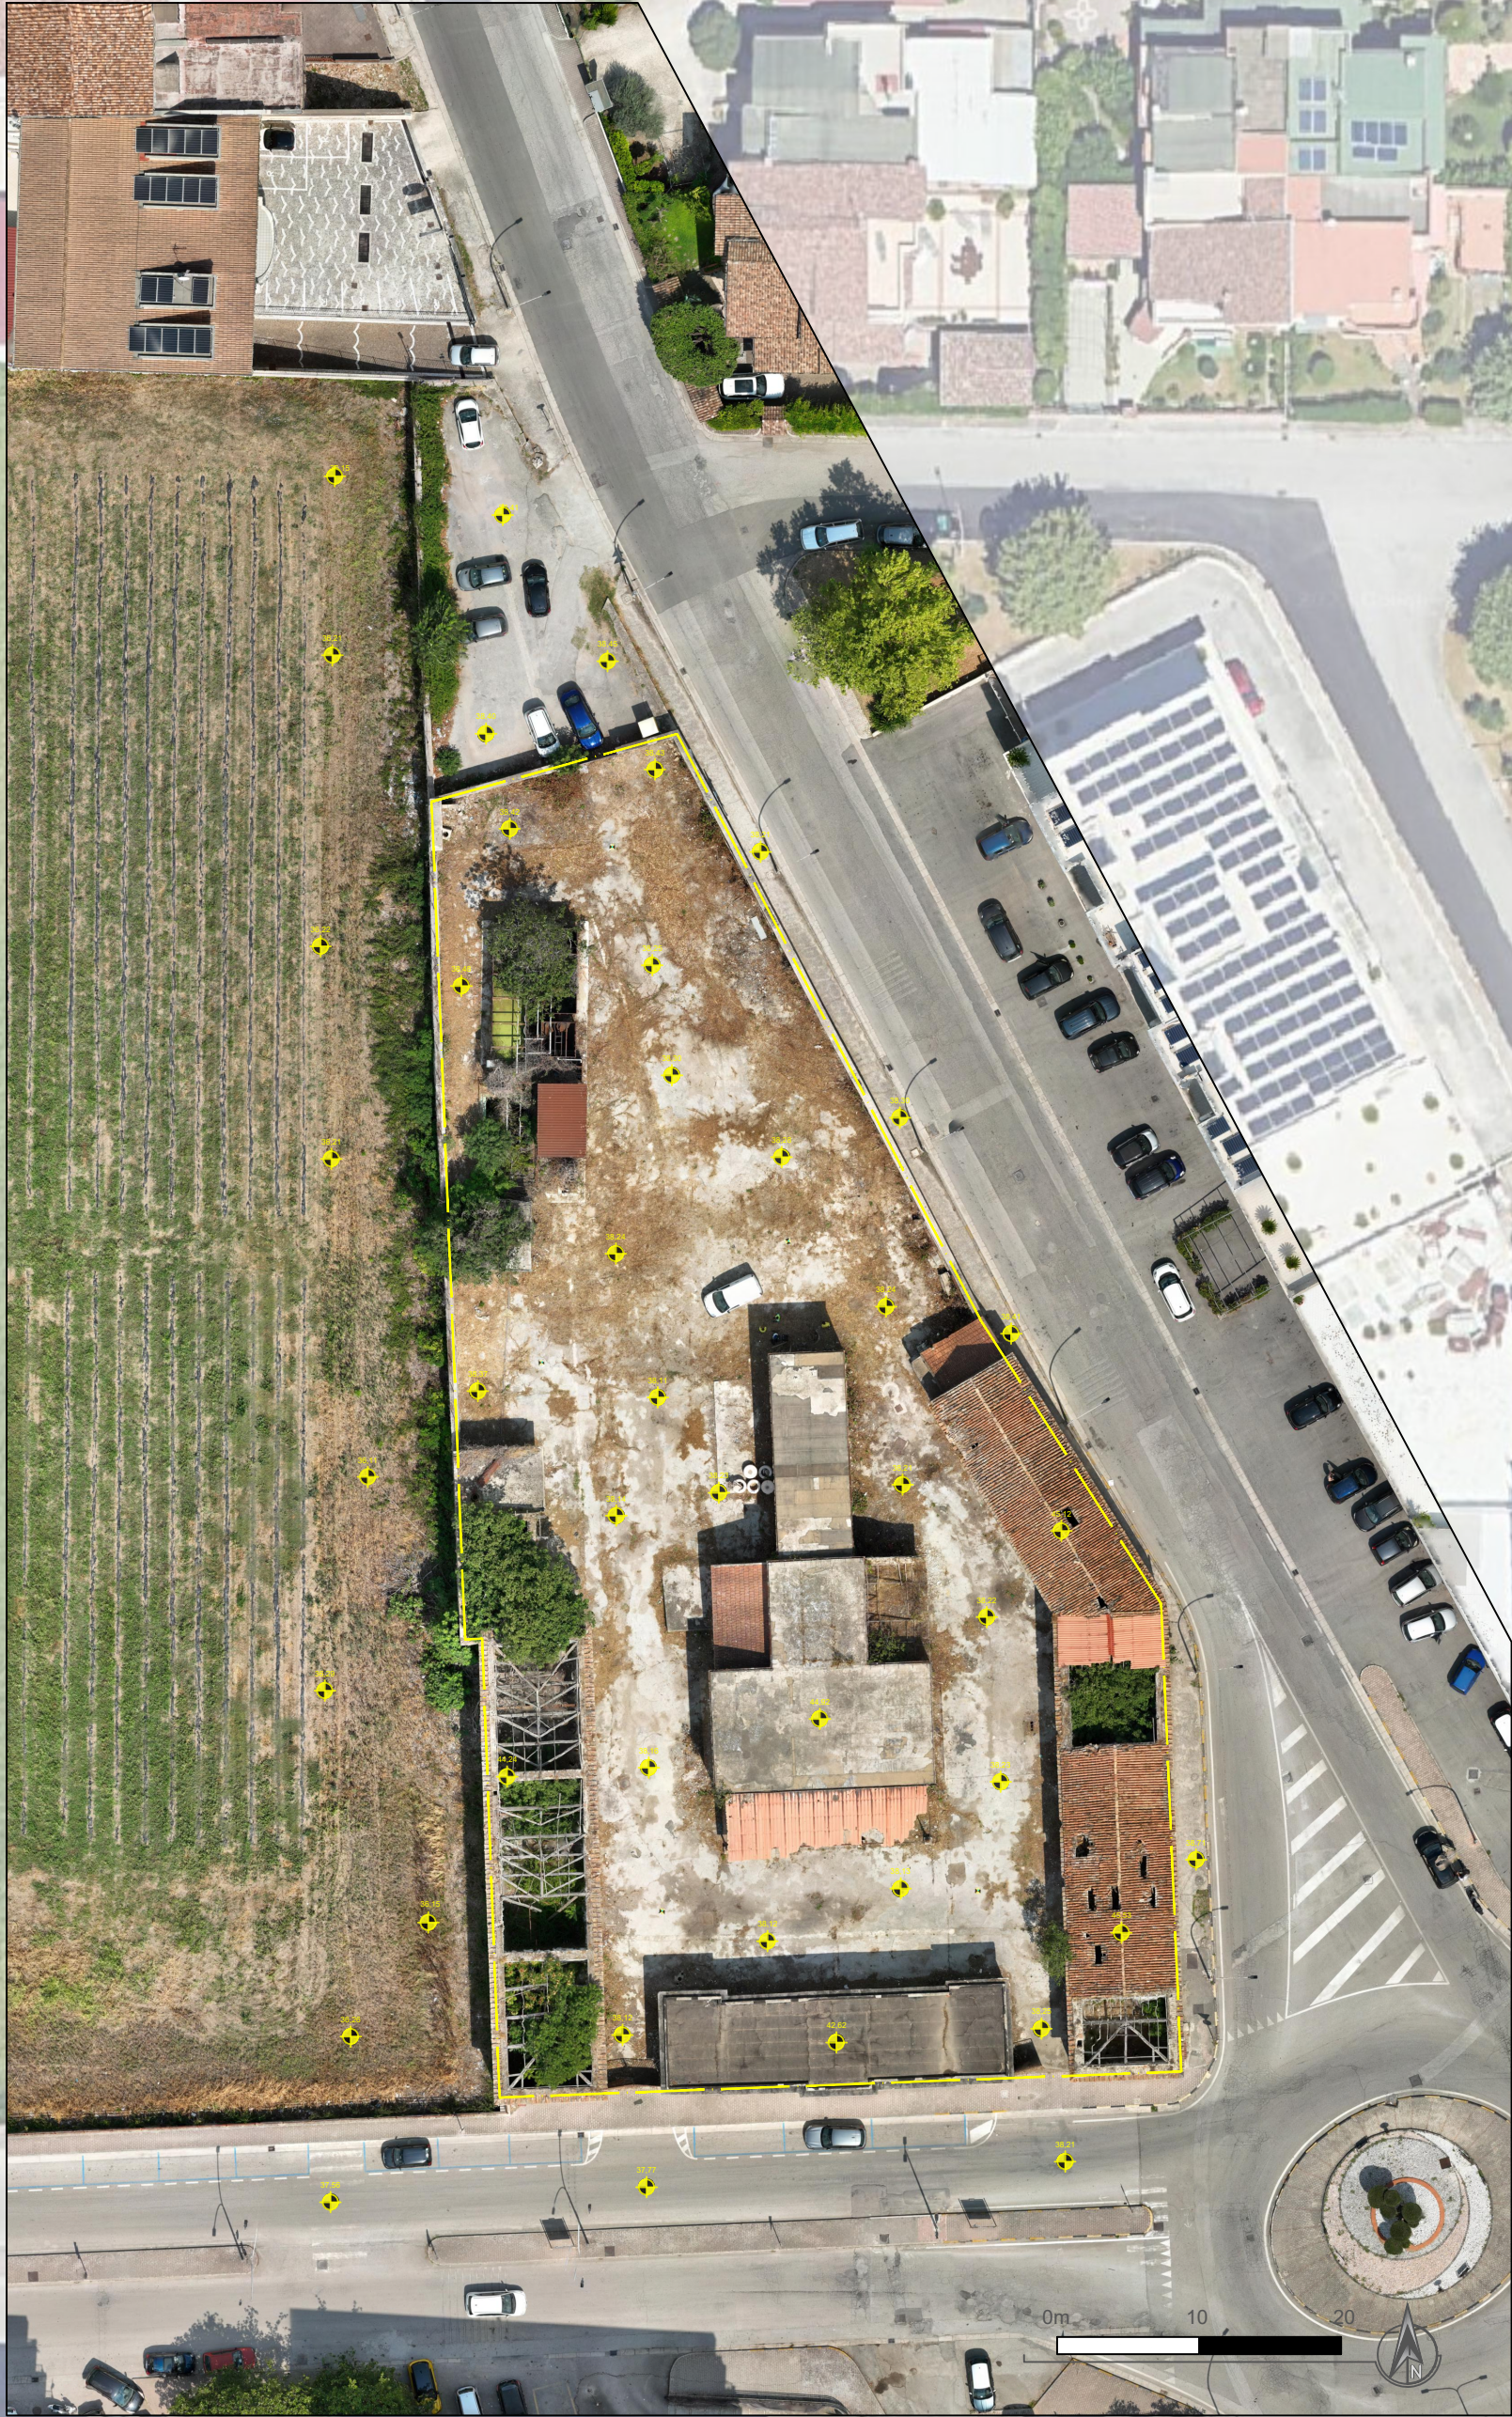
Ortomosaico 6,47 mm/px

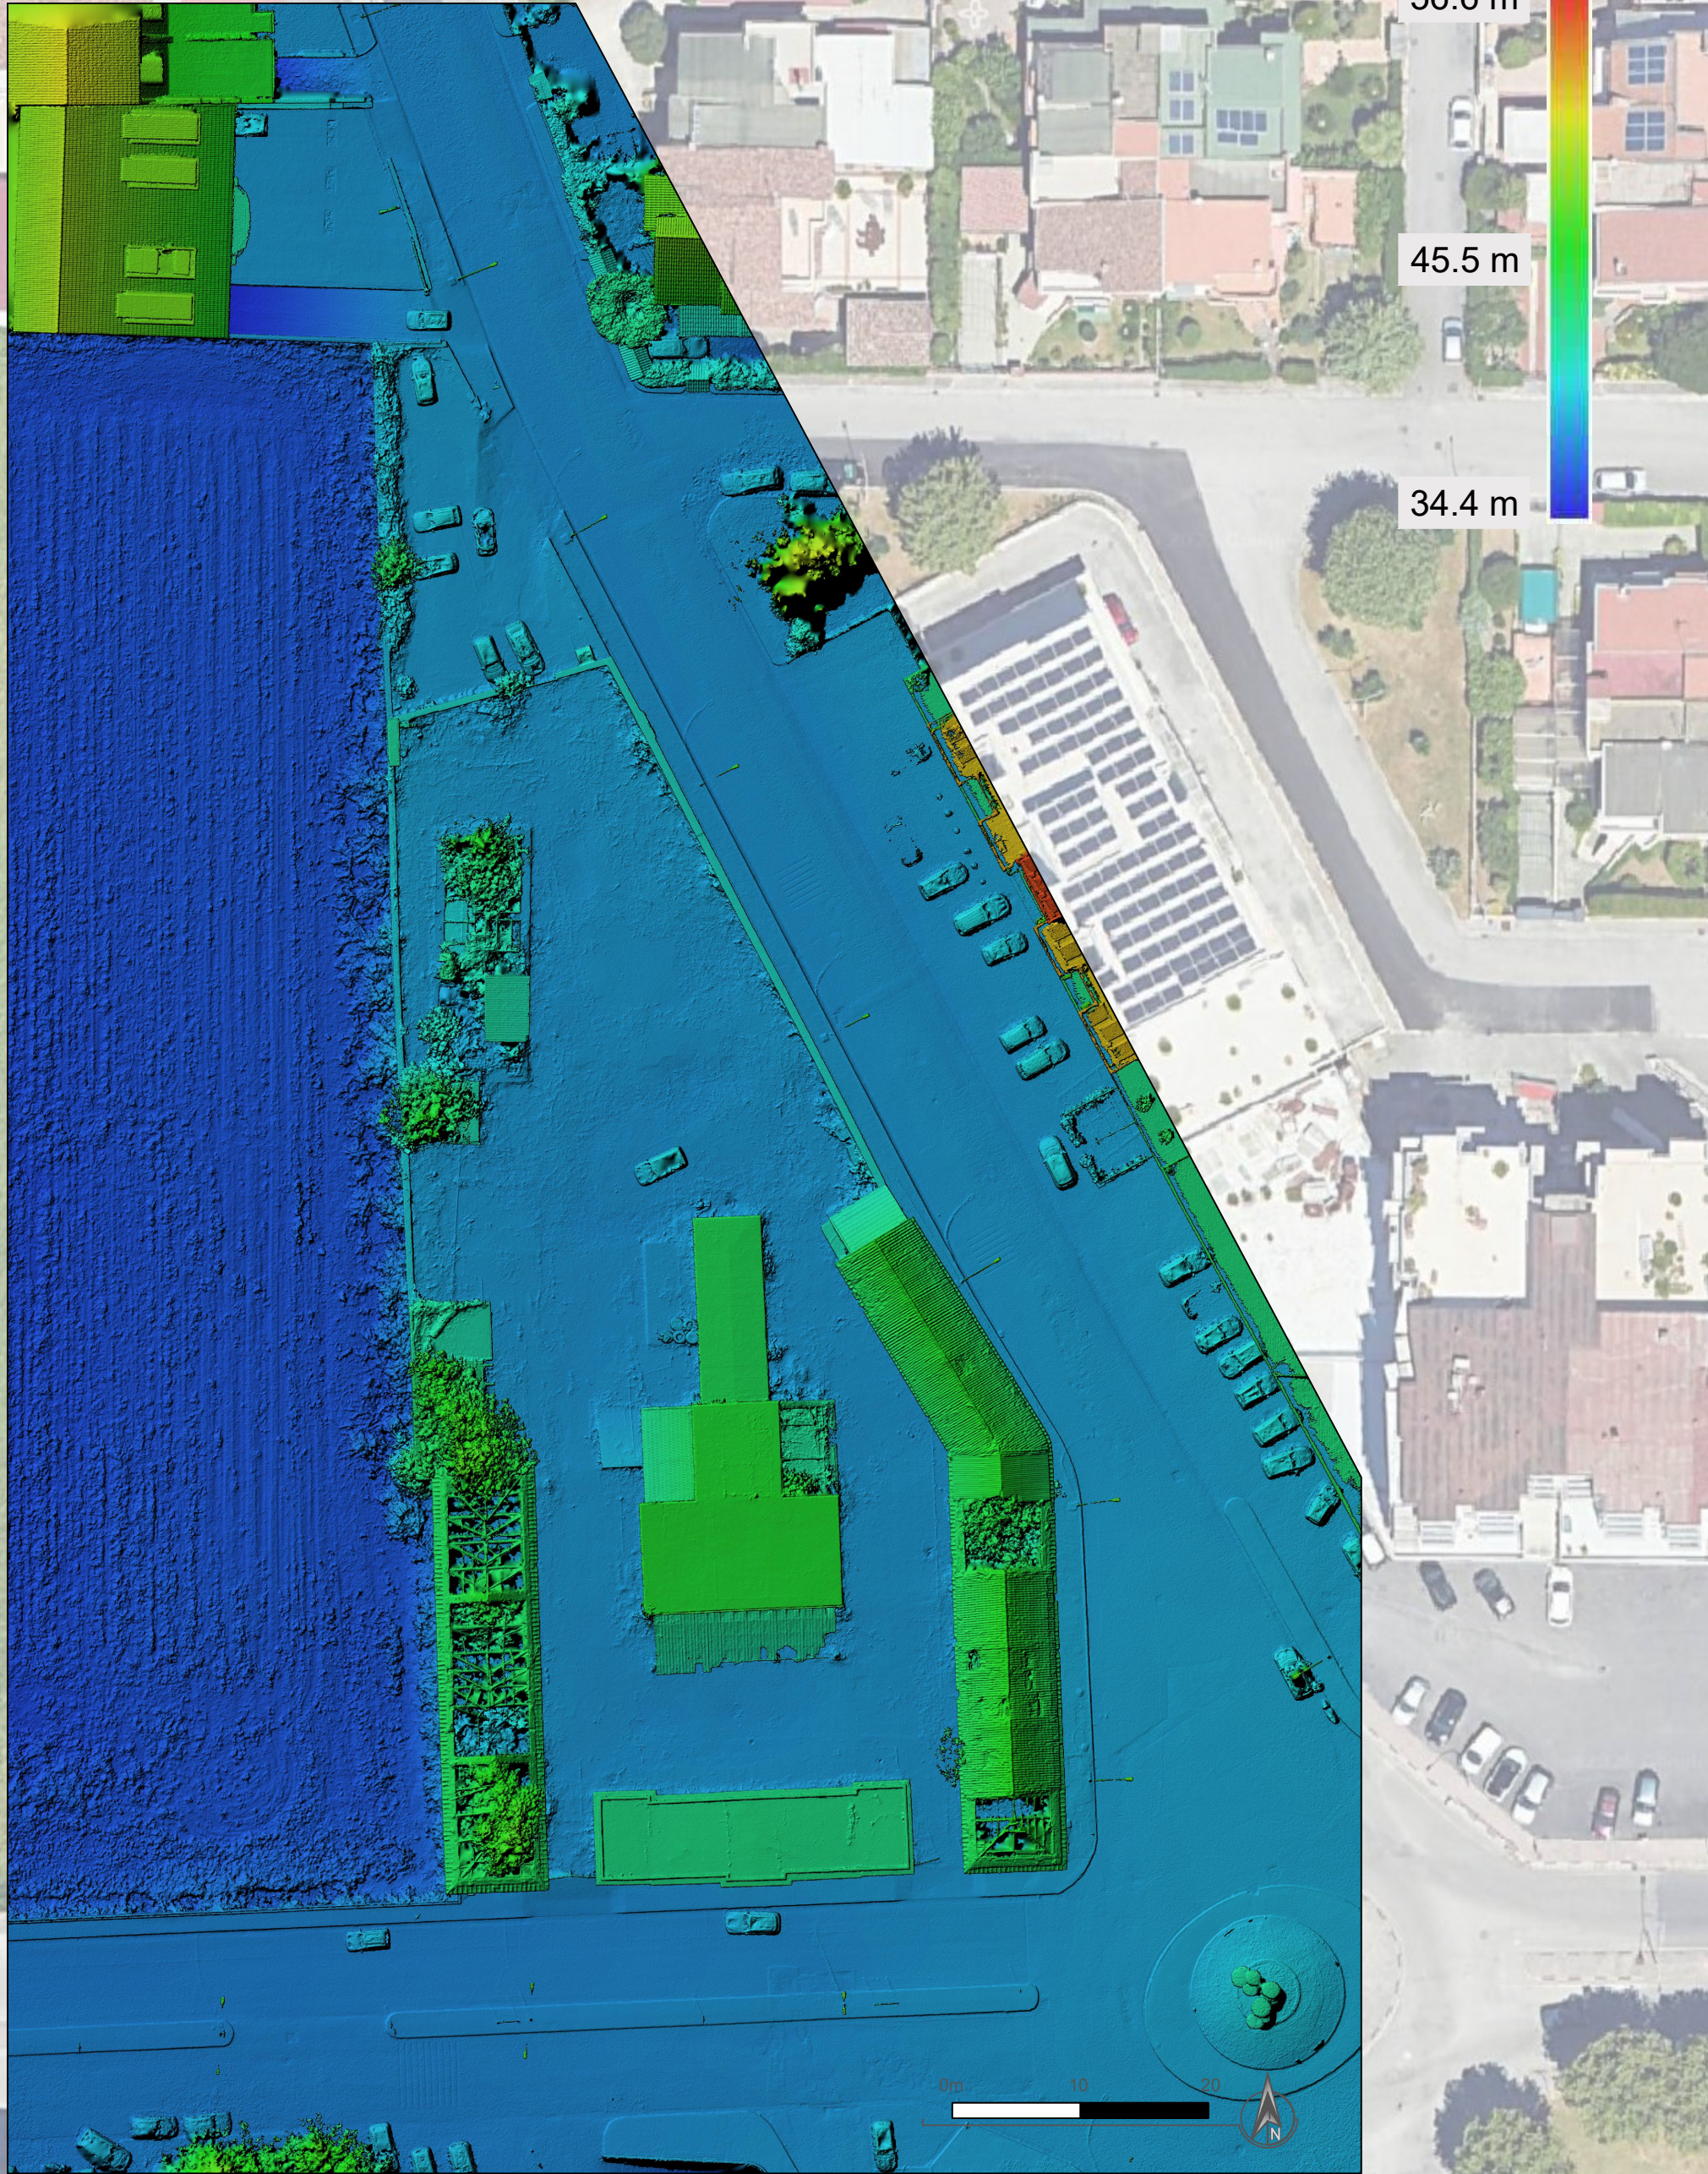
DEM (Digital Elevation Model)

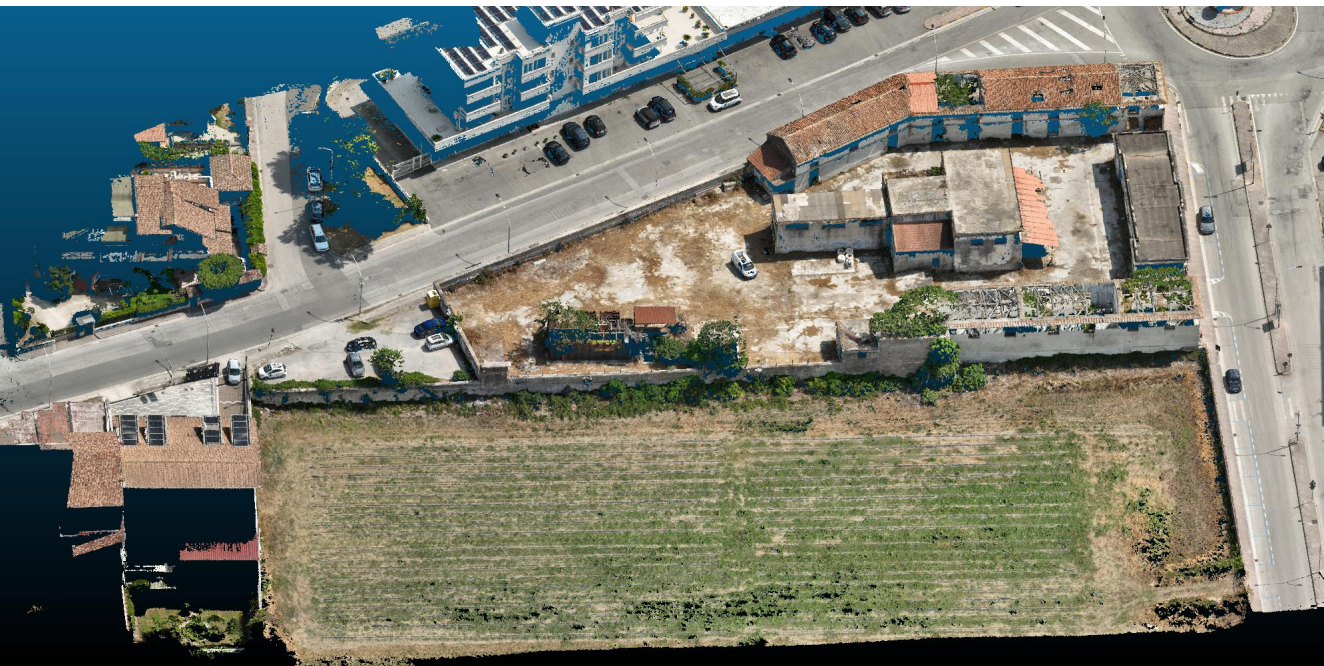
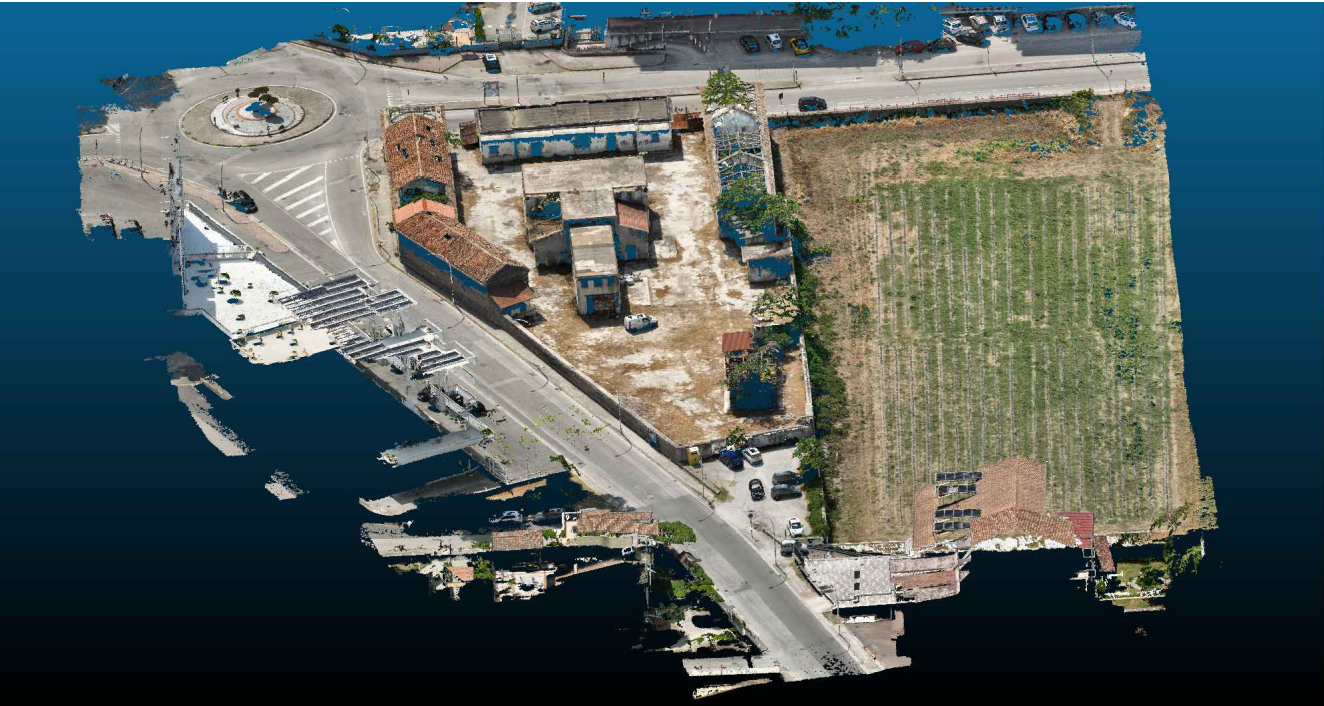
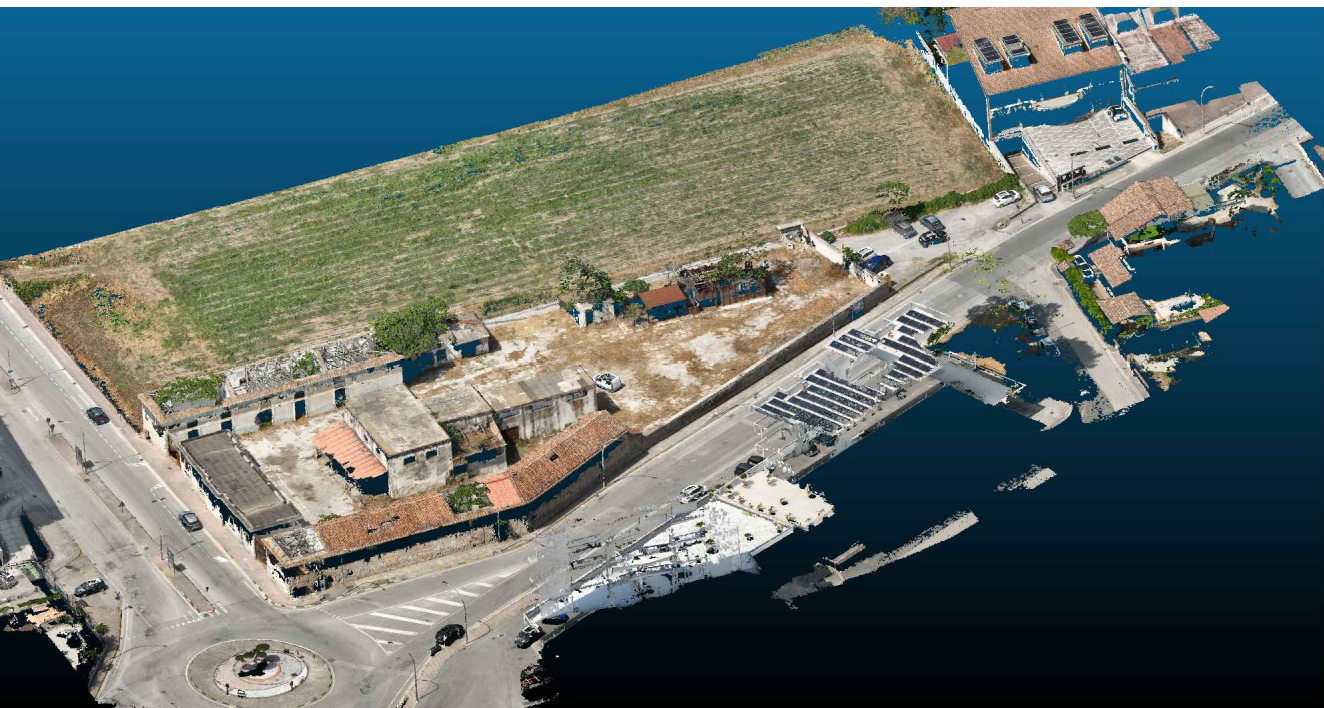
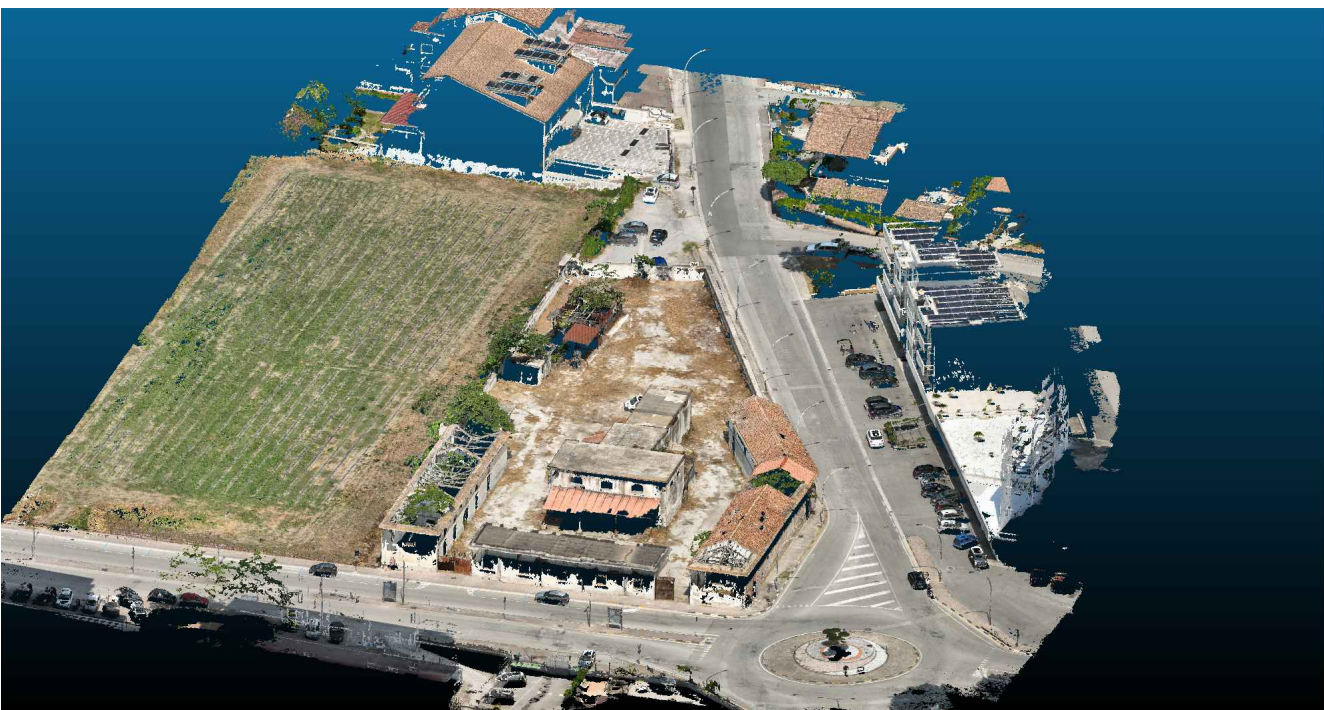
Viste nuvola di punti
