# COMUNE DI VENZONE

## L.R. 11/2015 E SS.MM.II. ISTANZA PER LA MANUTENZIONE ORDINARIA DEI CORSI D'ACQUA. BANDO 2025 – RIO TUGLIEZZO, RIO GRIDEZZO, RIO PISSANDA

### PARTE PRIMA - RELAZIONE DESCRITTIVA

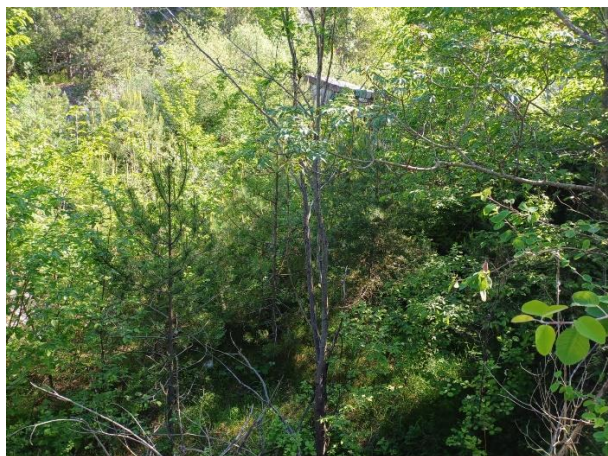
Rio Tugliezzo – briglia nascosta dalla vegetazione

- pulizia in alveo della vegetazione di tipo arbustivo con estirpazione delle ceppaie;
- pulizia dell'arginatura/muri e liberazione della briglia da vegetazione infestante;
- trasporto del materiale di risulta costituito da vegetazione e ceppaie in apposita area di stoccaggio fuori alveo, per successivo carico, trasporto e conferimento a discarica autorizzata.

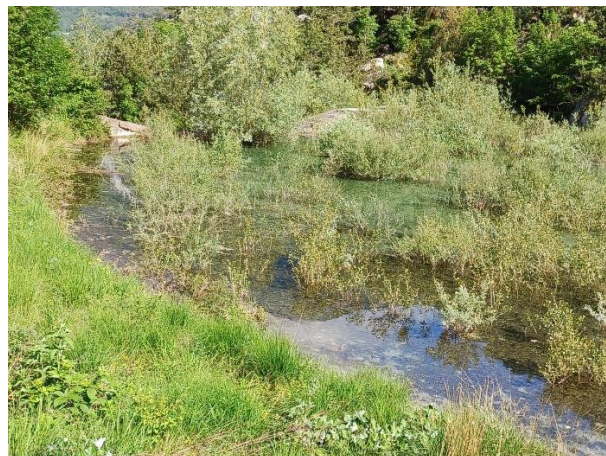
Rio Tugliezzo – briglia nascosta dalla vegetazione

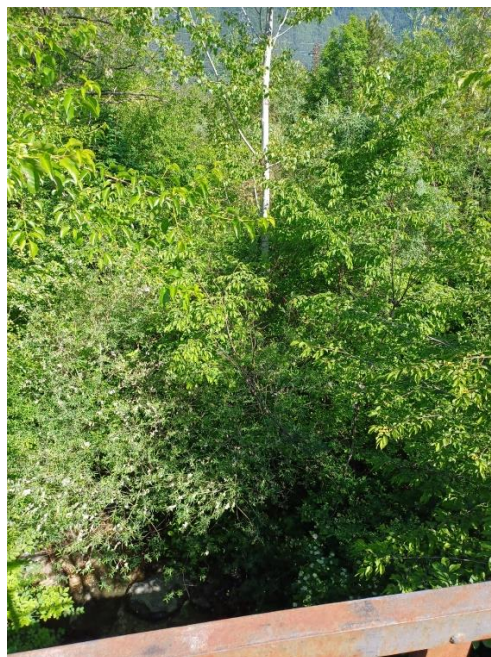
Rio Tugliezzo – argini e alveo infestati dalla vegetazione

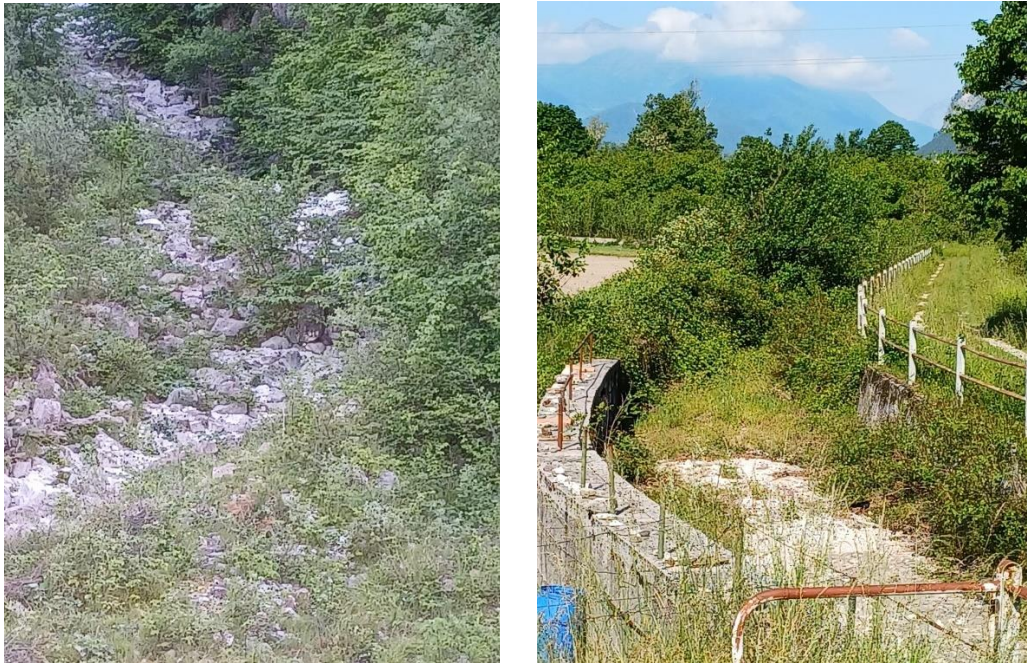
Rio Gridezzo – argini e alveo infestati dalla vegetazione

- Rimozione della vegetazione arbustiva presente nell'alveo;
- Sghiaimento dell'area che va dal ponte sulla SS 13 al ponte sulla ferrovia (circa 300 m);
- Pulizia delle arginature dalla vegetazione infestante;
- Trasporto del materiale di risulta (vegetazione e ghiaia) in un'area di stoccaggio temporaneo esterna all'alveo, con successivo carico, trasporto e conferimento a discarica autorizzata.

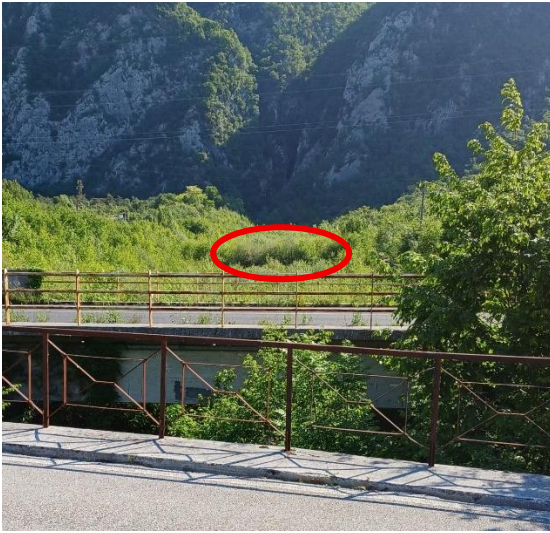
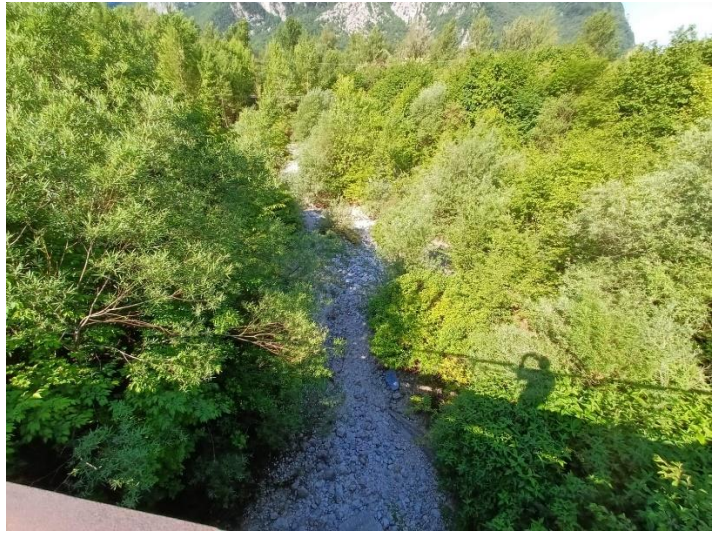
Rio Pissanda – briglia e alveo infestati dalla vegetazione

- Pulizia in alveo della vegetazione arbustiva, con contestuale estirpazione delle ceppaie;
- Pulizia e ripristino dell'arginatura e liberazione della briglia dalla vegetazione infestante;
- Trasporto del materiale di risulta, costituito da vegetazione e ceppaie, verso un'area di stoccaggio temporaneo esterna all'alveo, per le successive operazioni di carico, trasporto e conferimento a discarica autorizzata.
