**INTERVENTO DI MESSA IN SICUREZZA
VERSANTE FRANOSO CICLABILE
PIOVERNO - CAVAZZO**
CUP I47H24001130002 CIG B9C29DC796

STUDIO FATTIBILITA' TECNICO ECONOMICA

Titolo dell'elaborato : Intervento risanamento in parete rocciosa e e Barriera Paramassi di progetto -RELAZIONE TECNICA ILLUSTRATIVA		Elaborato: R	Numero / tavola: 01		
Data: Febbraio 2026	Codice file : R01 Rel Tec III cartiglio.dwg	Scala:	Formato: A3		
Tolleranze: EN 22768-1/2	Terminologia: UNI 9510:89				
PROGETTAZIONE: ing. Ermes COPETTI Ordine Ingegneri Udine n. 1577A geol. Davide SERAVALLI Ordine dei geologi FVG n. 372	PRESTAZIONI SPECIALISTICHE E COLLABORAZIONI: ing. Ermes COPETTI geol. Davide SERAVALLI DIRETTORE DEI LAVORI: ing. Ermes COPETTI	COMMITTENTE:   Comune di Venzone Piazza Municipio, n. 1 33010 Venzone (UD)			
PROGETTAZIONE : ing. Ermes COPETTI Via Galileo Galilei, n.17 33010 - Tavagnacco (UD) Tel. 339 2589678 Mail: studiocopetti@libero.it - PEC: ermes.copetti@ingpec.it					
Revisione	Data	Aggiornamento	Redatto	Verificato	Approvato
0	Febbraio 2026	Emissione	EC	EC	EC

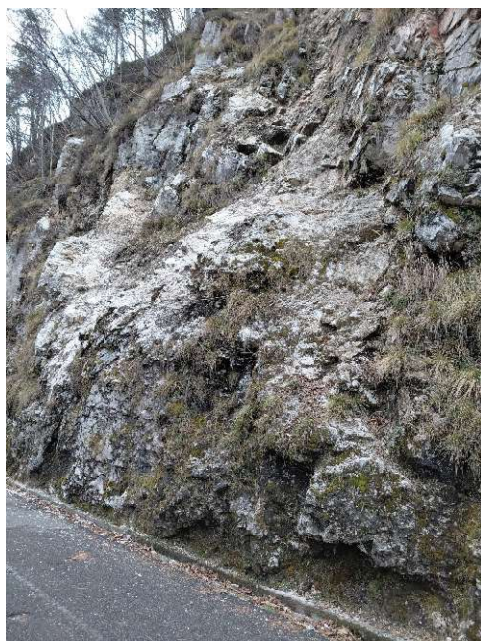
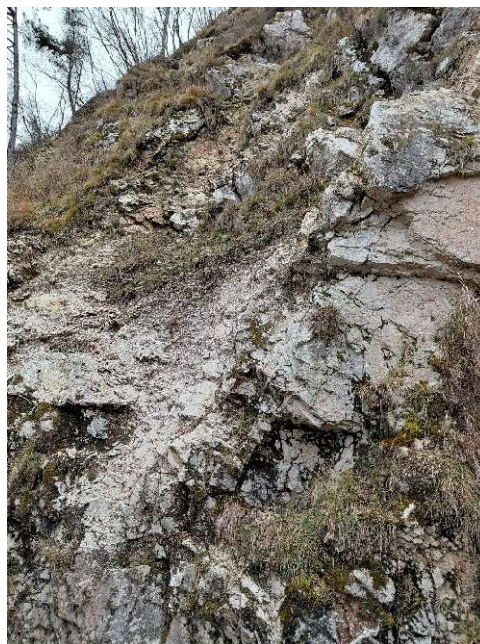
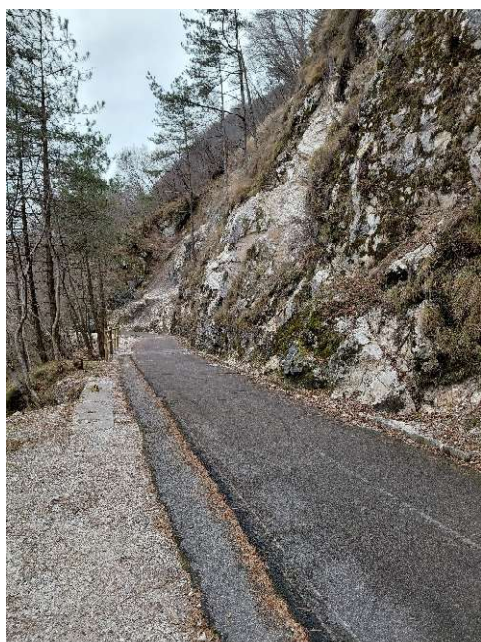
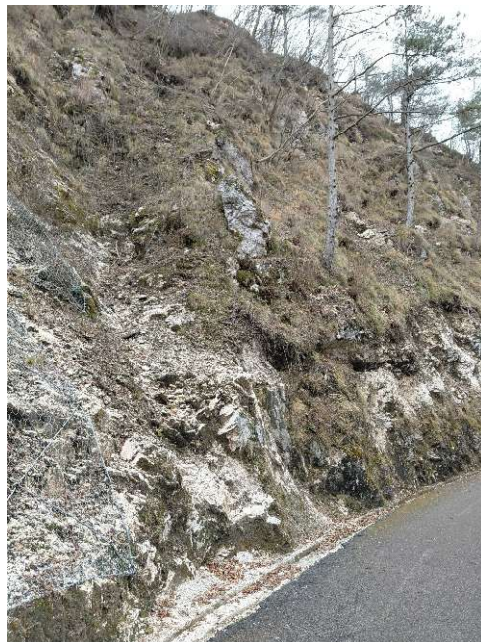
Figura 1 Stato del versante a seguito sradicamento alberi e colate detritiche e massi medio piccoli

La zona oggetto della proposta di intervento è localizzata sul versante nord del monte Festa in prossimità del Fiume Tagliamento nella scarpata immediatamente a monte della strada comunale e pista ciclabile che collega Pioverno con Cavazzo Carnico, nel Comune di Venzone. La zona è stata interessata da sradicamento di piante alto fusto a seguito di forti piogge e vento, verificatosi a luglio 2023; ha colpito la Regione Friuli Venezia Giulia ed il Comune di Venzone, dove porzioni del versante sono state danneggiate dagli eventi meteo provocando lo sradicamento di alberi che hanno causato di conseguenza la caduta di massi a pezzatura medio piccola sulla sottostante strada Comunale tra Pioverno e Cavazzo Carnico.

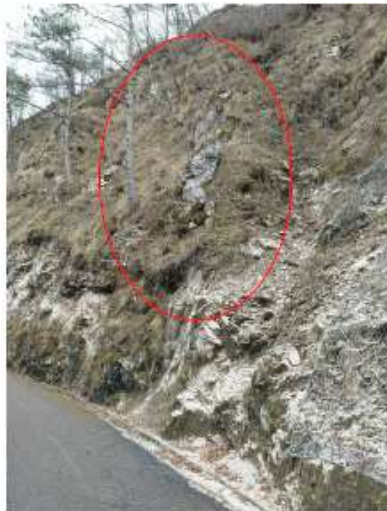
FOTO Masso da demolire e/o rimuovere

Masso da “demolire” Rimovere Figura 2 Masso sporgente da demolire/ rimuovere

I suddetti eventi comporteranno la necessità di disporre la chiusura della strada comunale e la pista ciclo-pedonale nel periodo di esecuzione dei lavori stimato in circa 60 -90 gg dato che si dispone anche la demolizione di un masso sporgente che nelle operazioni di disaggio eseguite nel 2024 non si riusciva, pur tirandolo con funi, a far rotolare a valle.

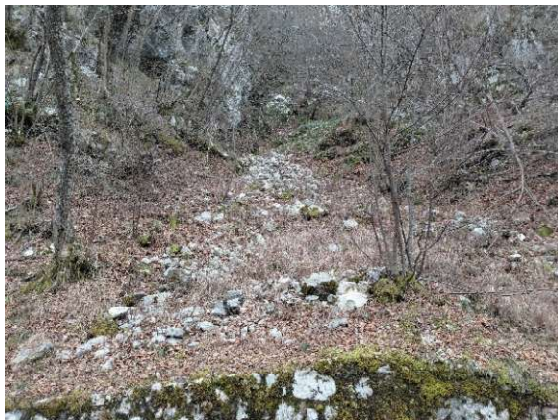
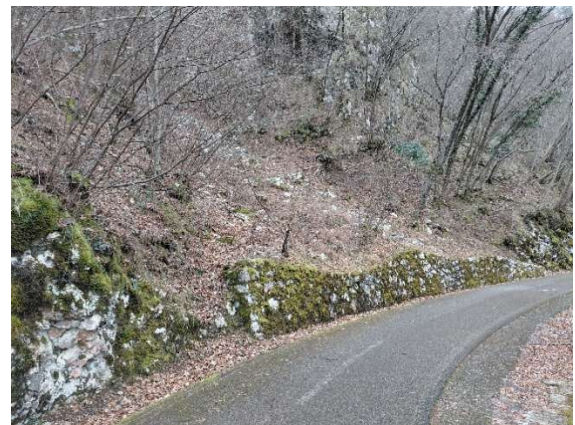
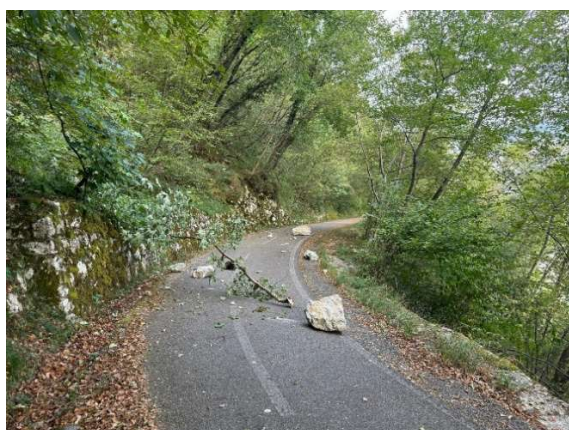
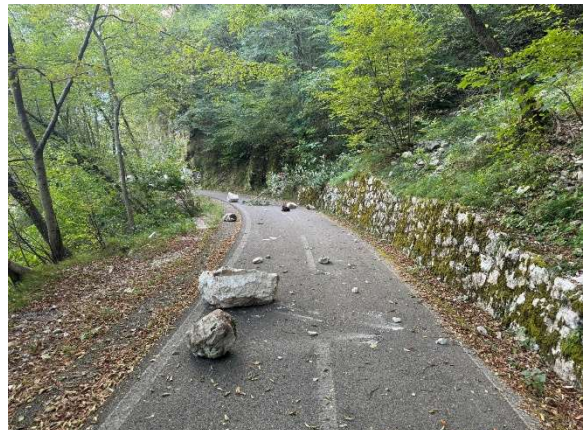
Vista dell’area interessata da caduta massi (Volume max 0,25 mc) nel corso del 2024 dove disporre nuova barriera paramassi

Figura 3 Stato del versante a seguito caduta massi estate anno 2024

Sulla viabilità, a causa degli eventi meteo estate 2023 sono sradicati e caduti svariati alberi provocando pure la caduta di alcuni massi di dimensioni medio piccole (<0,1 mc) staccatisi dalle pendici soprastanti la strada Pioverno – Cavazzo; alberi e massi ad oggi rimossi per riaprire la pista ciclabile. Sul versante sono presenti aree che attualmente, a causa degli eventi meteo verificatisi, non risultano protette dalla vegetazione con piante abbattute e completamente sradicate sul versante. La viabilità è stata protetta, nella zona maggiormente critica da reti metalliche con fili acciaio a doppia torsione in aderenza alle rocce del pendio nella porzione di circa 530 m², ma necessita di integrare l'intervento eseguito con ulteriori 500 m² di reti da posizionare e fissare alle rocce, inoltre si dispone di demolire un masso sporgente, per la parte definita Intervento A "reti aderenza", mentre nell'intervento B si andrà a realizzare e montare una nuova barriera paramassi L = 30 m nel compluvio dove sono rotolati in strada i massi di circa 0,25 m³, sedime in cui preventivamente saranno tagliate rimosse le piante su circa 1000 m², lo stretto necessario per la posa barriera e relativi funi / tiranti ancoraggio.

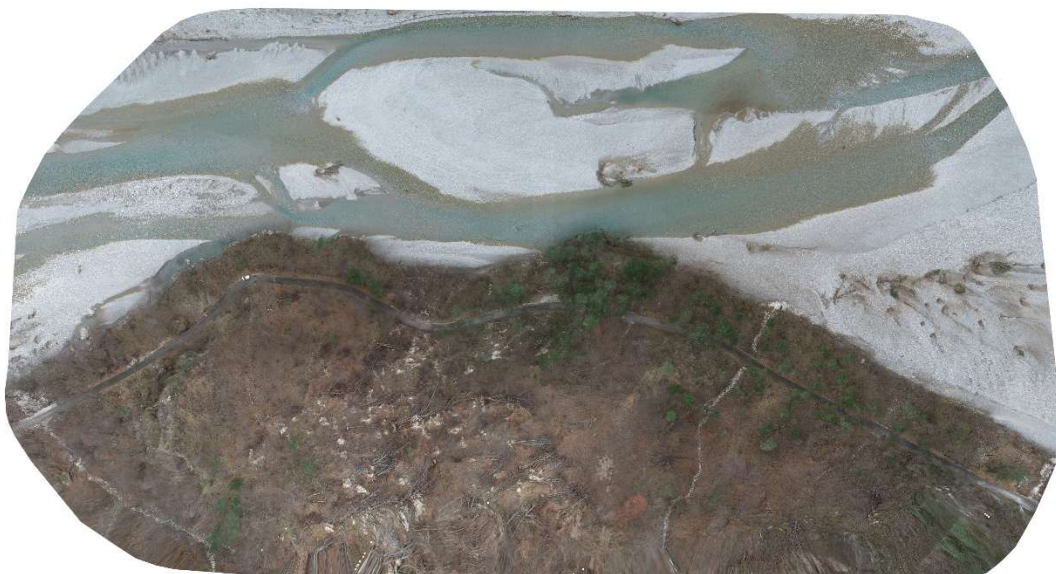
Area reti aderenza e masso da demolire

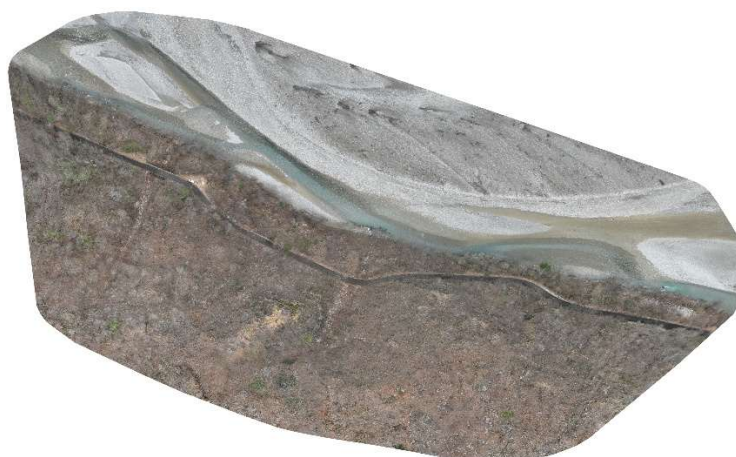
Area Barriera Paramassi di progetto

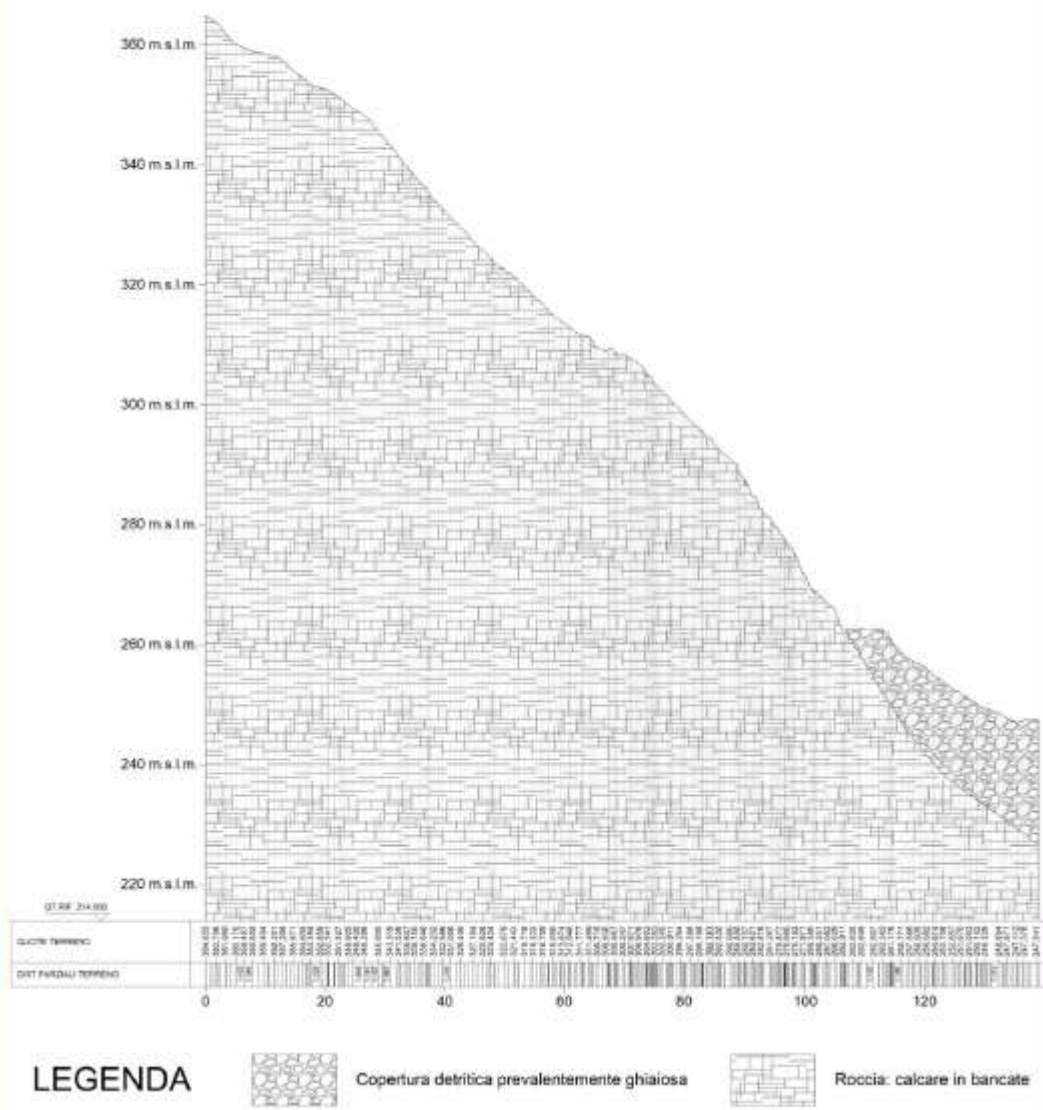
Sezione numero 20:

Sezione geolitologica soprastante la sede stradale e sino al letto del Fiume Tagliamento da sez.20 rilievo area reti aderenza.

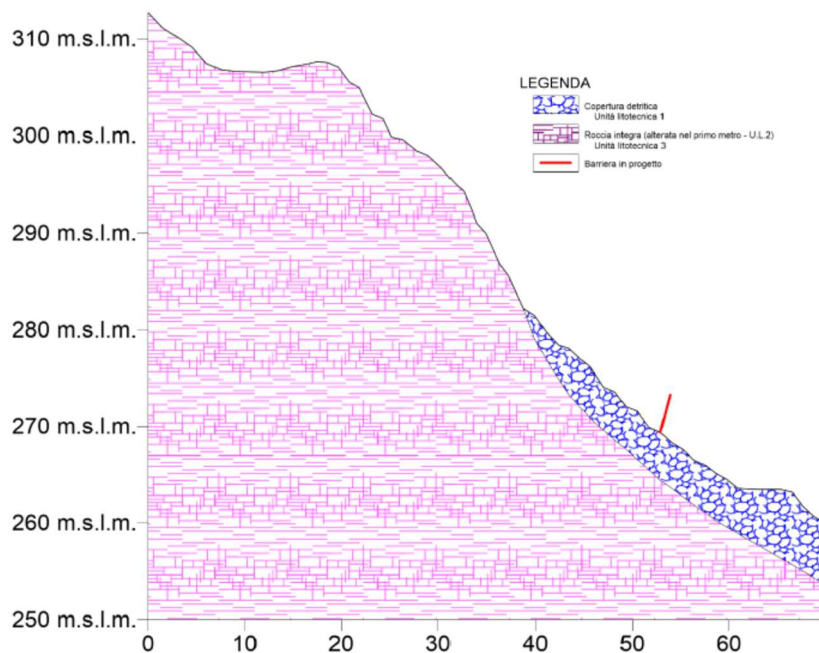
Sezione geolitologica lungo sezione di analisi caduta massi numero 1:

Sezione geolitologica soprastante la sede stradale da sez.24 rilievo area Barriera paramassi.

- una pericolosità da crollo originata da affioramenti lapidei instabili e detensionati situati soprattutto nella porzione medio elevata del versante;
- una pericolosità da crollo diffuso originata da elementi lapidei instabili (blocchi e ciottoli) presenti liberi sul versante a seguito eventi meteo luglio 2023 che hanno coinvolto l'area del versante montuoso.
- Una pericolosità da “caduta massi” in corrispondenza di un impluvio alimentati da concomitante sorgenti d’acqua a regime spiccatamente temporaneo.

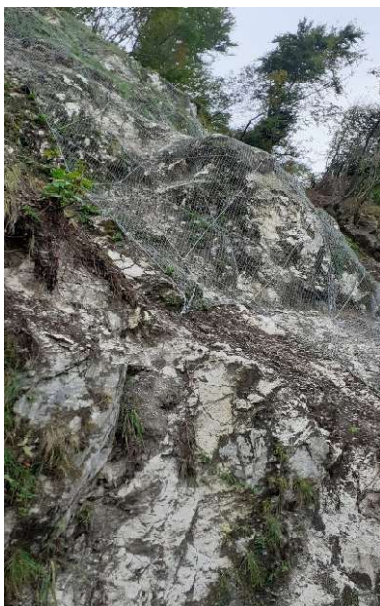
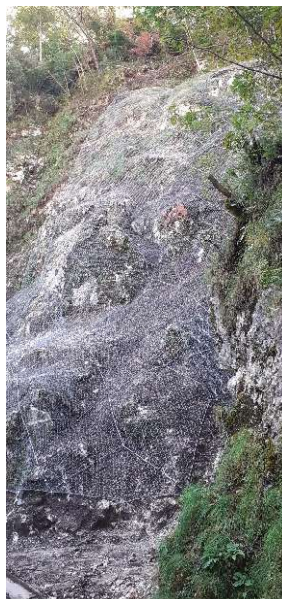
Foto reti in aderenza eseguite progetto 2024 da integrare con progetto 2026
Reti in aderenza eseguite scarpata anno 2024

Reti in aderenza su scarpate rocciose e barriera paramassi progetto 2026

Lavorazione	Superficie intervento di PROGETTO
Barriera Paramassi	L = 30 m H = 4,00 m
Taglio Piante area barriera paramassi	1000 m ²
Posa reti aderenza	500 m ²

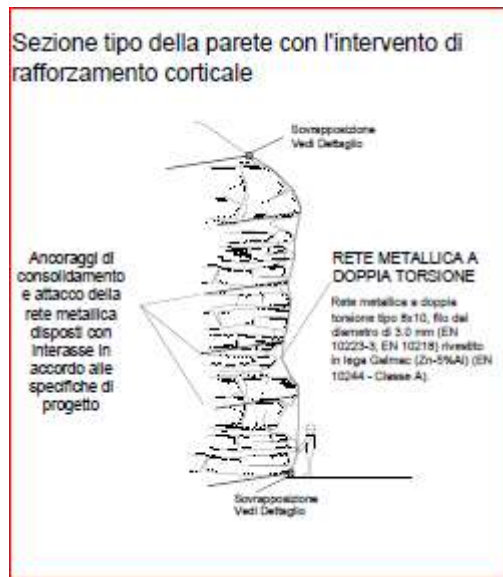
Particolari reti in aderenza in fili acciaio a doppia torsione
