Piano di Recupero del Centro Storico

Quaderno del Recupero

ABACO DEGLI ELEMENTI ARCHITETTONICI

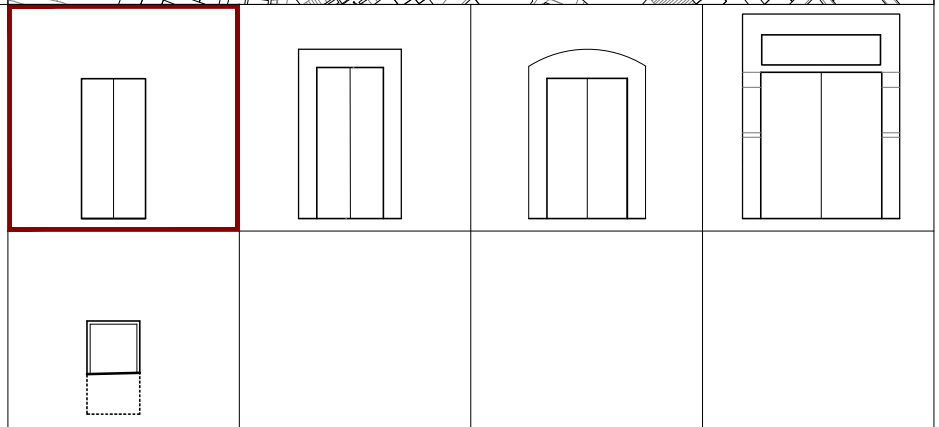
Via Flavio Quinzio

- Bucatura con mancanza di specificazione del rinforzo del nodo;
- Grata a doppia anta con struttura metallica ad aste diagonali disposte secondo una simmetria convergente.

Sostituzione integrale dell'elemento infisso realizzato con materiali incongrui quale ferro con porta a una o più ante realizzata in legno.

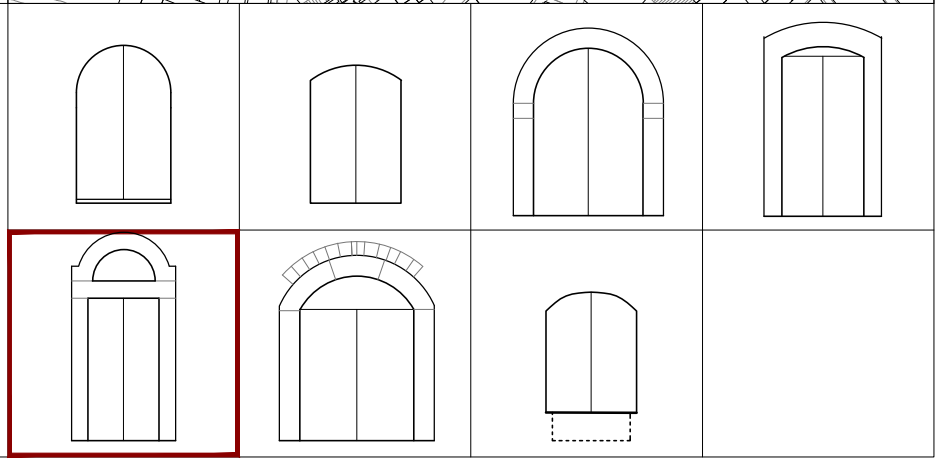
Via Marco Aurelio

- Bucatura "composta" con specificazione del rinforzo del nodo attraverso stipiti ed architrave a faccia vista, gerarchizzata con sopraluce avente struttura orizzontale lavorante per forma;
- Persiana a doppio battente.

Sostituzione integrale dell'elemento infisso realizzato con materiali incongrui quale pvc con porta a una o più ante realizzata in legno.

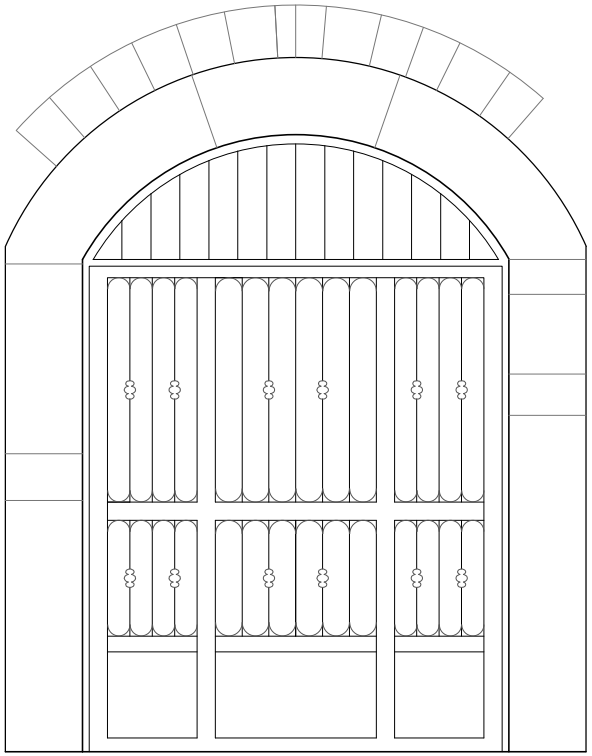
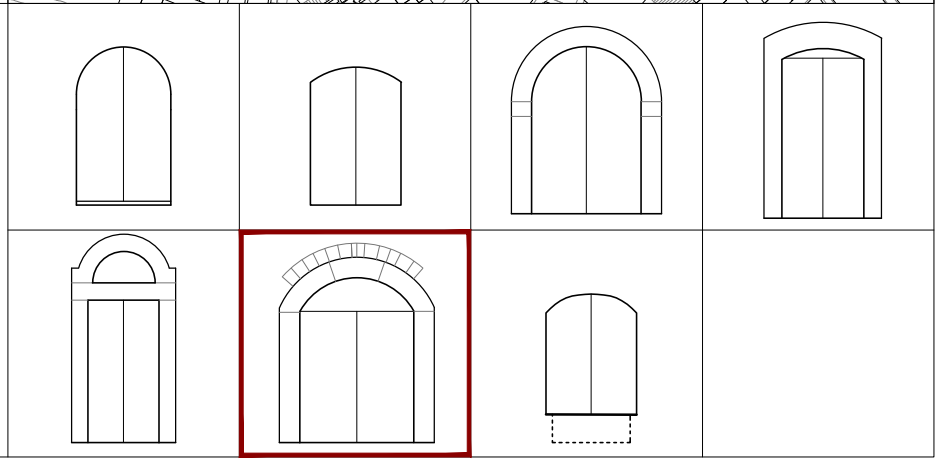
Ronco Giulio Alessandro

- Bucatura con specificazione del rinforzo del nodo attraverso stipiti ed arco a faccia vista;
- Grata tripartita conformata al vano della bucatura, con struttura metallica ad aste verticali interne a pannelli gerarchizzati.

Sostituzione integrale dell'elemento infisso realizzato con materiali incongrui quale ferro con porta a una o più ante realizzata in legno.

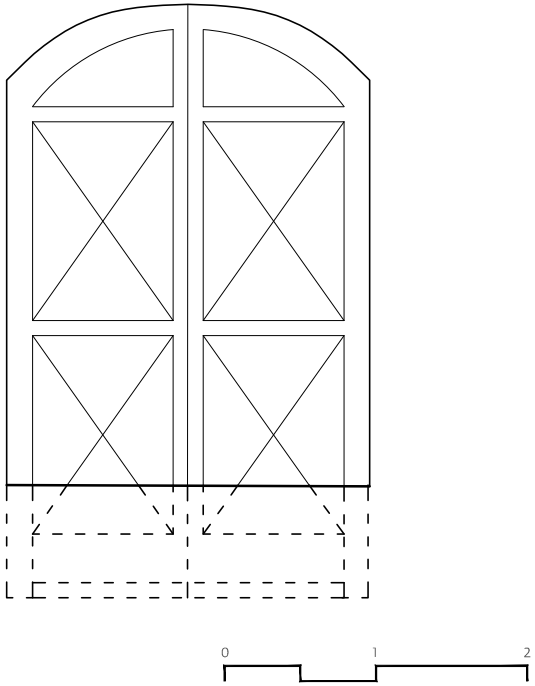
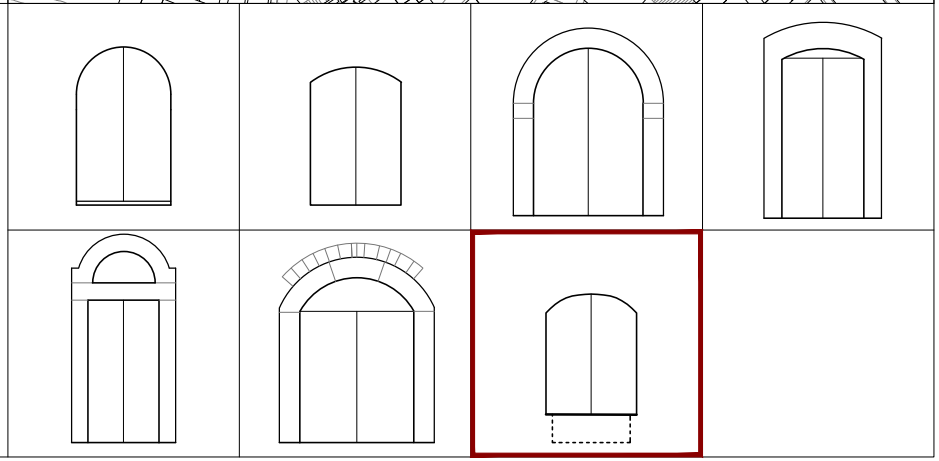
Via De Rossi

- Bucatura con mancanza di specificazione del rinorzo del nodo;
- Infisso metallico a doppia anta con pannelli gerarchizzati.

Sostituzione integrale dell'elemento infisso realizzato con materiali incongrui quale ferro con porta a una o più ante realizzata in legno.

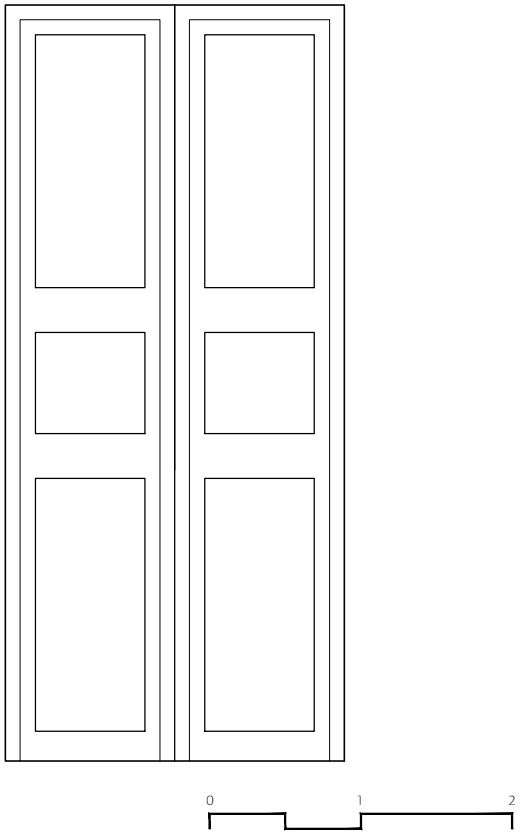
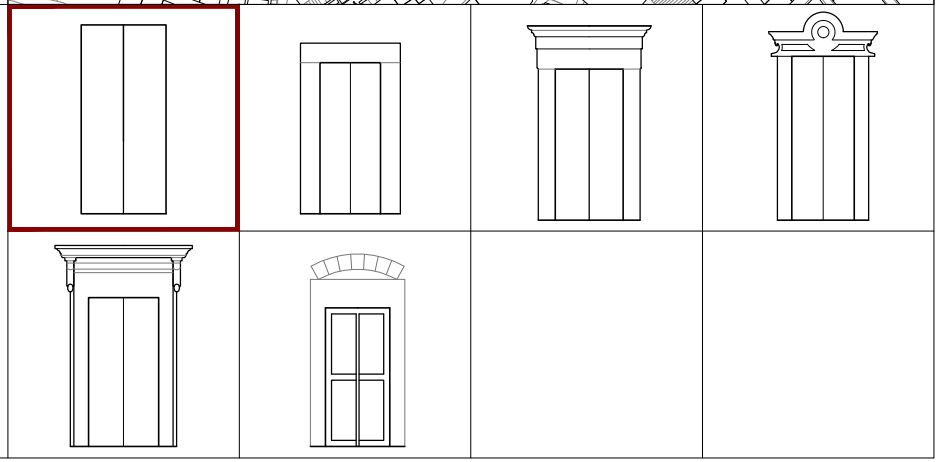
Via Flavio Quinzio

- Bucatura con mancanza di specificazione del rinforzo del nodo;
- Infisso a doppia anta con specchiature gerarchizzate,

Sostituzione integrale dell'elemento infisso realizzato con materiali incongrui quale pvc con portafinestra realizzata in legno con o senza scuri retrostanti.

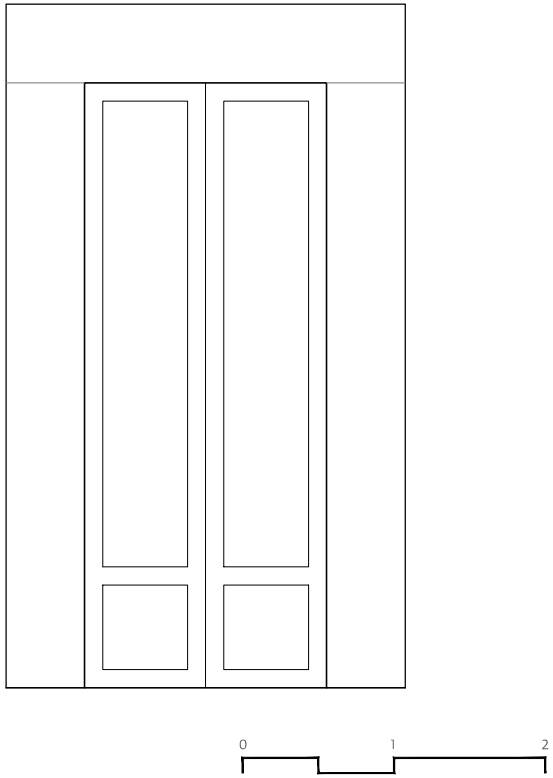
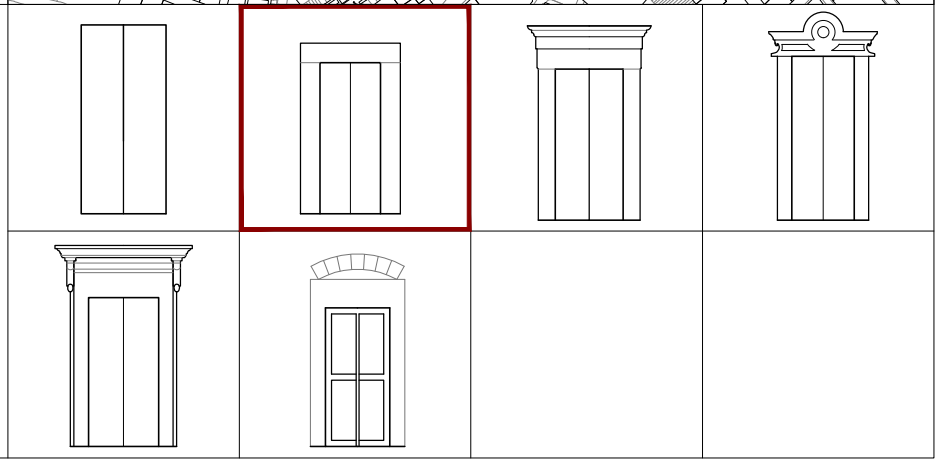
Via Stalingrado

- Bucatura con specificazione del rinforzo del nodo con stipiti ed architrave a faccia vista;
- Infisso a doppia anta con specchiature gerarchizzate,

Sostituzione integrale dell'elemento infisso realizzato con materiali incongrui quale pvc con portafinestra realizzata in legno con o senza scuri retrostanti.

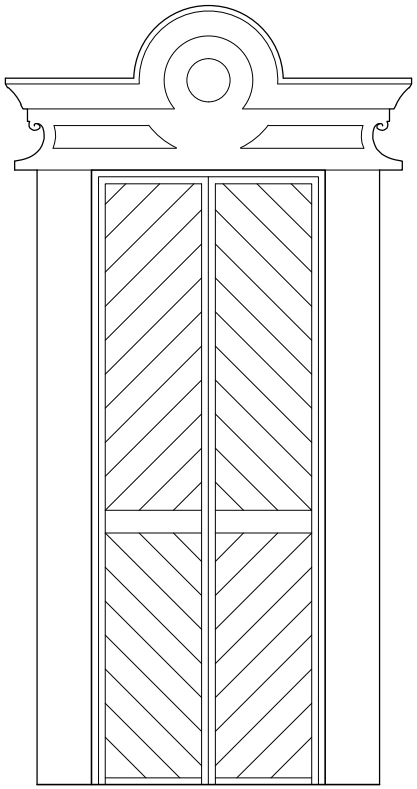
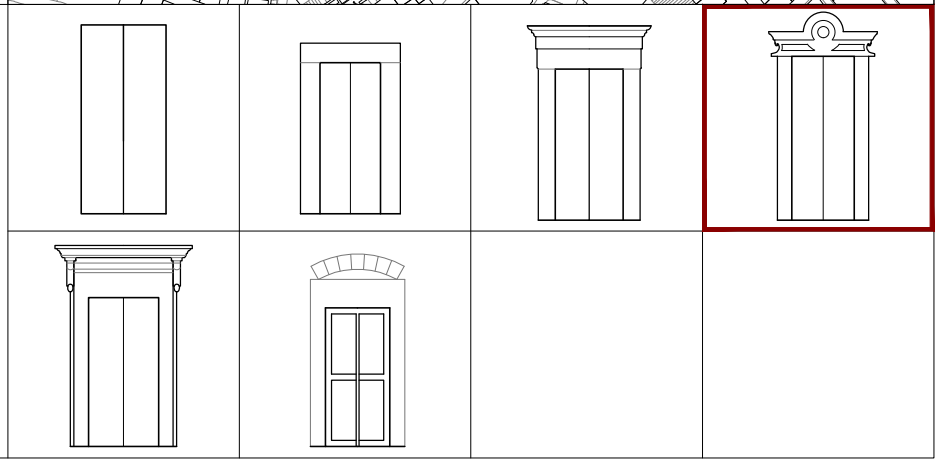
Via Marco Aurelio

- Bucatura con specificazione del rinforzo del nodo con stipiti ed architrave a faccia vista sovrapposto da trabeazione modanata - composta;
- Grata a doppia anta con struttura metallica ad aste diagonali disposte secondo una simmetria convergente.

Sostituzione integrale dell'elemento infisso realizzato con materiali incongrui quale ferro con portafinestra realizzata in legno con o senza scuri retrostanti.

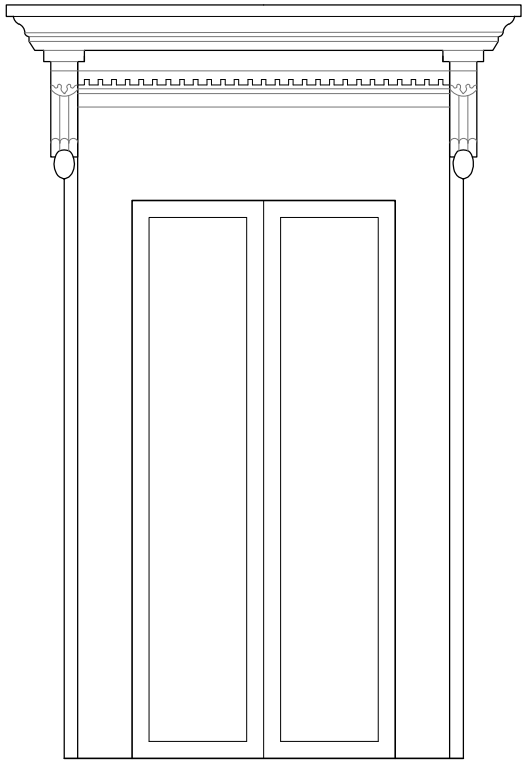
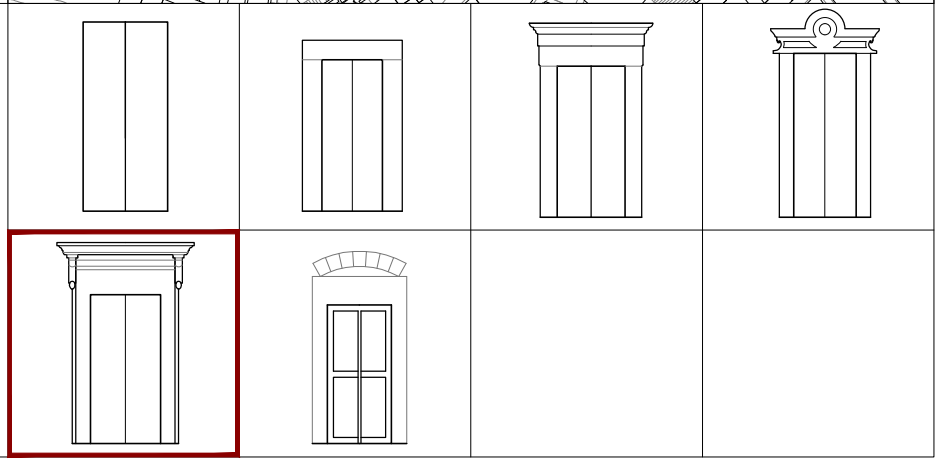
Via Sabina

- Bucatura con specificazione del rinforzo del nodo con stipiti ed architrave con ordine architettonico e trabeazione;
- Infisso a doppia anta.

Sostituzione integrale dell'elemento infisso realizzato con materiali incongrui quale pvc con portafinestra realizzata in legno con o senza scuri retrostanti.

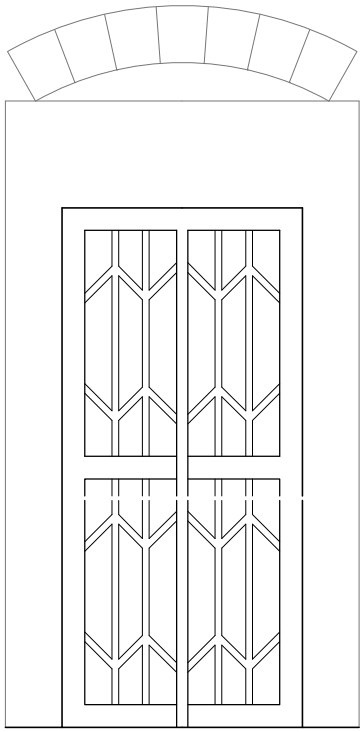
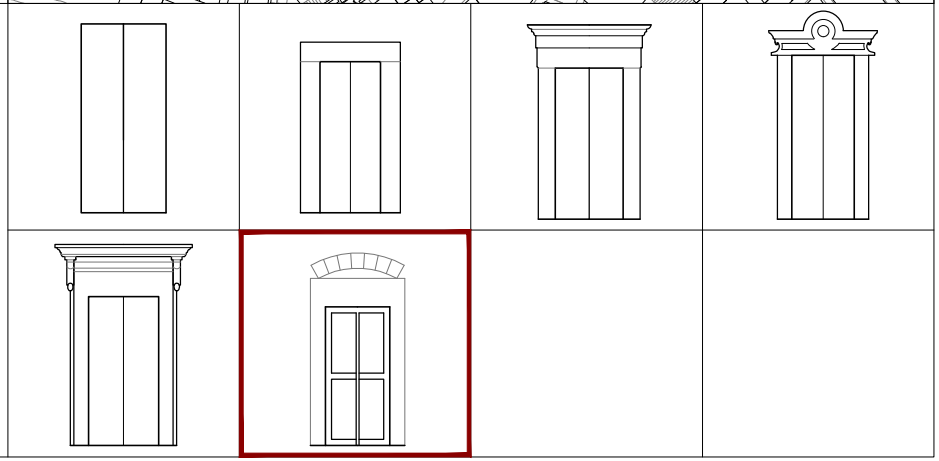
Via Conte di Cavour

- Bucatura con specificazione del rinforzo del nodo con stipiti ed architrave sovrapposto da arco ribassato di scarico;
- Infisso a doppia anta con struttura metallica a montanti verticali congiuntati trasversalmente.

Sostituzione integrale dell'elemento infisso realizzato con materiali incongrui quale ferro con portafinestra realizzata in legno con o senza scuri retrostanti.

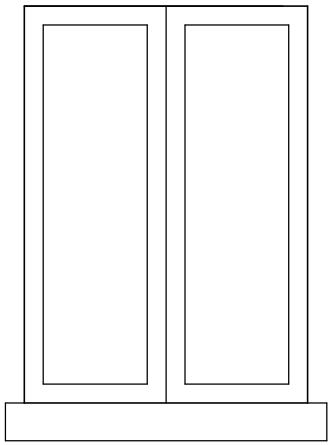
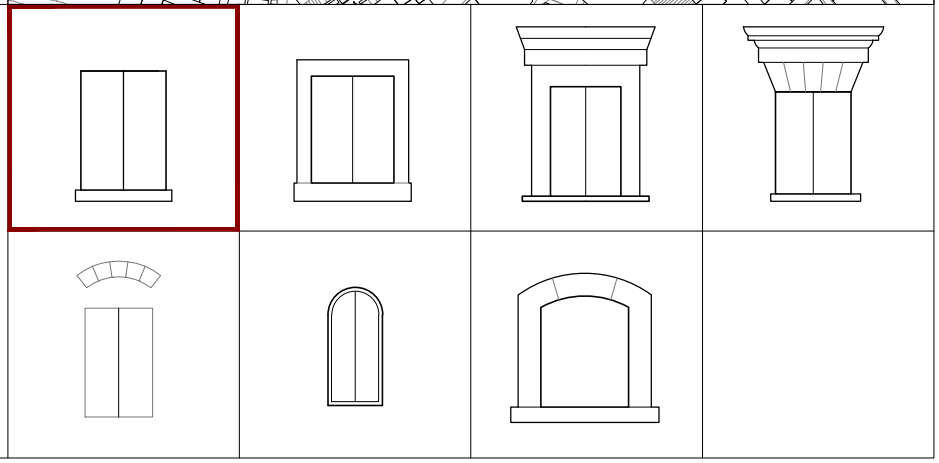
Via Flavio Quinzio

- Bucatura con mancanza di specificazione del rinforzo del nodo e con marcadavanzale;
- Infisso a doppia anta,

Sostituzione integrale dell'elemento infisso realizzato con materiali incongrui quale pvc con finestra realizzata in legno con o senza scuri retrostanti.

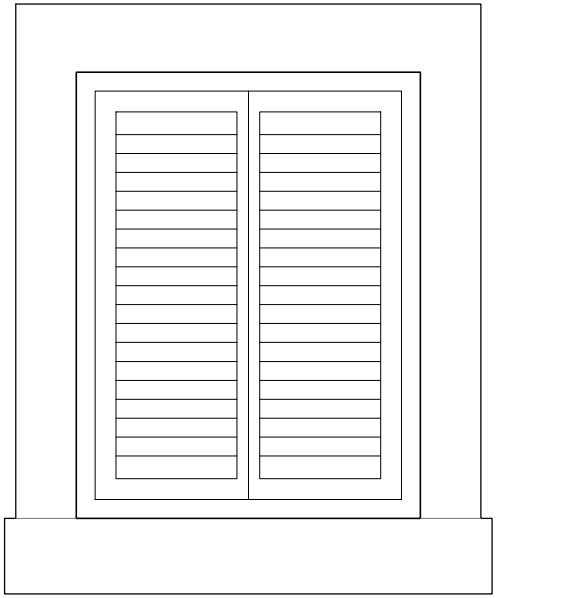
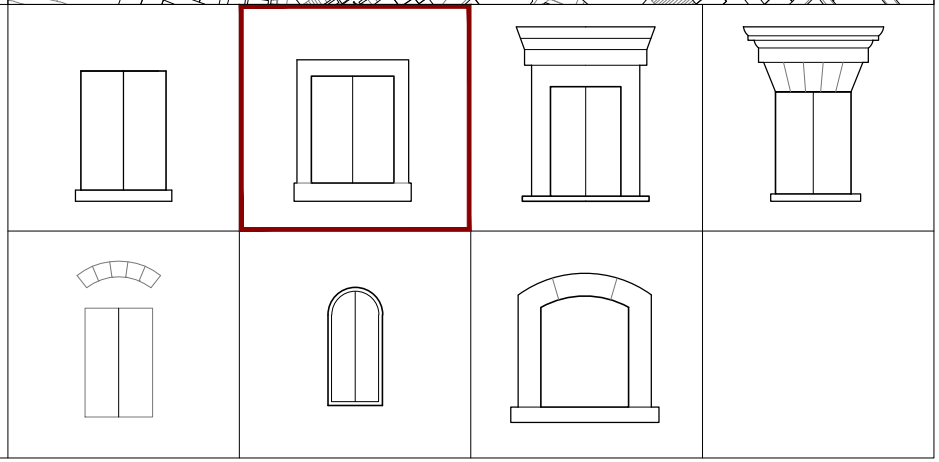
Vico Silla

- Bucatura con specificazione del rinforzo mediata da mostra di intonaco e con marcadavanzale;
- Persiana a doppia anta.

Sostituzione integrale dell'elemento infisso realizzato con materiali incongrui quale pvc con finestra realizzata in legno con o senza scuri retrostanti.

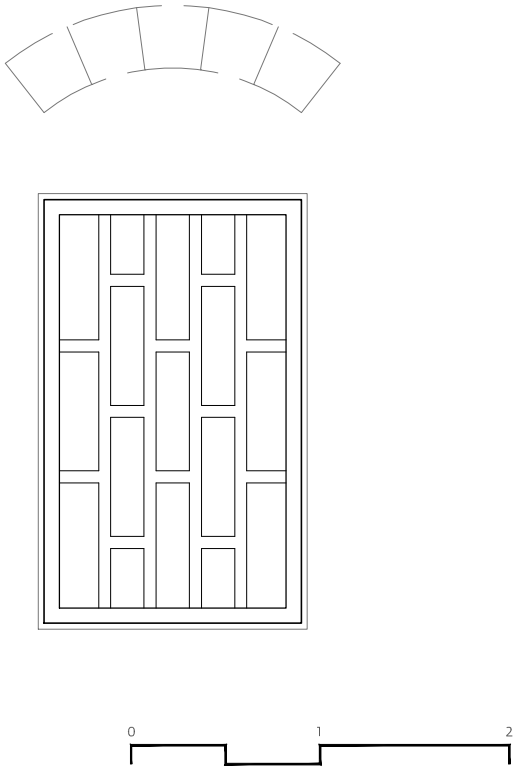
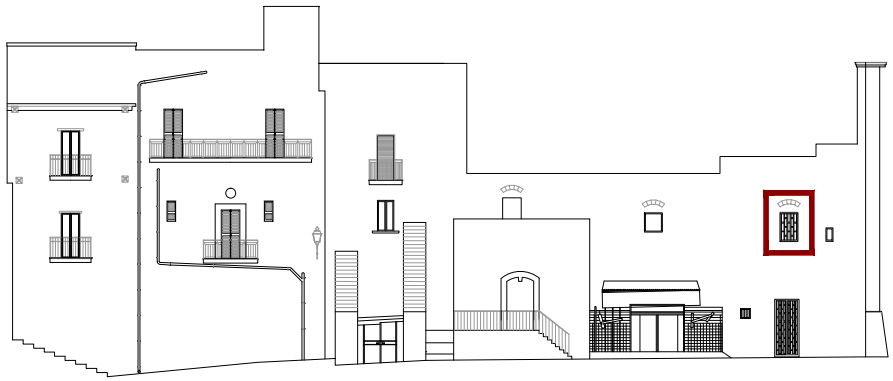
Via Flavio Quinzio

- Bucatura con specificazione del rinforzo del nodo con struttura ad arco ribassato;
- Grata con struttura metallica a moduli rettangolari sfalsati.

Sostituzione integrale dell'elemento infisso realizzato con materiali incongrui quale ferro con finestra realizzata in legno con o senza scuri retrostanti.

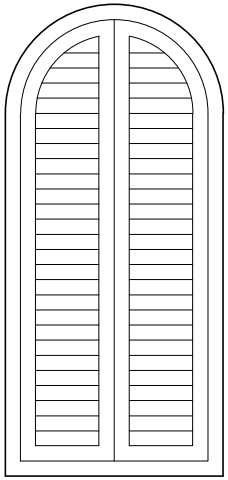
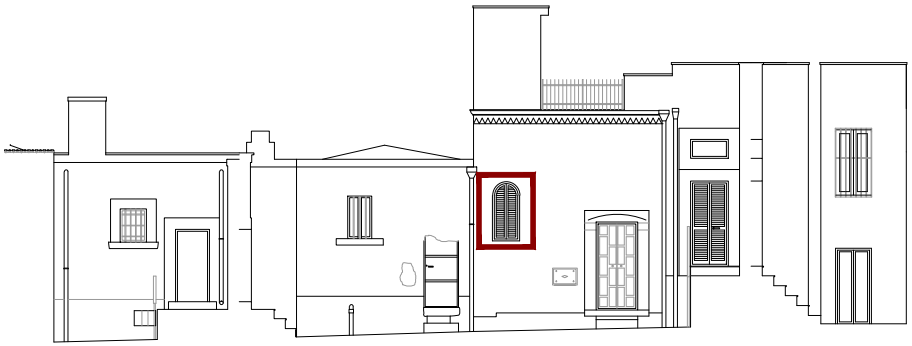
Via De Rossi

- Bucatura con arco a tutto sesto con mancanza di specificazione del rinforzo del nodo;
- Persiana a doppia anta conformata al vano della bucatura.

Sostituzione integrale dell'elemento infisso realizzato con materiali incongrui quale pvc con finestra realizzata in legno con o senza scuri retrostanti.

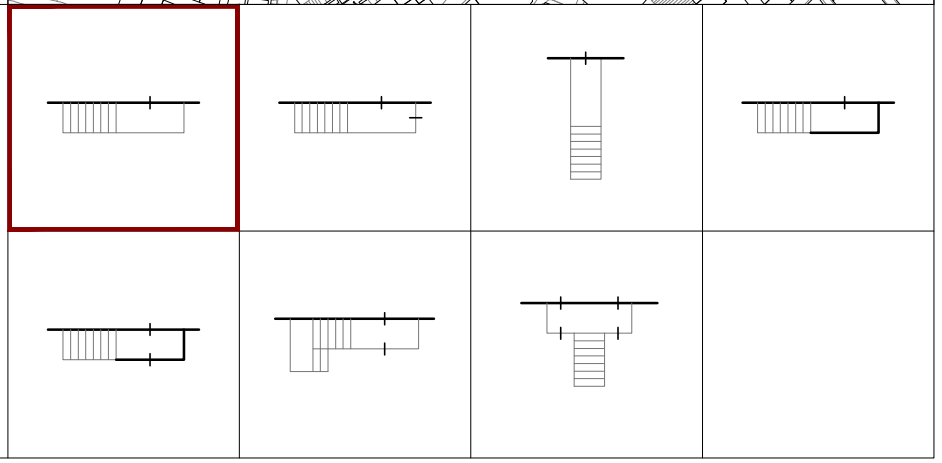
Piazza Bernini

- Vignale con rampa parallela al percorso e parapetto realizzato con balaustra metallica;
- Bucatura con specificazione del rinforzo del nodo mediata da mostra di intonaco;
- Grata a doppia anta con struttura a montanti metallici verticali.

Sostituzione dell'elemento balaustra realizzato con materiali incongrui quale ferro con parapetto in muratura.

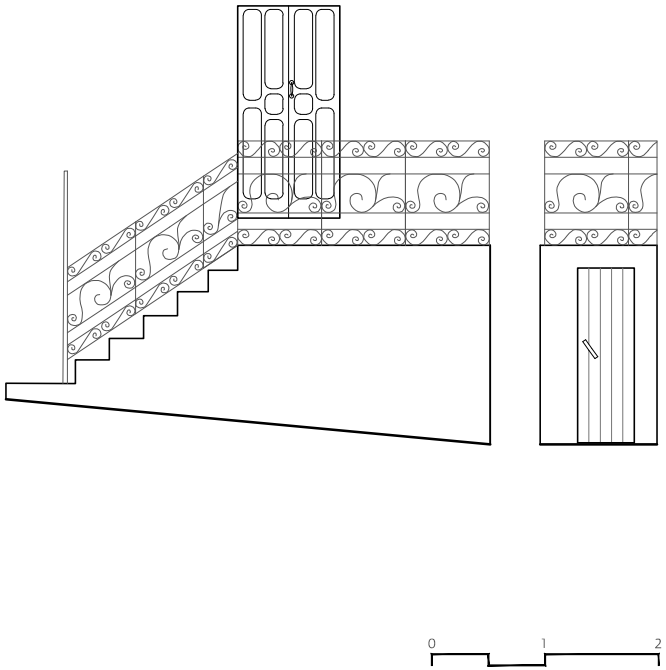
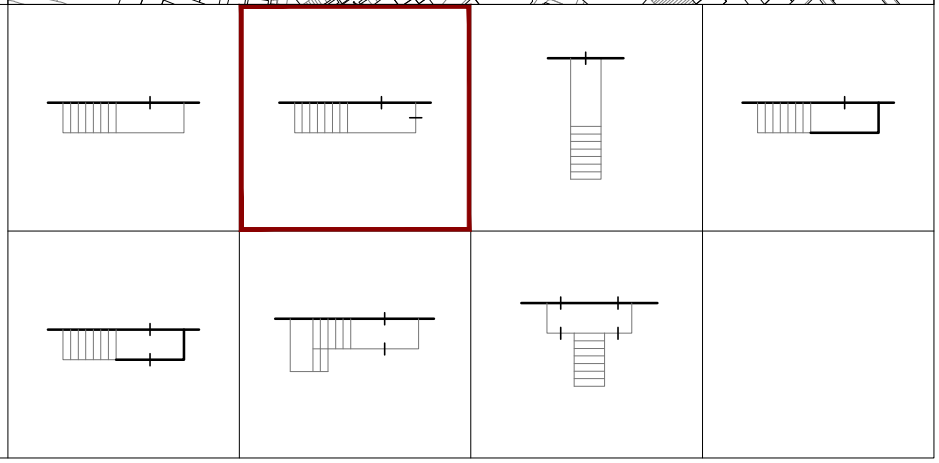
Via Stalingrado

- Vignale con rampa parallela al percorso e vano sottostante, parapetto realizzato con balaustra metallica;
- Bucatura con mancanza di specificazione del rinforzo del nodo;
- Grata con struttura metallica a moduli rettangolari sfalsati.

Sostituzione integrale dell'elemento balaustra realizzato con materiali incongrui quale ferro con parapetto in muratura.

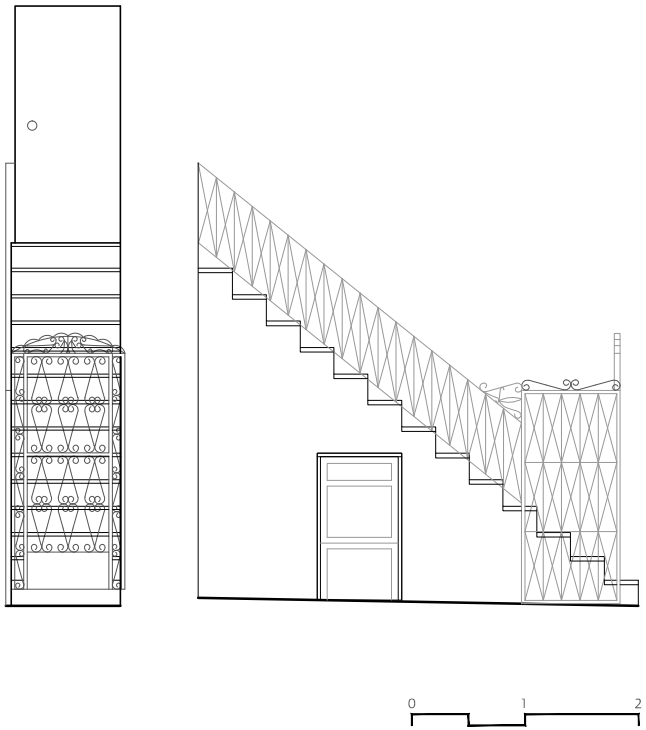
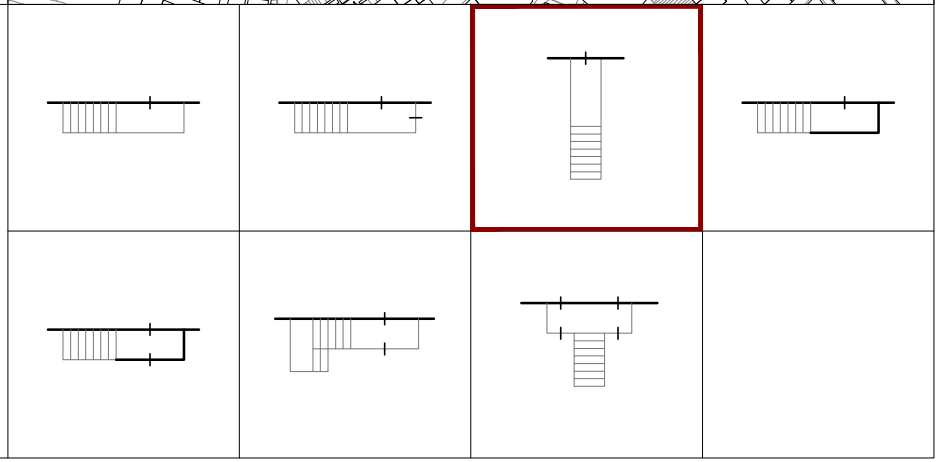
Via Diomede

- Vignale con rampa ortogonale al percorso e vano sottostante, parapetto realizzato con balaustra metallica;
- Bucatura con mancanza di specificazione del rinforzo del nodo.

Sostituzione integrale dell'elemento balaustra realizzato con materiali incongrui quale ferro con parapetto in muratura.

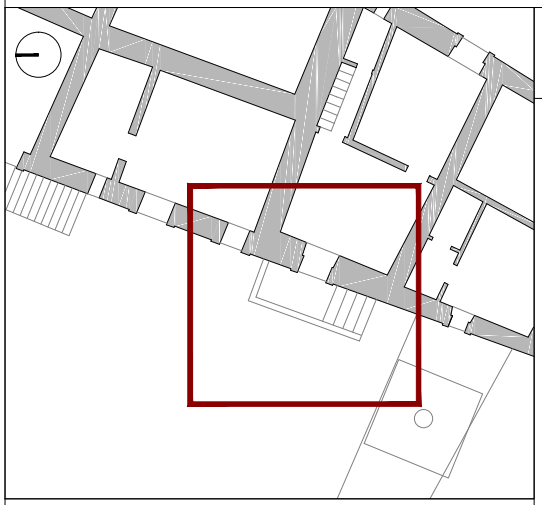
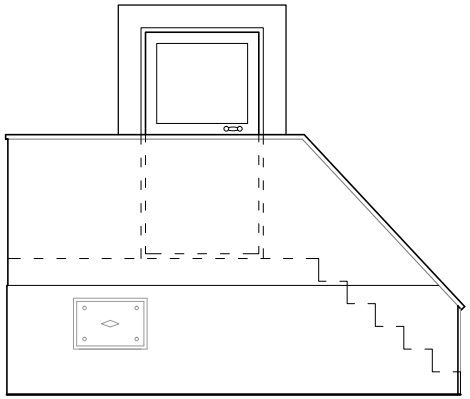
VIGNALE CON PORTALE AVENTE STRUTTURA ORIZZONTALE LAVORANTE PER DIMENSIONE

- Vignale con rampa parallela al percorso e parapetto in muratura;
- Bucatura con specificazione del rinforzo del nodo mediata da mostra di intonaco;
- Infisso con specchiature.

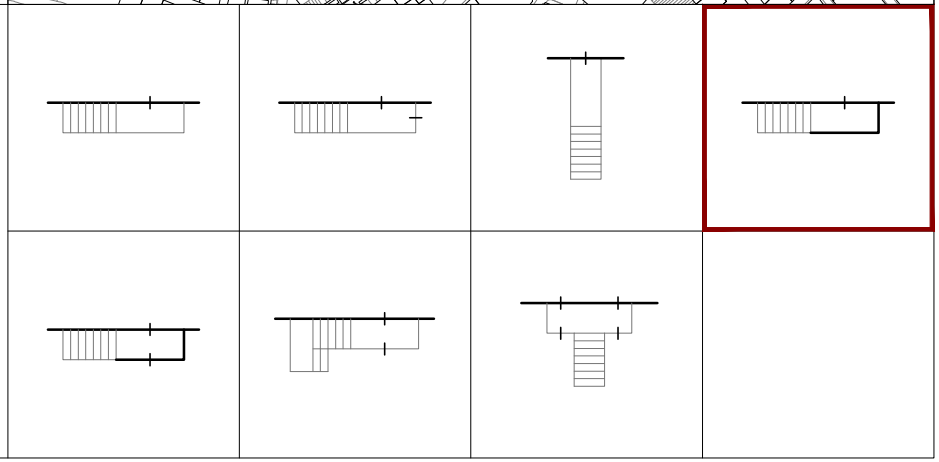
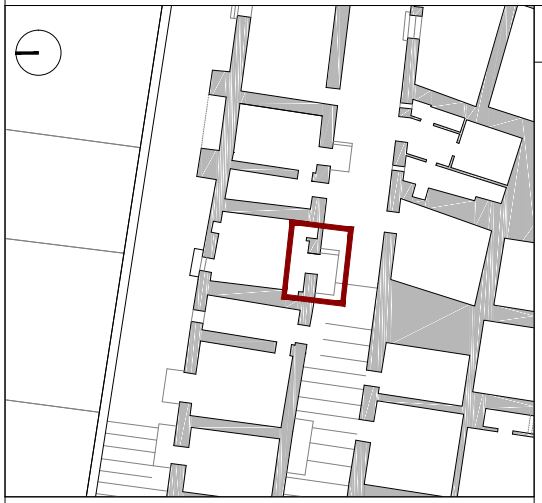
03

PORTALE CON STRUTTURA ORIZZONTALE LAVORANTE PER DIMENSIONE

- Bucatura con leggibilità della struttura di rinforzo del nodo mediata da mostra di intonaco con architrave mistilineo;
- Grata a doppia anta con struttura metallica ad aste diagonali disposte secondo una simmetria convergente.

Sostituzione integrale dell'elemento infisso realizzato con materiali incongrui quale ferro con porta a una o più ante realizzata in legno.

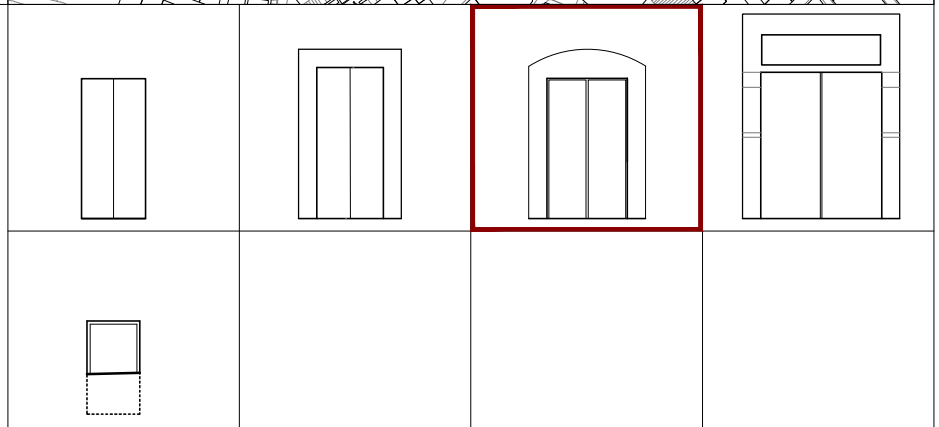
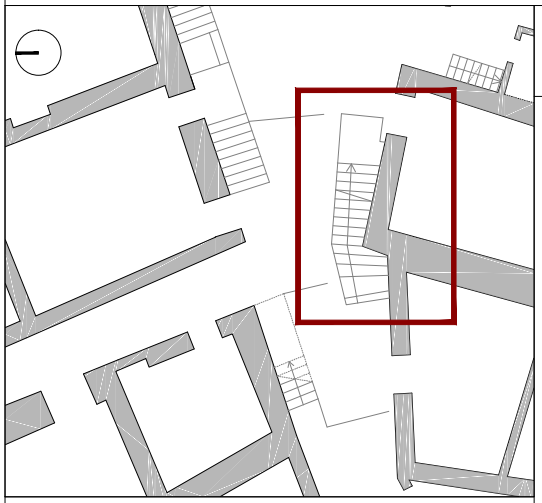
VIGNALE CON PORTALE AVENTE STRUTTURA ORIZZONTALE LAVORANTE PER DIMENSIONE

- Vignale con rampa parallela al percorso e vano sottostante, parapetto in muratura;
- Bucatura con mancanza di specificazione del rinforzo del nodo;
- Grata con struttura metallica a moduli rettangolari sfalsati.

Sostituzione integrale dell'elemento porta realizzato con materiali incongrui quale pvc con infisso in legno.

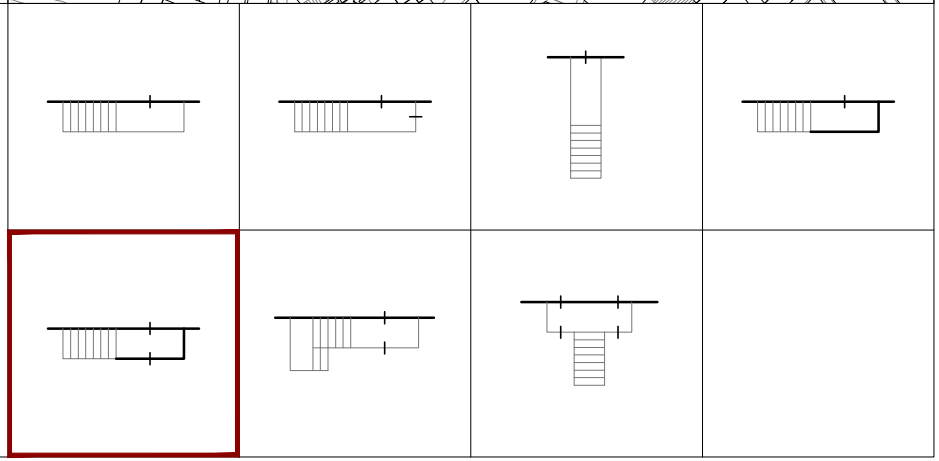
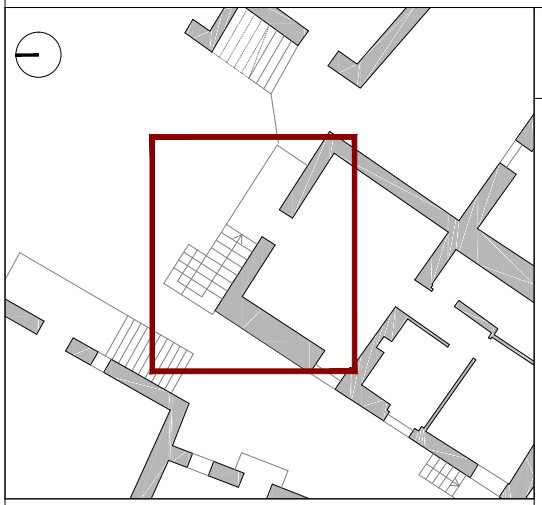
VIGNALE CON PORTALE AVENTE STRUTTURA ORIZZONTALE LAVORANTE PER DIMENSIONE

- Vignale con doppia rampa parallela al percorso e vano sottostante, parapetto realizzato con balaustra metallica;
- Bucatura con mancanza di specificazione del rinforzo del nodo;
- Infisso con specchiature.

Sostituzione integrale dell'elemento balaustra realizzato con materiali incongrui quale ferro con parapetto in muratura e dell'elemento porta realizzata in ferro con infisso in legno.

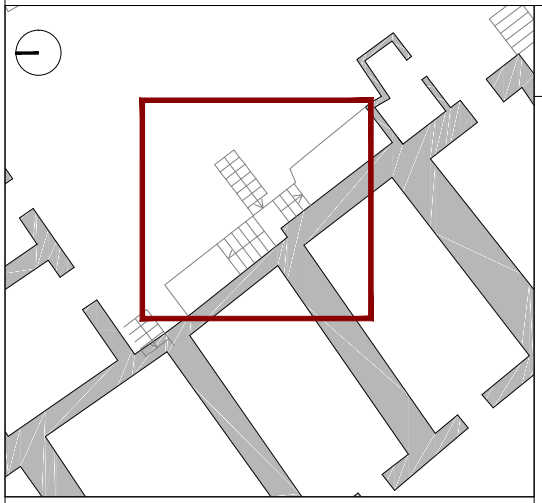
VIGNALE CON PORTALE AVENTE STRUTTURA ORIZZONTALE LAVORANTE PER DIMENSIONE

- Vignale con doppia rampa parallela al percorso e vano sottostante, parapetto in muratura;
- Bucatura con mancanza di specificazione del rinforzo del nodo;
- Infissi a doppia e singola anta.

Sostituzione integrale dell'elemento porta realizzato con materiali incongrui quale pvc con infisso in legno.

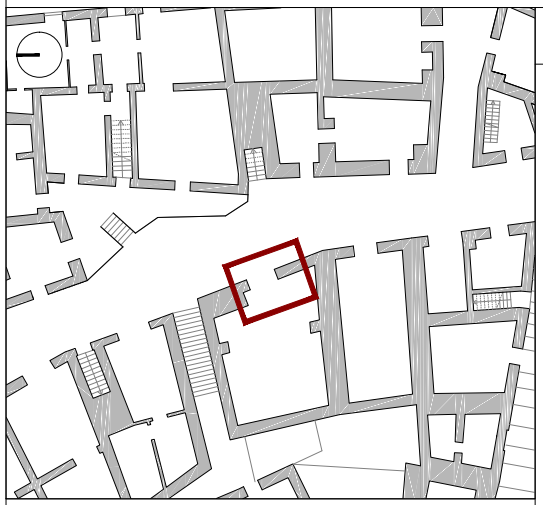
04

PORTALE CON STRUTTURA ORIZZONTALE LAVORANTE PER DIMENSIONE

- Bucatura con leggibilità della struttura di rinforzo del nodo mediatsaa da mostra con sopraluce;
- Infisso metallico a doppia anta con pannelli gerarchizzati.

Ripristino dell'apertura originaria e sostituzione integrale dell'elemento infisso realizzato con materiali incongrui quale ferro con porta a una o più ante realizzata in legno.

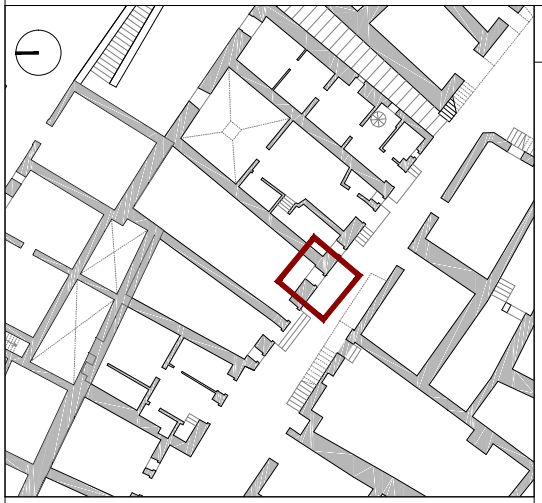
05

PORTALE CON STRUTTURA ORIZZONTALE LAVORANTE PER DIMENSIONE

- Bucatura ribassata con mancanza di specificazione del nodo;
- Infisso a struttura metallica ad anta singola.

Sostituzione integrale dell'elemento infisso realizzato con materiali incongrui quale ferro con porta a una o più ante realizzata in legno.

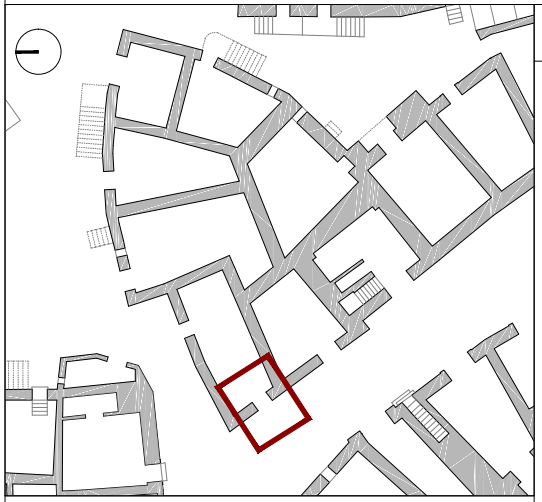
06

PORTALE CON STRUTTURA ORIZZONTALE LAVORANTE PER FORMA

- Bucatura con arco a tutto sesto con mancanza di specificazione del rinforzo del nodo;
- Infisso metallico a doppia anta conformato alla bucatura.

Sostituzione integrale dell'elemento infisso realizzato con materiali incongrui quale ferro con porta a una o più ante realizzata in legno.

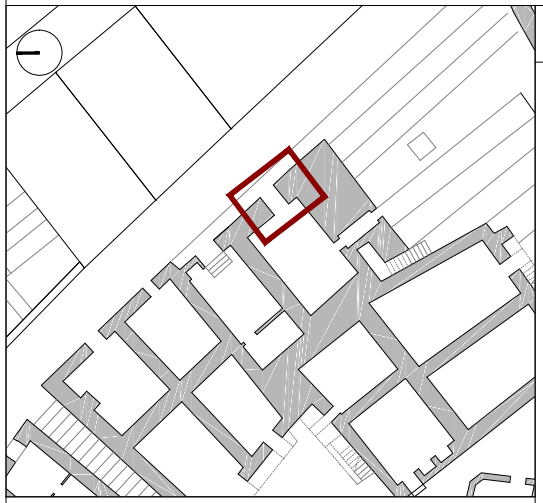
07

PORTALE CON STRUTTURA ORIZZONTALE LAVORANTE PER FORMA CONTENUTA

- Bucatura con arco a sesto ribassato con mancanza di specificazione del rinforzo del nodo;
- Infisso metallico a doppia anta non conformato interamente al vano della bucatura.

Sostituzione integrale dell'elemento infisso realizzato con materiali incongrui quale ferro con porta a una o più ante realizzata in legno.

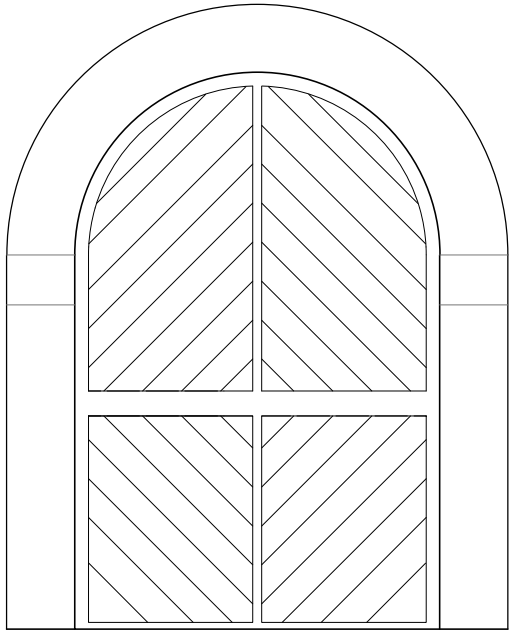
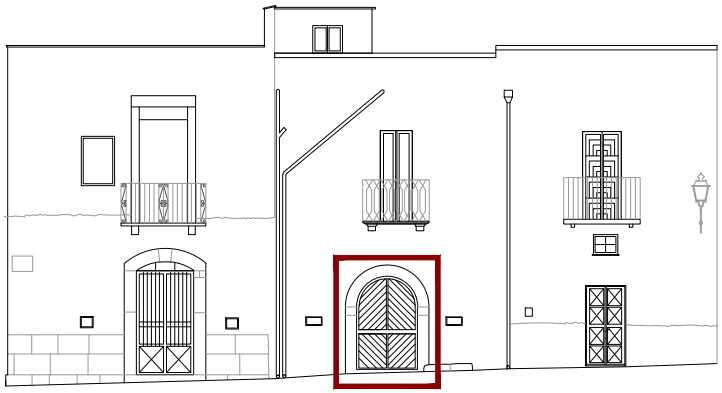
Via Giacomo Vignola

- Bucatura con arco a tutto sesto specificazione del rinforzo del nodo attraverso stipiti ed arco a faccia vista;
- Grata a doppia anta conformata al vano della bucatura, con struttura metallica ad aste diagonali disposte secondo una simmetria convergente.

Sostituzione integrale dell'elemento infisso realizzato con materiali incongrui quale ferro con porta a una o più ante realizzata in legno.

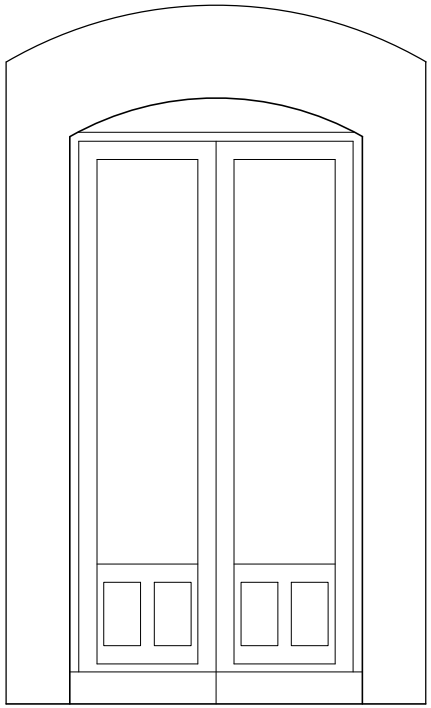
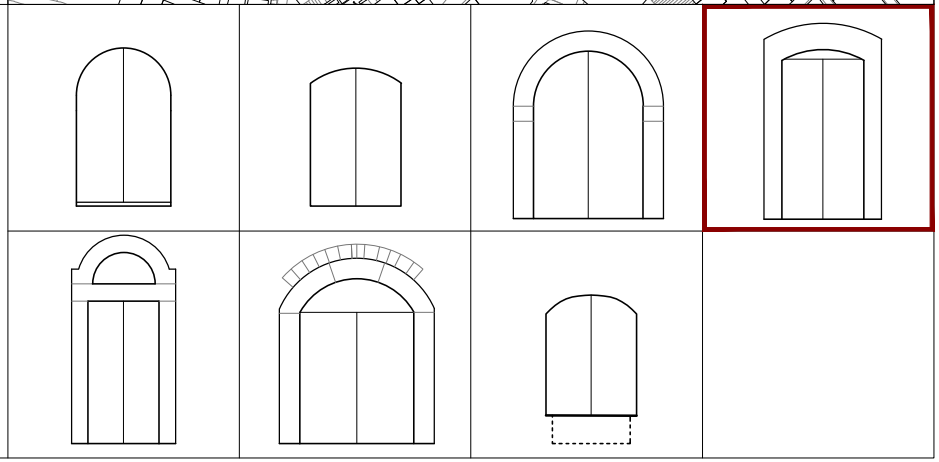
Vico Bersezio

- Bucatura con arco a sesto ribassato con specificazione del nodo attraverso stipiti ed architrave mistilineo;
- Infisso a doppia anta con sistema gerarchizzato di specchiature, non conformato interamente al vano della apertura.

Sostituzione integrale dell'elemento infisso realizzato con materiali incongrui quale pvc con porta a una o più ante realizzata in legno.
