IMPIANTO DI TRATTAMENTO MECCANICO BIOLOGIO (TMB)

Località RELLUCE, ASCOLI PICENO

RAPPORTI DI PROVA del PIANO DI MONITORAGGIO E CONTROLLO

ANNO 2025

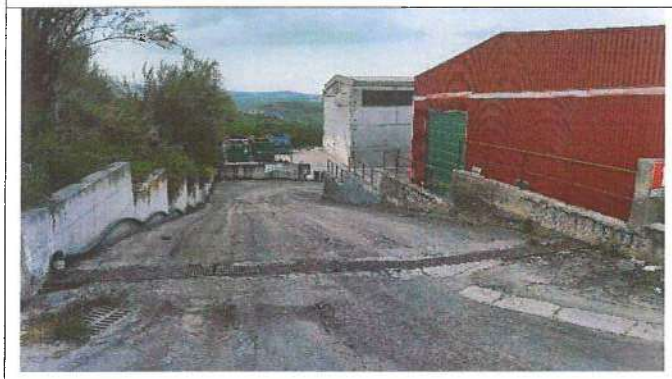
ITEM 49_POLO IMPIANTISTICO DI RELLUCE_FOTO DEL 23/04/2025

CONTROLLO	STATO PAVIMENTAZIONI ESTERNE
IONE: III TRIM. 2025	☑ POSITIVO (Utilizzabile) ☐ NEGATIVO (Non utilizzabile)

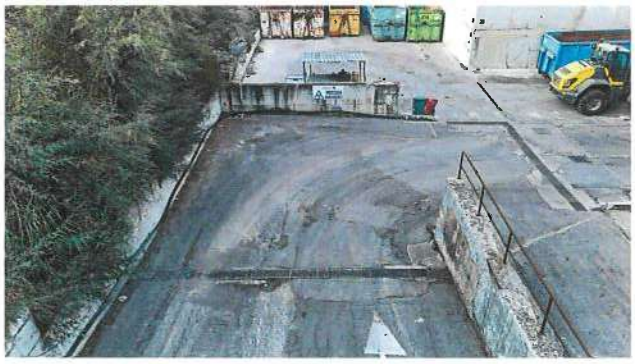
FREQUENZA	**TRIMESTRALE**
TIPO CONTROLLO	**STATO PAVIMENTAZIONI ESTERNE**
PERIODO: IV TRIM. 25	☒ POSITIVO (Utilizzabile) ☐ NEGATIVO (Non utilizzabile)

Area	Esito		Osservazioni:
Piazzale ricezione	☒ POSITIVO	☐ NEGATIVO	
Viabilità impianto TMB	☒ POSITIVO	☐ NEGATIVO	
Piazzale ex raffinazione	☒ POSITIVO	☐ NEGATIVO	
Area ricezione strutturante	☒ POSITIVO	☐ NEGATIVO	
Viabilità impianto compostaggio	☒ POSITIVO	☐ NEGATIVO

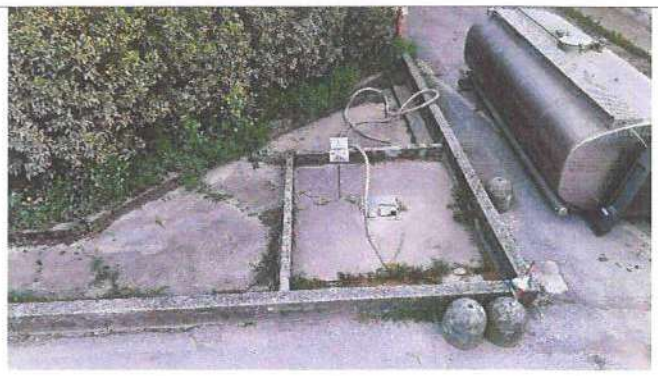
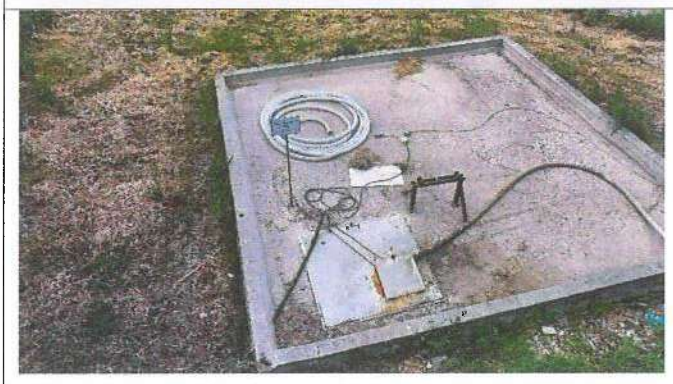
STRUTTURA	Esito		Osservazioni:
VASCHE PRIMA PIOGGIA	☑ POSITIVO	☐ NEGATIVO	
VASCA PERCOLATO V1	☑ POSITIVO	☐ NEGATIVO	
VASCA PERCOLATO V2	☑ POSITIVO	☐ NEGATIVO

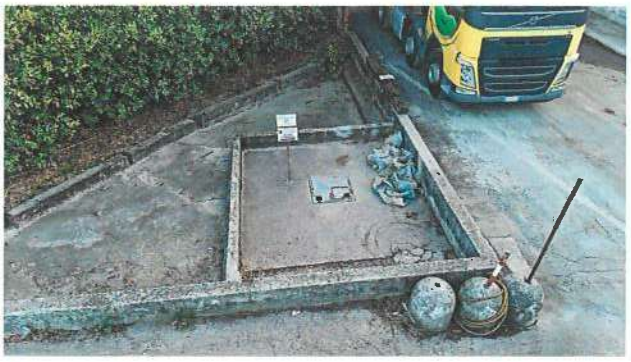
STRUTTURA	Esito		Osservazioni:
VASCHE PRIMA PIOGGIA	☑ POSITIVO	☐ NEGATIVO	
VASCA PERCOLATO V1	☑ POSITIVO	☐ NEGATIVO	
VASCA PERCOLATO V2	☑ POSITIVO	☐ NEGATIVO
