"RIQUALIFICAZIONE DEL CASTELLO DI CALENDASCO HUB/1" - RESTAURO DI PARTE DELL'ALA SUD-OVEST DEL CASTELLO CON MESSA IN SICUREZZA STRUTTURALE, REALIZZAZIONE DI NUOVI SERVIZI IGIENICI E REALIZZAZIONE DELLE "CUCINE FRANCIGENE"

PROGETTO ESECUTIVO

Tavola n° ALL. B2	Titolo RELAZIONE SPECIALISTICA DELLE OPERE DI RESTAURO, RELAZIONE TECNICA SULLO STATO DI CONSISTENZA DEGLI IMMOBILI DA RESTAURARE
Scala -

**ALLEGATO B2: Relazione specialistica delle opere di restauro
PROGETTO ESECUTIVO**

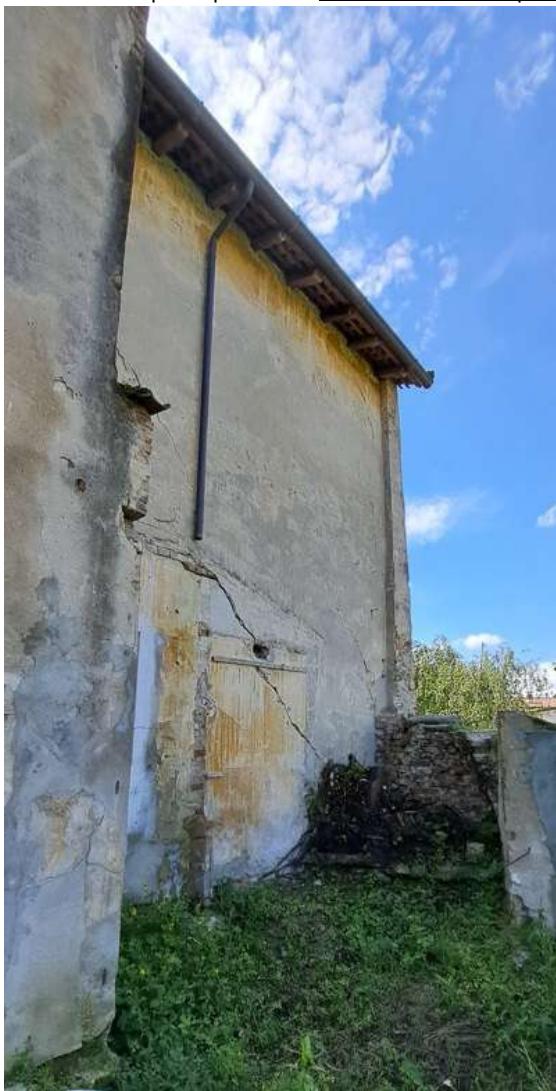
Foto 2: Particolare del fronte nord-ovest. Gli ambienti F al piano terra e I al piano primo - foto del 2024, prima delle opere BANDO GIOVANI INSIEME

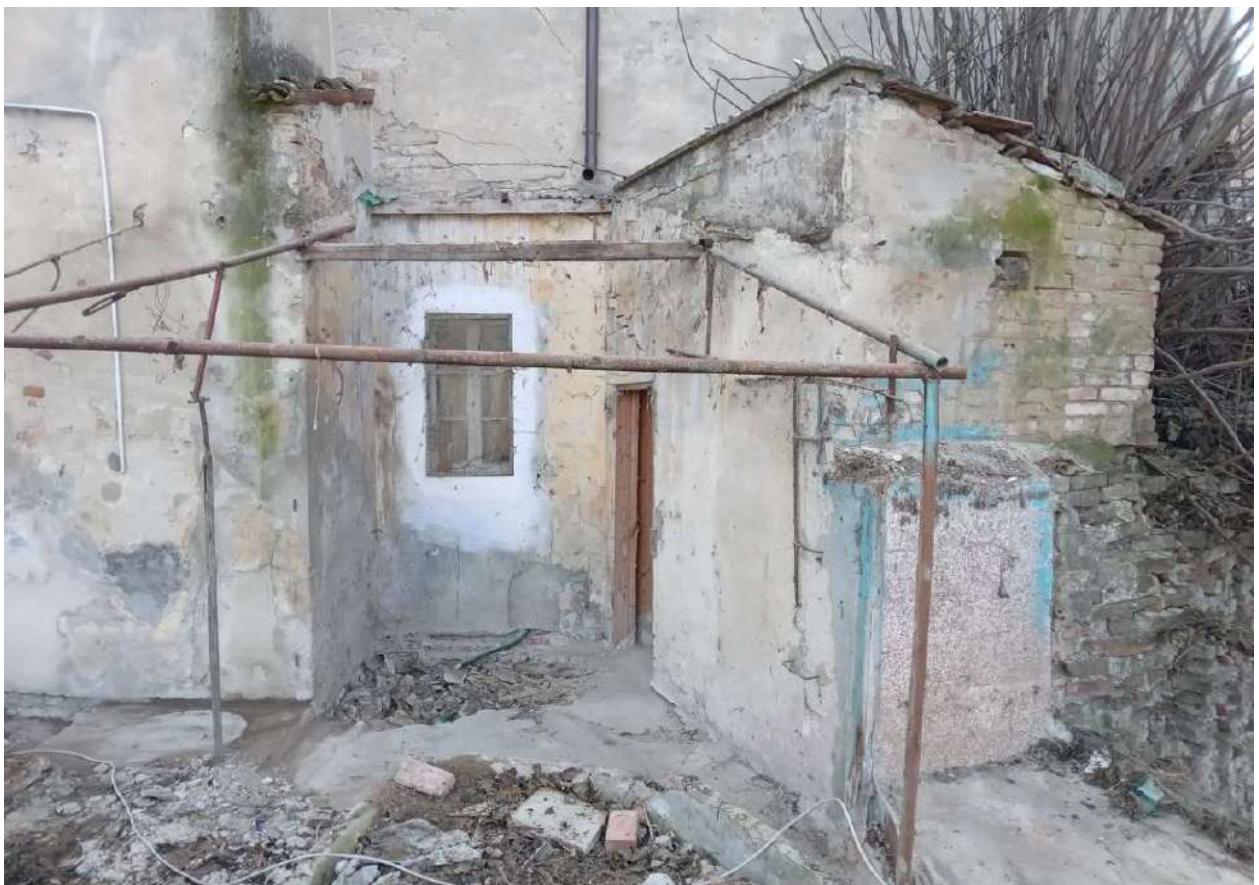
Foto 3: Particolare del fronte nord-ovest, angolo verso lato sud-ovest, prima degli interventi di rimozione dei volumi edilizi addossati alla muratura perimetrale del Castello, lavori già autorizzati dalla Soprintendenza (anno 2023 – foto arch. Galluppi)

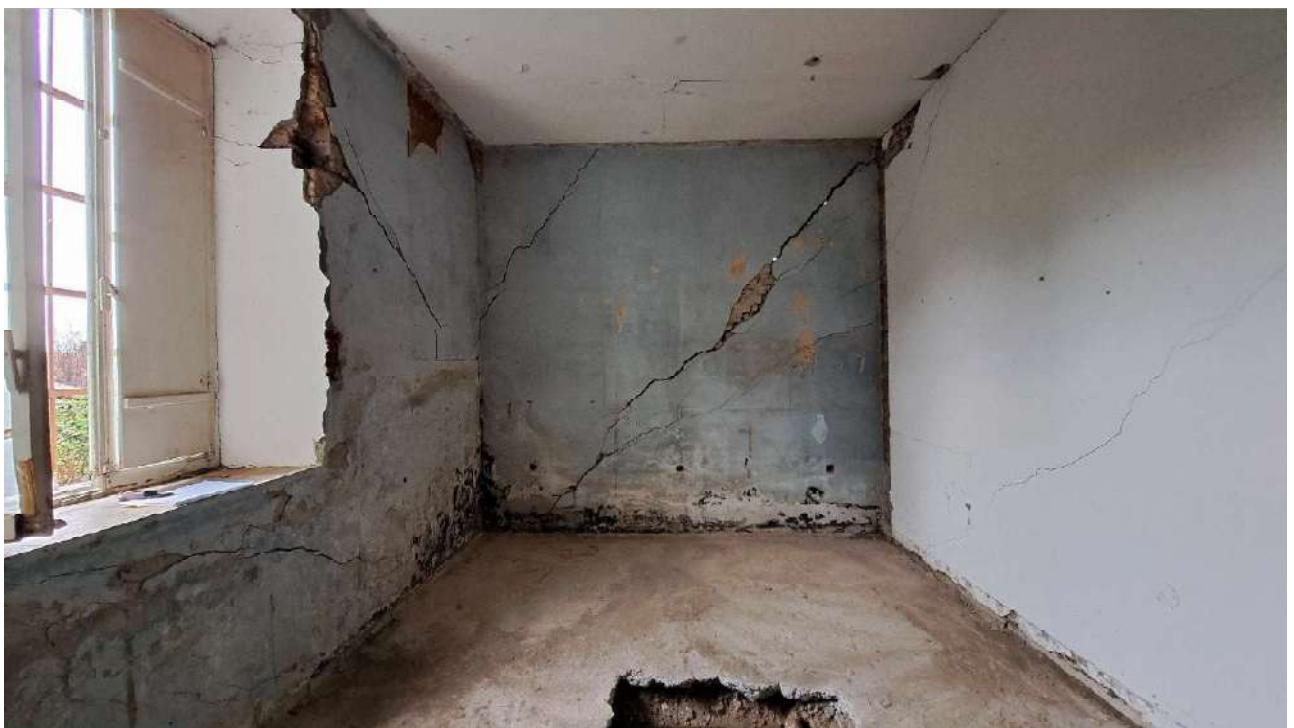
Foto 4: Particolare del fronte nord-ovest del locale F visto dall'interno - foto del 2024, prima delle opere BANDO GIOVANI INSIEME

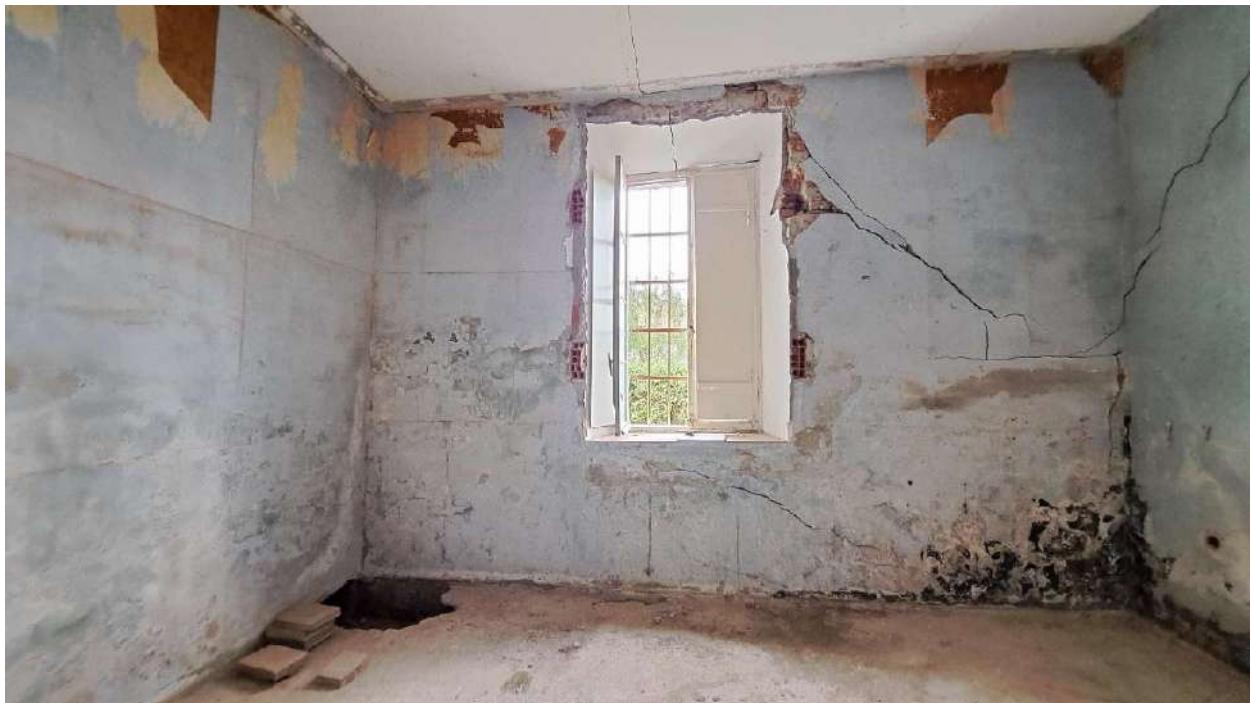
Foto 6: Particolare del fronte sud-ovest del locale F visto dall'interno - [foto del 2024, prima delle opere BANDO GIOVANI INSIEME](#)

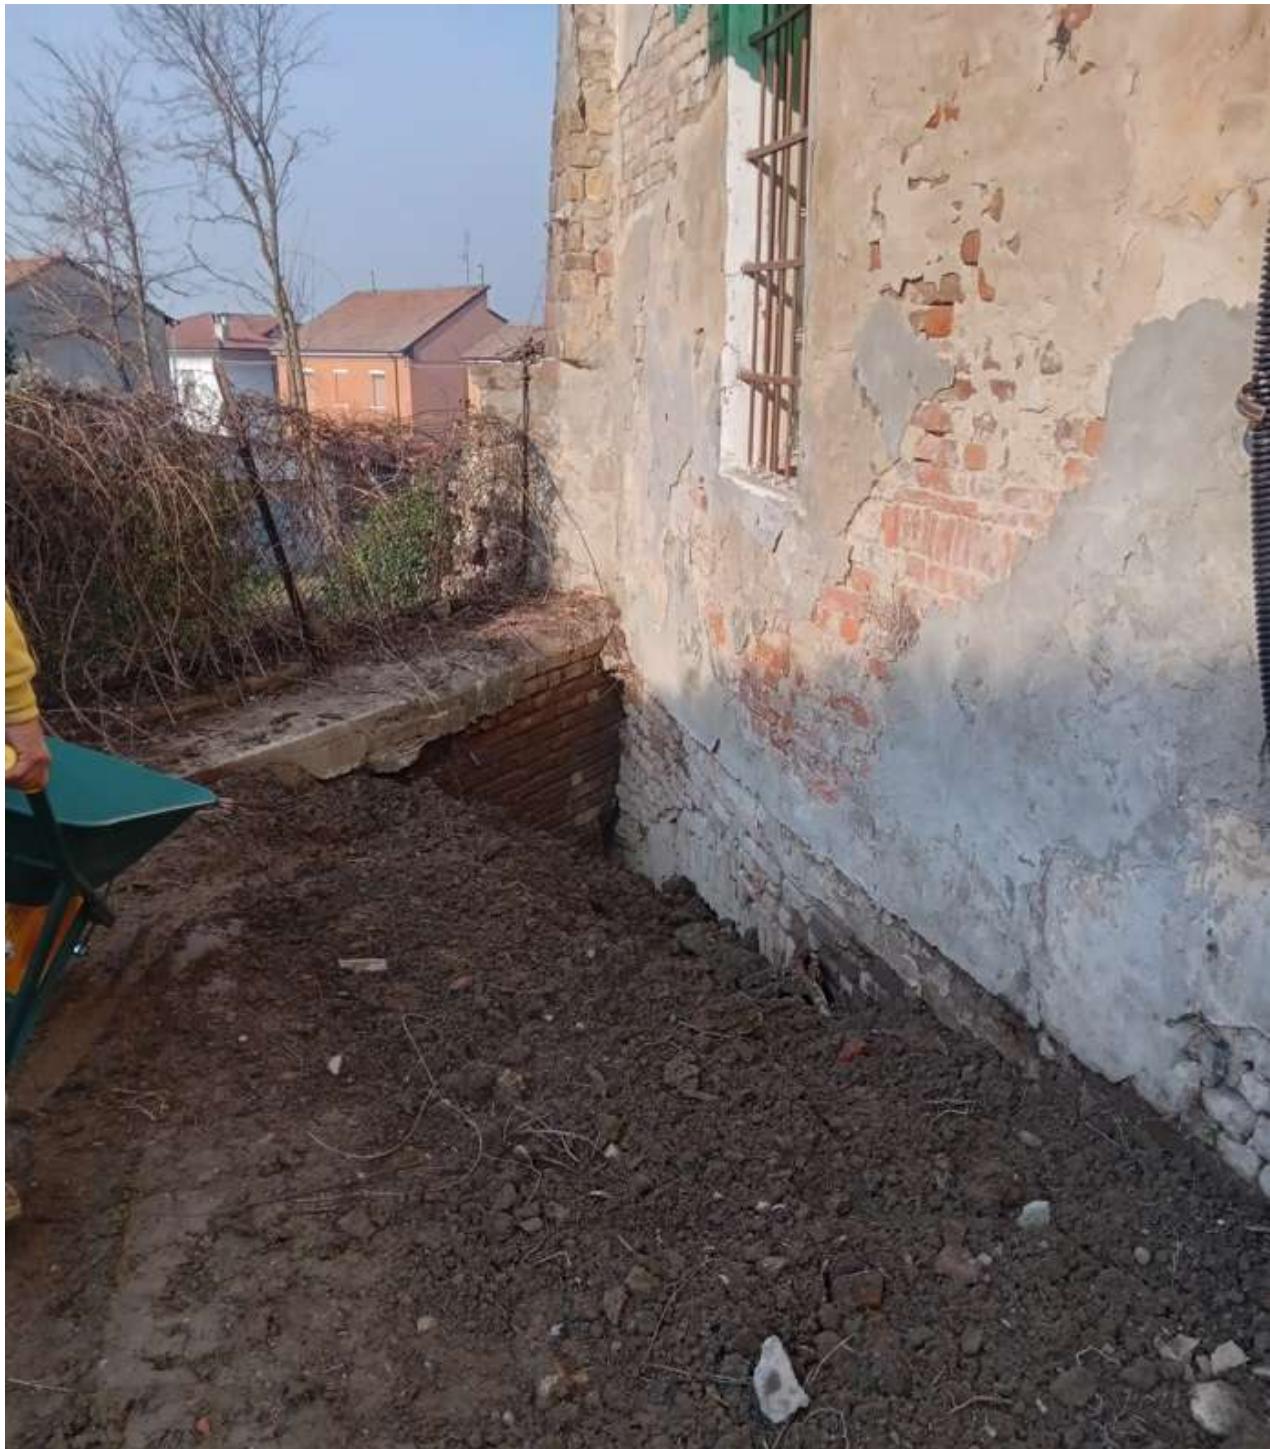
Foto 7: Particolare del fronte sud-ovest durante la campagna di scavi archeologici eseguiti nel 2022-2023 (arch.Galluppi) con le fondazioni ad arco sotto il piano “0” – foto del 2022-2023

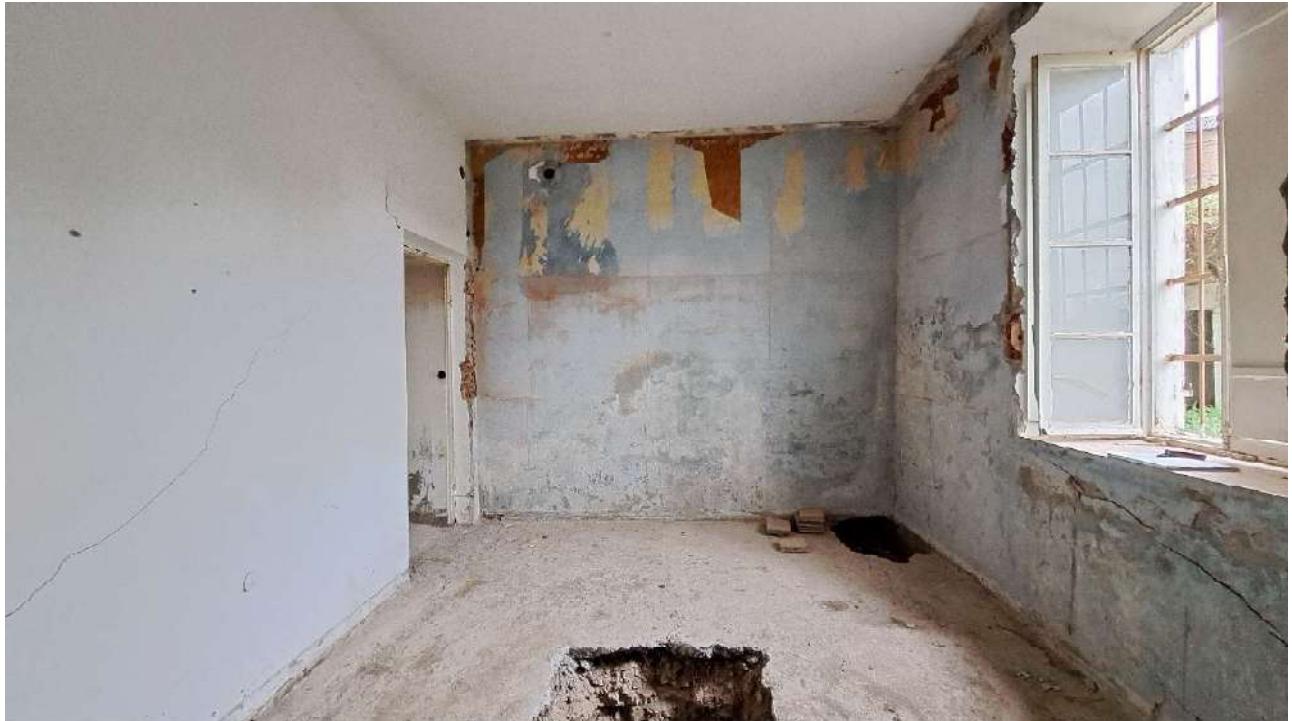
Foto 8: Particolare del fronte sud-est del locale F visto dall'interno - foto del 2024, prima delle opere BANDO GIOVANI INSIEME

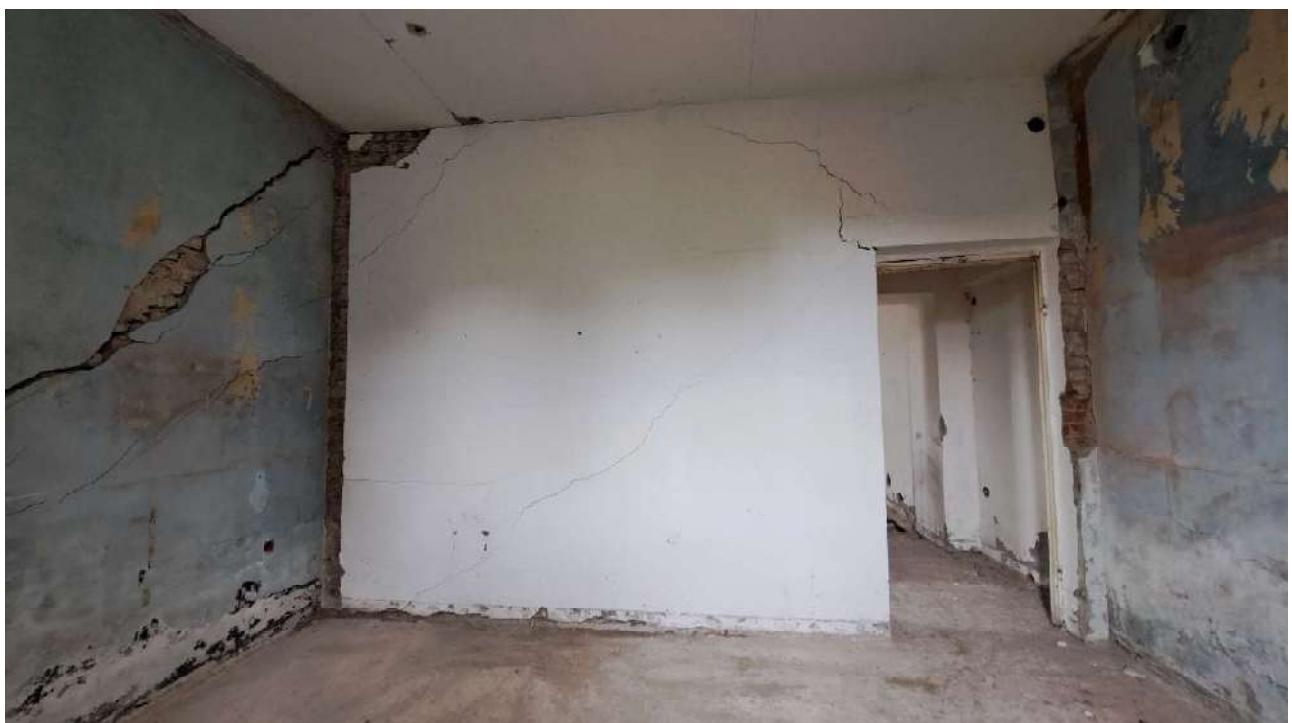
Foto 9: Particolare del fronte nord-est del locale F visto dall'interno - foto del 2024, prima delle opere BANDO GIOVANI INSIEME

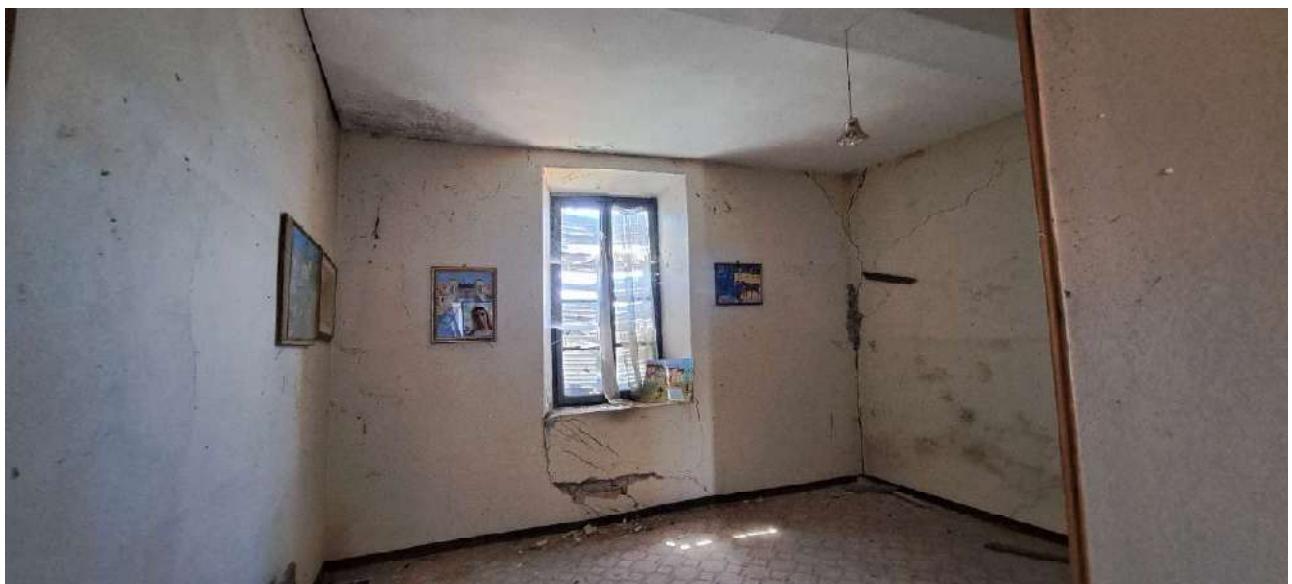
Foto 10: Particolare del fronte sud-ovest del locale I, piano primo, visto dall'interno - [foto del 2024, prima delle opere BANDO GIOVANI INSIEME](#)

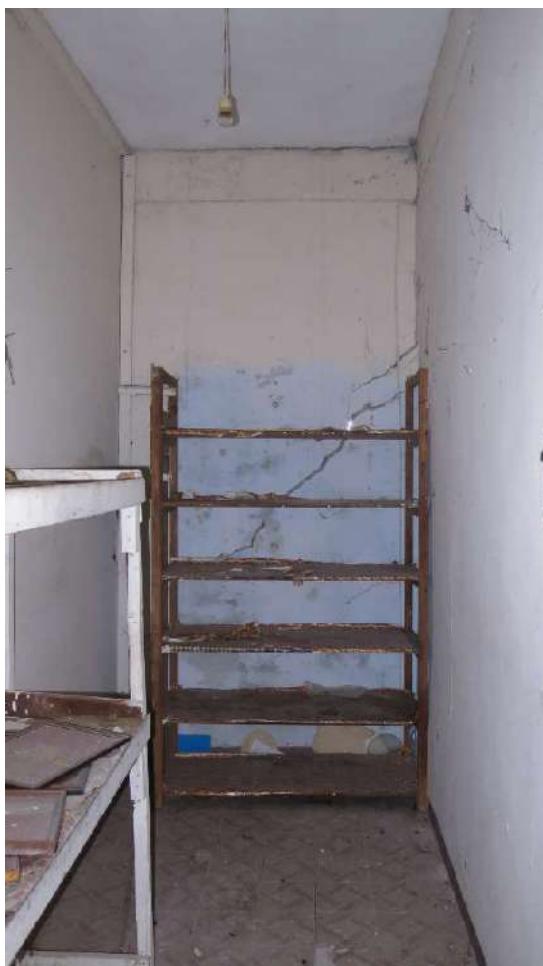
Foto 11: Particolare del fronte nord-ovest del piano primo, visto dall'interno - [foto del 2024, prima delle opere BANDO GIOVANI INSIEME](#)

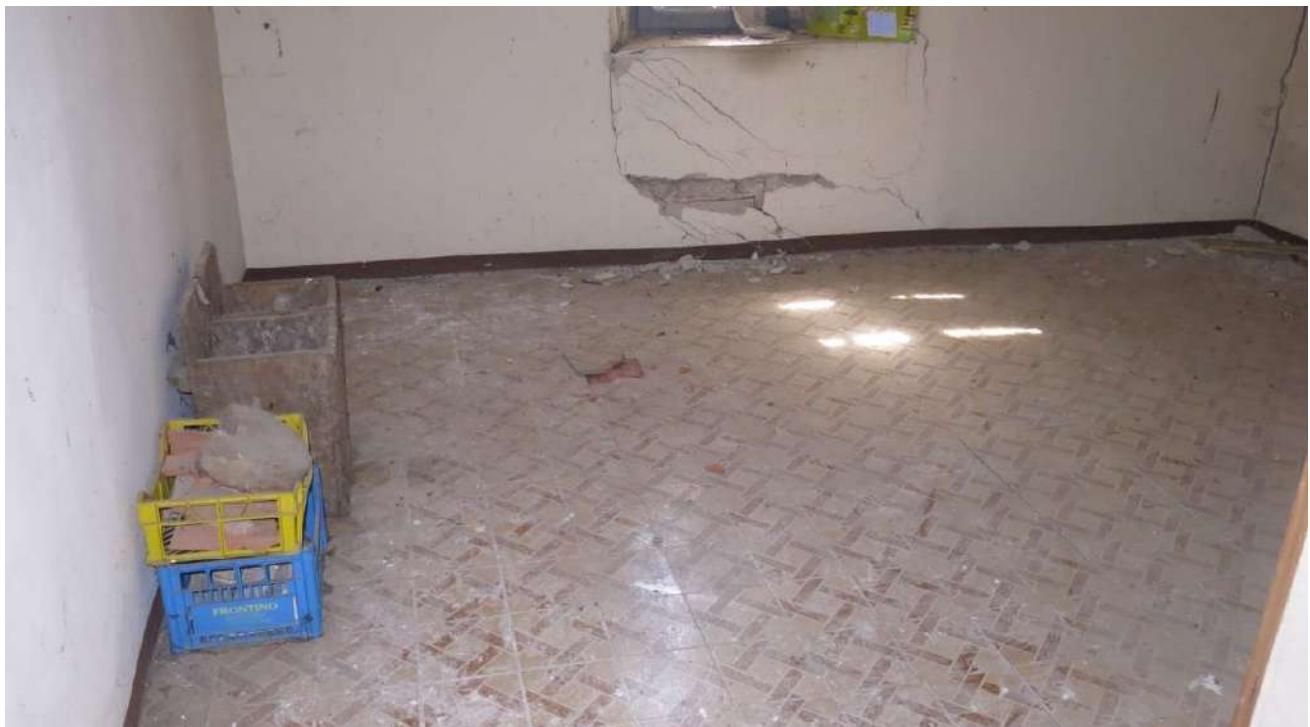
Foto 13: soletta di pavimento locale I piano primo- foto del 2024, prima delle opere BANDO GIOVANI INSIEME

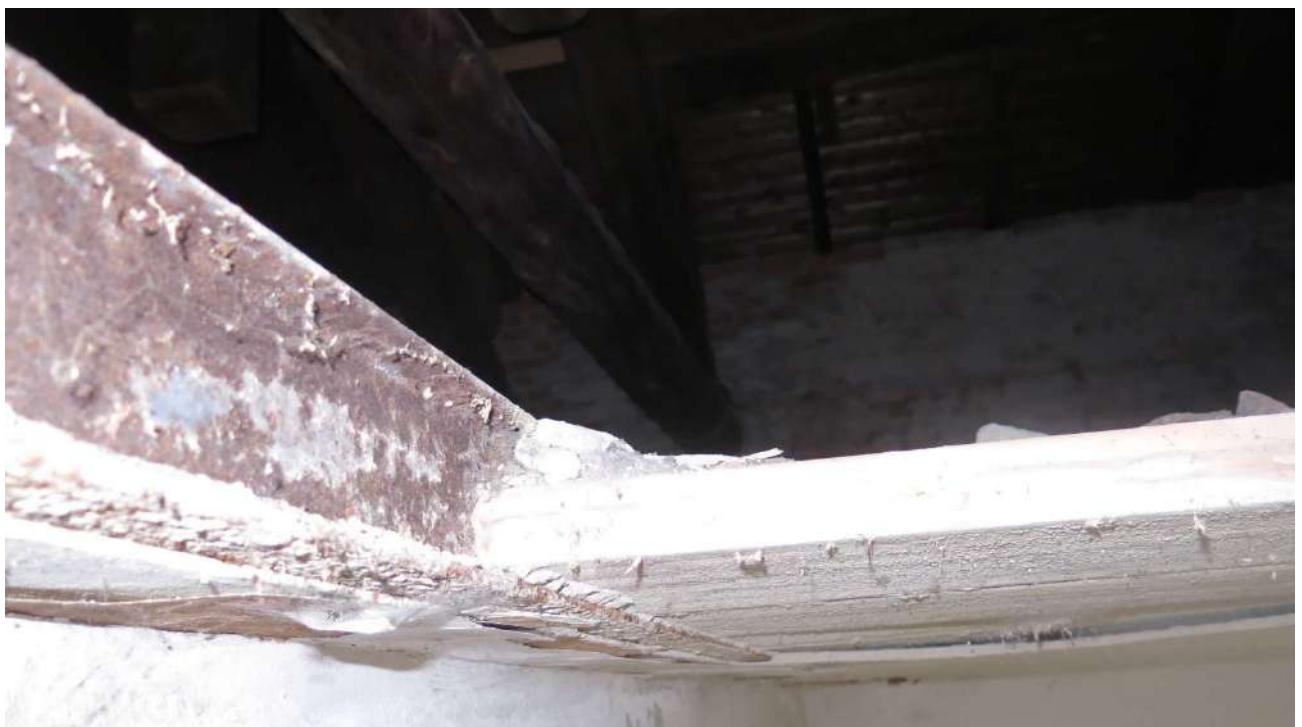
Foto 17 Soletta in putrelle e tavelloni di copertura dei locali A-B-C-D-E oggetto del presente progetto esecutivo

- rimozione delle tabelle spessore cm 3 circa esistente in appoggio sopra le putrelle compreso il riempimento soprastante e l'intonaco sottostante, realizzate nel secondo '900 (vedi foto 17)

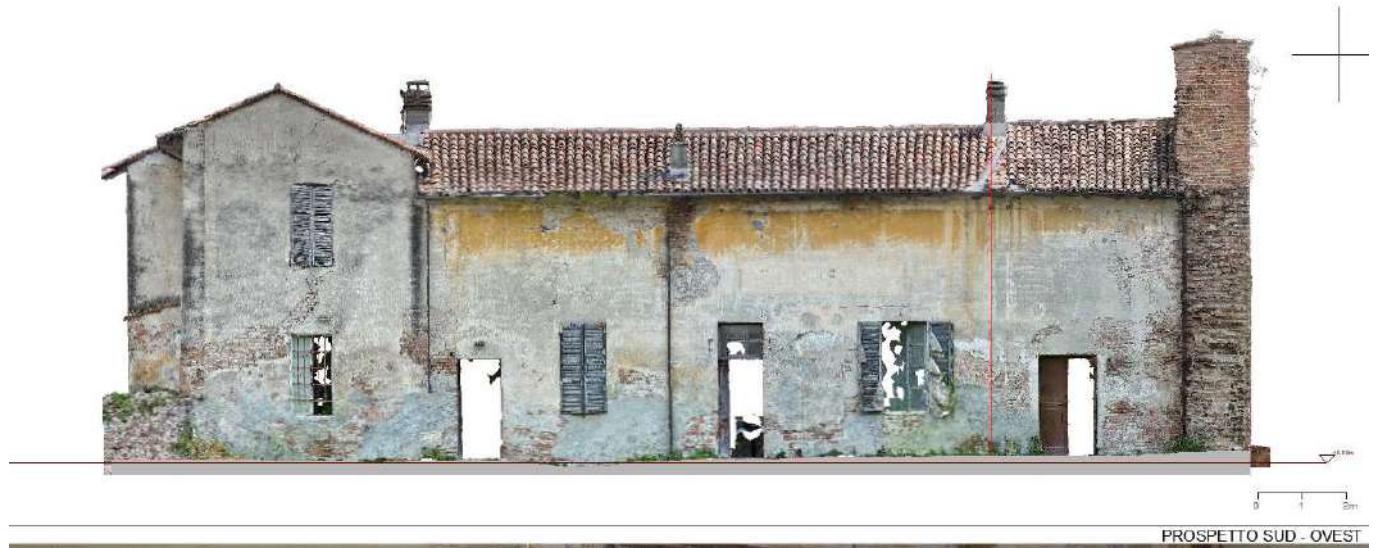
Foto 18: fronte sud-ovest (estratto tavola fotomosaicature) - foto del 2024, prima delle opere
BANDO GIOVANI INSIEME

- Lacune e distacco in alcune parti degli intonaci, con muratura a vista, soprattutto nelle parti basse
- Fenomeni di disaggregazione, esfoliazione a seconda dei casi
- Fenomeni di colatura e patina biologica ove presenti delle percolazioni d'acqua dalle coperture
- Presenza di vegetazione infestante nelle murature, soprattutto sul prospetto nord-ovest è presente una pianta di fico altamente infestante che va rimossa in quanto molto vicino alla muratura
- Si rimanda alle tavole dei degradi per un maggiore dettaglio

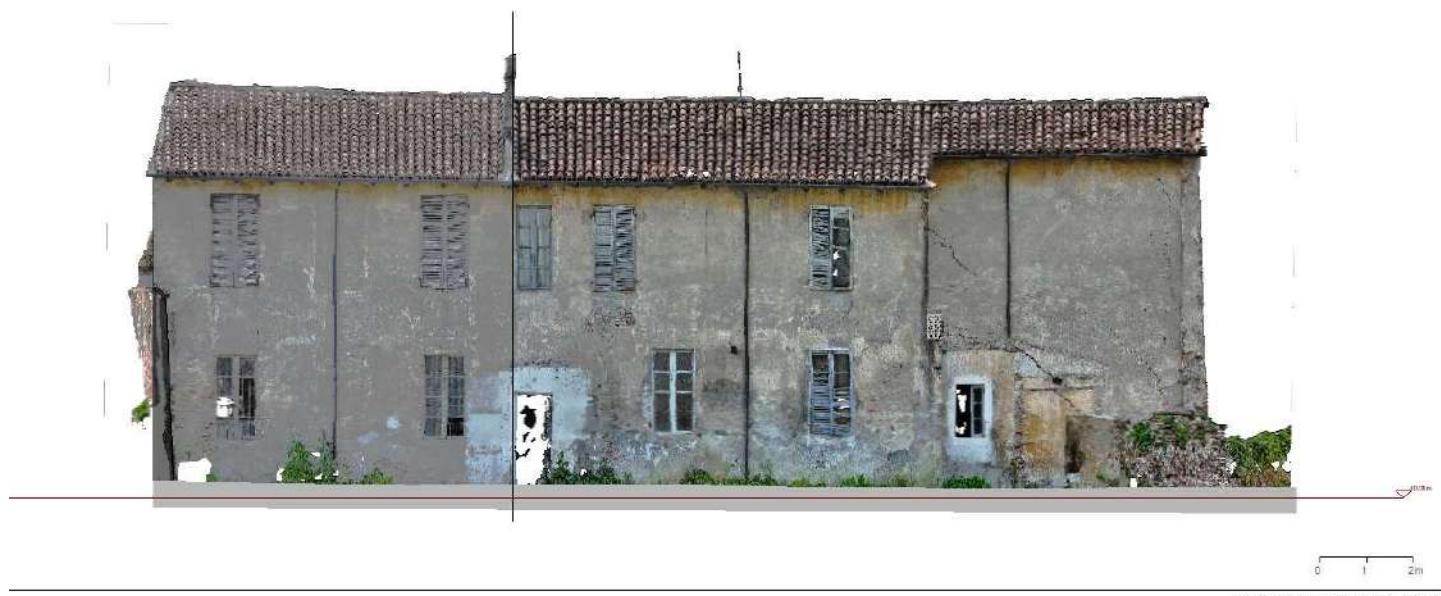
Foto 19: fronte nord-ovest (estratto tavola fotomosaicature) - foto del 2024, prima delle opere
BANDO GIOVANI INSIEME

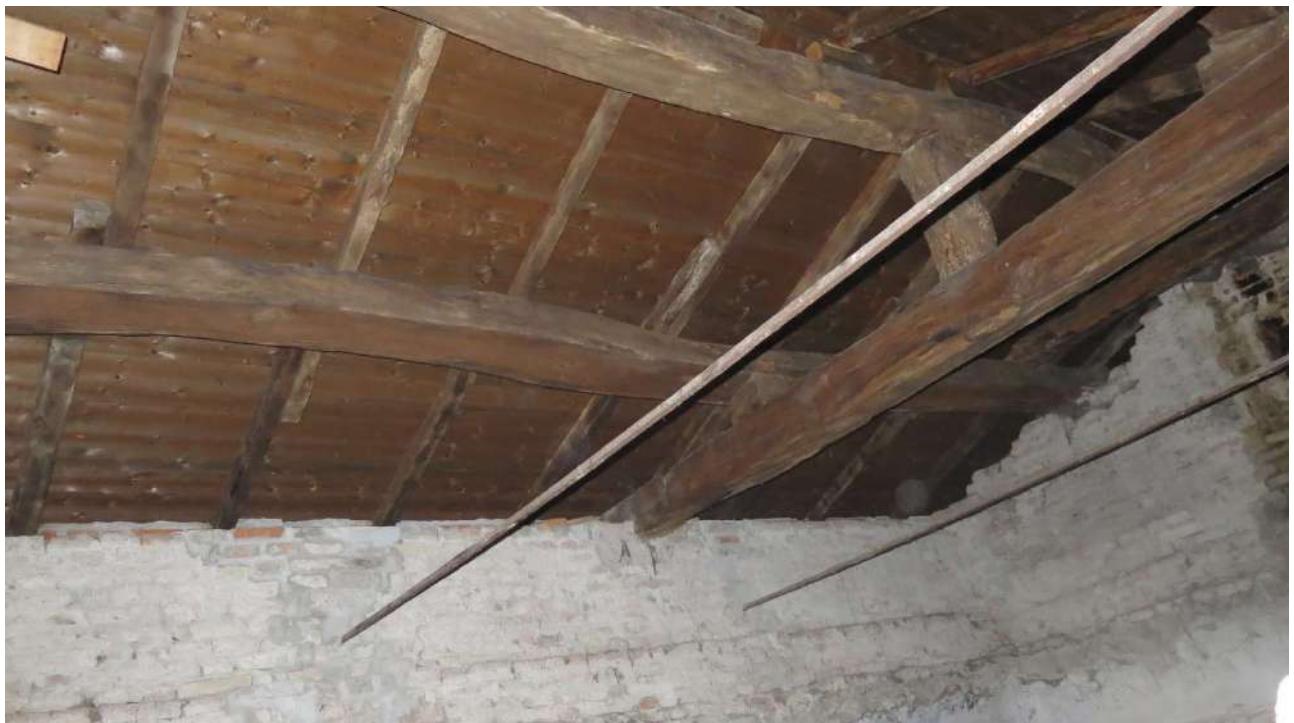
Foto 21: Vista della copertura del locale sottotetto H con le capriate, travi principali, assitto in legno e tiranti oggetto dell'intervento del 2018. Sulla destra si intravede la canna fumaria 30 x 70 che, previo alcune modifiche, verrà utilizzata anche per lo scarico della cappa delle CUCINE FRANCIGENE

- RICONFIGURAZIONE E MIGLIORIA DELLA CANNA FUMARIA OGGI REALIZZATA CON COMIGNOLO IN CEMENTO PREFABBRICATO OVE COLLOCARE LA CAPPA DELLA CUCINA: nella muratura di separazione tra il locale A-B e l'androne del castello è presente una canna fumaria identificata nella foto 21, visibile dal sottotetto. In tale canna fumaria è oggi inserito il tubo di scarico di altri impianti (caldaia di riscaldamento del piano terra del Castello). Inoltre in copertura sopra detta canna fumaria è presente un comignolo cemento prefabbricato non coerente con l'edificio storico. Il progetto prevede dunque una minima riconfigurazione di tale comignolo al fine di renderlo compatibile con la tubazione di scarico della cappa della cucina, conservando anche le tubazioni delle due caldaie attuali esistenti. Si rimanda al paragrafo sugli impianti.

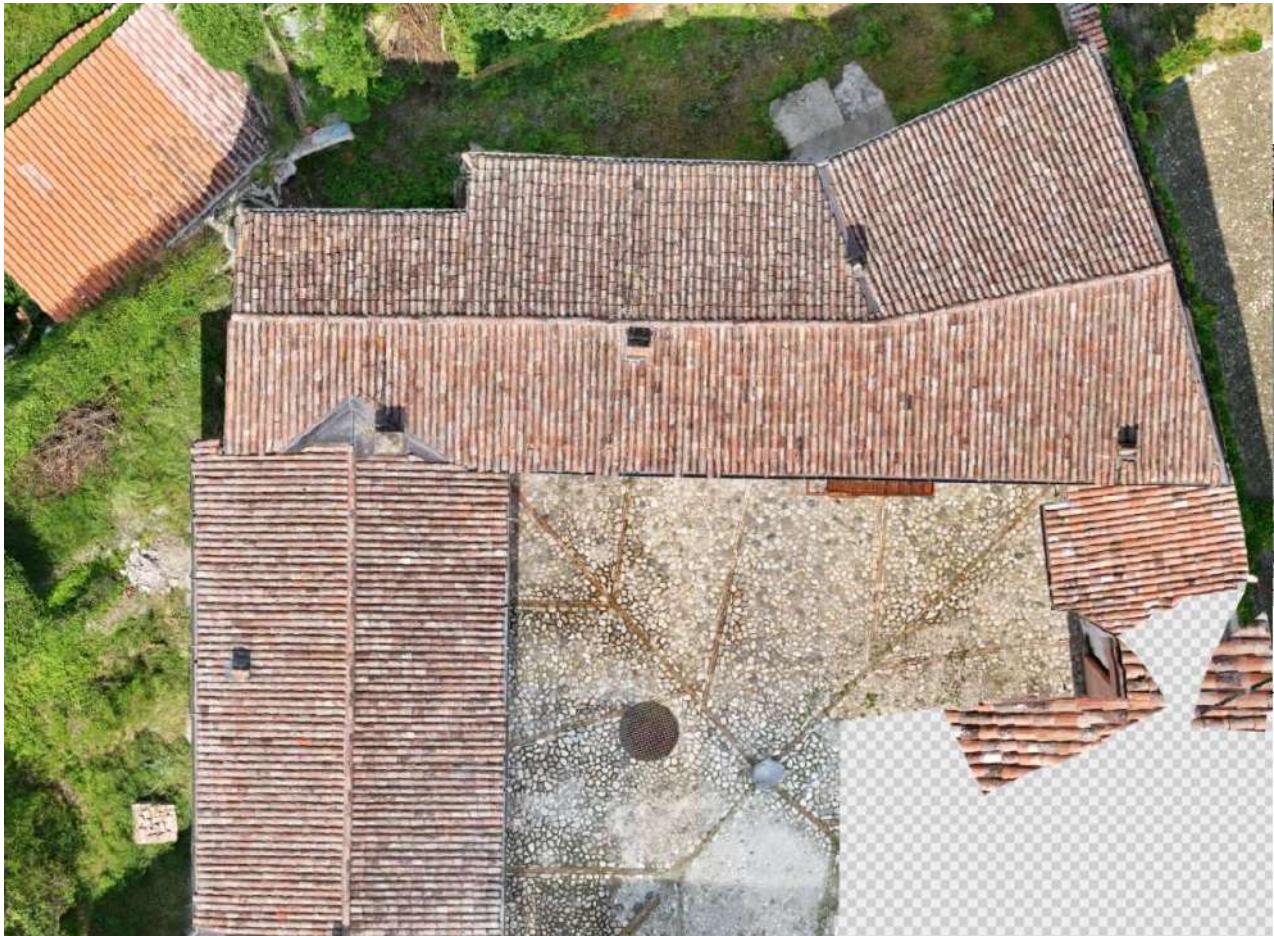
Foto 23: Vista aerea delle coperture eseguita con drone (giugno 2024)

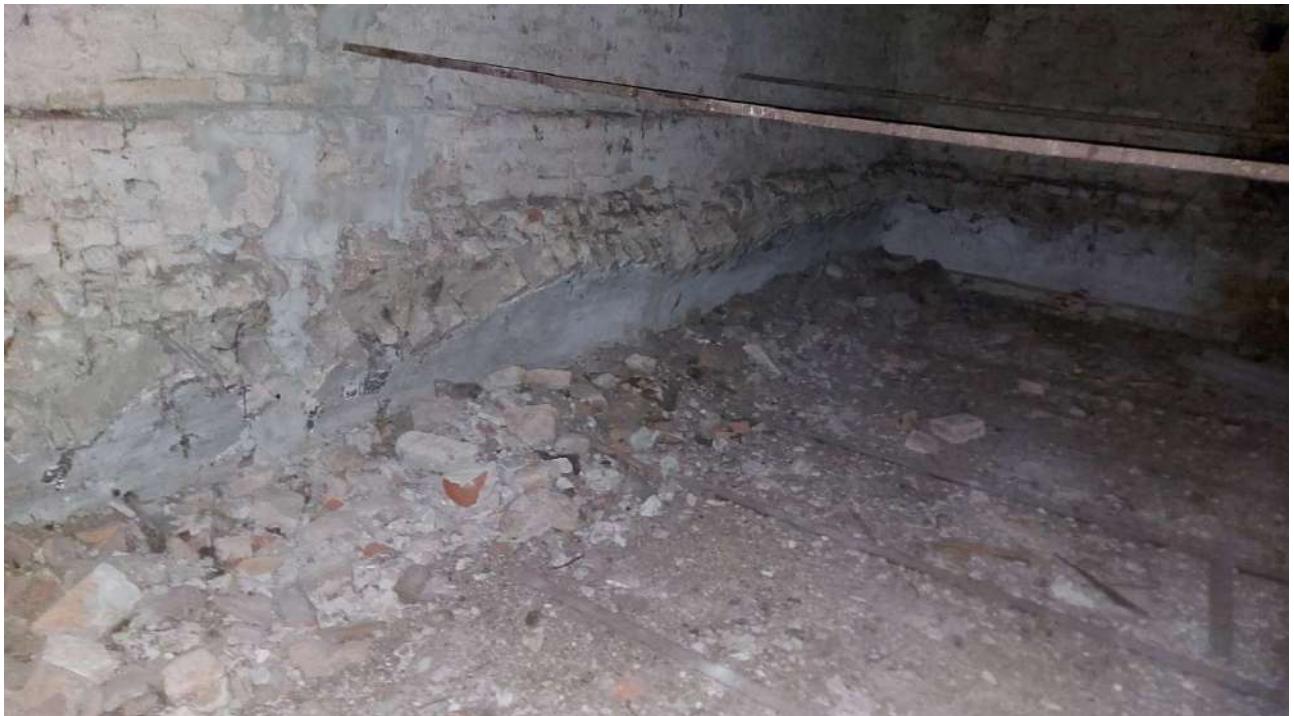
Figura 28_ Fotografia attuale dal sottotetto locali A-B-C-D-E con la soletta realizzata nel seconda metà del '900 con putrelle in ferro e tavelloni

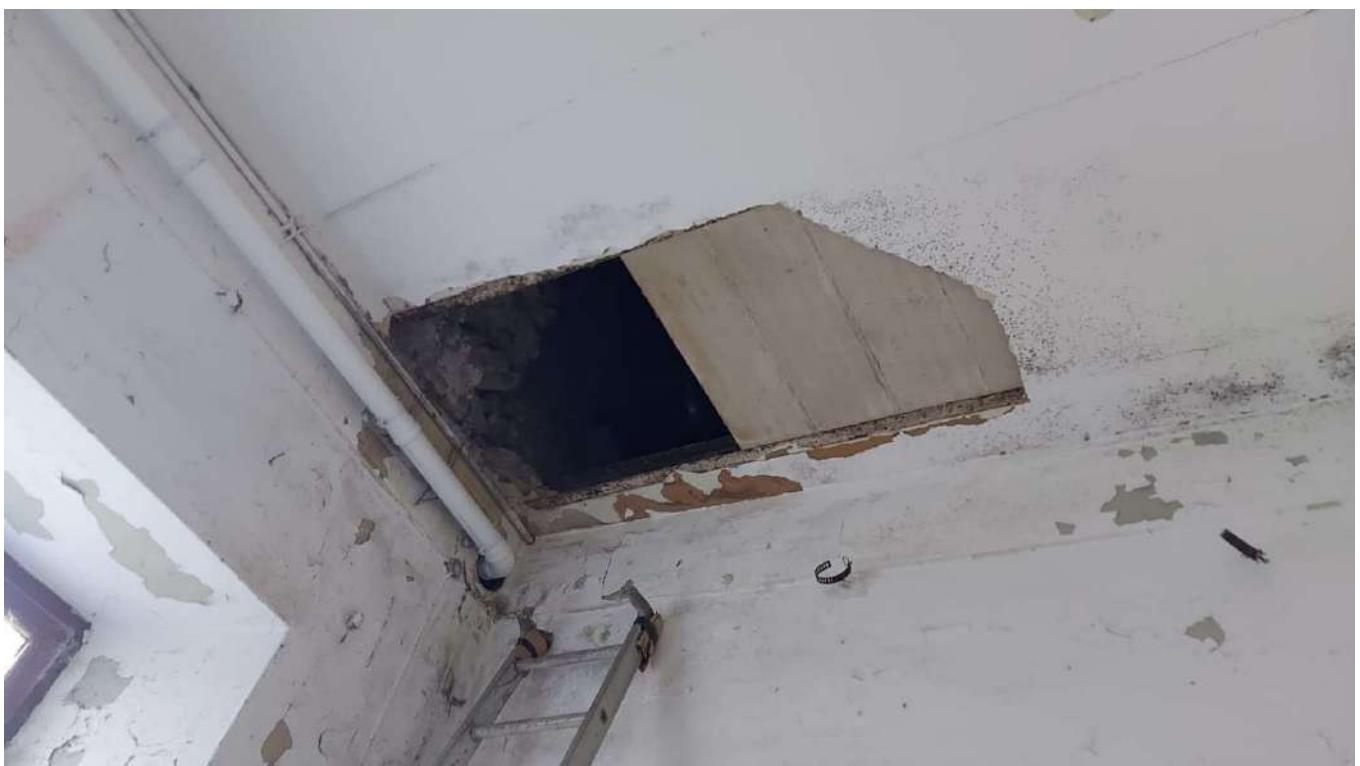
Figura 29_ Fotografia attuale da soffitto locale C con un varco di accesso esistente. E' visibile la soletta realizzata nel seconda metà del '900 con putrelle in ferro e tavelloni. Tale tipologia di copertura – peraltro in precarie condizioni di conservazione – è la stessa dei locali A-B-C-D-E

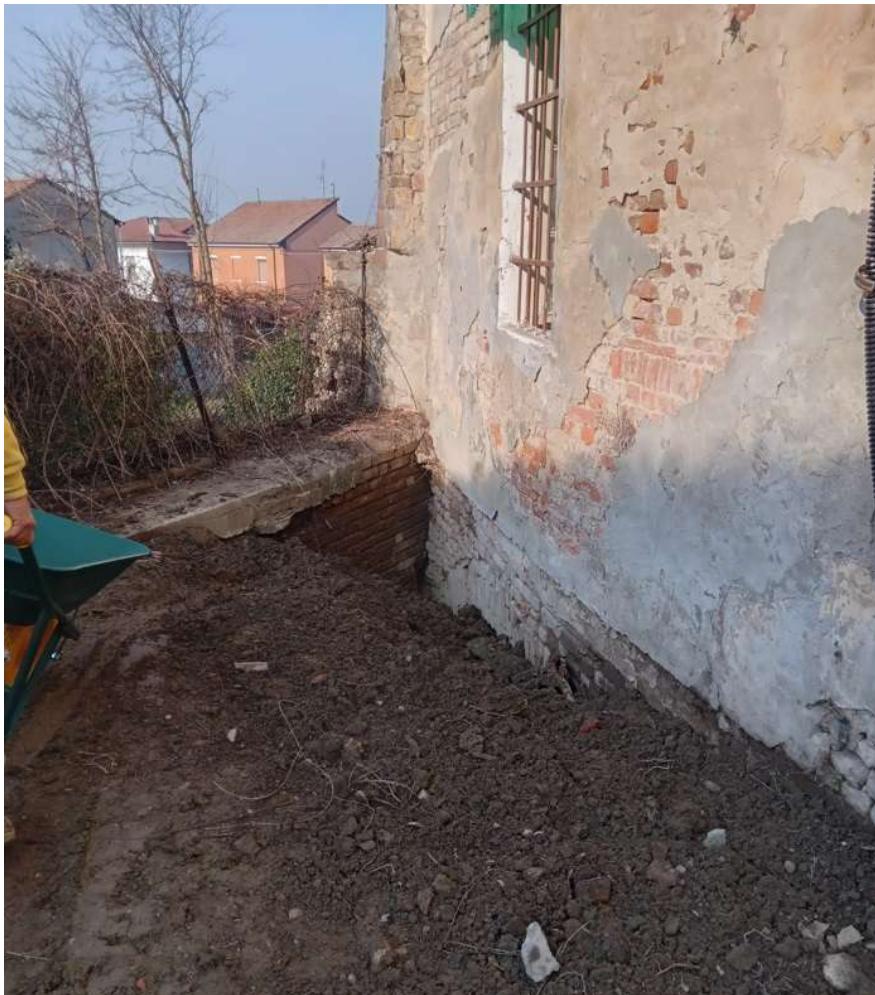
figura 32: fotografia dello scavo eseguito nel 2022/2023 all'esterno dell'edificio a ridosso della facciata sud-ovest dei locali F con presenza della fondazione ad arco

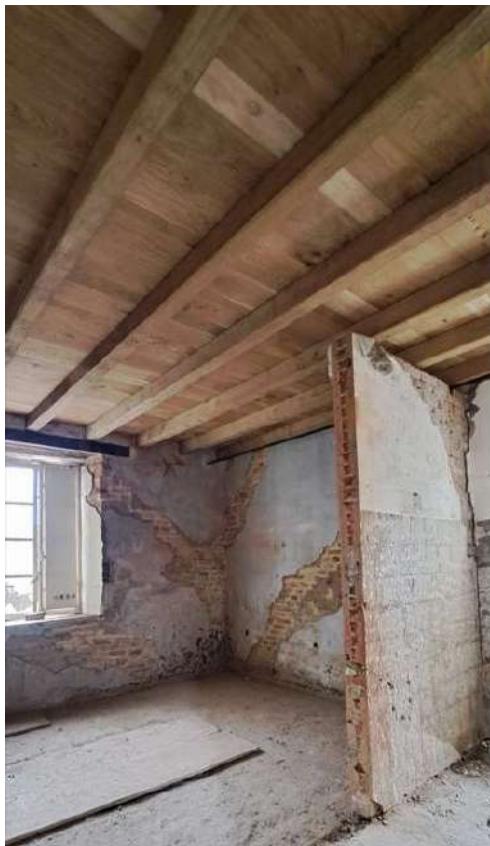
figura 36: fotografia del locale F con soletta restaurata ed interventi di cuciture armate/cuci scuci già eseguite

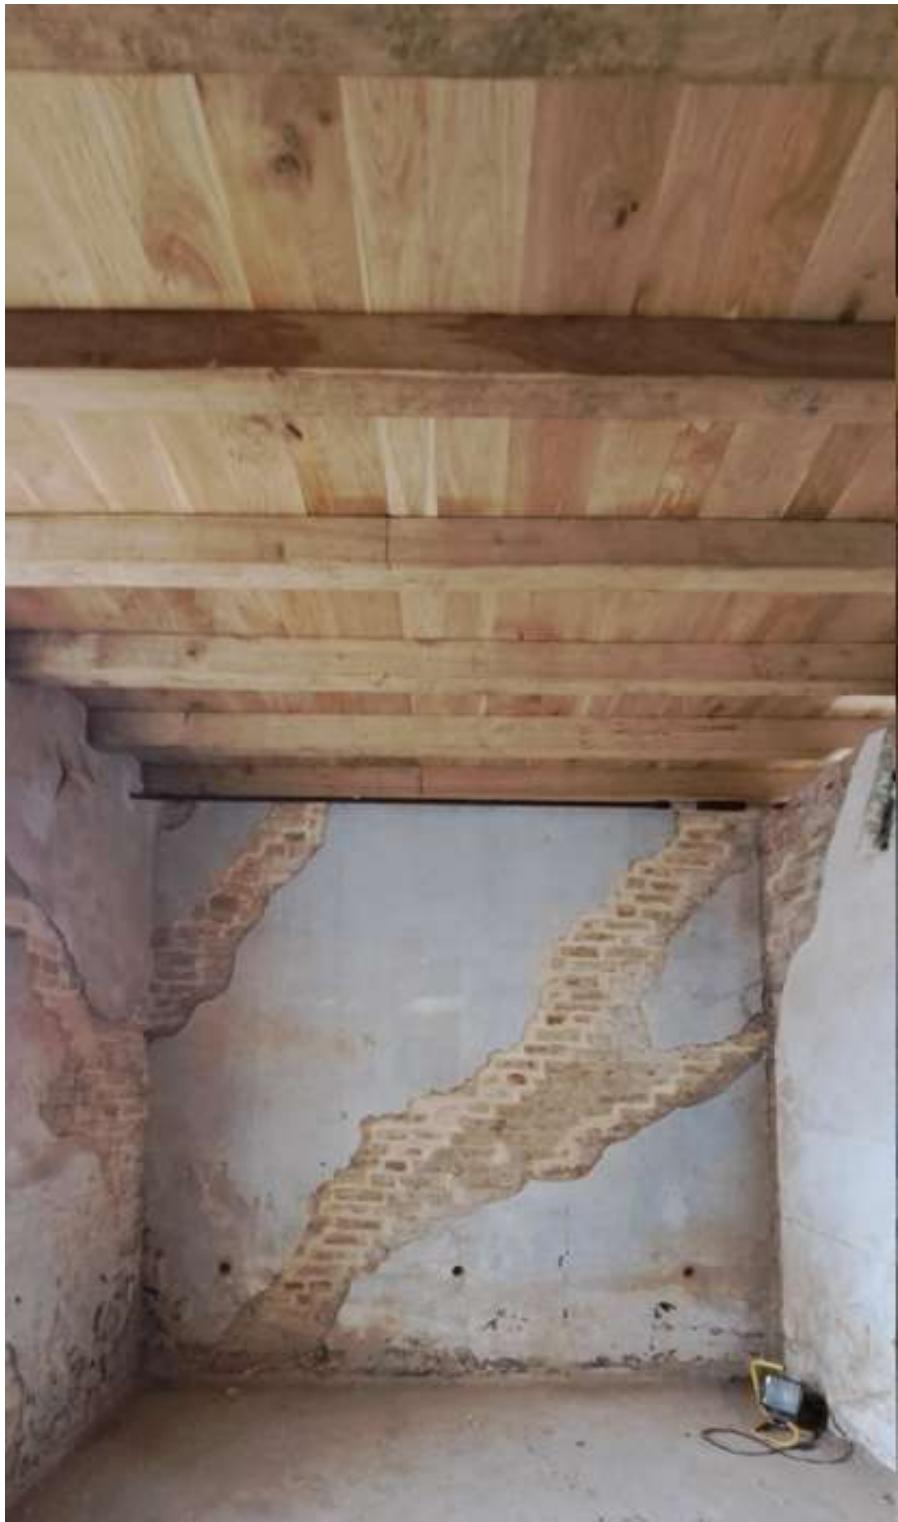
figura 37: fotografia del locale F con soletta restaurata ed interventi di cuciture armate/cuci scuci già eseguite

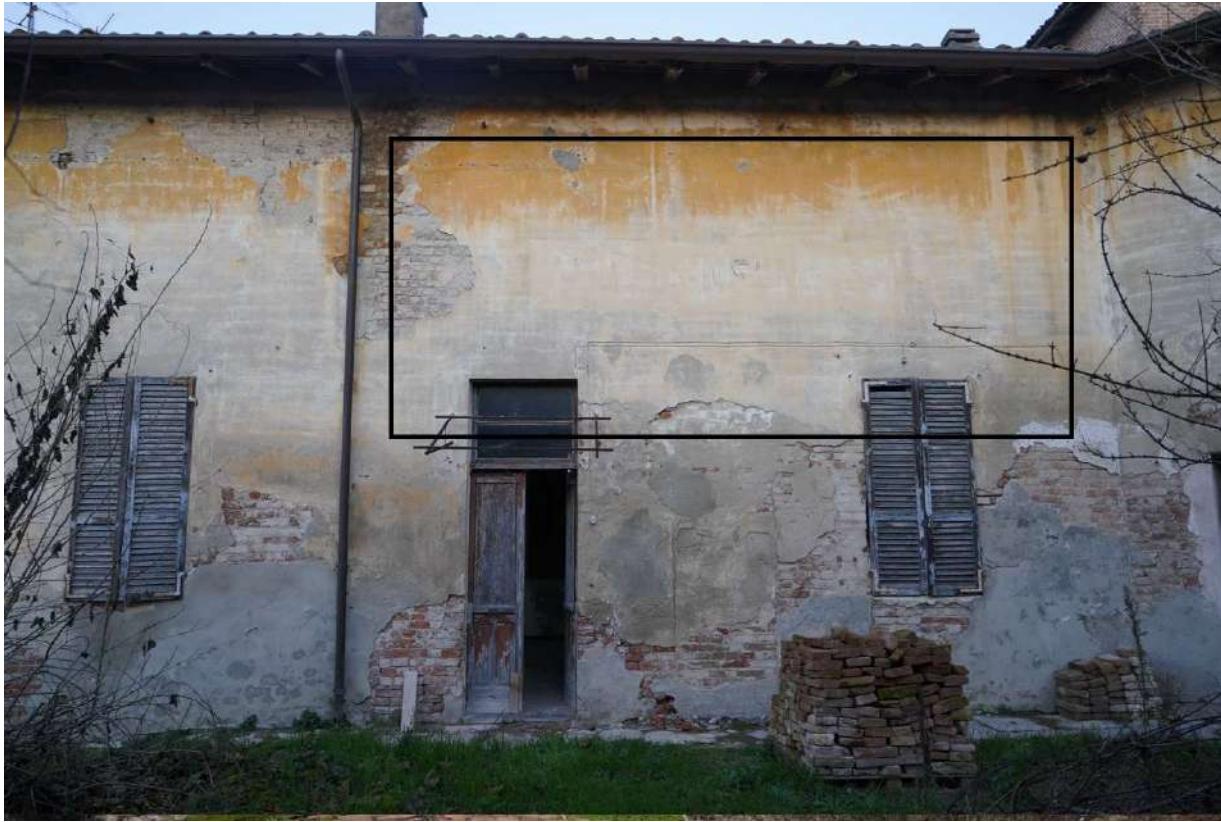
Figura 45: Vista ala sud-ovest che evidenzia il lacerto di testo che identificava l'asilo nido un tempo presente
