**COMUNE DI MORBEGNO**

**P.E.B.A.**

## **SPAZIO URBANO E EDIFICI**

### **All. A – Schede ricognitive e programmatiche degli interventi sugli attrattori pubblici**

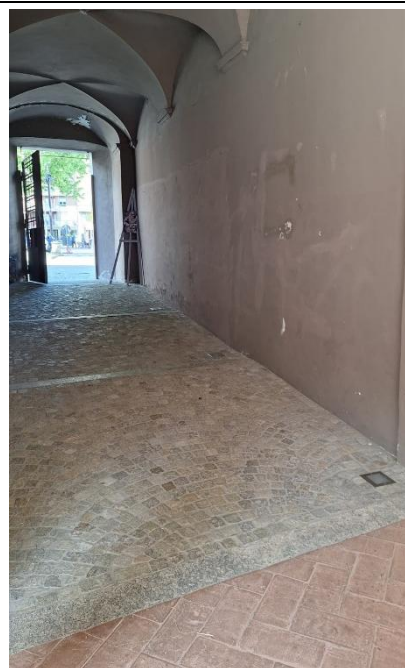
*Ingresso al Chiostro Nord*

**Pendenza eccessiva**

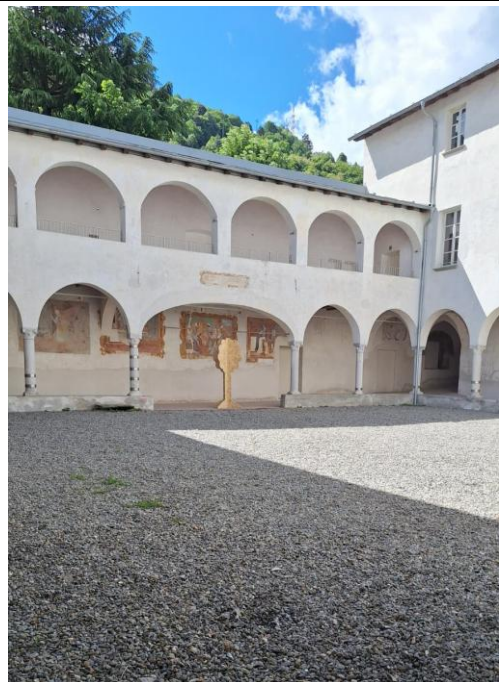
*Pavimentazione Chiostro Sud*

**Presenza di ghiaino**

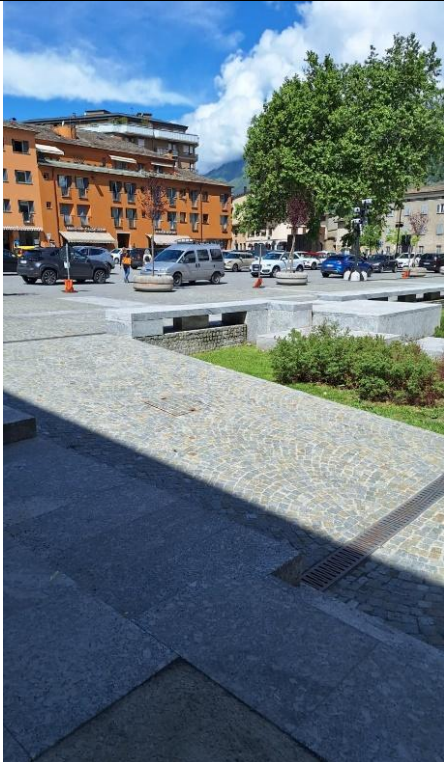
*Rampa esterna ingresso Ostello*

Rampa esterna troppo ripida

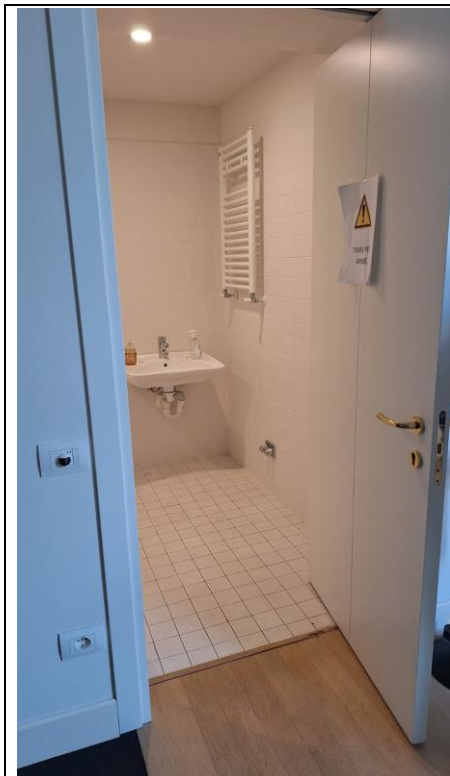
*Servizi igienici dell'ostello esterni alle camere*

**Mancanza maniglioni**

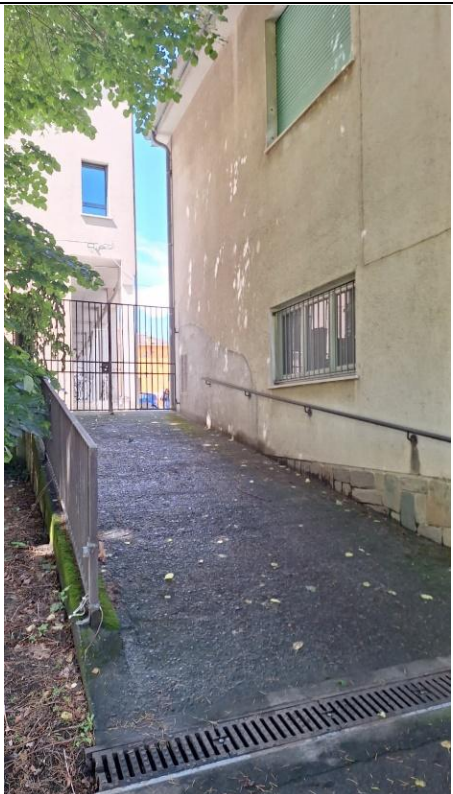
Rampa discesa piano seminterrato

Troppo ripida

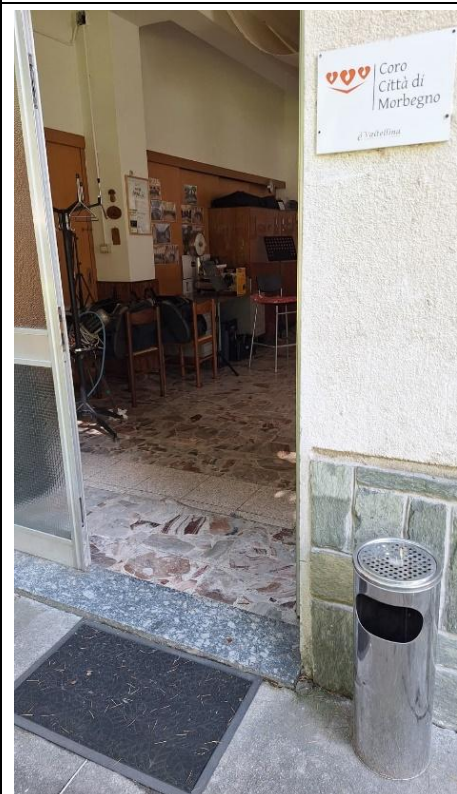
Ingresso locali seminterrato

Presenza di discontinuità

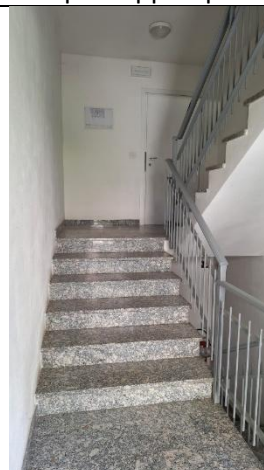
*Scale e vano ascensore*

Manca il contrasto alzata-pedata e nastro antiscivolo, manca corrimano sulla sinistra (in corso di realizzazione l'ascensore)

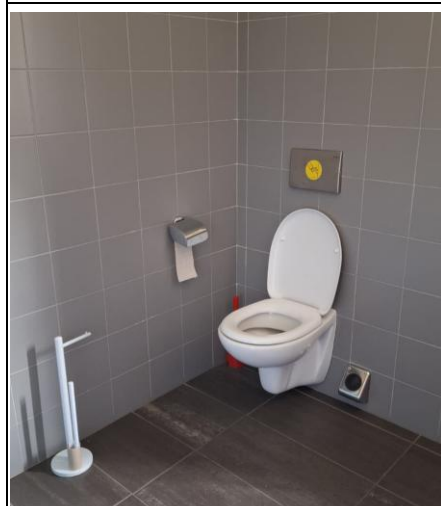
*Servizi igienici accessibili Centro del lavoro*

**Mancano i maniglioni**

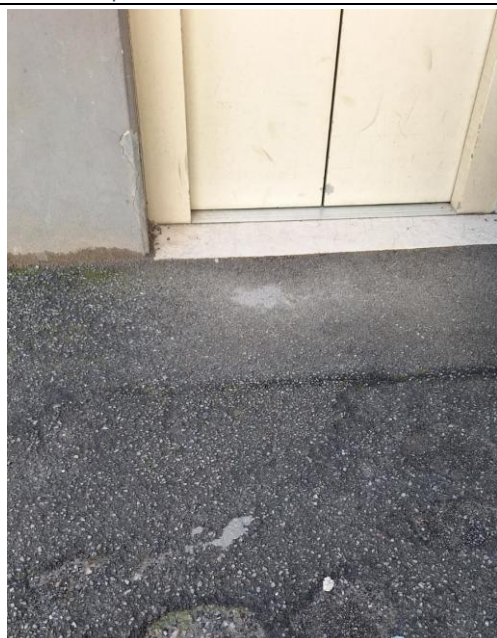
*Pavimentazione cortile e percorso per ascensore*

**Pavimentazione irregolare, presenza di buche**

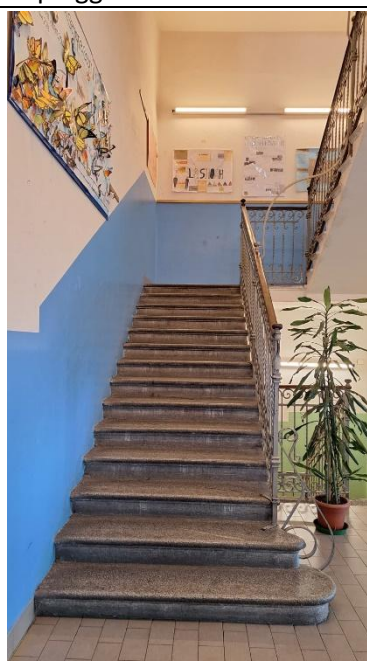
*Scale di collegamento*

Mancanza di contrastoalzata/pedata; di nastro antiscivolo e di corrimano sulla sinistra

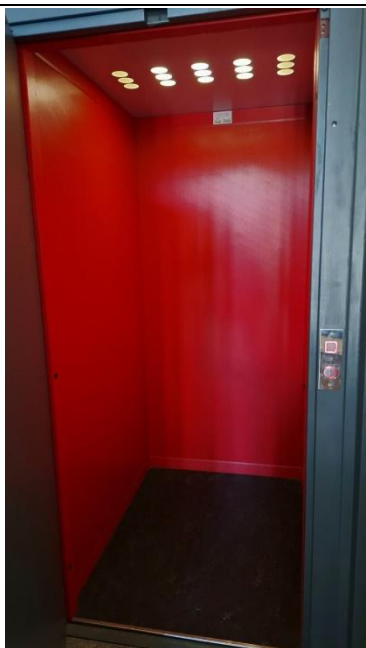
*Montacarichi collegamento piano terra/primo piano*

Montacarichi molto lento e poco luminoso

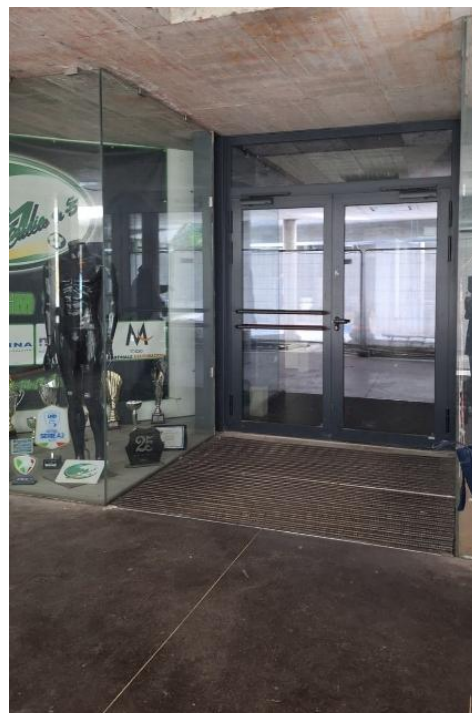
*Ingresso spogliatoi accessibile*

Presenza di gradini
