Oggetto : Richiesta di intervento da parte di questo comitato di quartiere presso l'Amministrazione Comunale di Forli per poter rendere la Via Borghetto Rotondo un luogo dignitoso .

RELAZIONE TECNICA

Descrizione dello stato di fatto della via Borghetto Rotondo del quartiere Ronco di Forlì

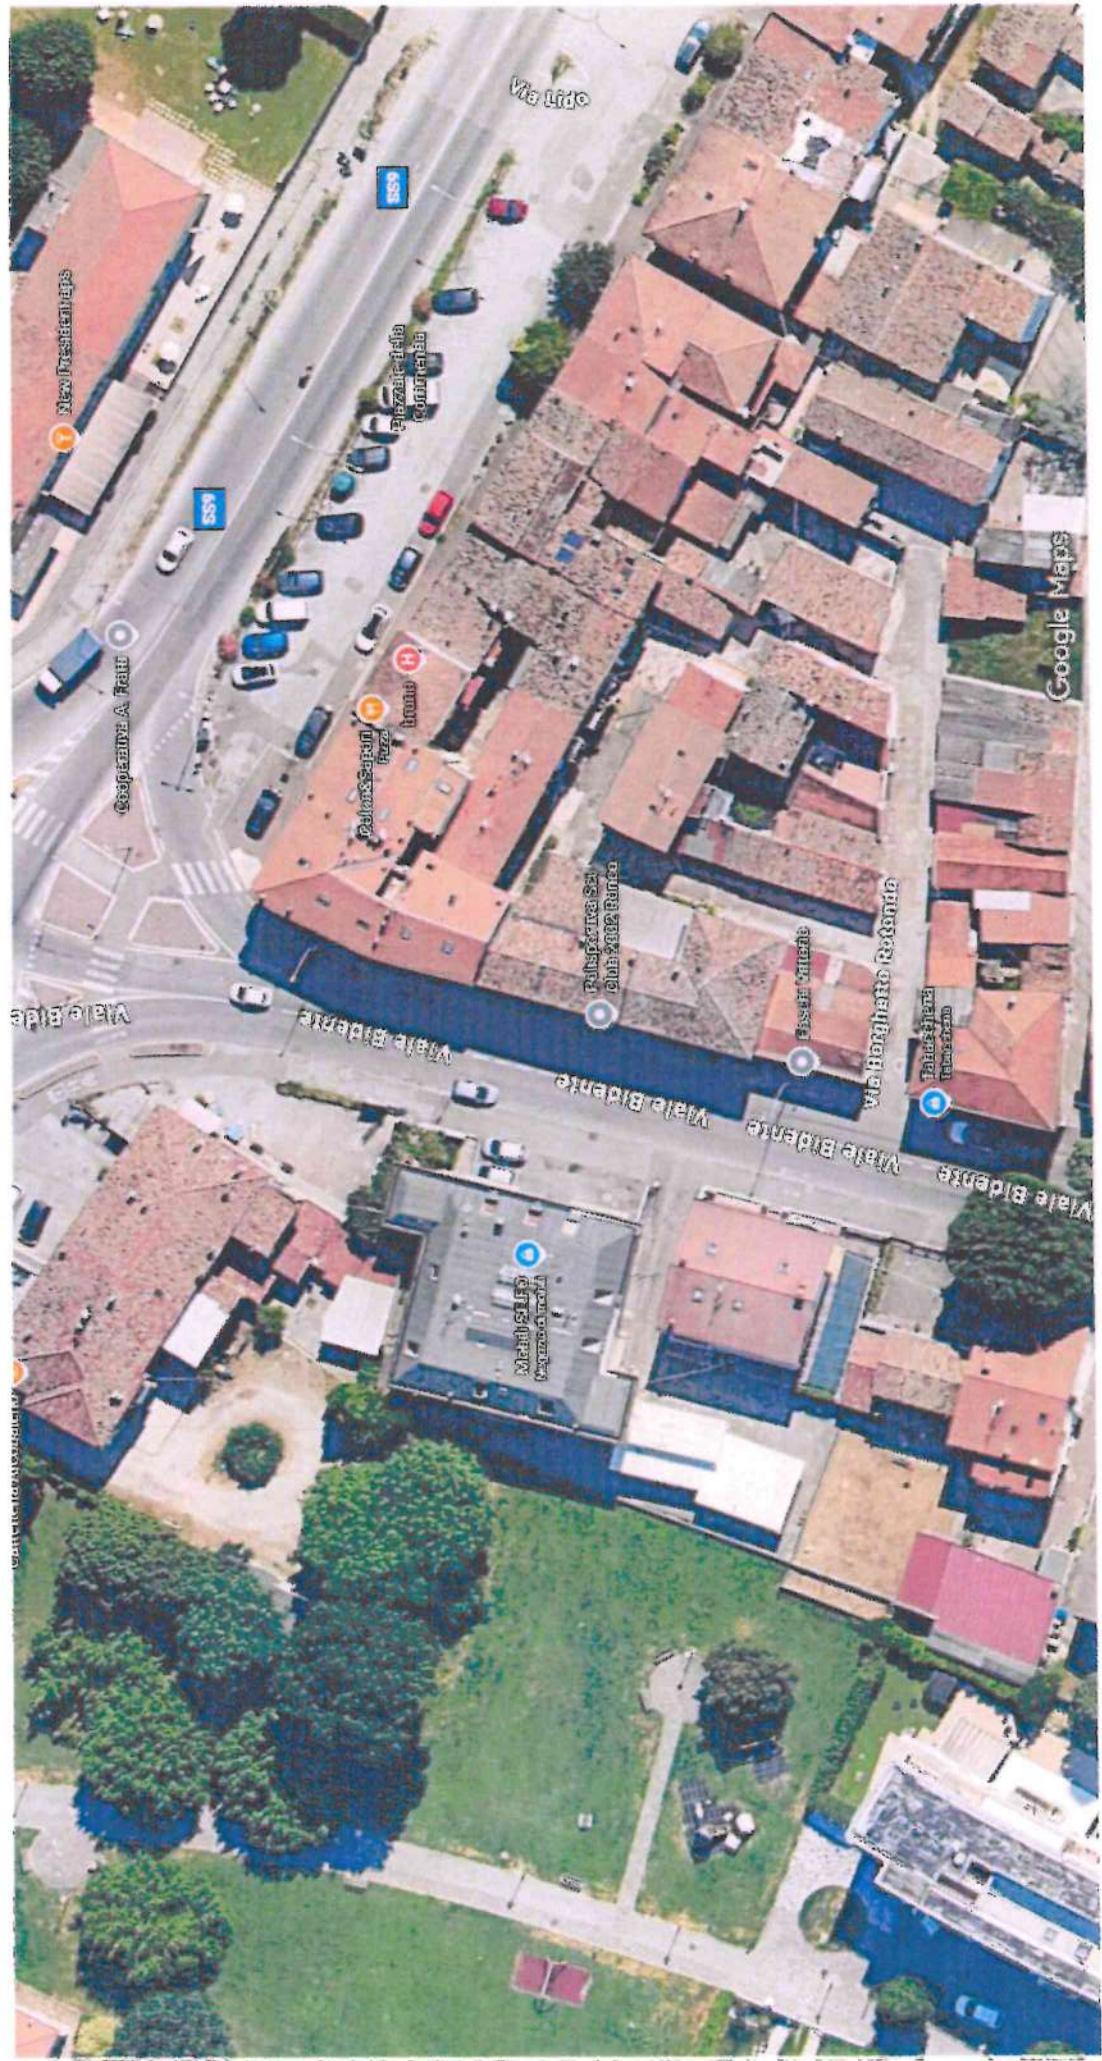
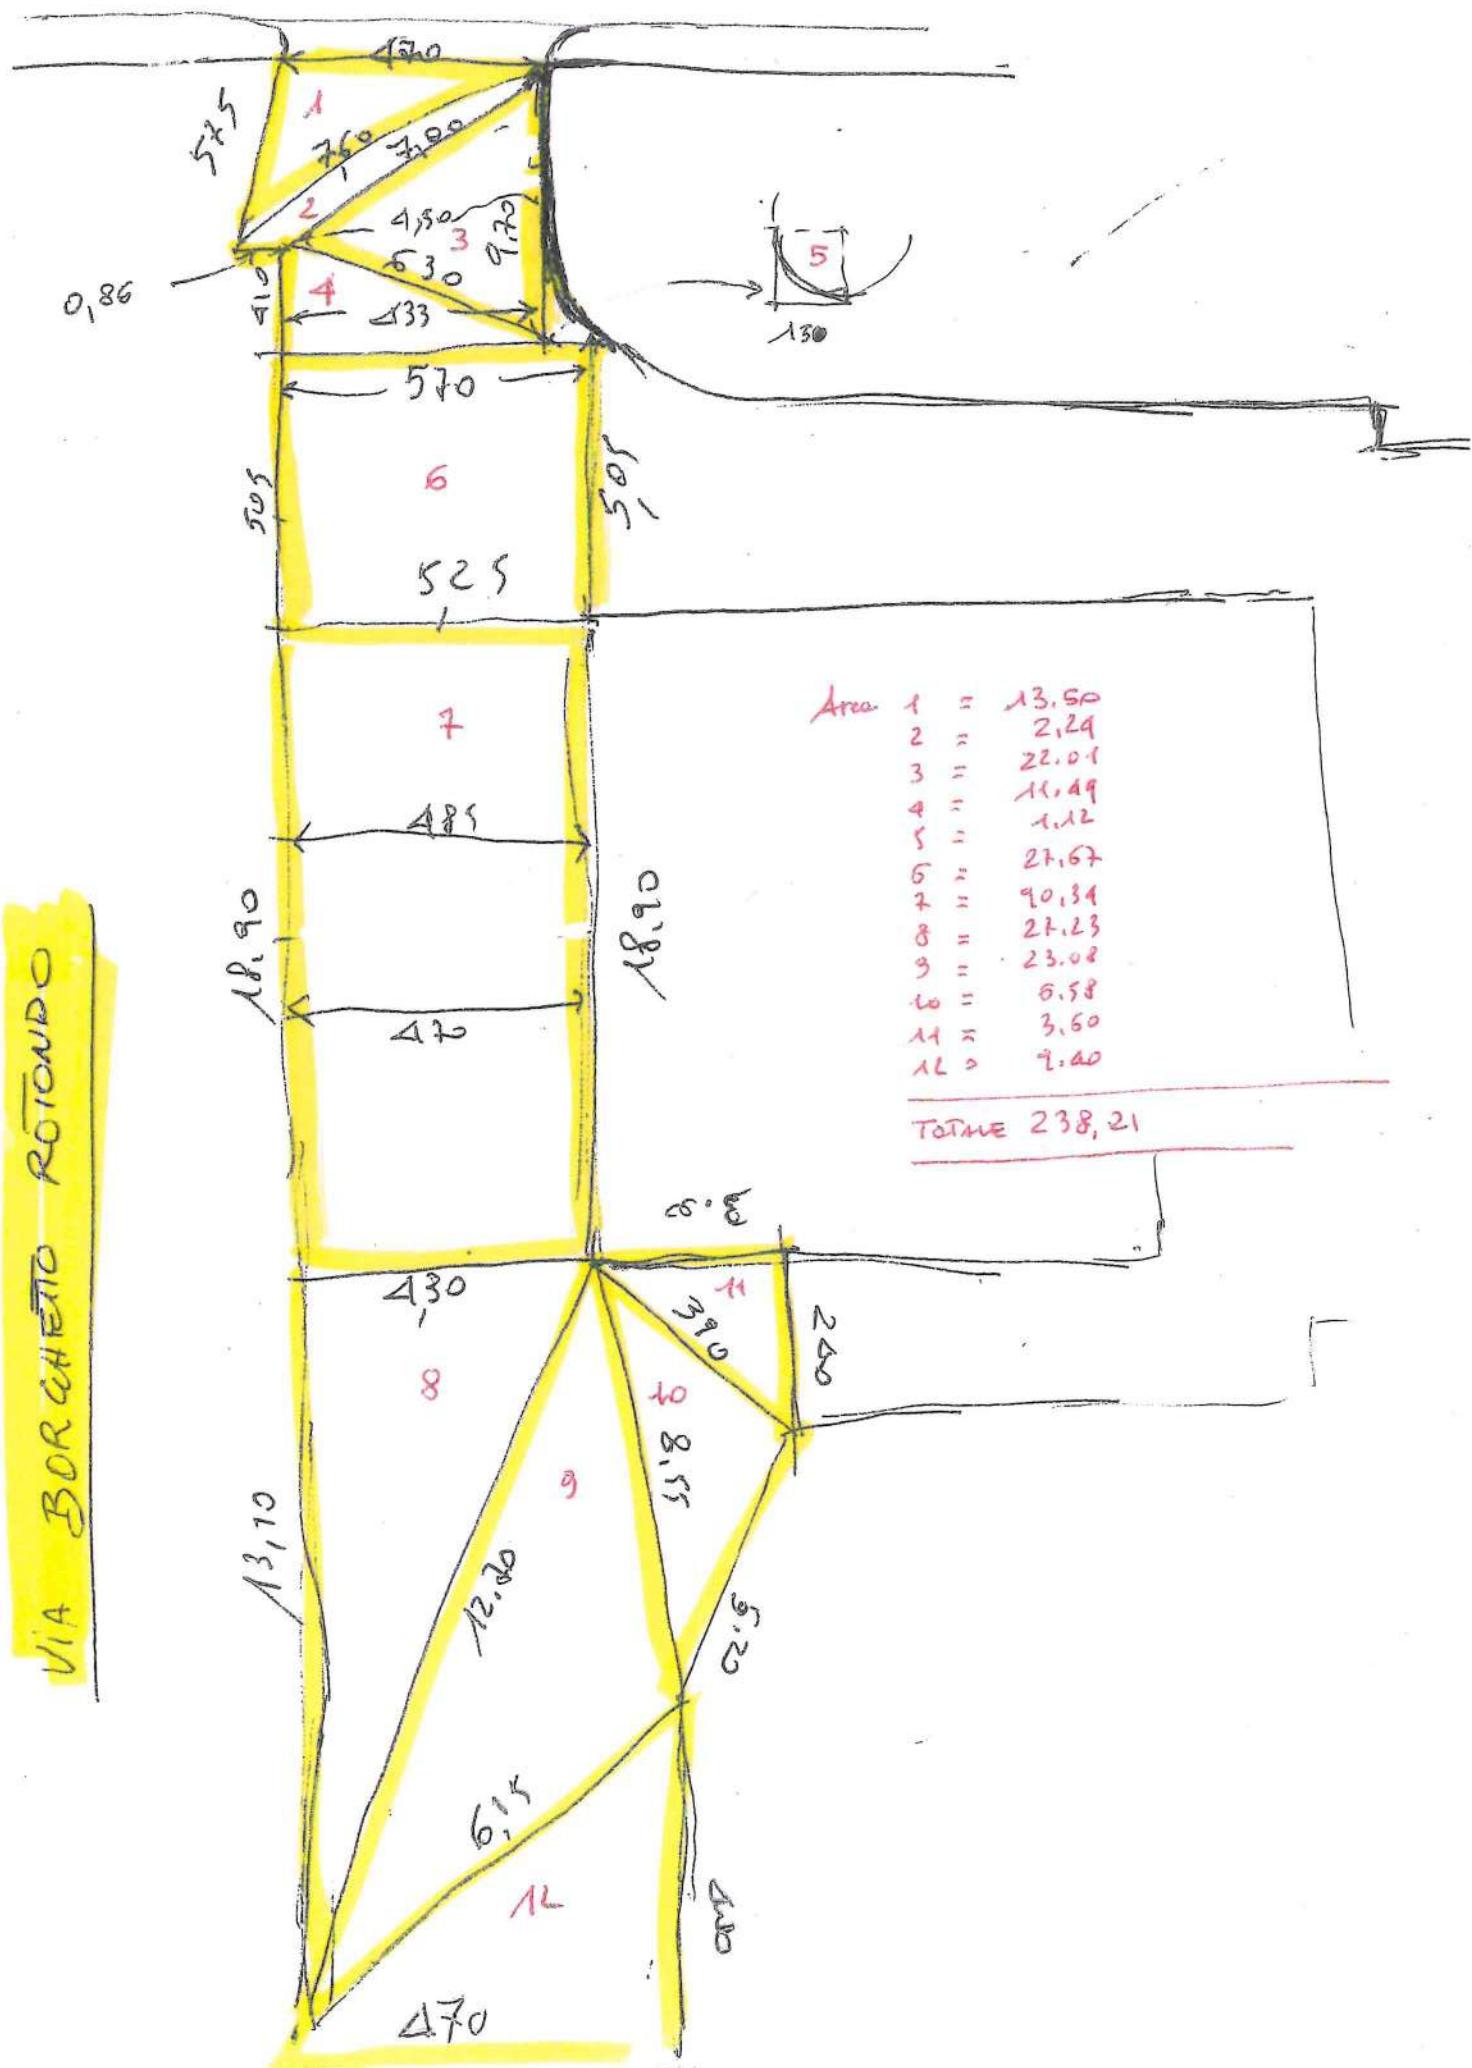
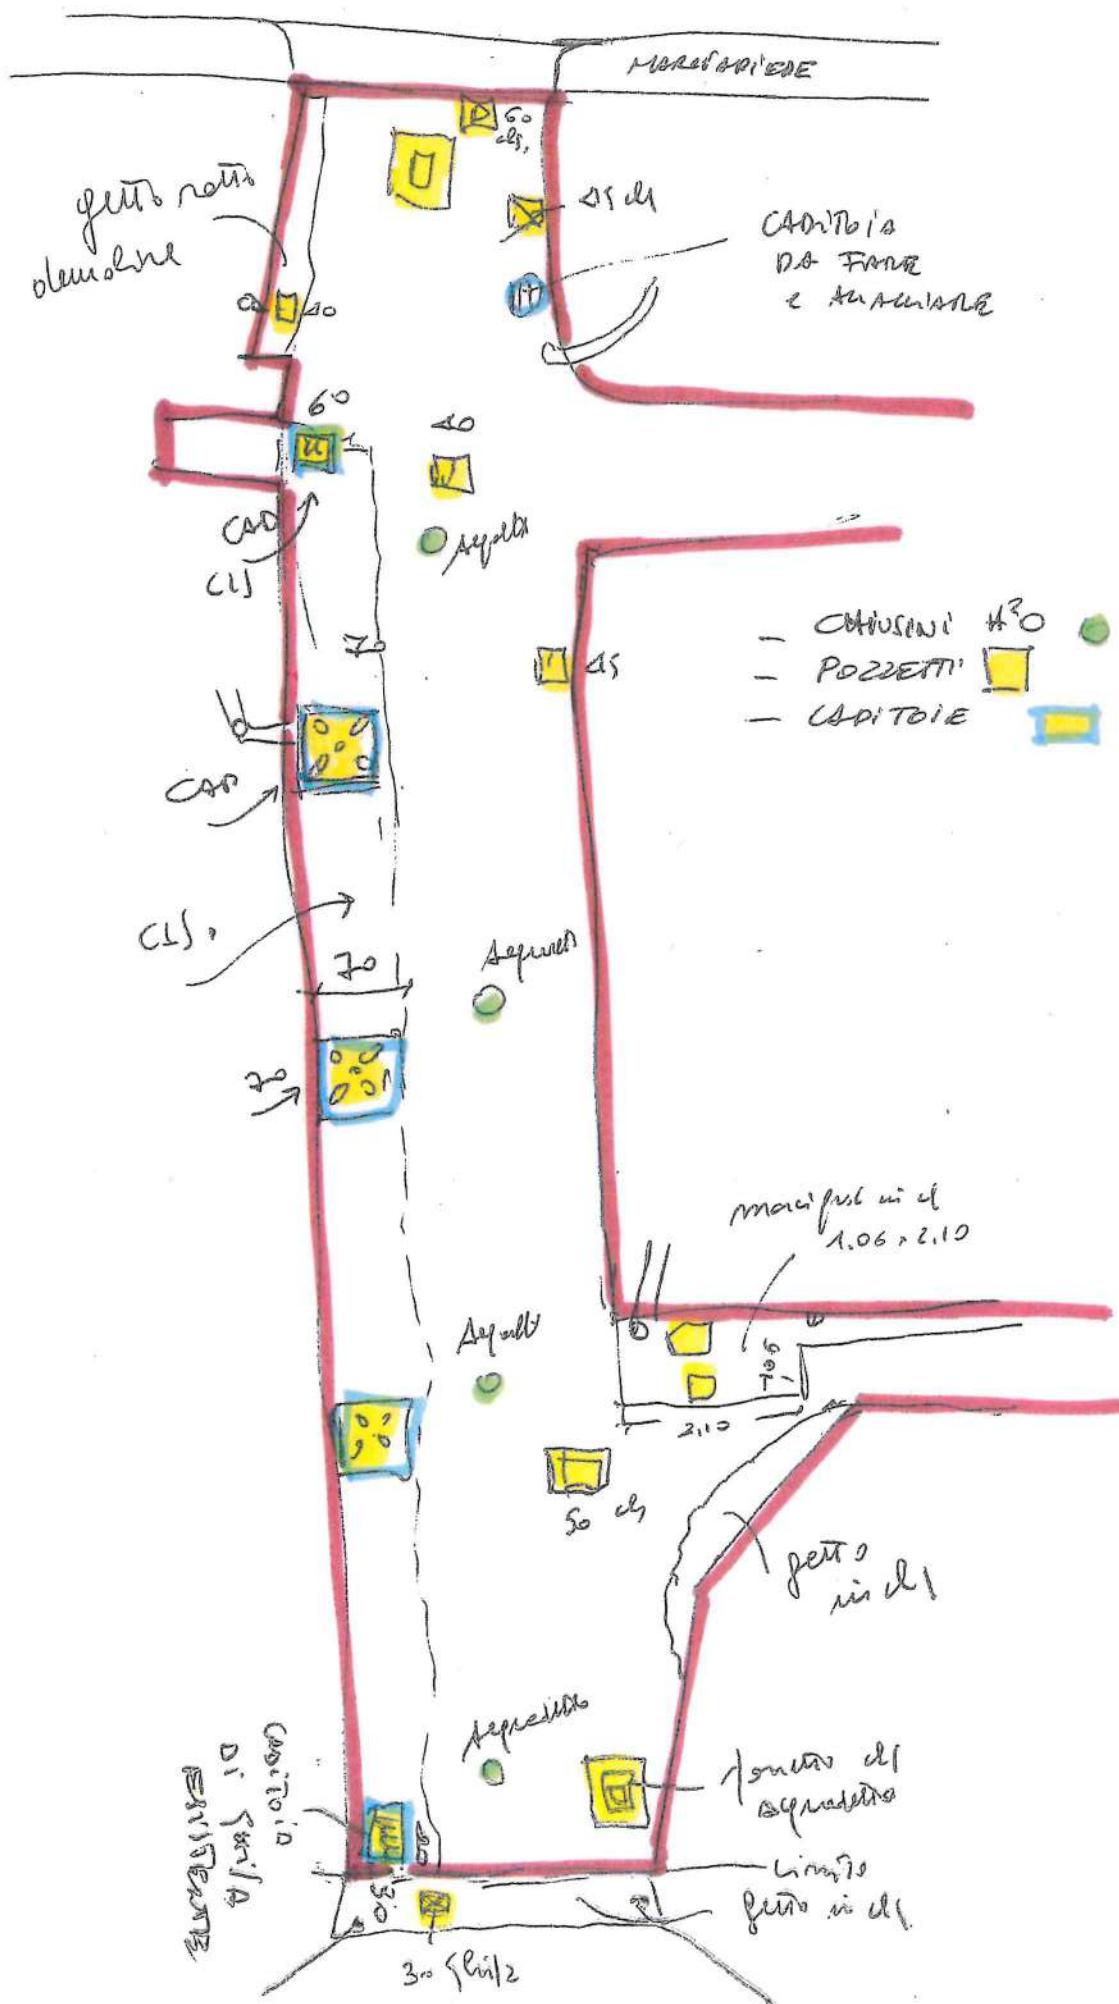
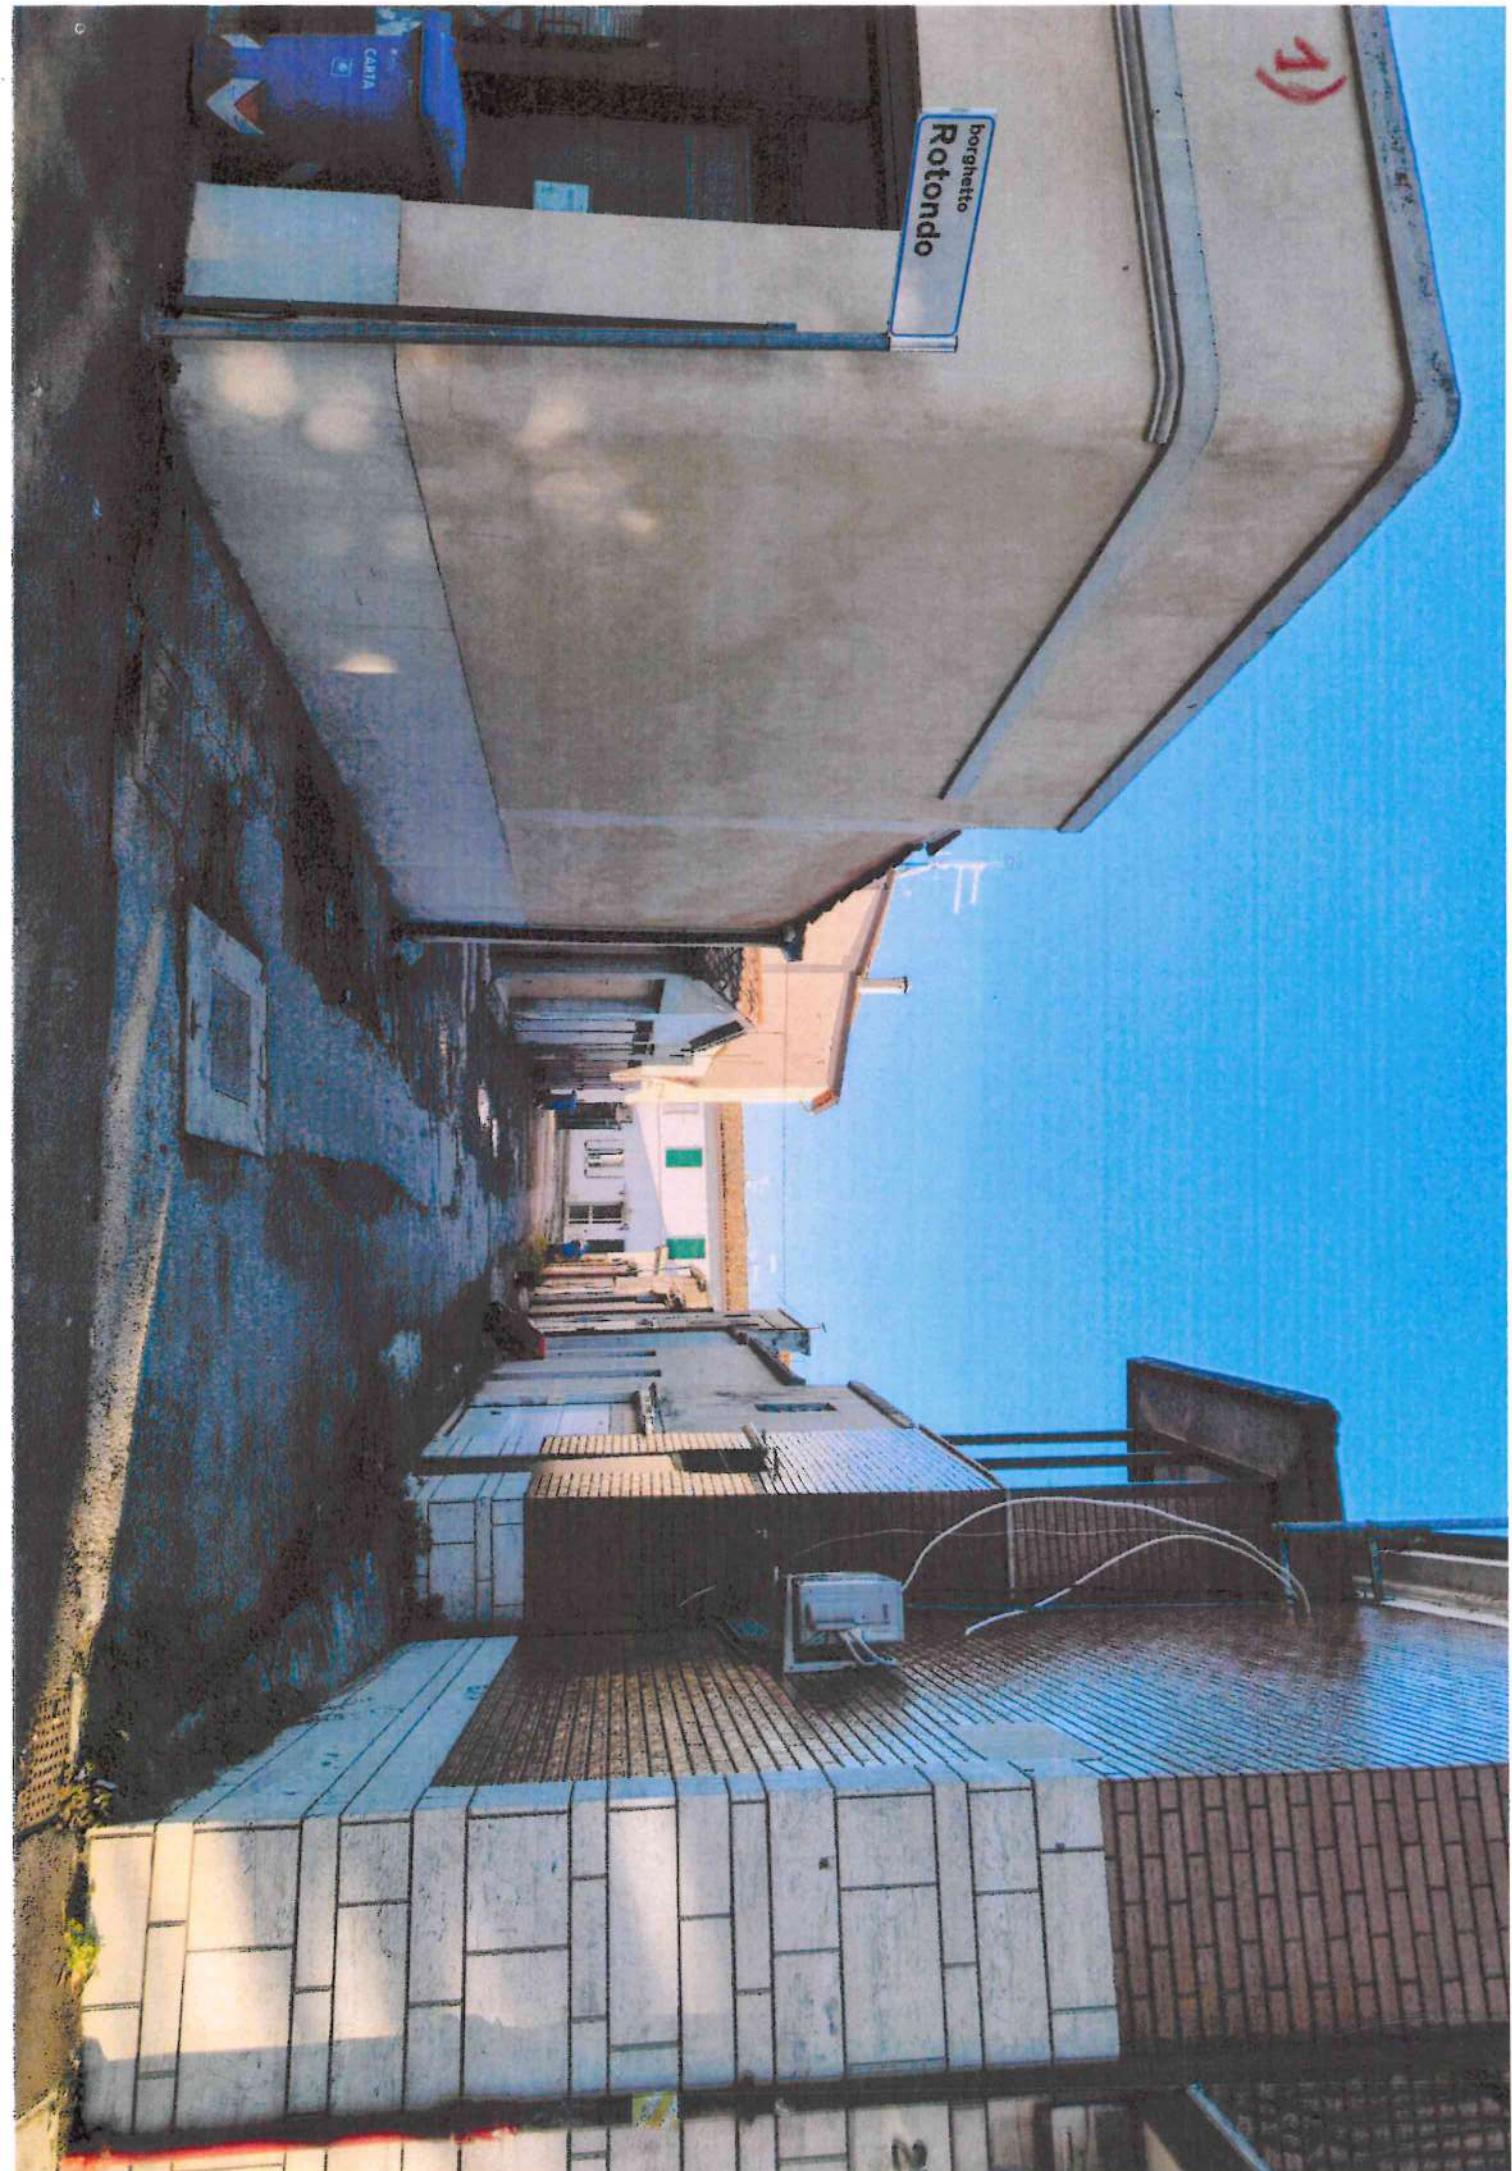
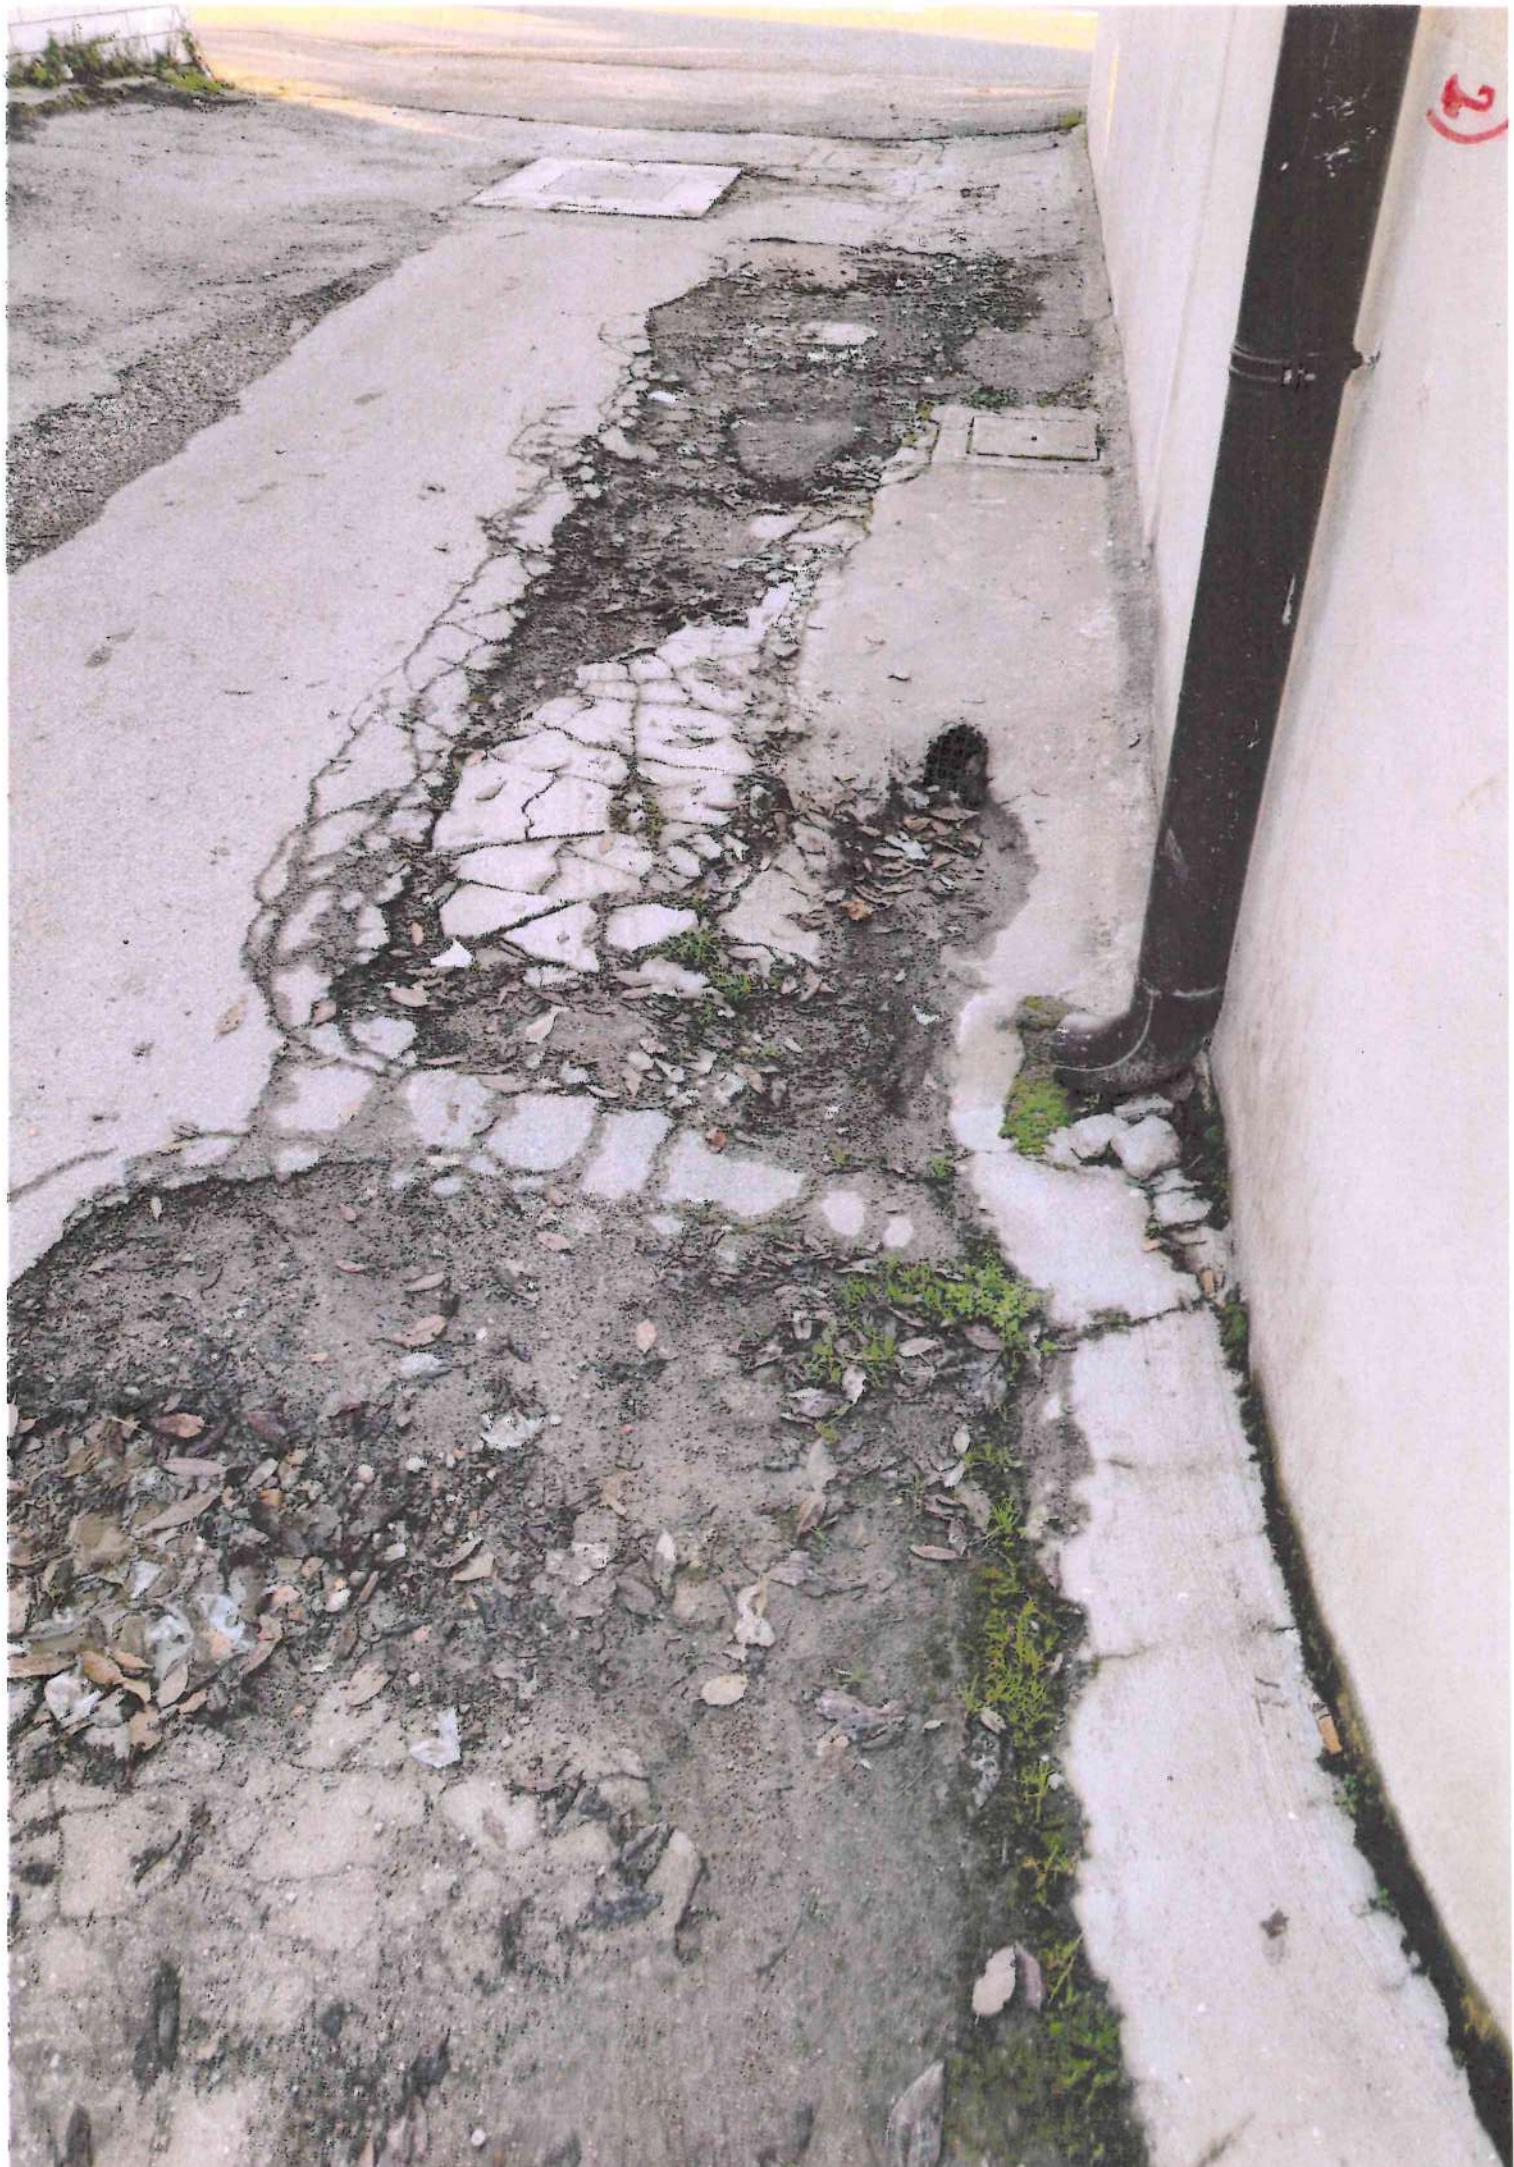
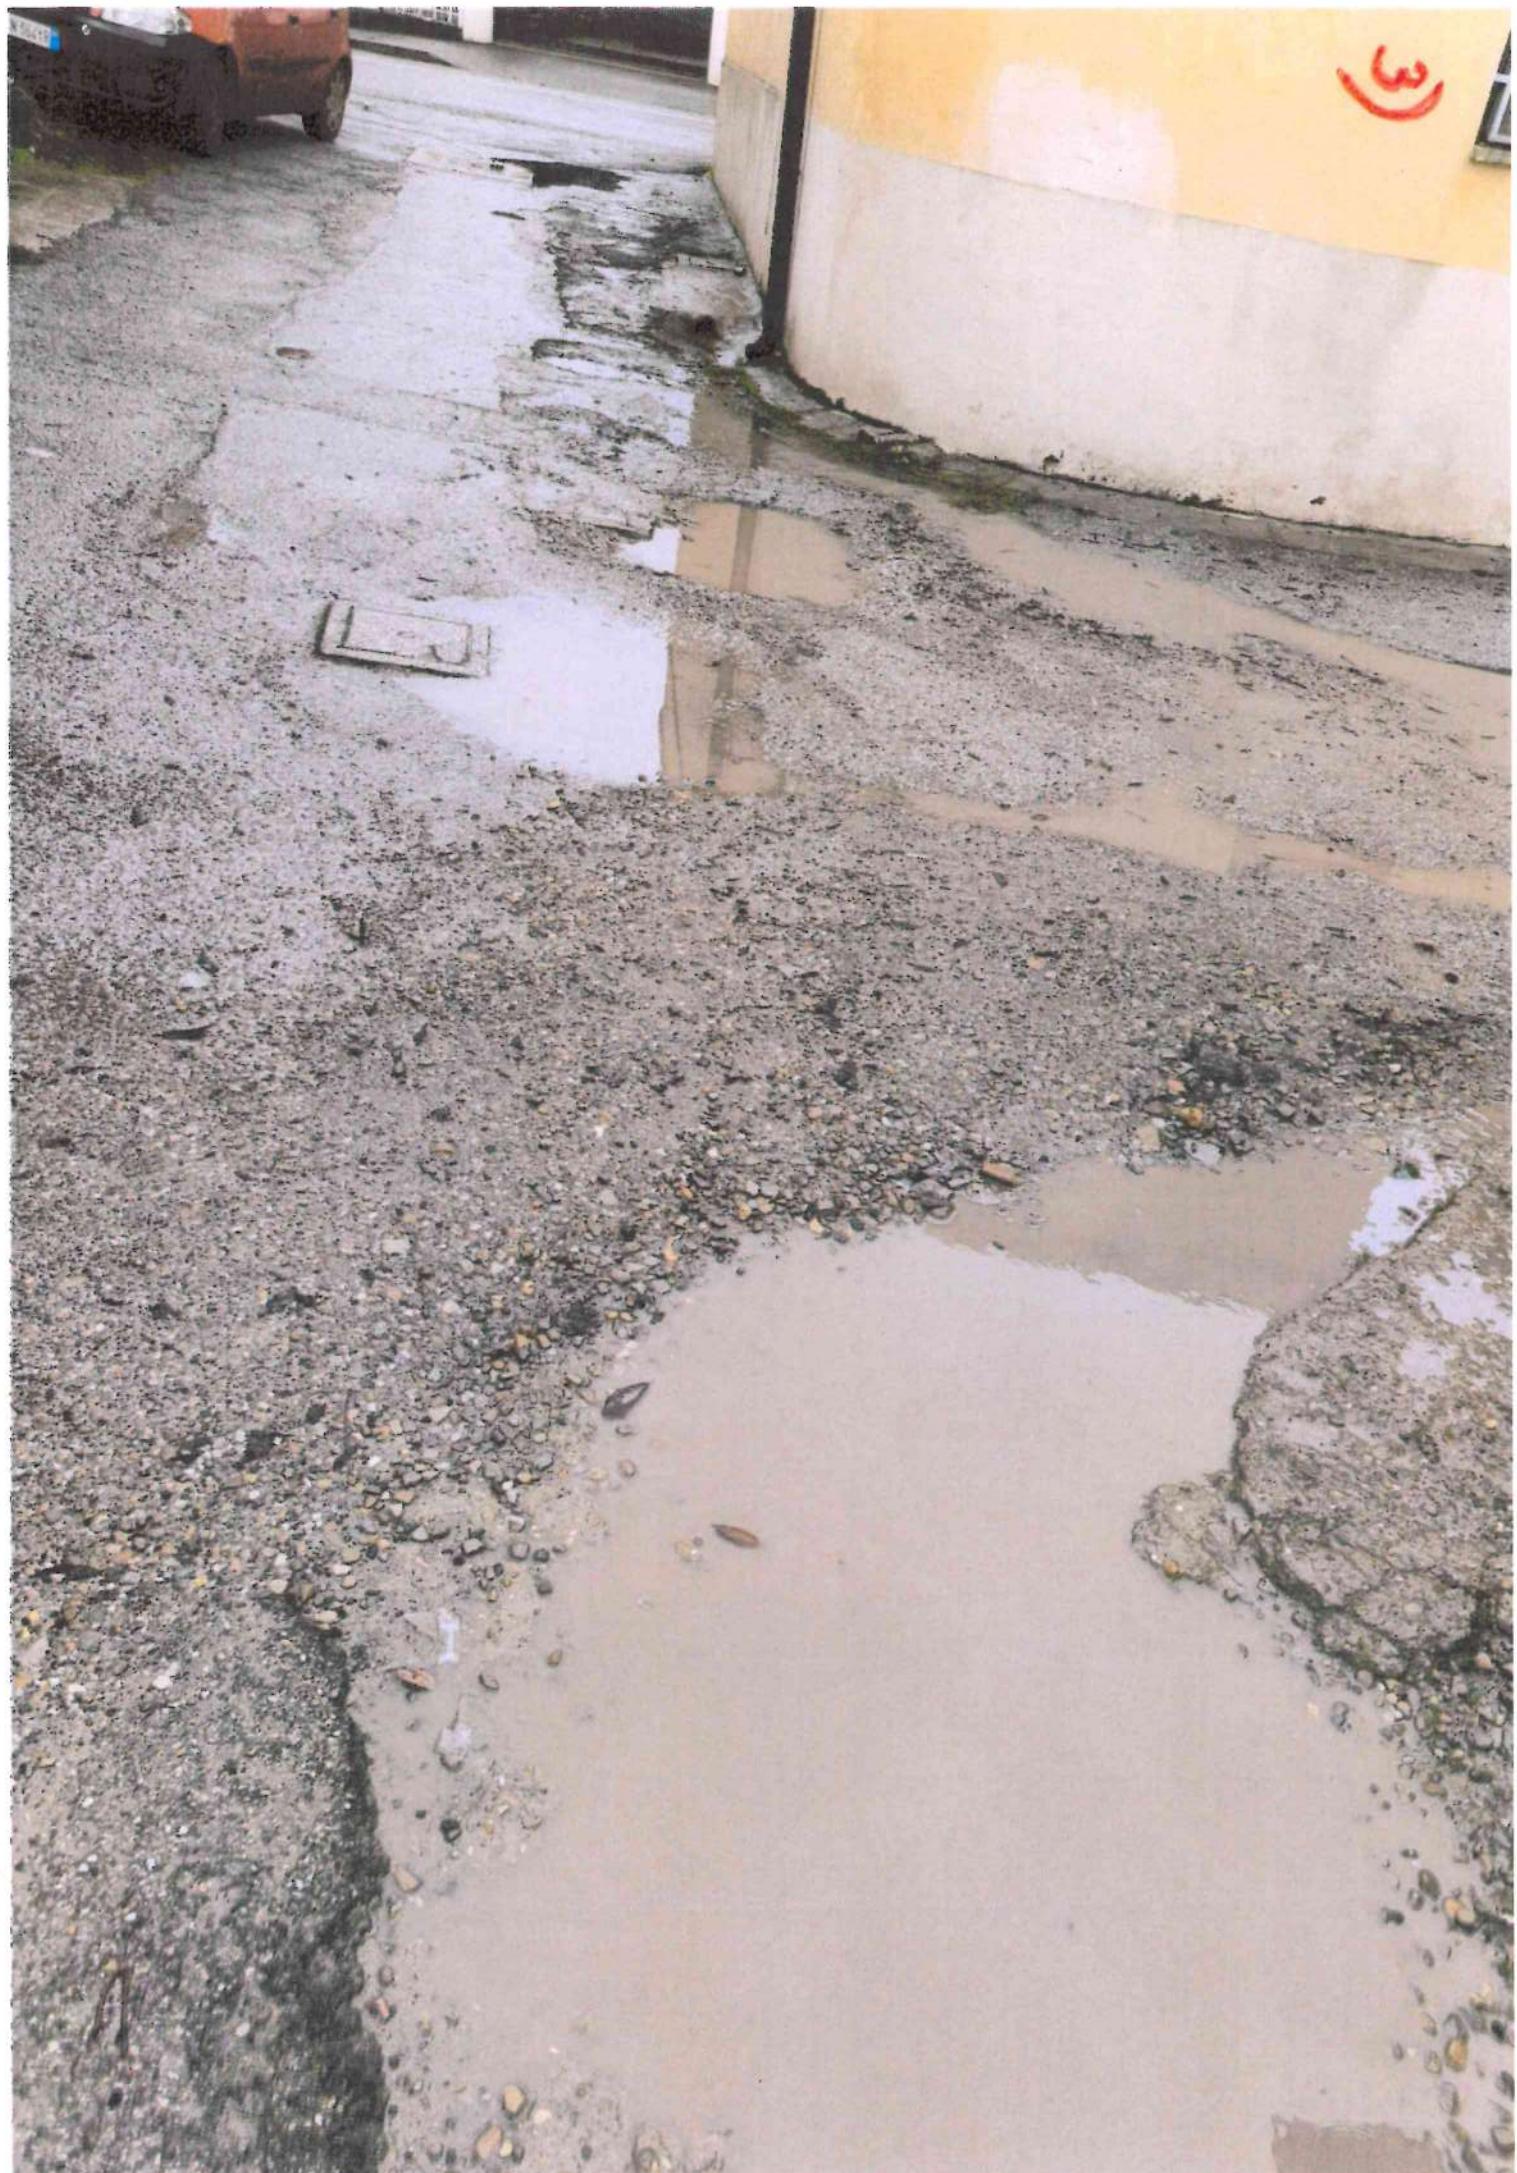
Il percorso ad anello di servizio alle abitazioni si presenta in uno stato con pavimentazioni diverse : in marmette di graniglia , in calcestruzzo e parte in asfalto degradato con buche e ristagni d'acqua.

L'impianto fognario è obsoleto quando piove la via si allaga (vedi foto) perché in alcuni punti mancano gli scarichi (a volte realizzati in modo improvvisato – vedi foto – senza pozzetto , griglia e con diametro inappropriato della linea) altre caditoie di raccolta sono molto vecchie in cls. murate senza controtelaio per cui non sono ispezionabili perché "annegate" nel calcestruzzo o nell'asfalto - sono "collegate" in superficie fra loro da un getto in cls frammentato e disgregato non più recuperabile alla funzione di canaletta di raccolta.

I pozzi con coperchi in cemento faticano a sopportare il carico -alcuni sono rotti - andrebbero sostituiti con coperchi in ghisa idonei anche ai carichi semi-pesanti .

La sede stradale è in pessime condizioni , molto disgregata composta in parte con porzioni in asfalto , in parte in misto stabilizzato con buche fin troppo pericolose , in parte con piccole porzioni di calcestruzzo anche disgregato. (vedi foto)

Per sistemare la via occorre scaricare la parte superficiale con trasporto a rifiuto dei materiali eccedenti (calcestruzzo – asfalto – misto) livellare e risagomare la sede stradale , mettere in quota i pozzi sostituendo i coperchi in cemento con altri in ghisa carrabile , verificare con Hera lo stato di fatto degli impianti Fognari e degli altri impianti (dimensioni , pozzi . allacci) ed infine riasfaltare .
