**AGGIORNAMENTO DEL DOCUMENTO
SEMPLIFICATO DEL RISCHIO IDRAULICO
COMUNALE DI GANDINO (BERGAMO)**

A - RELAZIONE GENERALE

ai sensi del R.R. 7/2017 e s.m.i.

AGOSTO 2025

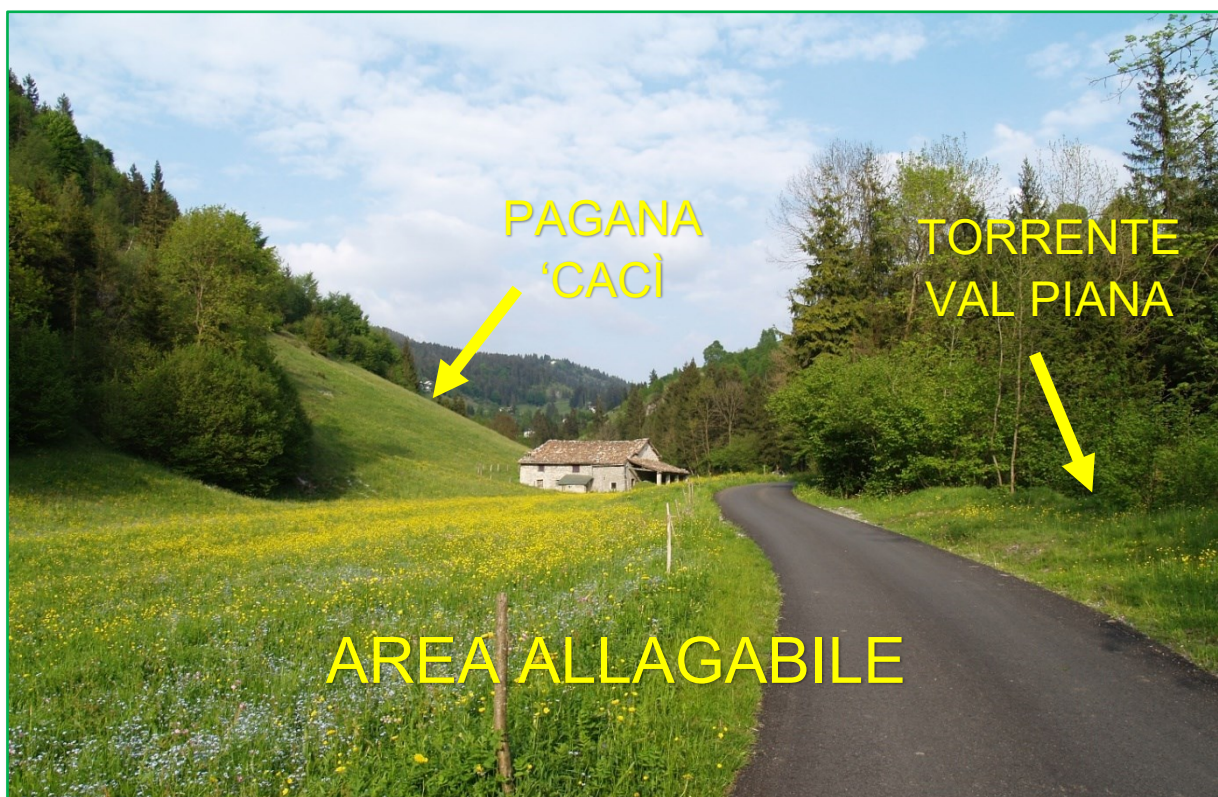
Figura 26 - Scorcio dell'area potenzialmente allagabile sul fondovalle dell'alta Val Piana

Fenomeni di allagamento modesti sono stati inoltre osservati personalmente dallo scrivente (2023-2024) in queste stesse aree, in questo caso non per vera e propria esondazione dei torrenti, quanto piuttosto per attivazione di sorgive e risalita della falda durante eventi piovosi molto intensi e prolungati; in questi casi, infatti, le sottili piane alluvionali del fondovalle tendono a saturarsi rapidamente (per apporto dai versanti), determinando la formazione di consistenti ristagni. È possibile, in casi eccezionali, la combinazione di questo fenomeno con esondazioni vere e proprie, ma si tratta di scenari da considerarsi abbastanza estremi.

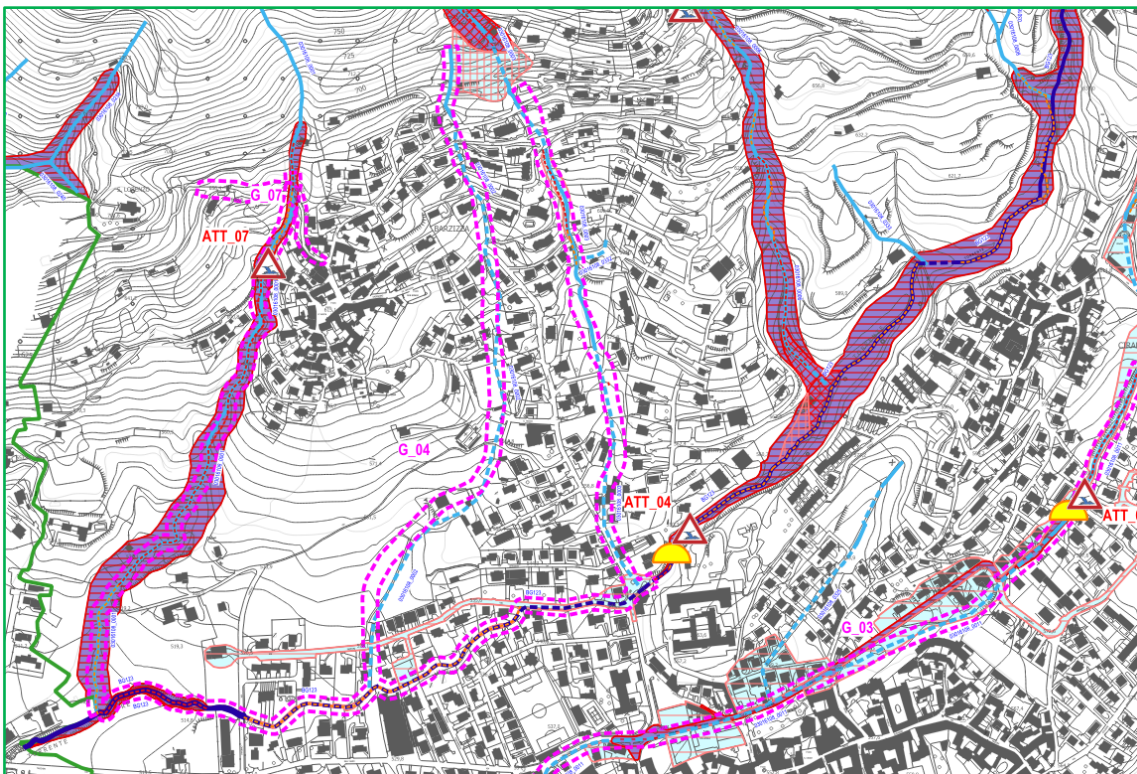
Figura 28 - Aree di criticità idraulica lungo il Torrente Re

A monte del tombotto di Via Milano, nel tratto medio-alto detto anche Valle del Tuono (*Val dol Tun*), il corso d'acqua presenta aree di dissesto torrentizie abbastanza vaste, individuate dallo studio geologico del P.G.T. 2012 sostanzialmente con criteri geomorfologici e significativamente rivisitate dallo scrivente nello studio geologico nuovo (2024). Da segnalare infine che il Torrente Re interseca anche la Via Pino di Sopra (strada per il Monte Farno) tramite un tombotto. Tutto il tratto compreso tra il tombotto di Via Milano e quello di Via Sotto gli Orti è fortemente vegetato, presenta varie situazioni di dissesto spondale, manufatti interferenti e (in misura minore) rifiuti in alveo.

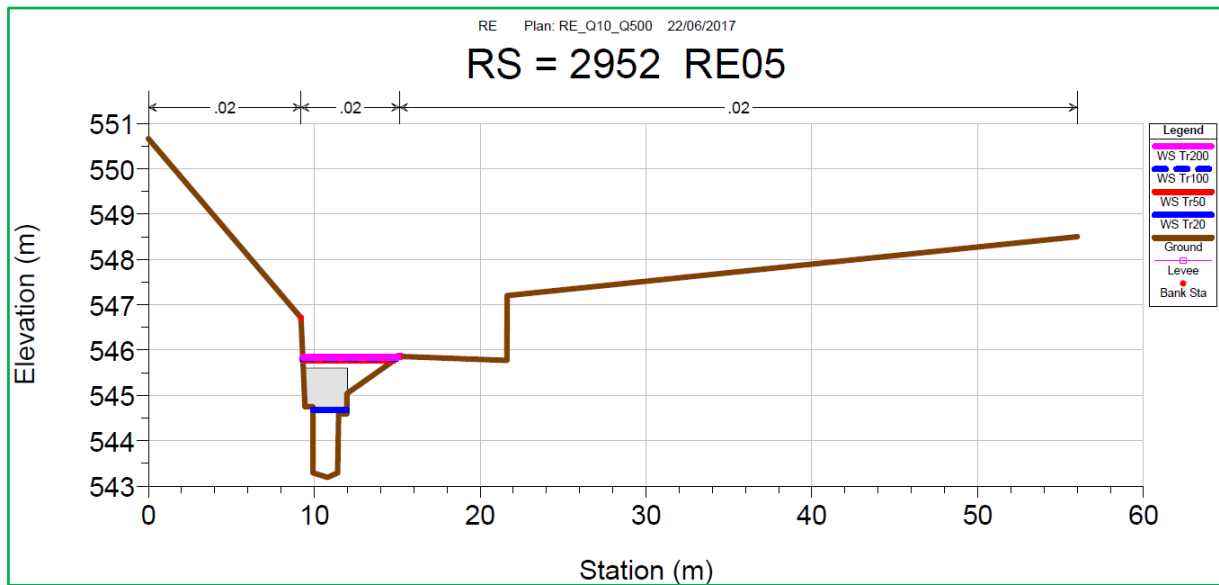
Figura 31 - Sezione di verifica tratta dallo studio di sottobacino in corrispondenza del tombotto; il corso d'acqua sembrerebbe molto vicino all'esonazione verso la sponda destra per portate con tempi di ritorno 50, 100 e 200 anni, mentre non sembrerebbero esserci problemi per portate ventennali

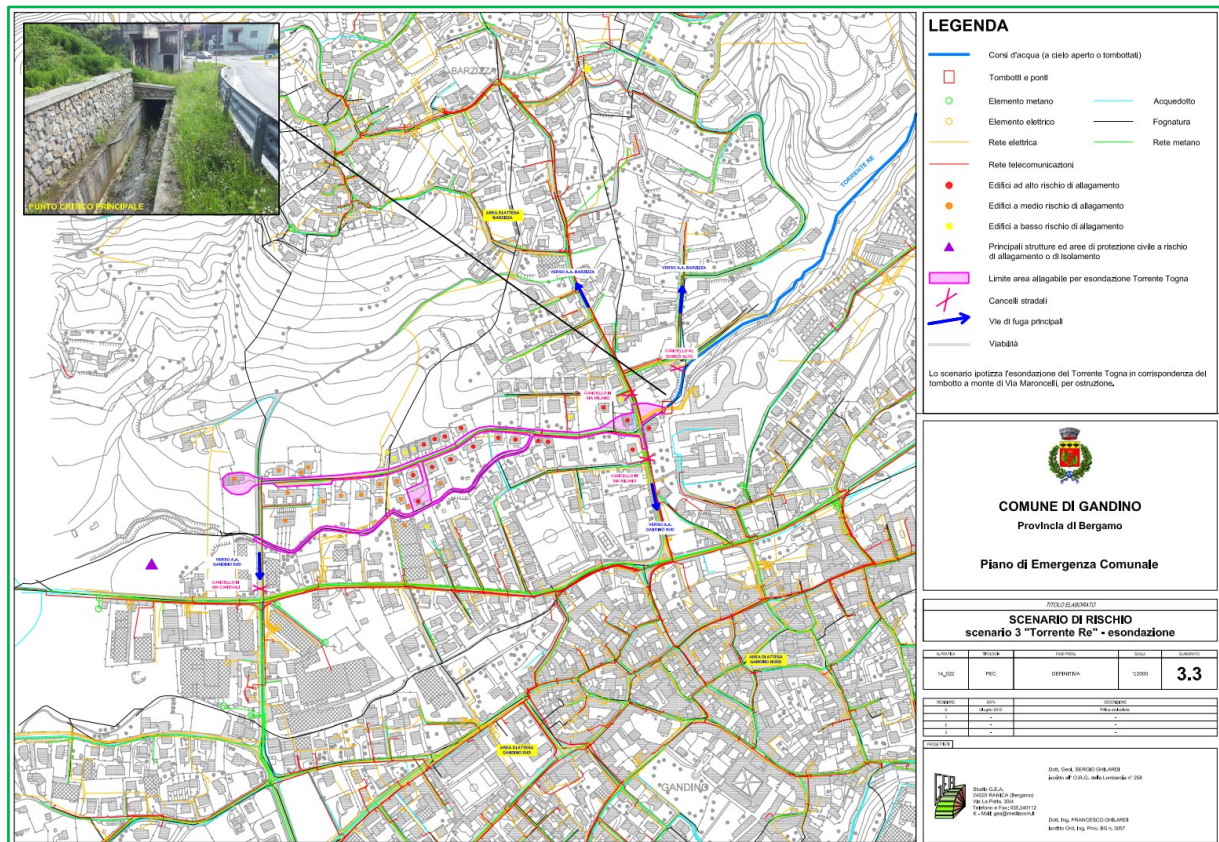
Figura 32 - Lo scenario di rischio "Via Milano" descritto nel Piano di Emergenza Comunale

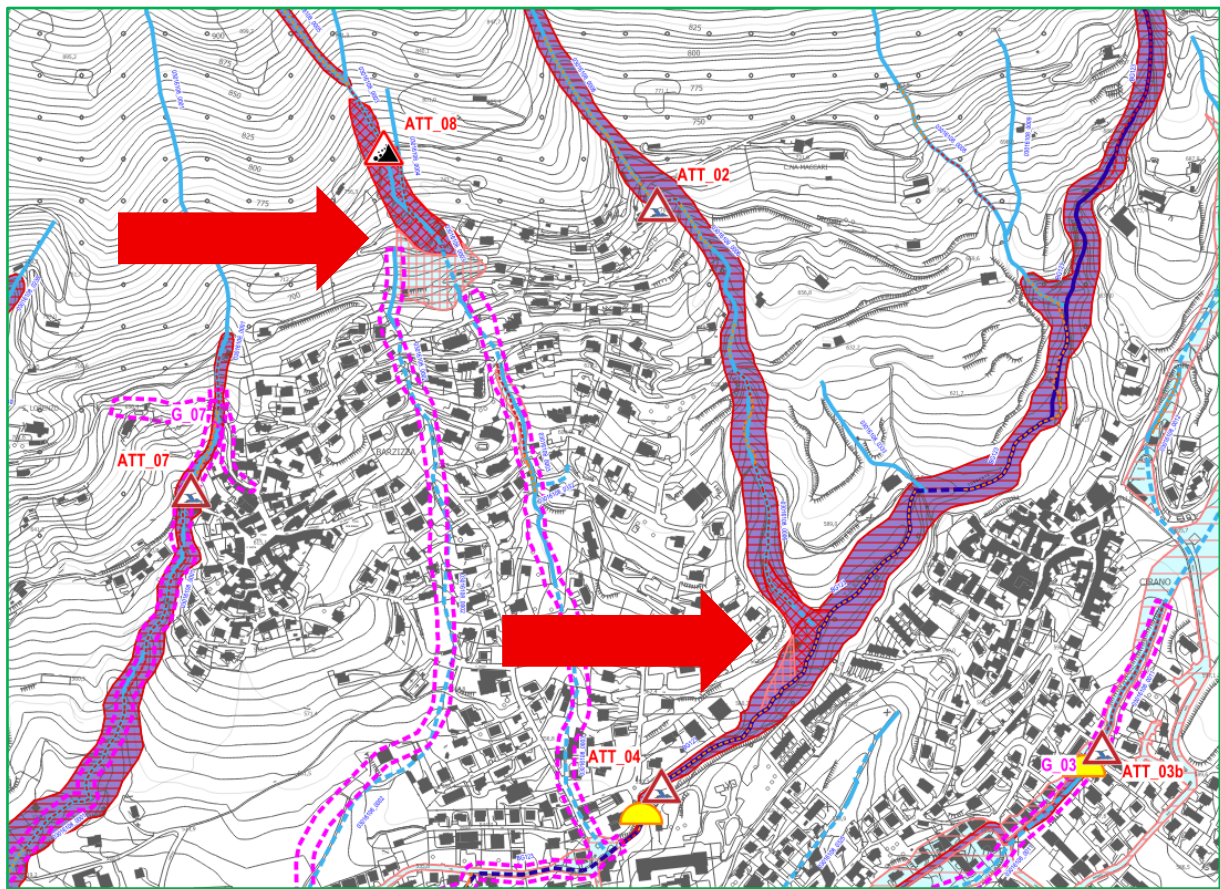
Gran parte dell'abitato di Barzizza, secondo lo studio geologico del P.G.T. 2012, giaceva su "conoidi completamente protetti" (Cn) identificati nel P.A.I., con conseguente traduzione nel P.G.R.A. avvenuta con la prima versione della Direttiva Alluvioni (2015). Tali vaste perimetrazioni derivavano da presunte conoidi foto-interpretate del GeolFFI, quasi completamente prive di fondamento, e comprendevano anche il centro storico di Barzizza. Con il nuovo studio geologico del P.G.T. (2024), lo scrivente ha effettuato uno studio di dettaglio per rettificare la situazione, stralciando la gran parte di tali perimetrazioni in quanto completamente inesistenti, e identificando solo due conoidi: una lungo la valletta che discende dal *Girù* di Barzizza (presso il punto ATT_08), ed una allo sbocco della Valle di Pino nel Torrente Re. Le conoidi realmente perimetrate hanno vari gradi di pericolosità: Ca, Cp e Cn. Lo studio è stato reso possibile anche dalla contestuale ridefinizione delle vallette stesse, che nel nuovo Documento di Polizia Idraulica sono state ripercorse e significativamente aggiornate (soprattutto quella discendente dal *Girù*). Il punto di particolare attenzione ATT_08 identificato durante la ricognizione del 2021 fa riferimento a possibili fenomeni di trasporto in massa lungo l'alveo, in località Gova, dovuti all'abbondanza di materiale detritico del Ghiaione (*Girù*), oggi occultato dalla vegetazione ma un tempo molto visibile.

Figura 36 – Aree a pericolosità di conoide residue dopo lo studio di dettaglio

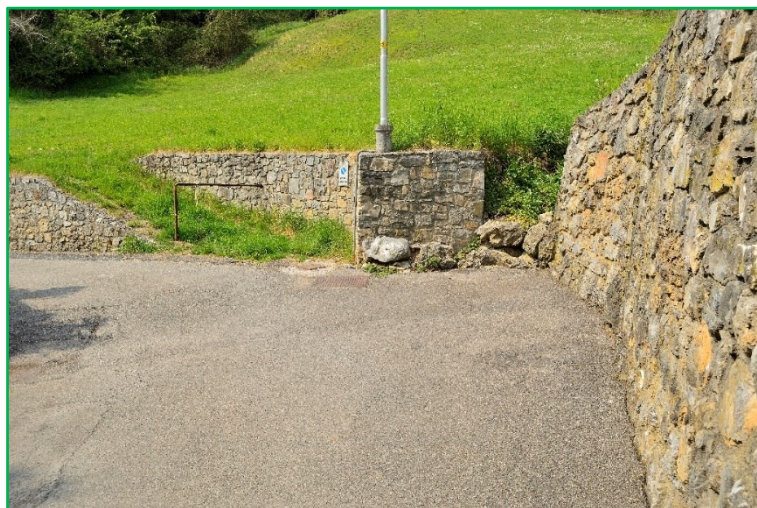
Il Torrente Valeggia (*Valégia*) scorre lungo il fianco ovest dell'abitato storico di Barzizza, intersecando la viabilità mediante un ampio tombotto su Via Monte Grappa (parzialmente ostruito dalla vegetazione sul lato di monte), e mediante una sorta di guado su Via Piave. Quest'ultimo punto, in particolare, appare critico poiché l'attraversamento della strada avviene in totale assenza sia di un guado vero e proprio che di un tombotto. Oltretutto, appena a valle di Via Piave, l'alveo passa accanto a vari manufatti di una proprietà privata e vi è anche un'autorimessa a quota più bassa con accesso rivolto verso la strada, potenzialmente allagabile. L'area appare quindi particolarmente disordinata dal punto di vista idraulico.

Figura 37 - Attraversamento del Torrente Valeggia sulla Via Piave a Barzizza

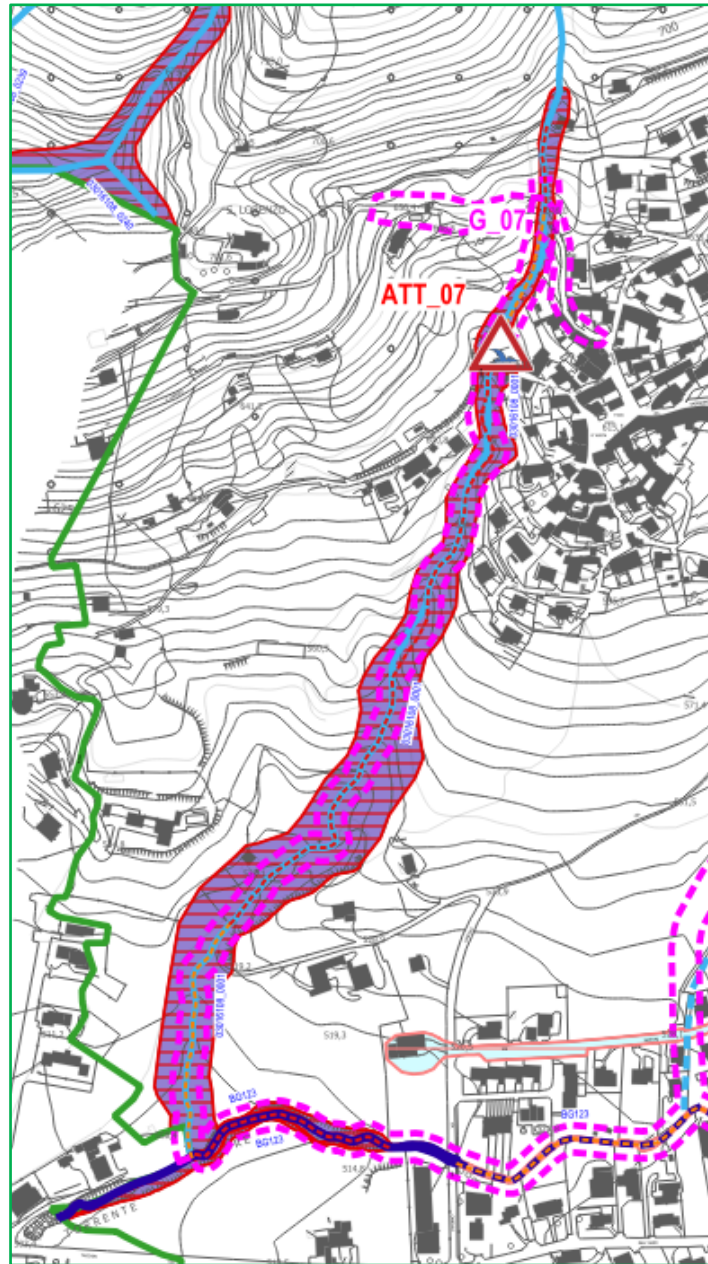
Figura 38 - Aree di criticità idraulica lungo il Torrente Valeggia

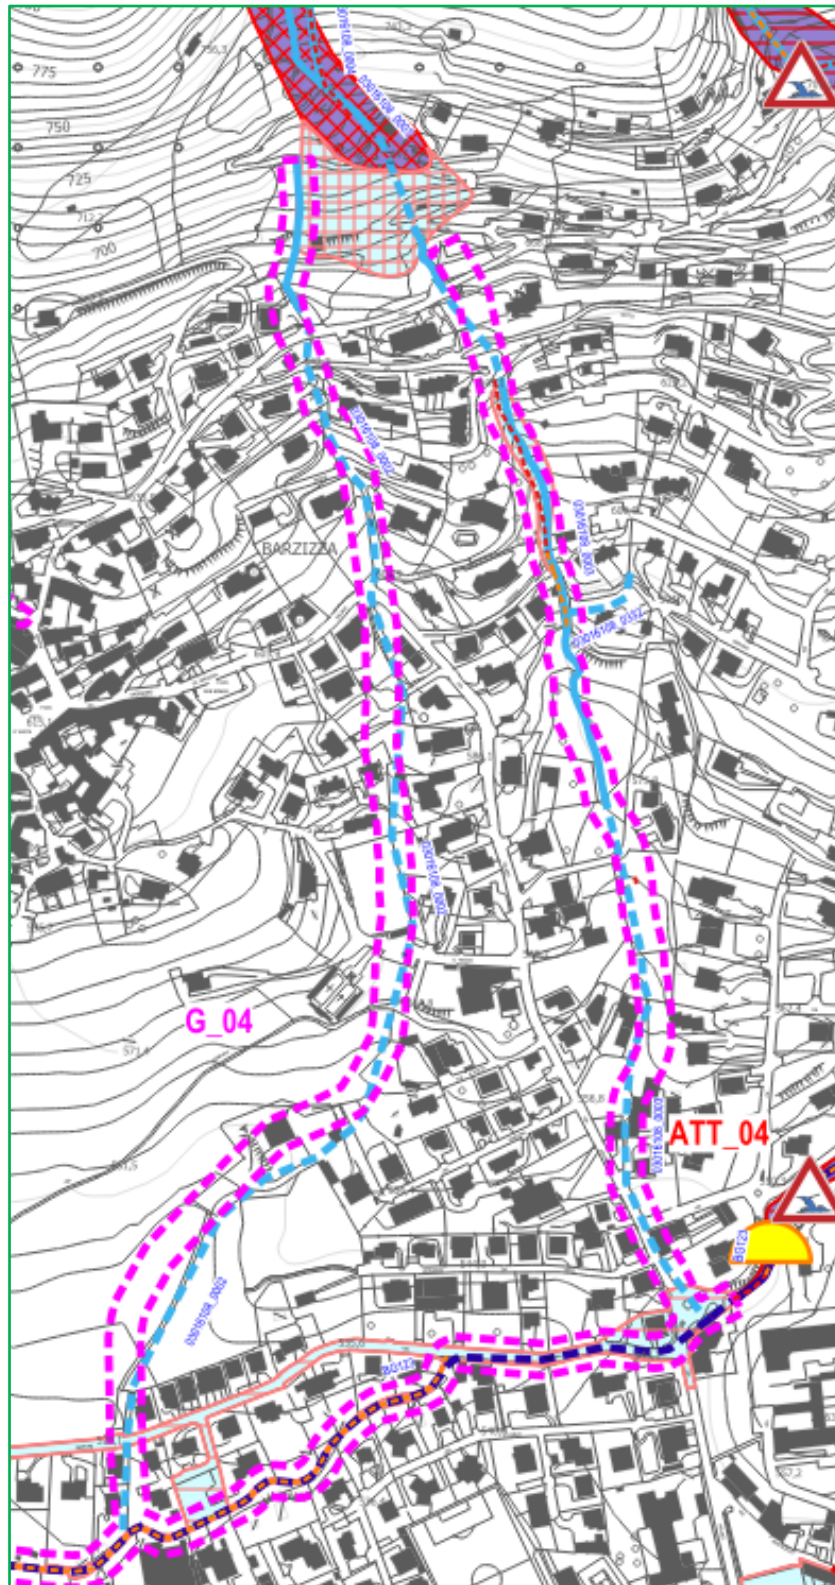
Figura 40 – Aree di criticità idraulica lungo i torrenti tra Barzizza e Cà da Pi

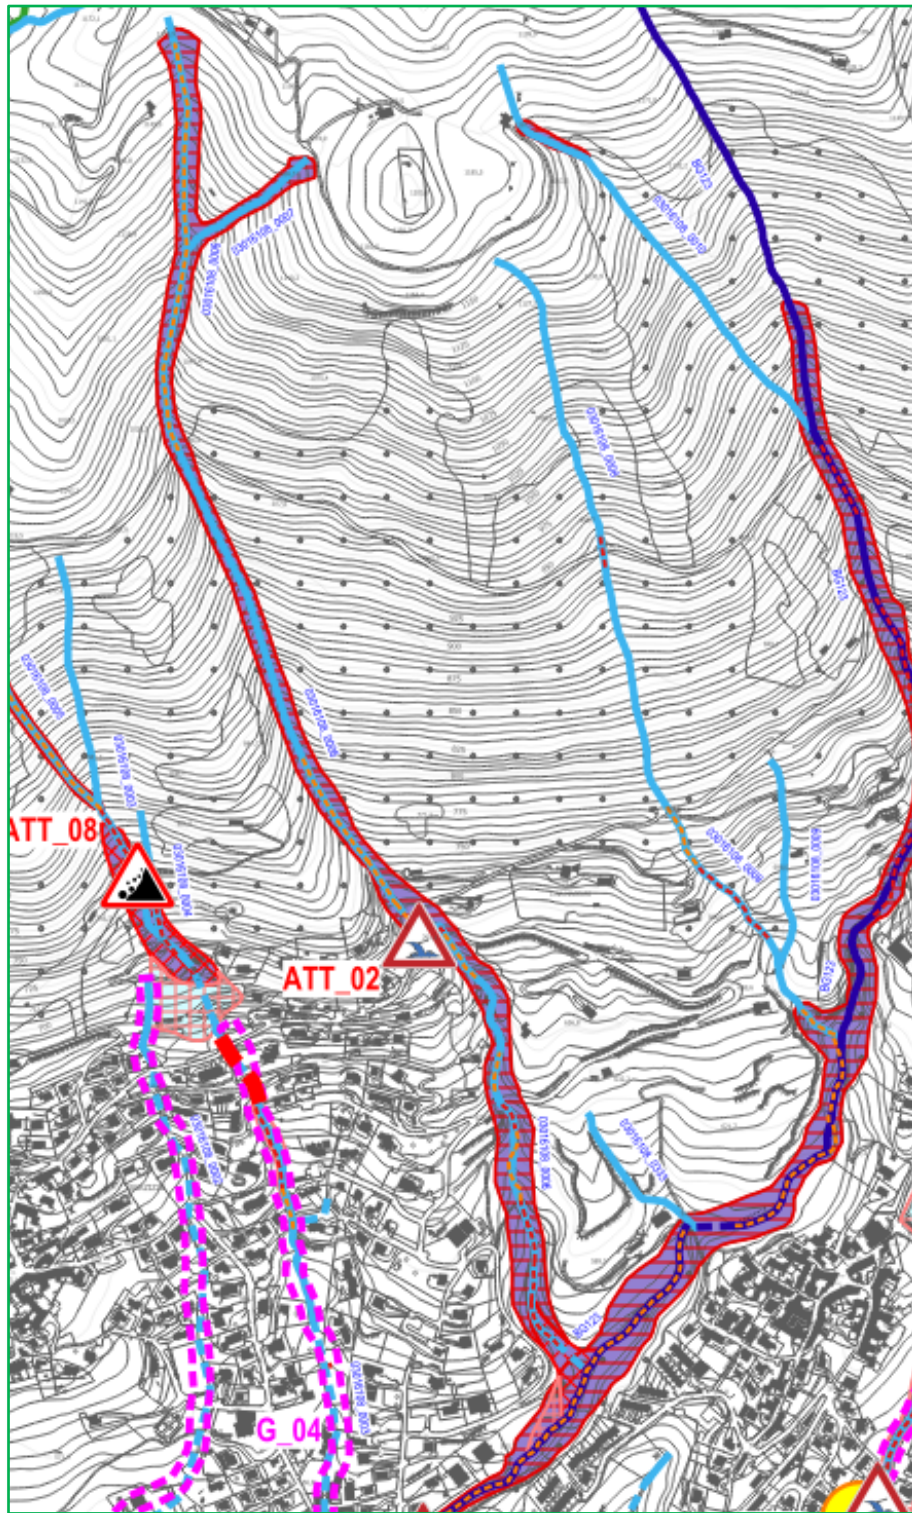
Figura 43 - Aree di criticità idraulica lungo la Valle di Pino

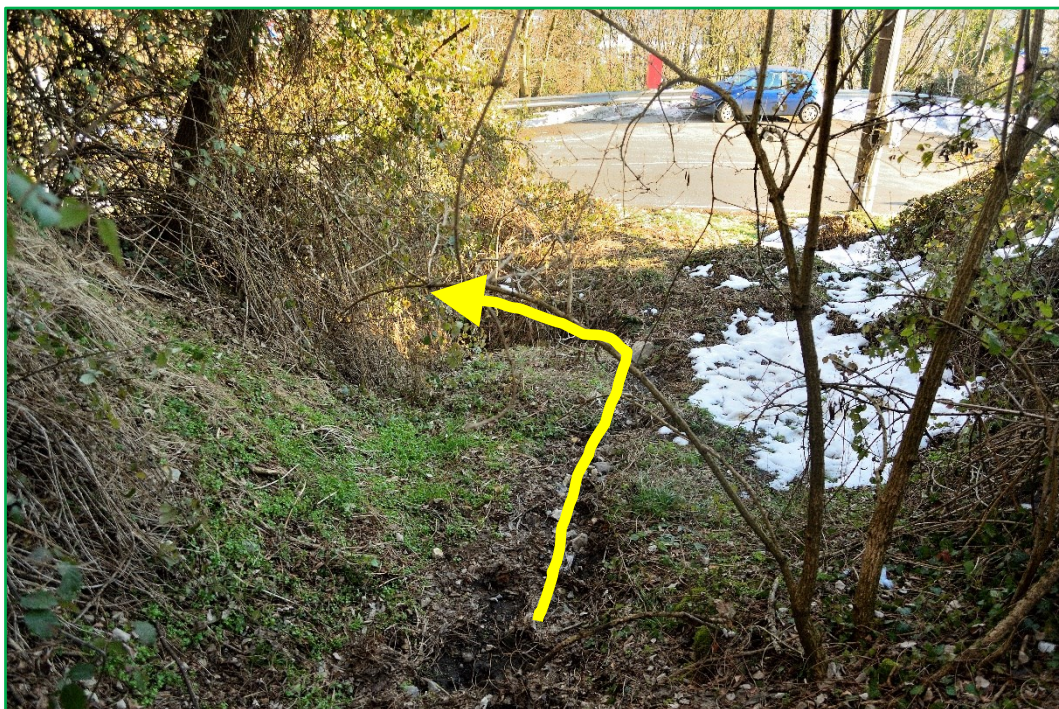
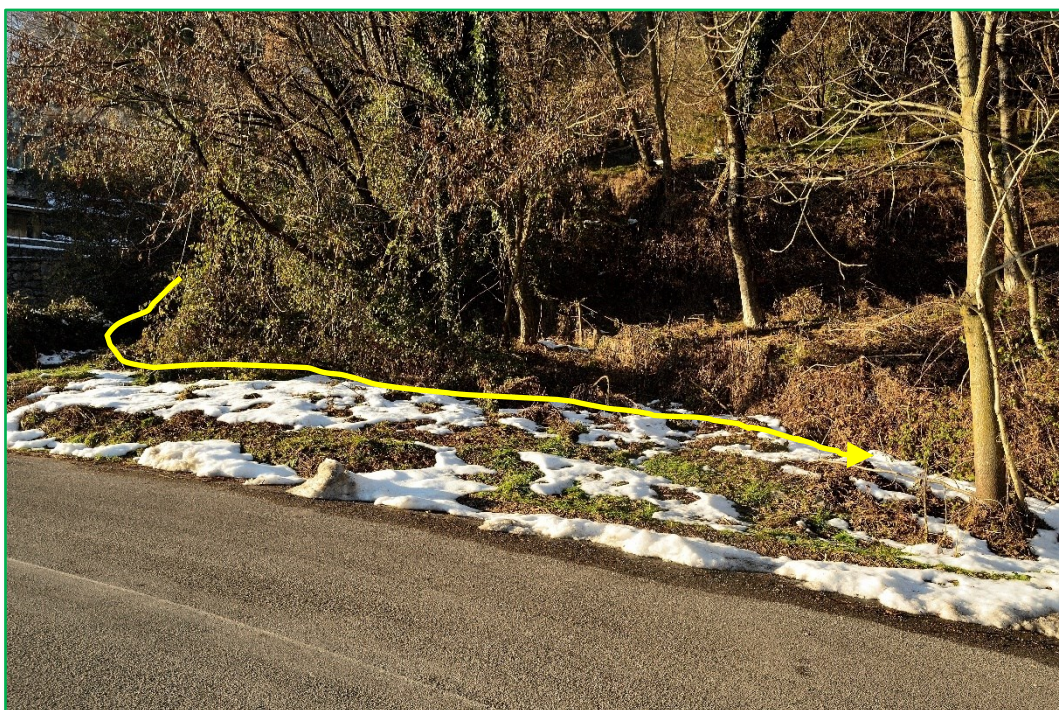
Tutto il tratto basso, a partire dall'intersezione con Via Cà da Pì ("Bretella del Farno") fino alla confluenza nel Re, è caratterizzato da diverse criticità quali erosioni spondali, presenza di rifiuti e vegetazione infestante, ma l'interferenza con l'urbanizzato è limitata. Il principale punto critico (ATT_02) è proprio l'intersezione con la Via Cà da Pì, in particolare il breve tratto a cielo aperto interno al tornante (presso l'incrocio con Via Pino di Sopra): qui, l'alveo è stato deviato in maniera innaturale di circa 90° e presenta un'incisione minima, con concreta possibilità di esondazione sulla sede stradale e, potenzialmente, anche sulla stessa Via Pino di Sopra, a scendere verso Barzizza. Un altro punto critico, meno rilevante ma comunque degno di nota, è l'intersezione tra il torrente e il sentiero di collegamento tra Via Cà da Pì e Via Sotto gli Orti, abbastanza frequentato: qui, il guado è praticamente assente e l'alveo presenta un certo grado di disordine, erosione accelerata e vegetazione infestante. L'ultimo punto critico è quello sulla piccola conoide di deiezione presso la Cascina Campana: qui, l'alveo, dopo un breve tratto subpianeggiante, si immette in un tombotto parzialmente ostruito, che attraversa il prato e si getta nel Torrente Re. Per questo specifico tratto, è auspicabile valutare in futuro la messa a giorno con eliminazione del tombotto. La conoide è stata oggetto di studio di dettaglio (→ § 6.3.9).

Figura 44 – Punto critico ATT_02 alla “Bretella del Farno”: la valletta devia di circa 90° e segue una modestissima incisione fino a re-immettersi in un tombotto ostruito dalla vegetazione; il dislivello rispetto alla sede stradale è molto limitato e potrebbe dare luogo ad esondazioni

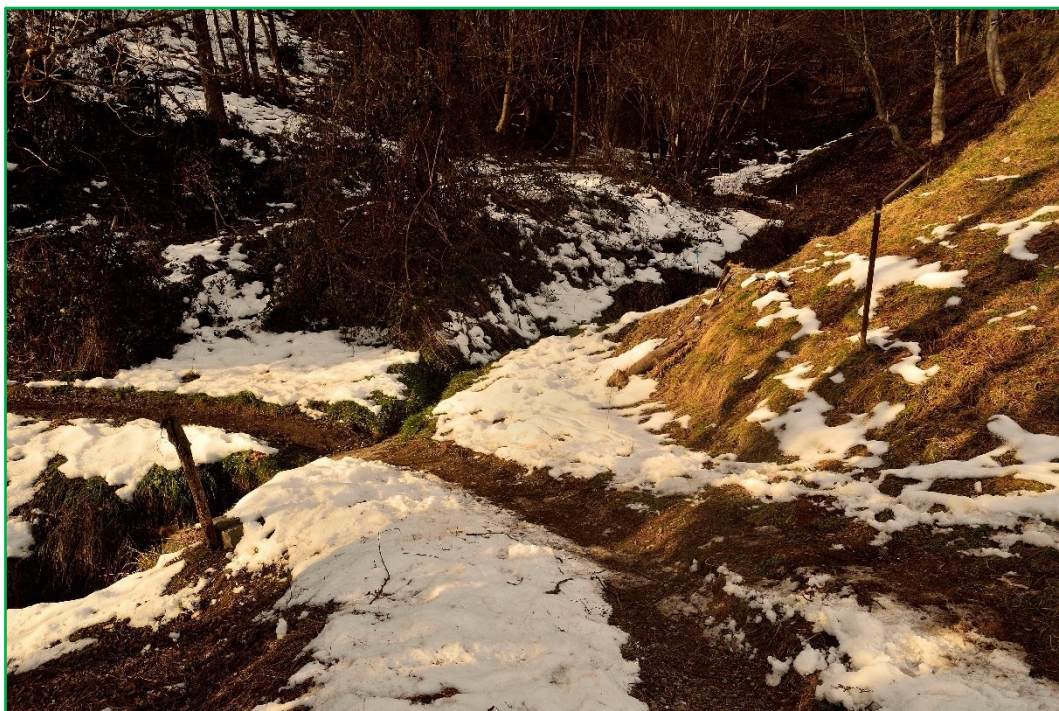
Figura 45 – Intersezione critica tra la valle e il sentiero che connette Via Cà da Pi a Via Sotto gli Orti

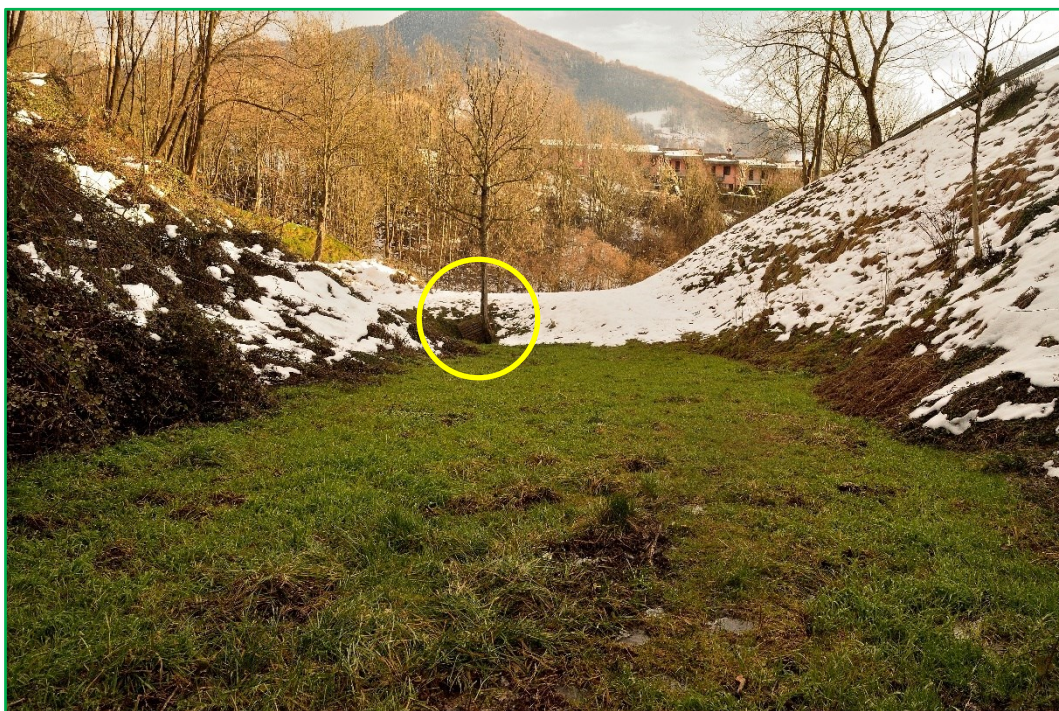
Figura 46 – Imbocco ostruito del tombotto finale presso la Cascina Campana

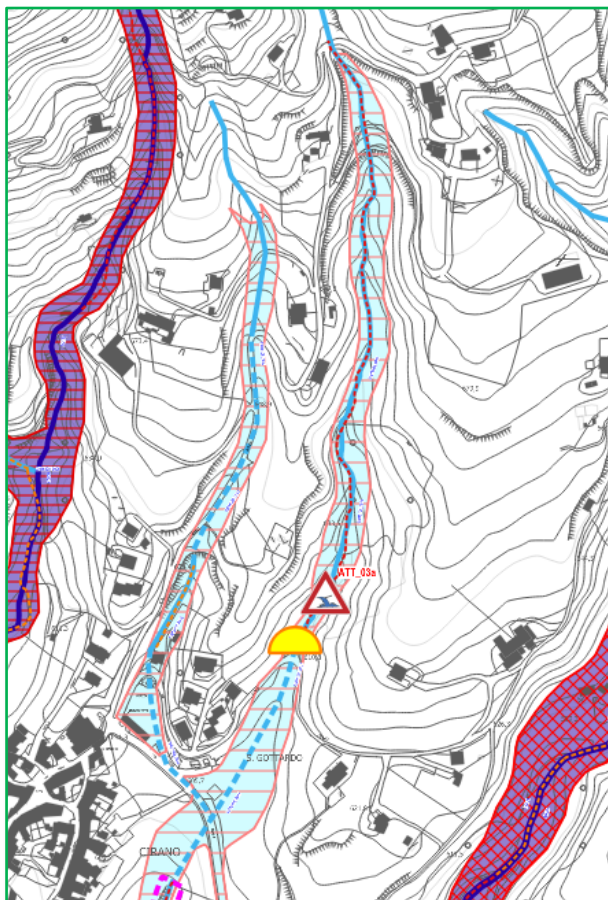
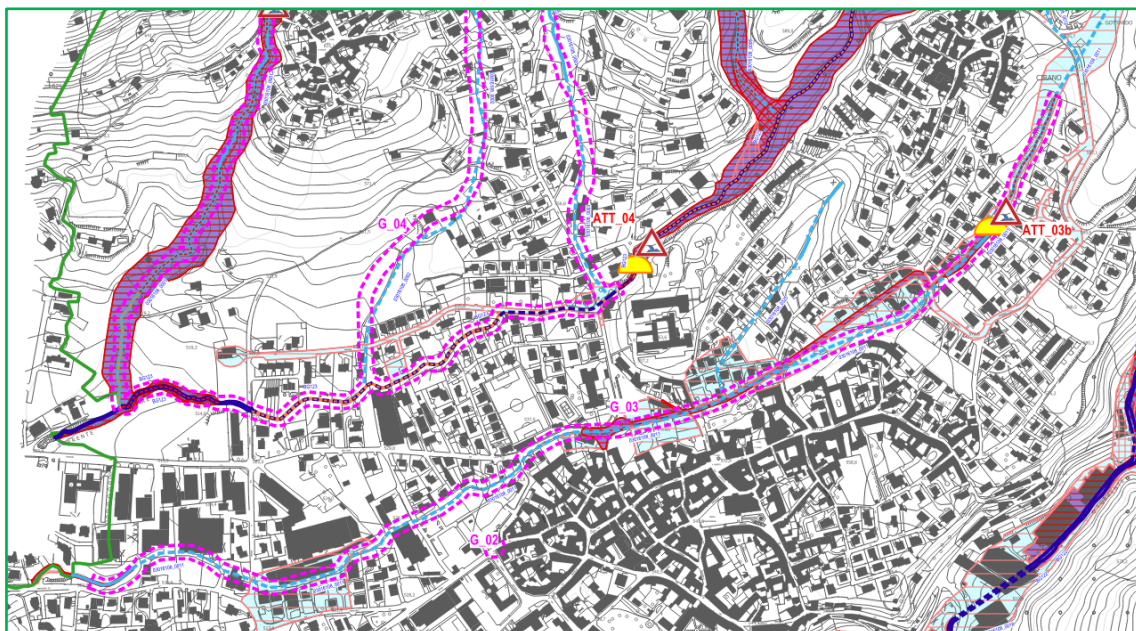
Il Torrente Togna si origina dalle vallette dette di San Giacomo e di San Gottardo, alle falde del Monte Farno e a monte della frazione di Cirano. La Valle di San Giacomo è stata aggiunta con il nuovo Documento di Polizia Idraulica, non essendo presente nel precedente studio del R.I.M. Dopo un primo percorso in condizioni di naturalità, caratterizzato dalla presenza di varie frane sui fianchi vallivi (cfr. misura strutturale M_32), giunge presso la frazione, evidenziando sin da subito due punti critici: un tombotto apparentemente sottodimensionato e facilmente tracimabile vicino al Santuario di San Gottardo (dove in anni recenti è stata realizzata una ripiena) lungo Via Silvio Pellico, ed un altro tombotto lungo la medesima via, sovrastato da un fabbricato residenziale.

Figura 47 - Aree a rischio lungo il Torrente Togna: parte alta e parte bassa

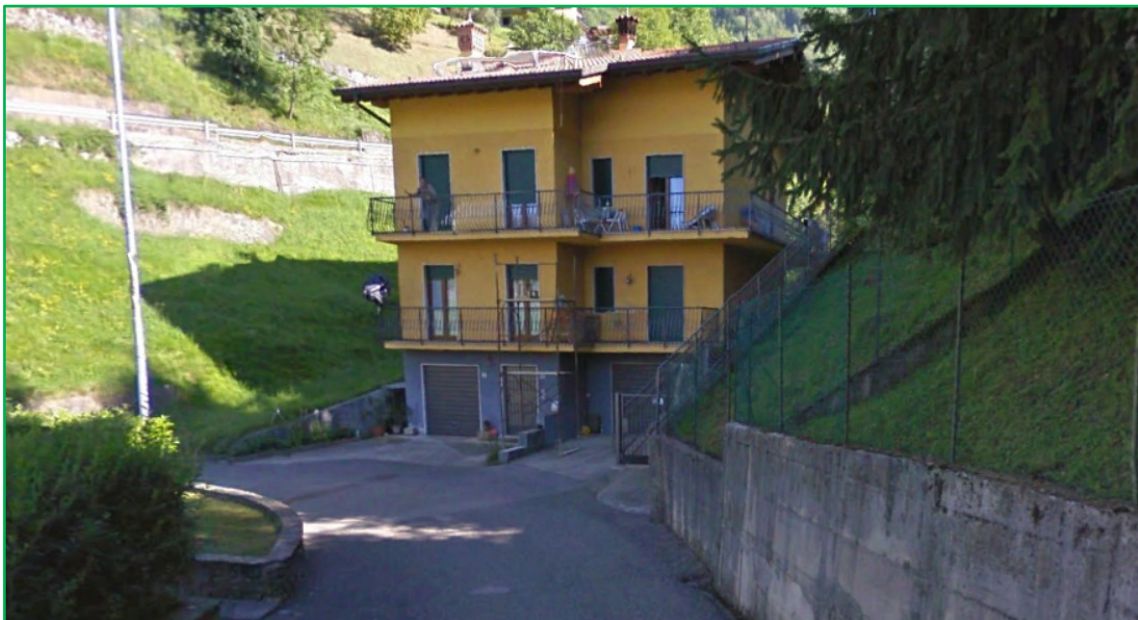
Figura 49 - Fabbricato residenziale posto praticamente nell'alveo del Torrente Togna (ramo della Valle di San Giacomo)

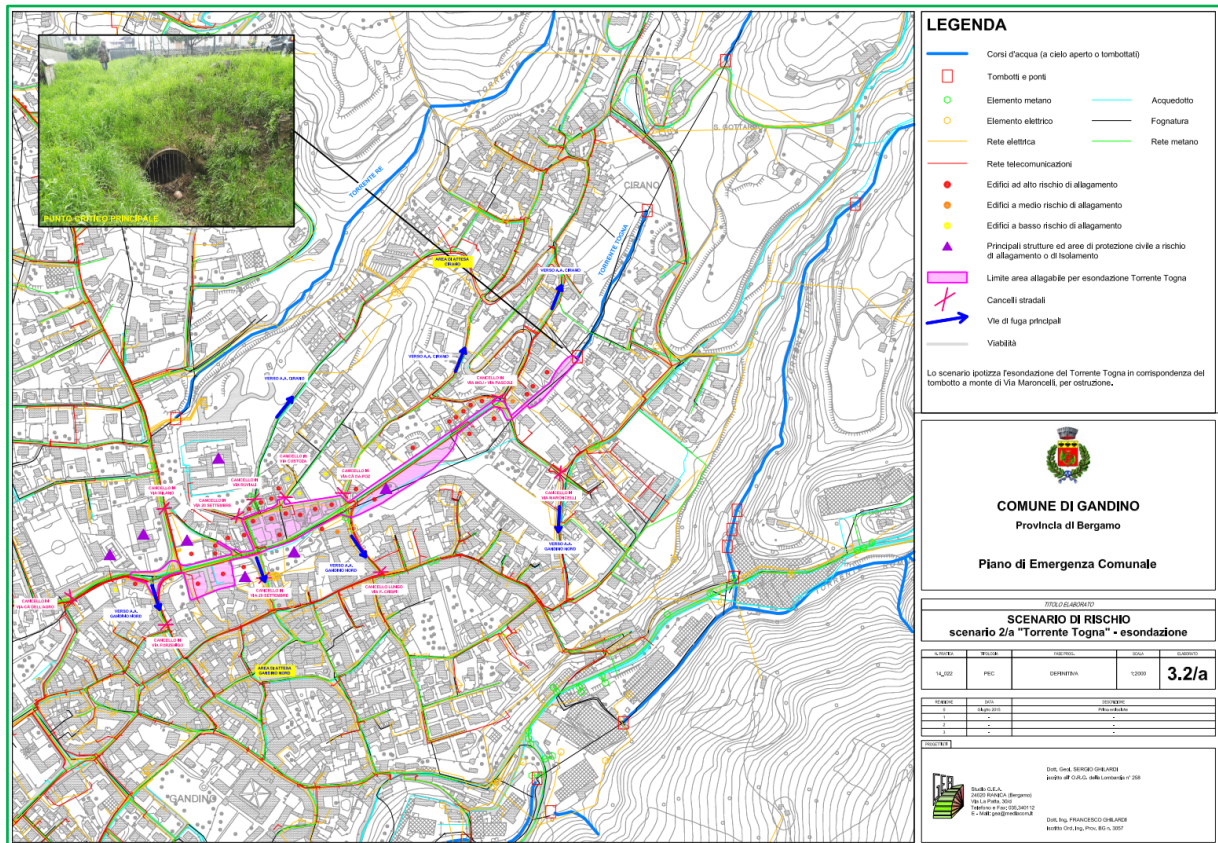
L'acqua che deborda in corrispondenza del tombotto, oltre ad allagare le proprietà immediatamente circostanti, può discendere lungo la stradina privata, raggiungere la Via Maroncelli e da lì proseguire lungo la Via Pascoli fino, potenzialmente, alla zona del parco comunale, dei parcheggi e dell'asilo, per poi continuare a defluire verso Via Cà dell'Agro in direzione di Cazzano. Secondo un altro scenario, l'acqua potrebbe debordare già al tombotto alto di Via Silvio Pellico (per ostruzione più che insufficienza idraulica) e discendere parzialmente anche lungo la stessa Via degli Alpini, in direzione di Via Maroncelli transitando dalla zona della *Tribulina del'Usili*.

Figura 51 - Lo scenario di rischio "Torrente Togna 2/a" descritto nel Piano di Emergenza Comunale

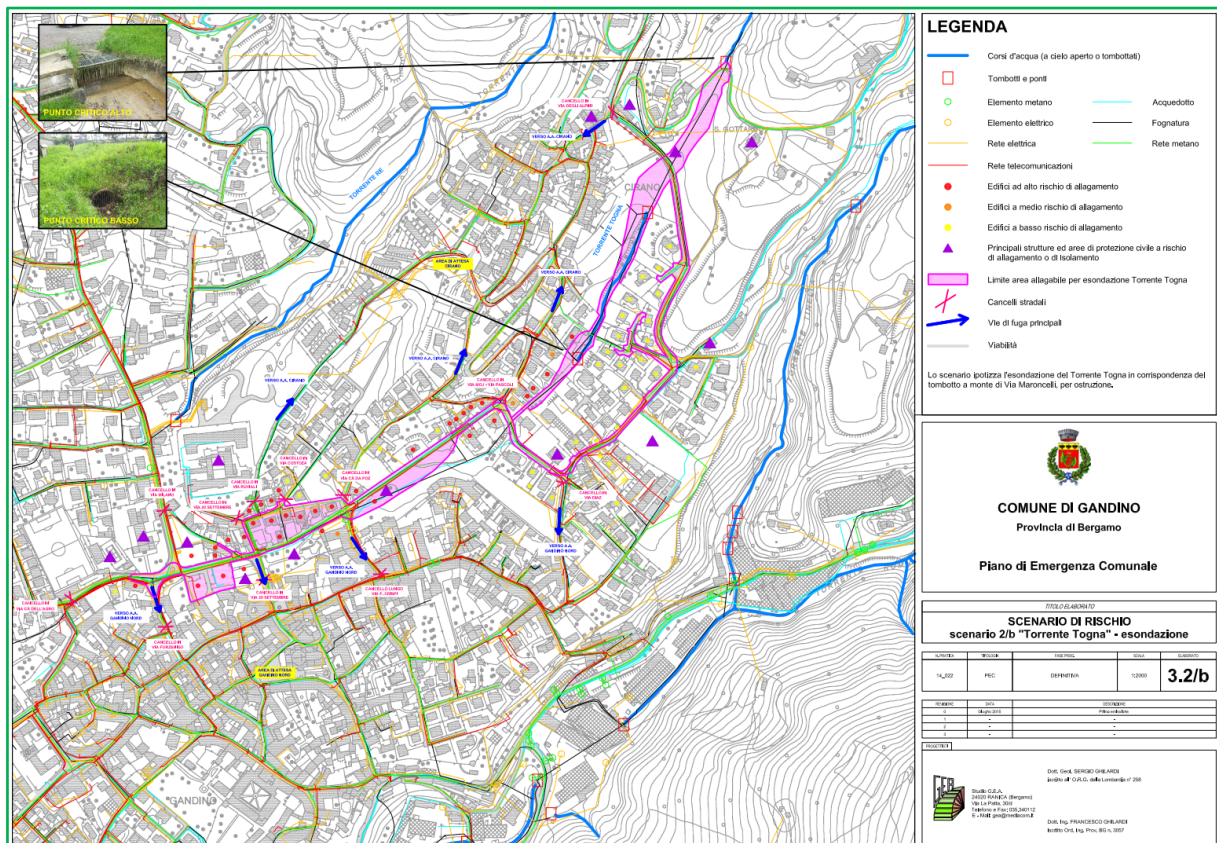
Figura 52 - Lo scenario di rischio "Torrente Togna 2/b" descritto nel Piano di Emergenza Comunale

Questi scenari non sono contemplati nello studio di sottobacino del 2017, sebbene l'ostruzione del tombotto alla stradina privata laterale di Via Maroncelli sia stata effettivamente segnalata da residenti in zona.

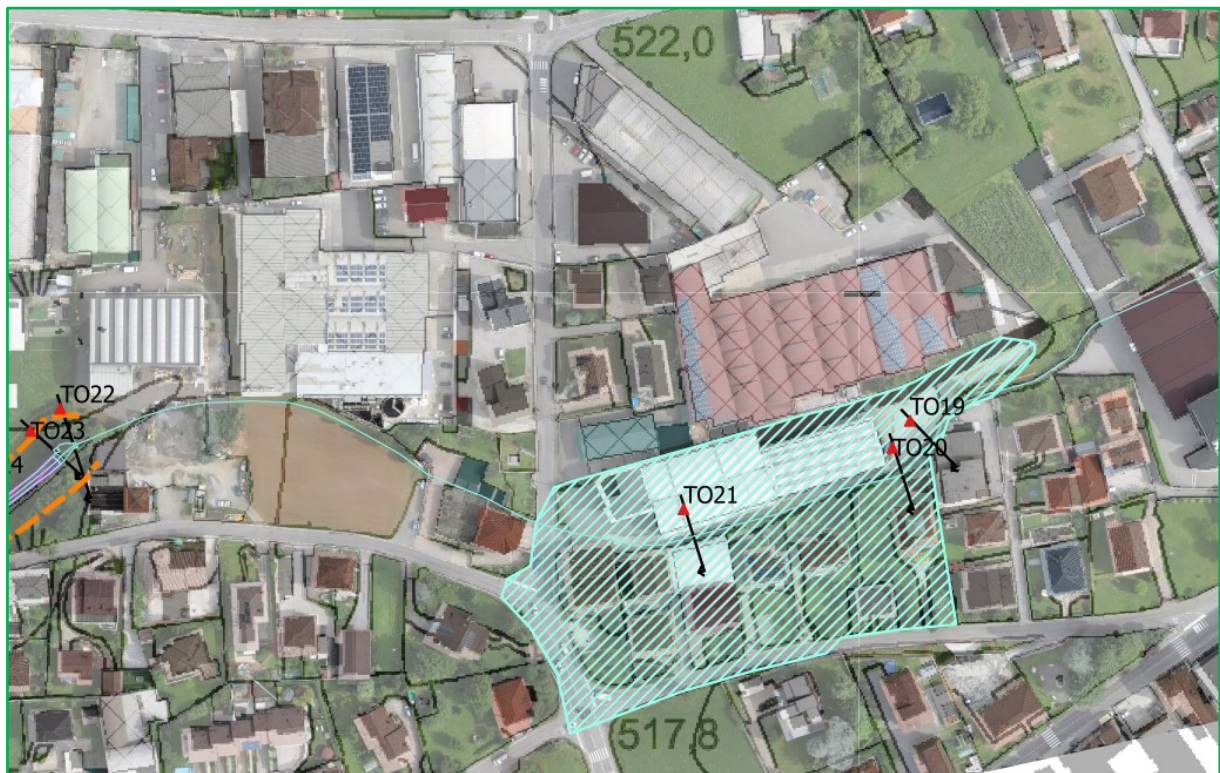
Nello studio idraulico di sottobacino del 2017, l'unica area riconosciuta come esondativa per il Torrente Togna è posta molto più a valle, in Via Nosari – Via Innocenzo XI, dove il corso d'acqua è peraltro completamente interrato. Qui, le simulazioni idrauliche riportano un'area esondativa con tempo di ritorno 200 anni, che interessa case e fabbricati produttivi.

Figura 55 - Scenario esondativo per la zona di Via Nosari – Via Innocenzo XI, con tempi di ritorno 200 anni e interessamento di fabbricati artigianali e residenziali (Studio G.E.A., 2017)

Anche per il Torrente Togna, si ritiene auspicabile valutare, in futuro, la possibilità di ripristinare a cielo aperto alcuni tratti, previa opportuna separazione delle acque nere o comunque non idonee. L'operazione non è certamente facile, sia per la probabile presenza di numerosi scarichi nel corso d'acqua, sia per la lunghezza notevole dei tratti tombottati, sovente posti al di sotto di strade e proprietà private. Permangono, tuttavia, ancora alcune zone potenzialmente libere, ad esempio nei prati a fianco di Via Giovanni Pascoli (a monte dell'area camper) e nel tratto compreso tra Via Portone Fosco e il parcheggio dell'oratorio (laterale di Via San Giovanni Bosco). Il ripristino a cielo aperto, seppur parziale, del corso d'acqua, permetterebbe di conseguire varie finalità di ordine idraulico ed ecologico, consentendo inoltre un miglior controllo e monitoraggio visivo dei tratti; non da ultimo, raggiungerebbe un importante risultato urbanistico e paesaggistico, andando a recuperare una situazione storica in un contesto pregiato come quello di Gandino. Chiaramente, un intervento di questo tipo dovrebbe essere supportato da una progettazione approfondita ed attenta, viste le potenziali ricadute sulle proprietà ed aree circostanti, sulla viabilità, sugli aspetti ambientali e igienico-sanitari.

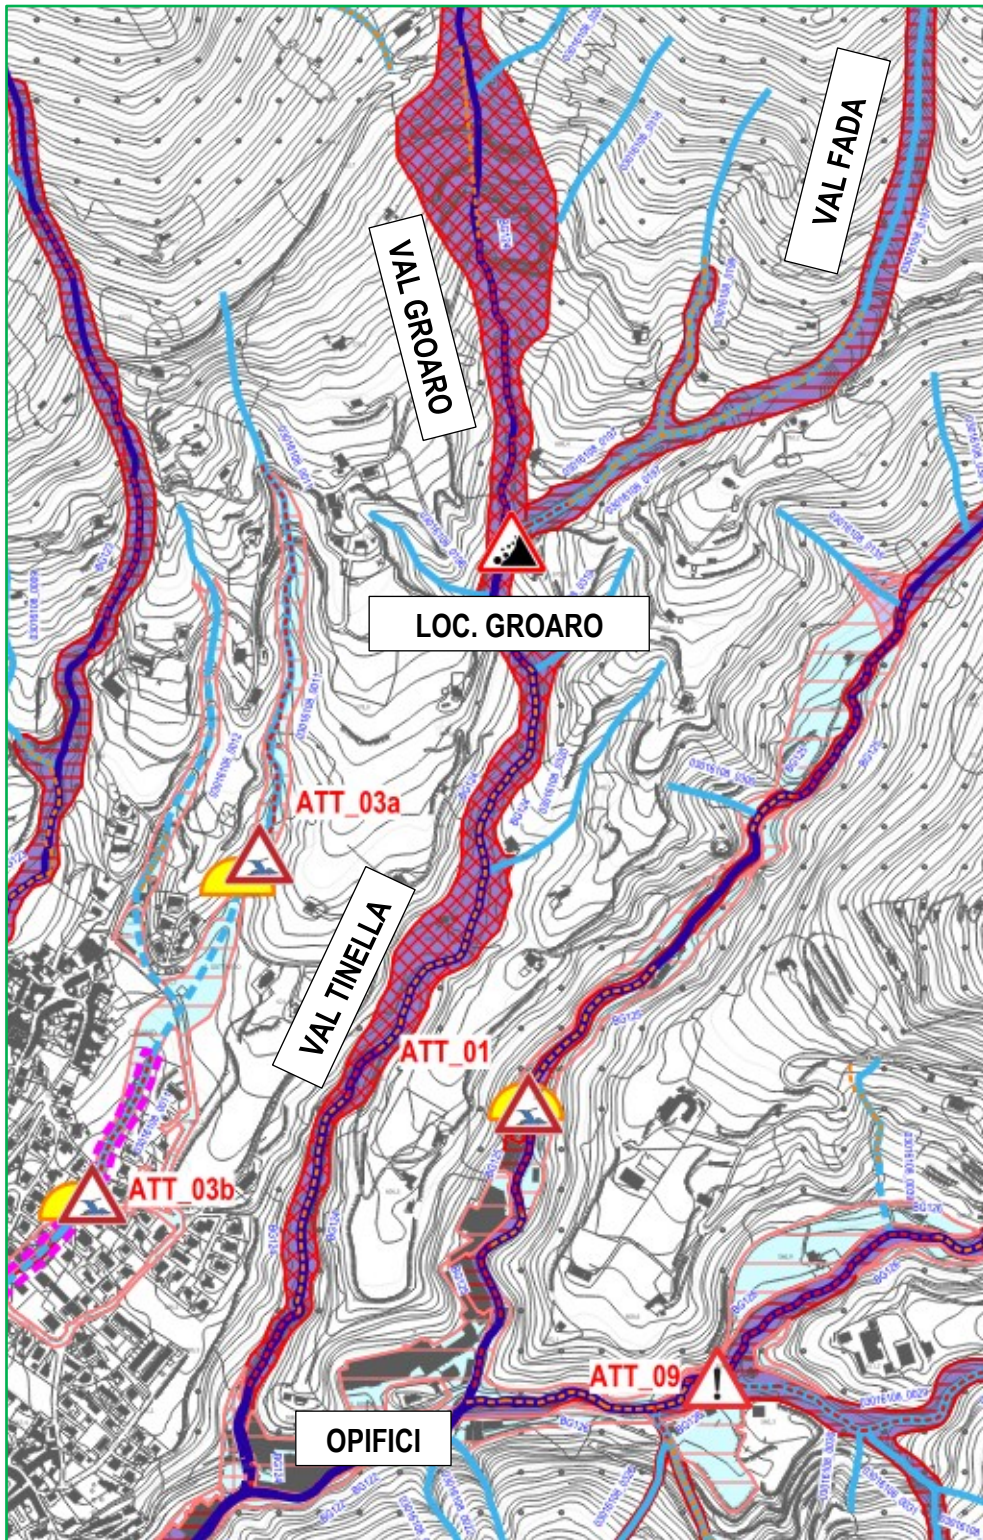
Figura 56 - Aree idrauliche critiche lungo la Val Tinella

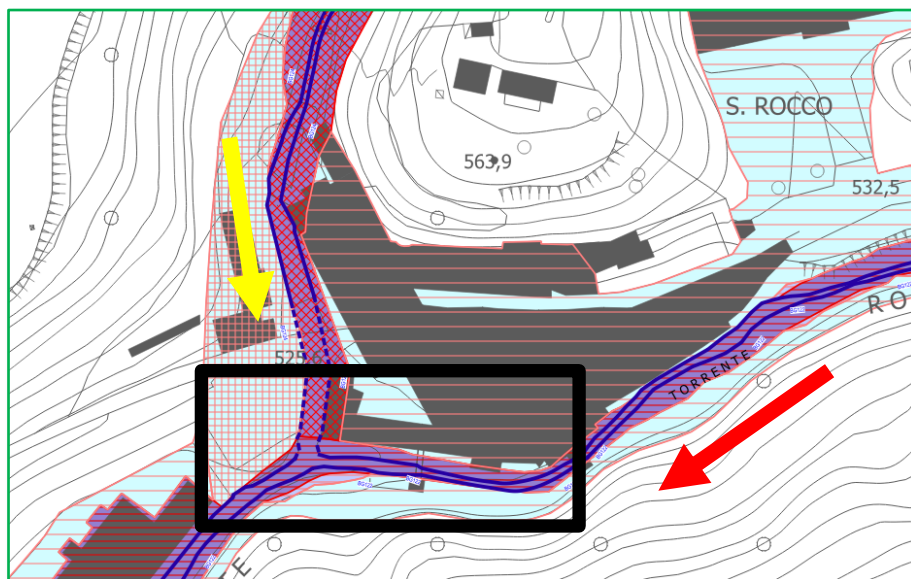
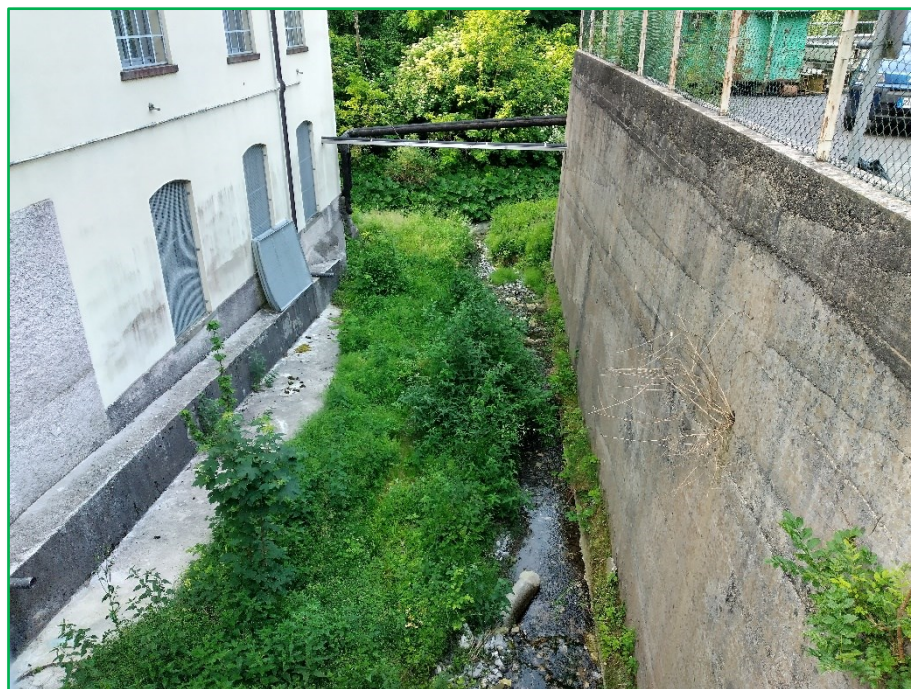
Per quanto concerne la località Opifici, il Torrente Tinella defluisce, nel suo ultimo tratto, entro un'area artigianale privata, caratterizzata da diversi attraversamenti con ponti dotati di luce abbastanza abbondante. Tuttavia, il rischio maggiore in questo punto è quello di un eventuale fenomeno di trasporto solido importante, che possa raggiungere il Torrente Romna e ostruirne l'alveo, che è infatti molto stretto nel punto di confluenza del Torrente Tinella. Ciò potrebbe determinare un "effetto diga" sul Romna con conseguenti effetti esondativi sulle aree circostanti e a valle.

Figura 58 - Zona di confluenza del Torrente Tinella (freccia gialla – foto in basso) nel Torrente Romna (freccia rossa) in località Opifici; L'alveo del Romna in questo punto è molto stretto, essendo incassato tra gli edifici e i relativi muri sulla sponda destra ed il versante montuoso molto ripido sulla sponda sinistra (riquadro nero)
