**AGGIORNAMENTO DEL DOCUMENTO
SEMPLIFICATO DEL RISCHIO IDRAULICO
COMUNALE DI GANDINO (BERGAMO)**

A - RELAZIONE GENERALE

ai sensi del R.R. 7/2017 e s.m.i.

AGOSTO 2025

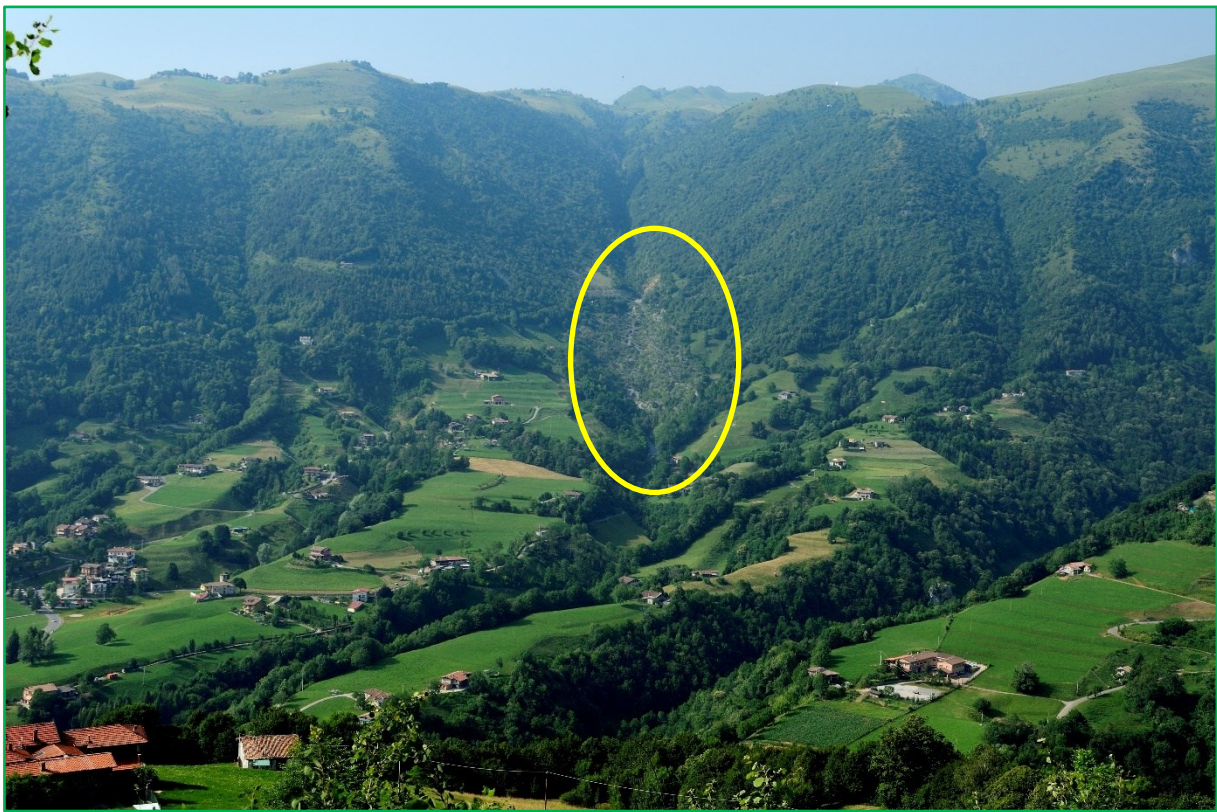
Fenomeni esondativi con trasporto solido della Val Groaro e Val Tinella sono già avvenuti e sono storicamente noti a Gandino, indicati dagli anziani con l'espressione locale "Al dà fò ol Soöl" ("butta fuori il Soöl", laddove *Soöl* è un toponimo indicante talora il tratto alto della Val Groaro, talora un leggendario lago sotterraneo che sarebbe comunque in qualche modo connesso alla Val Groaro ed alle aree carsiche soprastanti). Secondo informazioni raccolte dallo scrivente, gli ultimi episodi significativi di questo fenomeno, di cui purtroppo non risultano documentazioni scritte o fotografiche, dovrebbero risalire agli anni '60, e causarono la distruzione di alcuni manufatti di cava in località Groaro / Tinella (all'epoca il ghiaione era oggetto di attività estrattive), andando anche a lambire cascate sui fianchi vallivi. Probabilmente proprio a causa di questi fenomeni fu costruito un muro d'argine in località Groaro, in sponda destra, a tutt'oggi ben visibile.

Figura 59 - Panoramica sulla Val Groaro da Peia, con evidenziato in giallo il ghiaione principale

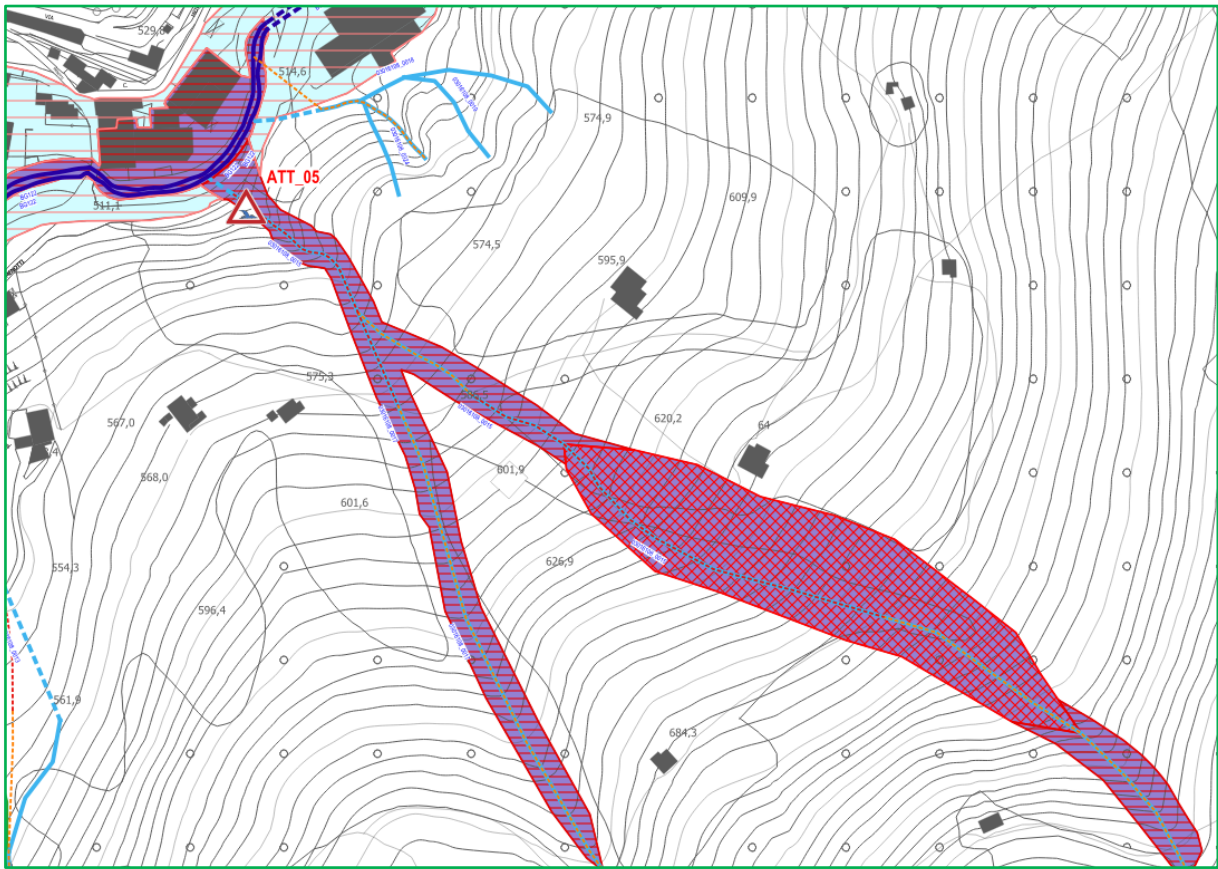
Figura 61 – Aree di rischio idraulico lungo la Valle del Pizzo (o Valle Gizzo)

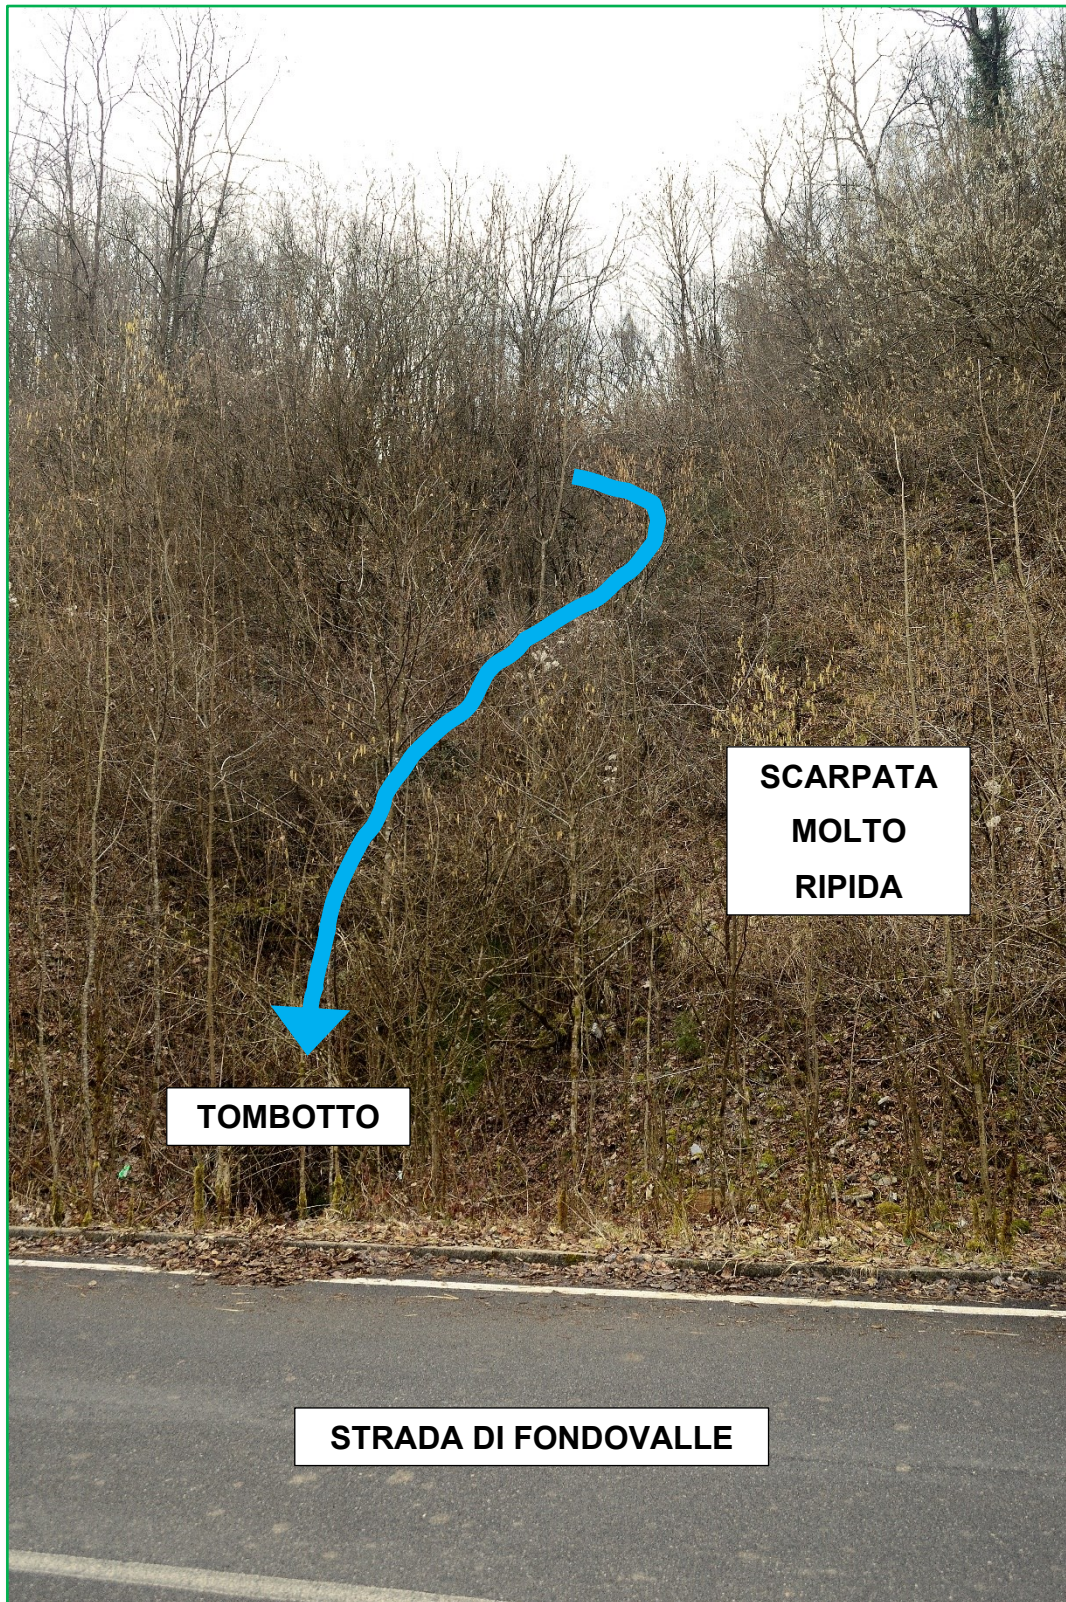
Figura 62 - Tratto terminale della Valle del Pizzo

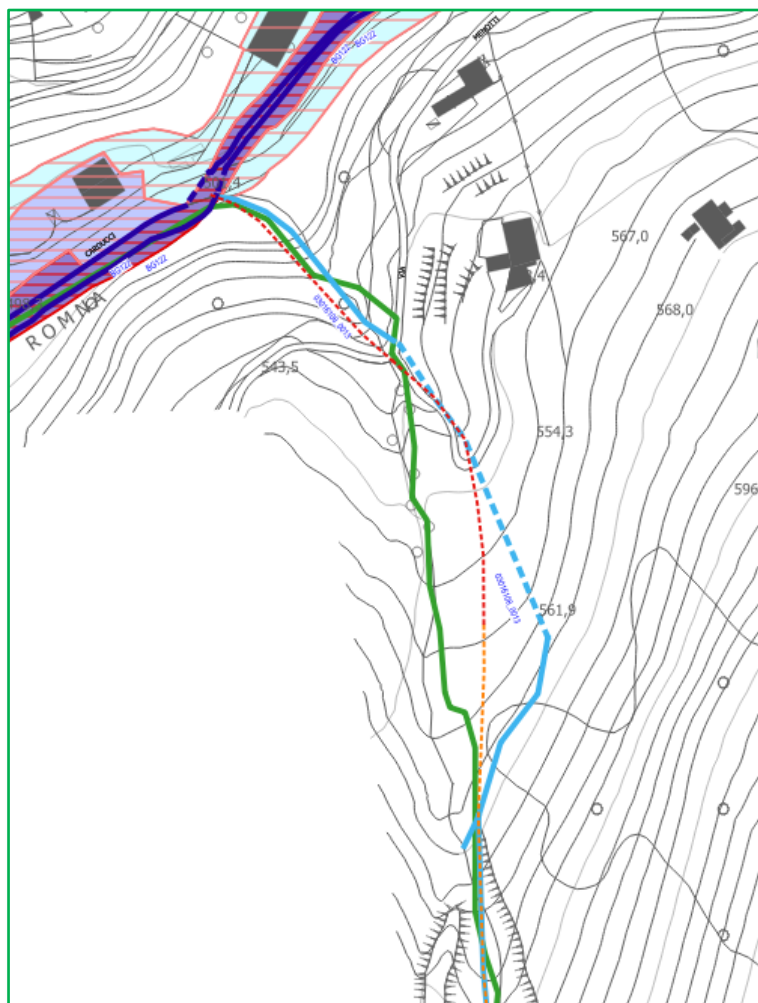
Nel nuovo studio geologico del P.G.T., l'area ricade già interamente in classe di fattibilità 4, e la parte a valle di Via Santa Elisabetta è stata classificata in frana attiva (Fa), poiché la dinamica gravitativa è nettamente prevalente su quella erosiva del torrente. Non vengono quindi perimetrare aree esondative del P.A.I. di tipo Ee, ma rimane, a forte tutela, la classe 4.

Figura 64 - Aree a rischio idraulico lungo la bassa Valle della Colombera, a confine con Peia

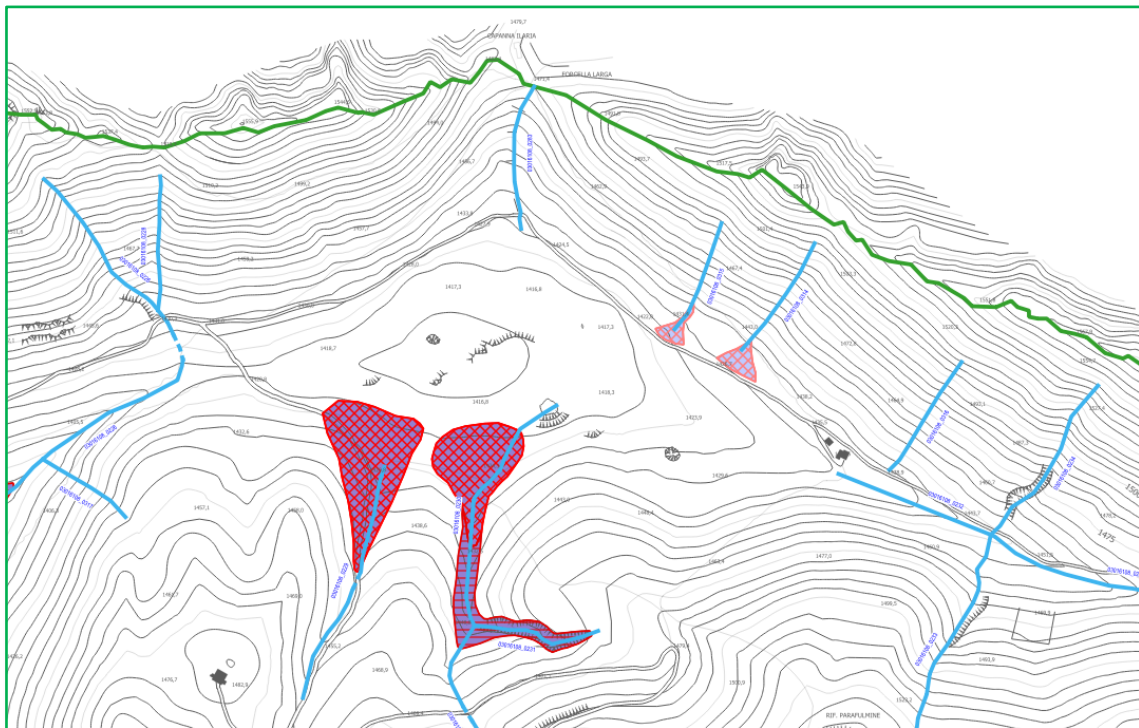
Figura 66 - Aree di criticità idraulica al Piano della Montagnina

Verso la conca drenano alcuni modesti reticoli, per lo più discendenti dal versante sud, che terminano quindi il proprio corso sul fondo del bacino, alimentando direttamente il sistema carsico, senza connessioni con le valli poste all'esterno. In particolare, contrariamente a quanto rappresentato nel vecchio studio del RIM (di seguito rettificato con il nuovo Documento di Polizia Idraulica), non vi è connessione superficiale diretta tra la conca carsica e la Val Groaro; al contrario, i due bacini idrografici sono separati da un setto roccioso che decorre tra la Baita Cornèi e i contrafforti nord del Monte Guazza, e sul quale passa la strada per il Rifugio Parafülmen; proprio la presenza di tale setto permette di classificare la conca come polje carsico.

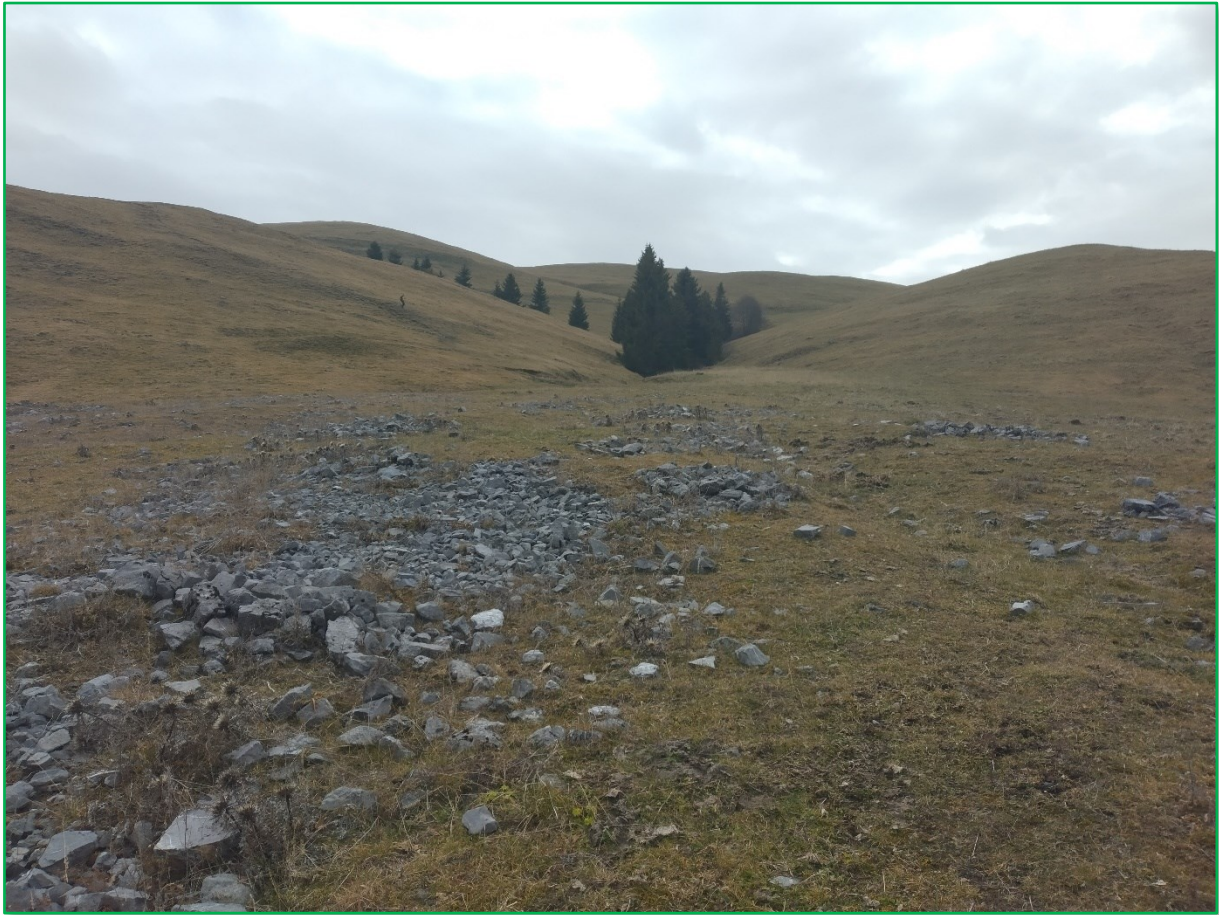
Altre due vallette sono quelle che discendono dal Monte Guazza e che formano due conoidi di deiezione classificate come attive. Una delle due conoidi è occupata parzialmente dalla strada che sale al rifugio, mentre l'altra (più evidente) interferisce solo con sentieri.

Figura 67 - La conoide di deiezione più evidente

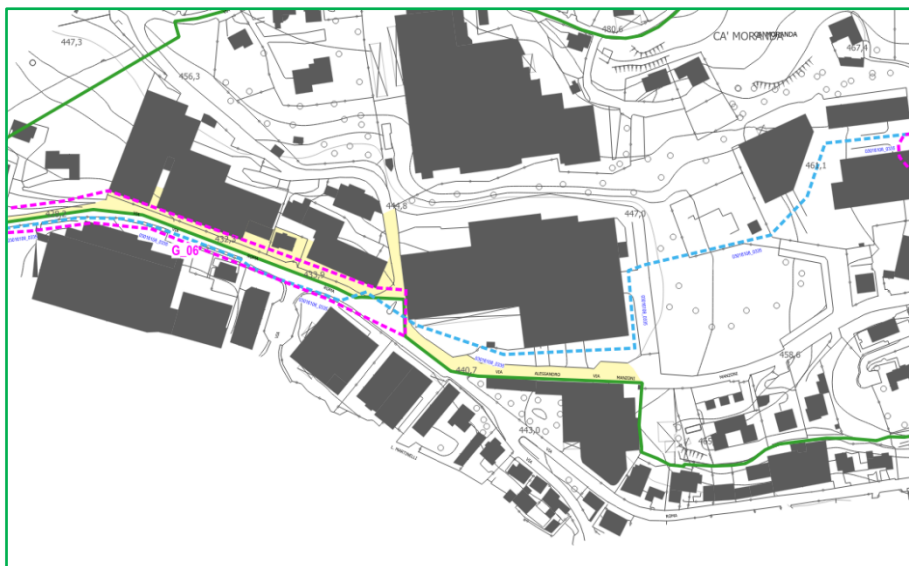
Figura 68 - Ambito di criticità idraulica in località Campone

Il fenomeno è ben noto a qualsiasi abitante della Valgandino e si manifesta in concomitanza di eventi meteorici particolarmente intensi; la causa è data dalla posizione in fondovalle con l'apporto di ingenti deflussi idrici dalle strade che vi pervengono dall'alto (Via Roma di Leffe, Via Alessandro Manzoni di Gandino, Via Fornaci di Cazzano, parzialmente Via Carrali di Casnigo) e dal sistema fognario che tende ad andare rapidamente in sofferenza. Contribuisce al problema anche il torrente derivante dalla sorgente Moranda, inizialmente non riconosciuto come RIM ma ora introdotto dallo scrivente nel nuovo Documento di Polizia Idraulica. Lungo la strada e nei piazzali/parcheggi adiacenti si accumulano discrete altezze d'acqua, con battenti fino a 30 cm, che possono bloccare completamente il traffico e causare disagi piuttosto consistenti; tra l'altro, questa zona rappresenta il punto d'accesso nevralgico alla Valgandino, e in determinati orari è decisamente trafficata, complici anche la presenza dell'impianto semaforico di Leffe, del supermercato Iperal e di tutta una serie di attività produttive e commerciali. L'allagamento tende poi ad esaurirsi nella zona della Villa Giuseppina, dove le acque riescono a defluire naturalmente verso gli alvei del Torrente Re e del Torrente Romna, morfologicamente ben incassati.

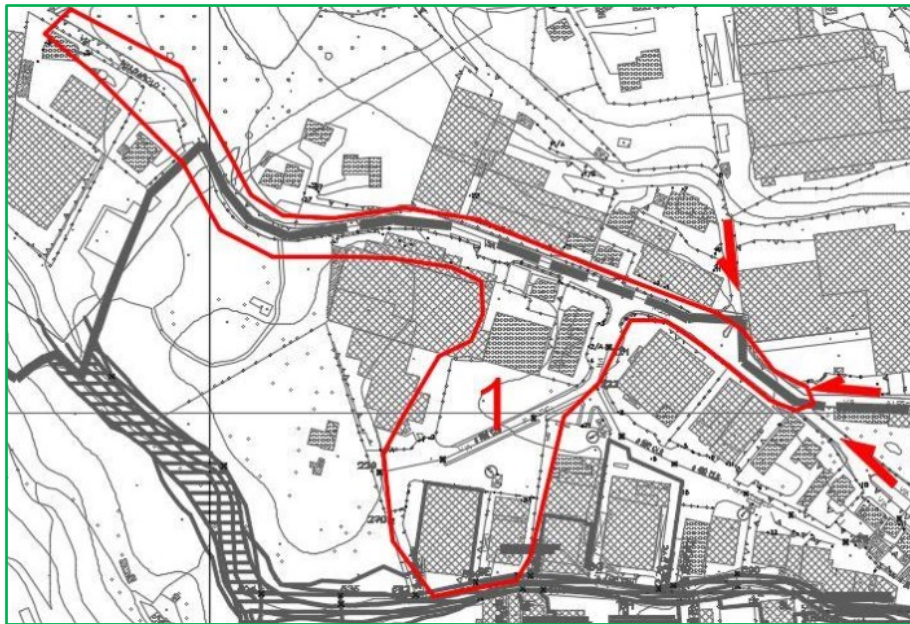
Figura 69 - Areale tipico del fenomeno di allagamento nella zona Villa Giuseppina – Campone, con marginale interessamento del territorio di Gandino (Dott. Geol. Enrico Mosconi, dicembre 2019)

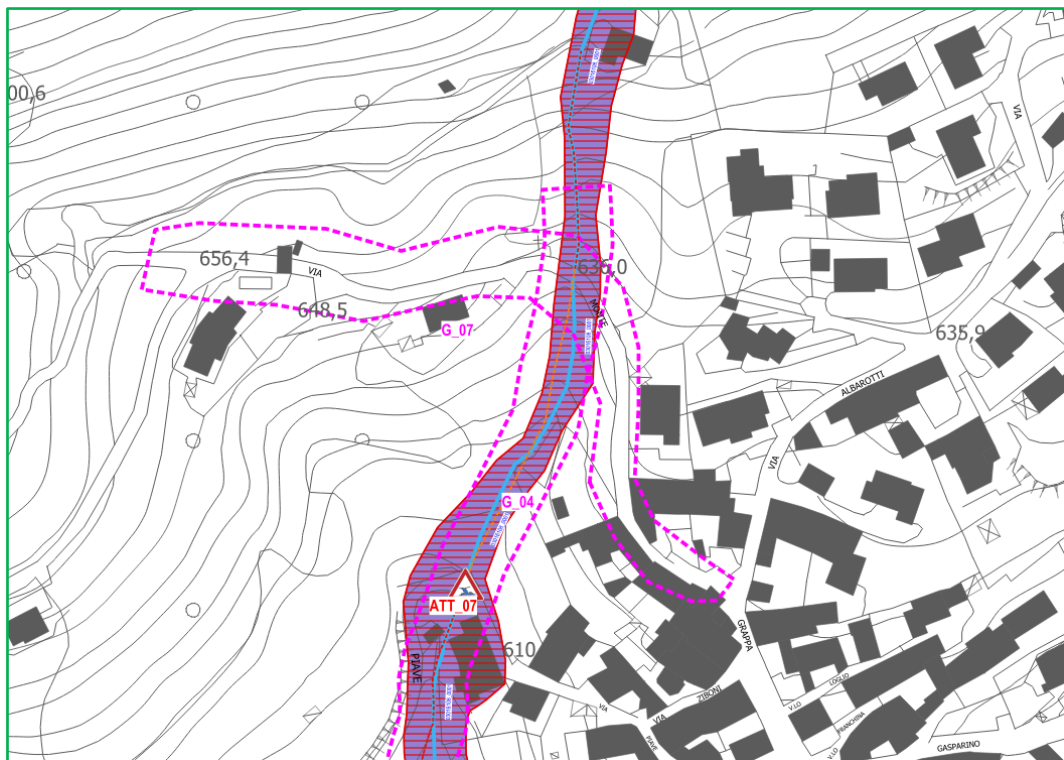
In occasione di eventi meteorici particolarmente intensi, si segnala un occasionale problema lungo Via Monte Grappa, a partire dall'incrocio con la via che conduce a San Lorenzo (presso la Tribulina di San Lorenzo) a scendere fino alla Piazza Duca d'Aosta di Barzizza. In questo tratto, l'elevata pendenza della strada, insieme alla frequente occlusione delle caditoie stradali, determina deflussi idrici superficiali disordinati di acque meteoriche verso l'abitato di Barzizza, con potenziale interessamento anche di strade laterali quali Via Ziboni.

Figura 71 - Area di criticità idraulica lungo Via Monte Grappa

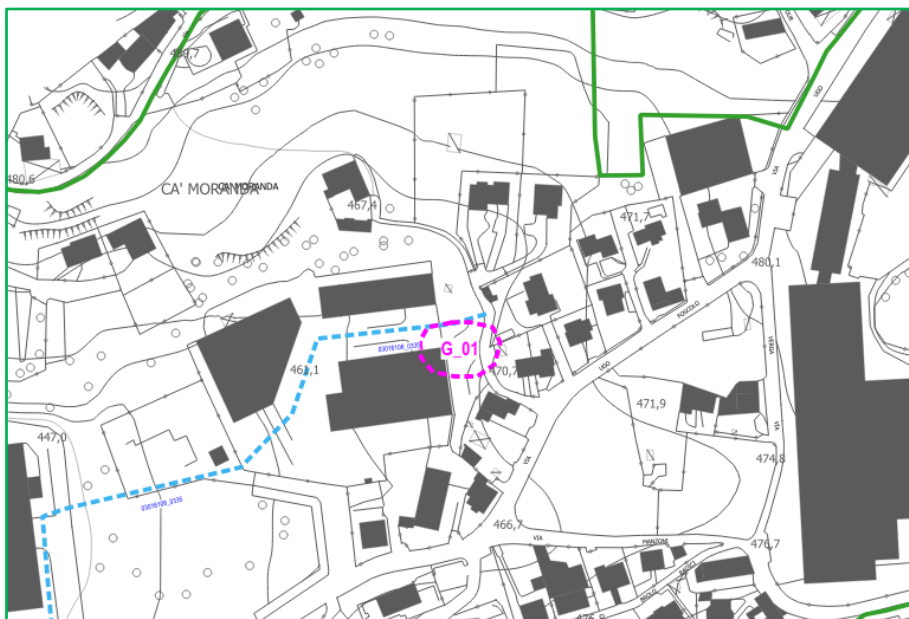
Figura 73 – Criticità G_01: sorgente Moranda

La criticità segnalata riguarda la Sorgente Moranda, sita in località omonima (presso Via Alessandro Manzoni), che aggiunge un'aliquota d'acqua alla zona già critica di Campone, posta poco a valle. La scaturigine è storicamente nota, indicata anche nella tavoletta I.G.M.I. 1:25.000. Nel nuovo Documento di Polizia Idraulica il corso d'acqua (quasi completamente tombottato) derivante dalla sorgente, parzialmente commisto alla fognatura, è stato identificato come nuovo RIM.

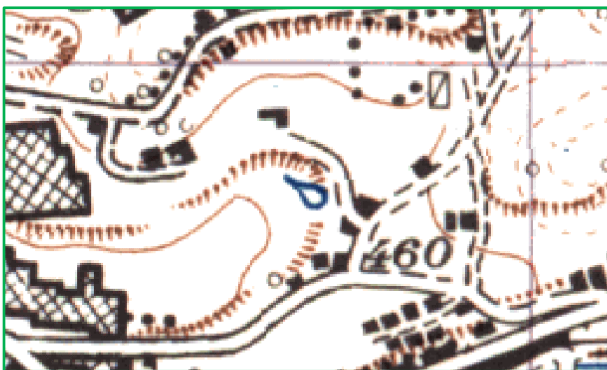
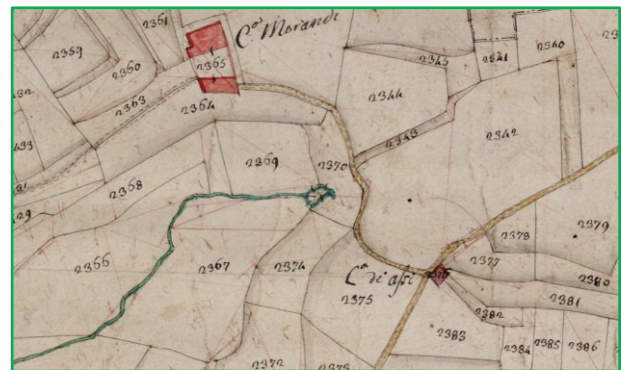
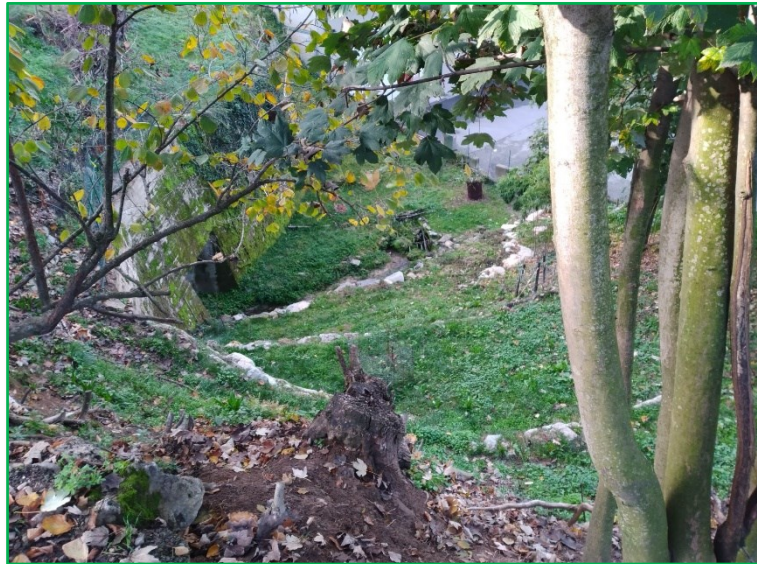
Figura 74 - Sorgente Moranda nella tavoletta I.G.M.I. 1:25.000 (in alto a sinistra), nel Catasto Lombardo-Veneto Censo Stabile (1807-1817) (in alto a destra) e fotografata in sito

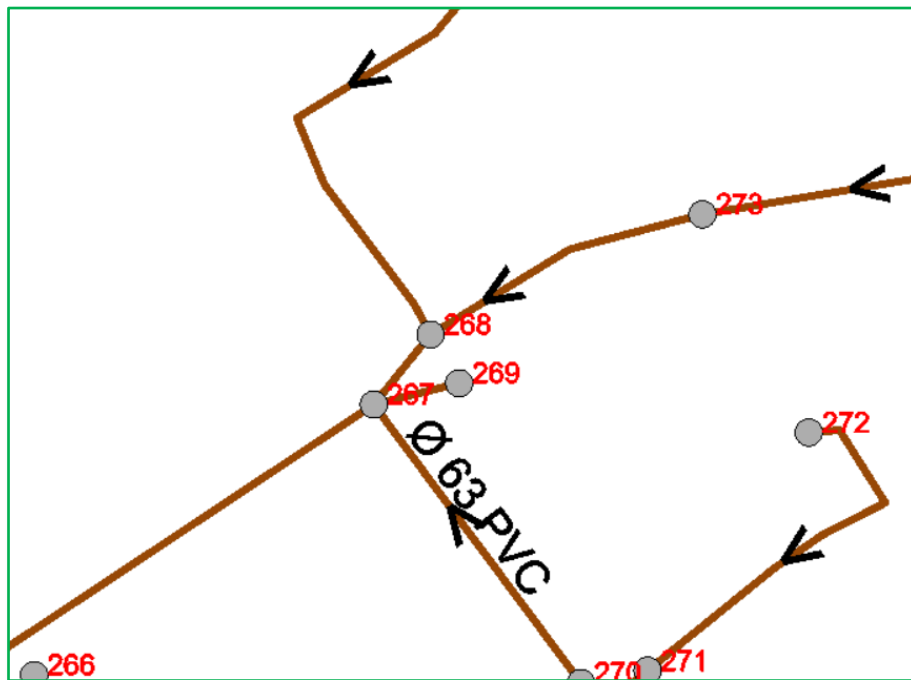
Figura 76 - Schema della rete acque miste in corrispondenza del punto di criticità G_02 (da Uniacque)

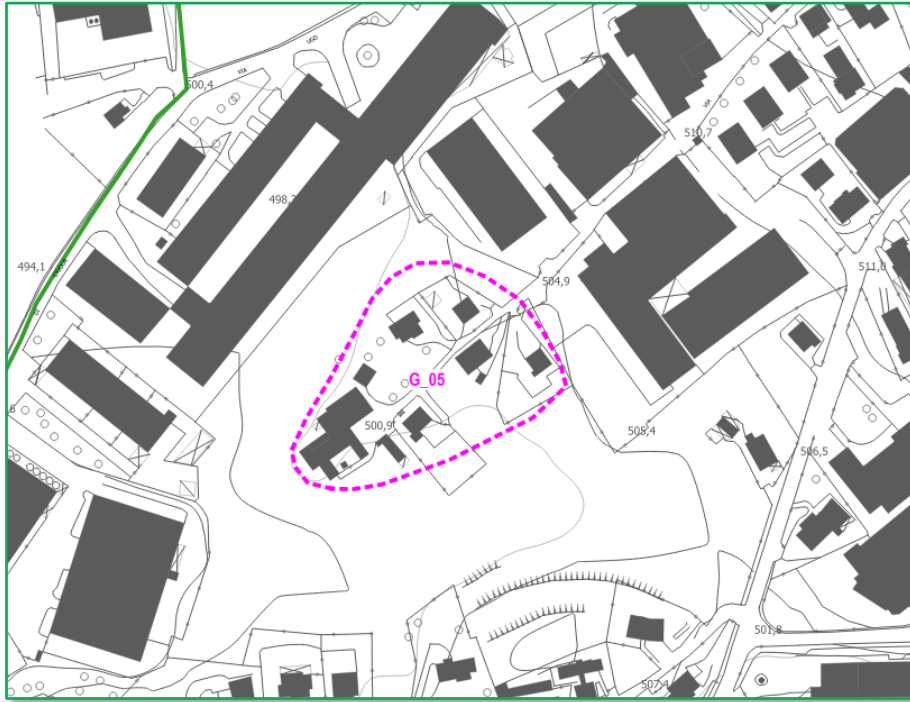
Infine, il punto critico G_05 si riferisce all'agglomerato di Cà Volpari, dove è stato segnalato nel 2016 da parte di un Professionista, che le abitazioni non sarebbero allacciate alla pubblica fognatura.

Figura 78 – Criticità G_05: Nucleo di Cà Volpari

In questo caso, si tratta di una problematica di carattere più ambientale e idrogeologica che idraulica, ma è comunque meritevole di attenzione e dei dovuti approfondimenti, considerando che, tra l'altro, il nucleo, pur collocandosi in un contesto parzialmente agricolo, non è certamente posto in luogo remoto, ma è anzi prossimale al polo artigianale di Via Ugo Foscolo, ed è quindi quanto meno auspicabile un allaccio alla pubblica fognatura.

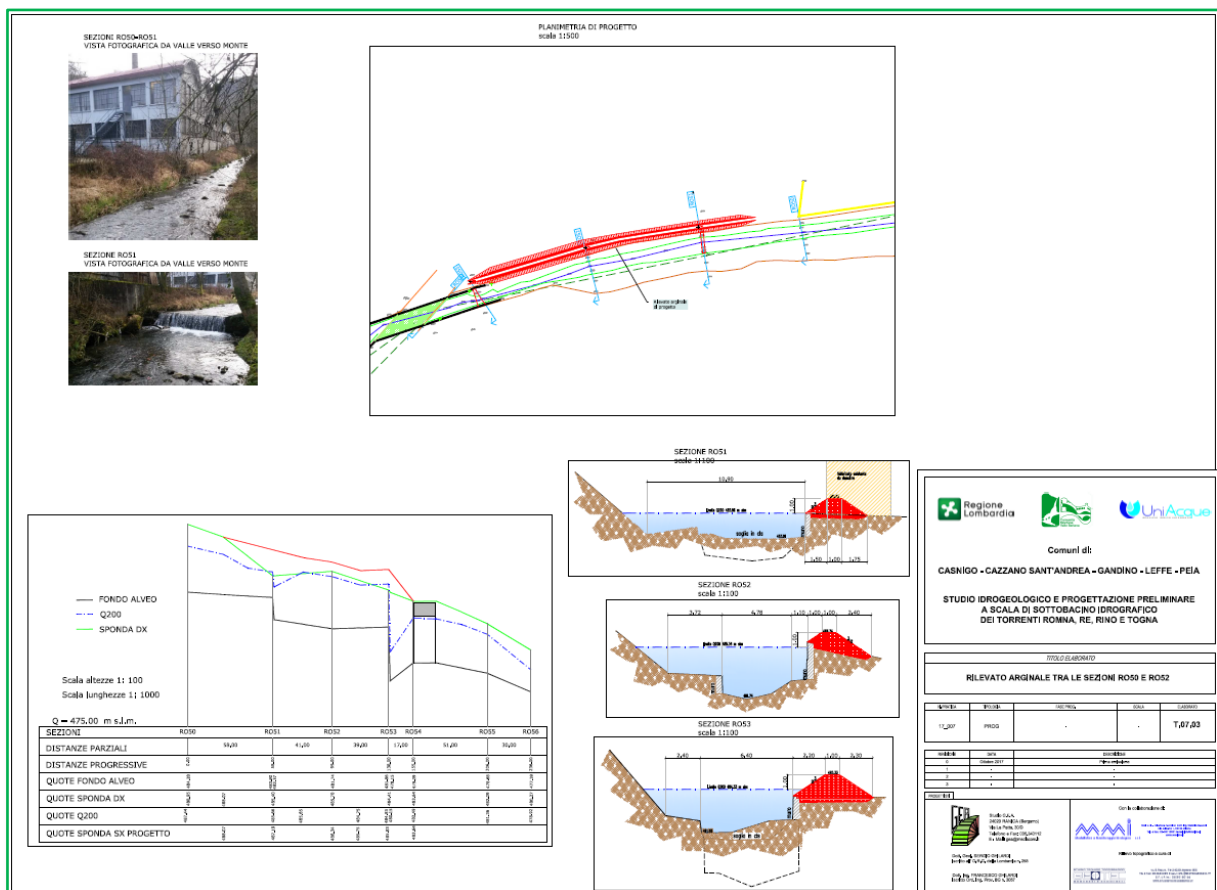
Figura 79 - Interventi previsti nello studio di sottobacino 2017 in corrispondenza della misura prospettata

Si tratta di due interventi di difesa idraulica da realizzarsi lungo il Torrente Romna tra il Lanificio Torri e la località Fontanella, progettati nello studio di sottobacino del 2017; consistono nella realizzazione di rilevati arginali in sponda destra, nonché nel rifacimento del ponte pedonale per Peia (ponte storico che conduce verso Cà Fragia) con contestuale allargamento della sezione d'alveo.

Aggiornamento febbraio 2026: interventi di difesa idraulica sono stati nel contempo realizzati in quest'area.

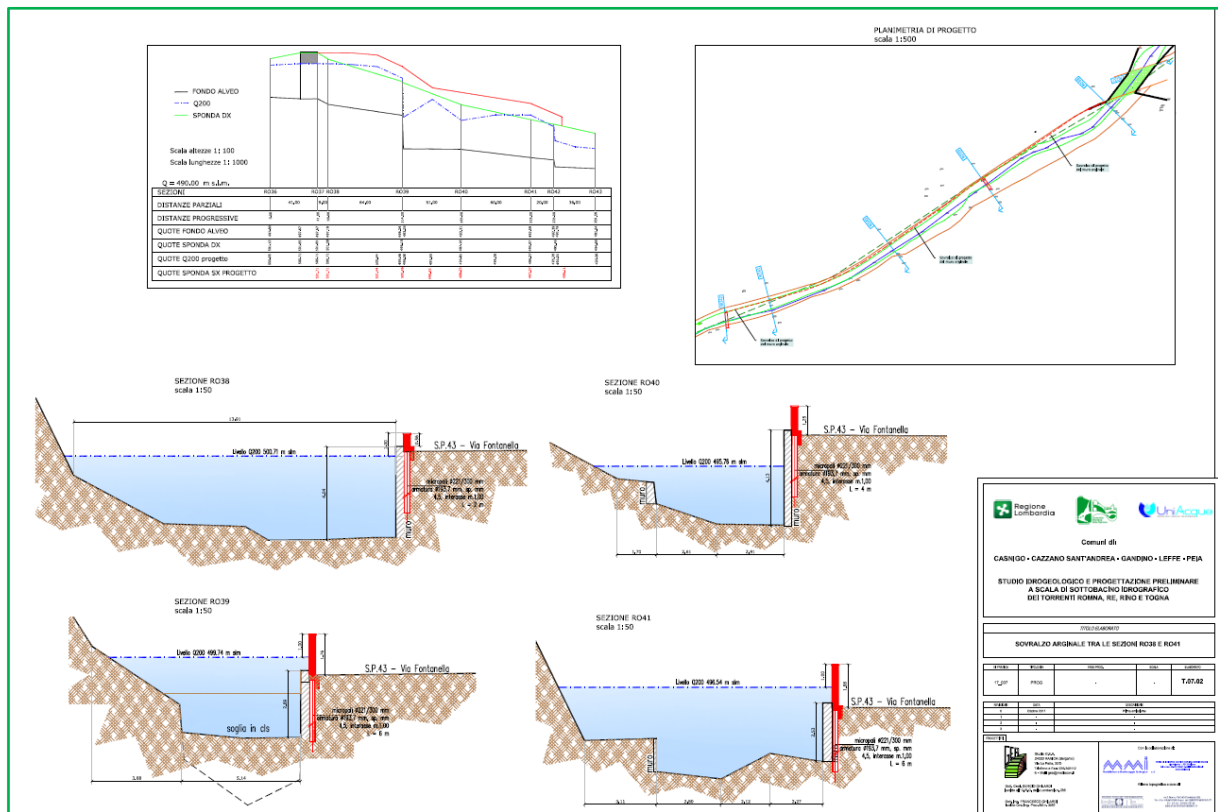
Figura 80 - Interventi previsti nello studio di sottobacino 2017 in corrispondenza della misura prospettata

Si tratta di due interventi di difesa idraulica da realizzarsi lungo il Torrente Romna in località Fondovalle, progettati nello studio di sottobacino del 2017; consistono nella realizzazione di sovralti arginali in sponda destra, mediante argini sostenuti da micropali.

Uno degli interventi dovrebbe essere attualmente in fase di progettazione/realizzazione.

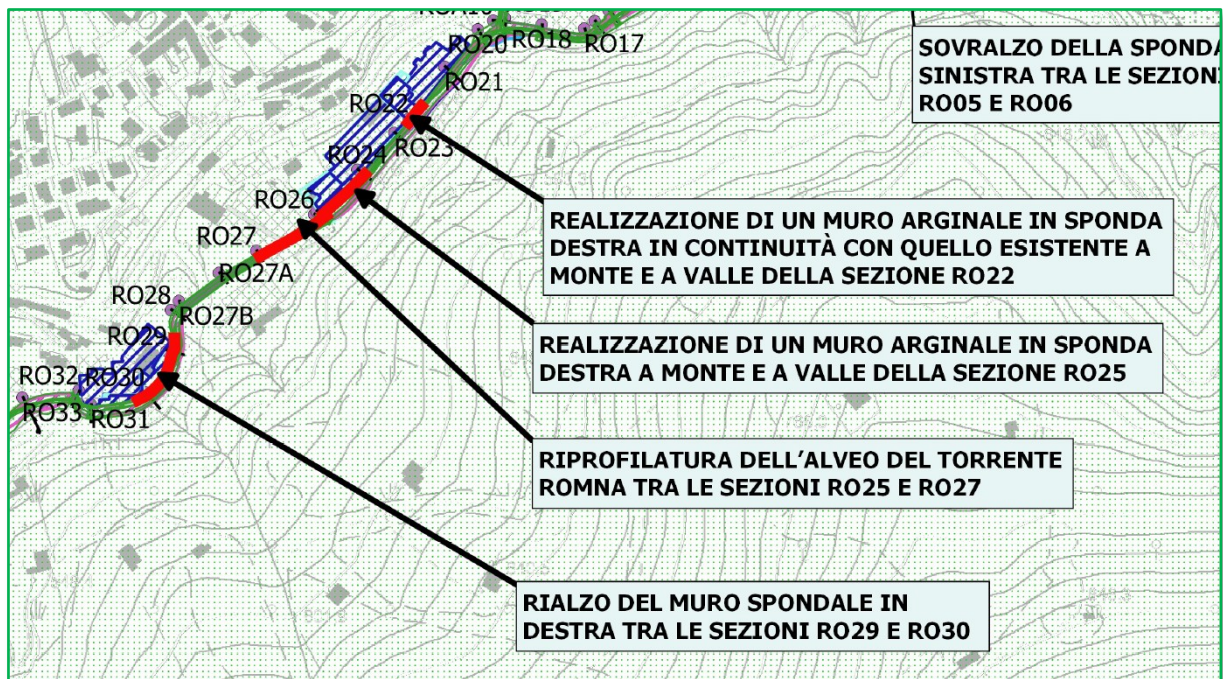
Figura 81 - Interventi previsti nello studio di sottobacino 2017 in corrispondenza delle misure prospettate

Si tratta di quattro interventi di difesa idraulica da realizzarsi lungo il Torrente Romna in località Opifici, progettati nello studio di sottobacino del 2017; consistono nella realizzazione di muri arginali in sponda destra, di una riprofilatura d'alveo e di un rialzo di muro sempre in sponda destra.

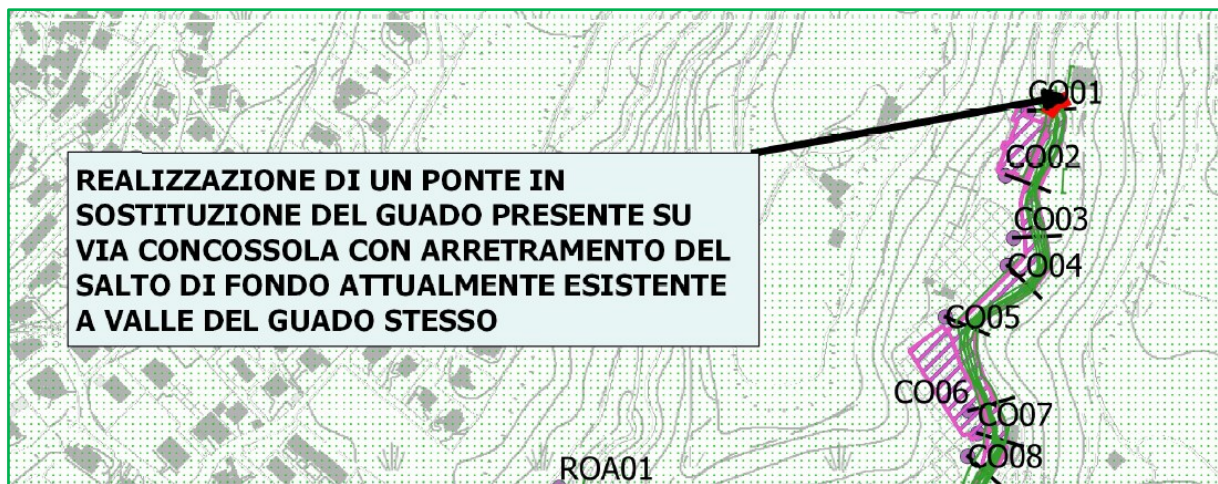
La misura consiste nell'attuazione del progetto previsto dallo studio di sottobacino del 2017 per il guado del Torrente Concozzola (cfr. § 6.3.2). Il punto è notoriamente critico, citato sia dal Piano di Emergenza Comunale che dalla ricognizione aste torrentizie del 2021.

Figura 88 - Interventi previsti nello studio di sottobacino 2017 in corrispondenza della misura prospettata

L'intervento proposto consiste nella sostituzione dell'attuale guado con un vero e proprio ponte, arretrando verso monte il salto di fondo esistente. Questa misura consentirebbe di mitigare notevolmente, se non risolvere del tutto, l'attuale scenario di rischio, che prevede l'esondazione del Torrente Concozzola sulla Via Concozzola, con potenziale coinvolgimento degli edifici produttivi adiacenti e posti a valle. Si tratta indubbiamente di una misura prioritaria.

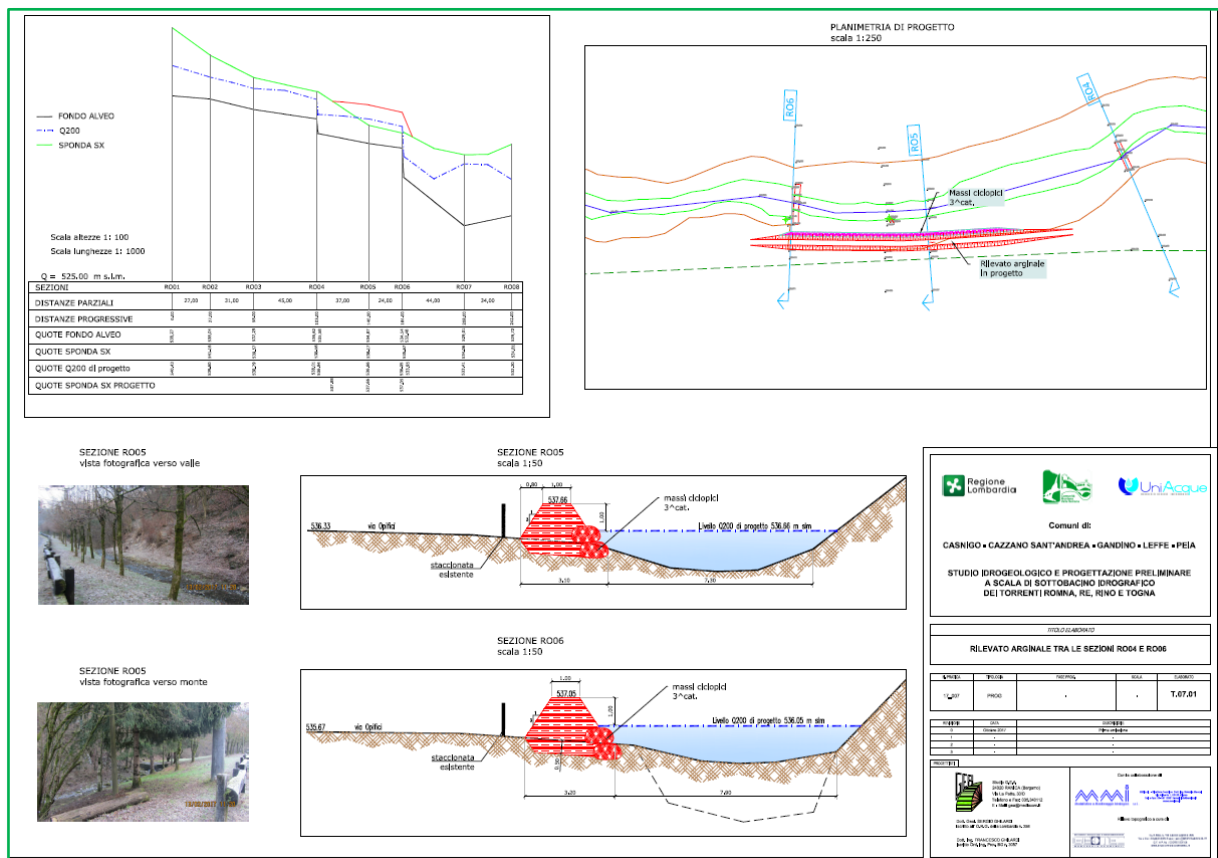
Figura 93 - Intervento previsto nello studio di sottobacino 2017 in corrispondenza della misura prospettata

Si tratta di un intervento di difesa idraulica da realizzarsi nell'ultimo tratto del Torrente Val Piana, poco a monte della confluenza con il Torrente Concossola. L'intervento è progettato nello studio di sottobacino del 2017 ed è segnalato in termini simili anche nella ricognizione aste torrentizie del 2021; consiste nella realizzazione di un argine in sponda idrografica sinistra, al fine di contenere l'erosione verso la strada.

Aggiornamento febbraio 2026: interventi di difesa idraulica sono stati nel contempo realizzati in quest'area.

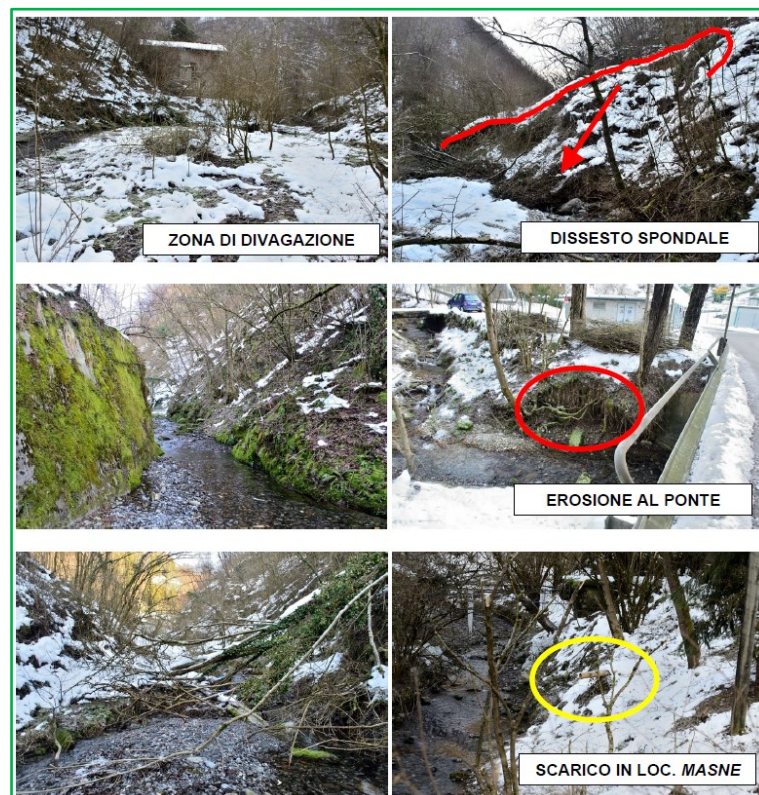
La misura è volta a migliorare le condizioni idrauliche e ambientali del tratto di Torrente Val Piana compreso tra il ponte delle Masne e il ponte della strada di Camprèla e Breti in località *Prat Serval*. Il tratto è caratterizzato da dissesti spondali e dalla presenza di vegetazione morta in alveo, nonché un certo quantitativo di rifiuti. Visto che il ponte delle Masne rappresenta uno snodo idraulico critico (cfr. § 6.3.6 e M_VLP_02), si ritiene opportuno valutare con priorità misure di salvaguardia, difesa e miglioramento sul tratto immediatamente precedente. Nella ricognizione aste R.I.M. 2021 è presente una scheda (BG126-T05) con alcune proposte d'intervento di massima.

Figura 95 – Fotografie del tratto critico contenute nella scheda BG126-T05 della ricognizione aste R.I.M.
