**ALLEGATO 2 – MODULO DESCRIZIONE DELLE PROPOSTE DI AGGIORNAMENTO ALLA CARTOGRAFIA
DEI PIANI DI BACINO**

Comune: GANDINO

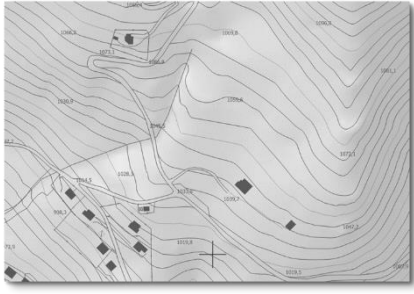
MODIFICA MD_007

Si rilevano, ben visibili dalla strada del Farno, un'area interessata da erosione attiva (forse parzialmente dovuta anche a pascolo), classificabile come frana attiva superficiale, ed una vecchia nicchia di paleofrana di modeste dimensioni, con roccia subaffiorante.

- Dissesti di nuova introduzione, non presenti nello studio precedente
- **Nuova introduzione**

Superficie in dissesto pre-modifica, distinta per categoria di dissesto (Ee, Eb, Em, Ca, Fa, area allagabile RSCM, RSP, ACL, ecc.) in mq	Superficie in dissesto post-modifica, distinta per categoria di dissesto (Ee, Eb, Em, Ca, Fa, area allagabile RSCM, RSP, ACL, ecc.) in mq
Assenti	Circa 390 mq + 666 mq
Immagine area in dissesto pre-modifica (per le modifiche localizzate)	Immagine area in dissesto post-modifica (per le modifiche localizzate)

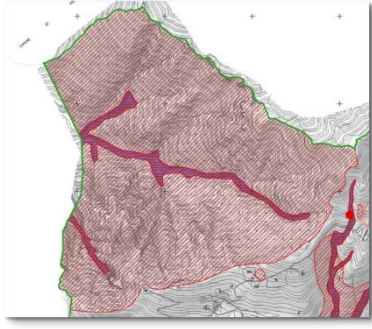
MODIFICA MD_009

Dissesti perimetrati da dato storico / archivio e per fotointerpretazione, senza ulteriori indicazioni e forse non verificati sul terreno; partendo dal GeolFFI, i dissesti sono stati traslati nel Quadro P.A.I. attraverso lo studio geologico 2012, e analogamente inseriti nel Piano di Emergenza Comunale, rimanendo così vigenti sino ad oggi. Conoscendo la topografia della zona (che è una vallata estremamente impervia sul versante nord rivolto verso la Val Seriana), le perimetrazioni di crollo appaiono poco coerenti dal punto di vista geometrico, frammentate in modo irregolare e molto meno ampie rispetto all'effettiva estensione del fenomeno, che in realtà nel sito è praticamente ubiquitario. Il fenomeno è esistente, ma non è indicato correttamente nel GeolFFI; tuttavia, a suo tempo è stato traslato nel Quadro P.A.I. Si propone pertanto di accorpare le singole aree di crollo (includendo anche il non meglio precisato dissesto "complesso", peraltro privo di un riscontro chiaro sul terreno) in un'unica grande area occupante l'intero bacino alto della Valle delle Valli. Ciò, oltre a semplificare notevolmente le perimetrazioni di dissesto e fattibilità nella zona, rappresenta molto meglio la realtà dei luoghi. Restano comunque inalterate le perimetrazioni valanghive e di erosione torrentizia sovrapposte a quelle di frana.

- Dissesto proveniente dal GeolFFI
- Effettivamente presente sul terreno, sebbene con perimetro e tipologia diversi
- **Accorpamento dei dissesti in uno unico, molto più ampio e interamente di crollo**

Superficie in dissesto pre-modifica, distinta per categoria di dissesto (Ee, Eb, Em, Ca, Fa, area allagabile RSCM, RSP, ACL, ecc.) in mq	Superficie in dissesto post-modifica, distinta per categoria di dissesto (Ee, Eb, Em, Ca, Fa, area allagabile RSCM, RSP, ACL, ecc.) in mq
In totale circa 850.000 mq	Circa 1.860.000 mq
Immagine area in dissesto pre-modifica (per le modifiche localizzate)	Immagine area in dissesto post-modifica (per le modifiche localizzate)

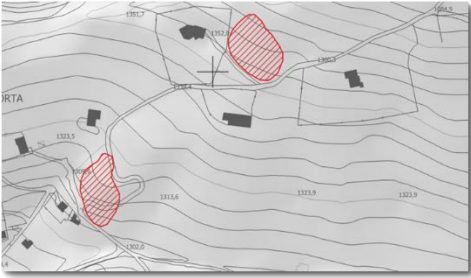
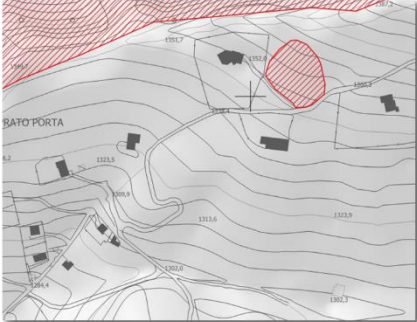
MODIFICA MD_010

Dissesti perimetrati per fotointerpretazione, senza ulteriori indicazioni e forse non verificati sul terreno; partendo dal GeolFFI, i dissesti sono stati traslati nel Quadro P.A.I. attraverso lo studio geologico 2012, e analogamente inseriti nel Piano di Emergenza Comunale, rimanendo così vigenti sino ad oggi. Soltanto una delle due aree è effettivamente in dissesto. Il fenomeno è esistente per la frana di nord-est, ma non è indicato del tutto correttamente nel GeolFFI, mentre non sussiste per la frana di sud-ovest, che non è una frana.

- Dissesti provenienti dal GeolFFI e con alcuni riscontri parziali in altre cartografie (SITER)
- Effettivamente presente sul terreno soltanto uno dei due
- **Adeguamento morfologico della frana di nord-est**
- **Stralcio completo della frana di sud-ovest**

Superficie in dissesto pre-modifica, distinta per categoria di dissesto (Ee, Eb, Em, Ca, Fa, area allagabile RSCM, RSP, ACL, ecc.) in mq	Superficie in dissesto post-modifica, distinta per categoria di dissesto (Ee, Eb, Em, Ca, Fa, area allagabile RSCM, RSP, ACL, ecc.) in mq
Circa 1830 mq + 2250 mq	Circa 2680 mq
Immagine area in dissesto pre-modifica (per le modifiche localizzate)	Immagine area in dissesto post-modifica (per le modifiche localizzate)

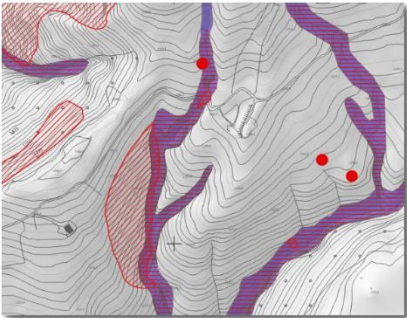
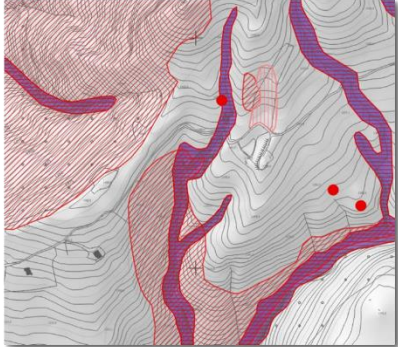
MODIFICA MD_011

Dissesti perimetrati per fotointerpretazione, senza ulteriori indicazioni e forse non verificati sul terreno; partendo dal GeolFFI, i dissesti sono stati traslati nel Quadro P.A.I. attraverso lo studio geologico 2012, e analogamente inseriti nel Piano di Emergenza Comunale, rimanendo così vigenti sino ad oggi. Le due frane di nuova introduzione non erano mai state rilevate. Il fenomeno indicato nel GeolFFI (area di crollo diffuso) è esistente ma più ampio di quanto prospettato. Il "colamento rapido" in alveo, peraltro nient'affatto chiaro sul terreno (probabilmente inesistente), è stato ad ogni modo inglobato nella più ampia perimetrazione "Ee" lungo l'inciso vallivo e pertanto in qualche modo mantenuto.

- Dissesti provenienti dal GeolFFI e con alcuni riscontri parziali in altre cartografie (SITER)
- Effettivamente presente sul terreno soltanto uno dei due
- **Adeguamento morfologico dell'area di cadute massi, in particolare con estensione sul lato di monte verso la strada**
- **Stralcio del colamento rapido, accorpato all'area di esondazione torrentizia "Ee" che viene peraltro estesa ulteriormente verso monte**
- **Introduzione ex novo di una frana attiva e di una frana stabilizzata a monte della Pozza del Pergal**

Superficie in dissesto pre-modifica, distinta per categoria di dissesto (Ee, Eb, Em, Ca, Fa, area allagabile RSCM, RSP, ACL, ecc.) in mq	Superficie in dissesto post-modifica, distinta per categoria di dissesto (Ee, Eb, Em, Ca, Fa, area allagabile RSCM, RSP, ACL, ecc.) in mq
Circa 22860 mq + 440 mq Non valutabile sull'area "Ee" perché oggetto di altre modifiche	Circa 2340 mq + 5660 mq Frana attiva lungo la Val Groaro ampliata fino a circa 503.000 mq ma non valutabile sulla singola modifica in quanto molto ampia e oggetto di altre modifiche a valle Non valutabile sull'area "Ee" perché oggetto di altre modifiche
Immagine area in dissesto pre-modifica (per le modifiche localizzate)	Immagine area in dissesto post-modifica (per le modifiche localizzate)

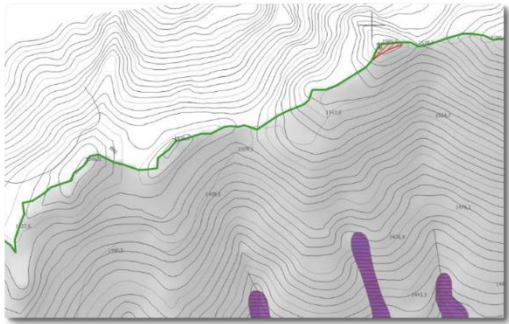
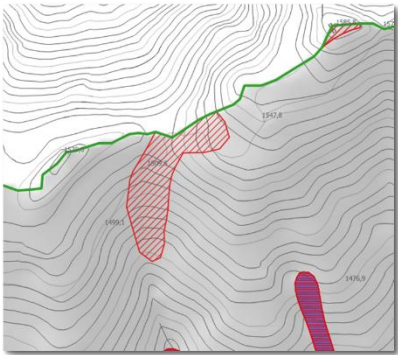
MODIFICA MD_012

La frana di nuova introduzione non è mai stata rilevata. Si tratta di un'erosione superficiale che viene inserita come nuovo dissesto di tipo attivo, con la geometria osservata sul terreno.

- Frana superficiale mai rilevata
- **Introduzione ex novo di una frana attiva**

Superficie in dissesto pre-modifica, distinta per categoria di dissesto (Ee, Eb, Em, Ca, Fa, area allagabile RSCM, RSP, ACL, ecc.) in mq	Superficie in dissesto post-modifica, distinta per categoria di dissesto (Ee, Eb, Em, Ca, Fa, area allagabile RSCM, RSP, ACL, ecc.) in mq
Assente	Circa 4530 mq
Immagine area in dissesto pre-modifica (per le modifiche localizzate)	Immagine area in dissesto post-modifica (per le modifiche localizzate)

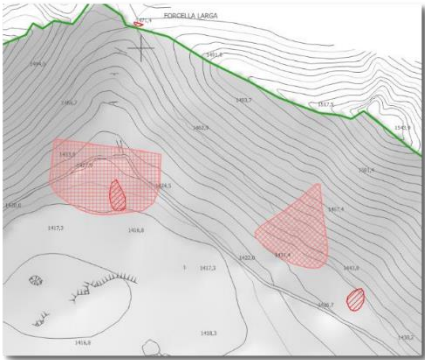
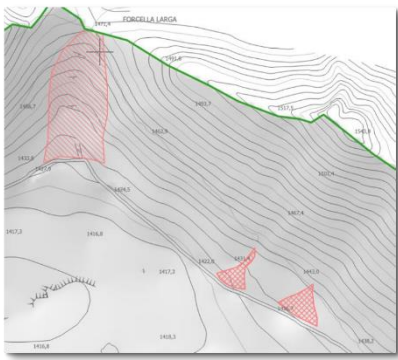
MODIFICA MD_013

Superficie in dissesto pre-modifica, distinta per categoria di dissesto (Ee, Eb, Em, Ca, Fa, area allagabile RSCM, RSP, ACL, ecc.) in mq	Superficie in dissesto post-modifica, distinta per categoria di dissesto (Ee, Eb, Em, Ca, Fa, area allagabile RSCM, RSP, ACL, ecc.) in mq
Circa 8570 mq + 4650 mq + 345 mq	Circa 8400 mq + 690 mq + 995 mq
Immagine area in dissesto pre-modifica (per le modifiche localizzate)	Immagine area in dissesto post-modifica (per le modifiche localizzate)

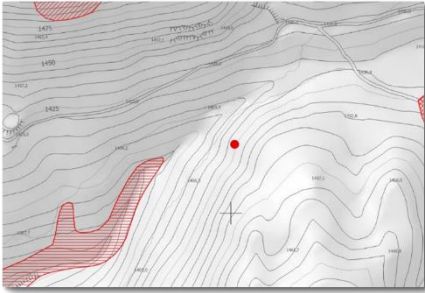
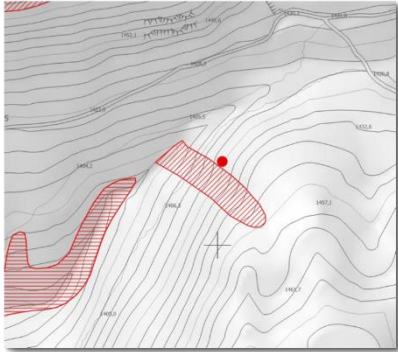
MODIFICA MD_014

Superficie in dissesto pre-modifica, distinta per categoria di dissesto (Ee, Eb, Em, Ca, Fa, area allagabile RSCM, RSP, ACL, ecc.) in mq	Superficie in dissesto post-modifica, distinta per categoria di dissesto (Ee, Eb, Em, Ca, Fa, area allagabile RSCM, RSP, ACL, ecc.) in mq
Assente	Circa 4360 mq
Immagine area in dissesto pre-modifica (per le modifiche localizzate)	Immagine area in dissesto post-modifica (per le modifiche localizzate)

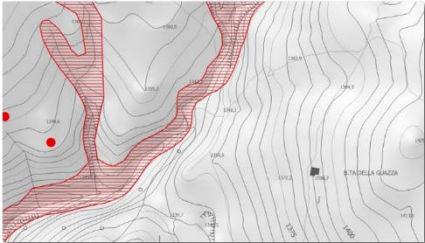
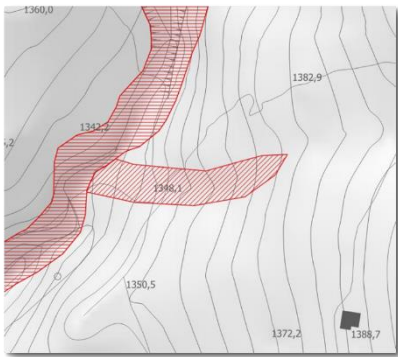
Superficie in dissesto pre-modifica, distinta per categoria di dissesto (Ee, Eb, Em, Ca, Fa, area allagabile RSCM, RSP, ACL, ecc.) in mq	Superficie in dissesto post-modifica, distinta per categoria di dissesto (Ee, Eb, Em, Ca, Fa, area allagabile RSCM, RSP, ACL, ecc.) in mq
Assente	Circa 2350 mq
Immagine area in dissesto pre-modifica (per le modifiche localizzate)	Immagine area in dissesto post-modifica (per le modifiche localizzate)

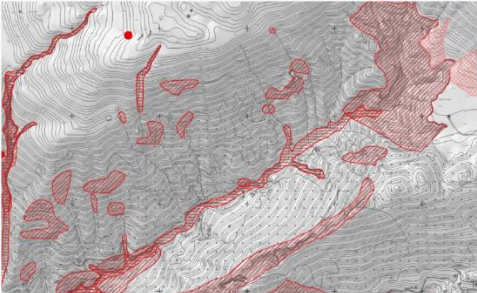
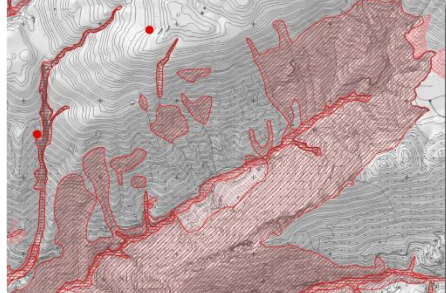
<p>Superficie in dissesto pre-modifica, distinta per categoria di dissesto (Ee, Eb, Em, Ca, Fa, area allagabile RSCM, RSP, ACL, ecc.) in mq</p>	<p>Superficie in dissesto post-modifica, distinta per categoria di dissesto (Ee, Eb, Em, Ca, Fa, area allagabile RSCM, RSP, ACL, ecc.) in mq</p>
<p>Almeno 440.000 mq</p>	<p>Difficilmente valutabile in quanto le modifiche vanno a fondere i dissesti con altri dissesti in sponda opposta In totale le aree di crollo assommano ad almeno 3.000.000 mq ma comprendono anche zone rivolte verso la Val Piana</p>
<p>Immagine area in dissesto pre-modifica (per le modifiche localizzate)</p>	<p>Immagine area in dissesto post-modifica (per le modifiche localizzate)</p>

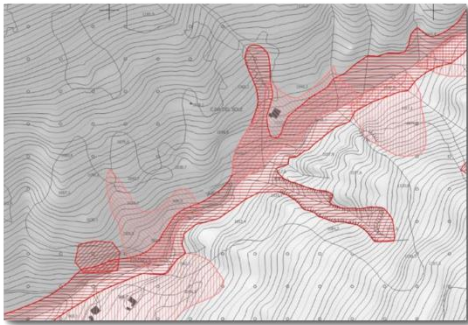
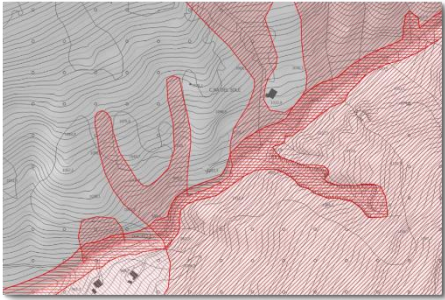
<p>Superficie in dissesto pre-modifica, distinta per categoria di dissesto (Ee, Eb, Em, Ca, Fa, area allagabile RSCM, RSP, ACL, ecc.) in mq</p>	<p>Superficie in dissesto post-modifica, distinta per categoria di dissesto (Ee, Eb, Em, Ca, Fa, area allagabile RSCM, RSP, ACL, ecc.) in mq</p>
<p>Circa 12.510 mq + 9890 mq + 2830 mq</p>	<p>Circa 3500 mq Per la parte dei nuovi canali introdotti in Fa non è valutabile in quanto la superficie si raccorda alla "Fa" su sponda opposta, ma indicativamente assommano a circa 15.300 mq Modifiche all'area "Ee" minimali non valutabili in termini di superficie</p>
<p>Immagine area in dissesto pre-modifica (per le modifiche localizzate)</p>	<p>Immagine area in dissesto post-modifica (per le modifiche localizzate)</p>

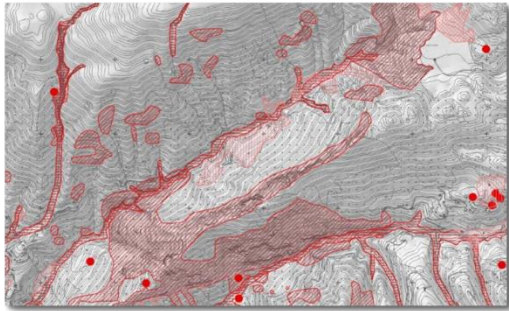
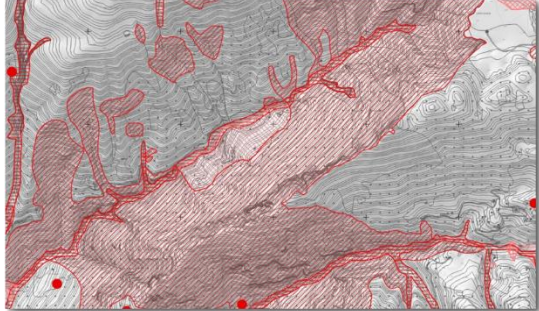
Superficie in dissesto pre-modifica, distinta per categoria di dissesto (Ee, Eb, Em, Ca, Fa, area allagabile RSCM, RSP, ACL, ecc.) in mq	Superficie in dissesto post-modifica, distinta per categoria di dissesto (Ee, Eb, Em, Ca, Fa, area allagabile RSCM, RSP, ACL, ecc.) in mq
Circa 85.550 mq + 10.080 mq + 17.050 mq (aree Fs) Aree di crollo (Fa) non valutabili in quanto unite ad altre aree su versante opposto	Circa 103.700 mq (Fq) Aree di crollo (Fa) non valutabili in quanto unite ad altre aree sul versante opposto, ma indicativamente aumentate di almeno 450.000 mq rispetto alla perimetrazione precedente
Immagine area in dissesto pre-modifica (per le modifiche localizzate)	Immagine area in dissesto post-modifica (per le modifiche localizzate)

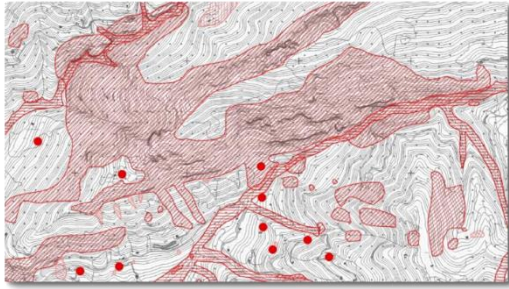
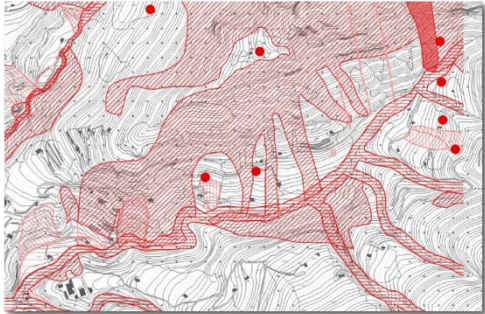
Superficie in dissesto pre-modifica, distinta per categoria di dissesto (Ee, Eb, Em, Ca, Fa, area allagabile RSCM, RSP, ACL, ecc.) in mq	Superficie in dissesto post-modifica, distinta per categoria di dissesto (Ee, Eb, Em, Ca, Fa, area allagabile RSCM, RSP, ACL, ecc.) in mq
Circa 7570 mq (aree Fq frammentate) + 5600 mq (aree Fa isolate) Aree di crollo (Fa) non valutabili in quanto unite ad altre aree su versante opposto	Aree di crollo (Fa) non valutabili in quanto unite ad altre aree sul versante opposto, ma indicativamente aumentate di oltre 300.000 mq rispetto alla perimetrazione precedente
Immagine area in dissesto pre-modifica (per le modifiche localizzate)	Immagine area in dissesto post-modifica (per le modifiche localizzate)

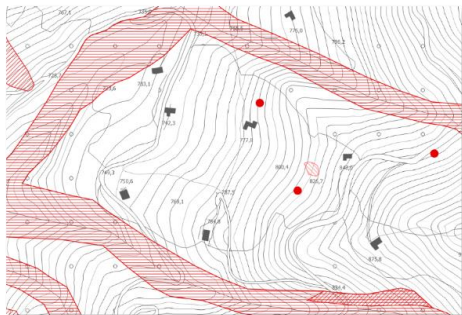
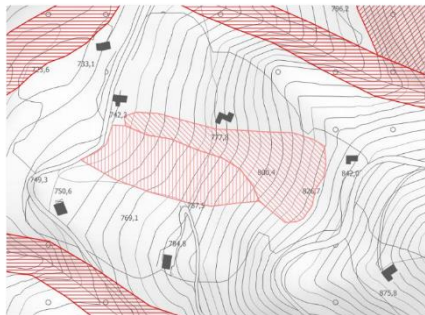
Superficie in dissesto pre-modifica, distinta per categoria di dissesto (Ee, Eb, Em, Ca, Fa, area allagabile RSCM, RSP, ACL, ecc.) in mq	Superficie in dissesto post-modifica, distinta per categoria di dissesto (Ee, Eb, Em, Ca, Fa, area allagabile RSCM, RSP, ACL, ecc.) in mq
Circa 180 mq	Circa 6570 mq + 5910 mq
Immagine area in dissesto pre-modifica (per le modifiche localizzate)	Immagine area in dissesto post-modifica (per le modifiche localizzate)

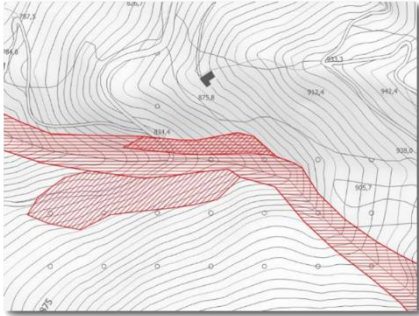
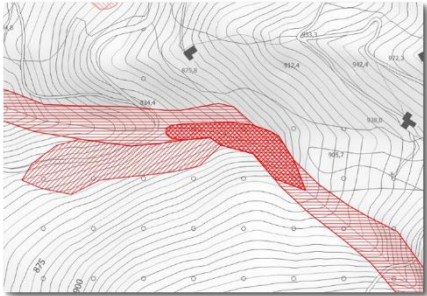
<p>Superficie in dissesto pre-modifica, distinta per categoria di dissesto (Ee, Eb, Em, Ca, Fa, area allagabile RSCM, RSP, ACL, ecc.) in mq</p>	<p>Superficie in dissesto post-modifica, distinta per categoria di dissesto (Ee, Eb, Em, Ca, Fa, area allagabile RSCM, RSP, ACL, ecc.) in mq</p>
<p>Circa 1800 mq</p>	<p>Circa 3340 mq</p>
<p>Immagine area in dissesto pre-modifica (per le modifiche localizzate)</p>	<p>Immagine area in dissesto post-modifica (per le modifiche localizzate)</p>

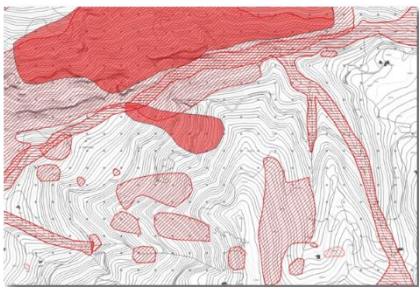
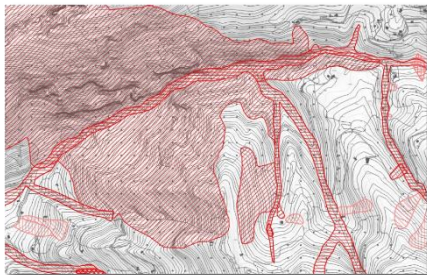
Superficie in dissesto pre-modifica, distinta per categoria di dissesto (Ee, Eb, Em, Ca, Fa, area allagabile RSCM, RSP, ACL, ecc.) in mq	Superficie in dissesto post-modifica, distinta per categoria di dissesto (Ee, Eb, Em, Ca, Fa, area allagabile RSCM, RSP, ACL, ecc.) in mq
Circa 45.000 mq	Circa 325.000 mq
Immagine area in dissesto pre-modifica (per le modifiche localizzate)	Immagine area in dissesto post-modifica (per le modifiche localizzate)

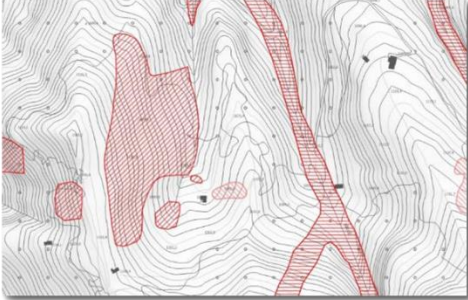
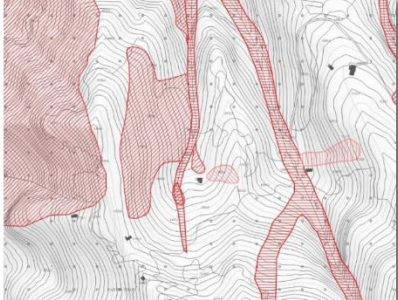
Superficie in dissesto pre-modifica, distinta per categoria di dissesto (Ee, Eb, Em, Ca, Fa, area allagabile RSCM, RSP, ACL, ecc.) in mq	Superficie in dissesto post-modifica, distinta per categoria di dissesto (Ee, Eb, Em, Ca, Fa, area allagabile RSCM, RSP, ACL, ecc.) in mq
Circa 41.450 mq (frane) Non valutabile per area Ee	Circa 44.900 mq (frane) L'estensione dell'area Ee verso monte è valutabile in circa 7000 mq, altre modifiche minimali non sono valutabili in termini di superficie
Immagine area in dissesto pre-modifica (per le modifiche localizzate)	Immagine area in dissesto post-modifica (per le modifiche localizzate)

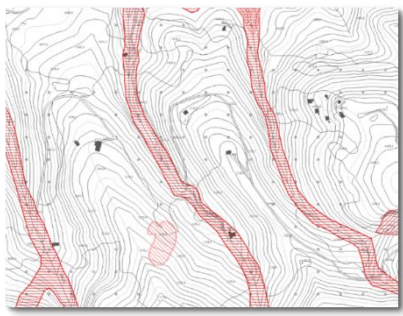
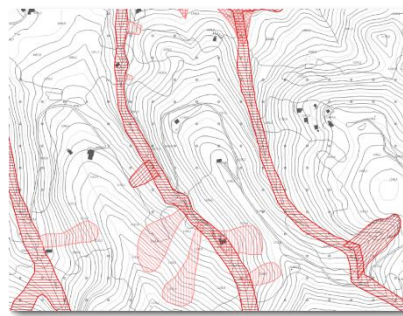
Superficie in dissesto pre-modifica, distinta per categoria di dissesto (Ee, Eb, Em, Ca, Fa, area allagabile RSCM, RSP, ACL, ecc.) in mq	Superficie in dissesto post-modifica, distinta per categoria di dissesto (Ee, Eb, Em, Ca, Fa, area allagabile RSCM, RSP, ACL, ecc.) in mq
Circa 4590 mq	Circa 26.670 mq
Immagine area in dissesto pre-modifica (per le modifiche localizzate)	Immagine area in dissesto post-modifica (per le modifiche localizzate)

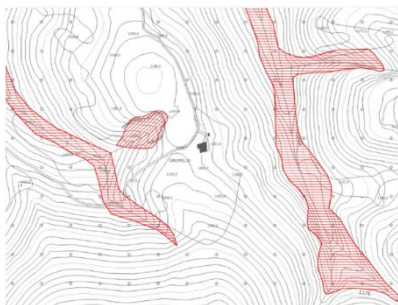
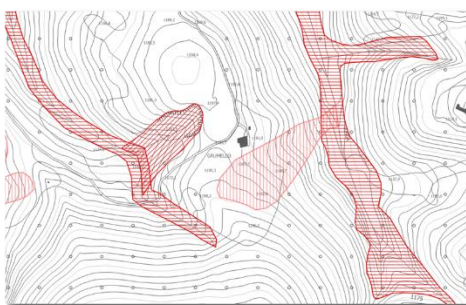
Superficie in dissesto pre-modifica, distinta per categoria di dissesto (Ee, Eb, Em, Ca, Fa, area allagabile RSCM, RSP, ACL, ecc.) in mq	Superficie in dissesto post-modifica, distinta per categoria di dissesto (Ee, Eb, Em, Ca, Fa, area allagabile RSCM, RSP, ACL, ecc.) in mq
Circa 3590 mq	Circa 7780 mq + 13260 mq Aggiustamenti area "Ee" non valutabili in termini di superficie
Immagine area in dissesto pre-modifica (per le modifiche localizzate)	Immagine area in dissesto post-modifica (per le modifiche localizzate)

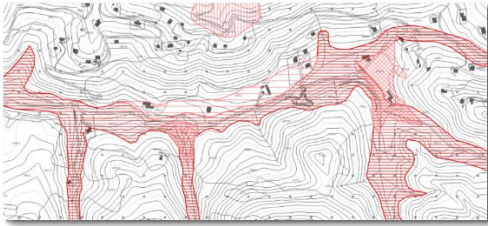
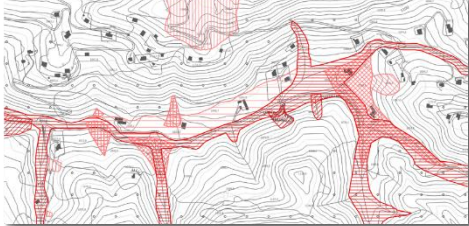
<p>Superficie in dissesto pre-modifica, distinta per categoria di dissesto (Ee, Eb, Em, Ca, Fa, area allagabile RSCM, RSP, ACL, ecc.) in mq</p>	<p>Superficie in dissesto post-modifica, distinta per categoria di dissesto (Ee, Eb, Em, Ca, Fa, area allagabile RSCM, RSP, ACL, ecc.) in mq</p>
<p>Circa 6900 mq</p>	<p>Circa 32.650 mq Modifiche aree "Ee" non valutabili in termini di superficie in quanto parte di una "Ee" molto vasta</p>
<p>Immagine area in dissesto pre-modifica (per le modifiche localizzate)</p>	<p>Immagine area in dissesto post-modifica (per le modifiche localizzate)</p>

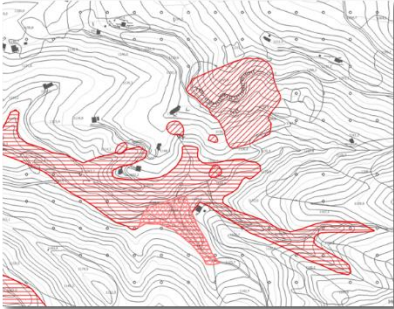
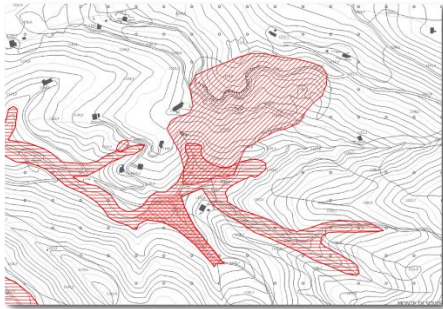
<p>Superficie in dissesto pre-modifica, distinta per categoria di dissesto (Ee, Eb, Em, Ca, Fa, area allagabile RSCM, RSP, ACL, ecc.) in mq</p>	<p>Superficie in dissesto post-modifica, distinta per categoria di dissesto (Ee, Eb, Em, Ca, Fa, area allagabile RSCM, RSP, ACL, ecc.) in mq</p>
<p>Circa 26.130 mq</p>	<p>Circa 50.940 mq Modifiche aree "Ee" non valutabili in termini di superficie in quanto parte di una "Ee" molto vasta</p>
<p>Immagine area in dissesto pre-modifica (per le modifiche localizzate)</p>	<p>Immagine area in dissesto post-modifica (per le modifiche localizzate)</p>
