prospetto interno sud-ovest

"RIQUALIFICAZIONE DEL CASTELLO DI CALENDASCO HUB/1" - RESTAURO DI PARTE DELL'ALTA MURATURA, PORTONE DI INGRESSO, REALIZZAZIONE DI NUOVI SERVIZI IGienICI E REALIZZAZIONE DELLE "CUCINE FRANCIGENE"  
"CASTELLI FRANCIGENI: Nuove accessibilità turistiche per Calendasco e Bereto lungo la via Francigena in Emilia Romagna" BANDO MINISTERO DEL TURISMO - PROGETTI DI VALORIZZAZIONE DEL COMUNI CON POPOLAZIONE INFERIORE A 5.000 ABITANTI, CLASSIFICATI A VOCAZIONE TURISTICA

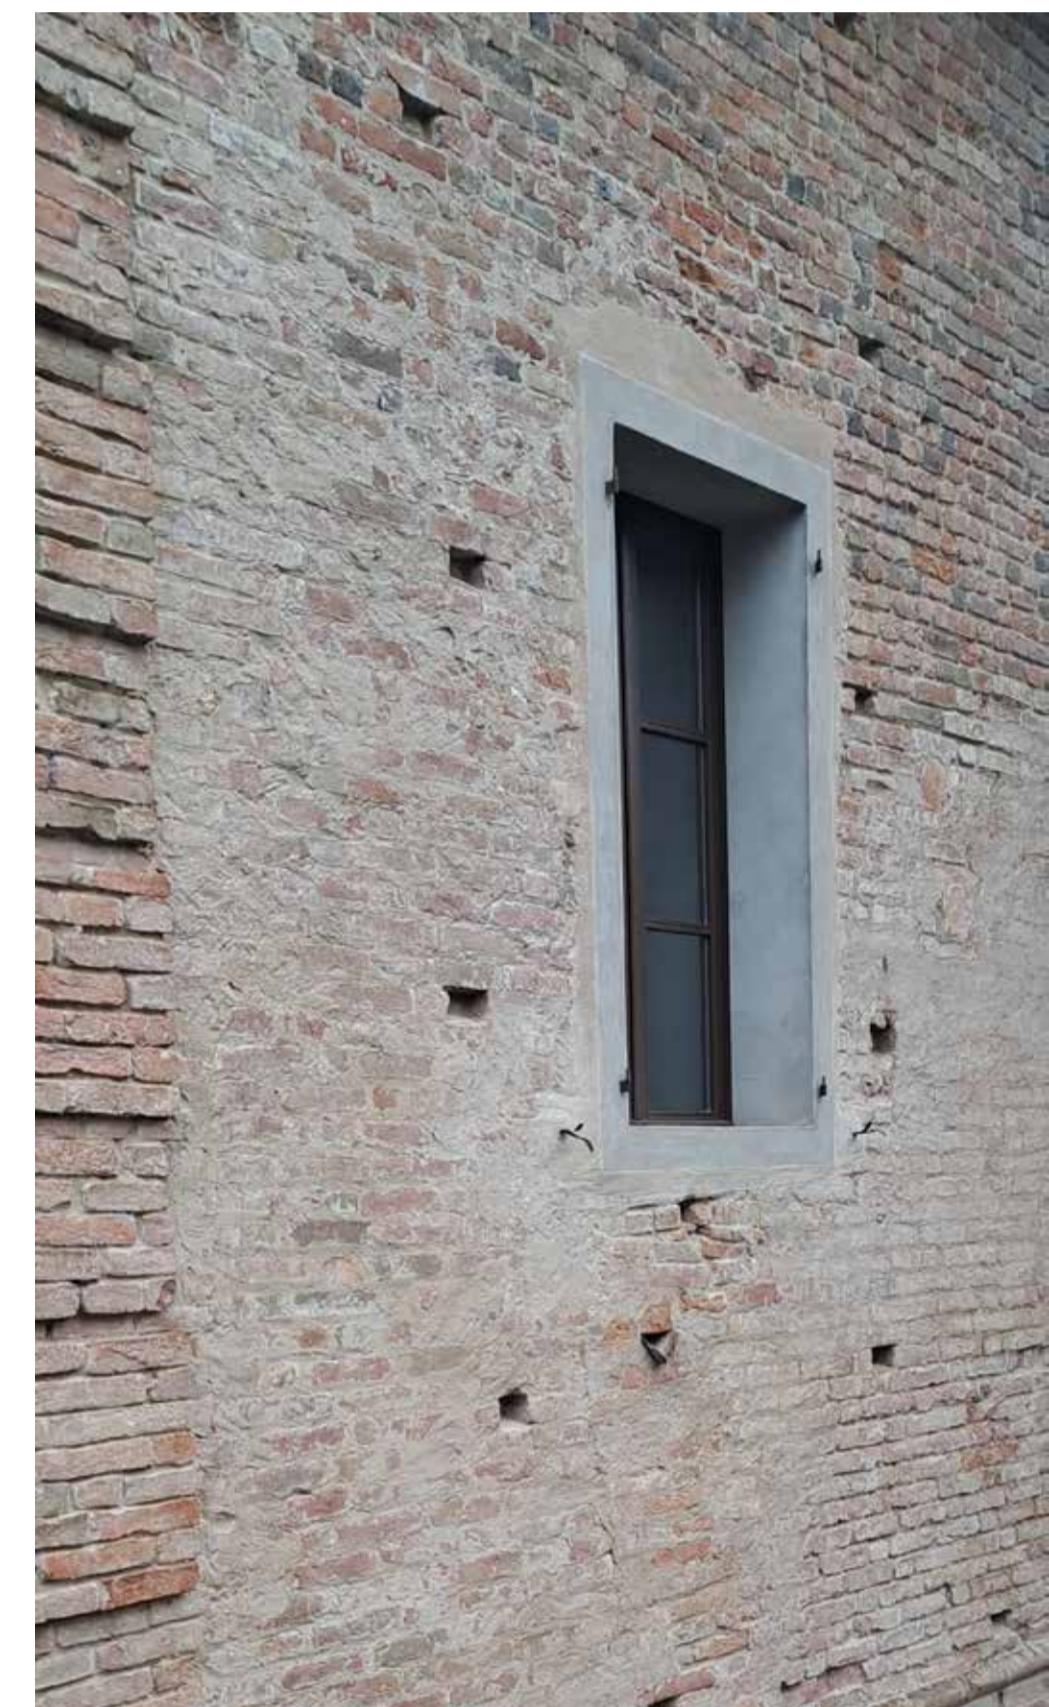
A. Finestra esistente del Castello con riquadro in intonaco colore grigio

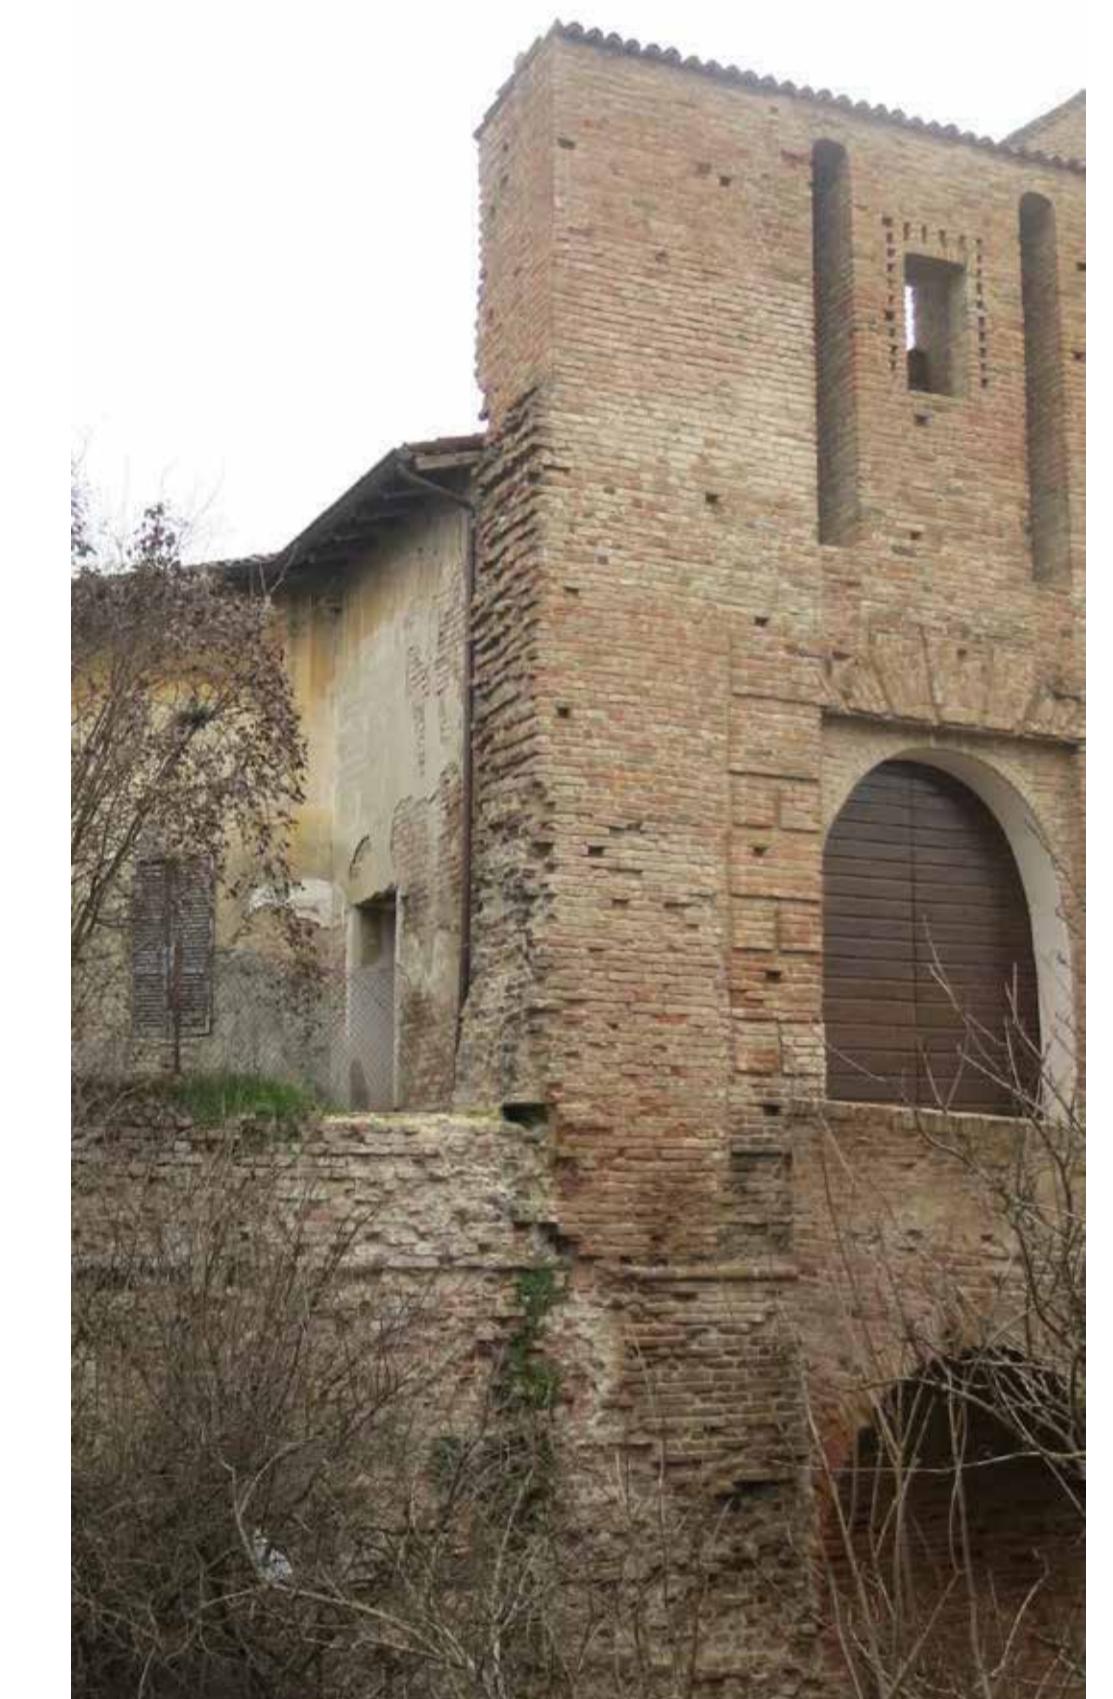
B. Dettaglio della muratura del Castello e del portone di ingresso con le due cromie di riferimento ovvero: del colore della facciata delle cucine francigene per la cromia prevalente delle fughe di malta di calce colore "calce calda"; e del portone di ingresso colore legno
