DISCARICA DI RIFIUTI PERICOLOSI E NON PERICOLOSI "D1 - Deposito sul o nel suolo" - allegato B D.Lgs. 152/06

Progetto Definitivo "SORMONTO VASCA I CON RSU"

| PD_EG_19 | Ubicazione pozzi percolato esistenti Vasca I e particolare innalzamento pozzo di estrazione n. 1 | 1/500; 1/100 |

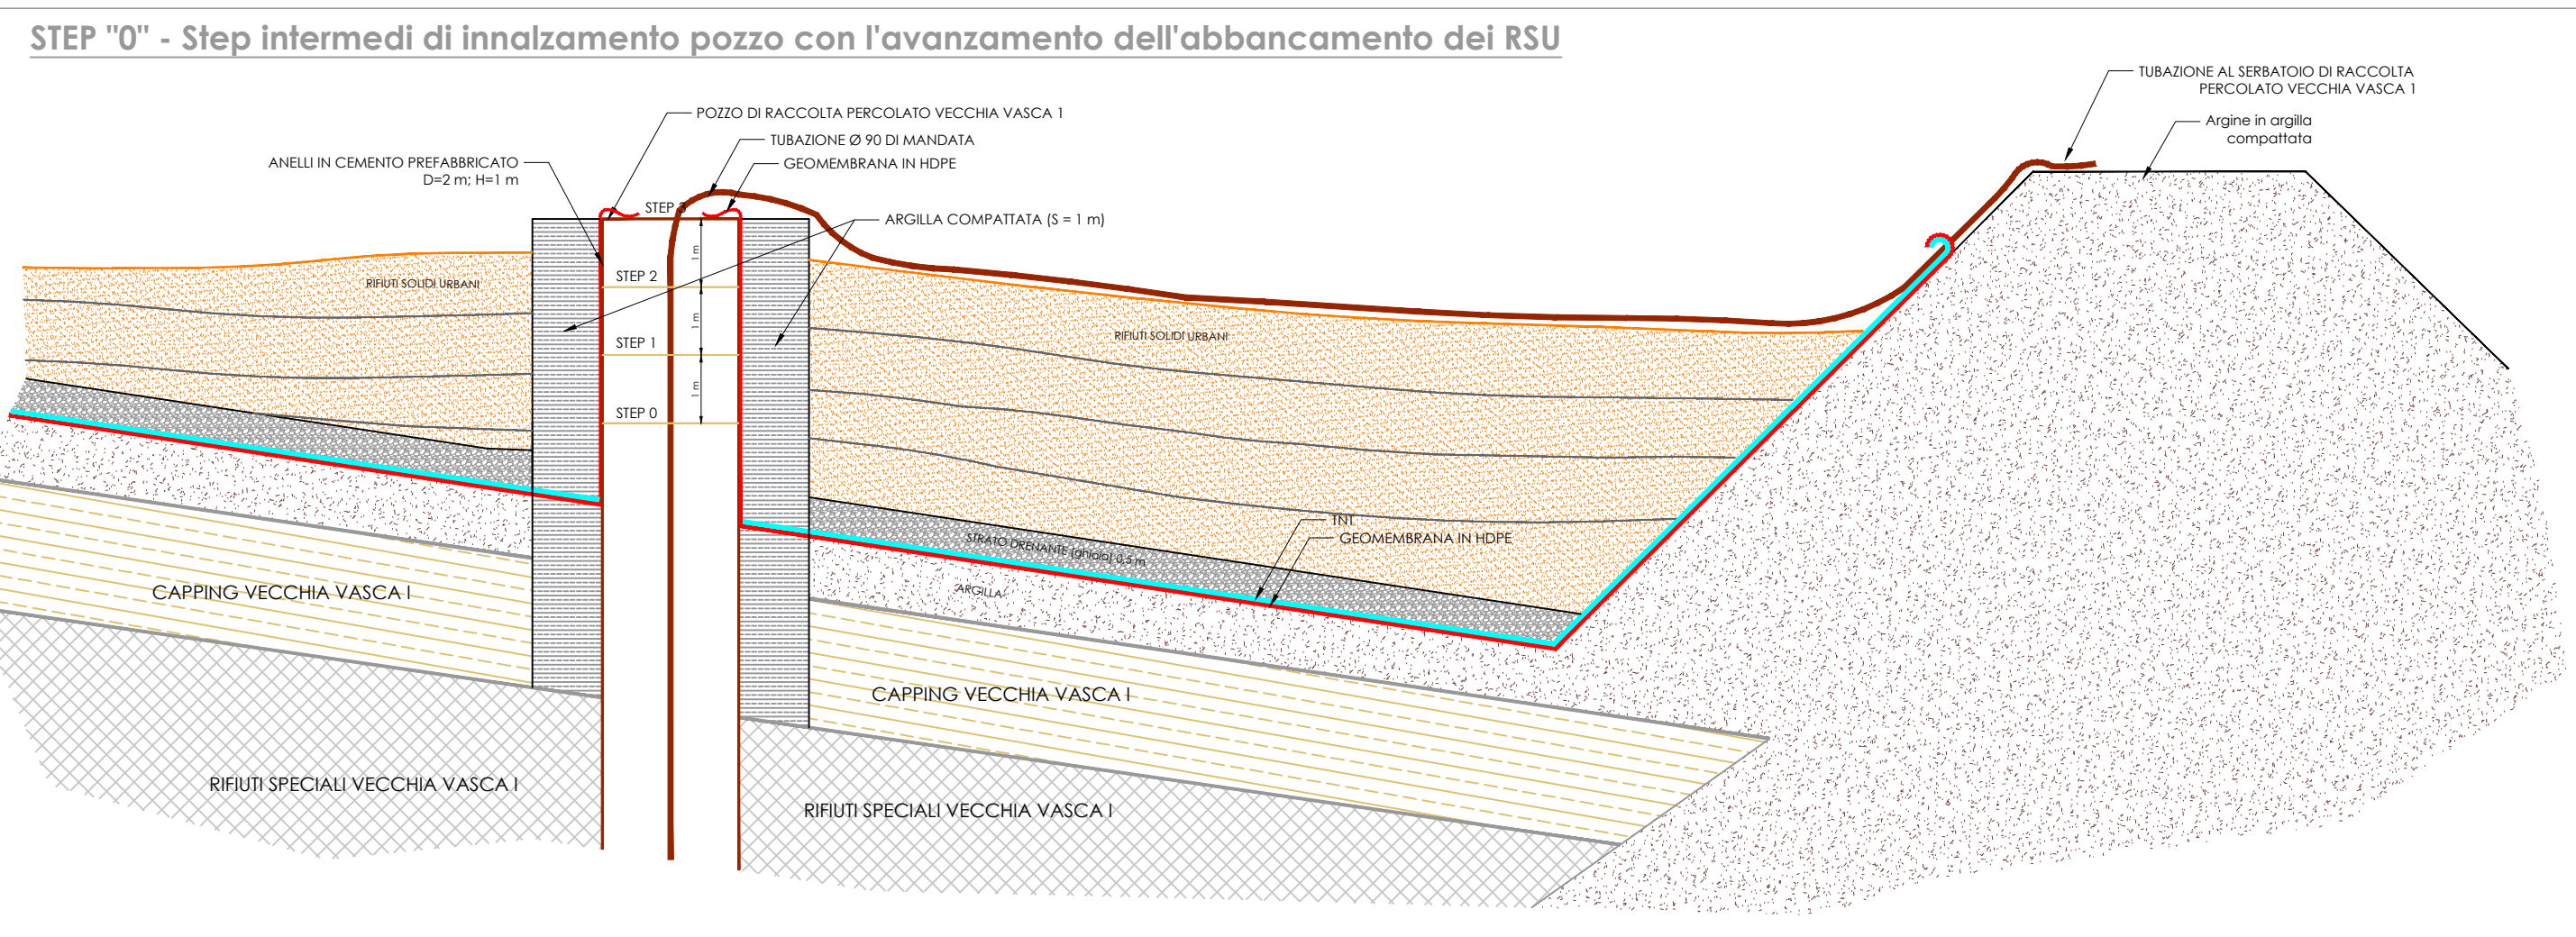
STEP "0" - Step intermedi di innalzamento pozzo con l'avanzamento dell'abbancamento dei RSU

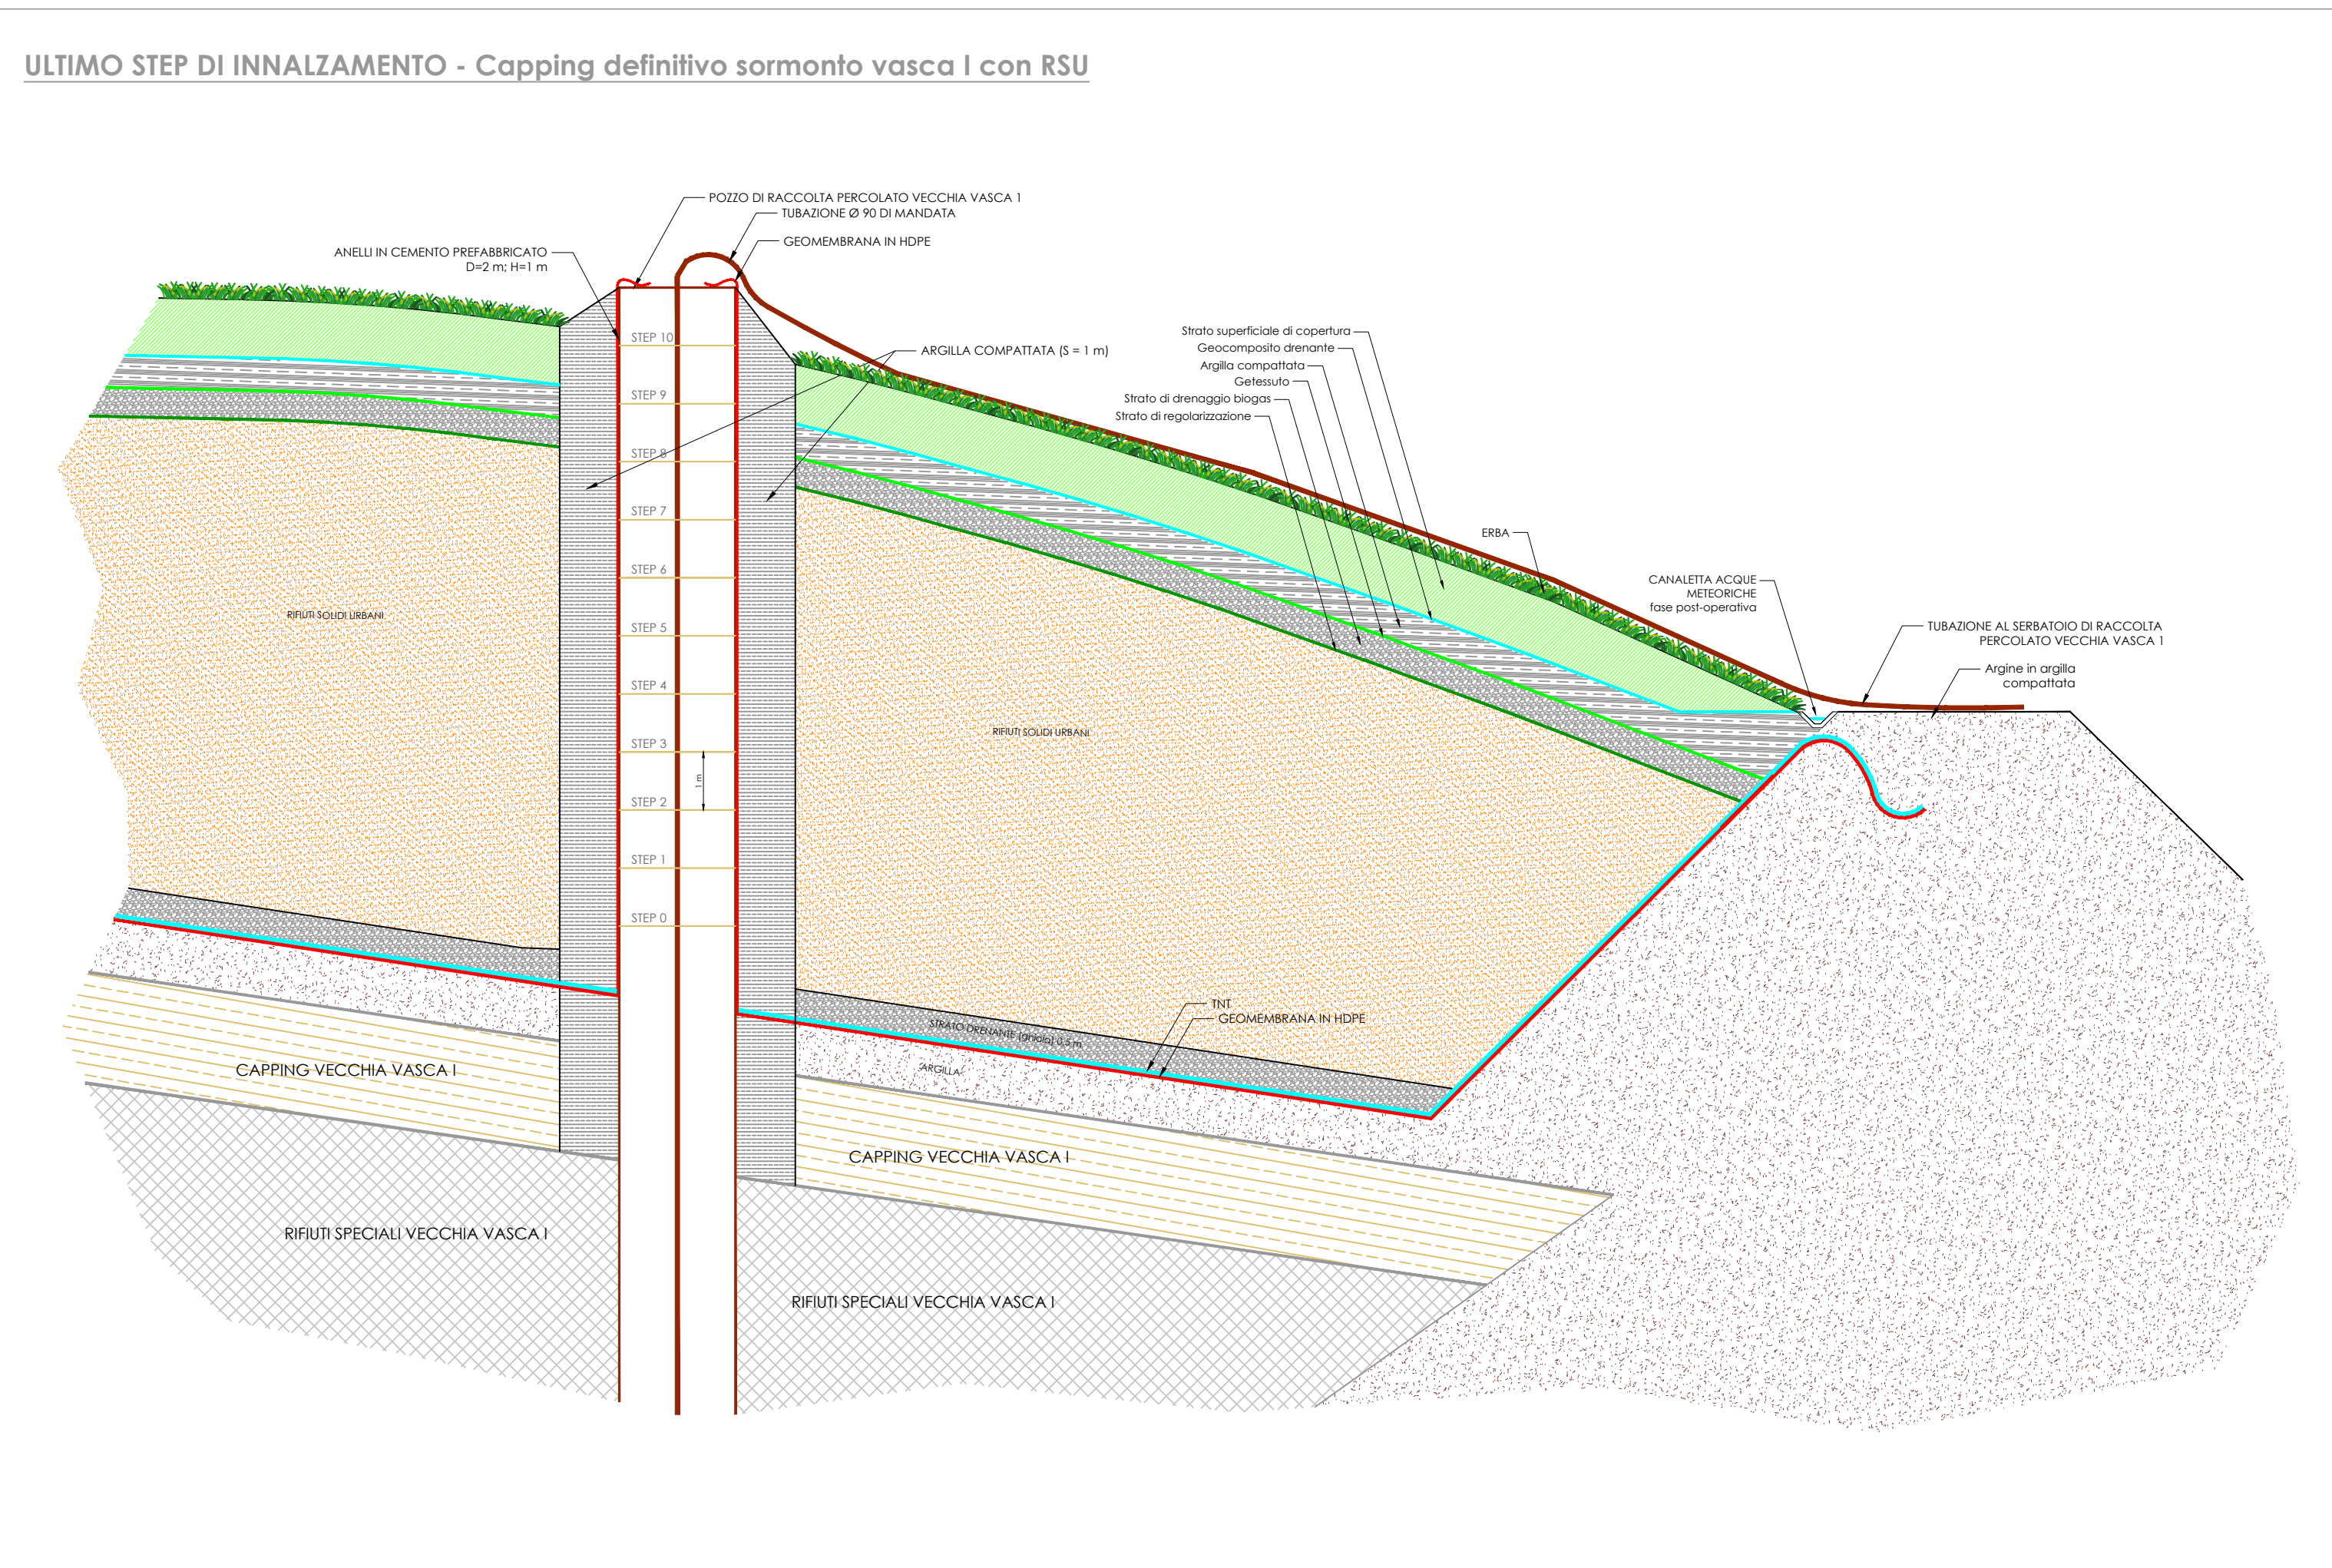
ULTIMO STEP DI INNALZAMENTO - Capping definitivo sormonto vasca I con RSU
