RICHIESTA DI INTERVENTO URGENTE DI POTENZIAMENTO DELL'ARGINE DEL FIUME RONCO

Oggetto: segnalazione e richiesta di interventi urgenti di messa in sicurezza a seguito delle criticità idrauliche presenti lungo l'alveo del Fiume Ronco in località Durazzanino, con particolare riferimento a via Ravegnana.

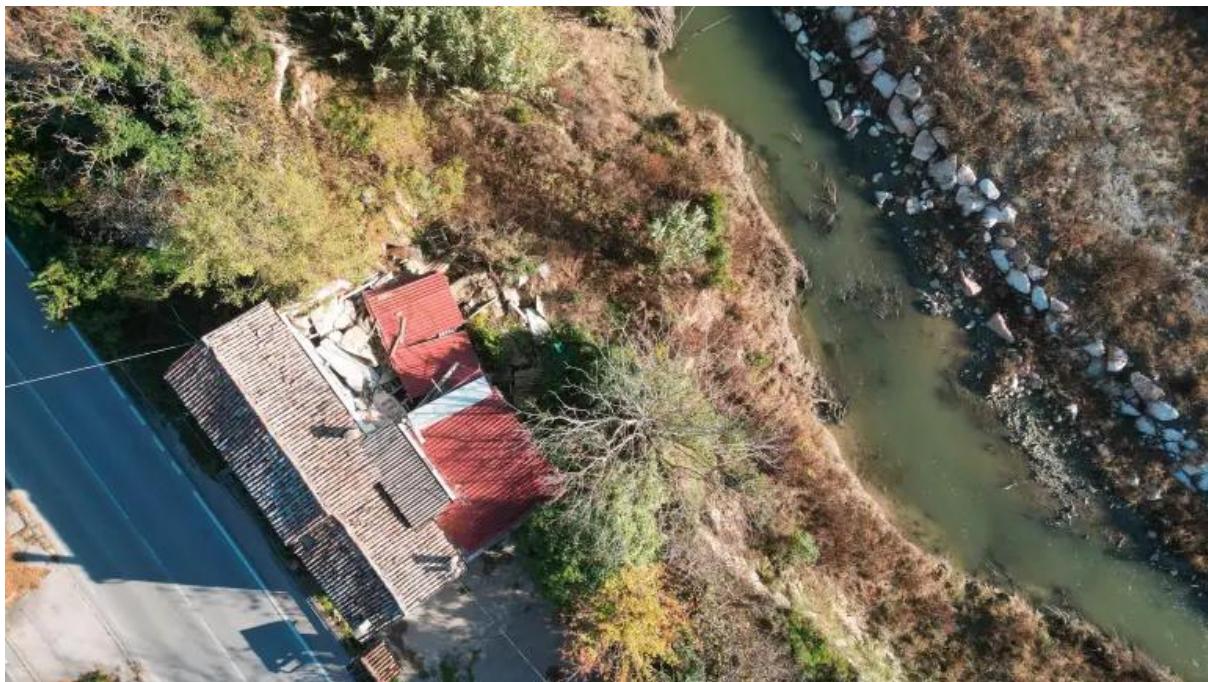
- L'immobile sito in **via Ravegnana 562** è **parzialmente crollato** sul lato est a causa del cedimento del terreno e del muro di contenimento affacciato sull'alveo del Fiume Ronco (alluvione 2023).

Immagine del novembre 2025 (foto Blaco)

- **non esistono più né muro di contenimento né terrapieno/argine;**
- in caso di piena, l'acqua può raggiungere **il livello della strada** senza alcuna protezione;
- nel 2024 il livello si è fermato a **pochi centimetri** sotto la soglia critica.

Poiché la pratica di delocalizzazione richiederà tempi inevitabilmente lunghi, si richiede con urgenza un intervento provvisorio di chiusura della falla in alveo, mediante il ripristino temporaneo di un argine di contenimento o opere provvisorie di sicurezza idraulica.

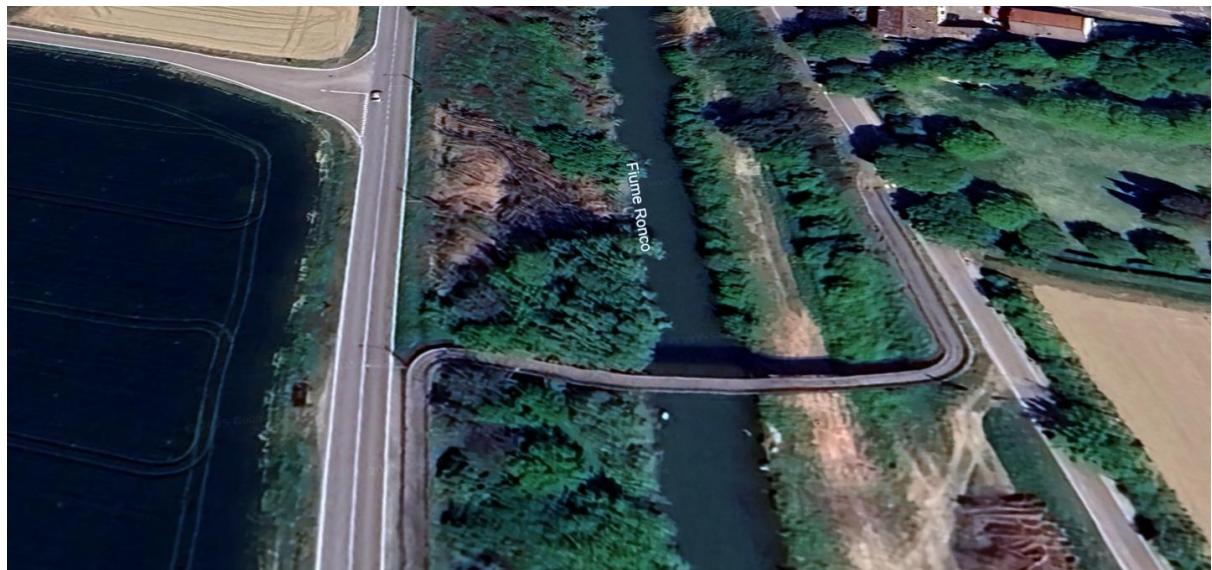
In corrispondenza del **ponte ciclopedonale di fronte a Borgo Sisa**, il terrapieno di contenimento del fiume **degrada progressivamente di quota**, fino a raggiungere quasi il **livello della strada**, proprio sotto la rampa di accesso al ponte.

Immagine dell'aprile 2023 (Google Earth), a sinistra del fiume l'intersezione tra via Oraziana e via Ravegnana, al centro il ponte in questione e a destra via Borgo Sisa.

Si richiede quindi con urgenza l'innalzamento del terrapieno mancante, mediante riporti di materiale o altre soluzioni tecniche idonee, per uniformare l'argine alle quote di sicurezza presenti lungo il resto del tratto.

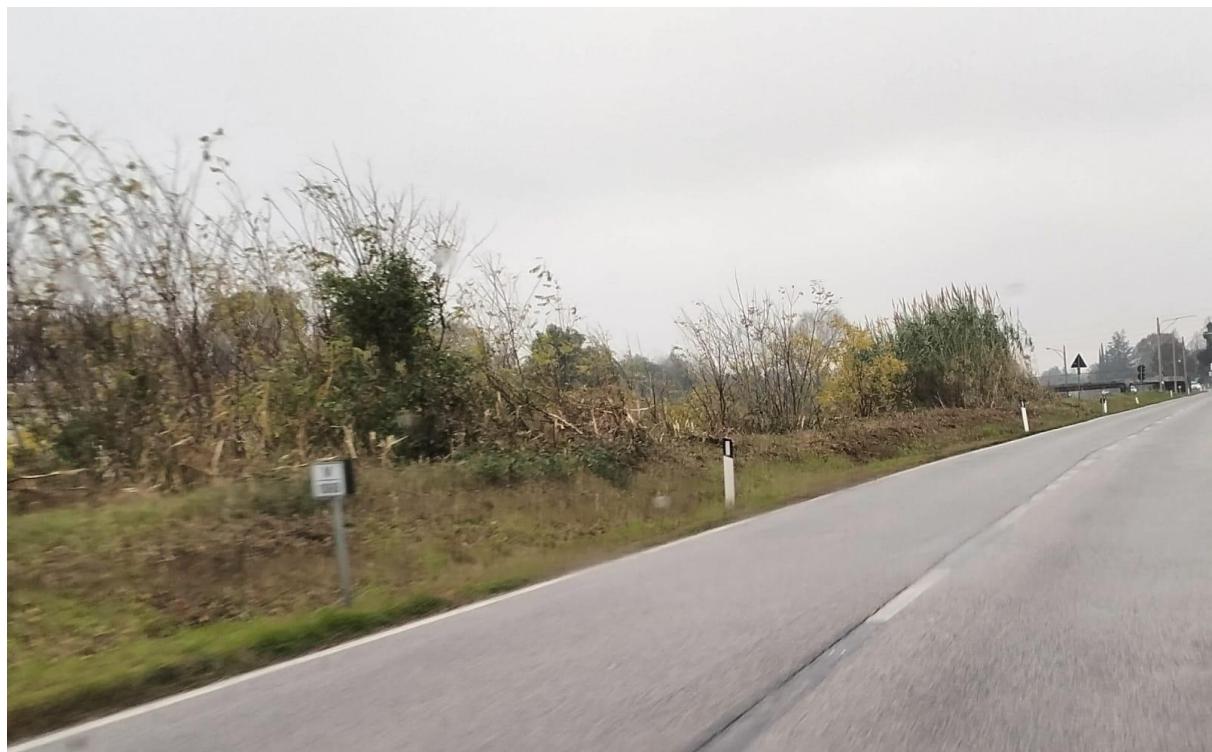
Immagine del Novembre 2025, si evidenzia il terrapieno che va via via scomparendo in prossimità del ponte.

Questo punto è stato nel **2023 uno dei varchi principali di fuoriuscita dell'acqua**, che ha invaso la via Ravegnana scorrendo verso Ravenna.

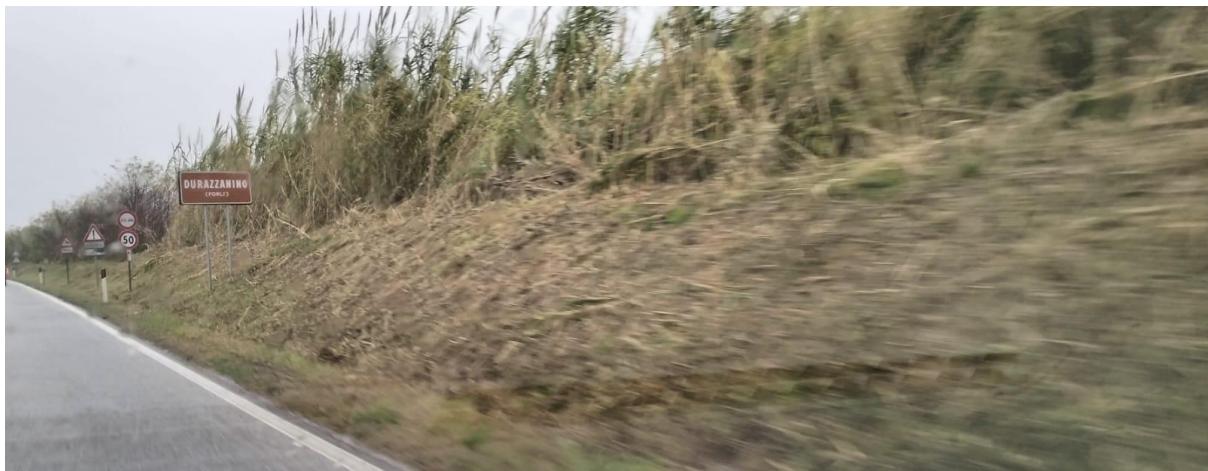
Immagine del Novembre 2025, si evidenzia il terrapieno in un altro tratto della medesima strada.
