**GRUPPO CAP HOLDING**

**Comune di Binasco**

TAV 1.1. CRITICITA' DELLA RETE FOGNARIA E DELIMITAZIONE DELLE ARREE SOGGETTE AD ALLAGAMENTO NELLO STATO DI FATTO Tr 10 ANNI.  
scala 1: 5.000

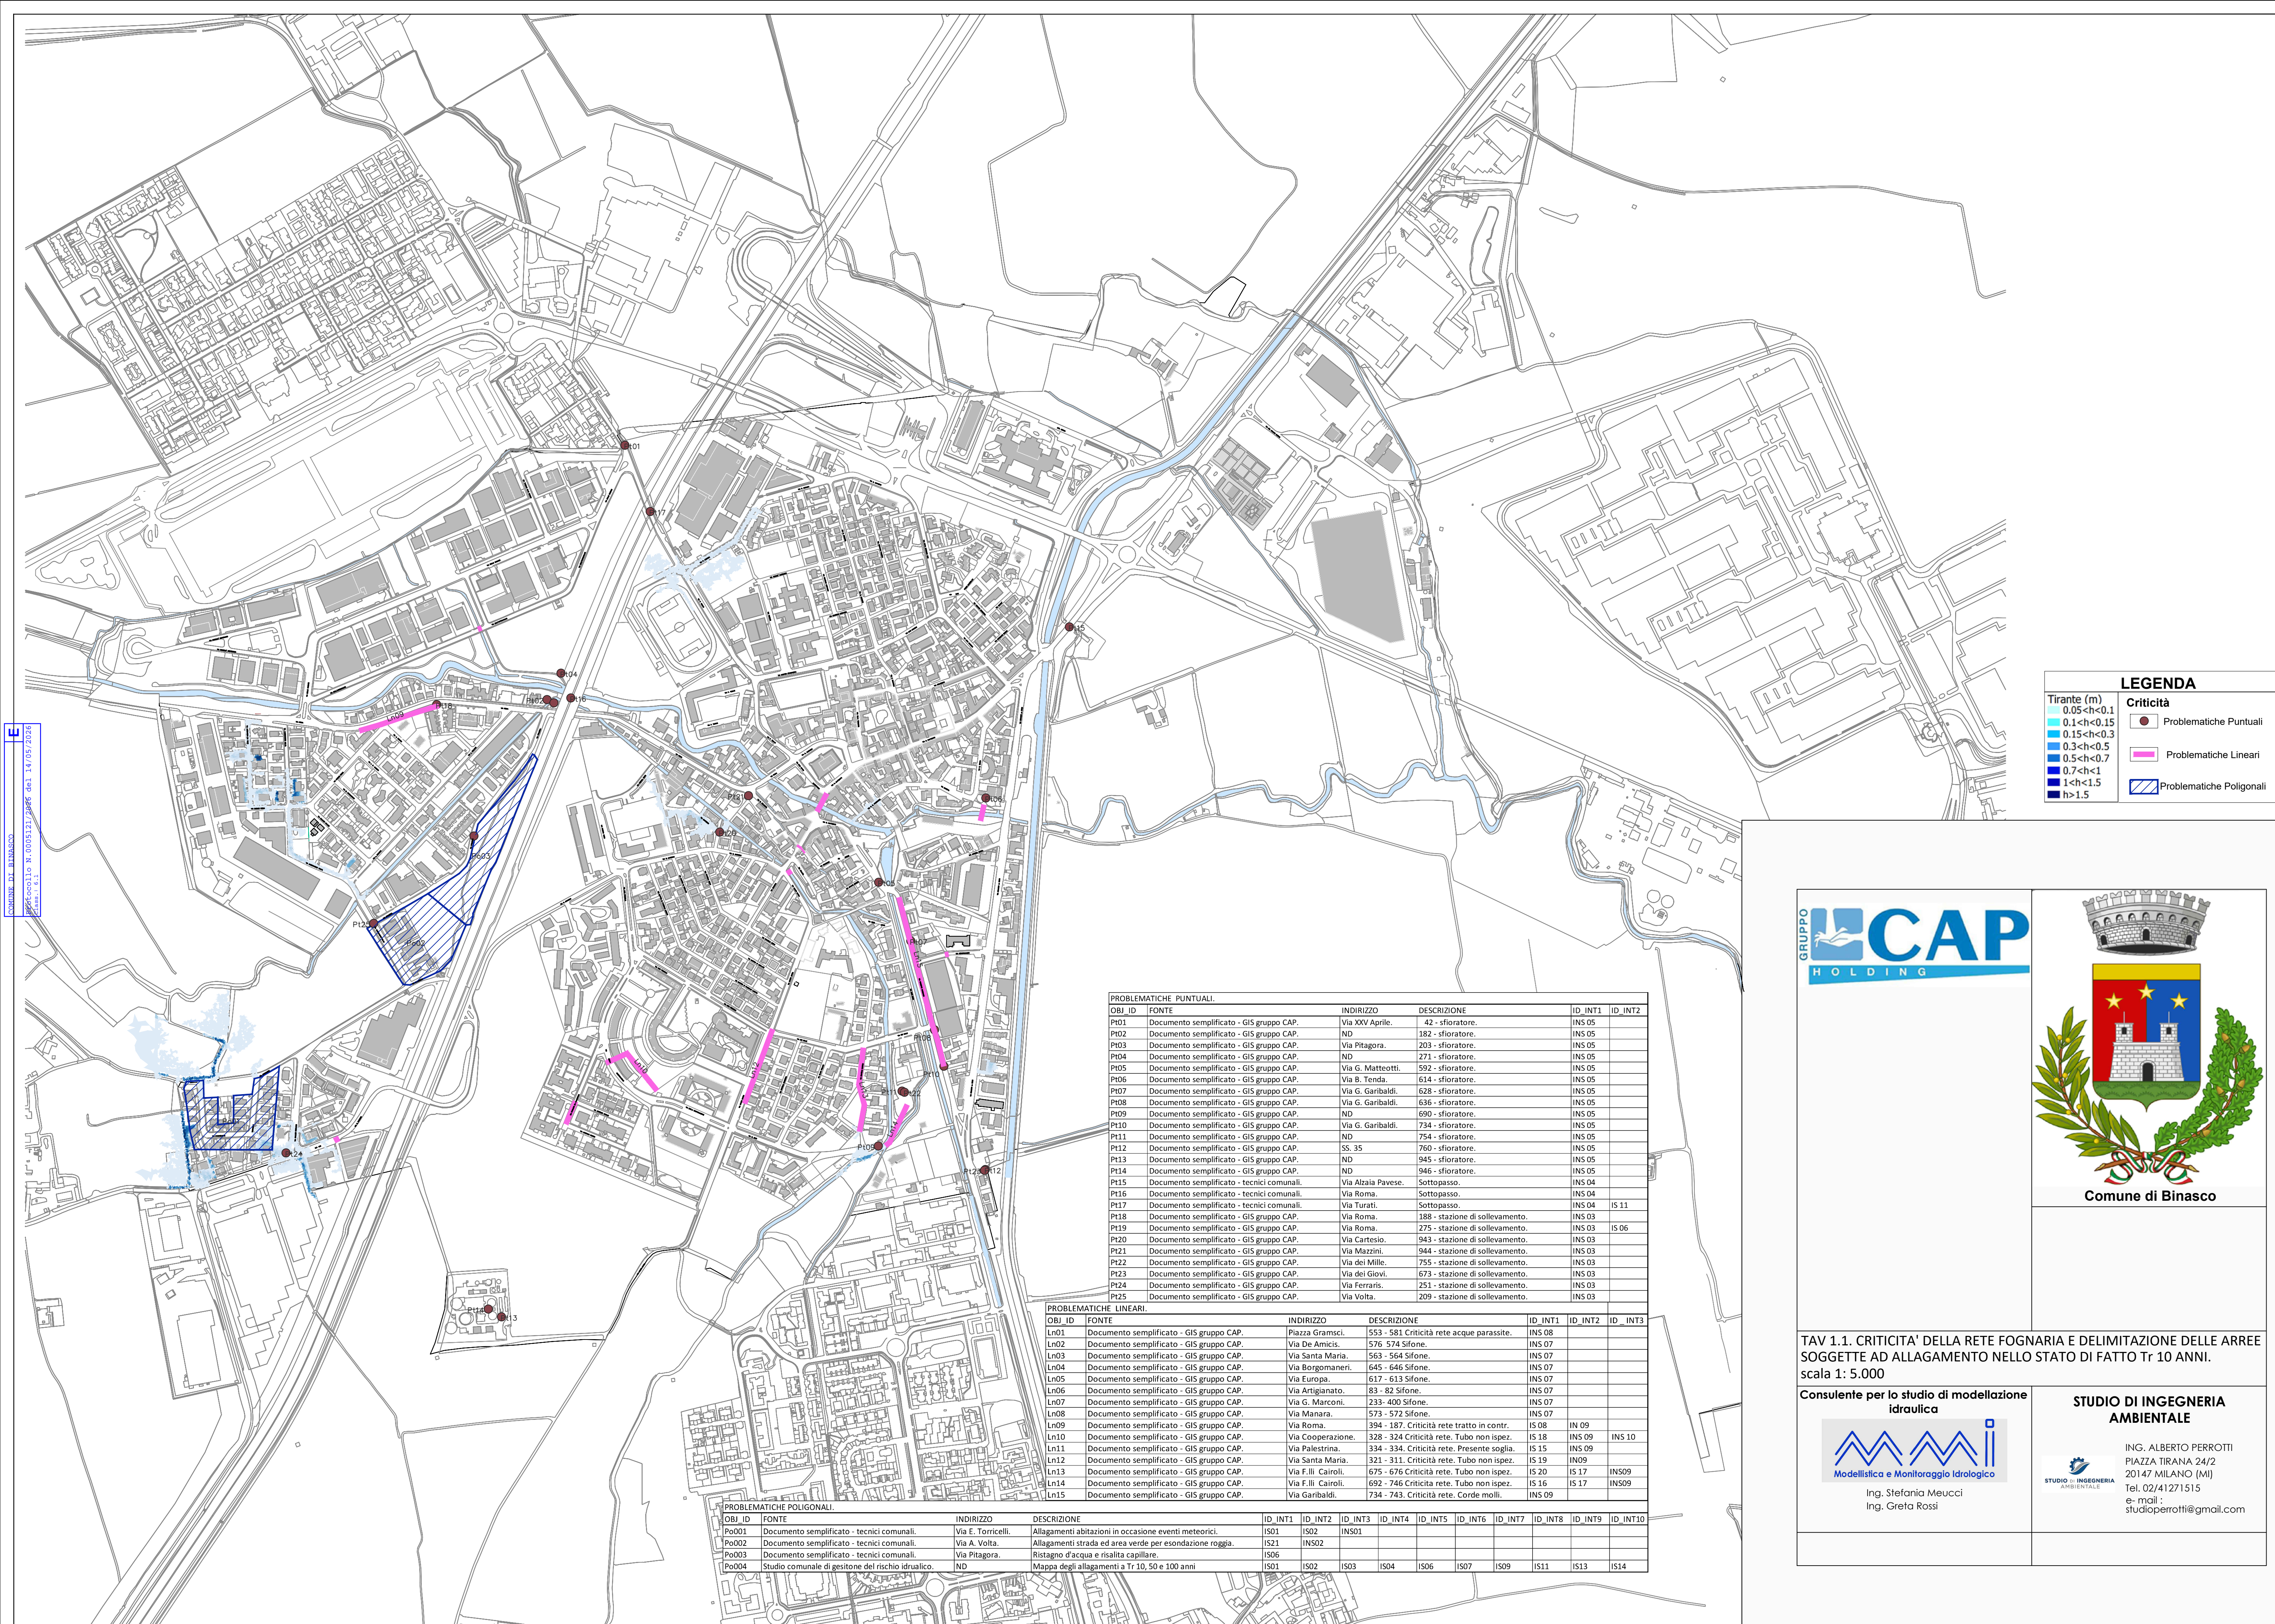
PROBLEMATICHE PUNTUALI.						
OBJ_ID	FONTE	INDIRIZZO	DESCRIZIONE	ID_INT1	ID_INT2	
P01	Documento semplificato - GIS gruppo CAP.	Via XXV Aprile.	42 - sfioratore.	INS 05		
P02	Documento semplificato - GIS gruppo CAP.	ND	182 - sfioratore.	INS 05		
P03	Documento semplificato - GIS gruppo CAP.	Via Pitagora.	203 - sfioratore.	INS 05		
P04	Documento semplificato - GIS gruppo CAP.	ND	271 - sfioratore.	INS 05		
P05	Documento semplificato - GIS gruppo CAP.	Via G. Matteotti.	592 - sfioratore.	INS 05		
P06	Documento semplificato - GIS gruppo CAP.	Via B. Tenda	614 - sfioratore.	INS 05		
P07	Documento semplificato - GIS gruppo CAP.	Via G. Garibaldi.	628 - sfioratore.	INS 05		
P08	Documento semplificato - GIS gruppo CAP.	Via G. Garibaldi.	636 - sfioratore.	INS 05		
P09	Documento semplificato - GIS gruppo CAP.	ND	690 - sfioratore.	INS 05		
P10	Documento semplificato - GIS gruppo CAP.	Via G. Garibaldi.	734 - sfioratore.	INS 05

P11	Documento semplificato - GIS gruppo CAP.	ND	754 - sfioratore.	INS 05		
P12	Documento semplificato - GIS gruppo CAP.	SS. 35	760 - sfioratore.	INS 05		
P13	Documento semplificato - GIS gruppo CAP.	ND	945 - sfioratore.	INS 05		
P14	Documento semplificato - GIS gruppo CAP.	ND	946 - sfioratore.	INS 05		
P15	Documento semplificato - tecnici comunali.	Via Alzaia Pavese.	Sottopasso.	INS 04		
P16	Documento semplificato - tecnici comunali.	Via Roma.	Sottopasso.	INS 04		
P17	Documento semplificato - tecnici comunali.	Via Turati.	Sottopasso.	INS 04	IS 11	
P18	Documento semplificato - GIS gruppo CAP.	Via Roma.	188 - stazione di sollevamento.	INS 03		
P19	Documento semplificato - GIS gruppo CAP.	Via Roma.	275 - stazione di sollevamento.	INS 03	IS 06	
P20	Documento semplificato - GIS gruppo CAP.	Via Cartesio.	943 - stazione di sollevamento.	INS 03		
P21	Documento semplificato - GIS gruppo CAP.	Via Mazzini.	944 - stazione di sollevamento.	INS 03

P22	Documento semplificato - GIS gruppo CAP.	Via del Mille.	755 - stazione di sollevamento.	INS 03		
P23	Documento semplificato - GIS gruppo CAP.	Via dei Giovi.	673 - stazione di sollevamento.	INS 03		
P24	Documento semplificato - GIS gruppo CAP.	Via Ferraris.	251 - stazione di sollevamento.	INS 03		
P25	Documento semplificato - GIS gruppo CAP.	Via Volta.	209 - stazione di sollevamento.	INS 03

PROBLEMATICHE LINEARI.						
OBJ_ID	FONTE	INDIRIZZO	DESCRIZIONE	ID_INT1	ID_INT2	ID_INT3
Ln01	Documento semplificato - GIS gruppo CAP.	Piazza Gramsci.	553 - 581 Criticità rete acque parassite.	INS 08		
Ln02	Documento semplificato - GIS gruppo CAP.	Via De Amicis.	576 - 574 Sifone.	INS 07		
Ln03	Documento semplificato - GIS gruppo CAP.	Via Santa Maria.	563 - 564 Sifone.	INS 07		
Ln04	Documento semplificato - GIS gruppo CAP.	Via Borgomaneri.	645 - 646 Sifone.	INS 07		
Ln05	Documento semplificato - GIS gruppo CAP.	Via Europa.	617 - 613 Sifone.	INS 07		
Ln06	Documento semplificato - GIS gruppo CAP.	Via Artigianato.	83 - 82 Sifone.	INS 07		
Ln07	Documento semplificato - GIS gruppo CAP.	Via G. Marconi.	233 - 400 Sifone.	INS 07		
Ln08	Documento semplificato - GIS gruppo CAP.	Via Manara.	573 - 572 Sifone.	INS 07		
Ln09	Documento semplificato - GIS gruppo CAP.	Via Roma.	394 - 187. Criticità rete tratto in contr.	IS 08	IN 09

Ln10	Documento semplificato - GIS gruppo CAP.	Via Cooperazione.	328 - 324 Criticità rete. Tubo non ispez.	IS 18	INS 09	INS 10
Ln11	Documento semplificato - GIS gruppo CAP.	Via Palestrina.	334 - 334. Criticità rete. Presente soglia.	IS 15	INS 09	
Ln12	Documento semplificato - GIS gruppo CAP.	Via Santa Maria.	321 - 311. Criticità rete. Tubo non ispez.	IS 19	INS 09	
Ln13	Documento semplificato - GIS gruppo CAP.	Via F.lli Cairoli.	675 - 676 Criticità rete. Tubo non ispez.	IS 20	IS 17	INS 09
Ln14	Documento semplificato - GIS gruppo CAP.	Via F.lli Cairoli.	692 - 746 Criticità rete. Tubo non ispez.	IS 16	IS 17	INS 09
Ln15	Documento semplificato - GIS gruppo CAP.	Via Garibaldi.	734 - 743. Criticità rete. Corde molli.	INS 09

PROBLEMATICHE POLIGONALI.						
OBJ_ID	FONTE	INDIRIZZO	DESCRIZIONE	ID_INT1	ID_INT2	ID_INT3
Po001	Documento semplificato - tecnici comunali.	Via E. Torricelli.	Allagamenti abitazioni in occasione eventi meteorici.	IS01	IS02	IS01
Po002	Documento semplificato - tecnici comunali.	Via A. Volta.	Allagamenti strada ed area verde per esondazione roggia.	IS21	IS02	
Po003	Documento semplificato - tecnici comunali.	Via Pitagora.	Ristagno d'acqua e risalita capillare.	IS06		
Po004	Studio comunale di gestione del rischio idraulico.	ND	Mappa degli allagamenti a Tr 10, 50 e 100 anni	IS01	IS02	IS03
