Comune di Binasco

TAV 1.2. CRITICITA' DELLA RETE FOGNARIA E DELIMITAZIONE DELLE ARREE SOGGETTE AD ALLAGAMENTO NELLO STATO DI FATTO Tr 50 ANNI.
scala 1: 5.000

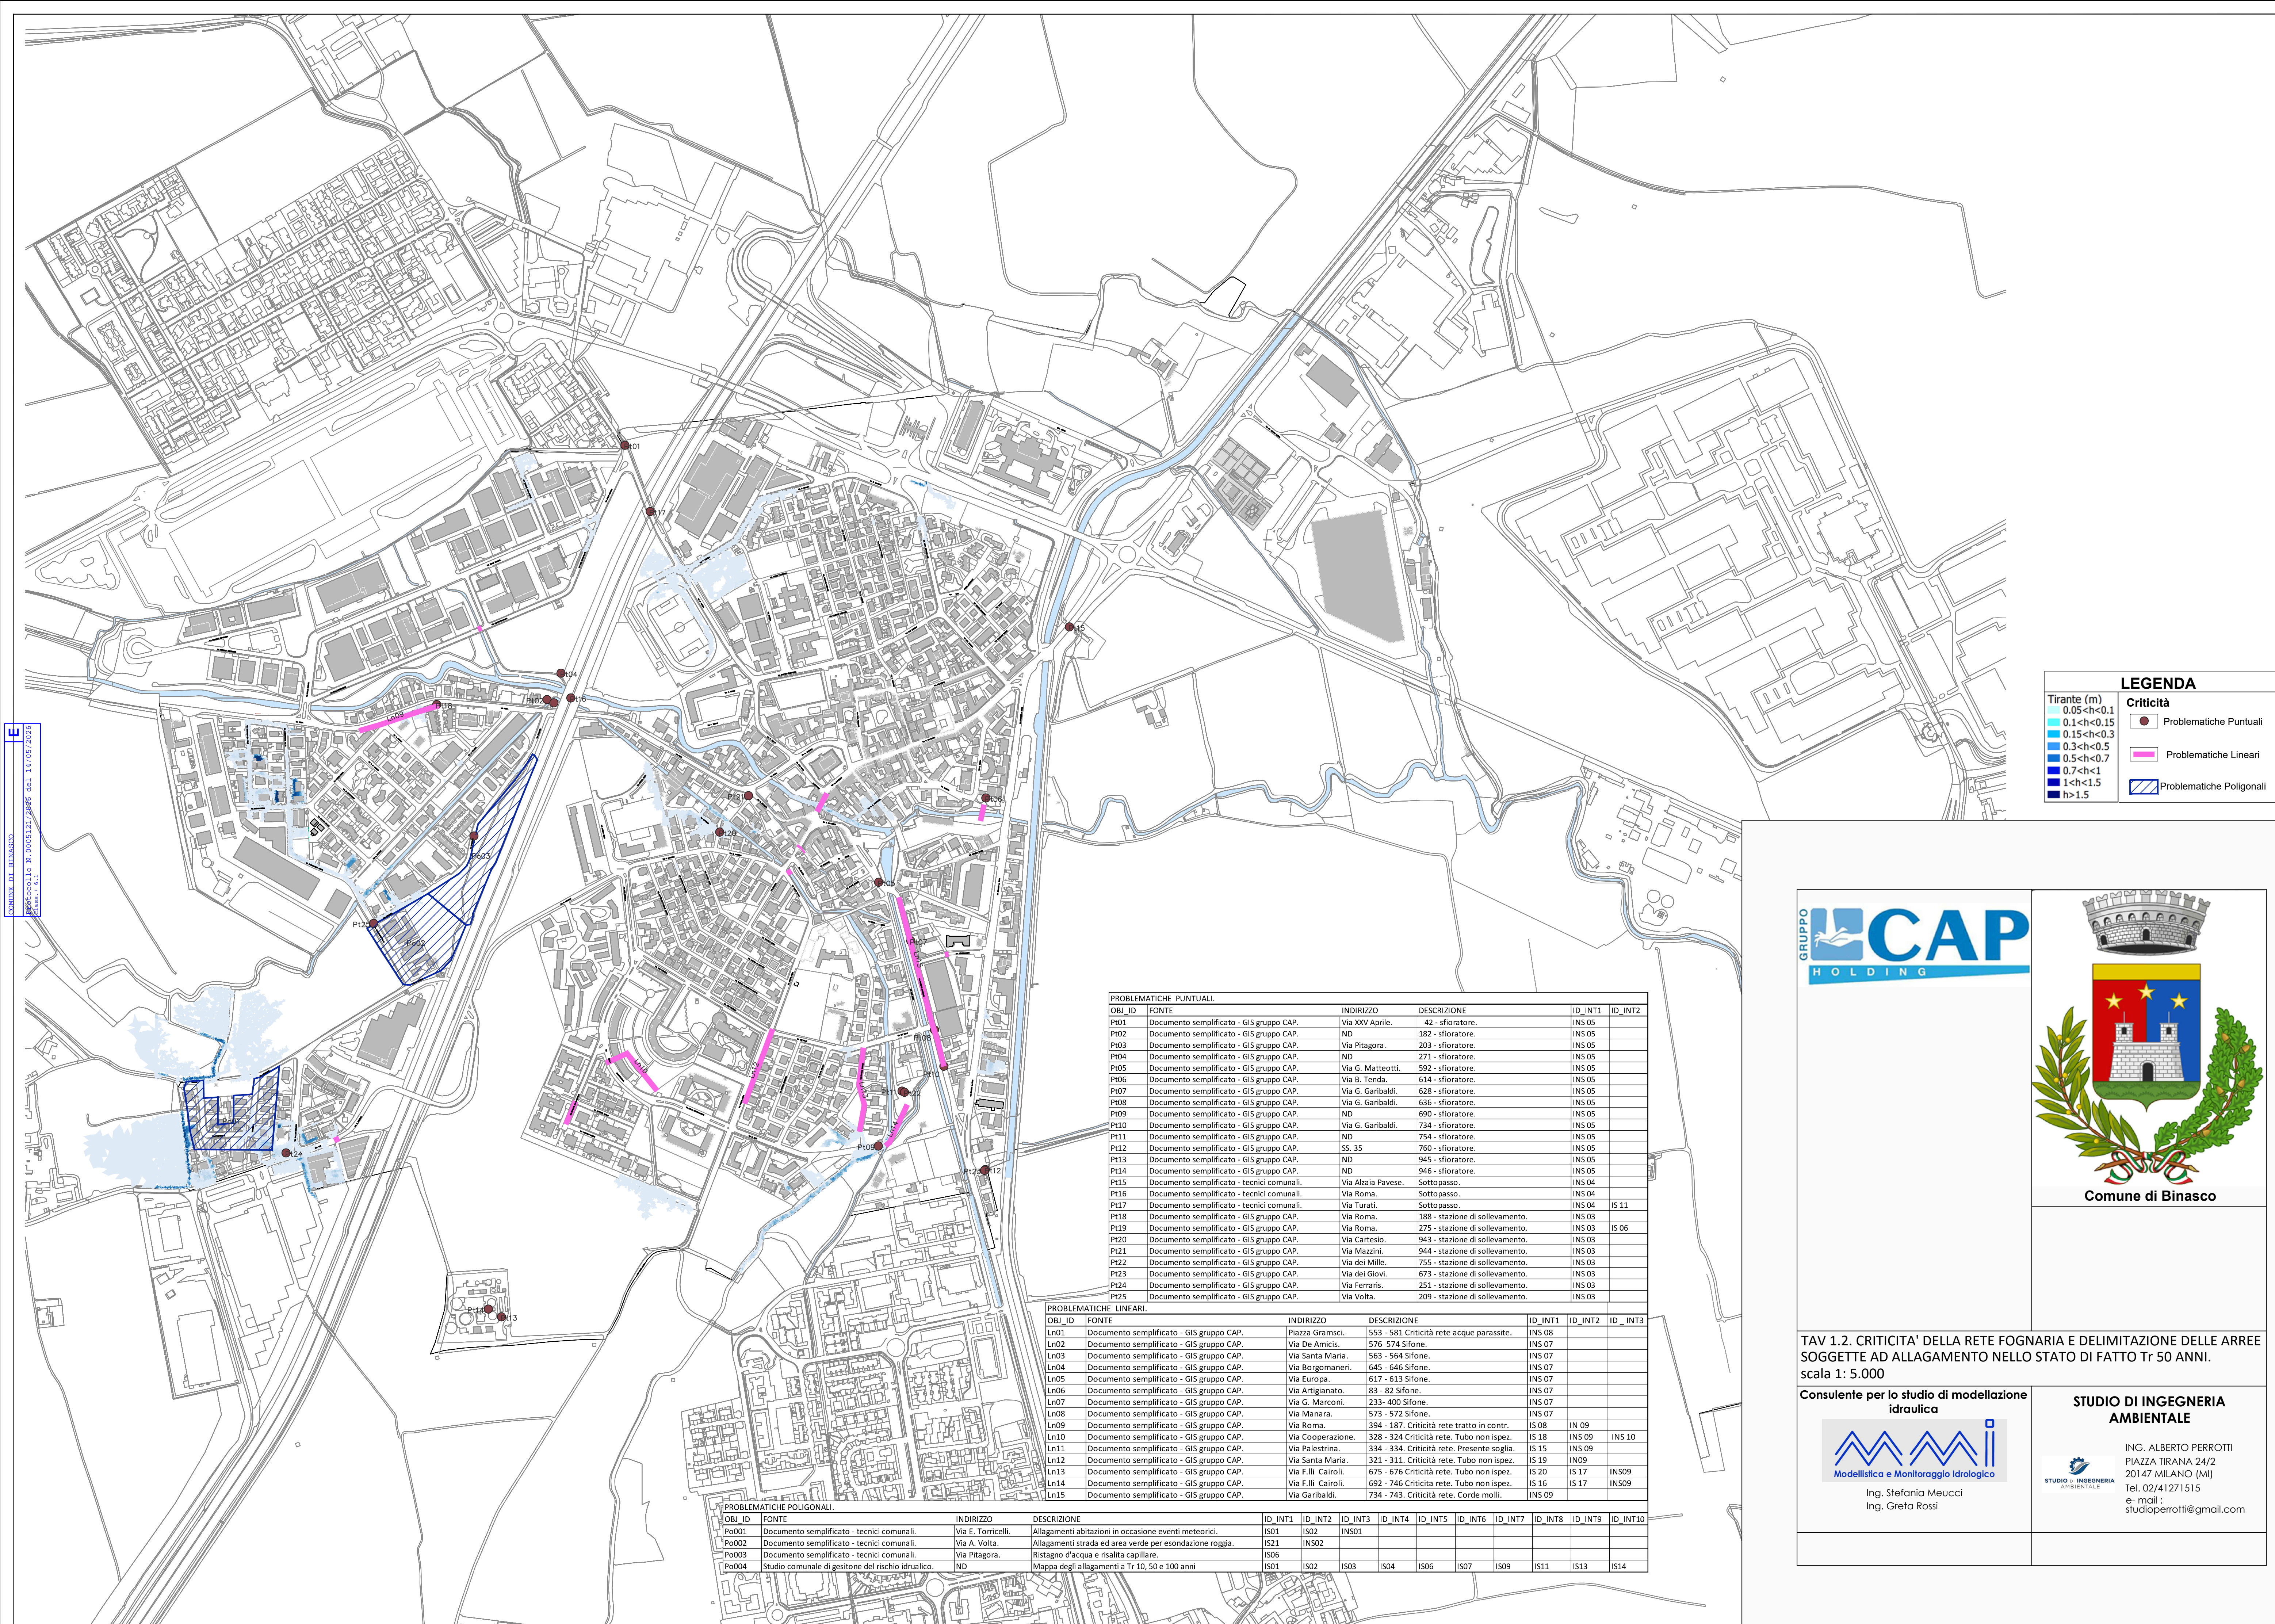
Tirante (m)
0.05<h<0.1
0.1<h<0.15
0.15<h<0.3
0.3<h<0.5
0.5<h<0.7
0.7<h<1
1<h<1.5
h>1.5

PROBLEMATICHE PUNTUALI.						
OBJ_ID	FONTE	INDIRIZZO	DESCRIZIONE	ID_INT1	ID_INT2	
Pt01	Documento semplificato - GIS gruppo CAP.	Via XXV Aprile.	42 - sfioratore.	INS 05		
Pt02	Documento semplificato - GIS gruppo CAP.	ND	182 - sfioratore.	INS 05		
Pt03	Documento semplificato - GIS gruppo CAP.	Via Pitagora.	203 - sfioratore.	INS 05		
Pt04	Documento semplificato - GIS gruppo CAP.	ND	271 - sfioratore.	INS 05		
Pt05	Documento semplificato - GIS gruppo CAP.	Via G. Matteotti.	592 - sfioratore.	INS 05		
Pt06	Documento semplificato - GIS gruppo CAP.	Via B. Tenda	614 - sfioratore.	INS 05		
Pt07	Documento semplificato - GIS gruppo CAP.	Via G. Garibaldi.	628 - sfioratore.	INS 05		
Pt08	Documento semplificato - GIS gruppo CAP.	Via G. Garibaldi.	636 - sfioratore.	INS 05		
Pt09	Documento semplificato - GIS gruppo CAP.	ND	690 - sfioratore.	INS 05		
Pt10	Documento semplificato - GIS gruppo CAP.	Via G. Garibaldi.	734 - sfioratore.	INS 05

PROBLEMATICHE LINEARI.						
OBJ_ID	FONTE	INDIRIZZO	DESCRIZIONE	ID_INT1	ID_INT2	ID_INT3
Ln01	Documento semplificato - GIS gruppo CAP.	Piazza Gramsci.	553 - 581 Criticità rete acque parassite.	INS 08		
Ln02	Documento semplificato - GIS gruppo CAP.	Via De Amicis.	576 - 574 Sifone.	INS 07		
Ln03	Documento semplificato - GIS gruppo CAP.	Via Santa Maria.	563 - 564 Sifone.	INS 07		
Ln04	Documento semplificato - GIS gruppo CAP.	Via Borgomaneri.	645 - 646 Sifone.	INS 07		
Ln05	Documento semplificato - GIS gruppo CAP.	Via Europa.	617 - 613 Sifone.	INS 07		
Ln06	Documento semplificato - GIS gruppo CAP.	Via Artigianato.	83 - 82 Sifone.	INS 07		
Ln07	Documento semplificato - GIS gruppo CAP.	Via G. Marconi.	233 - 400 Sifone.	INS 07		
Ln08	Documento semplificato - GIS gruppo CAP.	Via Manara.	573 - 572 Sifone.	INS 07		
Ln09	Documento semplificato - GIS gruppo CAP.	Via Roma.	394 - 187. Criticità rete tratto in contr.	IS 08	IN 09

PROBLEMATICHE POLIGONALI.						
OBJ_ID	FONTE	INDIRIZZO	DESCRIZIONE	ID_INT1	ID_INT2	ID_INT3
Po001	Documento semplificato - tecnici comunali.	Via E. Torricelli.	Allagamenti abitazioni in occasione eventi meteorici.	IS01	IS02	IS01
Po002	Documento semplificato - tecnici comunali.	Via A. Volta.	Allagamenti strada ed area verde per esondazione roggia.	IS21	IS02	
Po003	Documento semplificato - tecnici comunali.	Via Pitagora.	Ristagno d'acqua e risalita capillare.	IS06		
Po004	Studio comunale di gestione del rischio idraulico.	ND	Mappa degli allagamenti a Tr 10, 50 e 100 anni	IS01	IS02	IS03
