**COMUNE DI MORBEGNO**

**P.E.B.A.**

## **SPAZIO URBANO E EDIFICI**

### **All. A – Schede ricognitive e programmatiche degli interventi sugli attrattori pubblici**

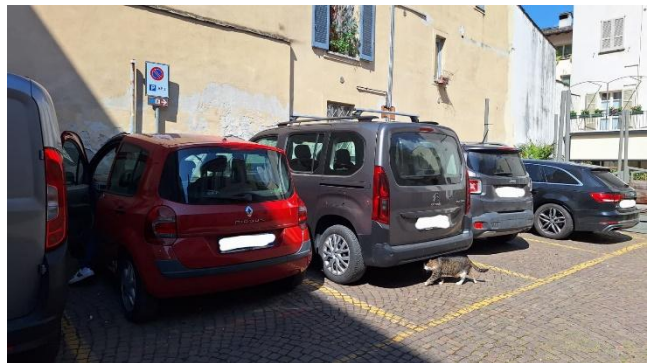
*Parcheggi per residenti fuori dal portone comunale*

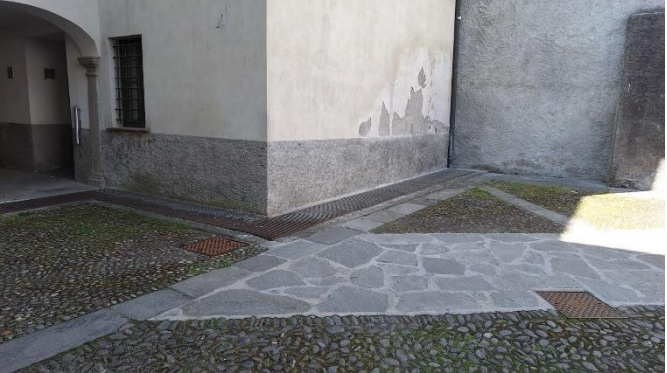
| Ingresso parcheggio dipendenti | Percorso per accedere al parcheggio |
| Pavimentazione irregolare, percorso inaccessibile | Presenza caditoia non accessibile |

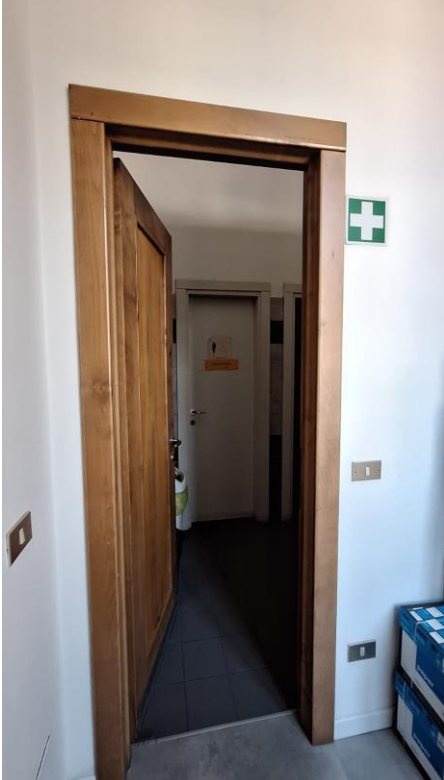
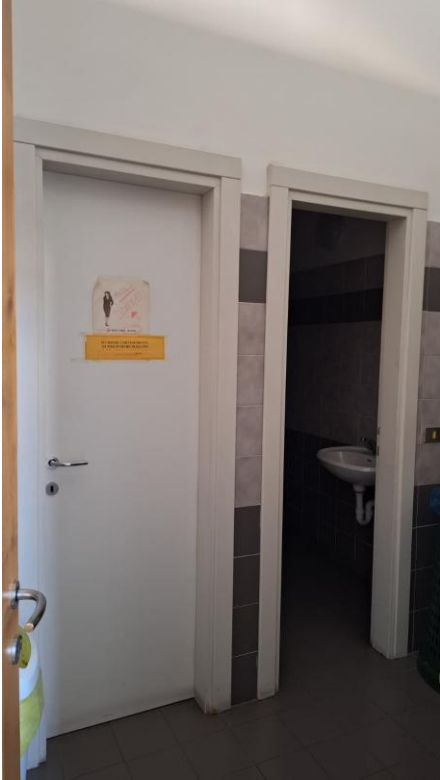
| <p>Porta servizi igienici uffici tributi</p> | <p>Interni servizi igienici uffici tributi</p> |
| <p>Porte strette</p> | |

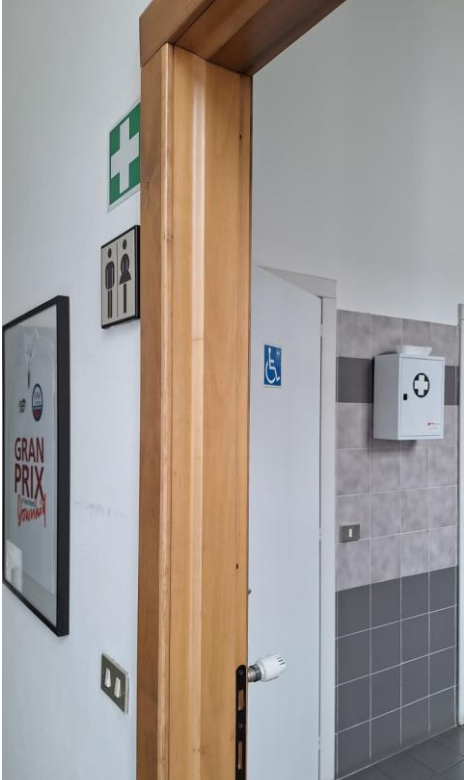
| <p>Cartello identificazione piano</p> | <p>Bagno ufficio segreteria/ragioneria</p> |
| <p>Mancanza di segnaletica di indirizzamento percorsi/servizi accessibili</p> | <p>Assenza idonea segnaletica esterna al bagno identificativa per indicare l'ubicazione dei servizi igienici accessibili</p> |

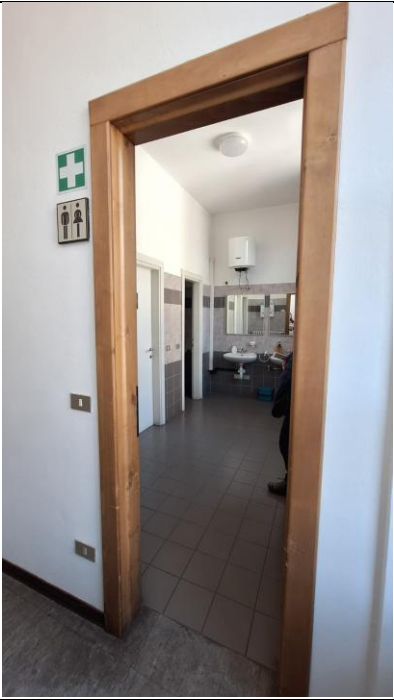
| <i>Servizi igienici uffici di urbanistica</i> | <i>Atrio servizi igienici uffici di urbanistica</i> |
| Porta stretta | Le porte sono troppo strette e manca un bagno accessibile |

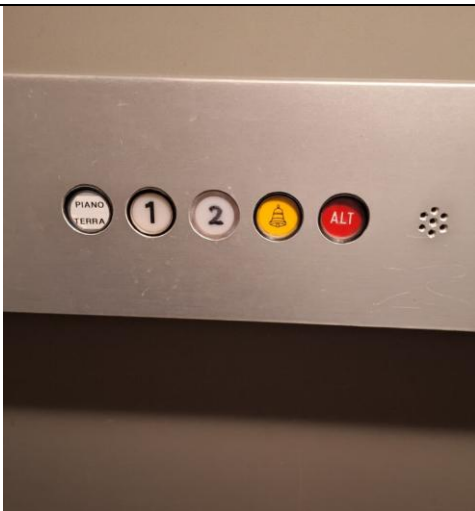
*Ascensore ala suap-sue*

**Mancanza pulsantiera codice Braille**

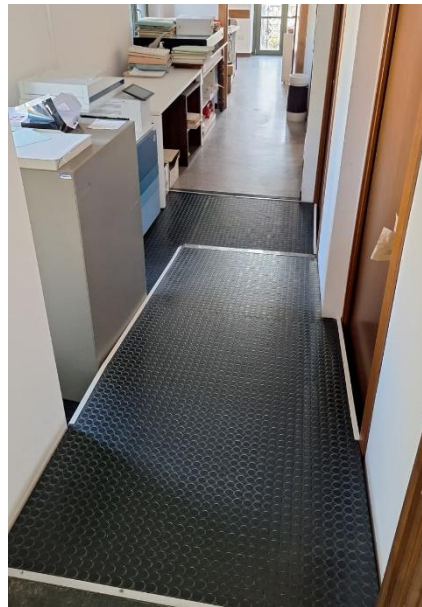
*Rampa uffici suap-sue*

**Rampa con pendenza tra il 15 e 20%**

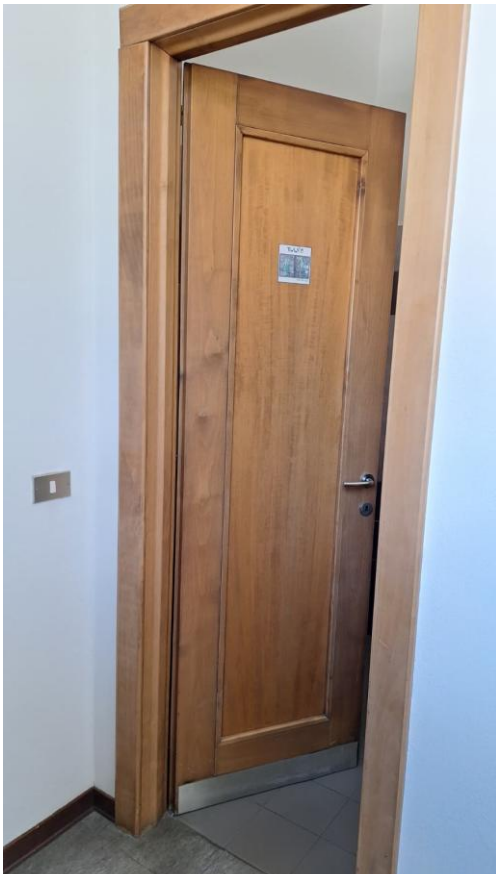
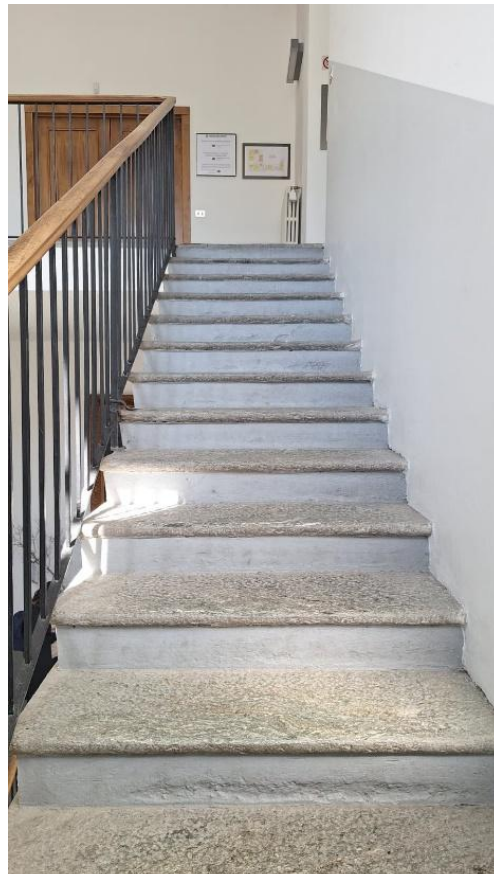
*Servizi igienici uffici suap-sue*

*Scale tra 2 e 1 piano*

**Manca il contrasto alzata-pedata e il nastro antiscivolo**

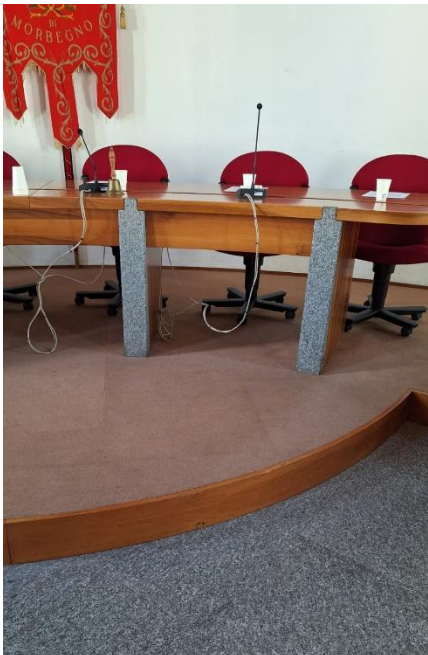
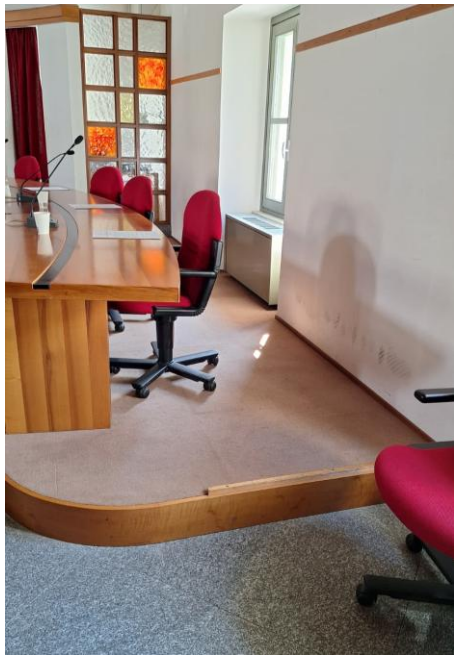
*Interno sala Consigliare*

Mancanza di sistemi di superamento dei dislivelli (rampa o pedana) per l'accesso alla porzione sopraelevata del locale

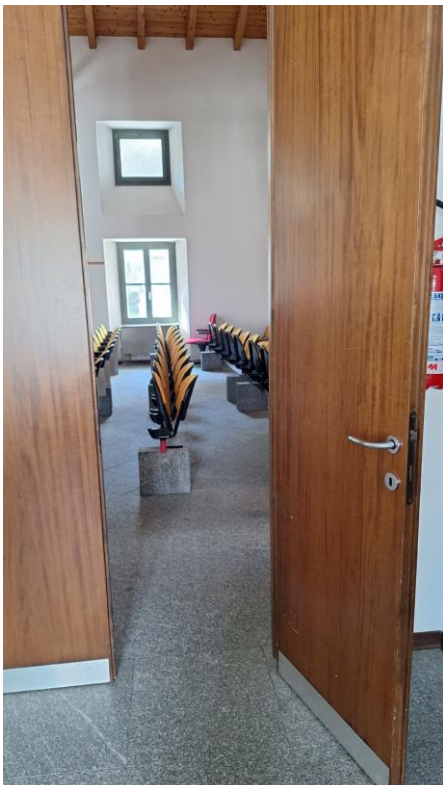
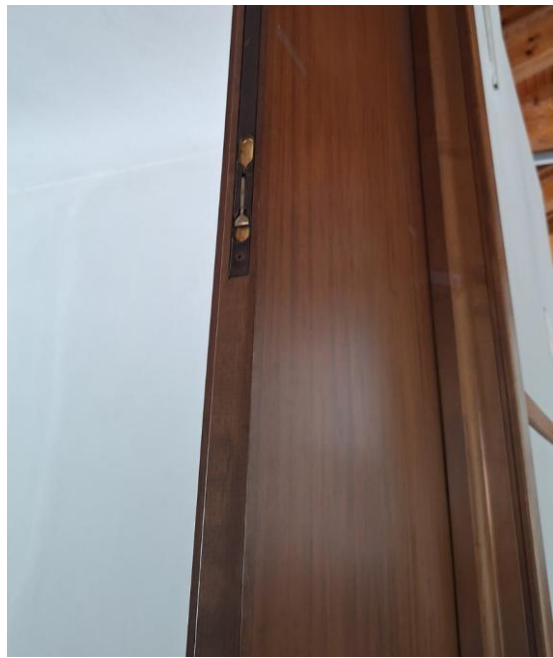
*Porta ingresso sala Consigliare*

*Catenaccio a leva della porta sala Consigliare*

Porta troppo stretta

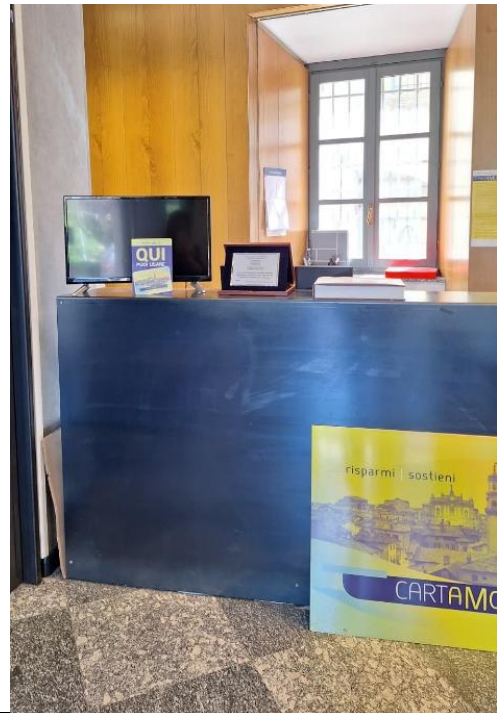
*Bancone ingresso Pro Loco*

**Bancone troppo alto**

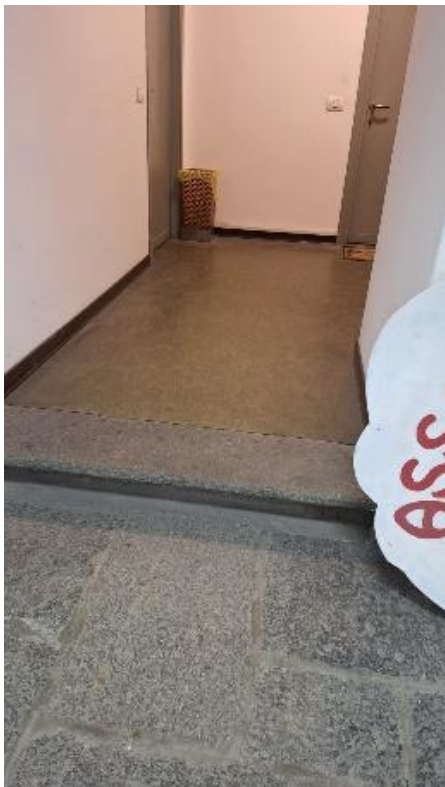
*Gradino accesso associazioni*

**Presenza di gradino**

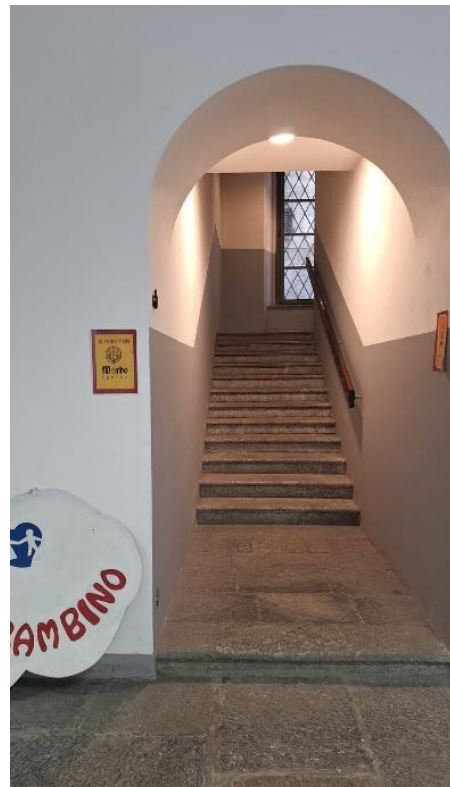
*Scale per accedere a "Morbo Ludens"*

**Manca il contrasto alzata-pedata e nastro antiscivolo**

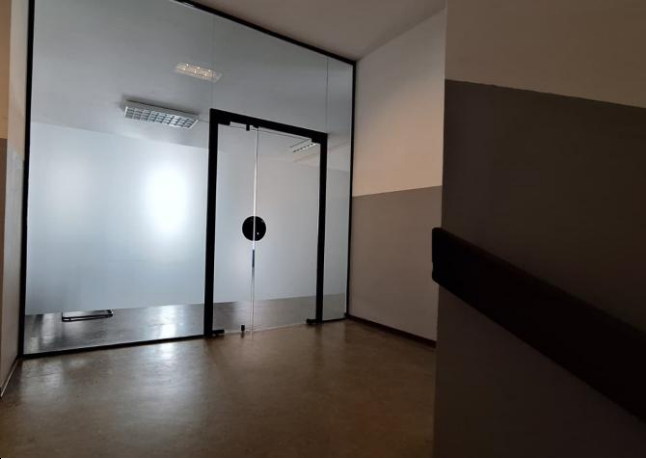
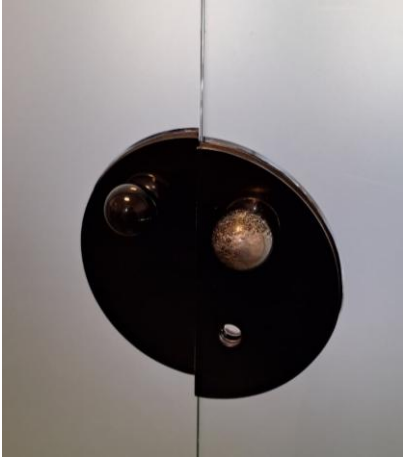
| <i>Porta ingresso Morbo Ludens</i> | <i>Pomello porta Morbo Ludens</i> |
| | Pomello non accessibile |

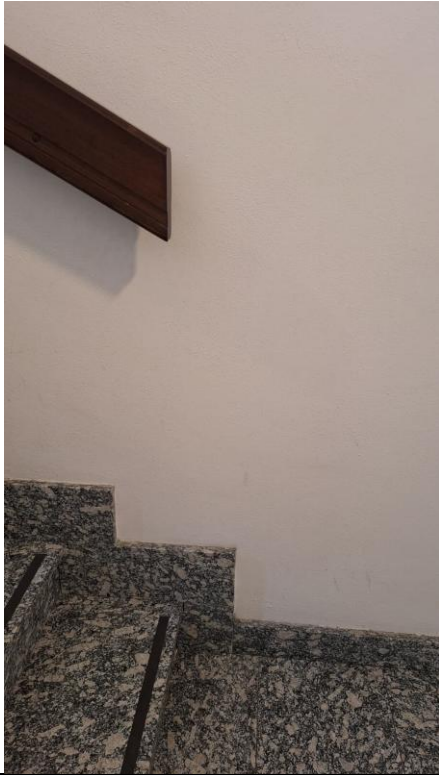
*Corrimano scala CPIA*

Corrimano troppo corto

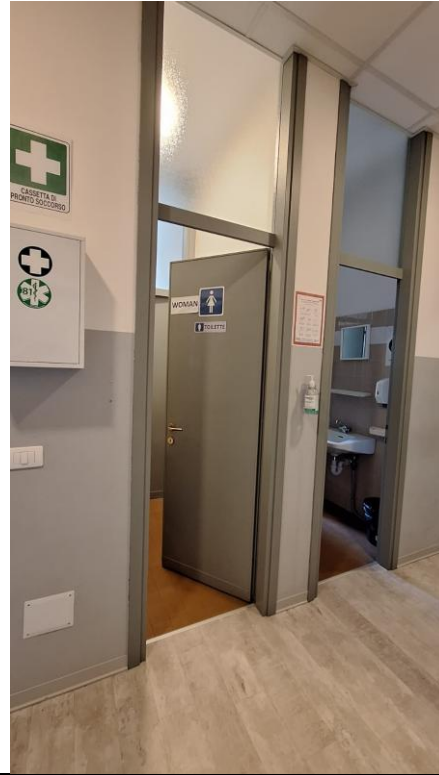
*Servizi Igienici CPIA (primo piano)*

Porta troppo stretta e mancanza servizi igienici accessibili

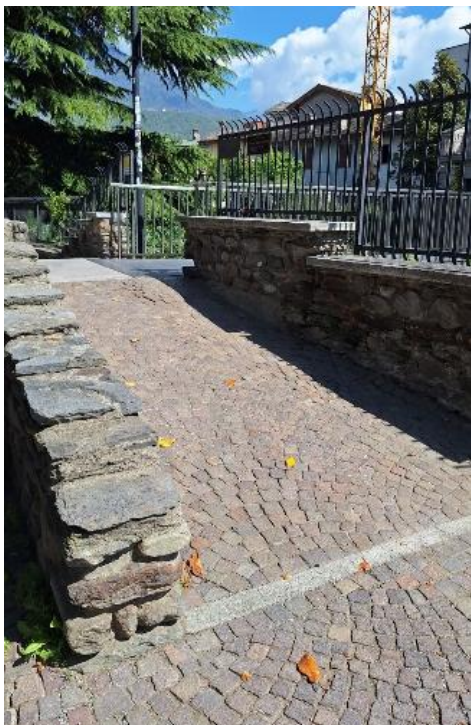
*Rampa collegamento piazzale-museo e ponte Vanoni*

Rampa con una pendenza tra il 15 e 20%

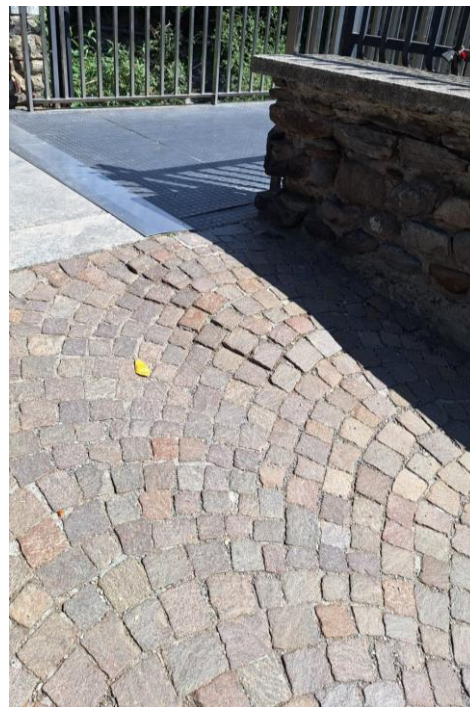
*Pavimentazione*

Pavimentazione irregolare

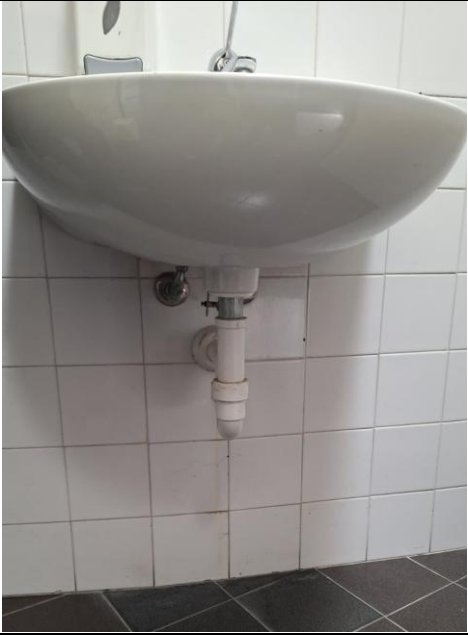
| Lavandino bagno accessibile | Porta dei servizi igienici (piano terra) |
| Spazio di manovra insufficiente in prossimità del lavandino | Spazio di manovra insufficiente in prossimità del lavandino |

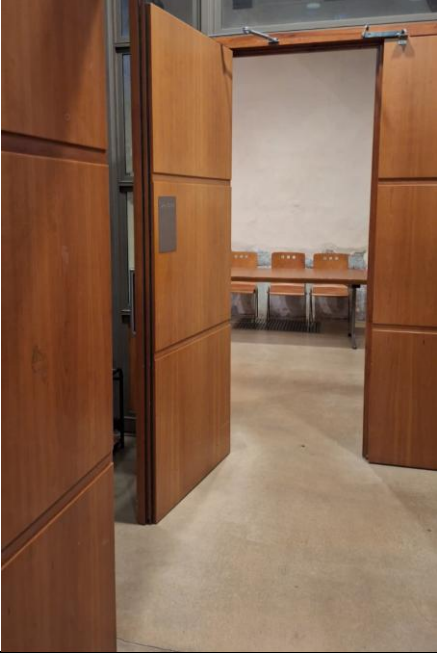
| <i>Porte ingresso Auditorium</i> | <i>Bancone d'ingresso</i> |
| Porte troppo strette (73 cm) | Bancone troppo alto |

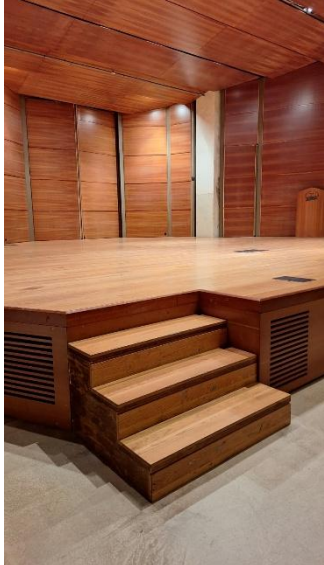
| <i>Palco Auditorium</i> | <i>Poltrone Auditorium</i> |
| Presenza di gradini | Mancano posti accessibili, sono previsto solo lateralmente |

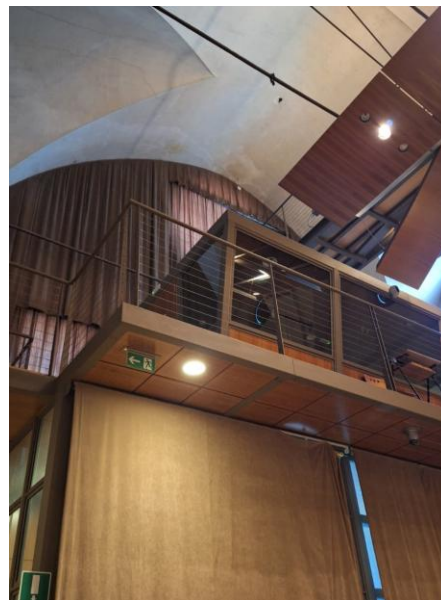
*Palco regia*

Presenza di gradini

Mancanza di ascensore

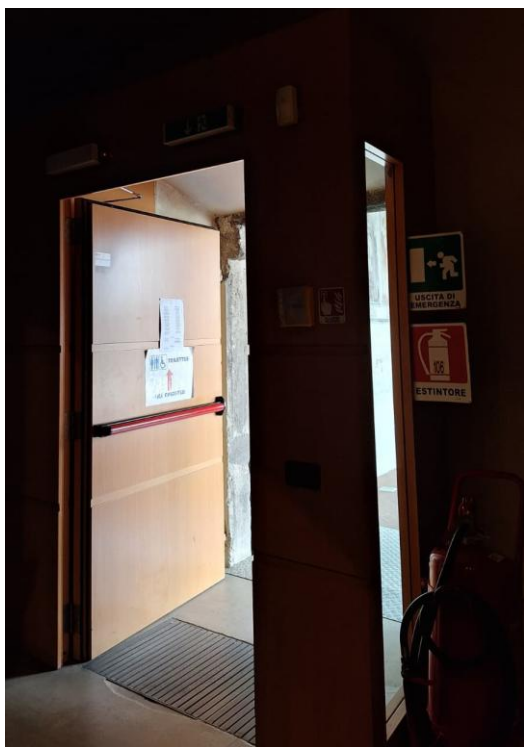
*Segnaletica orientamento*

Mancanza segnaletica di orientamento

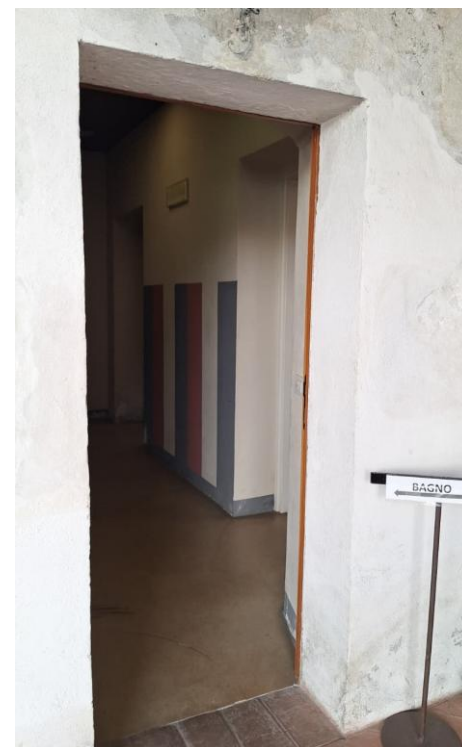
*Servizi igienici Chiosco Nord-Auditorium*

Porta stretta (75 cm) e bagno inadeguato

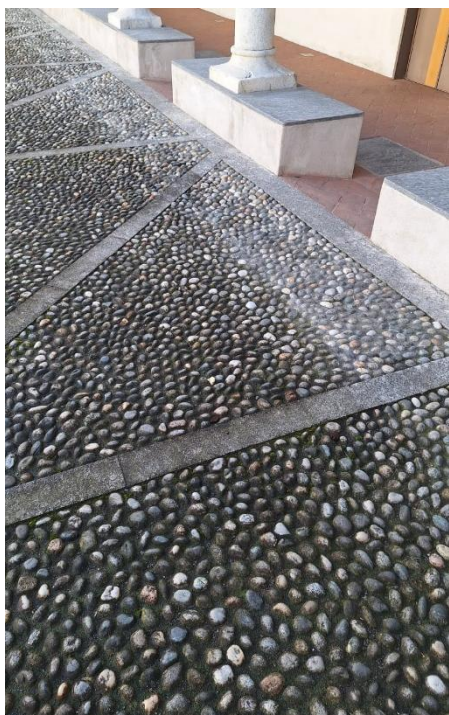
*Pavimentazione Chiostro nord*

**Pavimentazione storica in ciotolo di fiume**

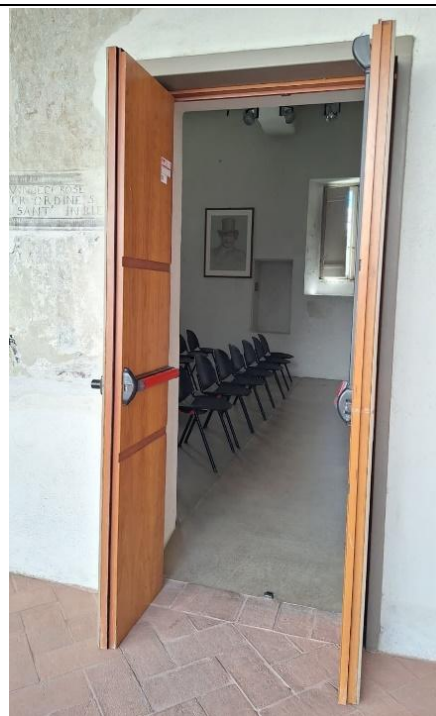
*Porta Sala Capitolare*

**Porta non apribile in autonomia**

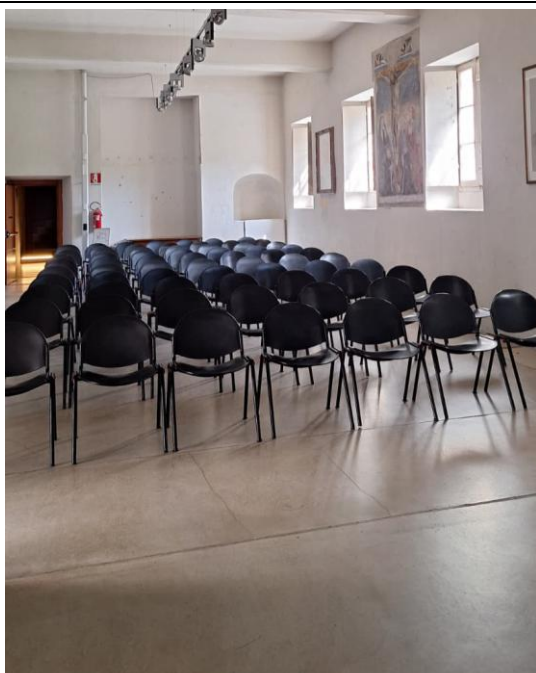
*Interno Sala Capitolare*

**Mancanza di posti accessibili dedicati**

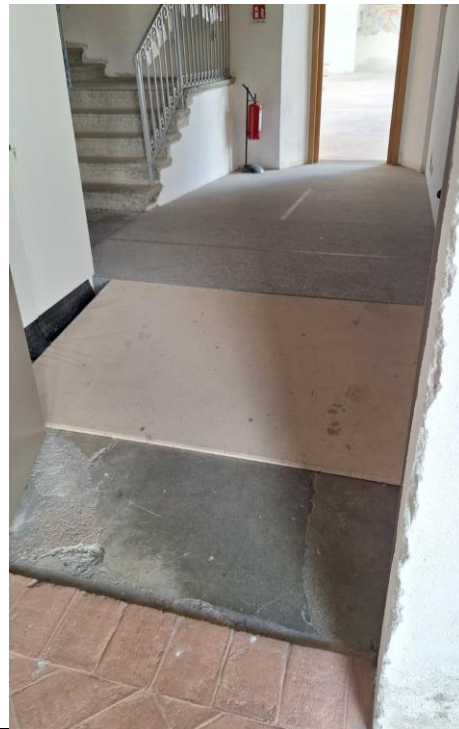
*Collegamento Chiostri*

**Caditoia non accessibile**

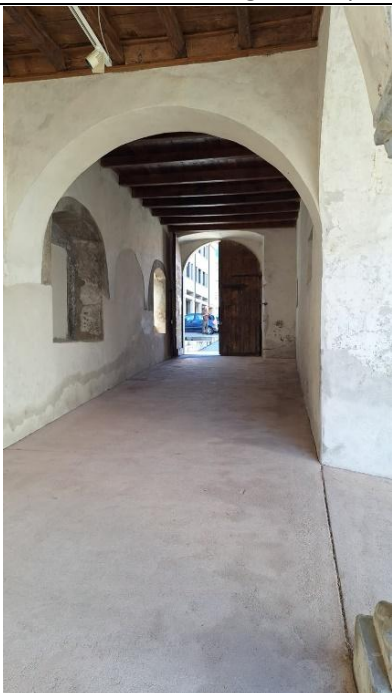
*Ingresso principale Chiostro Sud*

Pendenza eccessiva (>11%)

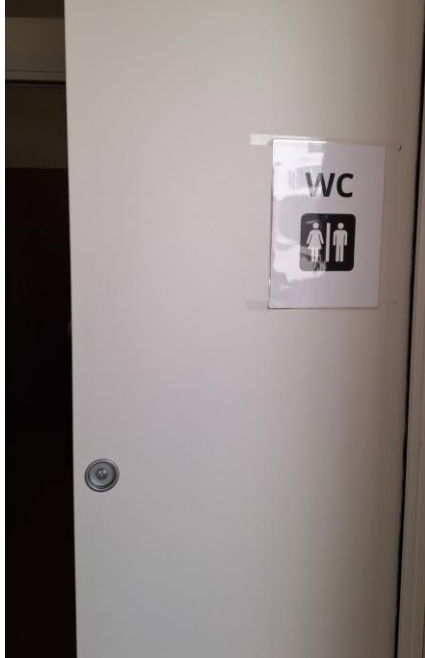
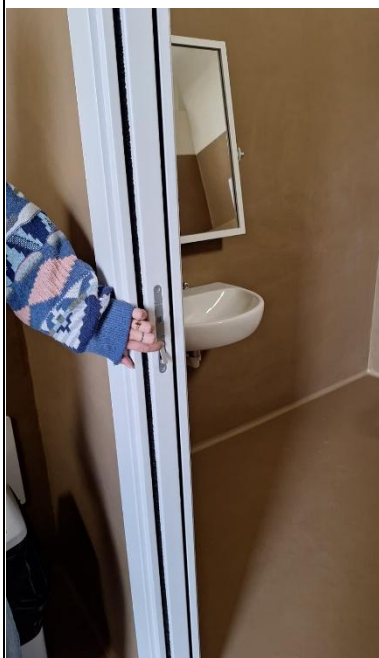
| <i>Porta servizi igienici chiostro Sud</i> | <i>Maniglia servigli igienici</i> |
| <b>Maniglia di difficile manovrabilità</b> | |

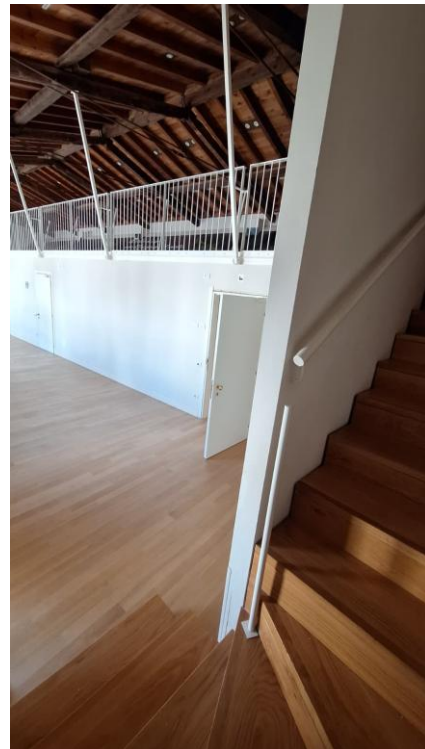
*Ostello-soppalco area relax*

Soppalco non accessibile; Scala senza contrasto cromatico e nastro antisdrucciolo

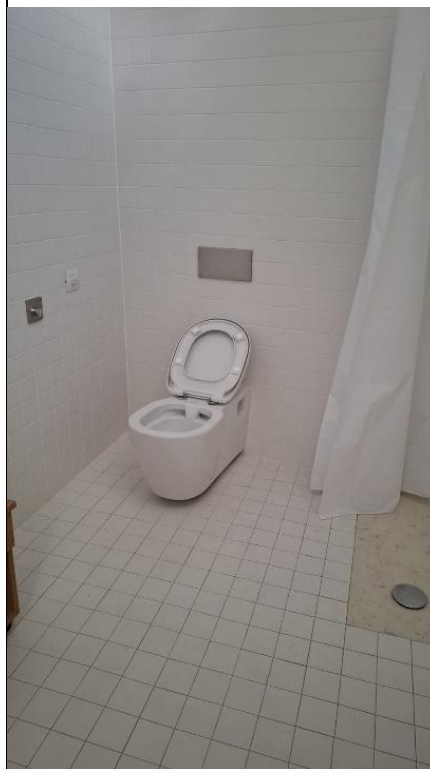
*Servizi igienici Camera n. 1 (camera accessibile)*

**Mancanza maniglioni**

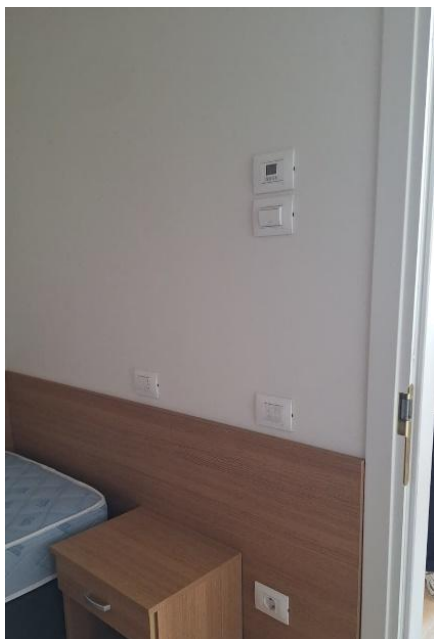
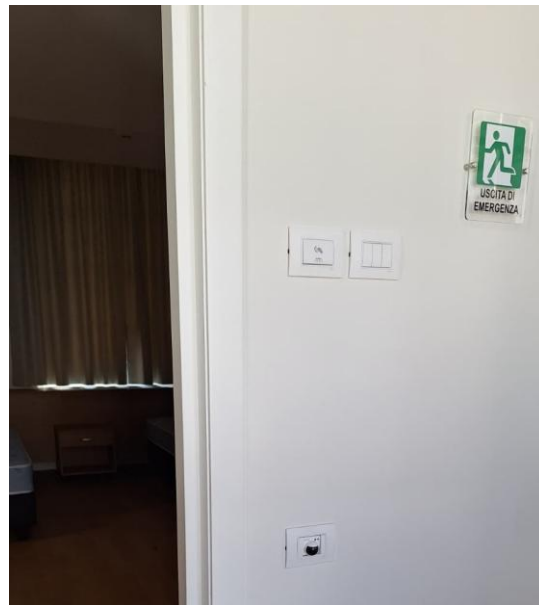
*Tasche porta badge interne*

*Tasche porta badge esterne*

**Tasche porta badge interne ed esterne di accesso alle stanze troppo alte**

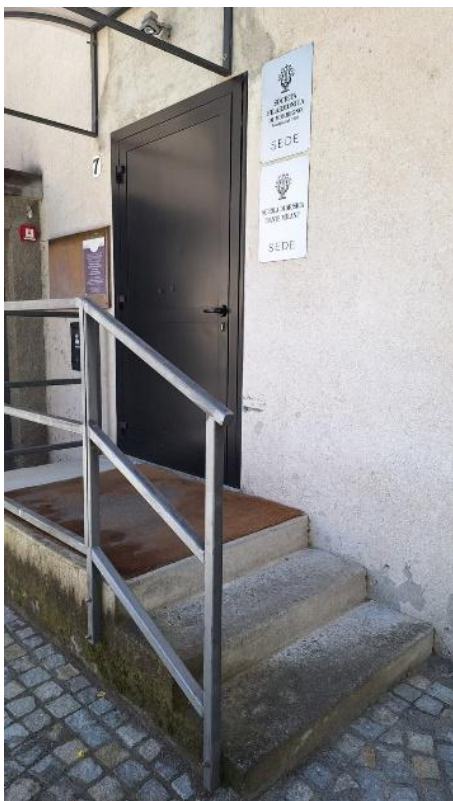
Porta Ingresso Filarmonica

Presenza di gradini e di scala interna

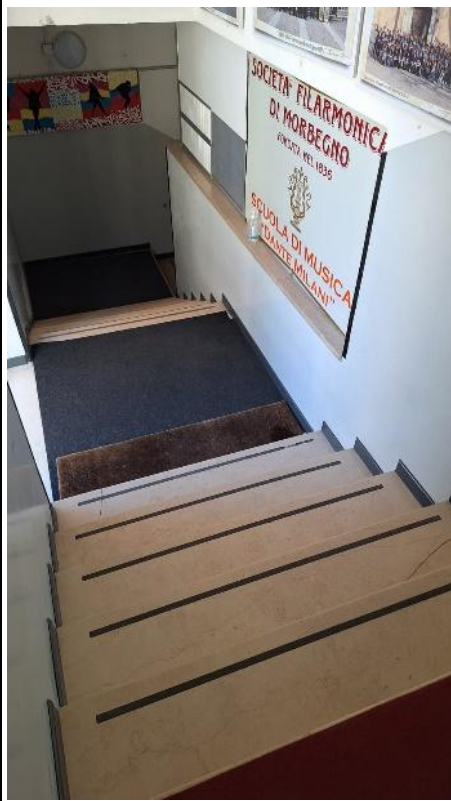
Scale di accesso a sala musica

Manca il contrasto alzata-pedata e nastro antiscivolo, manca corrimano

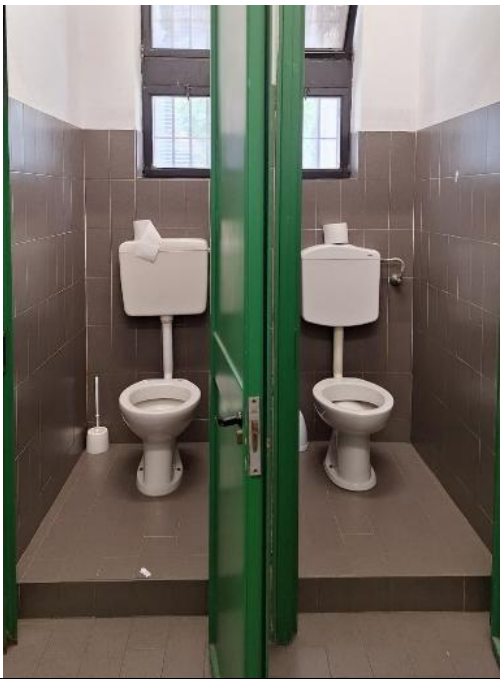
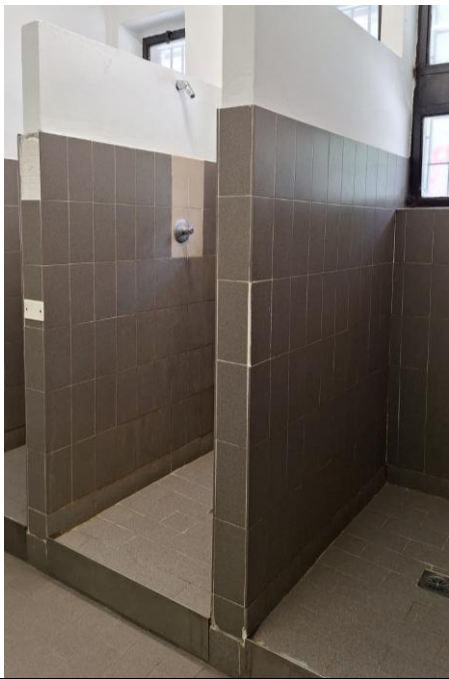
*Servizi Igienici spogliatoi*

*Docce spogliatoi*

Mancanza di servizi igienici e di spogliatoi accessibili

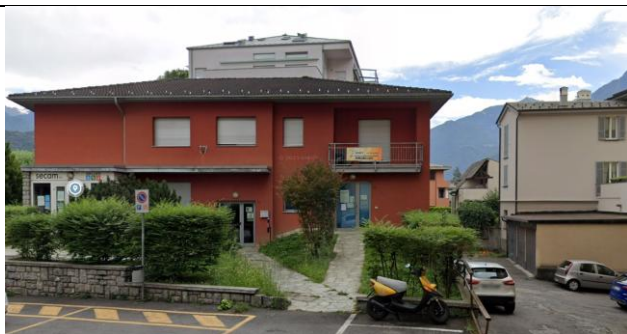
*Accesso Associazioni e Centro del Lavoro*

**Rampa troppo ripida**

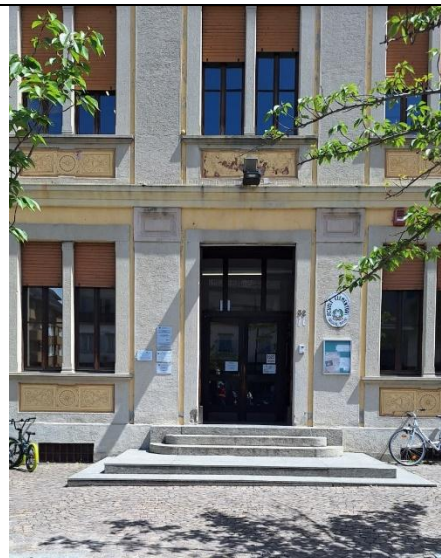
*Ingresso principale*

Presenza di gradini

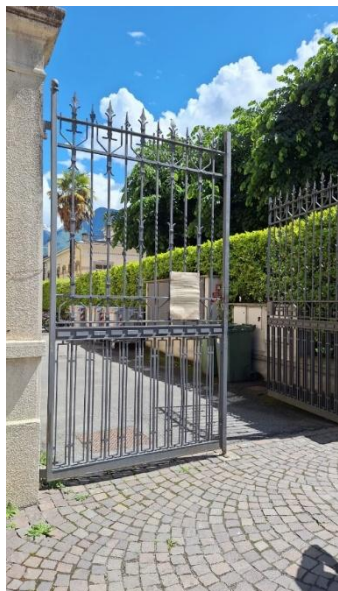
*Ingresso accessibile*

Mancanza di segnaletica di indirizzamento che indica percorso accessibile

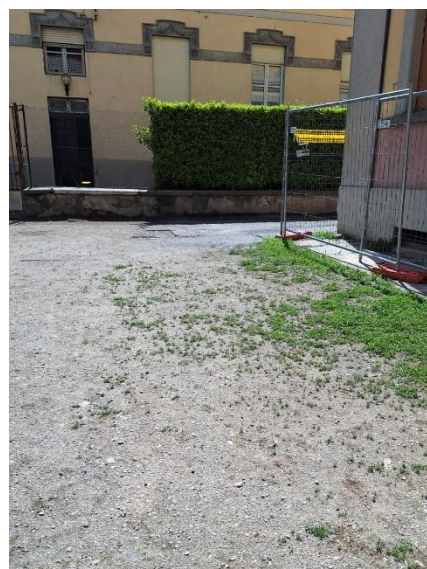
*Percorso accessibile*

Fondo sterrato e presenza di buche

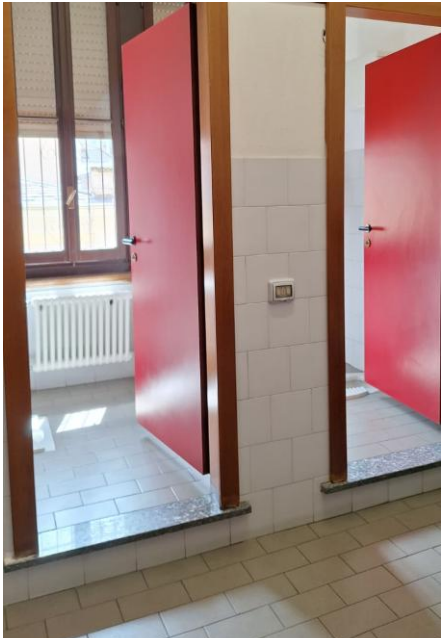
| <p><i>Servizi igienici femmine P1</i></p> | <p><i>Servizi igienici accessibili maschi P1</i></p> |
| <p>Manca servizio igienico accessibile nel blocco servizi femmine</p> | <p>Presenza servizio igienico accessibile solo nel blocco servizi maschi; utilizzo dei servizi igienici accessibili ad uso deposito</p> |

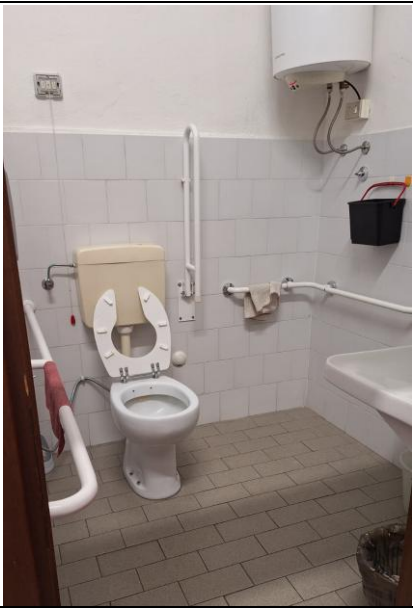
| <p><i>Servizi igienici accessibili maschi P2</i></p> | |

| <p>Presenza servizio igienico accessibile solo nel blocco servizi maschi; utilizzo dei servizi igienici accessibili ad uso deposito</p> | |

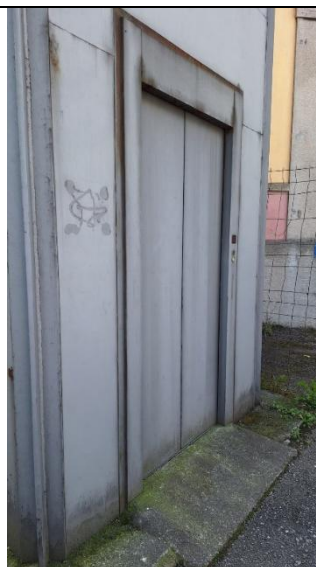
*Ascensore ingresso accessibile*

Presenza di gradini

Mancanza di copertura per attesa in condizioni di pioggia

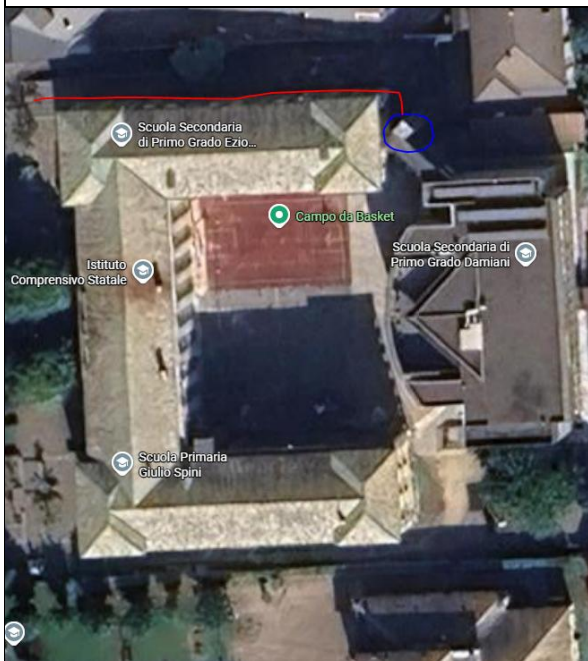
*Ingresso accessibile*

L'ingresso secondario consente di raggiungere l'ascensore per accedere alle aule interne della scuola Vanoni. Manca un campanello per richiedere le chiavi d'accesso. Tramite questo impianto è possibile raggiungere anche la scuola Damiani, attraverso un corridoio che unisce i due plessi; nello specifico, l'ascensore permette di servire il piano terra, il primo e il secondo piano della Vanoni, oltre al secondo piano della Damiani

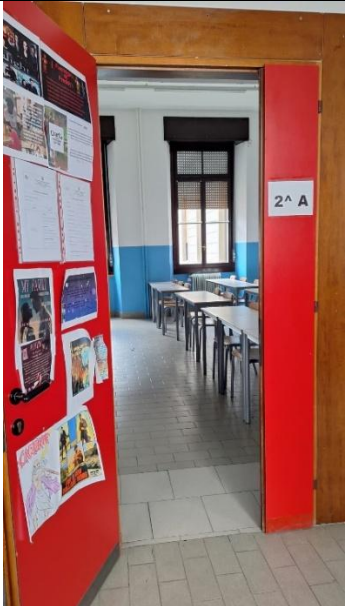
| <p><i>Porte di ingresso delle aule</i></p> | <p><i>Servizi igienici piano terra</i></p> |
| <p>Porte suddivise in anta apribile e fissa, la parte apribile è stretta</p> | <p>Mancano servizi igienici accessibili al PT e al P2</p> |

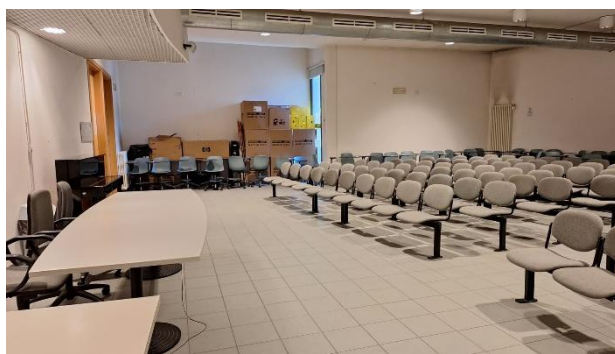
*Auditorium primo piano*

Non sono previsto posti accessibili tra le file di sedie

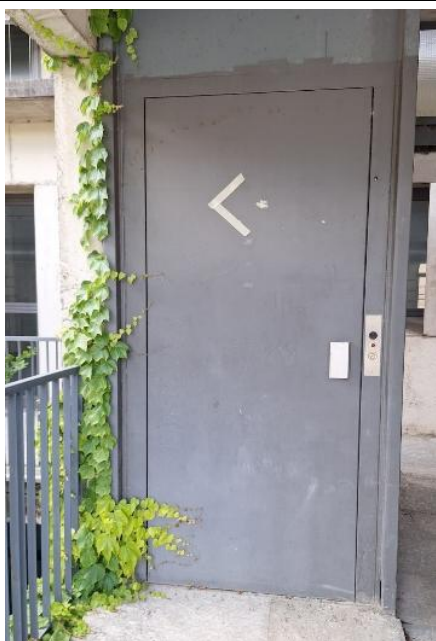
*Ascensore esterno*

Ingresso accessibile alla palestra: manca segnaletica di indirizzamento e campanello per chiamata

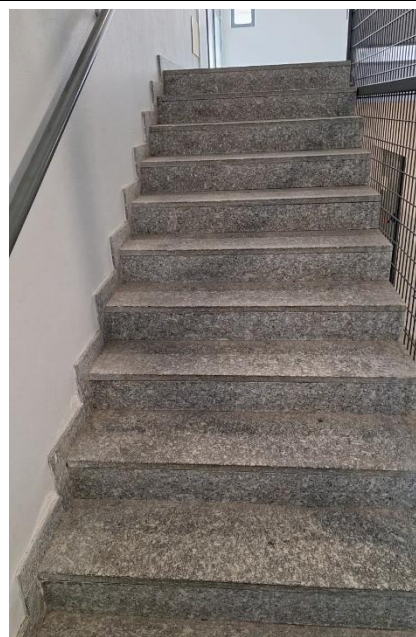
*Scale accesso palestra*

Manca il contrasto alzata-pedata e il nastro antiscivolo

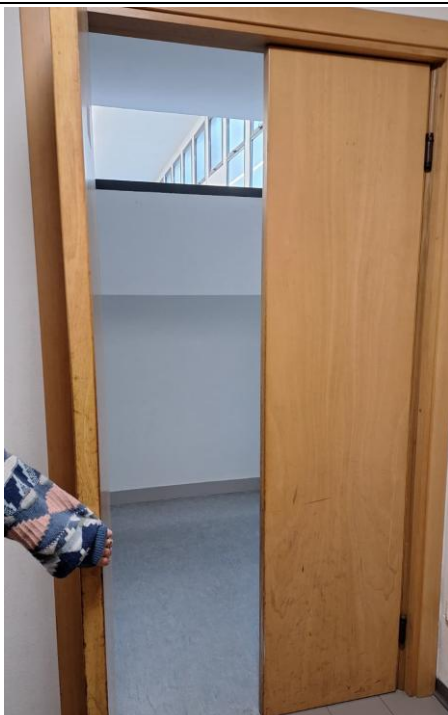
*Porte ingresso spogliatoi*

Porta non accessibile per tipologia di apertura

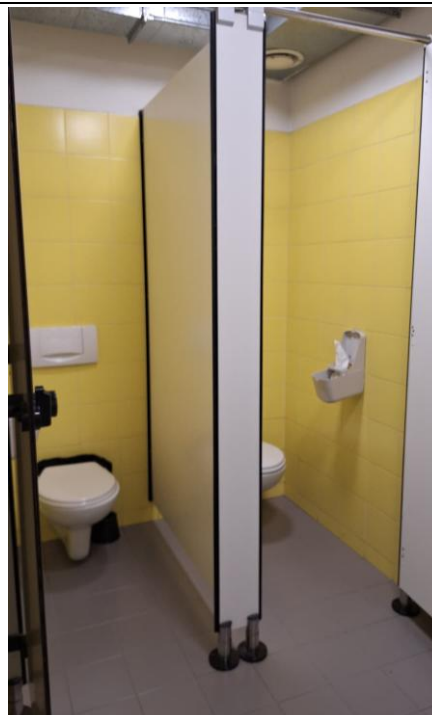
*Servizi igienici spogliatoi*

Bagno non accessibile

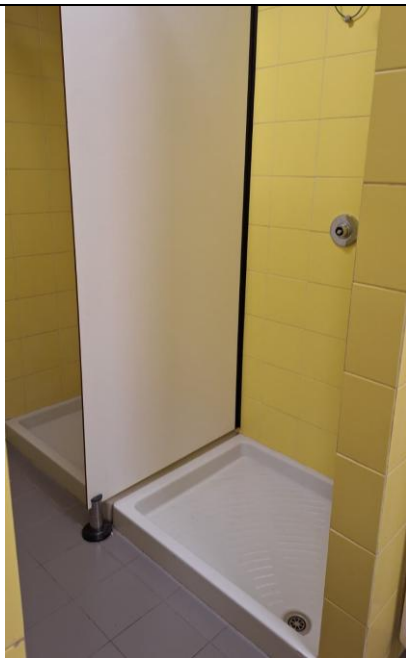
*Docce spogliatoi*

Docce non accessibili

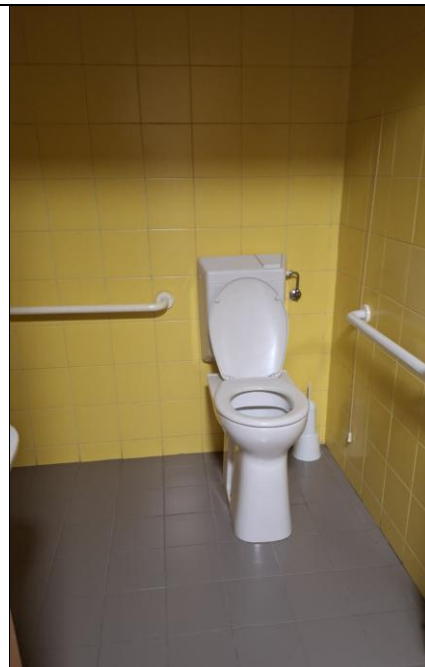
*Servizi igienici femmine*

Manca maniglione reclinabile

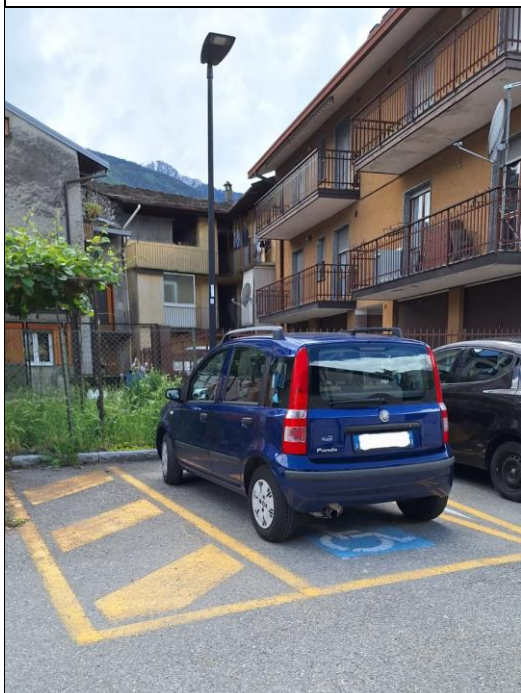
*Parcheggio accessibile*

Manca di un ulteriore parcheggio

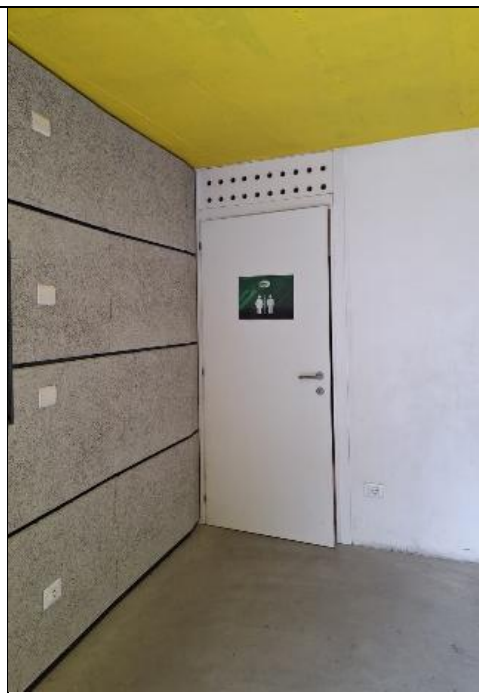
*Servizio igienico accessibile per pubblico*

Manca segnaletica bagno accessibile e di indirizzamento

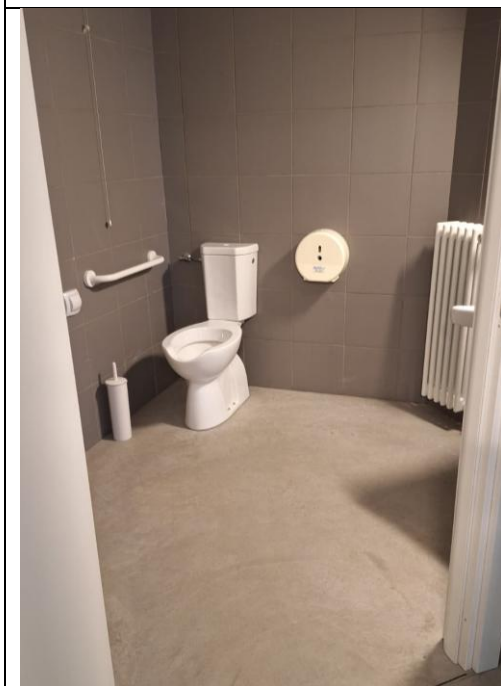
*Servizio igienico accessibile per pubblico*

Manca maniglione reclinabile

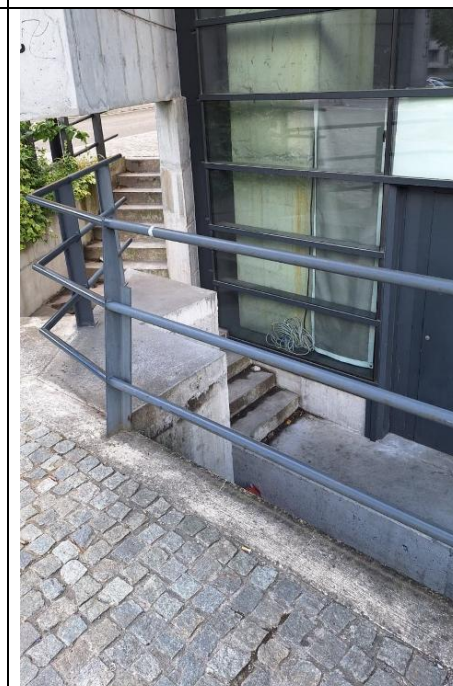
*Ingresso palestra*

Presenza di gradini

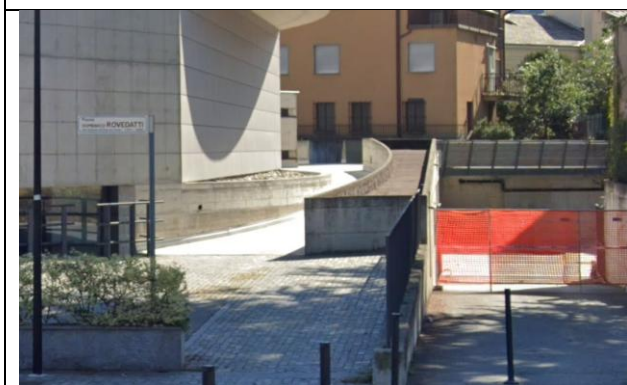
Manca percorso di collegamento pedonale per l'accesso agli spogliatoi/palestra

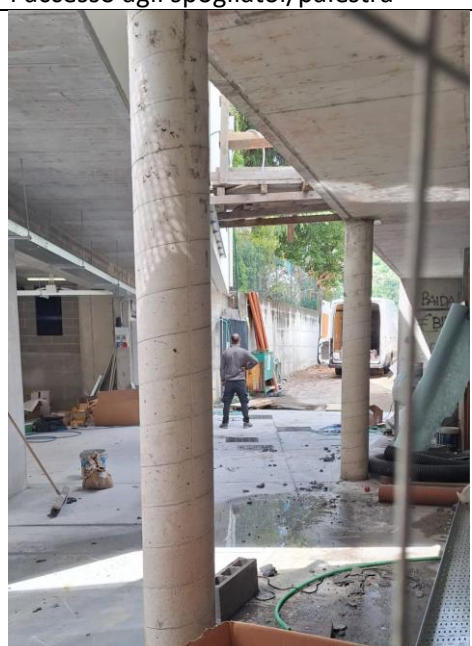
*Percorso di accesso per pubblico e per utenti palestra*

L'ingresso pedonale accessibile per utenti palestra è lo stesso dell'accesso veicolare. Manca opportuna segnaletica orizzontale per percorso pedonale accessibile dedicato e in sicurezza; Manca segnaletica di indirizzamento del percorso;

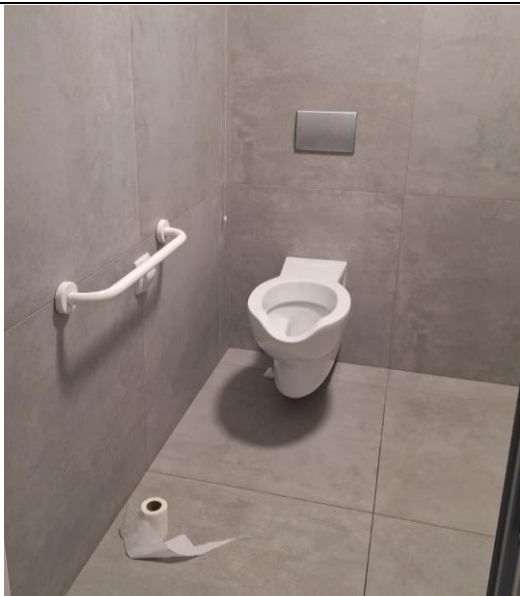
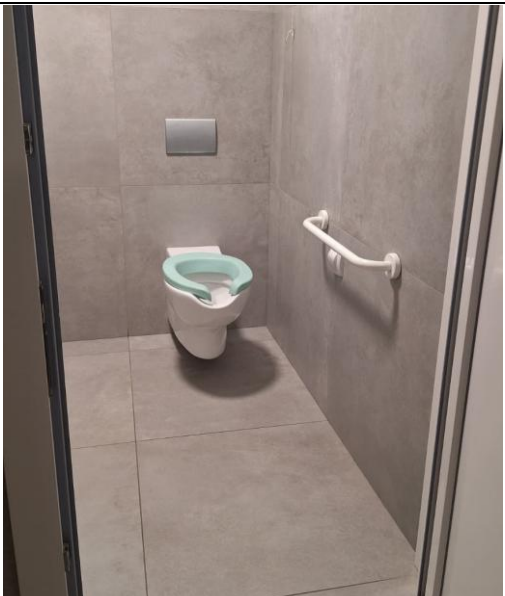
| <p><i>Servizi igienici accessibili</i></p> | <p><i>Servizi igienici accessibili</i></p> |

| <p>Mancano maniglioni reclinabili e porta rotolo in tutti i servizi</p> | |

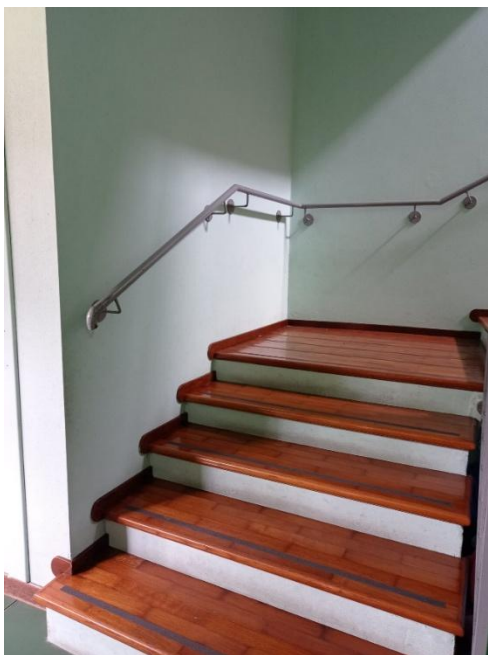
*Scale di accesso alla palestra*

Presenza di gradini per accesso palestra

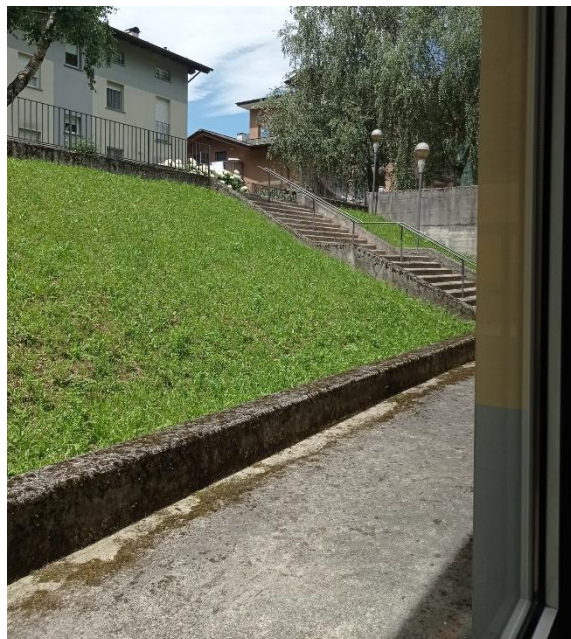
*Scale di accesso alla palestra (ingresso al pubblico)*

Presenza di gradini per accesso palestra al pubblico esterno
