**COMUNE DI MORBEGNO**

**P.E.B.A.**

## **SPAZIO URBANO E EDIFICI**

### **All. A – Schede ricognitive e programmatiche degli interventi sugli attrattori pubblici**

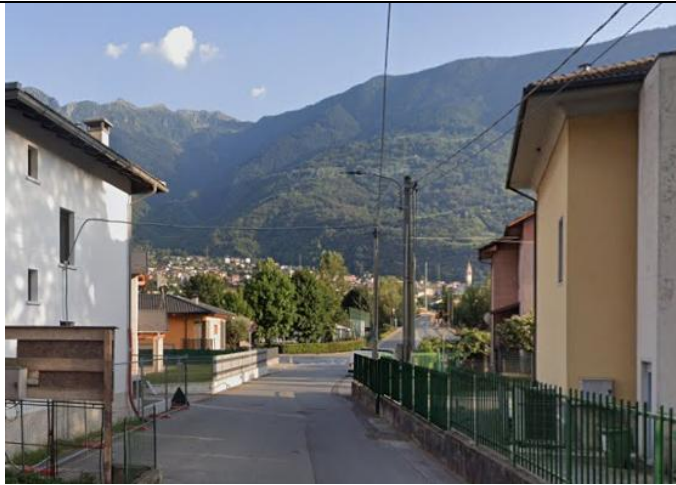
Spazio per parcheggio accessibile

Mancanza di parcheggio accessibile con relativa segnaletica

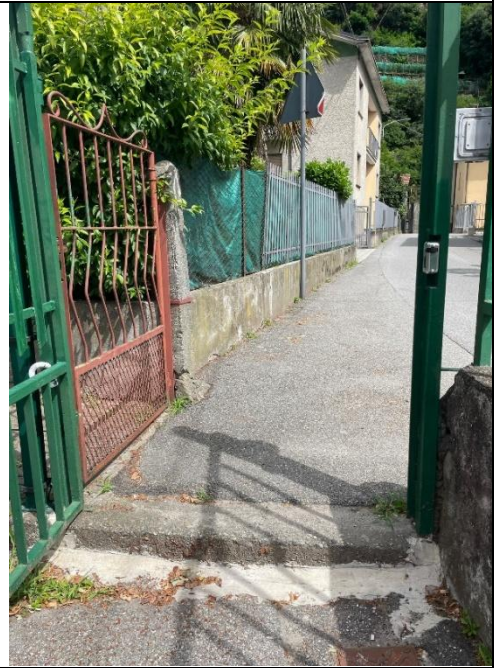
Percorso di accesso

Presenza di fondo sconnesso

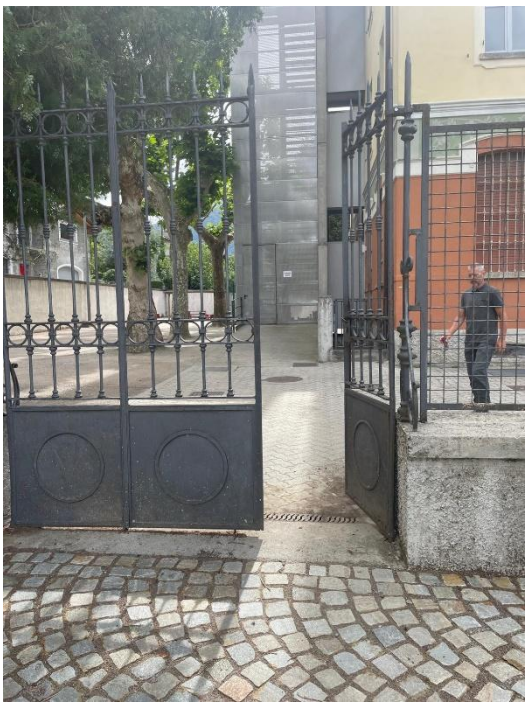
*Percorso di ingresso accessibile*

Manca la segnaletica di indirizzamento

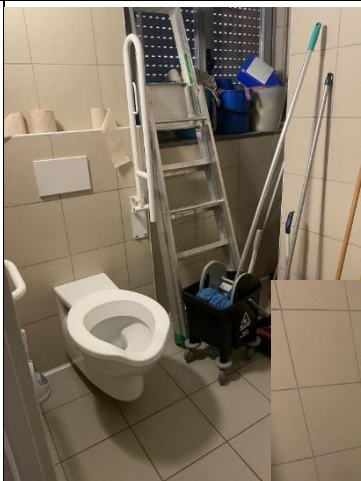
*Servizi igienici accessibili*

Utilizzo come deposito attrezzi per pulizia

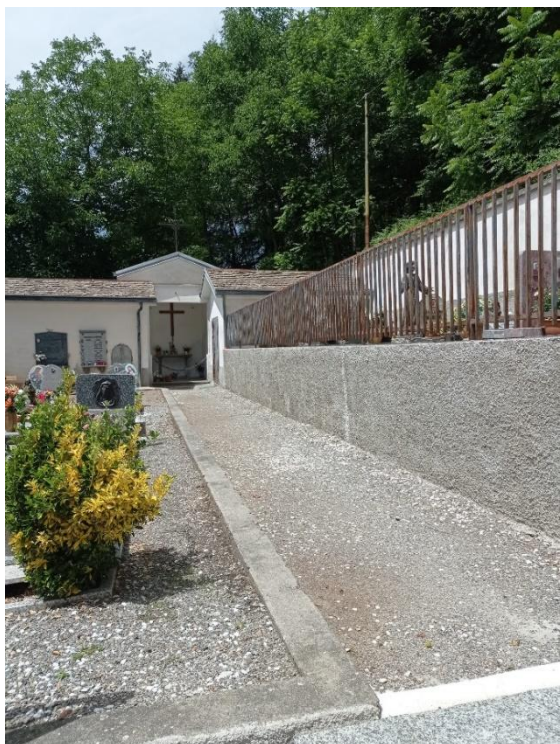
*Pavimentazione interna*

Pavimentazione irregolare e presenza di discontinuità

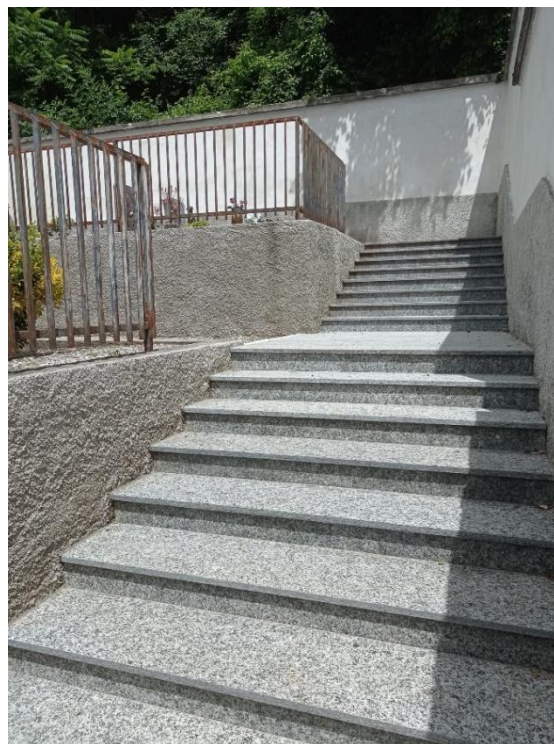
*Scale di collegamento campi terrazzati*

I diversi ambiti del cimitero sono collegati con una scala; manca il contrastoalzata-pedata e la nastro antisdrucchiolo, manca corrimano;

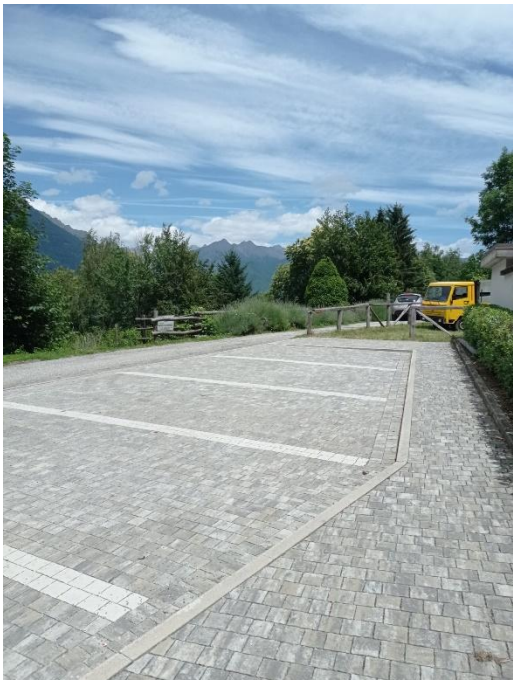
*Parcheggio*

Mancanza di segnaletica parcheggio accessibile

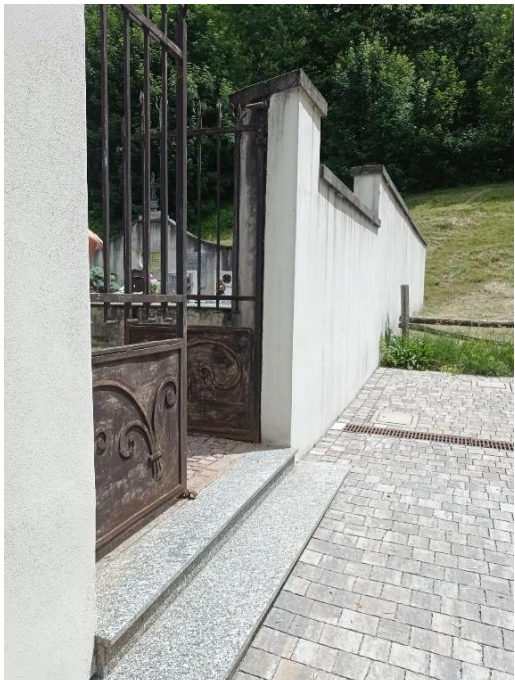
*Ingresso*

Presenza di gradino

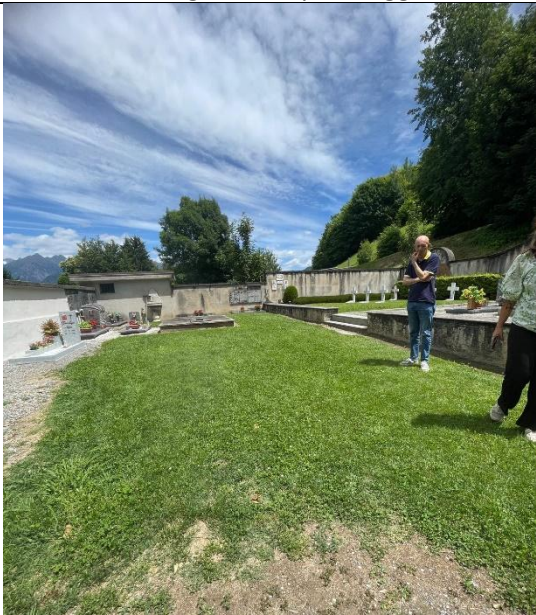
*Campo*

Pavimentazione irregolare
